상주영천고속도로 시설물 안전·하자점검 및 성능평가 용역  
(2023년 하반기 성능평가)

# 외 관 조 사 망 도

상촌교

2023.12

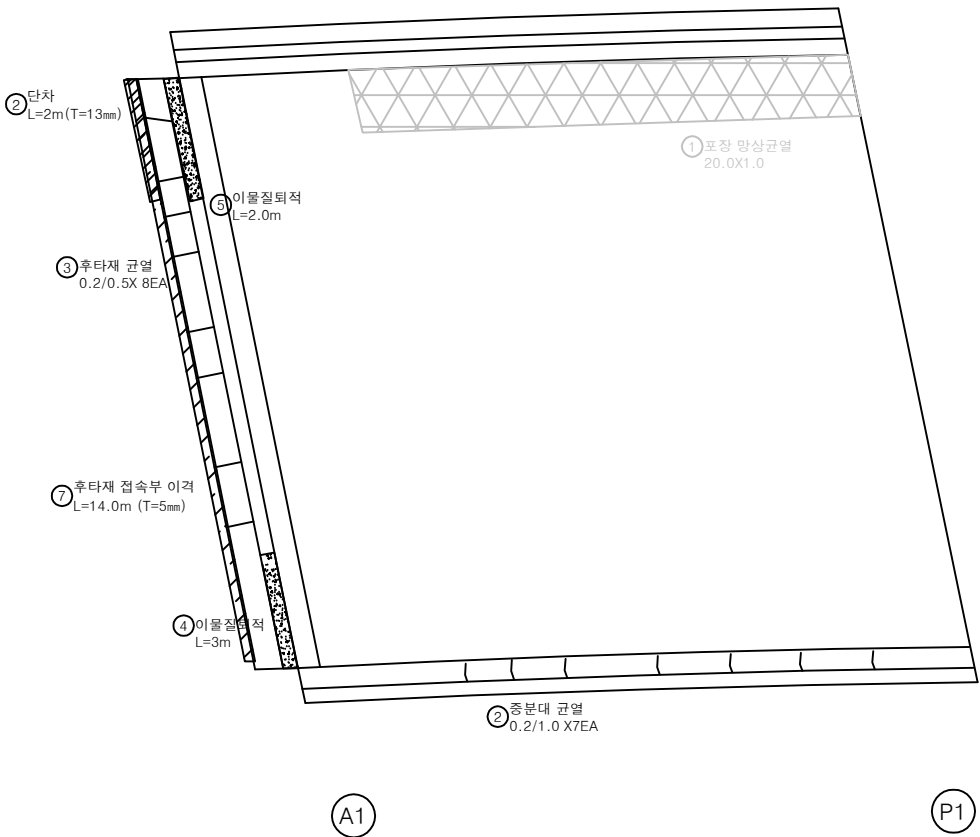
| 번호 | 구분 | 부재 | 손상내용 | 손상현황 | | | | | | 비 고 |
|---|---|---|---|---|---|---|---|---|---|---|
| 1 | 19하 | 교면포장 | 포장 망상균열 | | 20.0 | 1.0 | 20.00 | m <sup>2</sup> | 1 | 21'상 본수 |
| 2 | 19하 | 방호벽 | 방호벽 단차 | | 2.0 | | 2.00 | m | 1 | (T=13mm) |
| 3 | 19하 | 신축이음 | 후타재 균열 | 0.2 | 0.5 | | 4.00 | m | 8 | |
| 4 | 19하 | 신축이음 | 이물질퇴적 | | 3.0 | | 3.00 | m | 1 | |
| 5 | 21하 | 신축이음 | 이물질퇴적 | | 2.0 | | 2.00 | m | 1 | |
| 6 | 23하 | 중분대 | 중분대 균열 | 0.2 | 1.0 | | 7.00 | m | 7 | |
| 7 | 23하 | 교면포장 | 후타재 접속부 이격 | | 14.0 | | 14.00 | m | 1 | (T=5mm) |

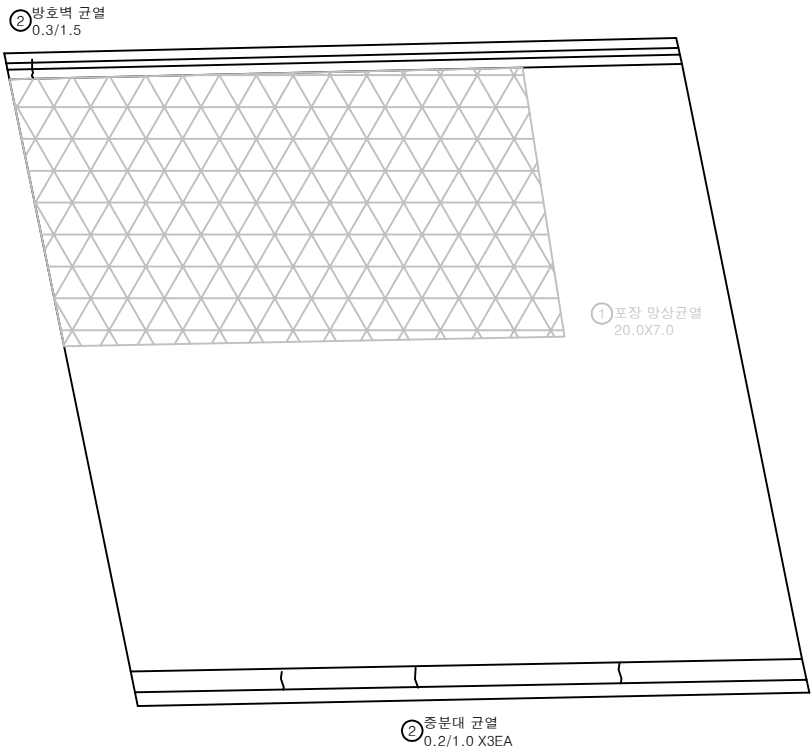
| 번호 | 구분 | 부재 | 손상내용 | 손상현황 | | | | | | 비 고 |
|---|---|---|---|---|---|---|---|---|---|---|
| 1 | 19하 | 중분대 | 중분대 균열 | 0.2 | 1.0 | | 4.00 | m | 4 | |
| 2 | 23하 | 방호벽 | 방호벽 균열 | 0.2 | 1.0 | | 1.00 | m | 1 | |

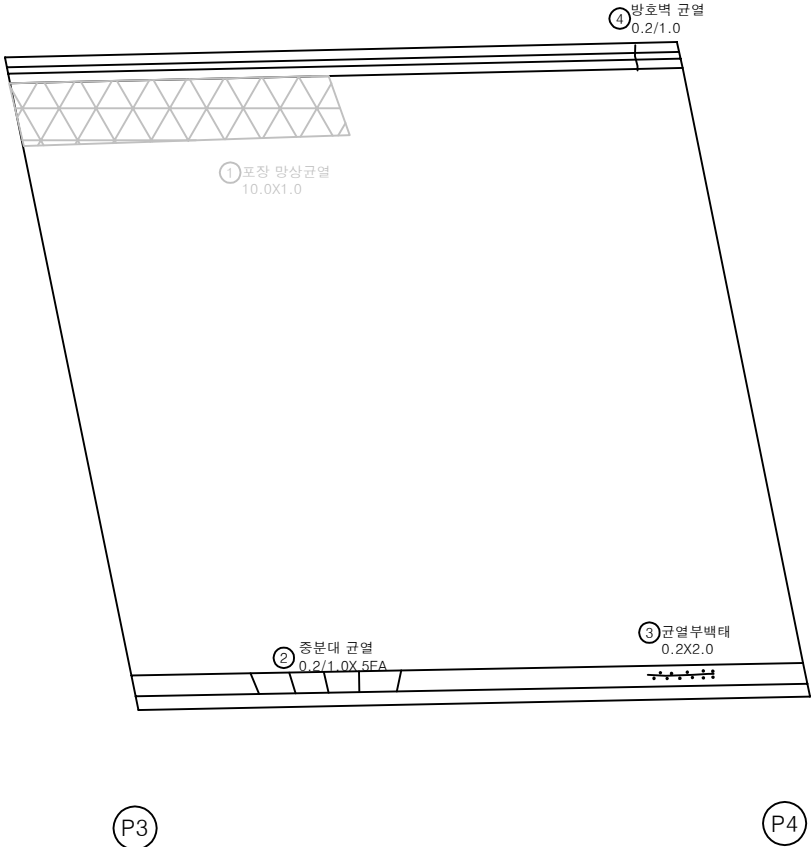
| 번호 | 구분 | 부재 | 손상내용 | 손상현황 | | | | | | 비 고 |
|---|---|---|---|---|---|---|---|---|---|---|
| 1 | 19하 | 교면포장 | 포장 망상균열 | | 10.0 | 1.0 | 10.00 | m <sup>2</sup> | 1 | 21'상 보수 |
| 2 | 19하 | 중분대 | 중분대 균열 | 0.2 | 1.0 | | 5.00 | m | 5 | |
| 3 | 19하 | 중분대 | 균열부백태 | | 0.2 | 2.0 | 0.40 | m <sup>2</sup> | 1 | |
| 4 | 23하 | 방호벽 | 방호벽 균열 | 0.2 | 1.0 | | 1.00 | m | 1 | |

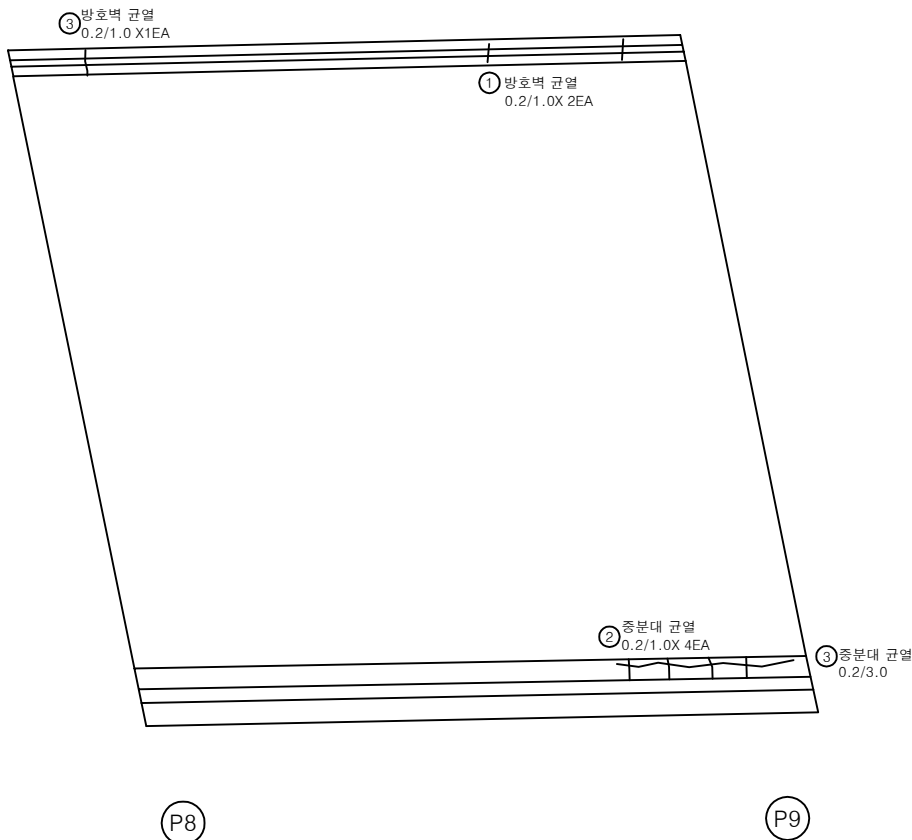
| 번호 | 구분 | 부재 | 손상내용 | 손상현황 | | | | | | 비 고 |
|---|---|---|---|---|---|---|---|---|---|---|
| 1 | 19하 | 방호벽 | 방호벽 균열 | 0.2 | 1.0 | | 2.00 | m | 2 | |
| 2 | 19하 | 중분대 | 중분대 균열 | 0.2 | 1.0 | | 4.00 | m | 4 | |
| 3 | 21하 | 중분대 | 중분대 균열 | 0.2 | 3.0 | | 3.00 | m | 1 | |
| 4 | 23하 | 방호벽 | 방호벽 균열 | 0.2 | 1.0 | | 1.00 | m | 1 | |

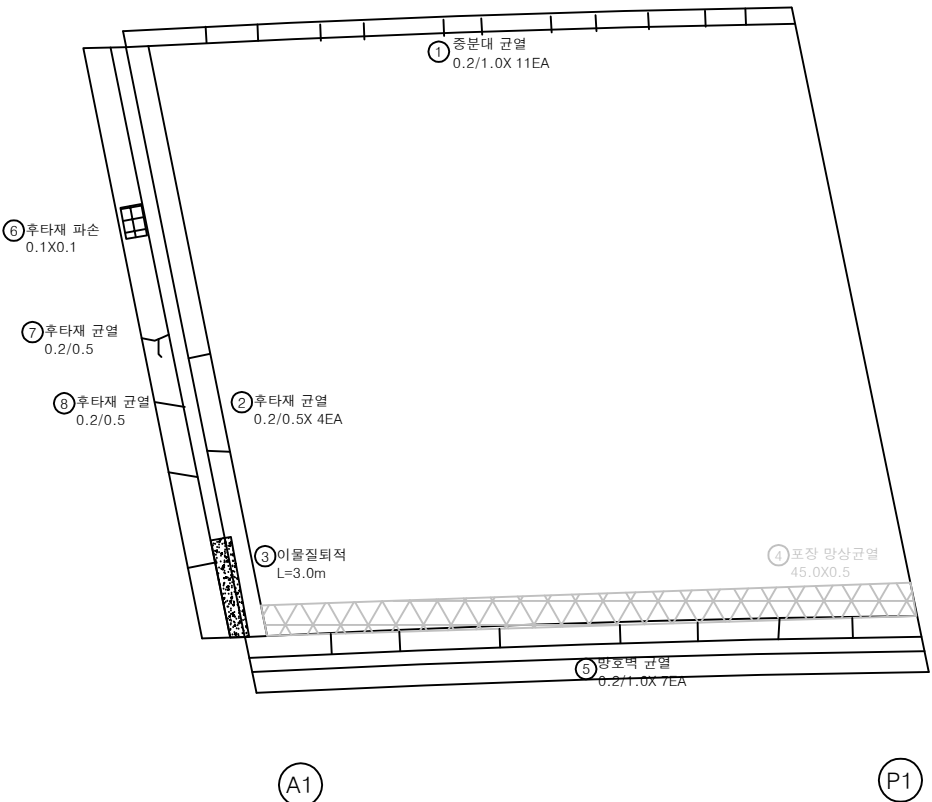
| 번호 | 구분 | 부재 | 손상내용 | 손상현황 | | | | | | 비 고 |
|---|---|---|---|---|---|---|---|---|---|---|
| 1 | 19하 | 중분대 | 중분대 균열 | 0.2 | 1.0 | | 11.00 | m | 11 | |
| 2 | 19하 | 신속이음 | 후타재 균열 | 0.2 | 0.5 | | 2.00 | m | 4 | |
| 4 | 19하 | 교면포장 | 포장 망상균열 | | 45.0 | 0.5 | 22.50 | ㎡ | 1 | 21'상 보수 |
| 5 | 19하 | 방호벽 | 방호벽 균열 | 0.2 | 1.0 | | 7.00 | m | 7 | |
| 7 | 21하 | 신속이음 | 후타재 균열 | 0.2 | 0.5 | | 0.50 | m | 1 | |
| 8 | 23하 | 신속이음 | 후타재 균열 | 0.2 | 0.5 | | 0.50 | m | 1 | |

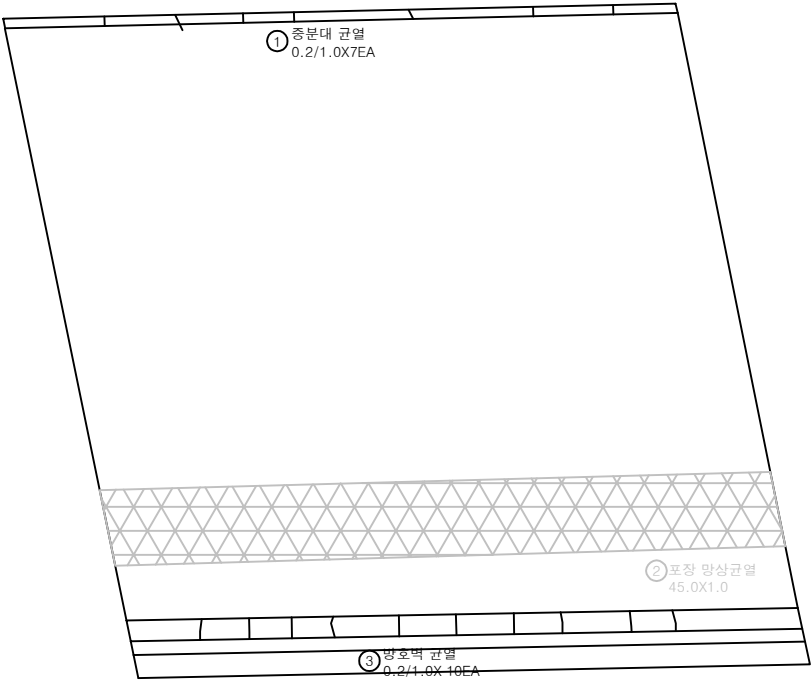
| 번호 | 구분 | 부재 | 손상내용 | 손상현황 | | | | | | 비 고 |
|---|---|---|---|---|---|---|---|---|---|---|
| 1 | 19하 | 중분대 | 중분대 균열 | 0.2 | 1.0 | | 7.00 | m | 7 | |
| 2 | 19하 | 교면포장 | 포장 망상균열 | | 45.0 | 1.0 | 45.00 | m <sup>2</sup> | 1 | 21'설 보속 |
| 3 | 19하 | 방호벽 | 방호벽 균열 | 0.2 | 1.0 | | 10.00 | m | 10 | |

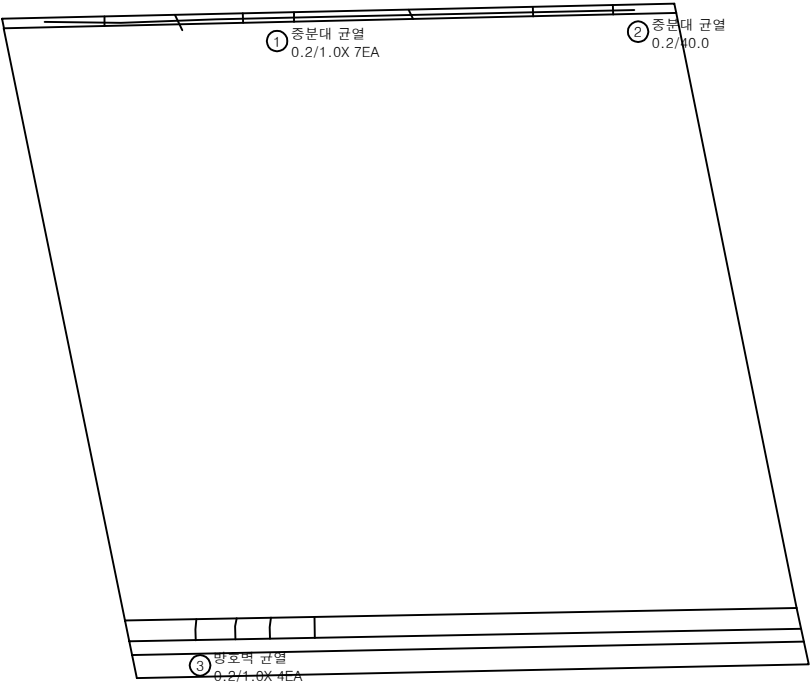
| 번호 | 구분 | 부재 | 손상내용 | 손상현황 | | | | | | 비고 |
|---|---|---|---|---|---|---|---|---|---|---|
| 1 | 19하 | 중분대 | 중분대 균열 | 0.2 | 1.0 | | 7.00 | m | 7 | |
| 2 | 19하 | 중분대 | 중분대 균열 | 0.2 | 40.0 | | 40.00 | m | 1 | |
| 3 | 19하 | 방호벽 | 방호벽 균열 | 0.2 | 1.0 | | 4.00 | m | 4 | |

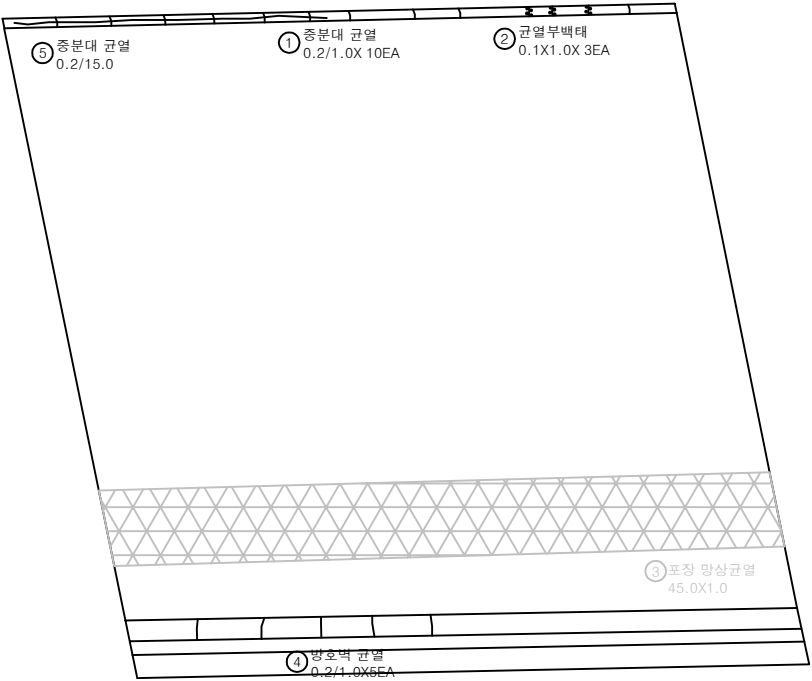
| 번호 | 구분 | 부재 | 손상내용 | 손상현황 | | | | | | 비고 |
|---|---|---|---|---|---|---|---|---|---|---|
| 1 | 19하 | 중분대 | 중분대 균열 | 0.2 | 1.0 | | 10.00 | m | 10 | |
| 2 | 19하 | 중분대 | 균열부백태 | | 0.1 | 1.0 | 0.30 | m <sup>2</sup> | 3 | |
| 3 | 19하 | 교면포장 | 포장 망상균열 | | 45.0 | 1.0 | 45.00 | m <sup>2</sup> | 1 | 21'상 보속 |
| 4 | 19하 | 방호벽 | 방호벽 균열 | 0.2 | 1.0 | | 5.00 | m | 5 | |
| 5 | 21하 | 중분대 | 중분대 균열 | 0.2 | 15.0 | | 15.00 | m | 1 | |

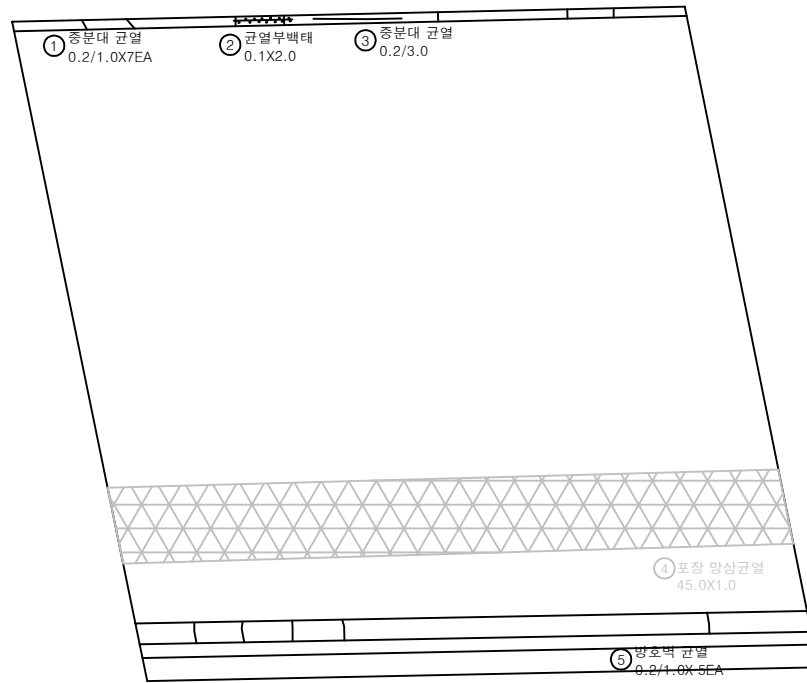
| 번호 | 구분 | 부재 | 손상내용 | 손상현황 | | | | | | 비 고 |
|---|---|---|---|---|---|---|---|---|---|---|
| 1 | 19하 | 중분대 | 중분대 균열 | 0.2 | 1.0 | | 7.00 | m | 7 | |
| 2 | 19하 | 중분대 | 균열부백태 | | 0.1 | 2.0 | 0.20 | ㎡ | 1 | |
| 3 | 19하 | 중분대 | 중분대 균열 | 0.2 | 3.0 | | 3.00 | m | 1 | |
| 4 | 19하 | 교면포장 | 포장 망상균열 | | 45.0 | 1.0 | 45.00 | ㎡ | 1 | 21'상 보수 |
| 5 | 19하 | 방호벽 | 방호벽 균열 | 0.2 | 1.0 | | 5.00 | m | 5 | |
