상주영천고속도로 시설물 안전·하자점검 및 성능평가 용역  
(2023년 하반기 성능평가)

# 외 관 조 사 망 도

양지교

2023.12

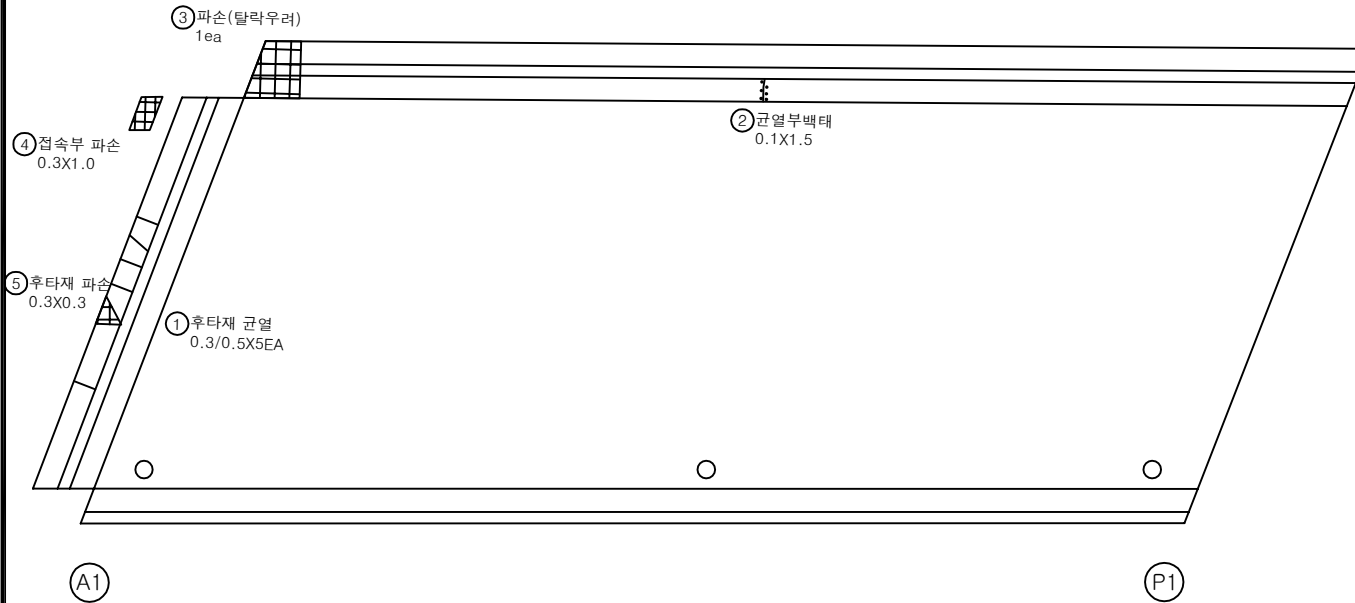
ID : 양지교(상주방향) 슬래브상면 S1

| 번호 | 구분 | 부재 | 손상내용 | 손상현황 | | | | | 비고 |
|---|---|---|---|---|---|---|---|---|---|
| 1 | 19하 | 신축이음 | 후타재 균열 | 0.3 | 0.5 | | 2.50 | m | 5 |
| 2 | 19하 | 방호벽 | 균열부백태 | | 0.1 | 1.5 | 0.15 | m² | 1 |
| 3 | 20상 | 방호벽 | 방호벽 파손(탈락우려) | | | | 1.00 | EA | 1 |
| 4 | 21하 | 교면포장 | 접속부 파손 | 0.3 | 1.0 | 0.30 | | m² | 1 |
| 5 | 23하 | 신축이음 | 후타재 파손 | 0.3 | 0.3 | 0.09 | | m² | 1 |

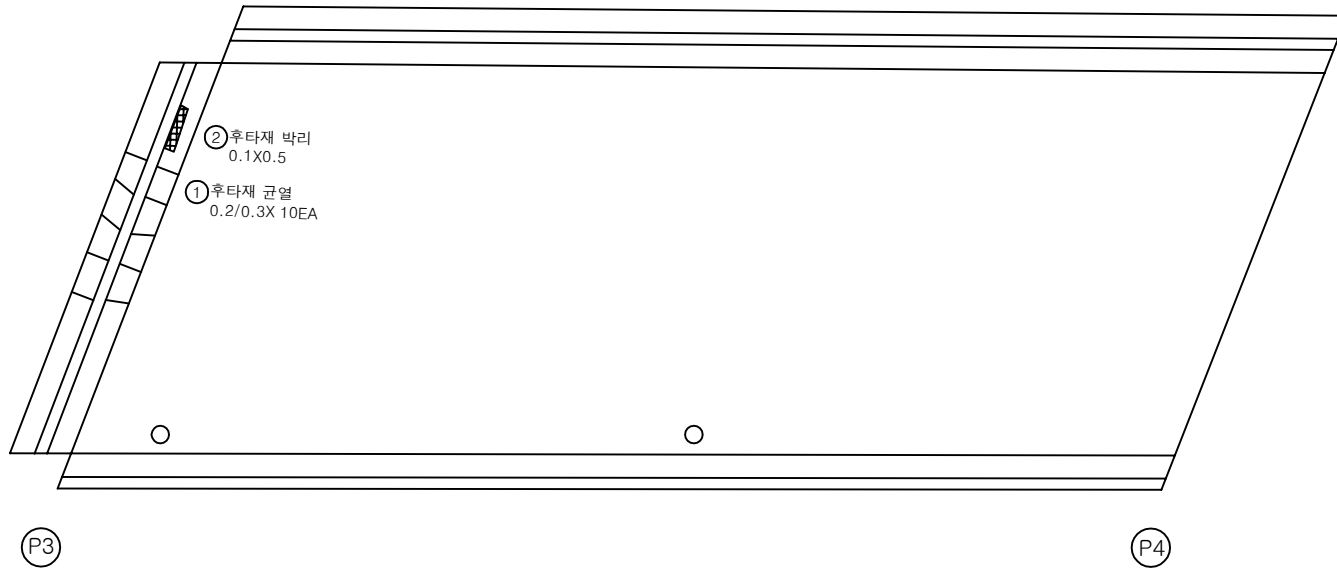
| 번호 | 구분 | 부재 | 손상내용 | 손상현황 | | | | | | 비고 |
|---|---|---|---|---|---|---|---|---|---|---|
| 1 | 19하 | 신축이음 | 후타재 균열 | 0.2 | 0.3 | | 3.00 | m | 10 | |
| 2 | 19하 | 신축이음 | 후타재 박리 | | 0.1 | 0.5 | 0.05 | m² | 1 | |

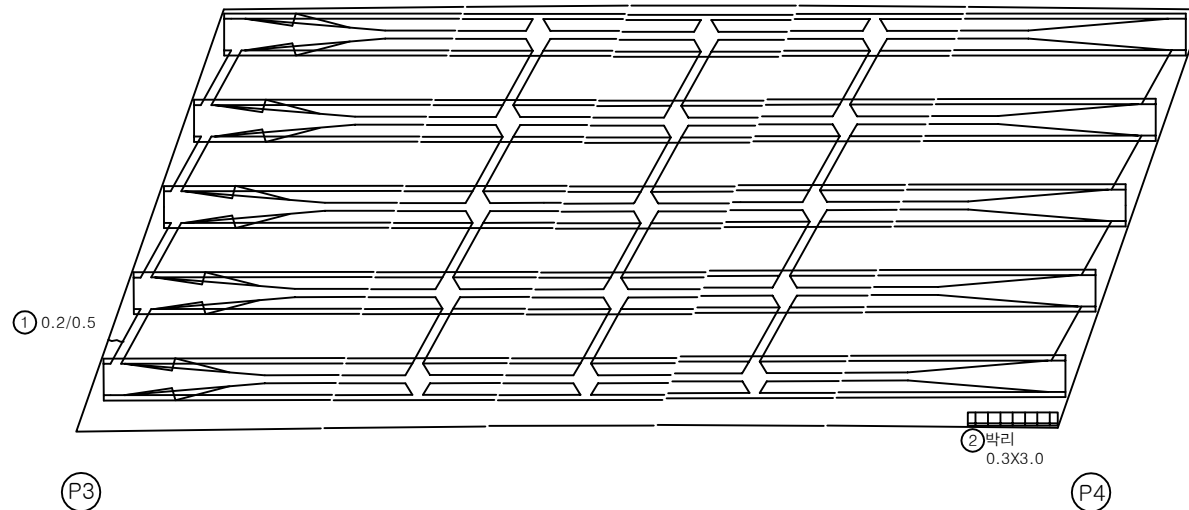
| 번호 | 구분 | 부재 | 손상내용 | 손상현황 | | | | | 비고 |
|---|---|---|---|---|---|---|---|---|---|
| 1 | 21하 | 바닥판 | 균열(0.3mm미만) | 0.2 | 0.5 | | 0.50 | m | 1 |

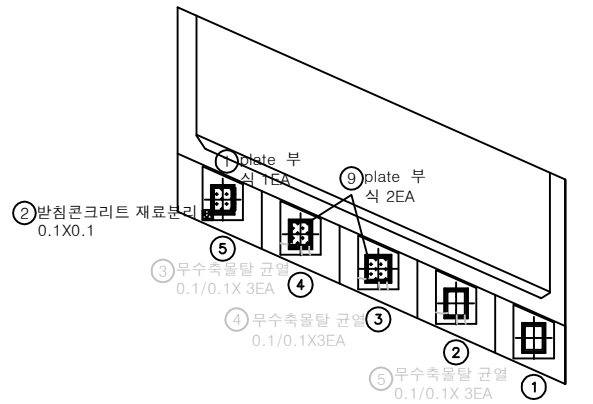
| 번호 | 구분 | 부재 | 손상내용 | 손상현황 | | | | | 비고 |
|---|---|---|---|---|---|---|---|---|---|
| 1 | 19하 | 교량받침 | plate 부식 | | | | 1.00 | EA | 1 |
| 3 | 19하 | 교량받침 | 무수축물탈 균열 | 0.1 | 0.1 | | 0.30 | m | 3 |
| 4 | 19하 | 교량받침 | 무수축물탈 균열 | 0.1 | 0.1 | | 0.30 | m | 3 |
| 5 | 19하 | 교량받침 | 무수축물탈 균열 | 0.1 | 0.1 | | 0.30 | m | 3 |
| 6 | 19하 | 교대 | 누수흔적 | | 1.0 | 5.0 | 5.00 | m <sup>2</sup> | 1 |
| 7 | 19하 | 교대 | 누수흔적 | | 2.0 | 3.0 | 6.00 | m <sup>2</sup> | 1 |
| 9 | 23상 | 교량받침 | plate 부식 | | | | 2.00 | EA | 2 |

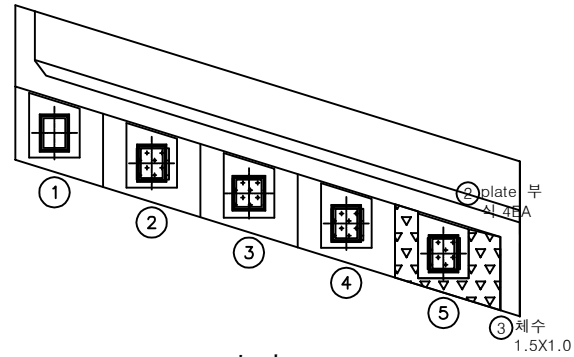
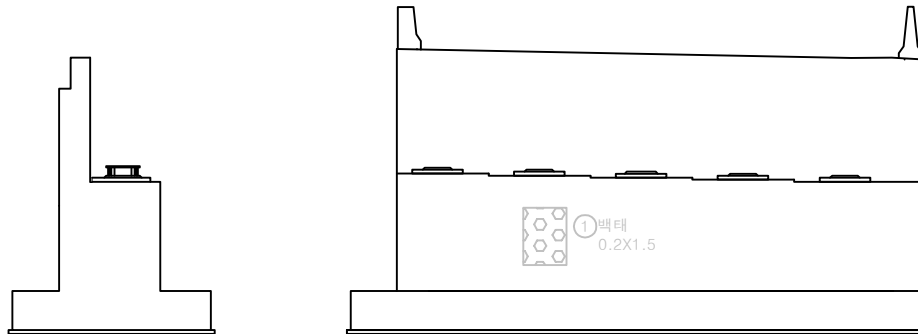
| 번호 | 구분 | 부재 | 손상내용 | 손상현황 | | | | | | 비 고 |
|---|---|---|---|---|---|---|---|---|---|---|
| 2 | 19하 | 교량받침 | plate 부식 | | | | 4.00 | EA | 4 | |

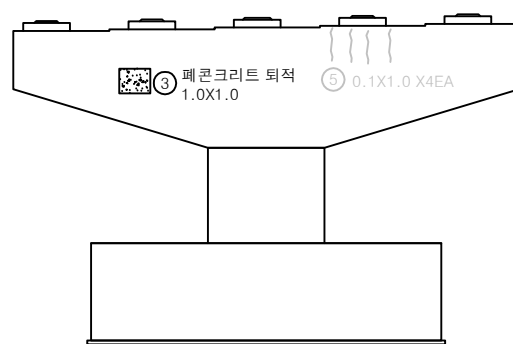
| 번호 | 구분 | 부재 | 손상내용 | 손상현황 | | | | | | 비고 |
|---|---|---|---|---|---|---|---|---|---|---|
| 2 | 19하 | 교각 | 균열(0.3mm미만) | 0.1 | 1.0 | | 3.00 | m | 3 | |
| 4 | 19하 | 교량받침 | 받침콘크리트 균열 | 0.2 | 0.2 | | 0.40 | m | 2 | |
| 5 | 21하 | 교각 | 균열(0.3mm미만) | 0.1 | 1.0 | | 4.00 | m | 4 | 19하교각 |

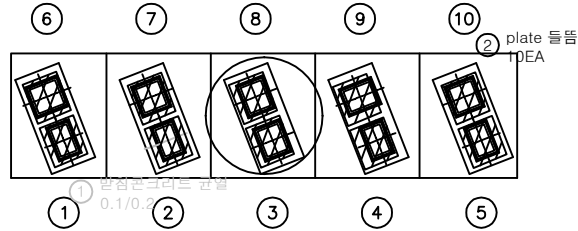
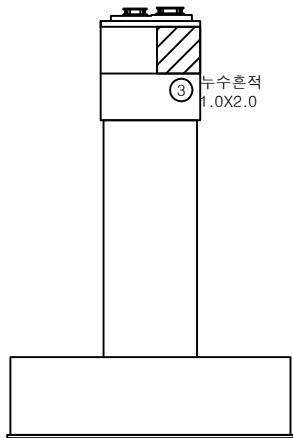
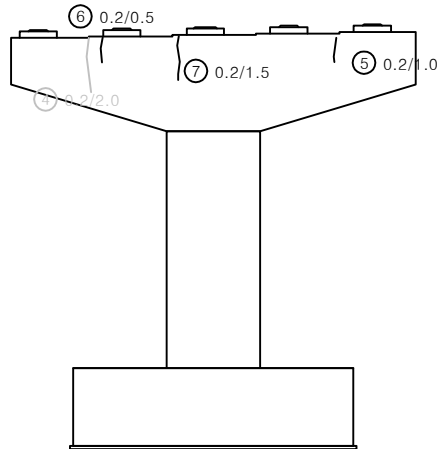
| 번호 | 구분 | 부재 | 손상내용 | 손상현황 | | | | | | 비 고 |
|---|---|---|---|---|---|---|---|---|---|---|
| 1 | 19하 | 교량받침 | 받침콘크리트 균열 | 0.1 | 0.2 | | 0.20 | m | 1 | 29하 보강 |
| 3 | 19하 | 교각 | 누수흔적 | | 1.0 | 2.0 | 2.00 | m <sup>2</sup> | 1 | |
| 4 | 19하 | 교각 | 균열(0.3mm미만) | 0.2 | 2.0 | | 2.00 | m | 1 | 21하 보강 |
| 5 | 21하 | 교각 | 균열(0.3mm미만) | 0.2 | 1.0 | | 1.00 | m | 1 | |
| 6 | 23하 | 교각 | 균열(0.3mm미만) | 0.2 | 0.5 | | 0.50 | m | 1 | |
| 7 | 23하 | 교각 | 균열(0.3mm미만) | 0.2 | 1.5 | | 1.50 | m | 1 | |

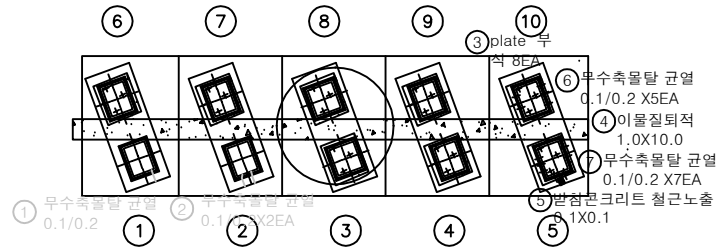
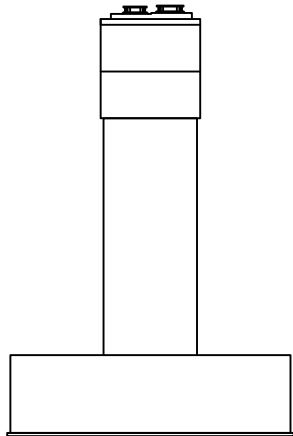
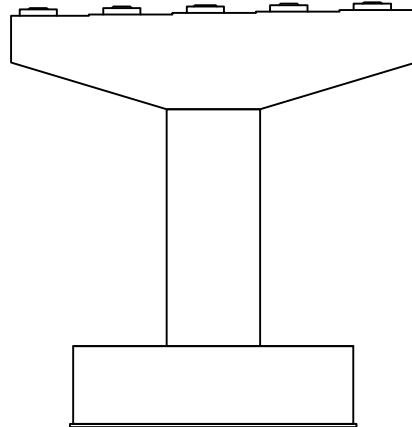
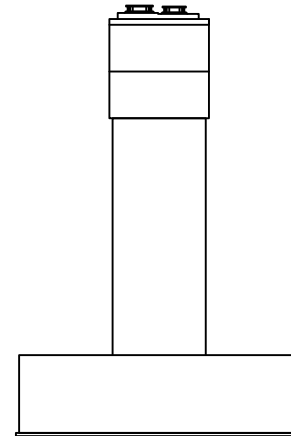
| 번호 | 구분 | 부재 | 손상내용 | 손상현황 | | | | | 비 고 |
|---|---|---|---|---|---|---|---|---|---|
| 1 | 19하 | 교량받침 | 무수축물탈 균열 | 0.1 | 0.2 | | 0.20 | m | 1 |
| 2 | 19하 | 교량받침 | 무수축물탈 균열 | 0.1 | 0.2 | | 0.40 | m | 2 |
| 3 | 21하 | 교량받침 | plate 부식 | | | | 8.00 | EA | 8 |
| 6 | 23하 | 교량받침 | 무수축물탈 균열 | 0.1 | 0.2 | | 1.00 | m | 5 |
| 7 | 23하 | 교량받침 | 무수축물탈 균열 | 0.1 | 0.2 | | 1.40 | m | 7 |

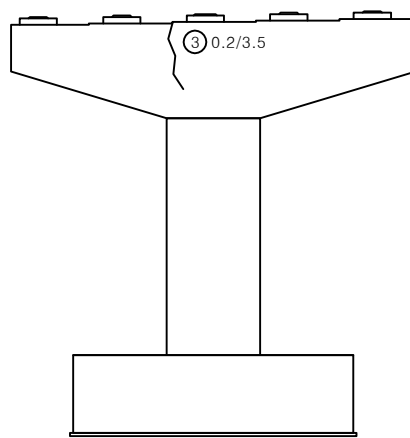
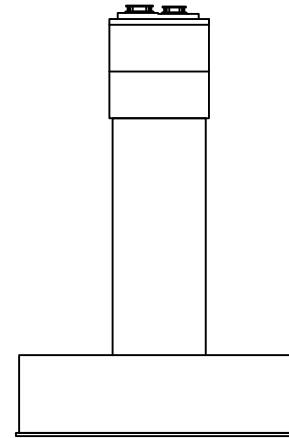
| 번호 | 구분 | 부재 | 손상내용 | 손상현황 | | | | | | 비 고 |
|---|---|---|---|---|---|---|---|---|---|---|
| 3 | 23하 | 교각 | 균열(0.3mm미만) | 0.2 | 3.5 | | 3.50 | m | 1 | |

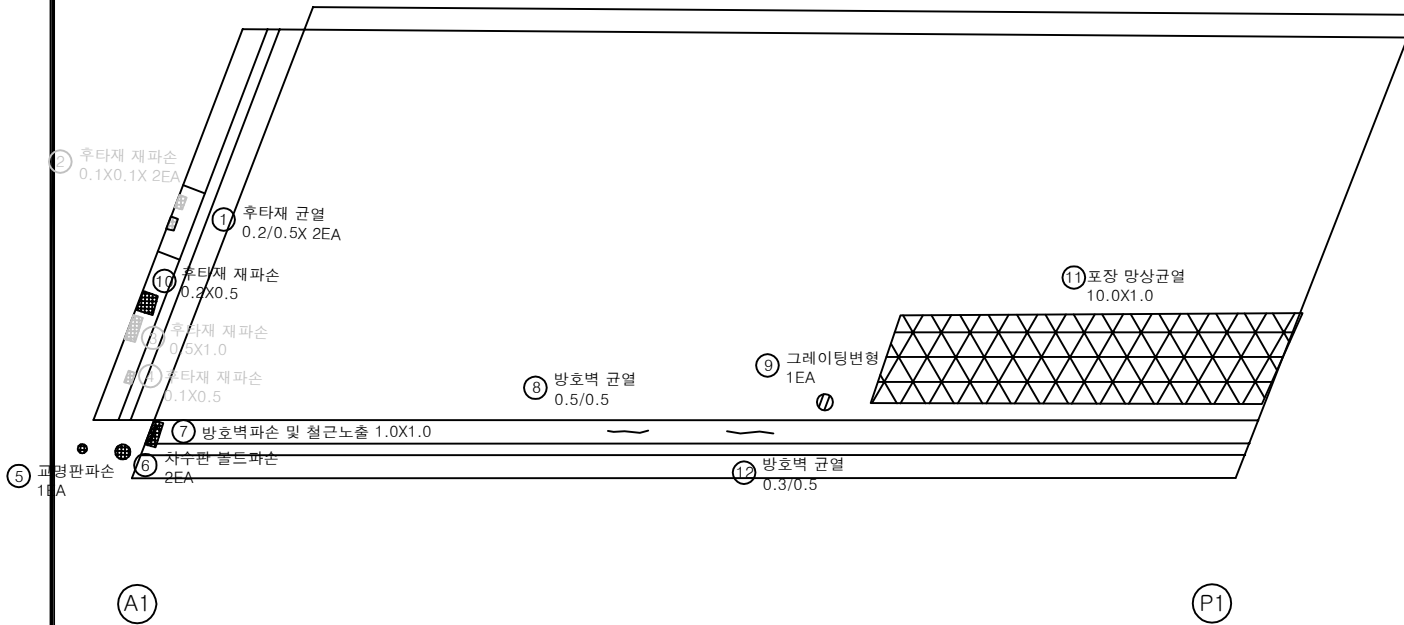
| 번호 | 구분 | 부재 | 손상내용 | 손상현황 | | | | | 비 고 |
|---|---|---|---|---|---|---|---|---|---|
| 1 | 19하 | 신축이음 | 후타재 균열 | 0.2 | 0.5 | | 1.00 | m | 2 |
| 8 | 21하 | 방호벽 | 방호벽 균열 | 0.5 | 0.5 | | 0.50 | m | 1 |
| 11 | 23하 | 교면포장 | 포장 망상균열 | | 10.0 | 1.0 | 10.00 | m <sup>2</sup> | 1 |
| 12 | 23하 | 방호벽 | 방호벽 균열 | 0.3 | 0.5 | | 0.50 | m | 1 |

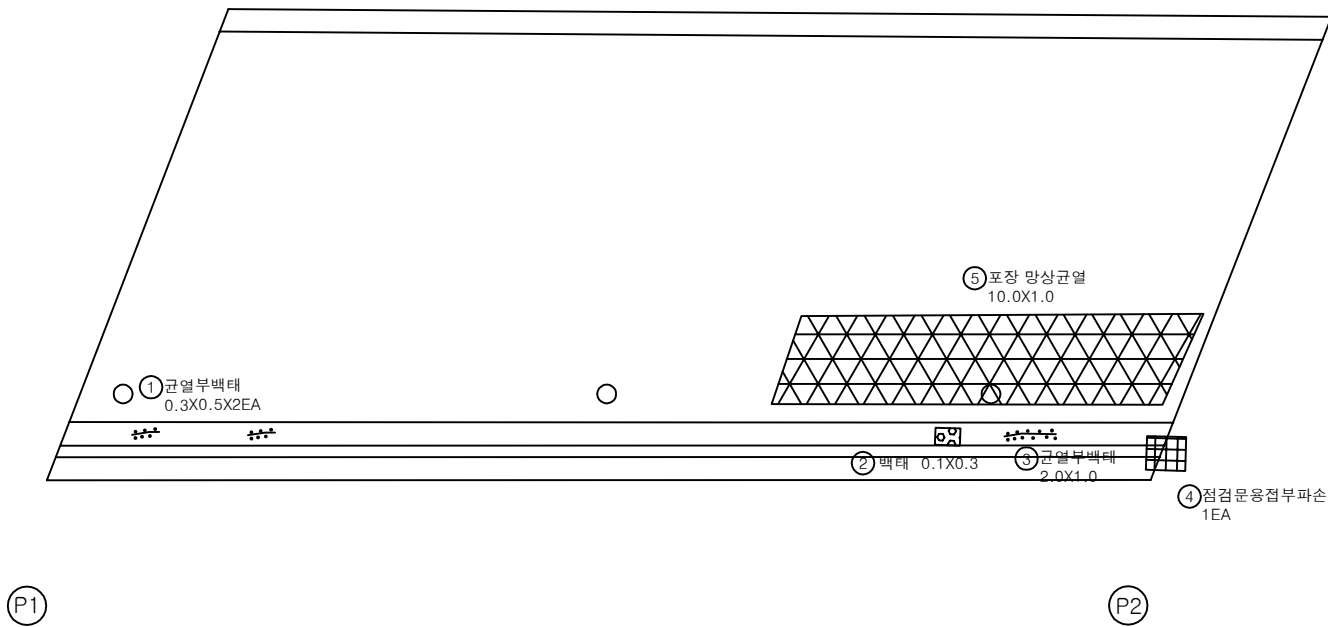
| 번호 | 구분 | 부재 | 손상내용 | 손상현황 | | | | | 비고 |
|---|---|---|---|---|---|---|---|---|---|
| 1 | 19하 | 방호벽 | 균열부백태 | | 0.3 | 0.5 | 0.30 | m <sup>2</sup> | 2 |
| 3 | 19하 | 방호벽 | 균열부백태 | | 2.0 | 1.0 | 2.00 | m <sup>2</sup> | 1 |
| 5 | 23하 | 교면포장 | 포장 망상균열 | | 10.0 | 1.0 | 10.00 | m <sup>2</sup> | 1 |

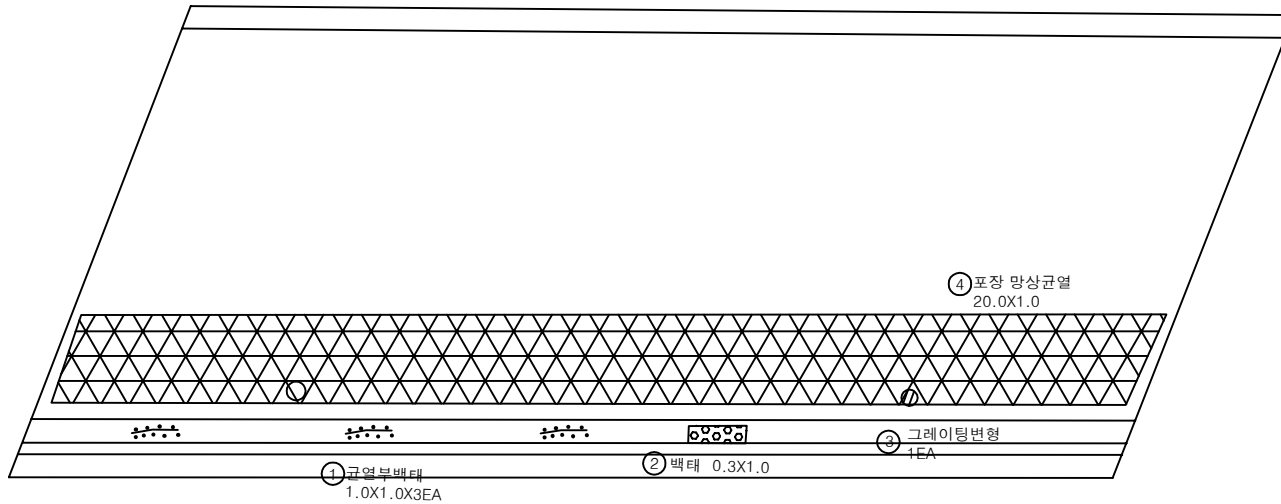
| 번호 | 구분 | 부재 | 손상내용 | 손상현황 | | | | | 비고 |
|---|---|---|---|---|---|---|---|---|---|
| 1 | 19하 | 방호벽 | 균열부백태 | | 1.0 | 1.0 | 3.00 | m <sup>2</sup> | 3 |
| 4 | 23하 | 교면포장 | 포장 망상균열 | | 20.0 | 1.0 | 20.00 | m <sup>2</sup> | 1 |

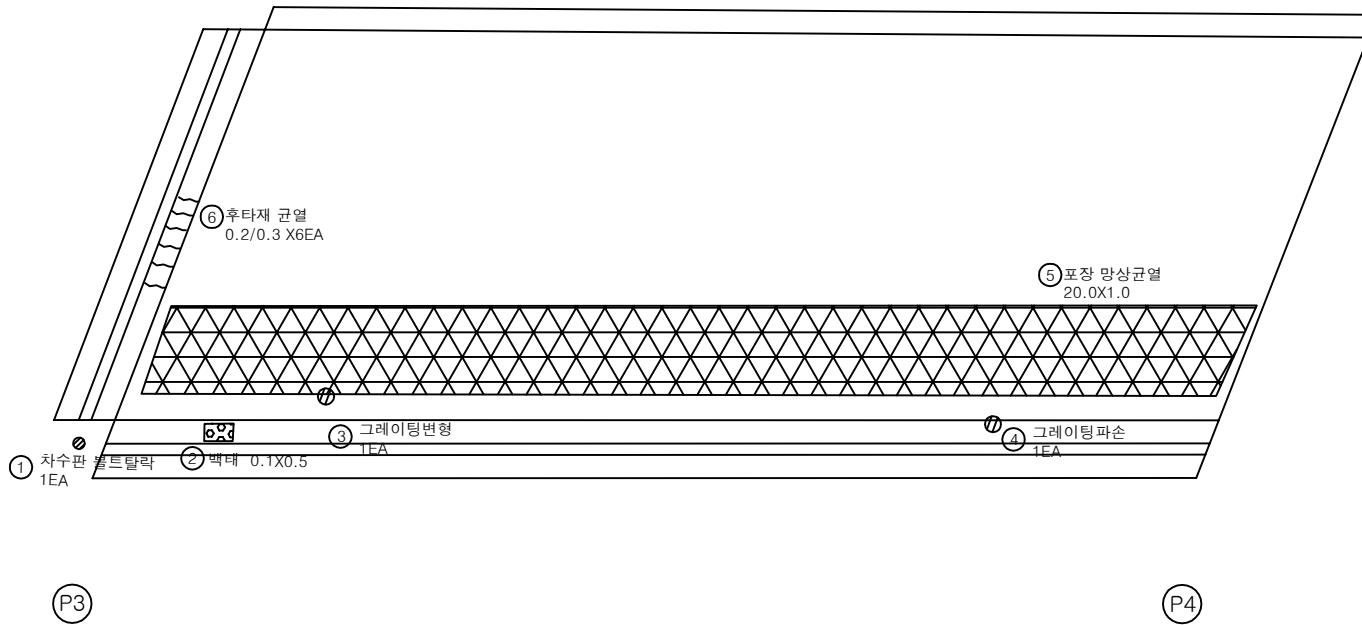
| 번호 | 구분 | 부재 | 손상내용 | 손상현황 | | | | | | 비고 |
|---|---|---|---|---|---|---|---|---|---|---|
| 5 | 23하 | 교면포장 | 포장 망상균열 | | 20.0 | 1.0 | 20.00 | m² | 1 | |
| 6 | 23하 | 신축이음 | 후타재 균열 | 0.2 | 0.3 | | 1.80 | m | 6 | |

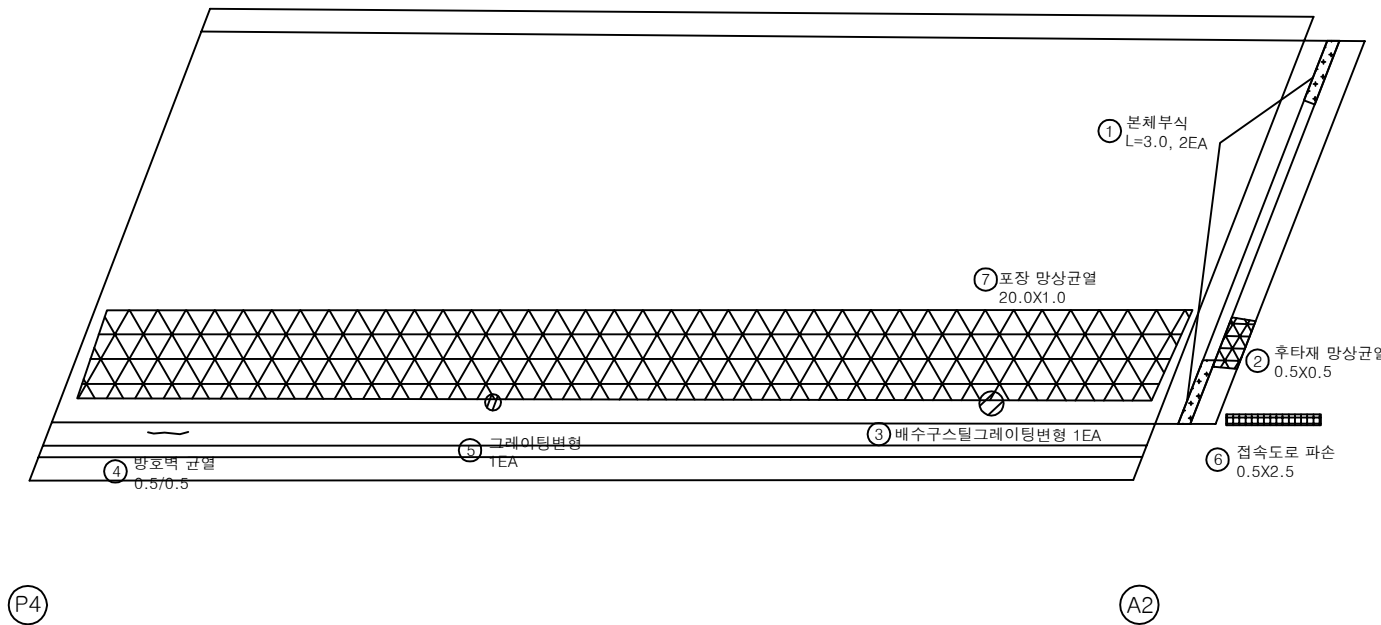
| 번호 | 구분 | 부재 | 손상내용 | 손상현황 | | | | | 비고 |
|---|---|---|---|---|---|---|---|---|---|
| 1 | 19하 | 신축이음 | 본체부식 | | 3.0 | | 6.00 | m | 2 |
| 2 | 19하 | 신축이음 | 후타재 망상균열 | | 0.5 | 0.5 | 0.25 | m <sup>2</sup> | 1 |
| 4 | 21하 | 방호벽 | 방호벽 균열 | 0.5 | 0.5 | | 0.50 | m | 1 |
| 7 | 23하 | 교면포장 | 포장 망상균열 | | 20.0 | 1.0 | 20.00 | m <sup>2</sup> | 1 |

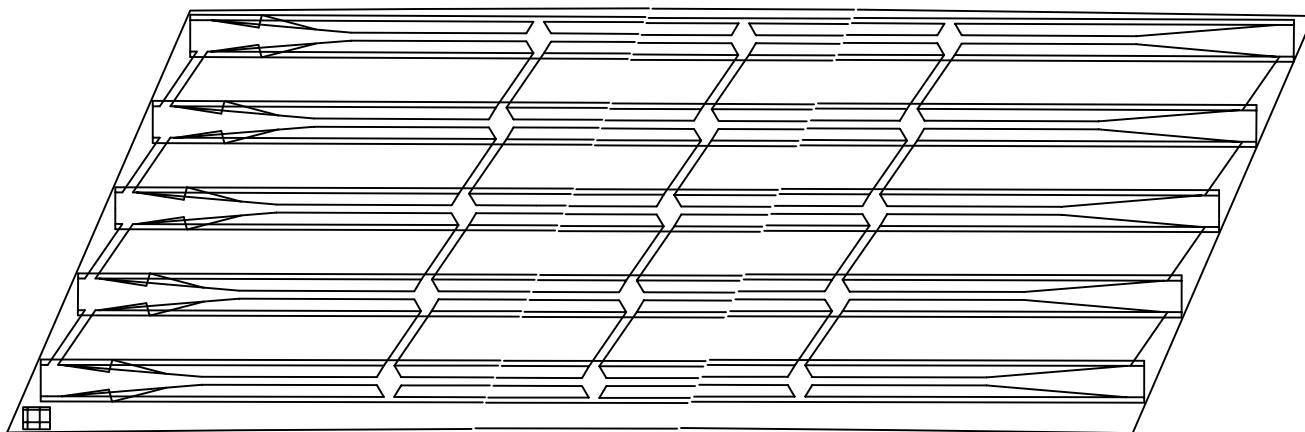
(A1)

① 파손  
0.3X0.5

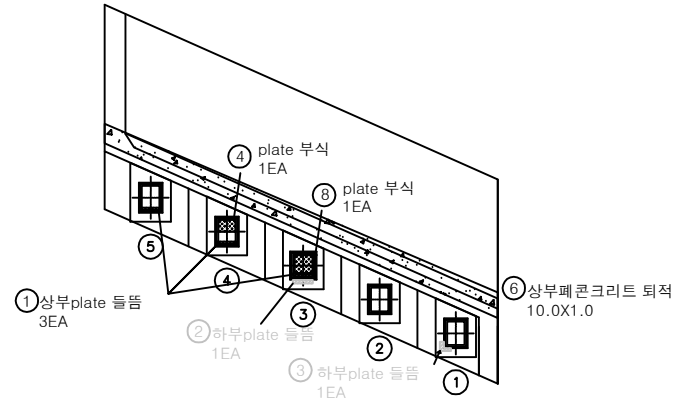
| 번호 | 구분 | 부재 | 손상내용 | 손상현황 | | | | | 비고 |
|---|---|---|---|---|---|---|---|---|---|
| 4 | 19하 | 교량받침 | plate 부식 | | | | 1.00 | EA | 1 |
| 8 | 23하 | 교량받침 | plate 부식 | | | | 1.00 | EA | 1 |

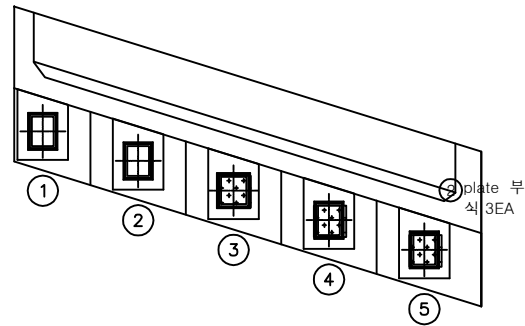
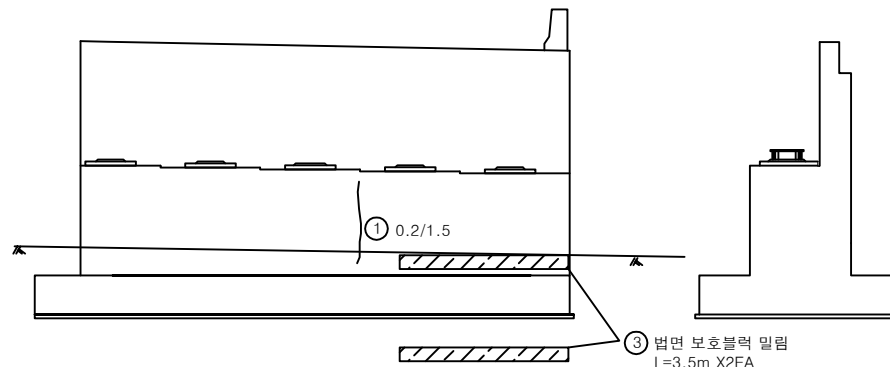
\*범면 보호블럭 밀림

| 번호 | 구분 | 부재 | 손상내용 | 손상현황 | | | | | 비고 |
|---|---|---|---|---|---|---|---|---|---|
| 1 | 21하 | 교대 | 균열(0.3mm미만) | 0.2 | 1.5 | | 1.50 | m | 1 |
| 2 | 21하 | 교량받침 | plate 부식 | | | | 3.00 | EA | 3 |

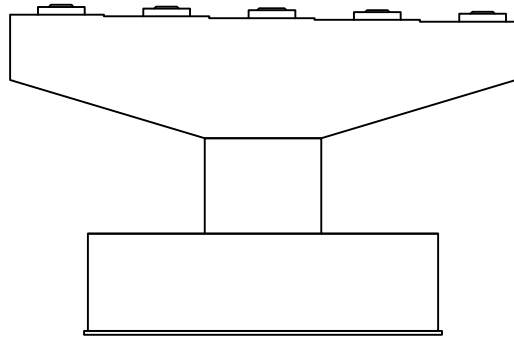
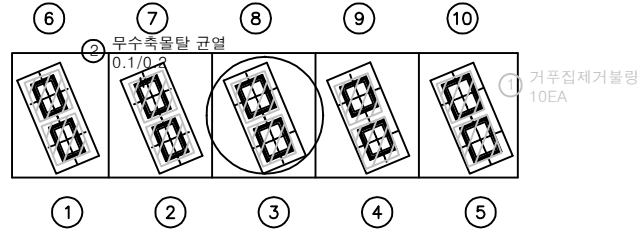
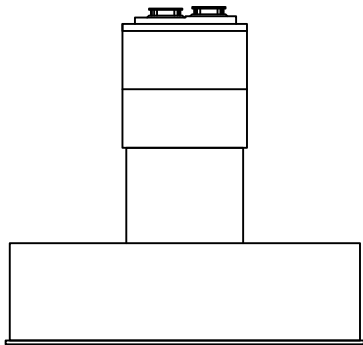
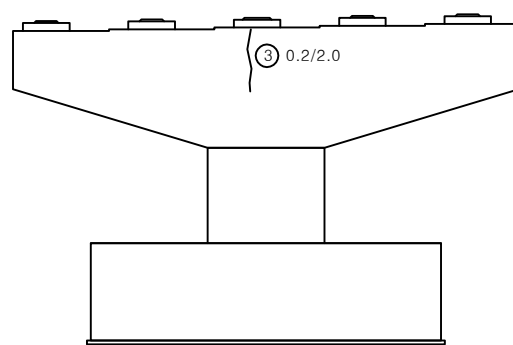
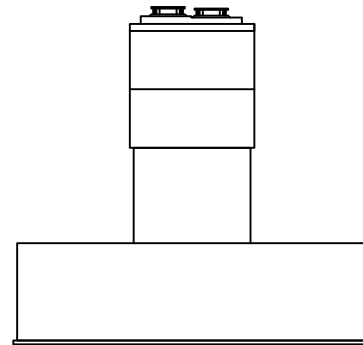
| 번호 | 구분 | 부재 | 손상내용 | 손상현황 | | | | | | 비 고 |
|---|---|---|---|---|---|---|---|---|---|---|
| 2 | 23하 | 교량받침 | 무수축물탈 균열 | 0.1 | 0.2 | | 0.20 | m | 1 | |
| 3 | 23하 | 교각 | 균열(0.3mm미만) | 0.2 | 2.0 | | 2.00 | m | 1 | |

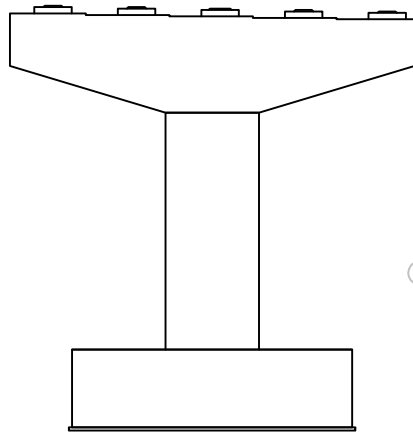
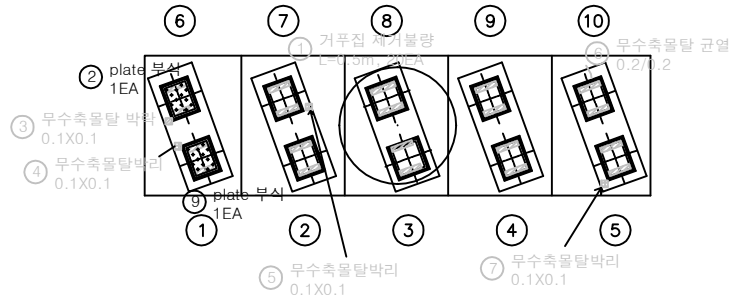
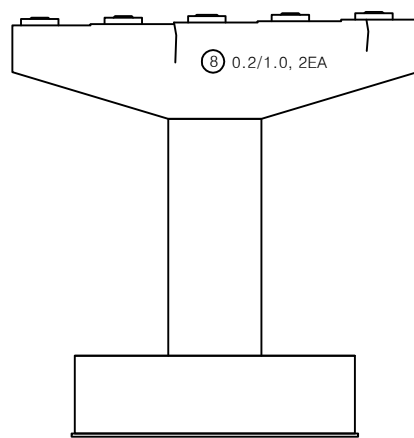
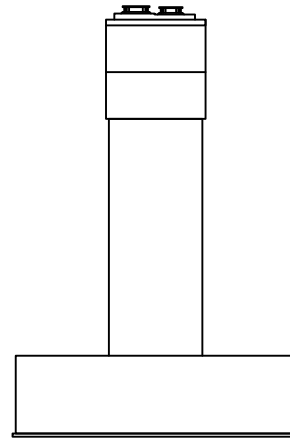
| 번호 | 구분 | 부재 | 손상내용 | 손상현황 | | | | | | 비 고 |
|---|---|---|---|---|---|---|---|---|---|---|
| 2 | 19하 | 교량받침 | plate 부식 | | | | 1.00 | EA | 1 | |
| 6 | 19하 | 교량받침 | 무수축물탈 균열 | 0.2 | 0.2 | | 0.20 | m | 1 | 20하 보수 |
| 8 | 19하 | 교각 | 균열(0.3mm미만) | 0.2 | 1.0 | | 2.00 | m | 2 | |
| 9 | 23하 | 교량받침 | plate 부식 | | | | 1.00 | EA | 1 | |

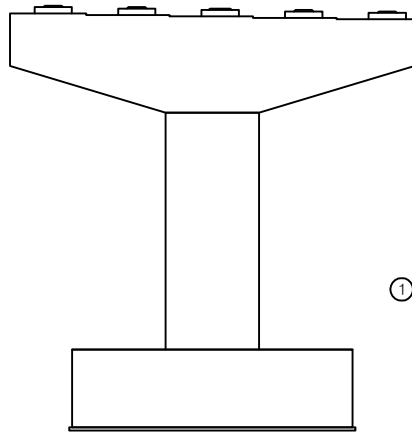
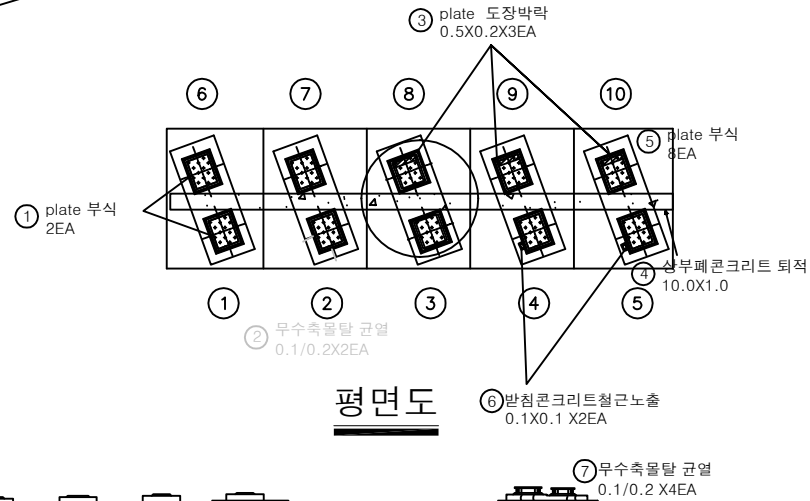
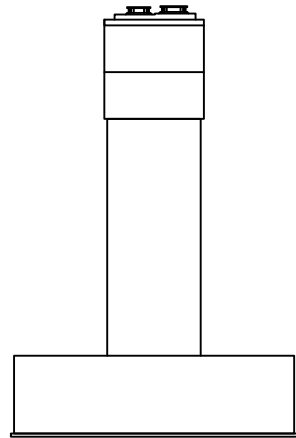
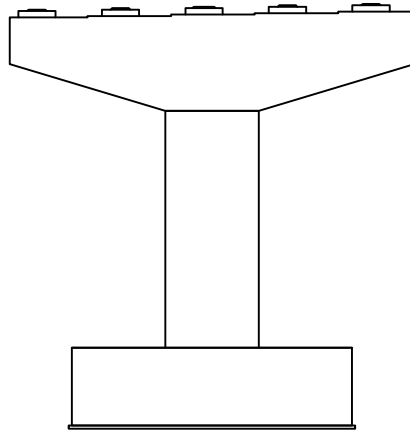
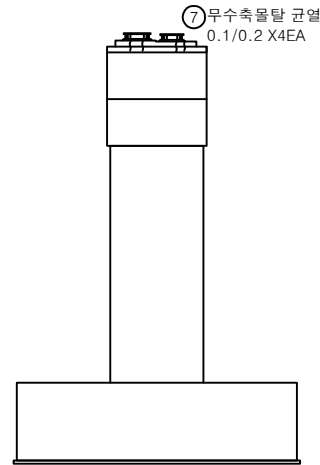
| 번호 | 구분 | 부재 | 손상내용 | 손상현황 | | | | | 비 고 |
|---|---|---|---|---|---|---|---|---|---|
| 1 | 19하 | 교량받침 | plate 부식 | | | | 2.00 | EA | 2 |
| 2 | 19하 | 교량받침 | 무수축물탈 균열 | 0.1 | 0.2 | | 0.40 | m | 2 |
| 5 | 21하 | 교량받침 | plate 부식 | | | | 8.00 | EA | 8 |
| 7 | 21하 | 교량받침 | 무수축물탈 균열 | 0.1 | 0.2 | | 0.80 | m | 4 |

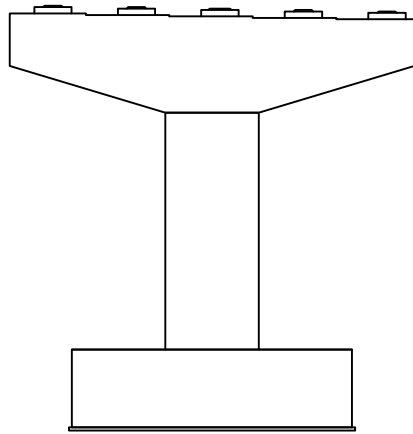
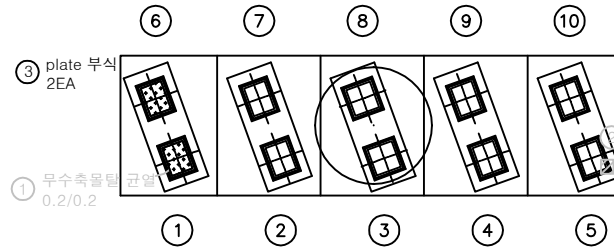
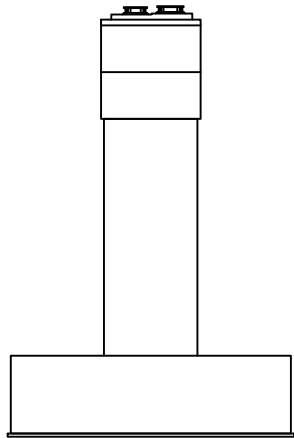
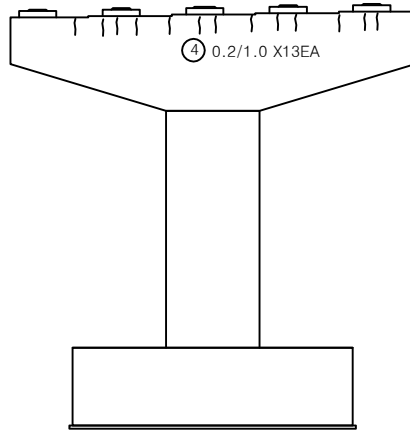
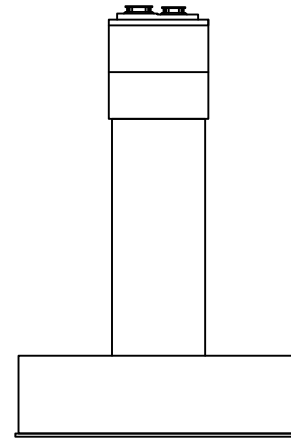
| 번호 | 구분 | 부재 | 손상내용 | 손상현황 | | | | | 비고 |
|---|---|---|---|---|---|---|---|---|---|
| 1 | 19하 | 교량받침 | 무수축물탈 균열 | 0.2 | 0.2 | | 0.20 | m | 1 |
| 3 | 23하 | 교량받침 | plate 부식 | | | | 2.00 | EA | 2 |
| 4 | 23하 | 교각 | 균열(0.3mm미만) | 0.2 | 1.0 | | 13.00 | m | 13 |
