상주영천고속도로 시설물 안전·하자점검 및 성능평가 용역  
(2023년 하반기 성능평가)

# 외 관 조 사 망 도

도개교

2023.12

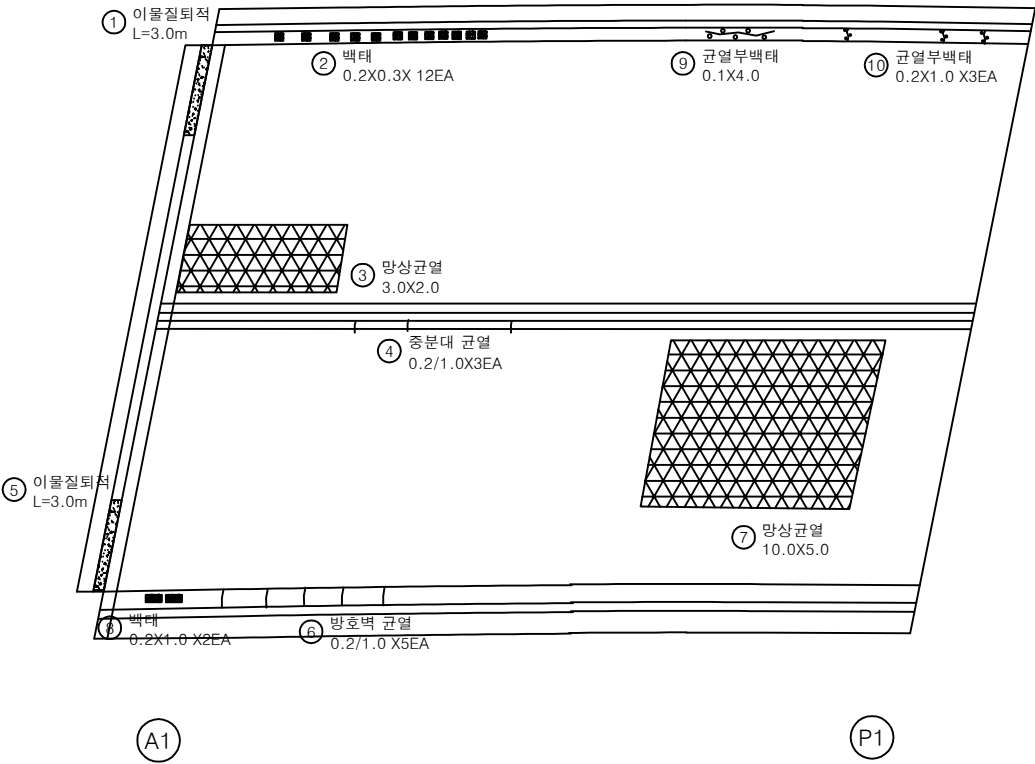
| 도 면 번 호 | 01 |

| 번호 | 구분 | 부재 | 손상내용 | 손상현황 | | | | | | 비 고 |
|---|---|---|---|---|---|---|---|---|---|---|
| 1 | 19하 | 신축이음 | 이물질퇴적 | | 3.0 | | 3.00 | m | 1 | |
| 2 | 19하 | 방호벽 | 방호벽 백태 | | 0.2 | 0.3 | 0.72 | m <sup>2</sup> | 12 | |
| 3 | 19하 | 교면포장 | 포장 망상균열 | | 3.0 | 2.0 | 6.00 | m <sup>2</sup> | 1 | |
| 4 | 19하 | 중분대 | 중분대 균열 | 0.2 | 1.0 | | 3.00 | m | 3 | |
| 5 | 19하 | 신축이음 | 이물질퇴적 | | 3.0 | | 3.00 | m | 1 | |
| 6 | 19하 | 방호벽 | 방호벽 균열 | 0.2 | 1.0 | | 5.00 | m | 5 | |
| 7 | 19하 | 교면포장 | 포장 망상균열 | | 10.0 | 5.0 | 50.00 | m <sup>2</sup> | 1 | |
| 8 | 21하 | 방호벽 | 방호벽 백태 | 0.2 | 1.0 | 0.40 | m <sup>2</sup> | | 2 | |
| 9 | 23하 | 방호벽 | 균열부백태 | 0.1 | 4.0 | 0.40 | m <sup>2</sup> | | 1 | |
| 10 | 23하 | 방호벽 | 균열부백태 | 0.2 | 1.0 | 0.60 | m <sup>2</sup> | | 3 | |

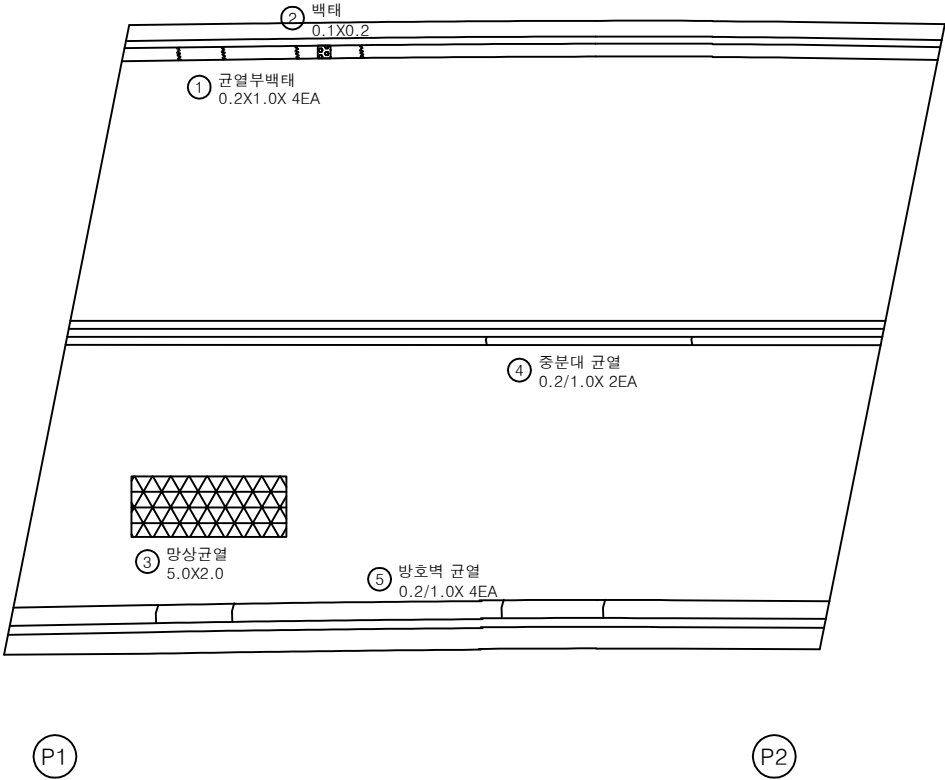
| 도면번호 | 02 |

| 번호 | 구분 | 부재 | 손상내용 | 손상현황 | | | | | 비고 |
|---|---|---|---|---|---|---|---|---|---|
| 1 | 19하 | 방호벽 | 균열부백태 | | 0.2 | 1.0 | 0.80 | m <sup>2</sup> | 4 |
| 2 | 19하 | 방호벽 | 방호벽 백태 | | 0.1 | 0.2 | 0.02 | m <sup>2</sup> | 1 |
| 3 | 19하 | 교면포장 | 포장 망상균열 | | 5.0 | 2.0 | 10.00 | m <sup>2</sup> | 1 |
| 4 | 19하 | 중분대 | 중분대 균열 | 0.2 | 1.0 | | 2.00 | m | 2 |
| 5 | 19하 | 방호벽 | 방호벽 균열 | 0.2 | 1.0 | | 4.00 | m | 4 |

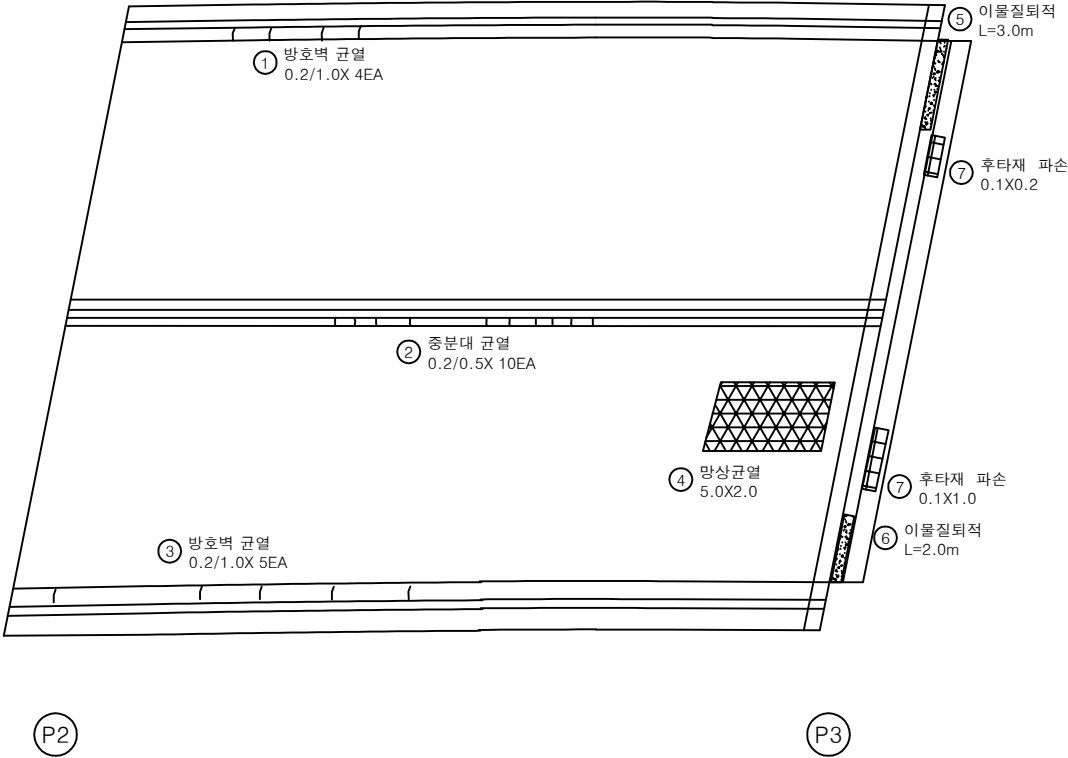
발주처 상주영천고속도로(주)  
용역명 상주영천고속도로 시설물 안전·위탁점검 및 성능평가 용역  
(2023년 하반기 성능평가)  
점검기관 (주)영성엔지니어링  
도면번호 03

| 번호 | 구분 | 부재 | 손상내용 | 손상현황 | | | | | | 비고 |
|---|---|---|---|---|---|---|---|---|---|---|
| 1 | 19하 | 방호벽 | 방호벽 균열 | 0.2 | 1.0 | | 4.00 | m | 4 | |
| 2 | 19하 | 중분대 | 중분대 재균열 | 0.2 | 0.5 | | 5.00 | m | 10 | |
| 3 | 19하 | 방호벽 | 방호벽 균열 | 0.2 | 1.0 | | 5.00 | m | 5 | |
| 4 | 19하 | 교면포장 | 포장 망상균열 | | 5.0 | 2.0 | 10.00 | m <sup>2</sup> | 1 | |
| 5 | 19하 | 신축이음 | 이물질퇴적 | | 3.0 | | 3.00 | m | 1 | |
| 6 | 19하 | 신축이음 | 이물질퇴적 | | 2.0 | | 2.00 | m | 1 | |
| 7 | 23하 | 신축이음 | 후타재 파손 | 0.1 | 0.2 | | 0.02 | m <sup>2</sup> | 1 | |
| 8 | 23하 | 신축이음 | 후타재 파손 | 0.1 | 1.0 | | 0.10 | m <sup>2</sup> | 1 | |

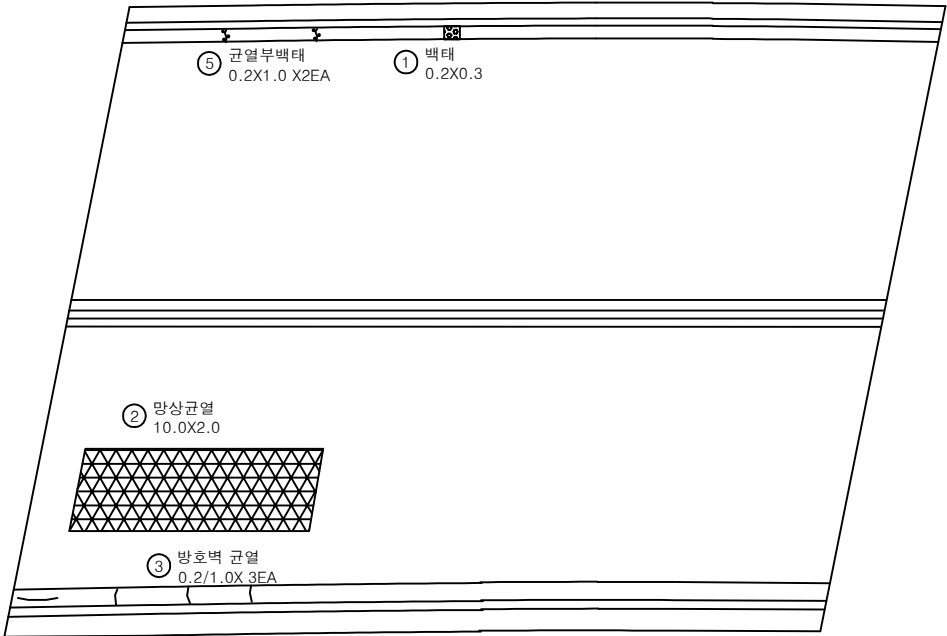
| 번호 | 구분 | 부재 | 손상내용 | 손상현황 | | | | | | 비 고 |
|---|---|---|---|---|---|---|---|---|---|---|
| 1 | 19하 | 방호벽 | 방호벽 맥태 | | 0.2 | 0.3 | 0.06 | m <sup>2</sup> | 1 | |
| 2 | 19하 | 교면포장 | 포장 망상균열 | | 10.0 | 2.0 | 20.00 | m <sup>2</sup> | 1 | |
| 3 | 19하 | 방호벽 | 방호벽 균열 | 0.2 | 1.0 | | 3.00 | m | 3 | |
| 4 | 19하 | 방호벽 | 방호벽 균열 | 0.2 | 3.0 | | 3.00 | m | 1 | |
| 5 | 23하 | 방호벽 | 균열부백태 | | 0.2 | 1.0 | 0.40 | m <sup>2</sup> | 2 | |

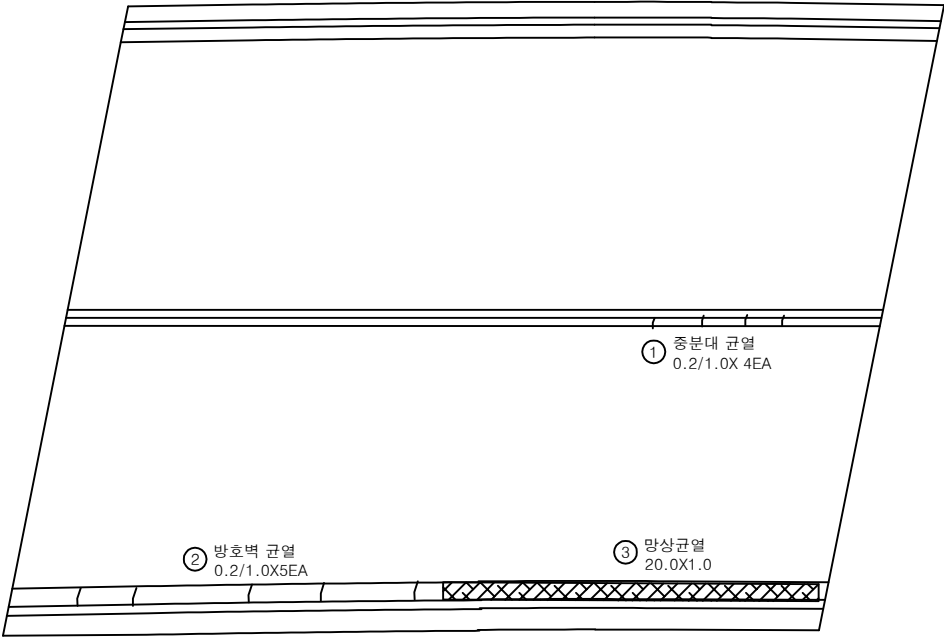
| 번호 | 구분 | 부재 | 손상내용 | 손상현황 | | | | | | 비고 |
|---|---|---|---|---|---|---|---|---|---|---|
| 1 | 19하 | 중분대 | 중분대 균열 | 0.2 | 1.0 | | 4.00 | m | 4 | |
| 2 | 19하 | 방호벽 | 방호벽 균열 | 0.2 | 1.0 | | 5.00 | m | 5 | |
| 3 | 23하 | 방호벽 | 방호벽 망상균열 | | 20.0 | 1.0 | 20.00 | m <sup>2</sup> | 1 | |

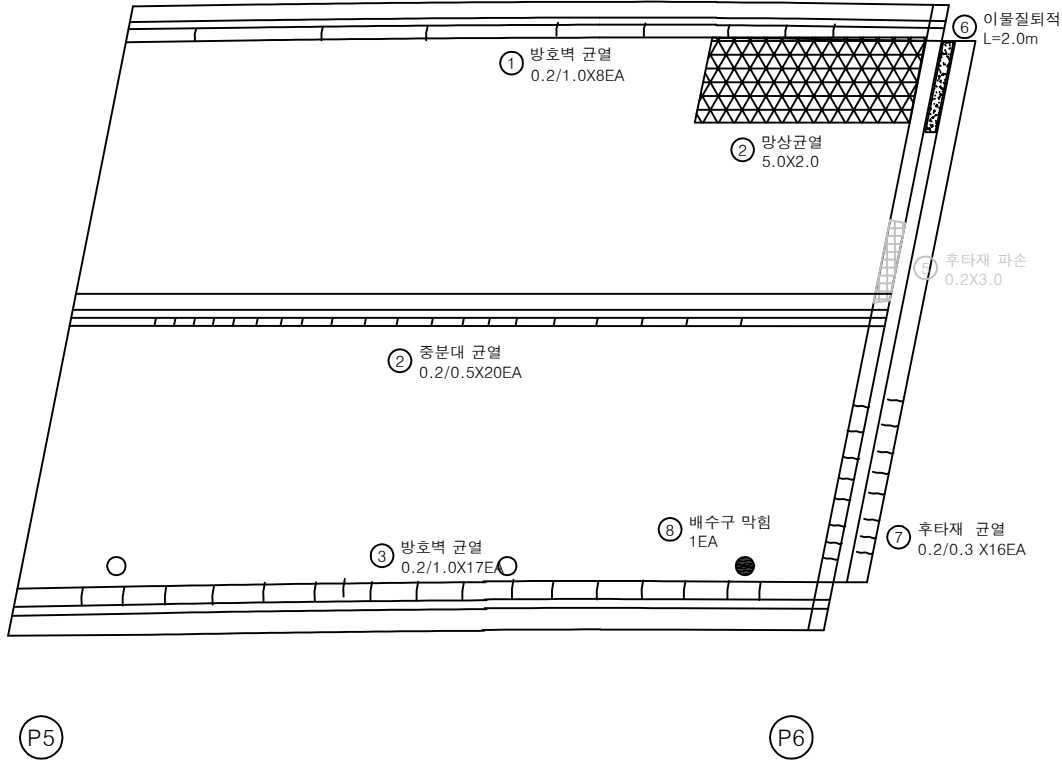
| 번호 | 구분 | 부재 | 손상내용 | 손상현황 | | | | | | 비고 |
|---|---|---|---|---|---|---|---|---|---|---|
| 1 | 19하 | 방호벽 | 방호벽 균열 | 0.2 | 1.0 | | 8.00 | m | 8 | |
| 2 | 19하 | 교면포장 | 포장 망상균열 | | 5.0 | 2.0 | 10.00 | m <sup>2</sup> | 1 | |
| 3 | 19하 | 중분대 | 중분대 균열 | 0.2 | 0.5 | | 10.00 | m | 20 | |
| 4 | 19하 | 방호벽 | 방호벽 균열 | 0.2 | 1.0 | | 17.00 | m | 17 | |
| 7 | 23하 | 신축이음 | 후타재 균열 | 0.2 | 0.3 | | 4.80 | m | 16 | |

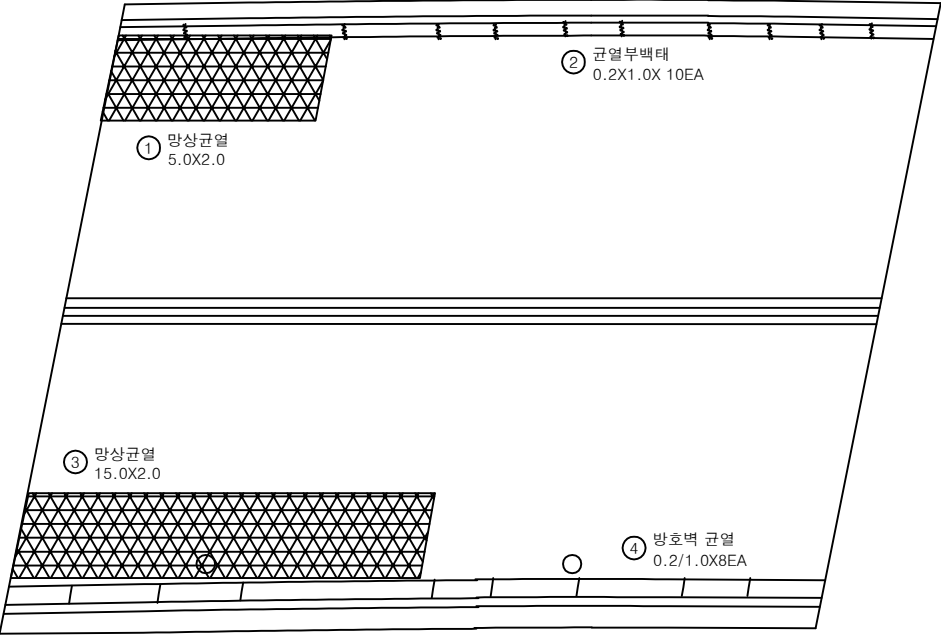
| 번호 | 구분 | 부재 | 손상내용 | 손상현황 | | | | | | 비 고 |
|---|---|---|---|---|---|---|---|---|---|---|
| 1 | 19하 | 교면포장 | 포장 망상균열 | | 5.0 | 2.0 | 10.00 | m <sup>2</sup> | 1 | |
| 2 | 19하 | 방호벽 | 균열부백태 | | 0.2 | 1.0 | 2.00 | m <sup>2</sup> | 10 | |
| 3 | 19하 | 교면포장 | 포장 망상균열 | | 15.0 | 2.0 | 30.00 | m <sup>2</sup> | 1 | |
| 4 | 19하 | 방호벽 | 방호벽 균열 | 0.2 | 1.0 | | 8.00 | m | 8 | |

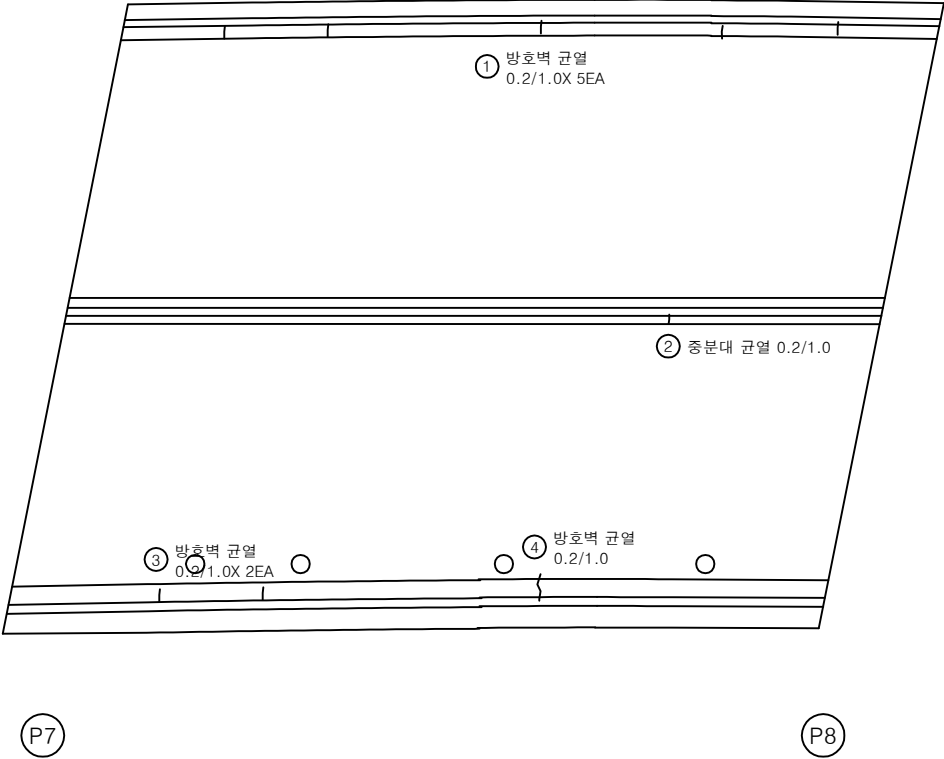
| 번호 | 구분 | 부재 | 손상내용 | 손상현황 | | | | | | 비고 |
|---|---|---|---|---|---|---|---|---|---|---|
| 1 | 19하 | 방호벽 | 방호벽 균열 | 0.2 | 1.0 | | 5.00 | m | 5 | |
| 2 | 19하 | 중분대 | 중분대 균열 | 0.2 | 1.0 | | 1.00 | m | 1 | |
| 3 | 19하 | 방호벽 | 방호벽 균열 | 0.2 | 1.0 | | 2.00 | m | 2 | |
| 4 | 21하 | 방호벽 | 방호벽 균열 | 0.2 | 1.0 | | 1.00 | m | 1 | |

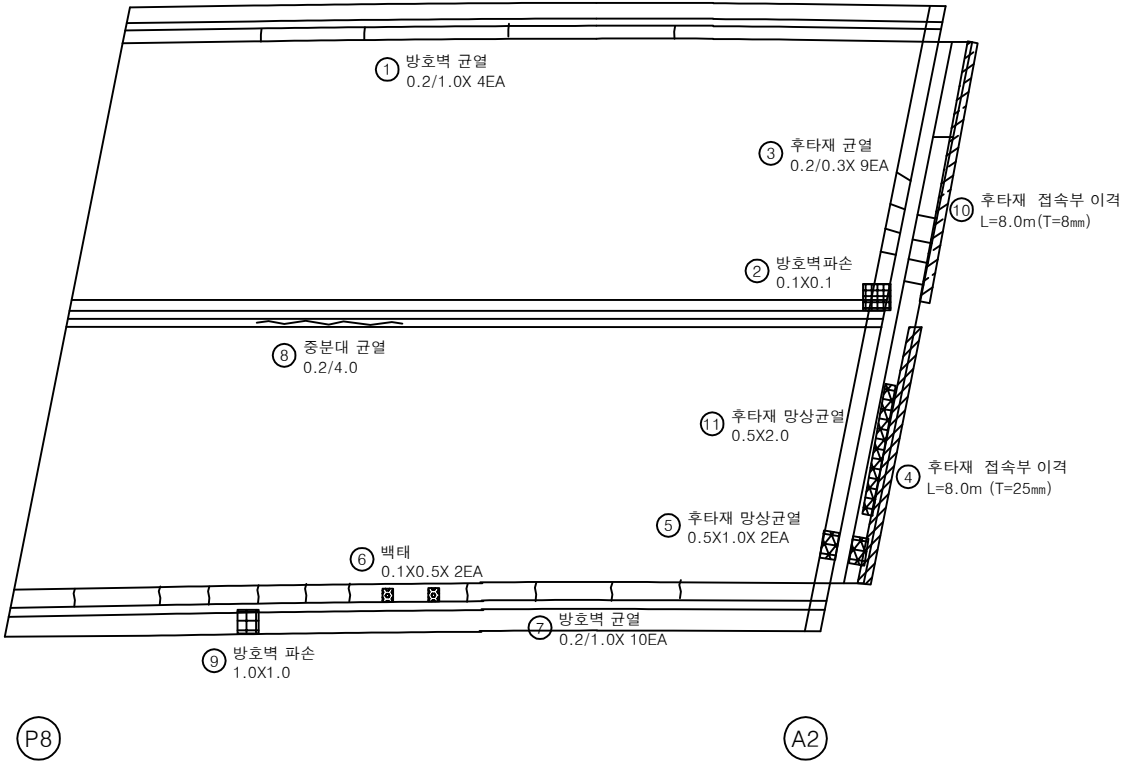
| 도 면 번 호 | 09 |

| 번호 | 구분 | 부재 | 손상내용 | 손상현황 | | | | | | 비 고 |
|---|---|---|---|---|---|---|---|---|---|---|
| 1 | 19하 | 방호벽 | 방호벽 균열 | 0.2 | 1.0 | | 4.00 | m | 4 | |
| 3 | 19하 | 신축이음 | 후타재 균열 | 0.2 | 0.3 | | 2.70 | m | 9 | |
| 5 | 19하 | 신축이음 | 후타재 망상균열 | | 0.5 | 1.0 | 1.00 | m <sup>2</sup> | 2 | |
| 7 | 19하 | 방호벽 | 방호벽 균열 | 0.2 | 1.0 | | 10.00 | m | 10 | |
| 8 | 21하 | 중분대 | 중분대 균열 | 0.2 | 4.0 | | 4.00 | m | 1 | |
| 11 | 23하 | 신축이음 | 후타재 망상균열 | | 0.5 | 5.0 | 2.50 | m <sup>2</sup> | 1 | |

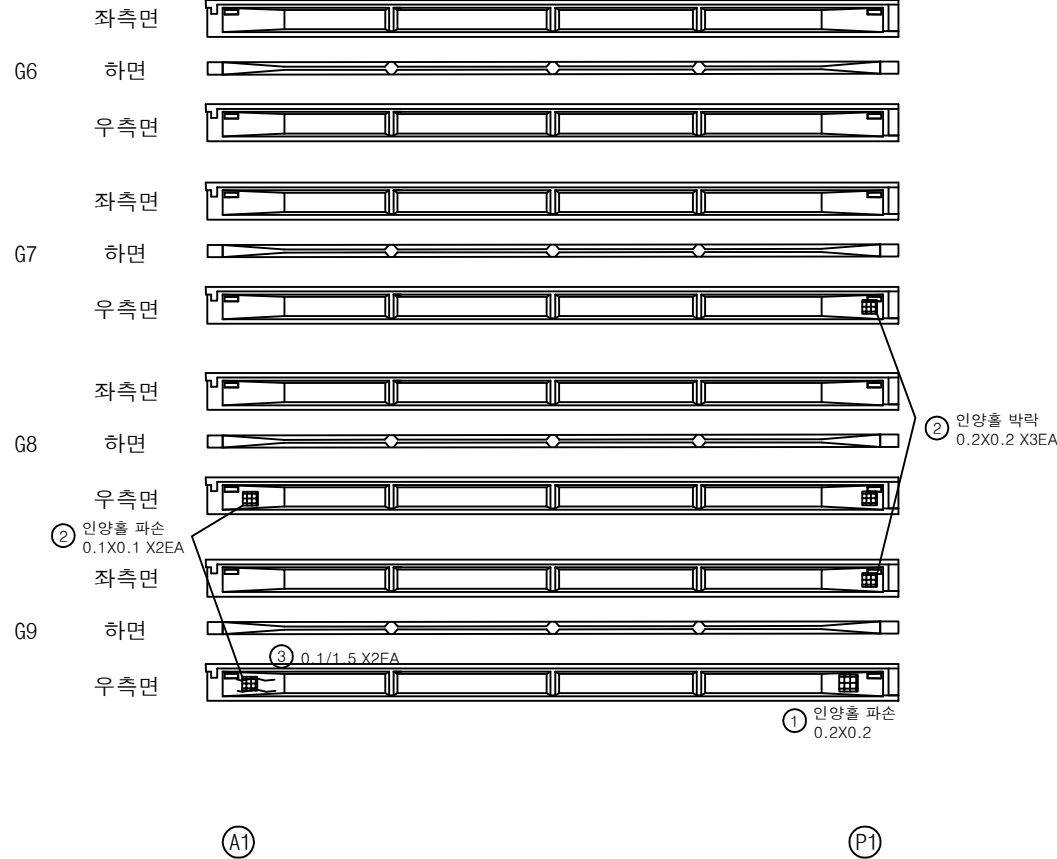
| 번호 | 구분 | 부재 | 손상내용 | 손상현황 | | | | | 비고 |
|---|---|---|---|---|---|---|---|---|---|
| 3 | 23하 | 거더 | 균열(0.3mm미만) | 0.1 | 1.5 | | 3.00 | m | 2 |

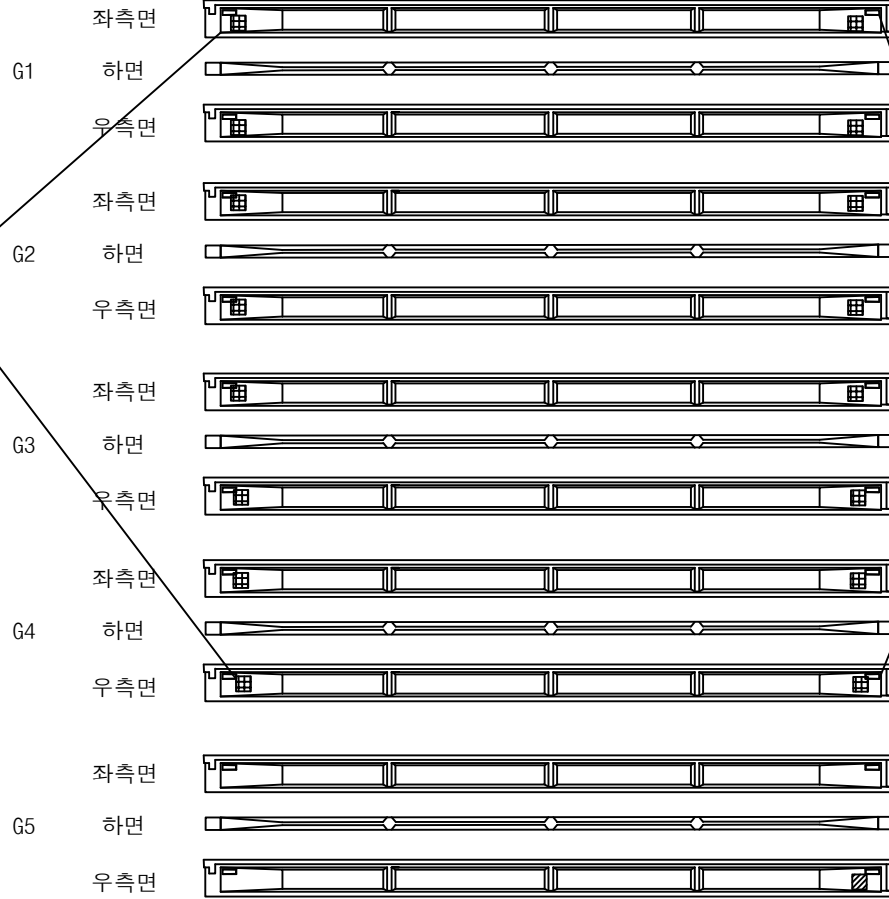
① 인양홀박리, 박락  
0.2X0.3X 8EA

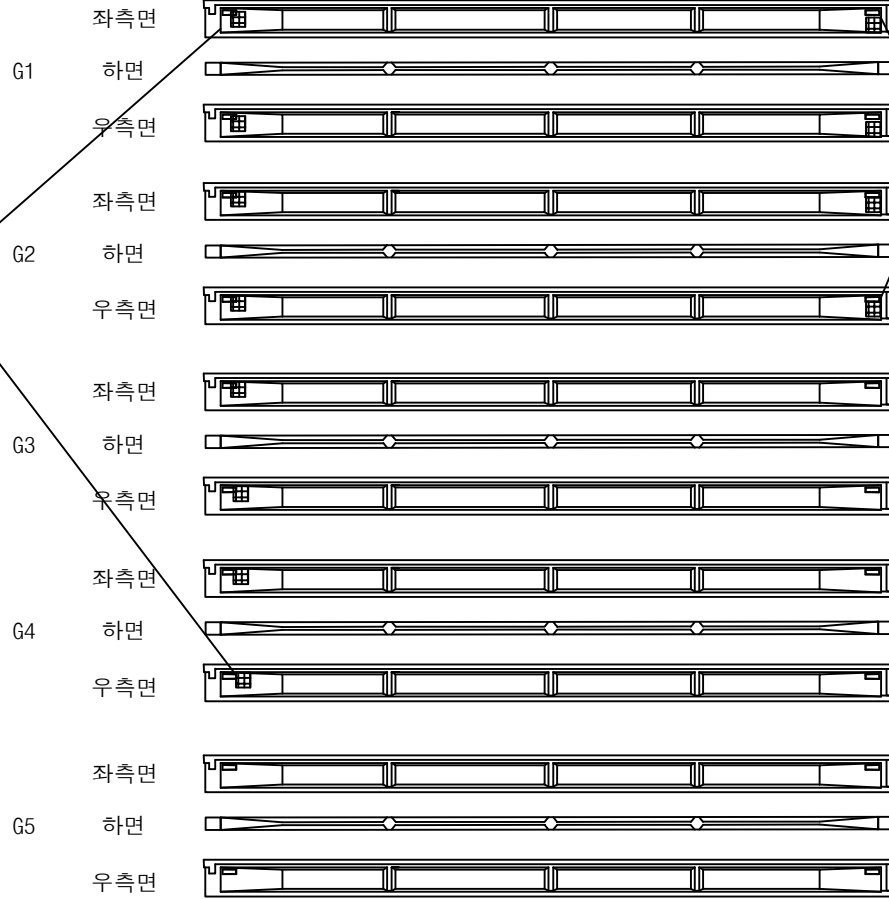
① 인양홀박리, 박락  
0.3X0.3X 8EA

② 인양홀박리, 박락  
0.2X0.3X 4EA

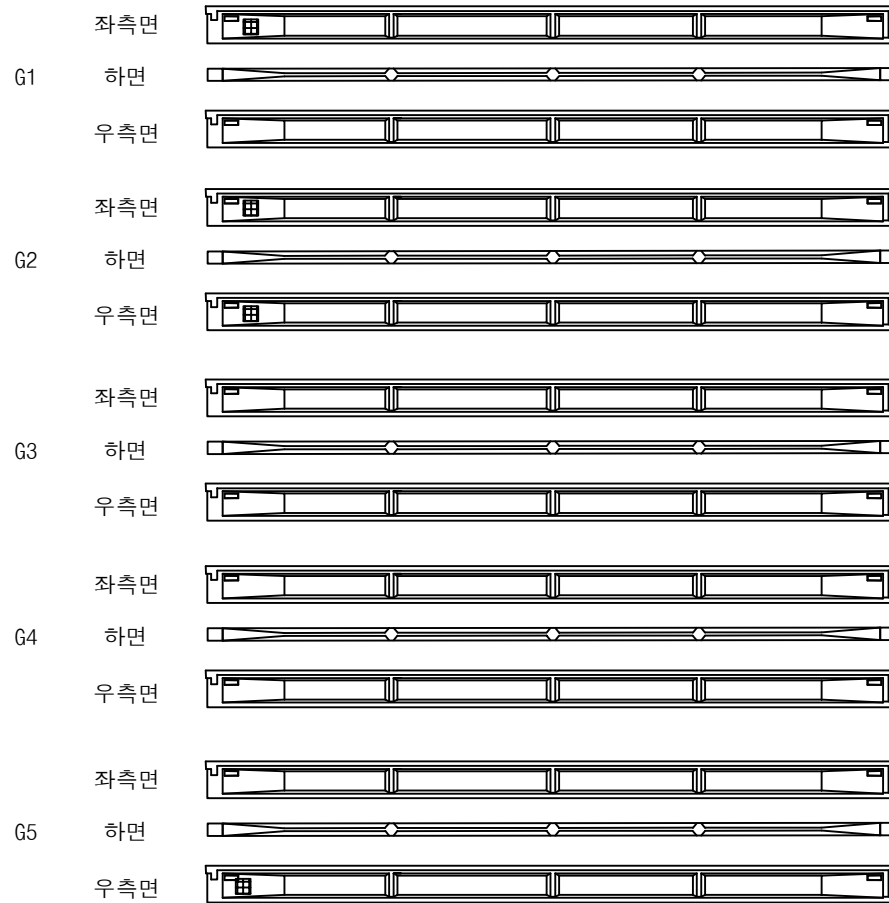
| 도면번호 | 30 |

상주방향  
←① 인양홀박리, 박락  
0.2X0.3X 4EA

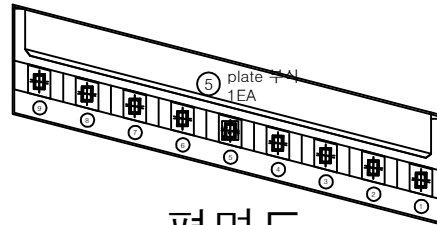
\*법면 슷크리트균열  
블럭침하

| 번호 | 구분 | 부재 | 손상내용 | 손상현황 | | | | | 비 고 |
|---|---|---|---|---|---|---|---|---|---|
| 2 | 21하 | 교대 | 균열(0.3mm미만) | 0.2 | 1.0 | | 1.00 | m | 1 |
| 3 | 21하 | 교대 | 균열(0.3mm미만) | 0.2 | 0.5 | | 0.50 | m | 1 |
| 5 | 23하 | 교량받침 | plate 부식 | | | | 1.00 | EA | 1 |
| 6 | 23하 | 교대 | 균열(0.3mm미만) | 0.2 | 1.0 | | 2.00 | m | 2 |

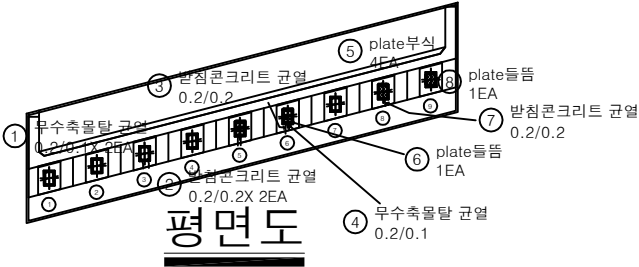
| | | | 46 |

| 번호 | 구분 | 부재 | 손상내용 | 손상현황 | | | | | | 비고 |
|---|---|---|---|---|---|---|---|---|---|---|
| 1 | 19하 | 교량받침 | 무수축물탈 균열 | 0.2 | 0.1 | | 0.20 | m | 2 | |
| 2 | 19하 | 교량받침 | 받침콘크리트 균열 | 0.2 | 0.2 | | 0.40 | m | 2 | |
| 3 | 19하 | 교량받침 | 받침콘크리트 균열 | 0.2 | 0.2 | | 0.20 | m | 1 | |
| 4 | 19하 | 교량받침 | 무수축물탈 균열 | 0.2 | 0.1 | | 0.10 | m | 1 | |
| 5 | 19하 | 교량받침 | plate 부식 | | | | 4.00 | EA | 4 | |
| 7 | 19하 | 교량받침 | 받침콘크리트 균열 | 0.2 | 0.2 | | 0.20 | m | 1 | |
| 9 | 19하 | 교대 | 균열(0.3mm이상) | 0.3 | 2.0 | | 6.00 | m | 3 | 21~23호 |
| 10 | 19하 | 교대 | 균열(0.3mm이상) | 0.3 | 2.0 | | 2.00 | m | 1 | |
| 12 | 23하 | 교대 | 균열(0.3mm미만) | 0.2 | 1.0 | | 1.00 | m | 1 | |

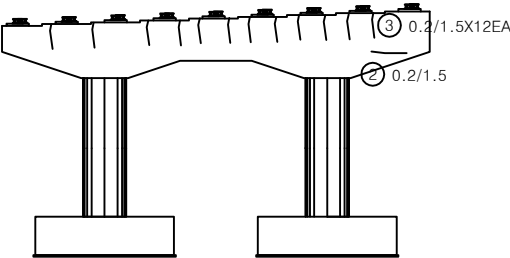
| 번호 | 구분 | 부재 | 손상내용 | 손상현황 | | | | | | 비고 |
|---|---|---|---|---|---|---|---|---|---|---|
| 2 | 19하 | 교각 | 균열(0.3mm미만) | 0.2 | 1.5 | | 1.50 | m | 1 | |
| 3 | 19하 | 교각 | 균열(0.3mm미만) | 0.1 | 1.5 | | 18.00 | m | 12 | |

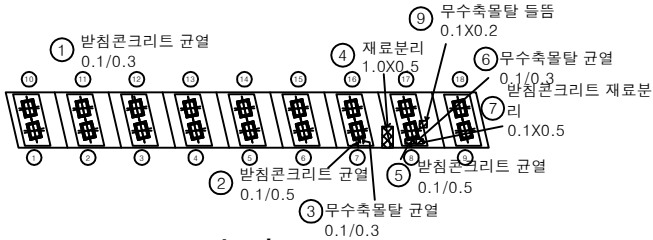
| 번호 | 구분 | 부재 | 손상내용 | 손상현황 | | | | | | 비고 |
|---|---|---|---|---|---|---|---|---|---|---|
| 1 | 19하 | 교량받침 | 받침콘크리트 균열 | 0.1 | 0.3 | | 0.30 | m | 1 | |
| 2 | 19하 | 교량받침 | 받침콘크리트 균열 | 0.1 | 0.5 | | 0.50 | m | 1 | |
| 3 | 19하 | 교량받침 | 무수축물탈 균열 | 0.1 | 0.3 | | 0.30 | m | 1 | |
| 5 | 19하 | 교량받침 | 받침콘크리트 균열 | 0.1 | 0.5 | | 0.50 | m | 1 | |
| 6 | 19하 | 교량받침 | 무수축물탈 균열 | 0.1 | 0.3 | | 0.30 | m | 1 | |
| 8 | 19하 | 교각 | 균열(0.3mm미만) | 0.1 | 2.0 | | 2.00 | m | 1 | |
| 10 | 23하 | 교각 | 균열(0.3mm미만) | 0.2 | 1.0 | | 7.00 | m | 7 | |

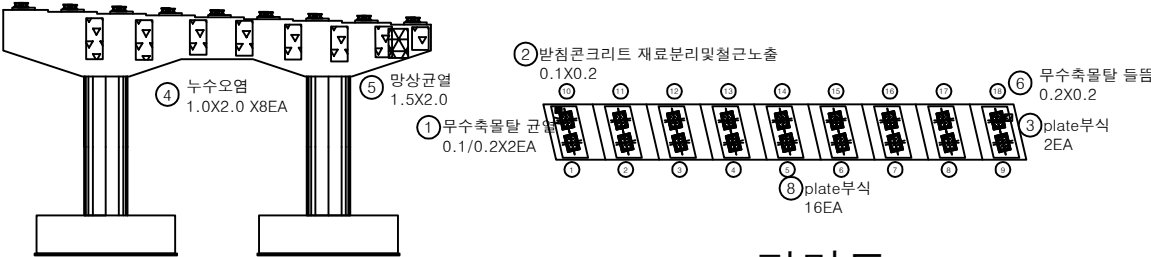
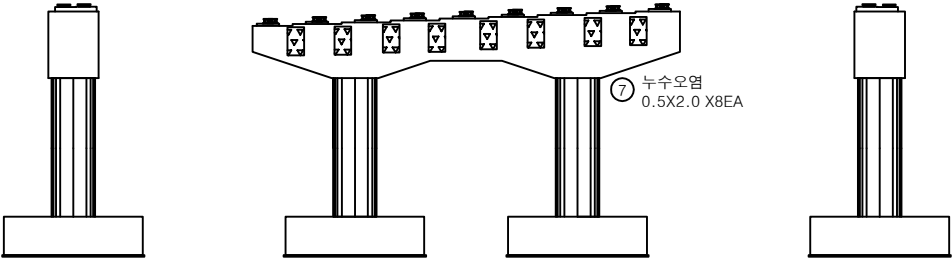
| 번호 | 구분 | 부재 | 손상내용 | 손상현황 | | | | | | 비고 |
|---|---|---|---|---|---|---|---|---|---|---|
| 1 | 19하 | 교량받침 | 무수축물탈 균열 | 0.1 | 0.2 | | 0.40 | m | 2 | |
| 3 | 19하 | 교량받침 | plate 부식 | | | | 2.00 | EA | 2 | |
| 4 | 21하 | 교각 | 누수오염 | | 1.0 | 2.0 | 16.00 | m <sup>2</sup> | 8 | |
| 5 | 21하 | 교각 | 망상균열 | | 1.5 | 2.0 | 3.00 | m <sup>2</sup> | 1 | |
| 7 | 21하 | 교각 | 누수오염 | | 0.5 | 2.0 | 8.00 | m <sup>2</sup> | 8 | |
| 8 | 23하 | 교량받침 | plate 부식 | | | | 16.00 | EA | 16 | |

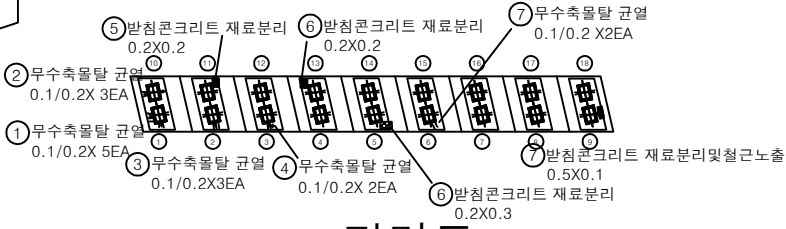
| 번호 | 구분 | 부재 | 손상내용 | 손상현황 | | | | | 비 고 |
|---|---|---|---|---|---|---|---|---|---|
| 1 | 19하 | 교량받침 | 무수축물탈 균열 | 0.1 | 0.2 | | 1.00 | m | 5 |
| 2 | 19하 | 교량받침 | 무수축물탈 균열 | 0.1 | 0.2 | | 0.60 | m | 3 |
| 3 | 19하 | 교량받침 | 무수축물탈 균열 | 0.1 | 0.2 | | 0.60 | m | 3 |
| 4 | 19하 | 교량받침 | 무수축물탈 균열 | 0.1 | 0.2 | | 0.40 | m | 2 |
| 10 | 23하 | 교량받침 | 무수축물탈 균열 | 0.1 | 0.2 | | 0.40 | m | 2 |

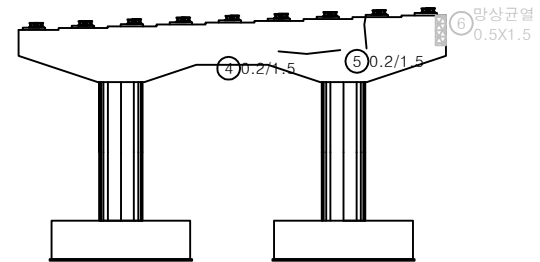
| 번호 | 구분 | 부재 | 손상내용 | 손상현황 | | | | | 비고 |
|---|---|---|---|---|---|---|---|---|---|
| 2 | 19하 | 교량받침 | 무수축물탈 균열 | 0.1 | 0.2 | | 1.20 | m | 6 |
| 3 | 19하 | 교량받침 | 무수축물탈 균열 | 0.1 | 0.2 | | 0.40 | m | 2 |
| 4 | 19하 | 교각 | 균열(0.3mm미만) | 0.2 | 1.5 | | 1.50 | m | 1 |
| 5 | 19하 | 교각 | 균열(0.3mm미만) | 0.2 | 1.5 | | 1.50 | m | 1 |
| 6 | 19하 | 교각 | 망상균열 | | 0.5 | 1.5 | 0.75 | m <sup>2</sup> | 망상균열 |
| 9 | 23하 | 교각 | 망상균열 | | 2.0 | 1.0 | 2.00 | m <sup>2</sup> | 1 |

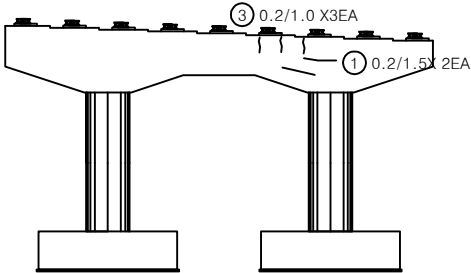
| 번호 | 구분 | 부재 | 손상내용 | 손상현황 | | | | | | 비고 |
|---|---|---|---|---|---|---|---|---|---|---|
| 1 | 19하 | 교각 | 균열(0.3mm미만) | 0.2 | 1.5 | | 3.00 | m | 2 | |
| 2 | 19하 | 교각 | 균열(0.3mm미만) | 0.1 | 0.3 | | 0.90 | m | 3 | |
| 3 | 23하 | 교각 | 균열(0.3mm미만) | 0.2 | 1.0 | | 3.00 | m | 3 | |
