상주영천고속도로 시설물 안전·하자점검 및 성능평가 용역  
(2023년 하반기 성능평가)

# 외 관 조 사 망 도

신계교

2023.12

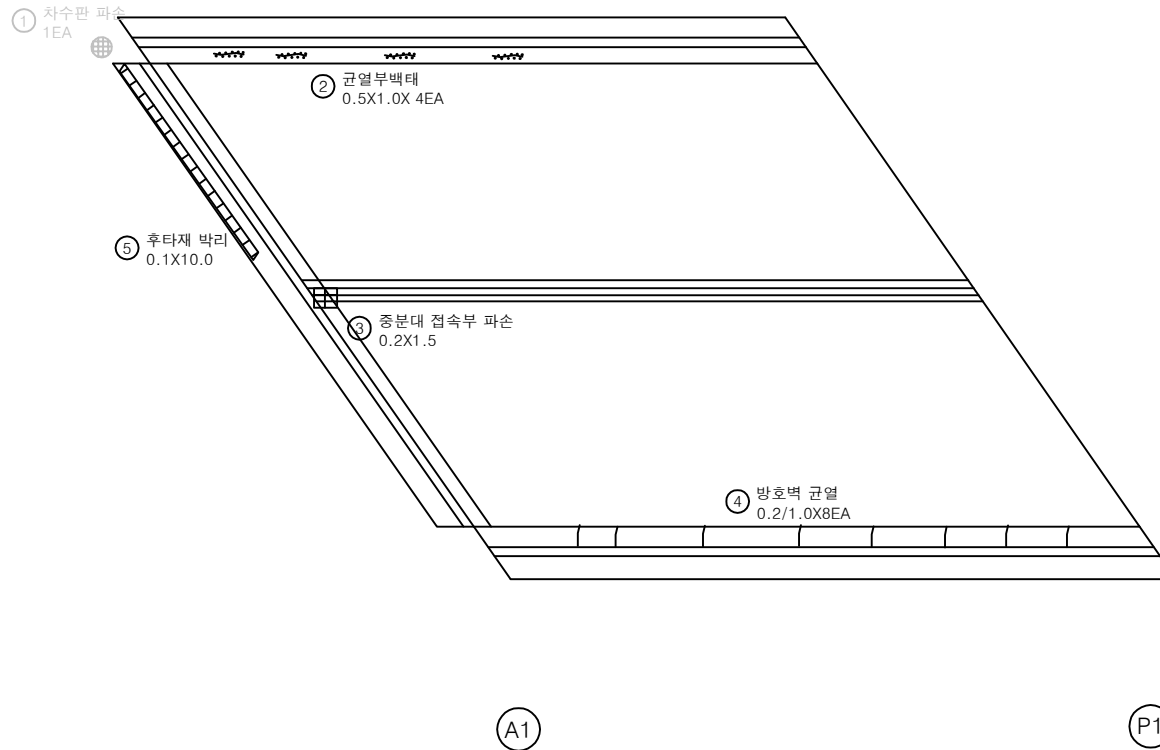
| 도면번호 | 01 |

| 번호 | 구분 | 부재 | 손상내용 | 손상현황 | | | | | 비고 |
|---|---|---|---|---|---|---|---|---|---|
| 1 | 19하 | 신축이음 | 차수판 파손 | | | | 1.00 | EA | 1 |
| 2 | 19하 | 방호벽 | 균열부백태 | | 0.5 | 1.0 | 2.00 | m <sup>2</sup> | 4 |
| 3 | 19하 | 중분대 | 중분대 접속부 파손 | | 0.2 | 1.5 | 0.30 | m <sup>2</sup> | 1 |
| 4 | 19하 | 방호벽 | 방호벽 균열 | 0.2 | 1.0 | | 8.00 | m | 8 |
| 5 | 23하 | 신축이음 | 후타재 박리 | | 0.1 | 10.0 | 1.00 | m <sup>2</sup> | 1 |

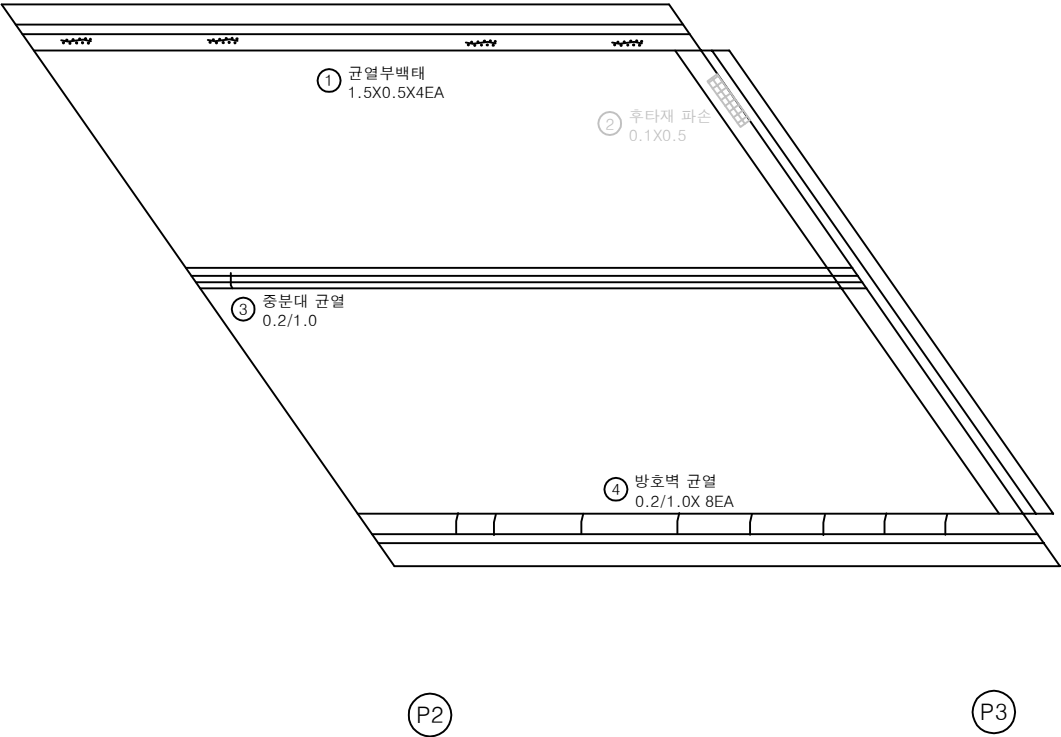
| 도 문 번 호 | 02 |

| 번호 | 구분 | 부재 | 손상내용 | 손상현황 | | | | | | 비 고 |
|---|---|---|---|---|---|---|---|---|---|---|
| 1 | 19하 | 방호벽 | 균열부백태 | | 1.5 | 0.5 | 3.00 | m <sup>2</sup> | 4 | |
| 2 | 19하 | 신축이음 | 후타재 파손 | | 0.1 | 0.5 | 0.05 | m <sup>2</sup> | 1 | 21'상 보수 |
| 3 | 19하 | 중분대 | 중분대 균열 | 0.2 | 1.0 | | 1.00 | m | 1 | |
| 4 | 19하 | 방호벽 | 방호벽 균열 | 0.2 | 1.0 | | 8.00 | m | 8 | |

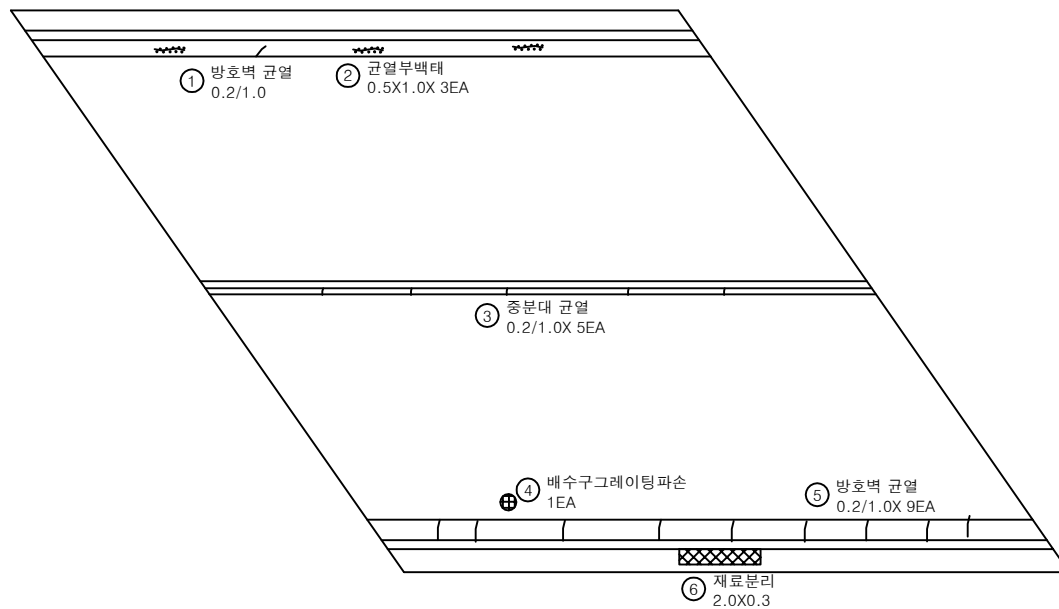
| 도 면 번 호 | 03 |

| 번호 | 구분 | 부재 | 손상내용 | 손상현황 | | | | | | 비고 |
|---|---|---|---|---|---|---|---|---|---|---|
| 1 | 19하 | 방호벽 | 방호벽 균열 | 0.2 | 1.0 | | 1.00 | m | 1 | |
| 2 | 19하 | 방호벽 | 균열부백테 | | 0.5 | 1.0 | 1.50 | m <sup>2</sup> | 3 | |
| 3 | 19하 | 중분대 | 중분대 균열 | 0.2 | 1.0 | | 5.00 | m | 5 | |
| 4 | 19하 | 배수시설 | 그레이팅 파손 | | | | 1.00 | EA | 1 | |
| 5 | 19하 | 방호벽 | 방호벽 균열 | 0.2 | 1.0 | | 9.00 | m | 1 | |
| 6 | 19하 | 방호벽 | 방호벽 재료분리 | | 2.0 | 0.3 | 0.60 | m <sup>2</sup> | 1 | |

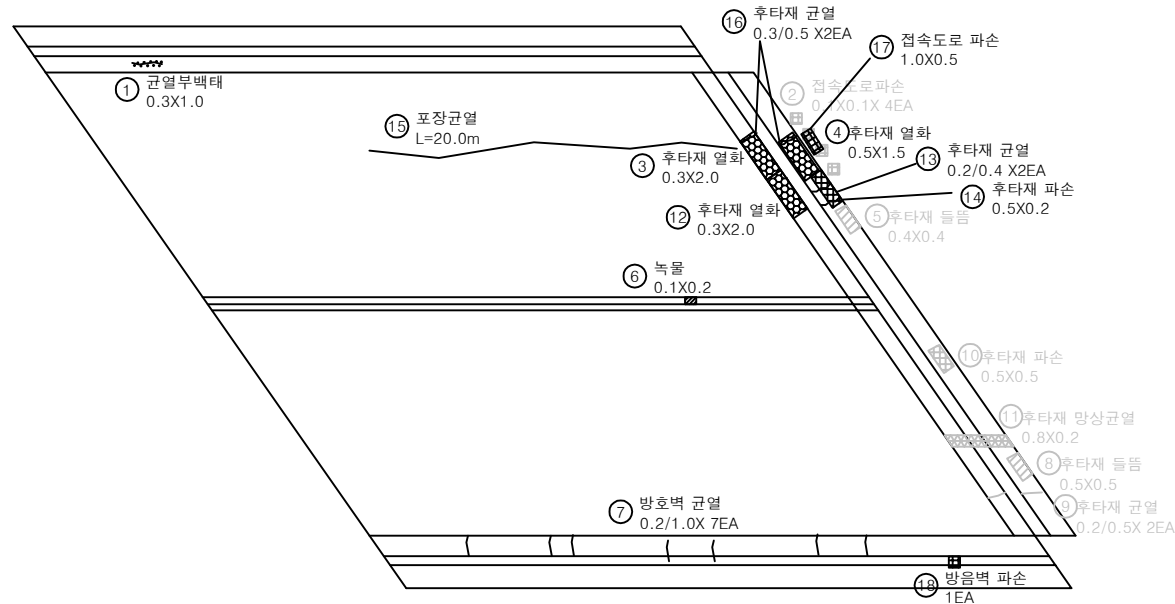
| 철근노출 | 침하 | 그늘음 | 도면번호 | 04 |

| 번호 | 구분 | 부재 | 손상내용 | 손상현황 | | | | | | 비고 |
|---|---|---|---|---|---|---|---|---|---|---|
| 1 | 19하 | 방호벽 | 균열부백태 | | 0.3 | 1.0 | 0.30 | ㎡ | 1 | |
| 2 | 19하 | 교면포장 | 접속도로 파손 | | 0.1 | 0.1 | 0.04 | ㎡ | 4 | 21상 보수 |
| 3 | 19하 | 신속이음 | 후타재 열화 | | 0.3 | 2.0 | 0.60 | ㎡ | 1 | |
| 4 | 19하 | 신속이음 | 후타재 열화 | | 0.5 | 1.5 | 0.75 | ㎡ | 1 | |
| 5 | 19하 | 신속이음 | 후타재 들뜸 | | 0.4 | 0.4 | 0.16 | ㎡ | 1 | 21상 보수 |
| 6 | 19하 | 중분대 | 녹물 | | 0.1 | 0.2 | 0.02 | ㎡ | 1 | |
| 7 | 19하 | 방호벽 | 방호벽 균열 | 0.2 | 1.0 | | 7.00 | m | 7 | |
| 8 | 19하 | 신속이음 | 후타재 들뜸 | | 0.5 | 0.5 | 0.25 | ㎡ | 1 | 21상 보수 |
| 9 | 19하 | 신속이음 | 후타재 균열 | 0.2 | 0.5 | | 1.00 | m | 2 | 21상 보수 |
| 10 | 19하 | 신속이음 | 후타재 파손 | | 0.5 | 0.5 | 0.25 | ㎡ | 1 | 21상 보수 |
| 11 | 19하 | 신속이음 | 후타재 망상균열 | | 0.8 | 0.2 | 0.16 | ㎡ | 1 | 21상 보수 |
| 12 | 21하 | 신속이음 | 후타재 열화 | | 0.3 | 2.0 | 0.60 | ㎡ | 1 | |
| 13 | 21하 | 신속이음 | 후타재 균열 | 0.2 | 0.4 | | 0.80 | m | 2 | |
| 14 | 22상 | 신속이음 | 후타재 파손 | | 0.5 | 0.2 | 0.10 | ㎡ | 1 | 손상감소 |
| 15 | 23하 | 교면포장 | 포장 균열 | | 20.0 | | 20.00 | m | 1 | |
| 16 | 23하 | 신속이음 | 후타재 균열 | 0.3 | 0.5 | | 1.00 | m | 2 | |
| 17 | 23하 | 교면포장 | 접속도로 파손 | | 1.0 | 0.5 | 0.50 | ㎡ | 1 | |
| 18 | 23하 | 방호벽 | 방음벽 파손 | | | | 1.00 | EA | 1 | |

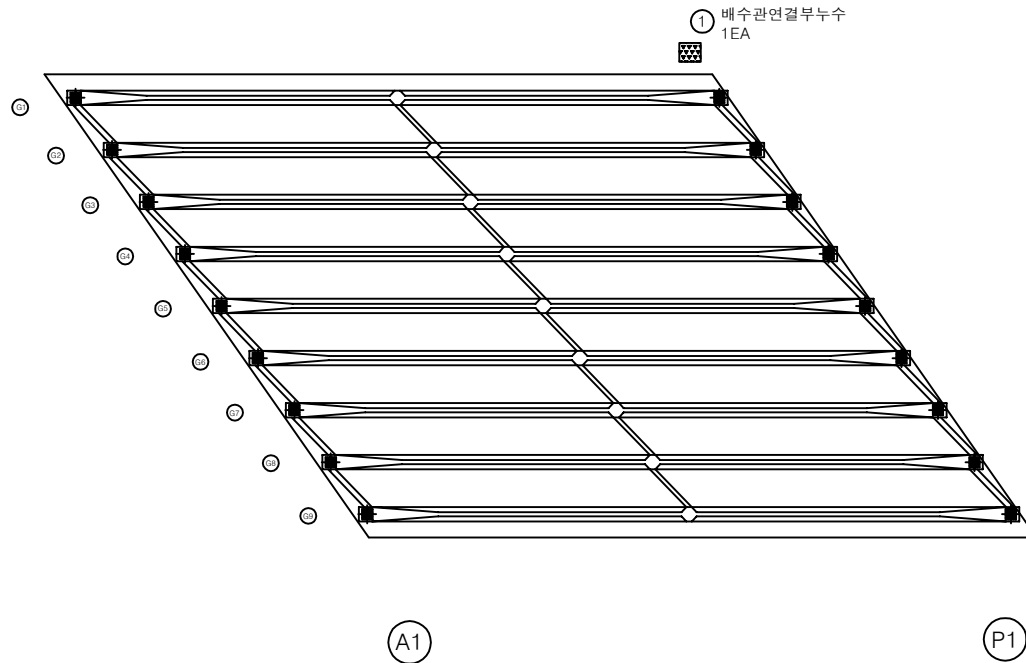
도면번호 05

| 번호 | 구분 | 부재 | 손상내용 | 손상현황 | | | | | | 비고 |
|---|---|---|---|---|---|---|---|---|---|---|
| 1 | 21하 | 배수시설 | 배수관 연결부누수 | | | | 1.00 | EA | 1 | |

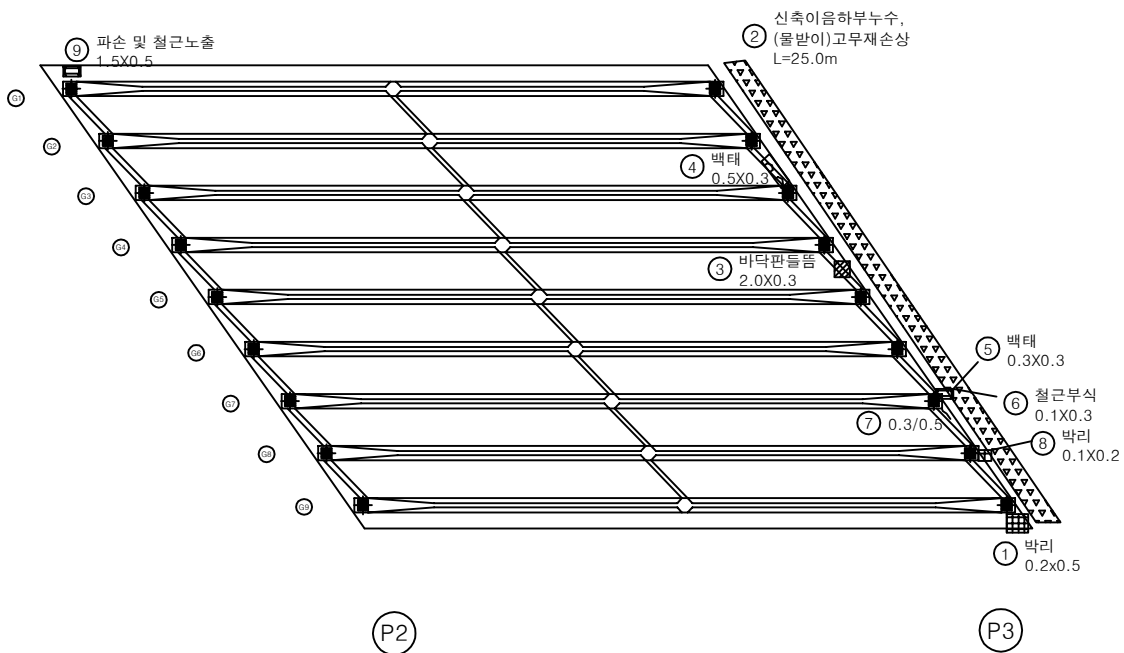
| 도면번호 | 07 |

| 번호 | 구분 | 부재 | 손상내용 | 손상현황 | | | | | | 비 고 |
|---|---|---|---|---|---|---|---|---|---|---|
| 1 | 19하 | 바닥판 | 박리 | | 0.2 | 0.5 | 1.00 | m <sup>2</sup> | 1 | |
| 2 | 21하 | 신축이음 | 신축이음하부누수,(물받이)고무재손상 | | 25.0 | | 25.00 | m | 1 | 손상증가 |
| 3 | 21하 | 바닥판 | 들뜸 | | 2.0 | 0.3 | 0.60 | m <sup>2</sup> | 1 | 손상증가 |
| 4 | 23하 | 바닥판 | 백태 | | 0.5 | 0.3 | 0.15 | m <sup>2</sup> | 1 | |
| 5 | 23하 | 바닥판 | 백태 | | 0.3 | 0.3 | 0.09 | m <sup>2</sup> | 1 | |
| 6 | 23하 | 바닥판 | 철근부식 | | 0.1 | 0.3 | 0.03 | m <sup>2</sup> | 1 | |
| 7 | 23하 | 바닥판 | 균열(0.3mm이상) | 0.3 | 0.5 | | 0.50 | m | 1 | |
| 8 | 23하 | 바닥판 | 박리 | | 0.1 | 0.2 | 0.02 | m <sup>2</sup> | 1 | |
| 9 | 23하 | 바닥판 | 파손 및 철근노출 | | 1.5 | 0.5 | 0.75 | m <sup>2</sup> | 1 | |

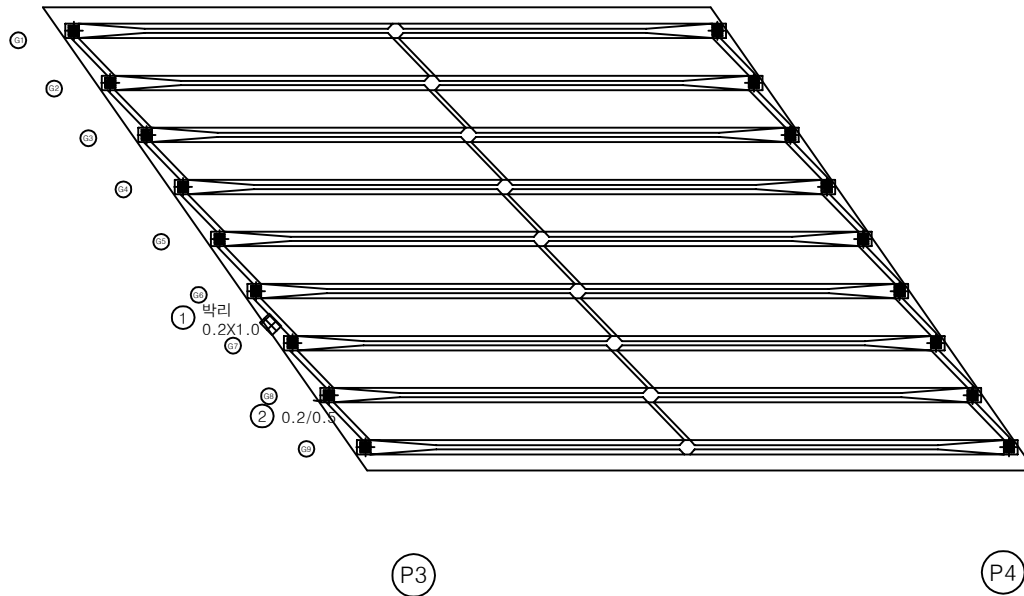
| 도 면 번 호 | 08 |

| 번호 | 구분 | 부재 | 손상내용 | 손상현황 | | | | | 비고 |
|---|---|---|---|---|---|---|---|---|---|
| 1 | 23하 | 바닥판 | 박리 | | 0.2 | 1.0 | 0.20 | m <sup>2</sup> | 1 |
| 2 | 23하 | 바닥판 | 균열(0.3mm미만) | 0.2 | 0.5 | | 0.50 | m | 1 |

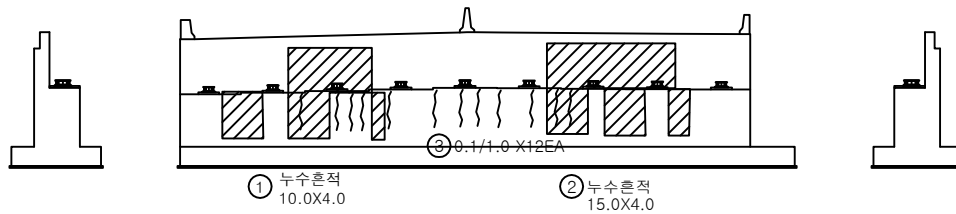
| 번호 | 구분 | 부재 | 손상내용 | 손상현황 | | | | | | 비고 |
|---|---|---|---|---|---|---|---|---|---|---|
| 1 | 19하 | 교대 | 누수흔적 | | 10.0 | 4.0 | 40.00 | m <sup>2</sup> | 1 | |
| 2 | 21하 | 교대 | 누수흔적 | | 15.0 | 4.0 | 60.00 | m <sup>2</sup> | 1 | |
| 3 | 21하 | 교대 | 균열(0.3mm미만) | 0.1 | 1.0 | | 12.00 | m | 12 | |

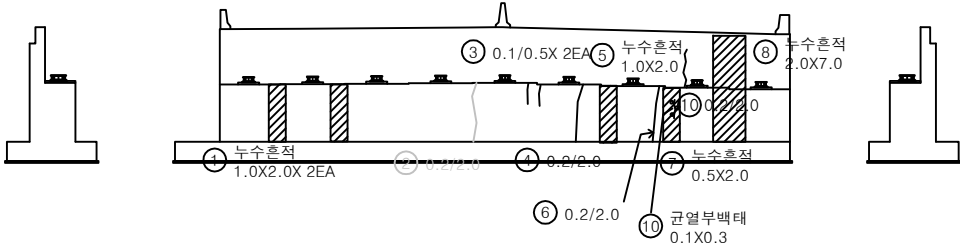
| 번호 | 구분 | 부재 | 손상내용 | 손상현황 | | | | | | 비 고 |
|---|---|---|---|---|---|---|---|---|---|---|
| 1 | 19하 | 교대 | 누수흔적 | | 1.0 | 2.0 | 4.00 | m <sup>2</sup> | 2 | |
| 2 | 19하 | 교대 | 균열(0.3mm미만) | 0.2 | 2.0 | | 2.00 | m | 1 | 21'상방벽 |
| 3 | 19하 | 교대 | 균열(0.3mm미만) | 0.1 | 0.5 | | 1.00 | m | 2 | |
| 4 | 19하 | 교대 | 균열(0.3mm미만) | 0.2 | 2.0 | | 2.00 | m | 1 | |
| 5 | 19하 | 교대 | 누수흔적 | | 1.0 | 2.0 | 2.00 | m <sup>2</sup> | 1 | |
| 6 | 19하 | 교대 | 균열(0.3mm미만) | 0.2 | 2.0 | | 2.00 | m | 1 | |
| 7 | 19하 | 교대 | 누수흔적 | | 0.5 | 2.0 | 1.00 | m <sup>2</sup> | 1 | |
| 8 | 19하 | 교대 | 누수흔적 | | 2.0 | 7.0 | 14.00 | m <sup>2</sup> | 1 | |
| 9 | 21하 | 교대 | 균열(0.3mm미만) | 0.2 | 2.0 | | 2.00 | m | 1 | |
| 10 | 23하 | 교대 | 균열부백태 | 0.1 | 0.3 | 0.03 | | m <sup>2</sup> | 1 | |

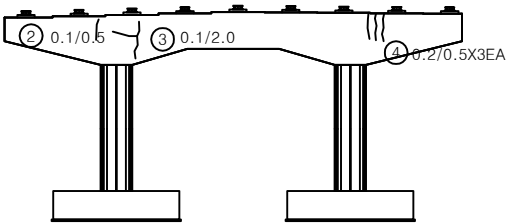
| 번호 | 구분 | 부재 | 손상내용 | 손상현황 | | | | | | 비 고 |
|---|---|---|---|---|---|---|---|---|---|---|
| 2 | 19하 | 교각 | 균열(0.3mm미만) | 0.1 | 0.5 | | 0.50 | m | 1 | |
| 3 | 19하 | 교각 | 균열(0.3mm미만) | 0.1 | 2.0 | | 2.00 | m | 1 | |
| 4 | 19하 | 교각 | 균열(0.3mm미만) | 0.2 | 0.5 | | 1.50 | m | 3 | |

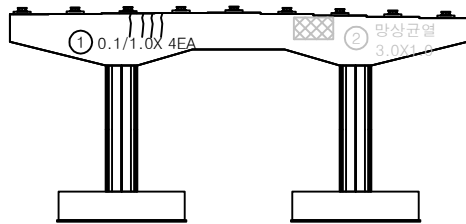
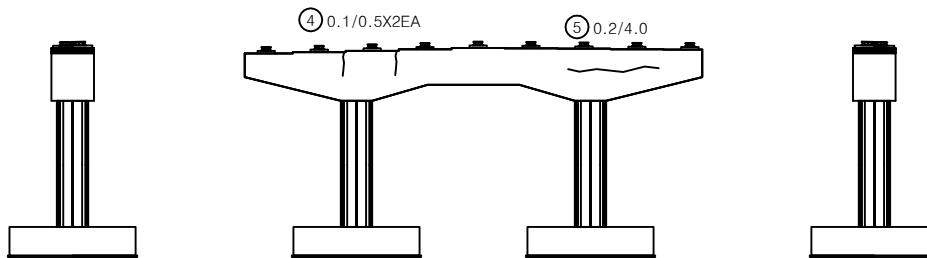
| 번호 | 구분 | 부재 | 손상내용 | 손상현황 | | | | | | 비 고 |
|---|---|---|---|---|---|---|---|---|---|---|
| 1 | 19하 | 교각 | 균열(0.3mm미만) | 0.1 | 1.0 | | 4.00 | m | 4 | |
| 2 | 19하 | 교각 | 망상균열 | | 3.0 | 1.0 | 3.00 | m | 1 | 21'형 보에 |
| 4 | 19하 | 교각 | 균열(0.3mm미만) | 0.1 | 0.5 | | 1.00 | m | 2 | |
| 5 | 21하 | 교각 | 균열(0.3mm미만) | 0.2 | 4.0 | | 4.00 | m | 1 | |

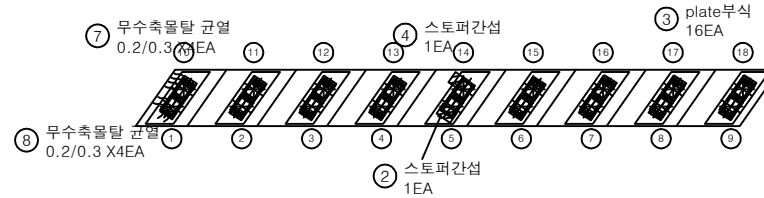
| 번호 | 구분 | 부재 | 손상내용 | 손상현황 | | | | | 비 고 |
|---|---|---|---|---|---|---|---|---|---|
| 1 | 19하 | 교각 | 누수흔적 | | 1.0 | 1.0 | 5.00 | m <sup>2</sup> | 5 |
| 3 | 19하 | 교량받침 | plate 부식 | | | | 16.0 | EA | 16 |
| 5 | 21하 | 교각 | 누수흔적 | | 5.0 | 2.0 | 10.00 | m <sup>2</sup> | 1 |
| 6 | 21하 | 교각 | 균열(0.3mm미만) | 0.2 | 3.5 | | 3.50 | m | 1 |
| 7 | 23하 | 교량받침 | 무수축물탈 균열 | 0.2 | 0.3 | | 1.20 | m | 4 |
| 8 | 23하 | 교량받침 | 무수축물탈 균열 | 0.2 | 0.3 | | 1.20 | m | 4 |

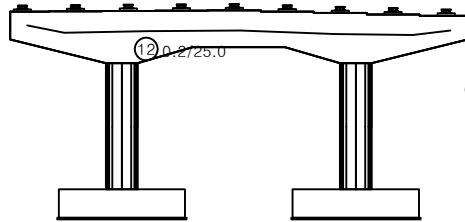
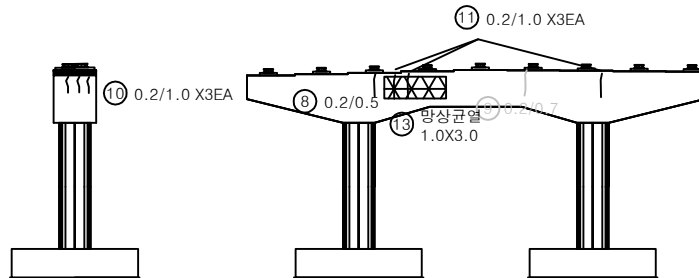
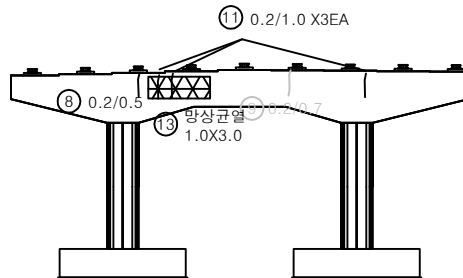
| 번호 | 구분 | 부재 | 손상내용 | 손상현황 | | | | | | 비 고 |
|---|---|---|---|---|---|---|---|---|---|---|
| 4 | 19하 | 교량받침 | 무수축물탈 균열 | 0.2 | 0.1 | | 0.10 | ㎡ | 1 | |
| 6 | 19하 | 교량받침 | 무수축물탈 균열 | 0.2 | 0.2 | | 0.20 | ㎡ | 1 | |
| 8 | 19하 | 교각 | 균열(0.3mm미만) | 0.2 | 0.5 | | 0.50 | ㎡ | 1 | |
| 9 | 19하 | 교각 | 균열(0.3mm미만) | 0.2 | 0.7 | | 0.70 | ㎡ | 1 | 21년 양수 |
| 10 | 21하 | 교각 | 균열(0.3mm미만) | 0.2 | 1.0 | | 3.00 | ㎡ | 3 | |
| 11 | 21하 | 교각 | 균열(0.3mm미만) | 0.2 | 1.0 | | 3.00 | ㎡ | 3 | |
| 12 | 23하 | 교각 | 균열(0.3mm미만) | 0.2 | 25.0 | | 25.00 | ㎡ | 1 | |
| 13 | 23하 | 교각 | 망상균열 | | 1.0 | 3.0 | 3.00 | ㎡ | 1 | |
