상주영천고속도로 시설물 안전·하자점검 및 성능평가 용역  
(2023년 하반기 성능평가)

# 외 관 조 사 망 도

장기교

2023.12

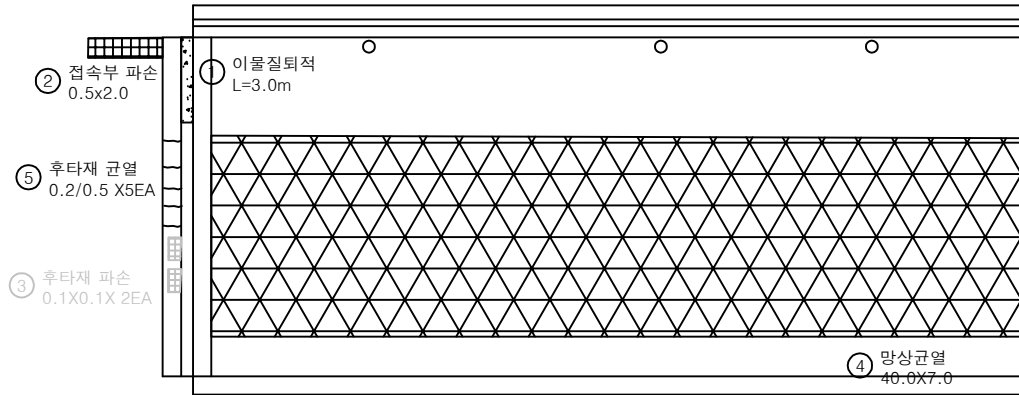
ID : 장기교 슬래브상면 S1 (상주방향)

| 번호 | 구분 | 부재 | 손상내용 | 손상현황 | | | | | | 비고 |
|---|---|---|---|---|---|---|---|---|---|---|
| 1 | 19하 | 신속이음 | 이물질퇴적 | | 3.0 | | 3.00 | m | 1 | |
| 2 | 19하 | 교면포장 | 접속부 파손 | | 0.5 | 2.0 | 1.00 | m <sup>2</sup> | 1 | |
| 3 | 19하 | 신속이음 | 후타재 파손 | | 0.1 | 0.1 | 0.02 | m <sup>2</sup> | 2 | 21개 보강 |
| 4 | 19하 | 교면포장 | 망상균열 | | 40.0 | 7.0 | 280.00 | m <sup>2</sup> | 1 | |
| 5 | 23하 | 신속이음 | 후타재 균열 | 0.2 | 0.5 | | 2.50 | m | 5 | |

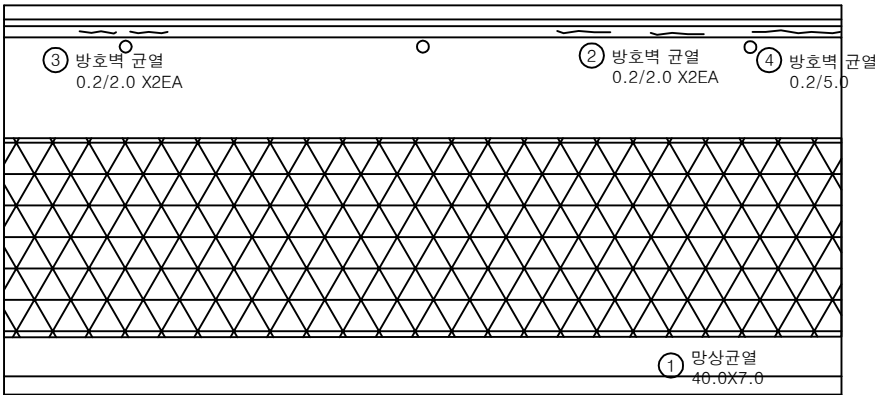
| 도면번호 | 02 |

| 번호 | 구분 | 부재 | 손상내용 | 손상현황 | | | | | | 비 고 |
|---|---|---|---|---|---|---|---|---|---|---|
| 1 | 19하 | 교면포장 | 망상균열 | | 40.0 | 7.0 | 280.00 | m <sup>2</sup> | 1 | |
| 2 | 21하 | 방호벽 | 방호벽 균열 | 0.2 | 2.0 | | 4.00 | m | 2 | |
| 3 | 23하 | 방호벽 | 방호벽 균열 | 0.2 | 2.0 | | 4.00 | m | 2 | |
| 4 | 23하 | 방호벽 | 방호벽 균열 | 0.2 | 5.0 | | 5.00 | m | 1 | |

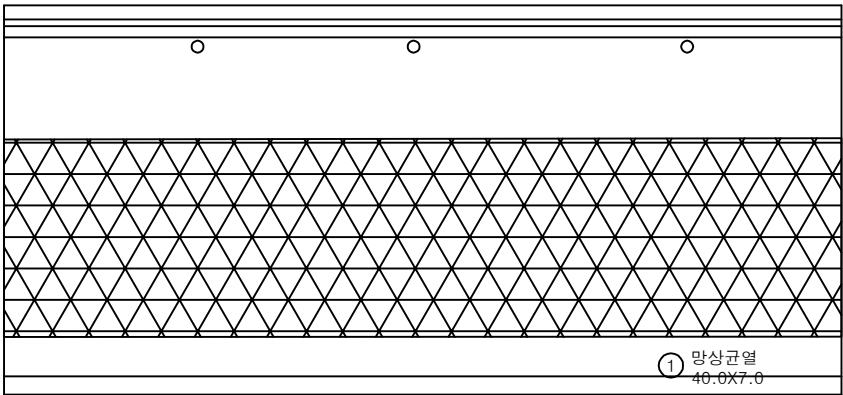
| | 철근노출 | | 침하 | | 그늘음 | 도면번호 | 03 |

| 번호 | 구분 | 부재 | 손상내용 | 손상현황 | | | | | | 비고 |
|---|---|---|---|---|---|---|---|---|---|---|
| 1 | 19하 | 교면포장 | 망상균열 | | 40.0 | 7.0 | 280.00 | m <sup>2</sup> | 1 | |

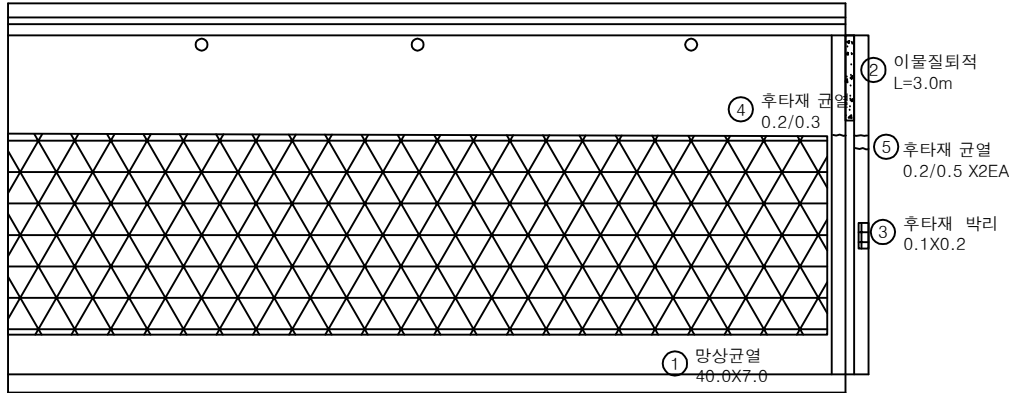
ID : 장기교 슬래브상면 S4 (상주방향)

| 번호 | 구분 | 부재 | 손상내용 | 손상현황 | | | | | | 비고 |
|---|---|---|---|---|---|---|---|---|---|---|
| 1 | 19하 | 교면포장 | 망상균열 | | 40.0 | 7.0 | 280.00 | m <sup>2</sup> | 1 | |
| 2 | 19하 | 신속이음 | 이물질퇴적 | | 3.0 | | 3.00 | m | 1 | |
| 3 | 19하 | 신속이음 | 후타재 박리 | | 0.1 | 0.2 | 0.02 | m <sup>2</sup> | 1 | |
| 4 | 23하 | 신속이음 | 후타재 균열 | 0.2 | 0.3 | | 0.30 | m | 1 | |
| 5 | 23하 | 신속이음 | 후타재 균열 | 0.2 | 0.5 | | 1.00 | m | 2 | |

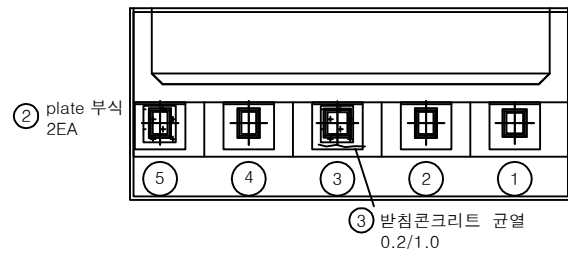
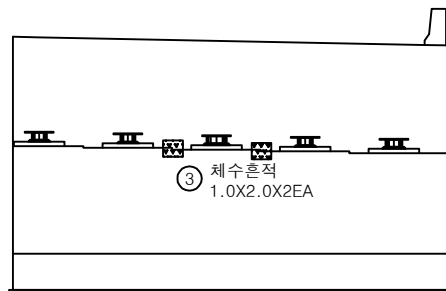
| 번호 | 구분 | 부재 | 손상내용 | 손상현황 | | | | | | 비고 |
|---|---|---|---|---|---|---|---|---|---|---|
| 1 | 19하 | 교대 | 체수흔적 | | 1.0 | 2.0 | 4.00 | m <sup>2</sup> | 2 | 손상변경 |
| 2 | 23하 | 교량받침 | plate 부식 | | | | 2.00 | EA | 2 | |
| 3 | 23하 | 교량받침 | 받침콘크리트 균열 | 0.2 | 1.0 | | 1.00 | m | 1 | |

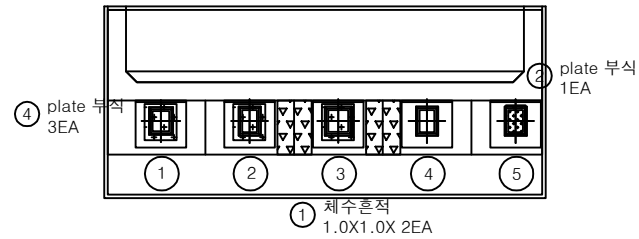
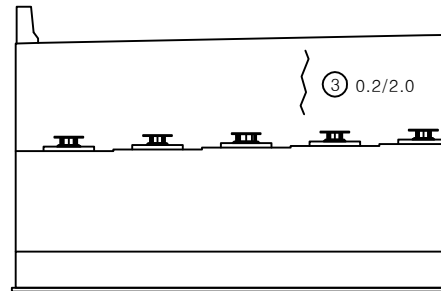
| 번호 | 구분 | 부재 | 손상내용 | 손상현황 | | | | | | 비고 |
|---|---|---|---|---|---|---|---|---|---|---|
| 1 | 19하 | 교대 | 체수흔적 | | 1.0 | 1.0 | 2.00 | m² | 2 | 손상변경 |
| 2 | 19하 | 교량받침 | plate 부식 | | | | 1.00 | EA | 1 | |
| 3 | 21하 | 교대 | 균열(0.3mm미만) | 0.2 | 2.0 | | 2.00 | m² | 1 | |
| 4 | 23하 | 교량받침 | plate 부식 | | | | 3.00 | EA | 3 | |

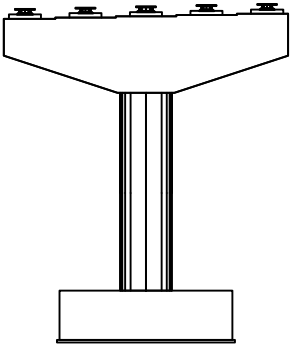
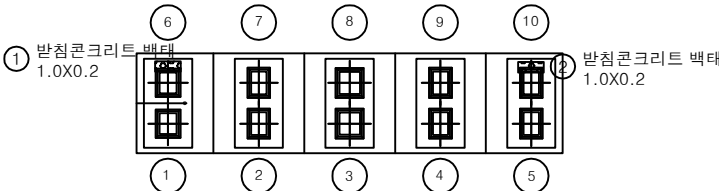
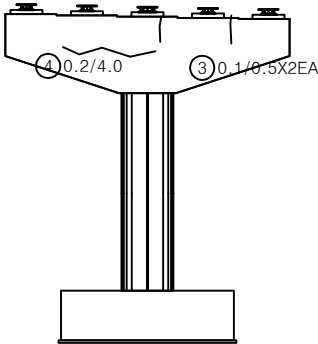
| 번호 | 구분 | 부재 | 손상내용 | 손상현황 | | | | | | 비 고 |
|---|---|---|---|---|---|---|---|---|---|---|
| 3 | 19하 | 교각 | 균열(0.3mm미만) | 0.1 | 0.5 | | 1.00 | m | 2 | |
| 4 | 21하 | 교각 | 균열(0.3mm미만) | 0.2 | 4.0 | | 4.00 | m | 1 | |

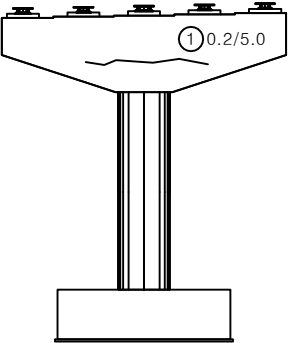
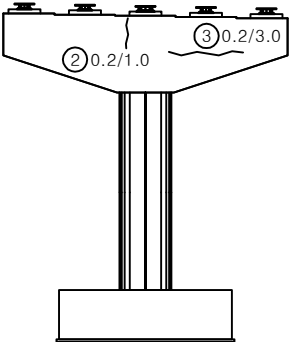
| 번호 | 구분 | 부재 | 손상내용 | 손상현황 | | | | | | 비고 |
|---|---|---|---|---|---|---|---|---|---|---|
| 1 | 21하 | 교각 | 균열(0.3mm미만) | 0.2 | 5.0 | | 5.00 | m | 1 | |
| 2 | 23하 | 교각 | 균열(0.3mm미만) | 0.2 | 1.0 | | 1.00 | m | 1 | |
| 3 | 23하 | 교각 | 균열(0.3mm미만) | 0.2 | 3.0 | | 3.00 | m | 1 | |

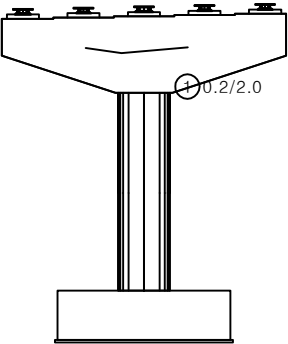
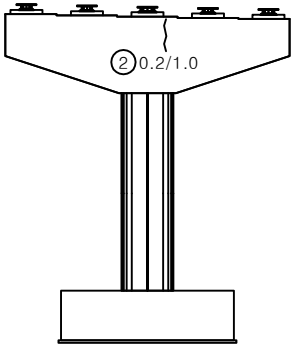
| 번호 | 구분 | 부재 | 손상내용 | 손상현황 | | | | | | 비고 |
|---|---|---|---|---|---|---|---|---|---|---|
| 1 | 19하 | 교각 | 균열(0.3mm미만) | 0.2 | 2.0 | | 2.00 | m | 1 | |
| 2 | 23하 | 교각 | 균열(0.3mm미만) | 0.2 | 1.0 | | 1.00 | m | 1 | |

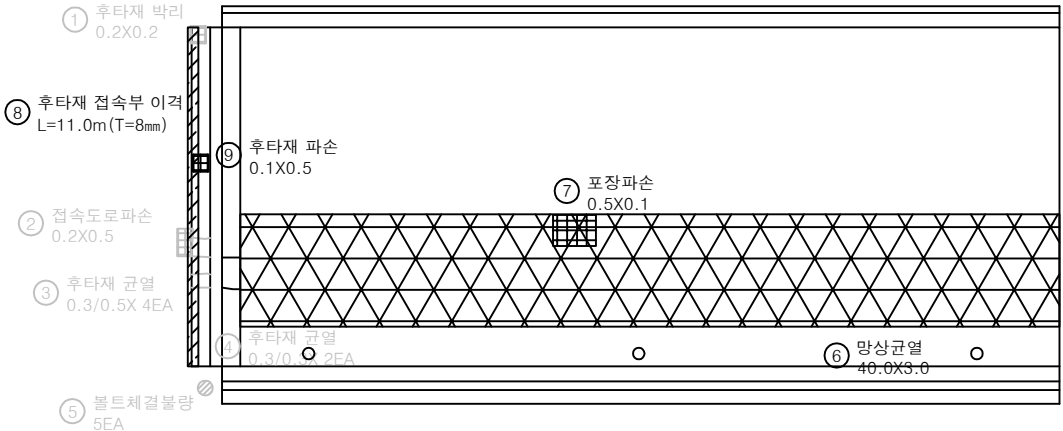
| 번호 | 구분 | 부재 | 손상내용 | 손상현황 | | | | | | 비고 |
|---|---|---|---|---|---|---|---|---|---|---|
| 3 | 19하 | 신축이음 | 후타재 균열 | 0.3 | 0.5 | | 2.00 | m | 4 | 21'영 보수 |
| 4 | 19하 | 신축이음 | 후타재 균열 | 0.3 | 0.3 | | 0.60 | m | 2 | 21'영 보수 |
| 6 | 19하 | 교면포장 | 망상균열 | | 40.0 | 3.0 | 120.00 | m <sup>2</sup> | 1 | |

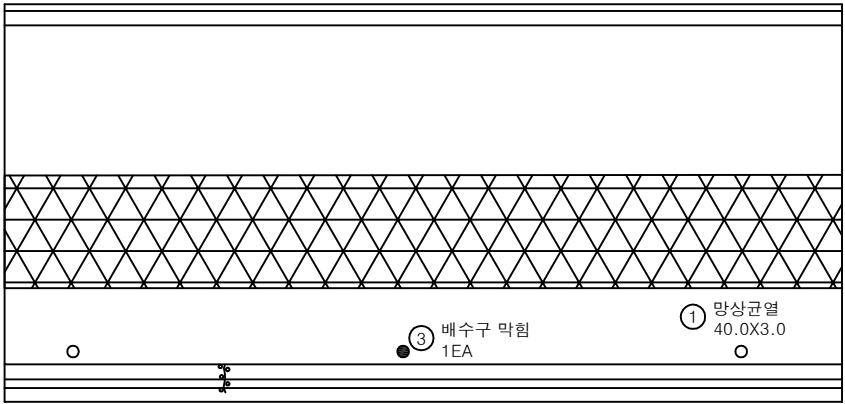
| 번호 | 구분 | 부재 | 손상내용 | 손상현황 | | | | | | 비고 |
|---|---|---|---|---|---|---|---|---|---|---|
| 1 | 19하 | 교면포장 | 망상균열 | | 40.0 | 3.0 | 120.00 | m <sup>2</sup> | 1 | |
| 2 | 23하 | 방호벽 | 균열부백태 | | 0.1 | 1.5 | 0.15 | m <sup>2</sup> | 1 | |

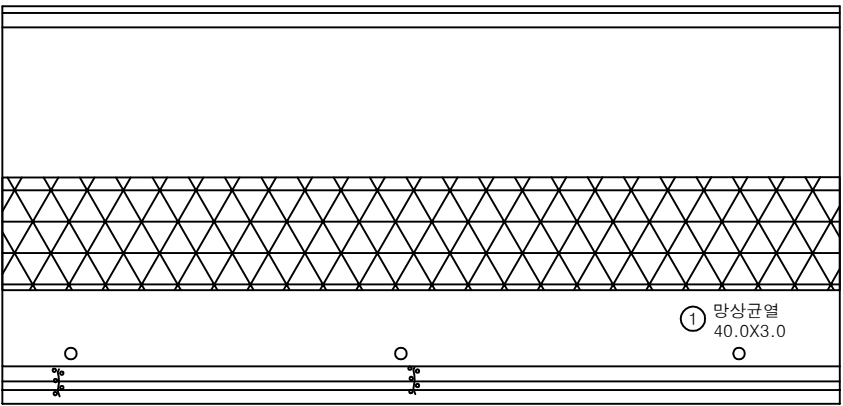
② 균열부백태  
0.1X1.5 X2EA

① 망상균열  
40.0X3.0

| 번호 | 구분 | 부재 | 손상내용 | 손상현황 | | | | | | 비고 |
|---|---|---|---|---|---|---|---|---|---|---|
| 1 | 19하 | 교면포장 | 망상균열 | | 40.0 | 3.0 | 120.00 | ㎡ | 1 | |
| 2 | 23하 | 방호벽 | 균열부백태 | | 0.1 | 1.5 | 0.30 | ㎡ | 2 | |

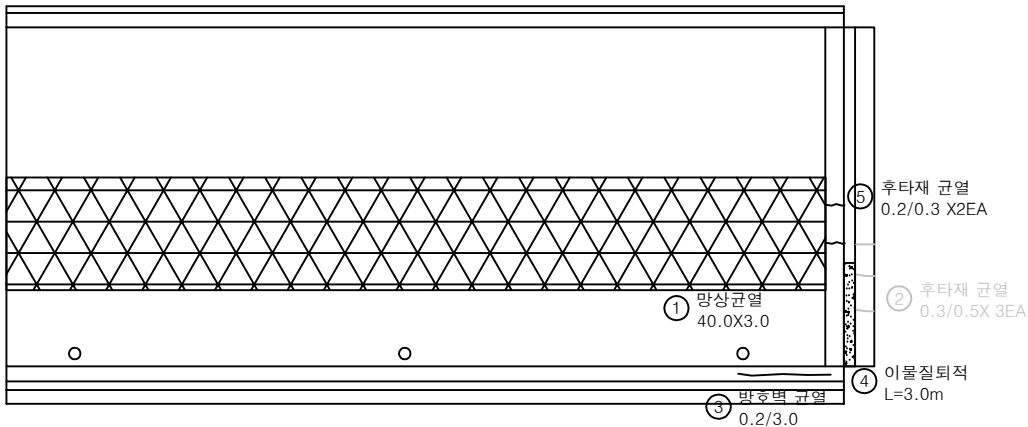
| 번호 | 구분 | 부재 | 손상내용 | 손상현황 | | | | | | 비고 |
|---|---|---|---|---|---|---|---|---|---|---|
| 1 | 19하 | 교면포장 | 망상균열 | | 40.0 | 3.0 | 120.00 | m <sup>2</sup> | 1 | |
| 2 | 19하 | 신속이음 | 후타재 균열 | 0.3 | 0.5 | | 1.50 | m | 3 | 21'9" 30.5 |
| 3 | 23하 | 방호벽 | 방호벽 균열 | 0.2 | 3.0 | | 3.00 | m | 1 | |
| 5 | 23하 | 신속이음 | 후타재 균열 | 0.2 | 0.3 | | 0.60 | m | 2 | |

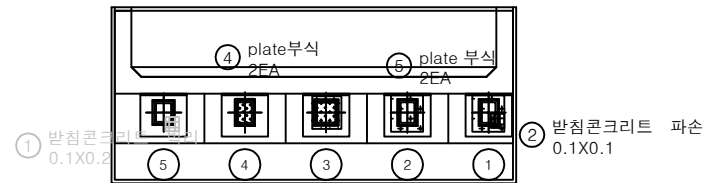
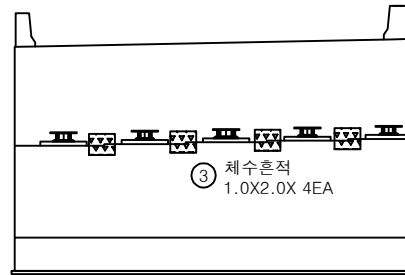
| 번호 | 구분 | 부재 | 손상내용 | 손상현황 | | | | | | 비고 |
|---|---|---|---|---|---|---|---|---|---|---|
| 3 | 19하 | 교대 | 채수흔적 | | 1.0 | 2.0 | 8.00 | ㎡ | 4 | 손상변경 |
| 4 | 21하 | 교량받침 | plate 부식 | | | | 2.00 | EA | 2 | |
| 5 | 23하 | 교량받침 | plate 부식 | | | | 2.00 | EA | 2 | |

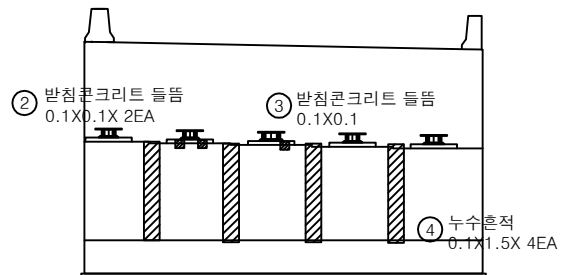
| 번호 | 구분 | 부재 | 손상내용 | 손상현황 | | | | | | 비고 |
|---|---|---|---|---|---|---|---|---|---|---|
| 1 | 19하 | 교량받침 | plate 부식 | | | | 3.00 | EA | 3 | |
| 4 | 19하 | 교대 | 누수흔적 | | 0.1 | 1.5 | 0.60 | m² | 4 | |

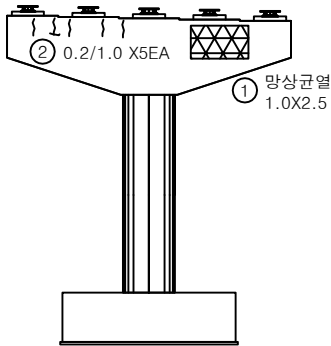
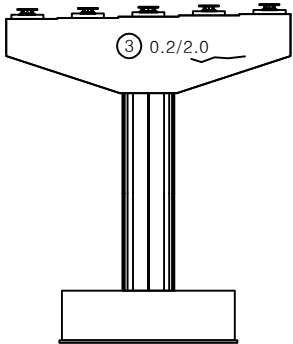
| 번호 | 구분 | 부재 | 손상내용 | 손상현황 | | | | | | 비고 |
|---|---|---|---|---|---|---|---|---|---|---|
| 1 | 23하 | 교각 | 망상균열 | | 1.0 | 2.5 | 2.50 | m <sup>2</sup> | 1 | |
| 2 | 23하 | 교각 | 균열(0.3mm미만) | 0.2 | 1.0 | | 5.00 | m | 5 | |
| 3 | 23하 | 교각 | 균열(0.3mm미만) | 0.2 | 2.0 | | 2.00 | m | 1 | |

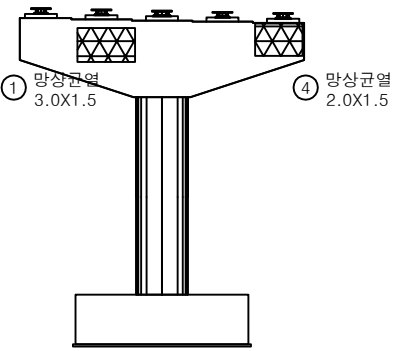
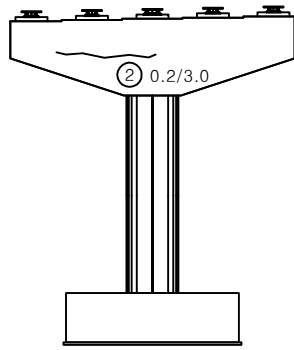
| 번호 | 구분 | 부재 | 손상내용 | 손상현황 | | | | | | 비고 |
|---|---|---|---|---|---|---|---|---|---|---|
| 1 | 23하 | 교각 | 망상균열 | | 3.0 | 1.5 | 4.50 | m <sup>2</sup> | 1 | |
| 2 | 23하 | 교각 | 균열(0.3mm미만) | 0.2 | 3.0 | | 3.00 | m | 1 | |
| 3 | 23하 | 교량받침 | 무수축물탈 균열 | 0.1 | 0.2 | | 0.40 | m | 2 | |
| 4 | 23하 | 교각 | 망상균열 | | 2.0 | 1.5 | 3.00 | m <sup>2</sup> | 1 | |

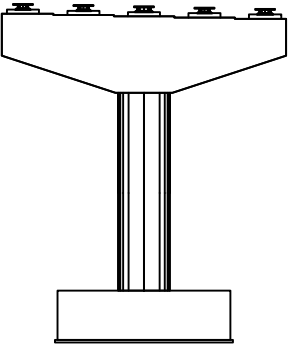
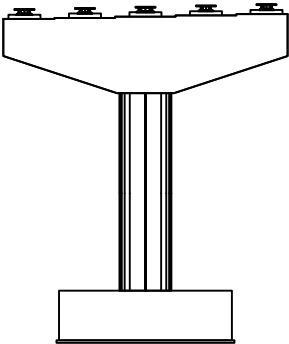
| 번호 | 구분 | 부재 | 손상내용 | 손상현황 | | | | | | 비고 |
|---|---|---|---|---|---|---|---|---|---|---|
| 1 | 23하 | 교량받침 | 받침콘크리트 균열 | 0.1 | 0.3 | | 0.30 | m | 1 | |
