상주영천고속도로 시설물 안전·하자점검 및 성능평가 용역  
(2023년 하반기 성능평가)

# 외 관 조 사 망 도

산성교

2023.12

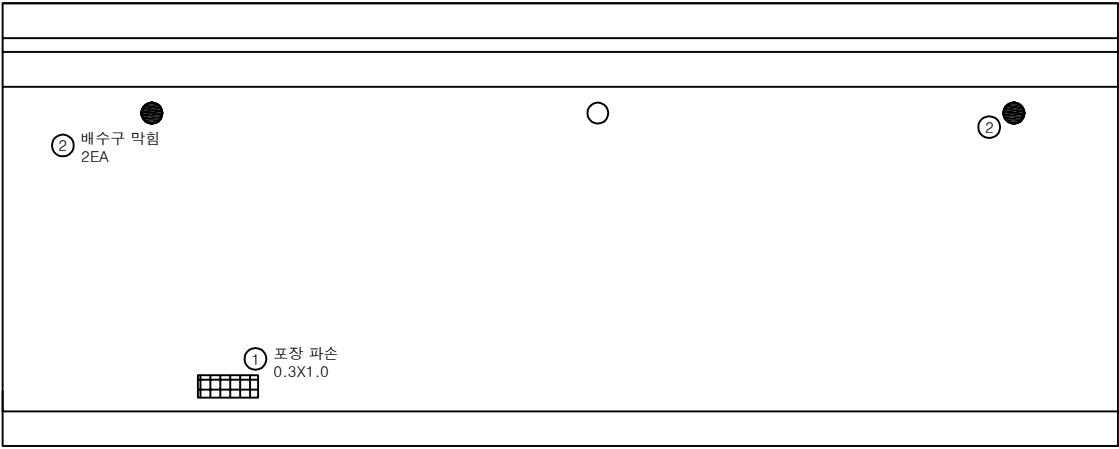
| 도면번호 | 04 |

| 번호 | 구분 | 부재 | 손상내용 | 손상현황 | | | | | | 비고 |
|---|---|---|---|---|---|---|---|---|---|---|
| 1 | 19하 | 교면포장 | 포장 파손 | | 0.3 | 1.0 | 0.30 | m <sup>2</sup> | 1 | |
| 2 | 23하 | 배수시설 | 배수구 막힘 | | | | 2.00 | EA | 2 | |

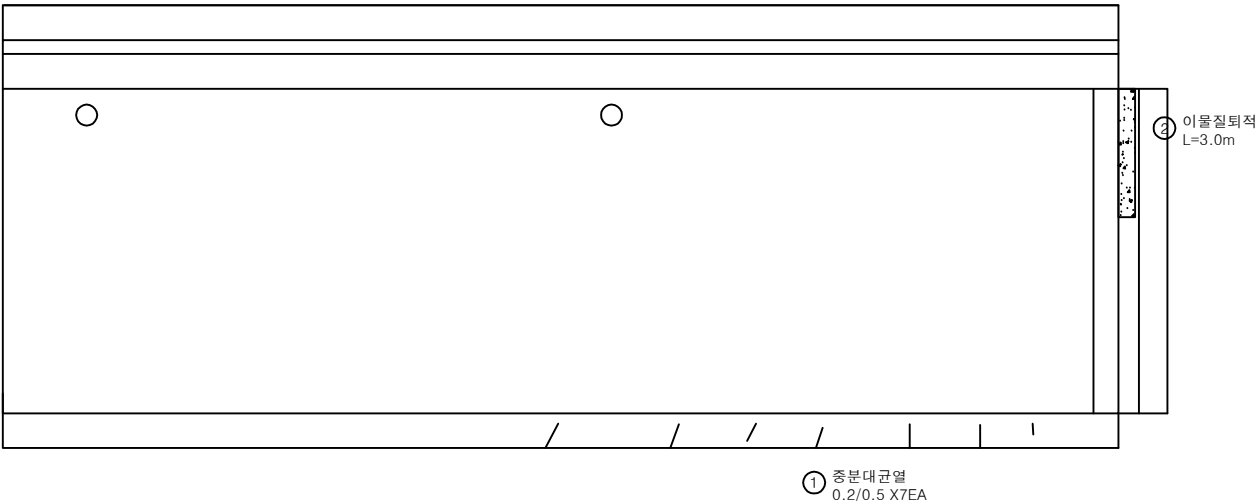
| 번호 | 구분 | 부재 | 손상내용 | 손상현황 | | | | | | 비고 |
|---|---|---|---|---|---|---|---|---|---|---|
| 1 | 19하 | 중분대 | 중분대 균열 | 0.2 | 0.5 | | 3.50 | m | 7 | |

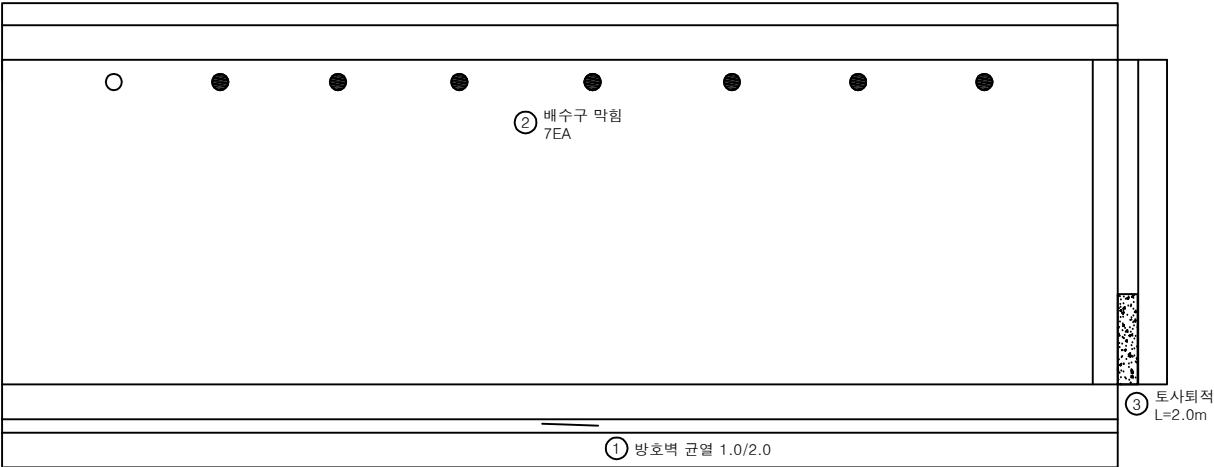
| 번호 | 구분 | 부재 | 손상내용 | 손상현황 | | | | | | 비 고 |
|---|---|---|---|---|---|---|---|---|---|---|
| 1 | 19하 | 방호벽 | 방호벽 균열 | 1.0 | 2.0 | | 2.00 | m | 1 | |

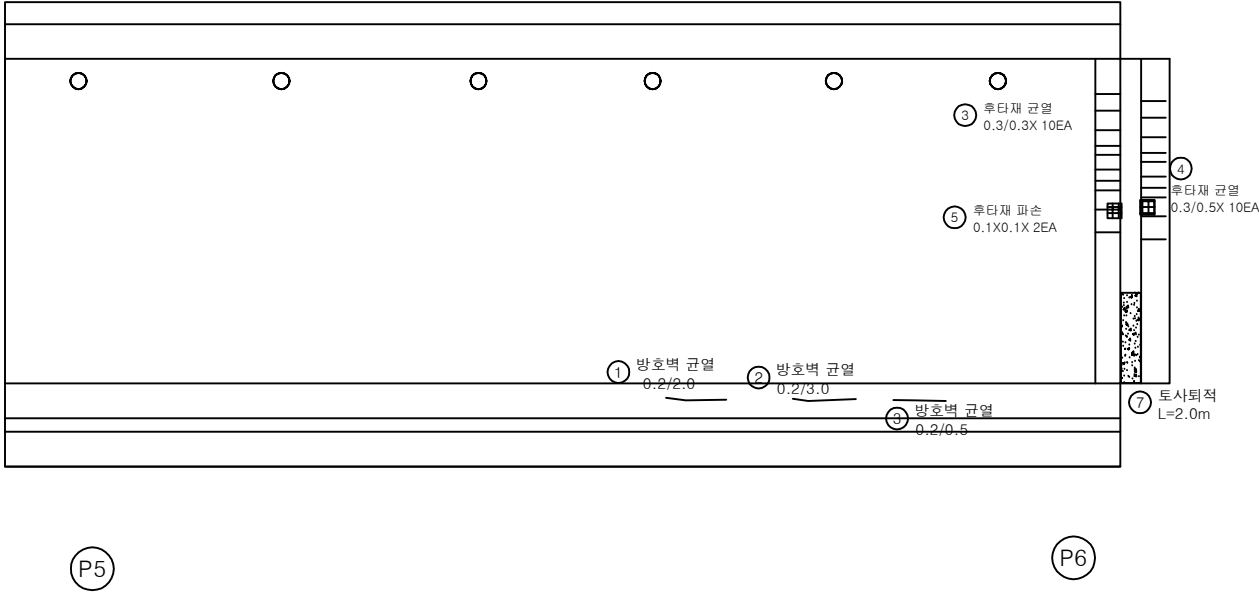
| 번호 | 구분 | 부재 | 손상내용 | 손상현황 | | | | | | 비고 |
|---|---|---|---|---|---|---|---|---|---|---|
| 1 | 19하 | 방호벽 | 방호벽 균열 | 0.2 | 2.0 | | 2.00 | m | 1 | |
| 2 | 19하 | 방호벽 | 방호벽 균열 | 0.2 | 3.0 | | 3.00 | m | 1 | |
| 3 | 19하 | 방호벽 | 방호벽 균열 | 0.2 | 5.0 | | 5.00 | m | 1 | |
| 4 | 19하 | 신축이음 | 후타재 균열 | 0.3 | 0.3 | | 3.00 | m | 10 | 20상 보속 |
| 5 | 19하 | 신축이음 | 후타재 균열 | 0.3 | 0.5 | | 5.00 | m | 10 | 20상 보속 |

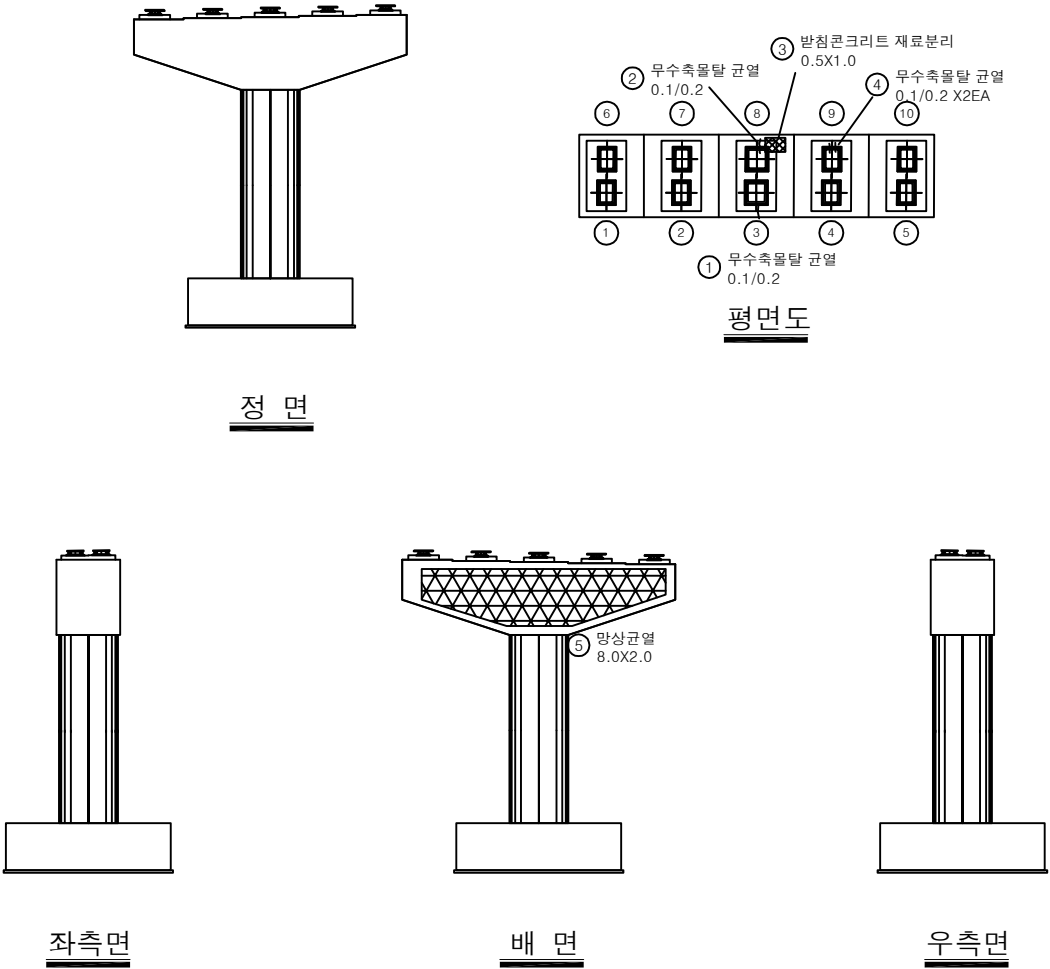
| 번호 | 구분 | 부재 | 손상내용 | 손상현황 | | | | | | 비 고 |
|---|---|---|---|---|---|---|---|---|---|---|
| 1 | 21하 | 교량받침 | 무수축물탈 균열 | 0.1 | 0.2 | | 0.20 | m | 1 | |
| 2 | 23하 | 교량받침 | 무수축물탈 균열 | 0.1 | 0.2 | | 0.20 | m | 1 | |
| 4 | 23하 | 교량받침 | 무수축물탈 균열 | 0.1 | 0.2 | | 0.40 | m | 2 | |
| 5 | 23하 | 교각 | 망상균열 | | 8.0 | 2.0 | 16.00 | ㎡ | 1 | |
