상주영천고속도로 시설물 안전·하자점검 및 성능평가 용역  
(2023년 하반기 성능평가)

# 외 관 조 사 망 도

창정교

2023.12

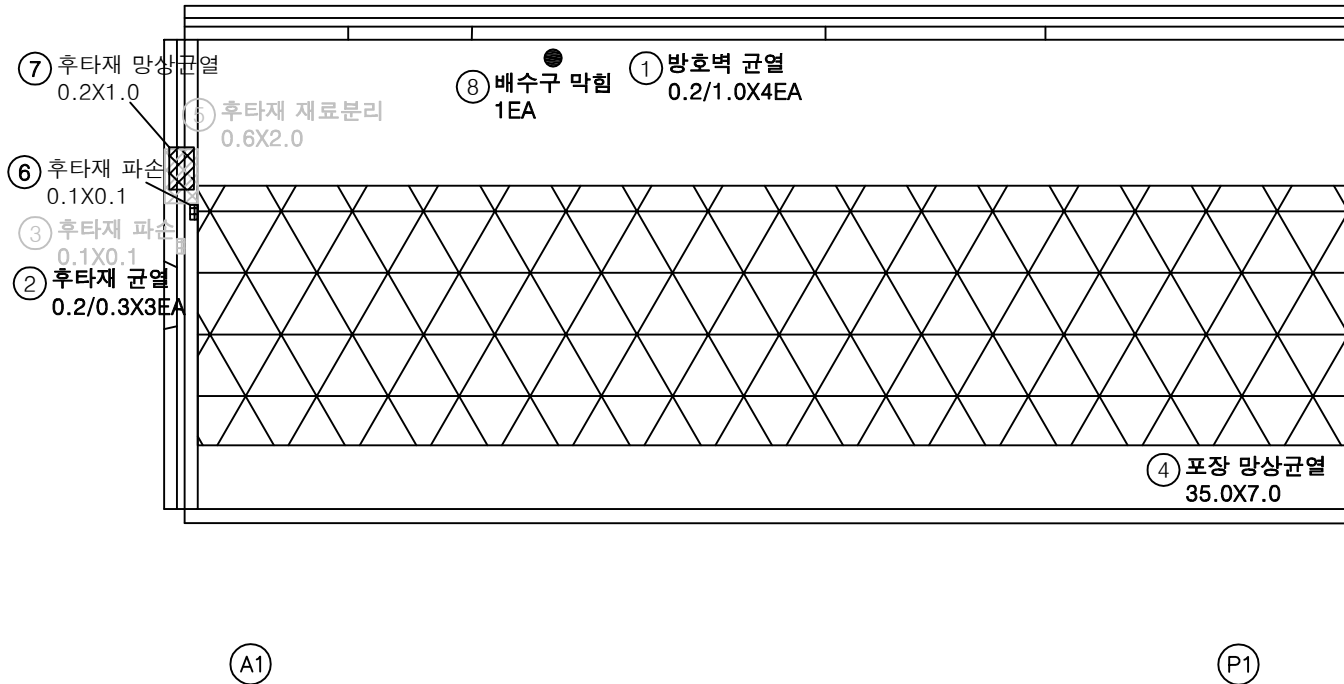
ID : 창정교 슬래브상면 S1 (상주방향)

| 번호 | 구분 | 부재 | 손상내용 | 손상현황 | | | | | | 비고 |
|---|---|---|---|---|---|---|---|---|---|---|
| 1 | 19하 | 방호벽 | 방호벽 균열 | 0.2 | 1.0 | | 4.00 | m | 4 | |
| 2 | 19하 | 신속이음 | 후타재 균열 | 0.2 | 0.3 | | 0.60 | m | 2 | |
| 3 | 19하 | 신속이음 | 후타재 파손 | | 0.1 | 0.1 | 0.01 | m <sup>2</sup> | 1 | 21상 보수 |
| 4 | 19하 | 교면포장 | 포장 망상균열 | | 35.0 | 7.0 | 245.00 | m <sup>2</sup> | 1 | |
| 5 | 19하 | 신속이음 | 후타재 재료분리 | | 0.6 | 2.0 | 1.20 | m <sup>2</sup> | 1 | 21상 보수 |
| 6 | 23하 | 신속이음 | 후타재 파손 | | 0.1 | 0.1 | 0.01 | m <sup>2</sup> | 1 | |
| 7 | 23하 | 신속이음 | 후타재 망상균열 | | 0.2 | 1.0 | 0.20 | m <sup>2</sup> | 1 | |
| 8 | 23하 | 배수시설 | 배수구 막힘 | | | | 1.00 | EA | 1 | |

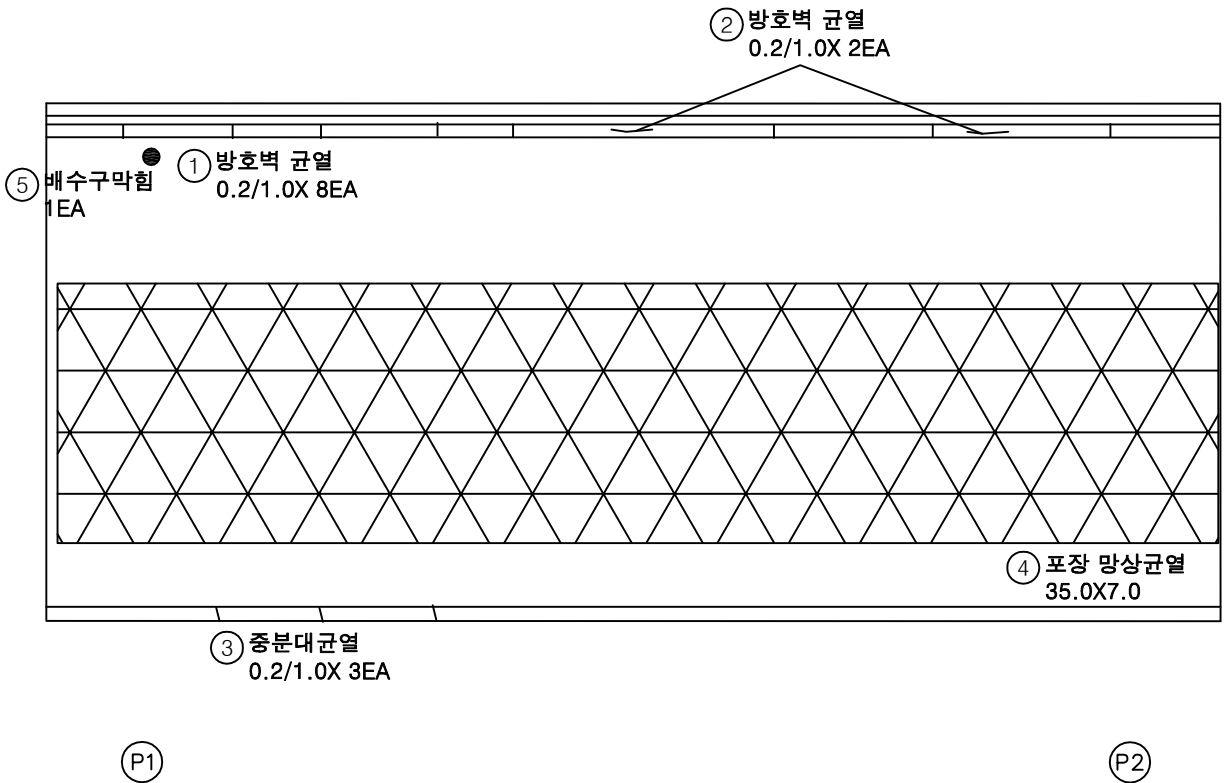
| 번호 | 구분 | 부재 | 손상내용 | 손상현황 | | | | | | 비고 |
|---|---|---|---|---|---|---|---|---|---|---|
| 1 | 19하 | 방호벽 | 방호벽 균열 | 0.2 | 1.0 | | 8.00 | m | 8 | |
| 2 | 19하 | 방호벽 | 방호벽 균열 | 0.2 | 1.0 | | 2.00 | m | 2 | |
| 3 | 19하 | 중분대 | 중분대 균열 | 0.2 | 1.0 | | 3.00 | m | 3 | |
| 4 | 19하 | 교면포장 | 포장 망상균열 | | 35.0 | 7.0 | 245.00 | m <sup>2</sup> | 1 | |
| 5 | 19하 | 배수시설 | 배수구 막힘 | | | | 1.00 | EA | 1 | |

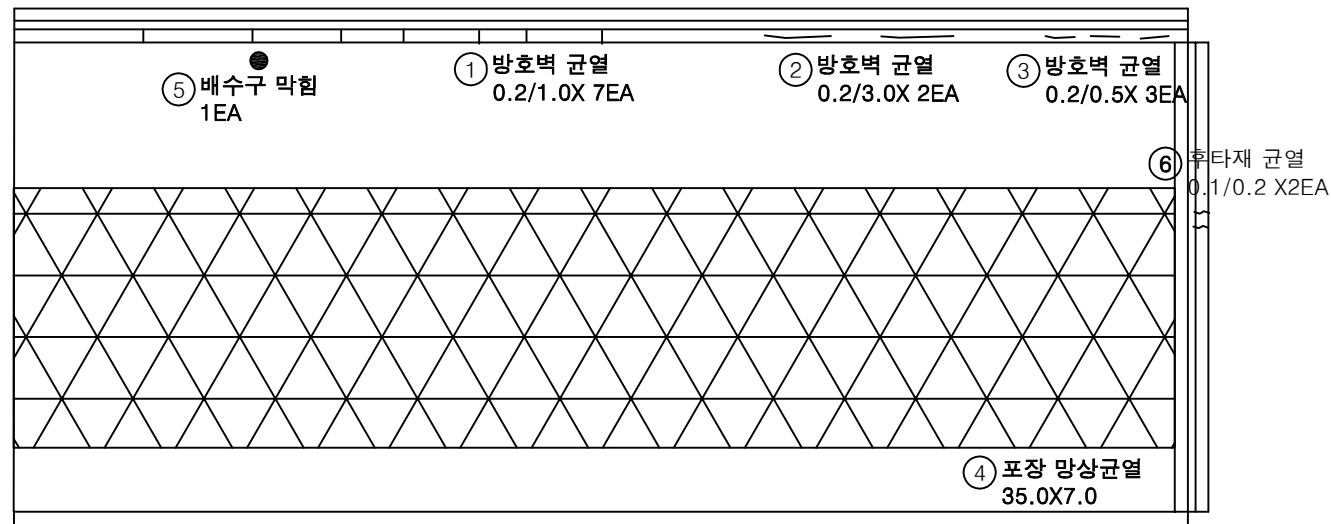
| 번호 | 구분 | 부재 | 손상내용 | 손상현황 | | | | | | 비 고 |
|---|---|---|---|---|---|---|---|---|---|---|
| 1 | 19하 | 방호벽 | 방호벽 균열 | 0.2 | 1.0 | | 7.00 | m | 7 | |
| 2 | 19하 | 방호벽 | 방호벽 균열 | 0.2 | 3.0 | | 6.00 | m | 2 | |
| 3 | 19하 | 중분대 | 중분대 균열 | 0.2 | 0.5 | | 1.50 | m | 3 | |
| 4 | 19하 | 교면포장 | 포장 망상균열 | | 35.0 | 7.0 | 245.00 | m <sup>2</sup> | 1 | |
| 5 | 19하 | 배수시설 | 배수구 막힘 | | | | 1.00 | EA | 1 | |
| 6 | 23하 | 신속이음 | 후타재 균열 | 0.1 | 0.2 | | 0.40 | m | 2 | |

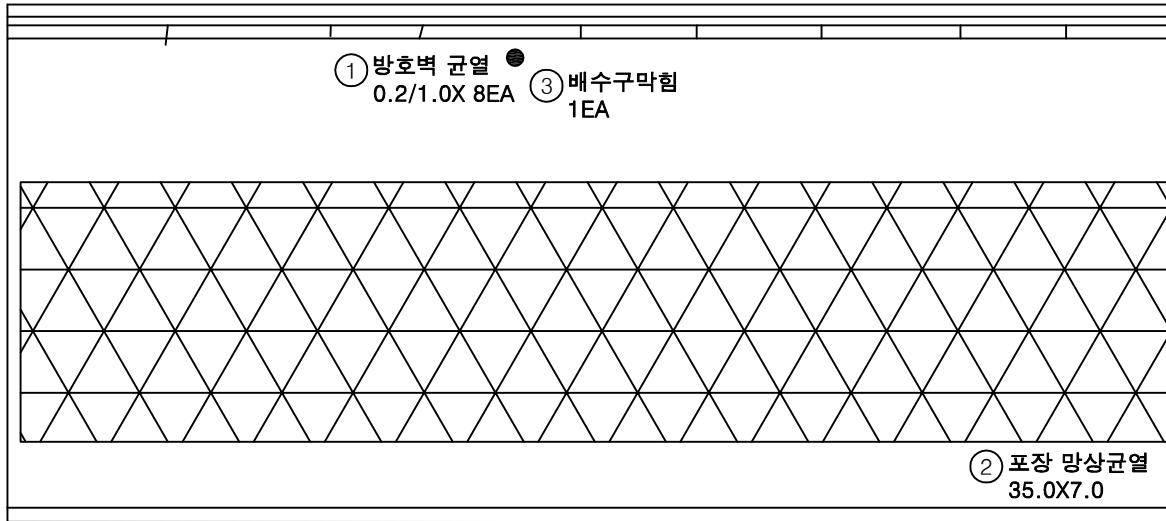
ID : 창정교 슬래브상면 S4 (상주방향)

| 번호 | 구분 | 부재 | 손상내용 | 손상현황 | | | | | | 비 고 |
|---|---|---|---|---|---|---|---|---|---|---|
| 1 | 19하 | 방호벽 | 방호벽 균열 | 0.2 | 1.0 | | 8.00 | m | 8 | |
| 2 | 19하 | 교면포장 | 포장 망상균열 | | 35.0 | 7.0 | 245.00 | m² | 1 | |
| 3 | 19하 | 배수시설 | 배수구 막힘 | | | | 1.00 | EA | 1 | |

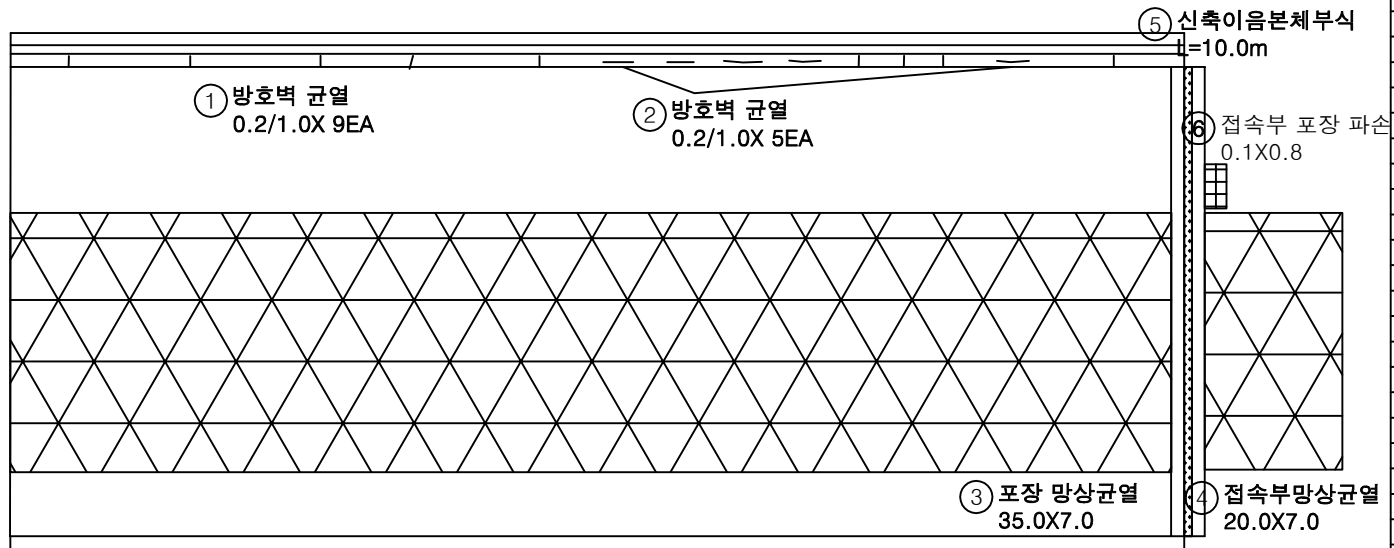
| 번호 | 구분 | 부재 | 손상내용 | 손상현황 | | | | | | 비 고 |
|---|---|---|---|---|---|---|---|---|---|---|
| 1 | 19하 | 방호벽 | 방호벽 균열 | 0.2 | 1.0 | | 9.00 | m | 9 | |
| 2 | 19하 | 방호벽 | 방호벽 균열 | 0.2 | 1.0 | | 5.00 | m | 5 | |
| 3 | 19하 | 교면포장 | 포장 망상균열 | | 35.0 | 7.0 | 245.00 | m <sup>2</sup> | 1 | |
| 4 | 19하 | 교면포장 | 접속부 망상균열 | | 20.0 | 7.0 | 140.00 | m <sup>2</sup> | 1 | |
| 5 | 19하 | 신축이음 | 본체부식 | | 10.0 | | 10.00 | m | 1 | |

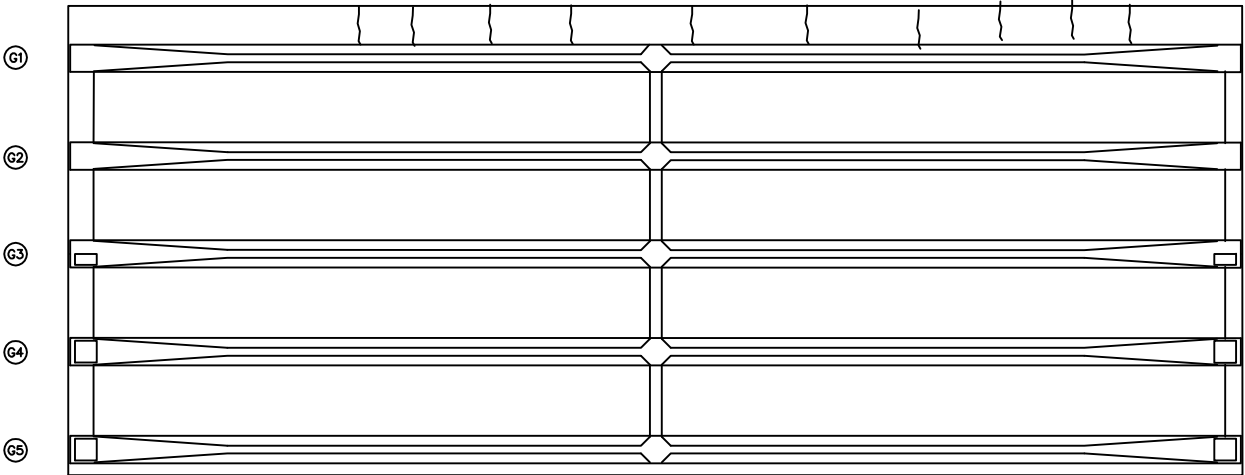
① 0.2/1.0 X10EA

| 번호 | 구분 | 부재 | 손상내용 | 손상현황 | | | | | | 비고 |
|---|---|---|---|---|---|---|---|---|---|---|
| 1 | 23하 | 바닥판 | 균열(0.3mm미만) | 0.2 | 1.0 | | 10.00 | m | 10 | |

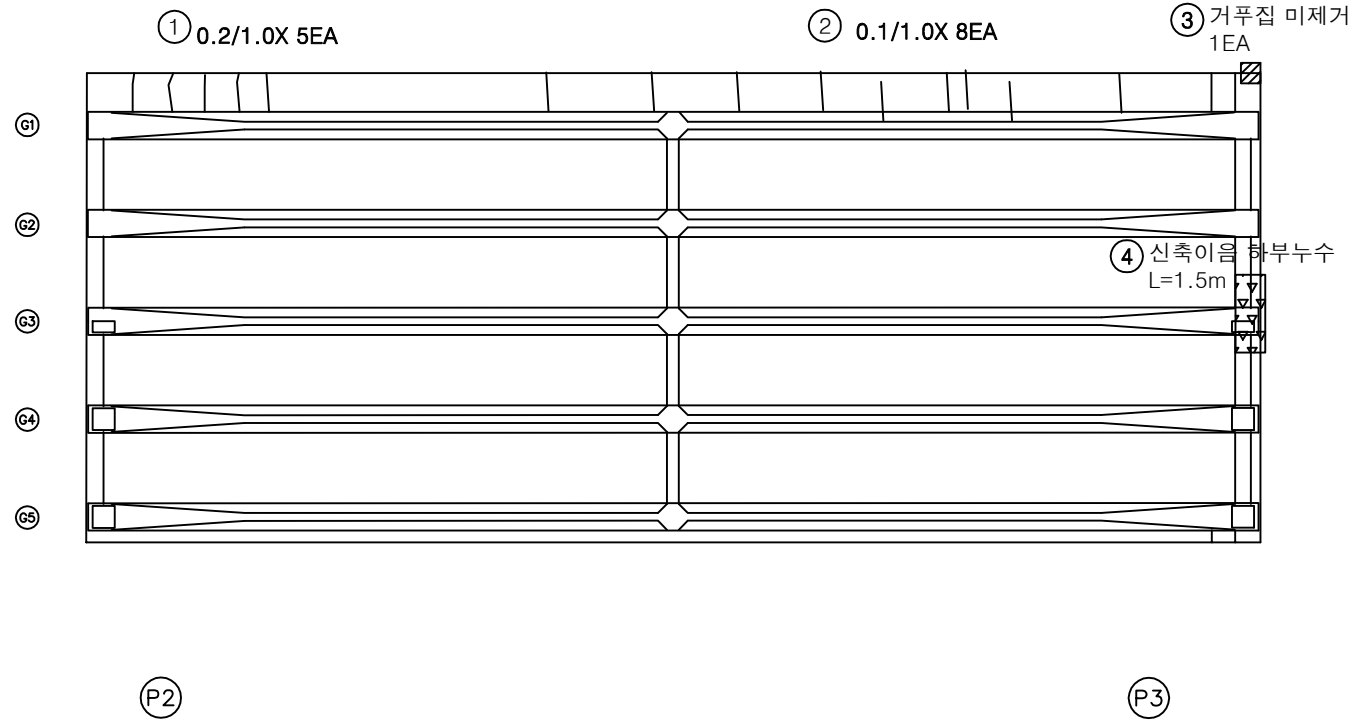
| 번호 | 구분 | 부재 | 손상내용 | 손상현황 | | | | | | 비고 |
|---|---|---|---|---|---|---|---|---|---|---|
| 1 | 19하 | 바닥판 | 균열(0.3mm미만) | 0.2 | 1.0 | | 5.00 | m | 5 | |
| 2 | 19하 | 바닥판 | 균열(0.3mm미만) | 0.1 | 1.0 | | 8.00 | m | 8 | |
| 4 | 23하 | 신축이음 | 신축이음 하부누수 | | 1.5 | | 1.50 | m | 1 | |

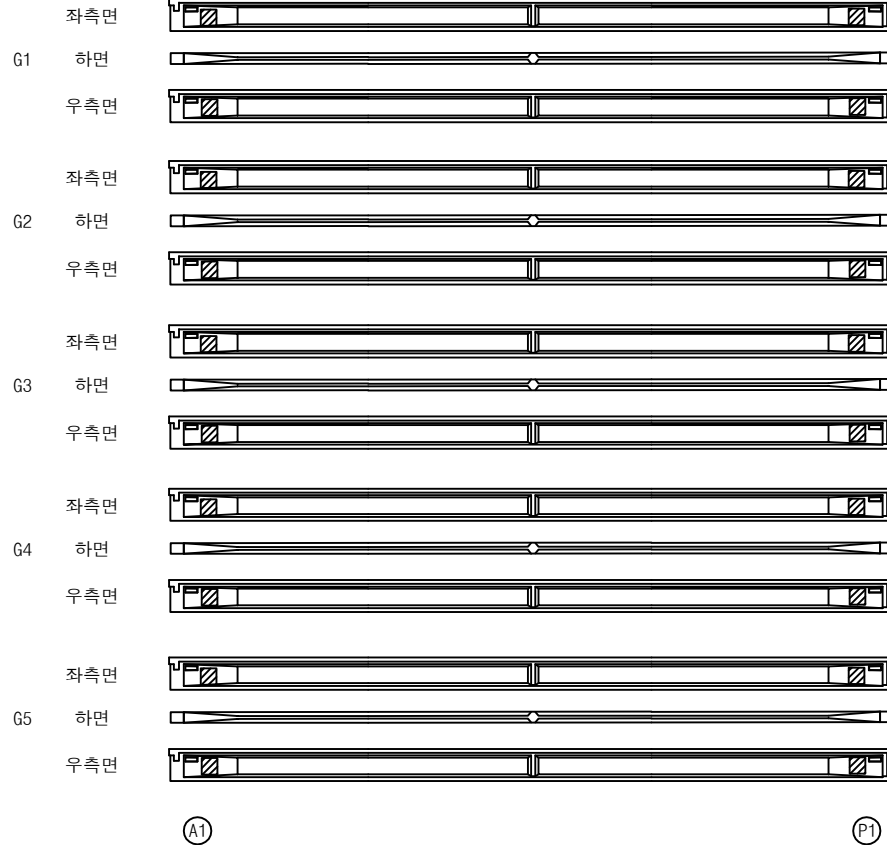
① 인양홀 박락  
0.2X0.2X10EA② 인양홀 박락  
0.2X0.2X10EA

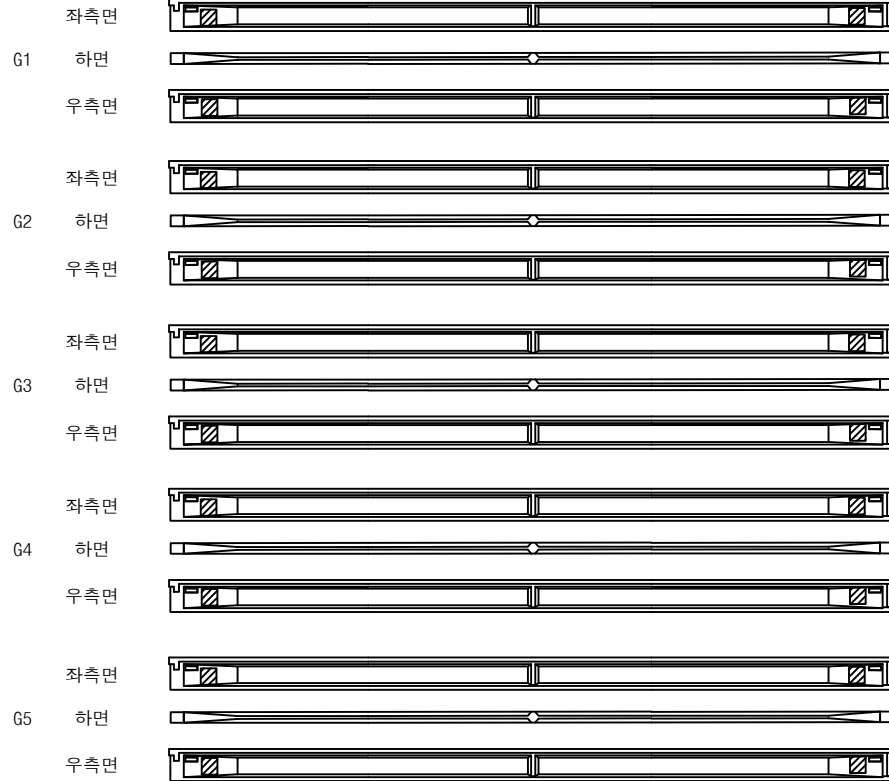
① 인양홀 박락  
0.2X0.2X10EA② 인양홀 박락  
0.2X0.2X10EA

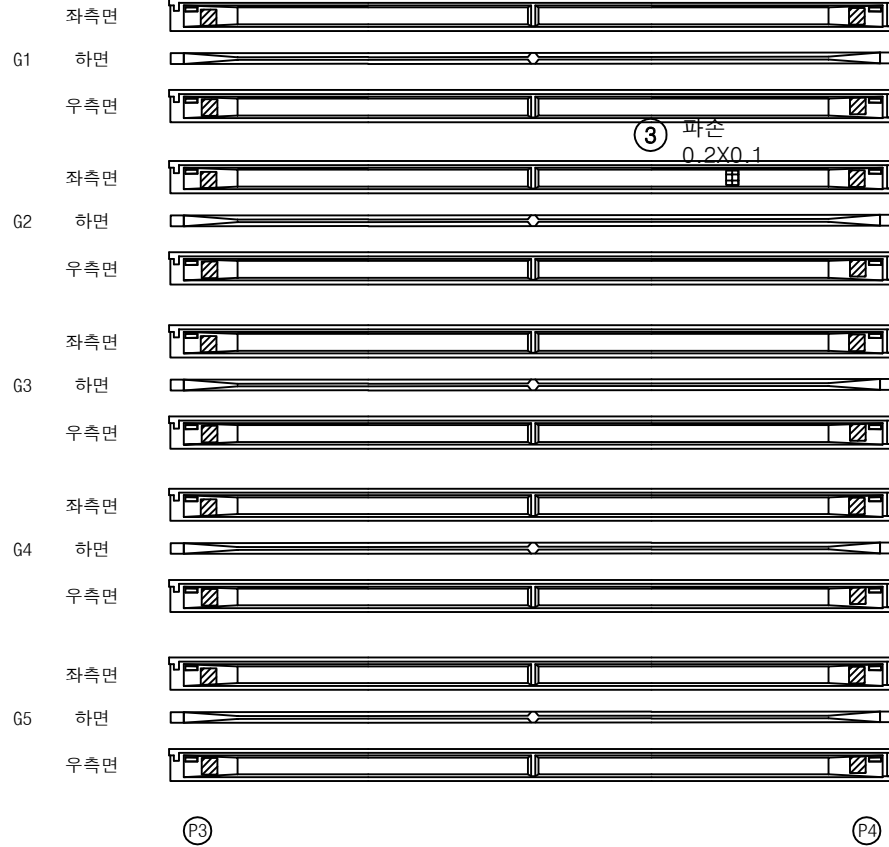
① 인양홀 박락  
0.2X0.2X10EA② 인양홀 박락  
0.2X0.2X10EA③ 파손  
0.2X0.1

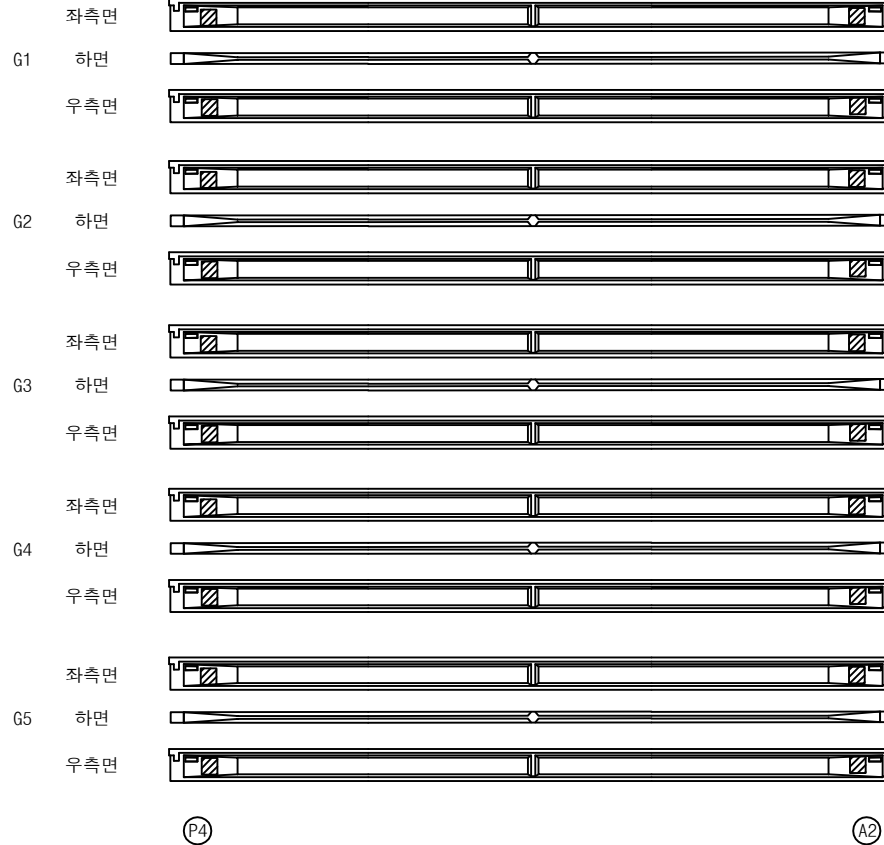
① 인양홀 박락  
0.2X0.2X10EA② 인양홀 박락  
0.2X0.2X10EA

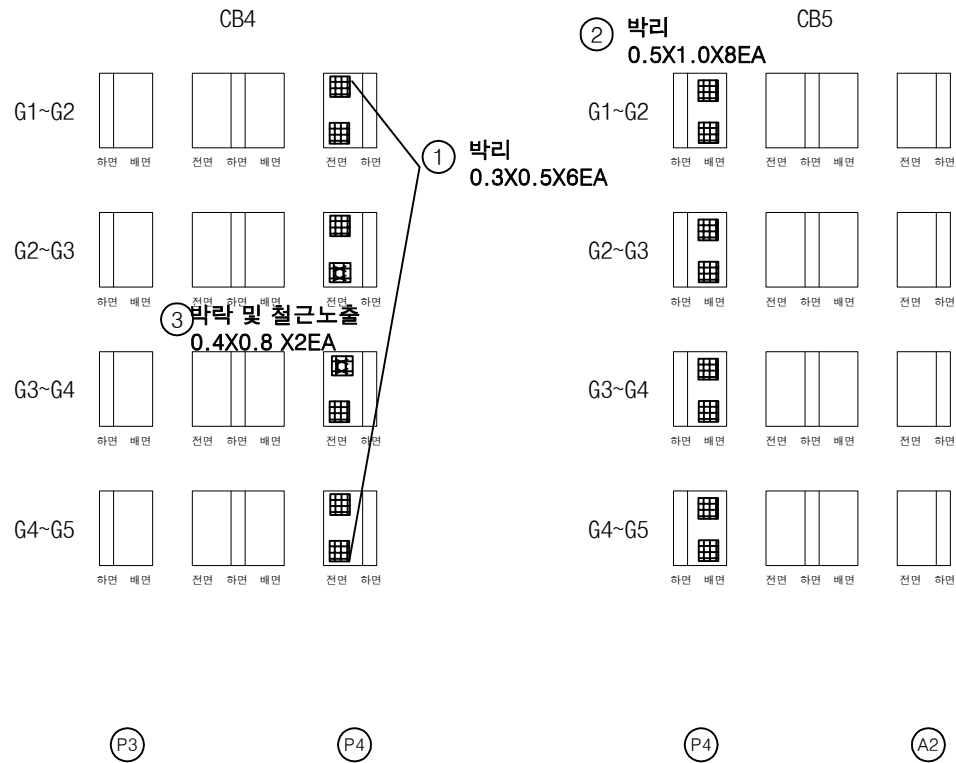
| 번호 | 구분 | 부재 | 손상내용 | 손상현황 | | | | | | 비고 |
|---|---|---|---|---|---|---|---|---|---|---|
| 1 | 19하 | 가로보 | 박리 | | 0.3 | 0.5 | 0.90 | m | 6 | 손상감소 |

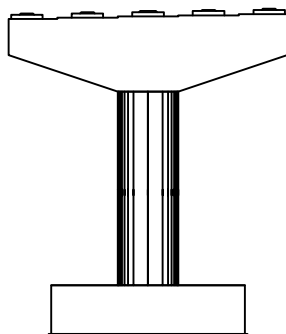
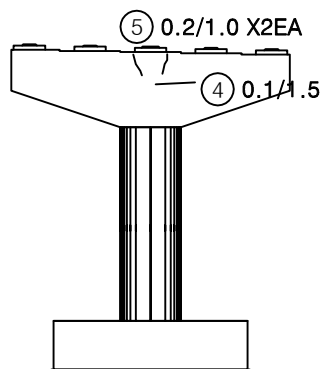
| 번호 | 구분 | 부재 | 손상내용 | 손상현황 | | | | | | 비고 |
|---|---|---|---|---|---|---|---|---|---|---|
| 1 | 19하 | 교량받침 | 무수축물탈 균열 | 0.1 | 0.2 | | 0.40 | m | 2 | |
| 2 | 19하 | 교량받침 | 무수축물탈 균열 | 01 | 0.2 | | 0.20 | m | 1 | |
| 4 | 19하 | 교각 | 균열(0.3mm미만) | 0.1 | 1.5 | | 1.50 | m | 1 | |
| 5 | 23하 | 교각 | 균열(0.3mm미만) | 0.2 | 1.0 | | 2.00 | m | 2 | |

① 무수축물탈 균열 0.1/0.2X2EA      ② 무수축물탈 균열 0.1/0.2

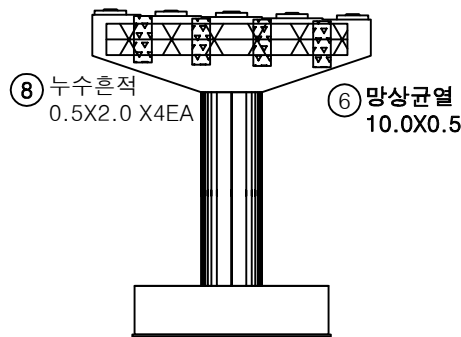
| 번호 | 구분 | 부재 | 손상내용 | 손상현황 | | | | | | 비고 |
|---|---|---|---|---|---|---|---|---|---|---|
| 2 | 19하 | 교량받침 | 받침콘크리트 균열 | 0.1 | 0.3 | | 0.30 | m | 1 | |
| 3 | 19하 | 교량받침 | plate 부식 | | | | 2.00 | EA | 2 | |
| 5 | 19하 | 교량받침 | 무수축물탈 균열 | 0.1 | 0.2 | | 0.40 | m | 2 | |
| 6 | 19하 | 교각 | 망상균열 | | 10.0 | 0.5 | 5.00 | m <sup>2</sup> | 1 | |
| 8 | 19하 | 교각 | 누수흔적 | | 0.5 | 2.0 | 4.00 | m <sup>2</sup> | 4 | |
| 9 | 23하 | 교각 | 누수흔적 | | 0.5 | 3.0 | 1.50 | m <sup>2</sup> | 1 | |

⑨ 누수흔적  
0.5X3.0

② 받침콘크리트 균열  
0.1/0.3

⑤ 무수축물탈 균열  
0.1/0.2X2EA

③ plate 부식  
4EA

⑧ 누수흔적  
0.5X2.0 X4EA

⑥ 망상균열  
10.0X0.5

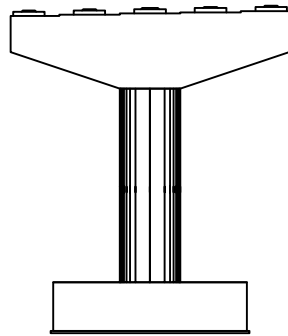
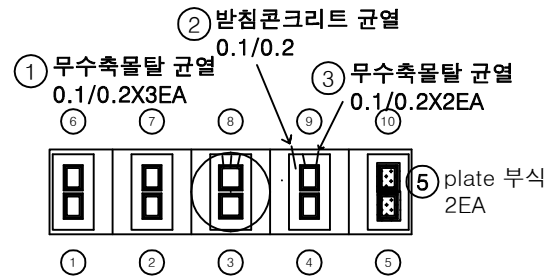
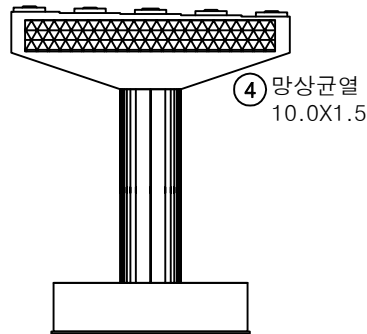
| 번호 | 구분 | 부재 | 손상내용 | 손상현황 | | | | | | 비 고 |
|---|---|---|---|---|---|---|---|---|---|---|
| 1 | 19하 | 교량받침 | 무수축물탈 균열 | 0.1 | 0.2 | | 0.60 | m | 3 | |
| 2 | 19하 | 교량받침 | 받침콘크리트 균열 | 0.1 | 0.2 | | 0.20 | m | 1 | |
| 3 | 19하 | 교량받침 | 무수축물탈 균열 | 0.1 | 0.2 | | 0.40 | m | 2 | |
| 4 | 19하 | 교각 | 망상균열 | | 10.0 | 1.5 | 15.00 | m <sup>2</sup> | 1 | |
| 5 | 23하 | 교량받침 | plate 부식 | | | | 2.00 | EA | 2 | |

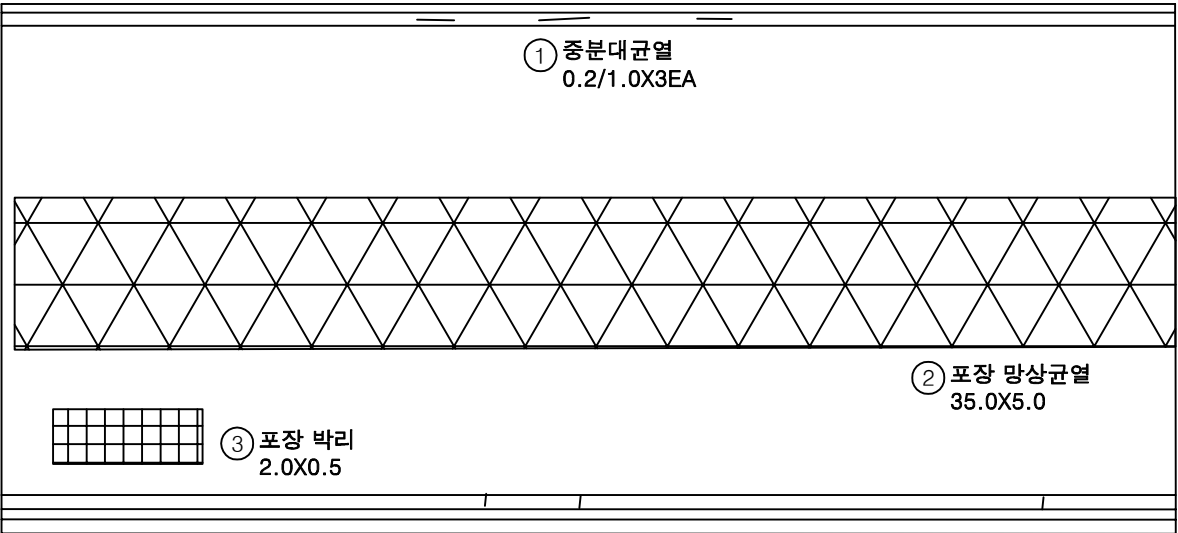
| 번호 | 구분 | 부재 | 손상내용 | 손상현황 | | | | | | 비고 |
|---|---|---|---|---|---|---|---|---|---|---|
| 1 | 19하 | 중분대 | 중분대 균열 | 0.2 | 1.0 | | 3.00 | m | 3 | |
| 2 | 19하 | 교면포장 | 포장 망상균열 | | 35.0 | 5.0 | 175.00 | m <sup>2</sup> | 1 | |
| 4 | 19하 | 방호벽 | 방호벽 균열 | 0.2 | 1.0 | | 3.00 | m | 3 | |

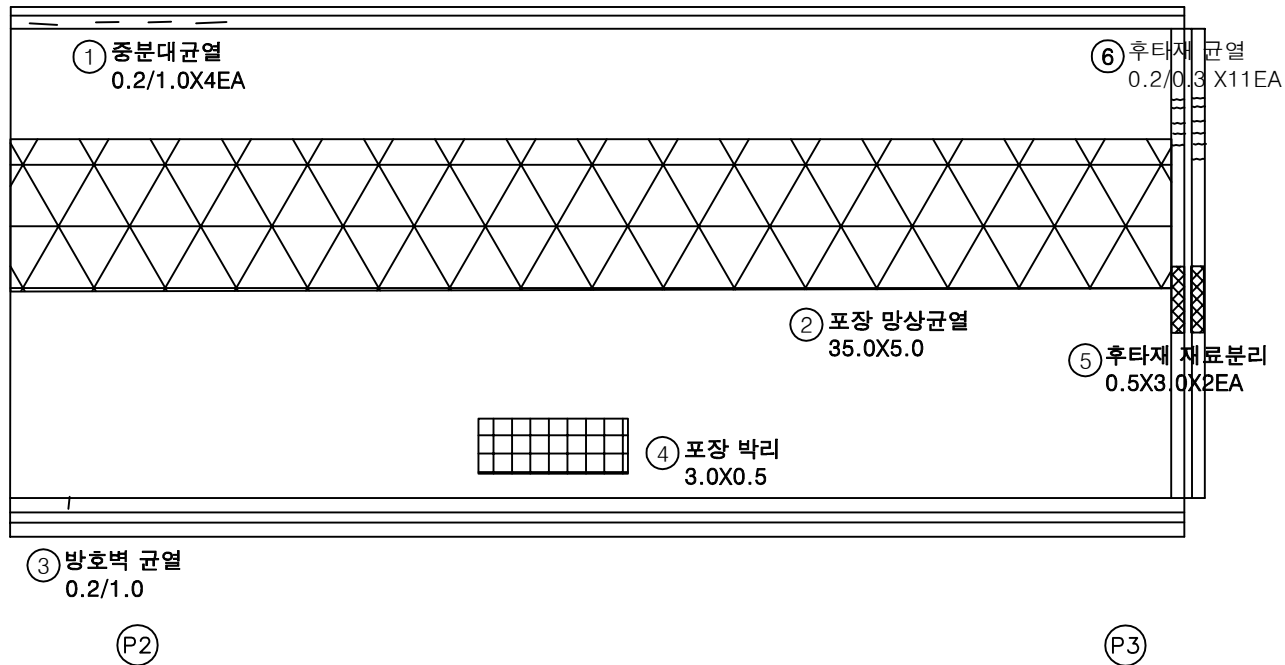
| 번호 | 구분 | 부재 | 손상내용 | 손상현황 | | | | | | 비고 |
|---|---|---|---|---|---|---|---|---|---|---|
| 1 | 19하 | 중분대 | 중분대 균열 | 0.2 | 1.0 | | 4.00 | m | 4 | |
| 2 | 19하 | 교면포장 | 포장 망상균열 | | 35.0 | 5.0 | 175.00 | m <sup>2</sup> | 1 | |
| 3 | 19하 | 방호벽 | 방호벽 균열 | 0.2 | 1.0 | | 1.00 | m | 1 | |
| 6 | 23하 | 신축이음 | 후타재 균열 | 0.2 | 0.3 | | 3.30 | m | 11 | |

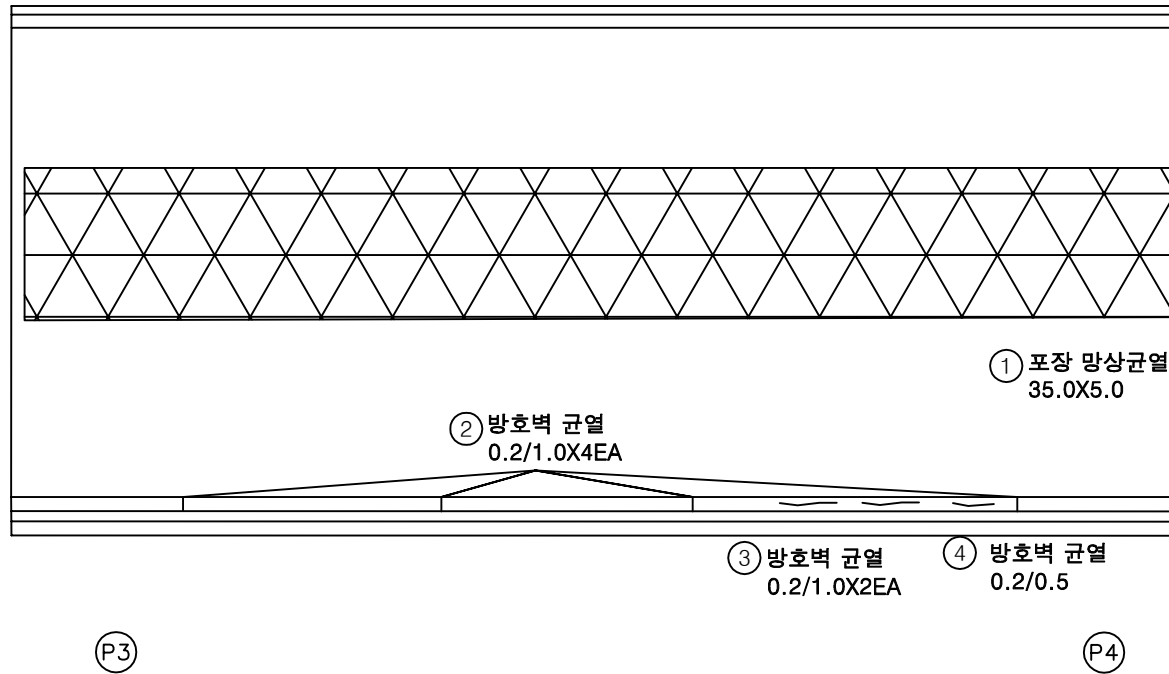
| 번호 | 구분 | 부재 | 손상내용 | 손상현황 | | | | | | 비고 |
|---|---|---|---|---|---|---|---|---|---|---|
| 1 | 19하 | 교면포장 | 망상균열 | | 35.0 | 5.0 | 175.00 | m <sup>2</sup> | 1 | |
| 2 | 19하 | 방호벽 | 방호벽 균열 | 0.2 | 1.0 | | 4.00 | m | 4 | |
| 3 | 19하 | 방호벽 | 방호벽 균열 | 0.2 | 1.0 | | 2.00 | m | 2 | |
| 4 | 19하 | 방호벽 | 방호벽 균열 | 0.2 | 0.5 | | 0.50 | m | 1 | |

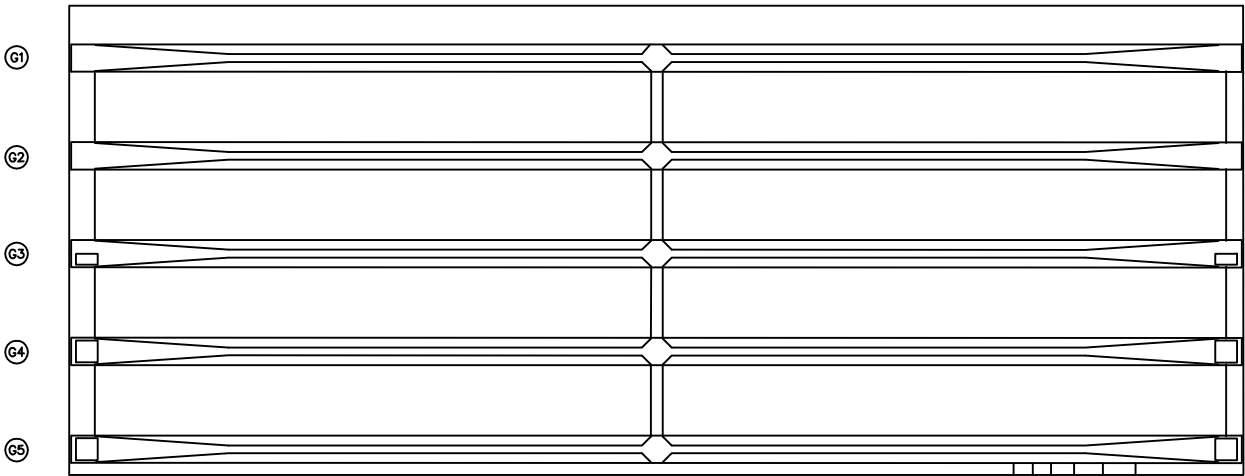
① 0.1/1.0X6EA

| 번호 | 구분 | 부재 | 손상내용 | 손상현황 | | | | | | 비고 |
|---|---|---|---|---|---|---|---|---|---|---|
| 1 | 19하 | 바닥판 | 균열(0.3mm미만) | 0.1 | 1.0 | | 6.00 | m | 6 | |

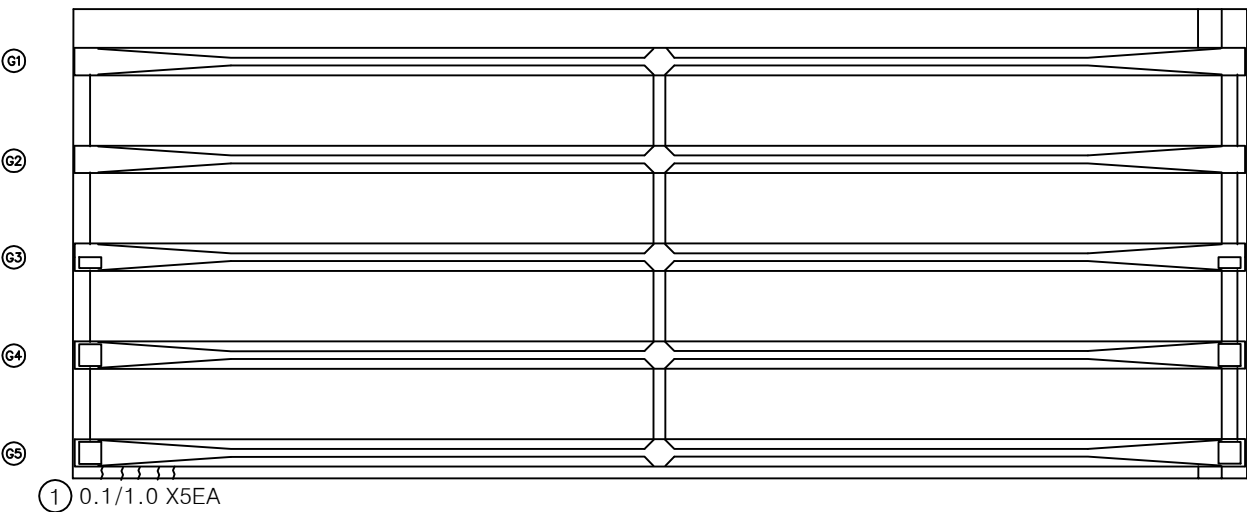
| 번호 | 구분 | 부재 | 손상내용 | 손상현황 | | | | | | 비고 |
|---|---|---|---|---|---|---|---|---|---|---|
| 1 | 23하 | 바닥판 | 균열(0.3mm미만) | 0.1 | 1.0 | | 5.00 | m | 5 | |

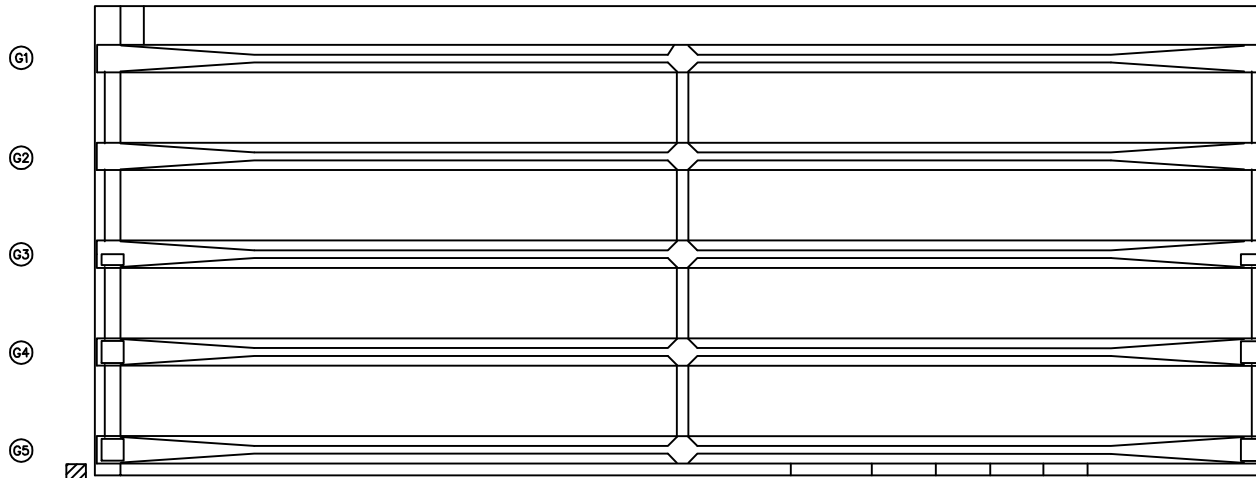
| 번호 | 구분 | 부재 | 손상내용 | 손상현황 | | | | | | 비고 |
|---|---|---|---|---|---|---|---|---|---|---|
| 1 | 19하 | 바닥판 | 균열(0.3mm미만) | 0.1 | 1.0 | | 6.00 | m | 6 | |

② 거푸집 미제거  
1EA

① 0.1/1.0X6EA

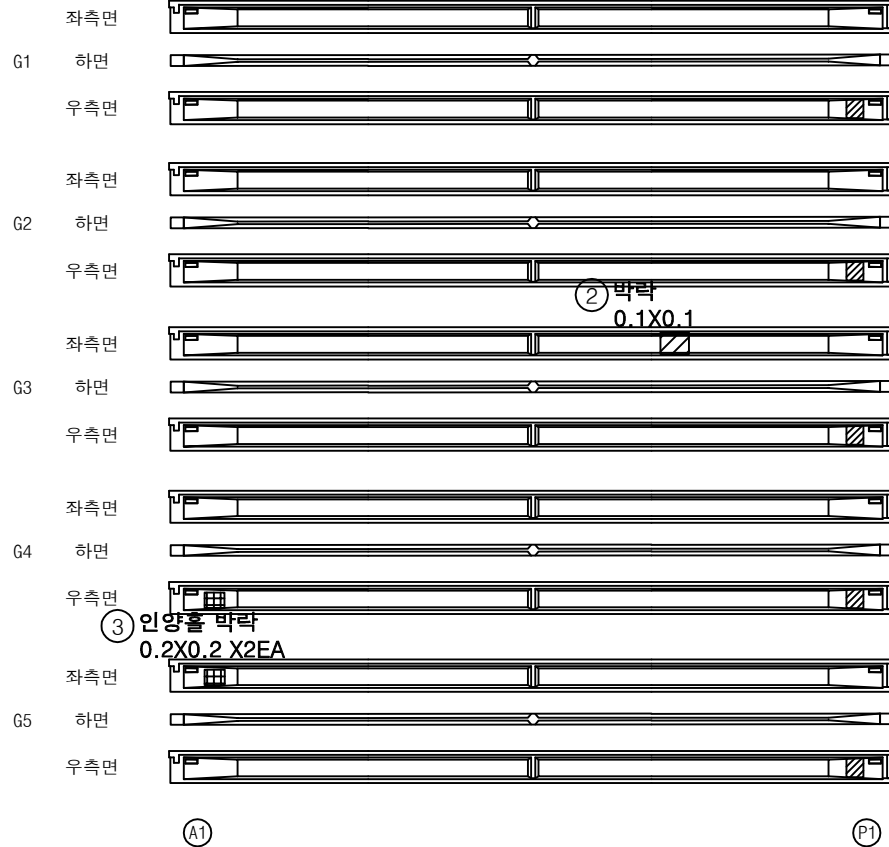
① 인양홀 박락  
0.2X0.2X5EA② 박락  
0.1X0.1③ 인양홀 박락  
0.2X0.2 X2EA

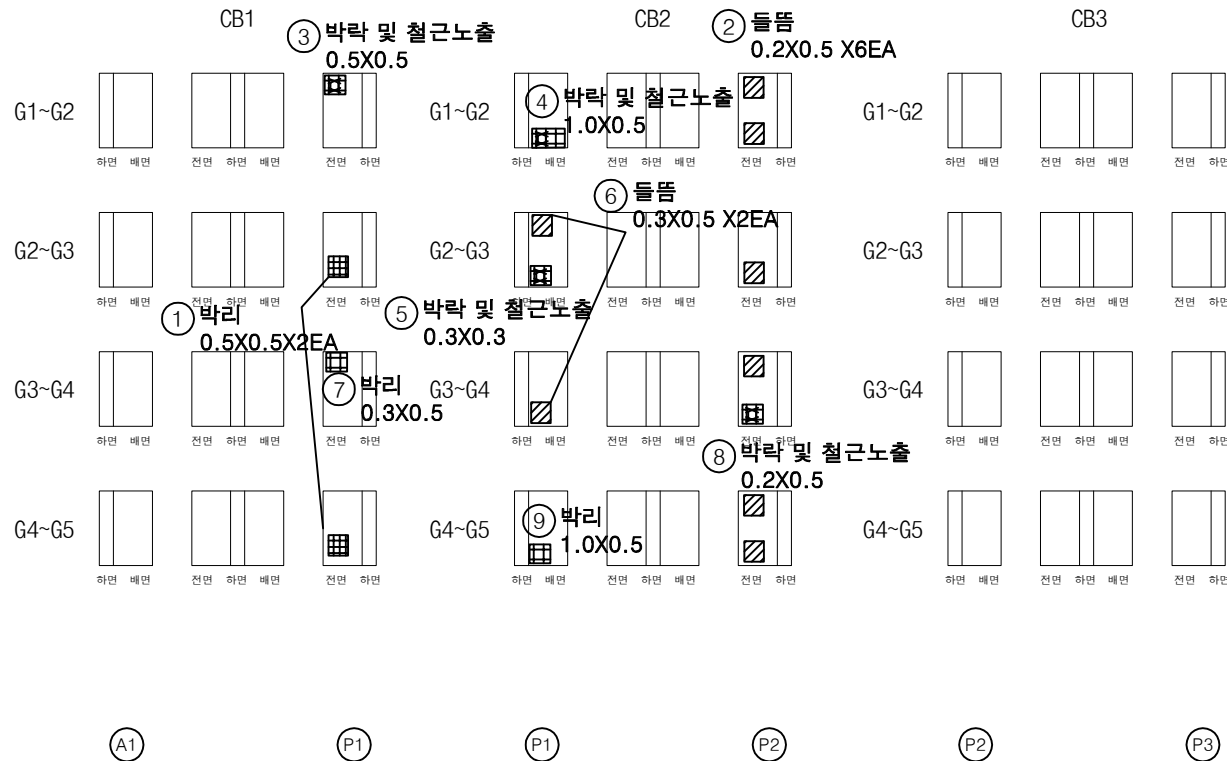
| 번호 | 구분 | 부재 | 손상내용 | 손상현황 | | | | | | 비고 |
|---|---|---|---|---|---|---|---|---|---|---|
| 1 | 19하 | 가로보 | 박리 | | 0.5 | 0.5 | 0.50 | m² | 2 | 손상감소 |
| 2 | 19하 | 가로보 | 들뜸 | | 0.2 | 0.5 | 0.60 | m² | 6 | 손상감소 |
