상주영천고속도로 시설물 안전·하자점검 및 성능평가 용역  
(2023년 하반기 정밀안전점검)

# 외 관 조 사 망 도

화산JCT R-A교

2023.12

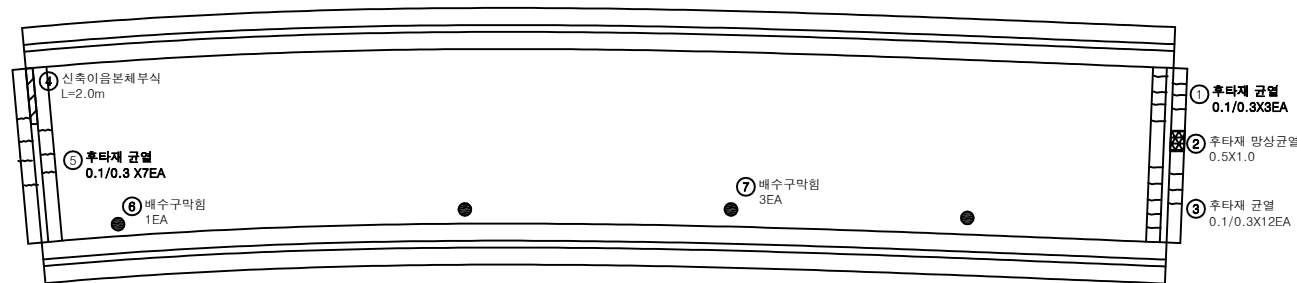
| 번호 | 구분 | 부재 | 손상내용 | 손상현황 | | | | | 비고 |
|---|---|---|---|---|---|---|---|---|---|
| 1 | 19하 | 신축이음 | 후타재 균열 | 0.1 | 0.3 | | 0.90 | m | 3 |
| 2 | 20하 | 신축이음 | 후타재 망상균열 | | 0.5 | 1.0 | 0.50 | m <sup>2</sup> | 1 |
| 3 | 21하 | 신축이음 | 후타재 균열 | 0.1 | 0.3 | | 3.60 | m | 12 |
| 4 | 21하 | 신축이음 | 본체부식 | | 2.0 | | 2.00 | m | 1 |
| 5 | 21하 | 신축이음 | 후타재 균열 | 0.1 | 0.3 | | 2.10 | m | 7 |
| 6 | 21하 | 배수시설 | 배수구 막힘 | | | | 1.00 | EA | 1 |
| 7 | 23상 | 배수시설 | 배수구 막힘 | | | | 3.00 | EA | 3 |

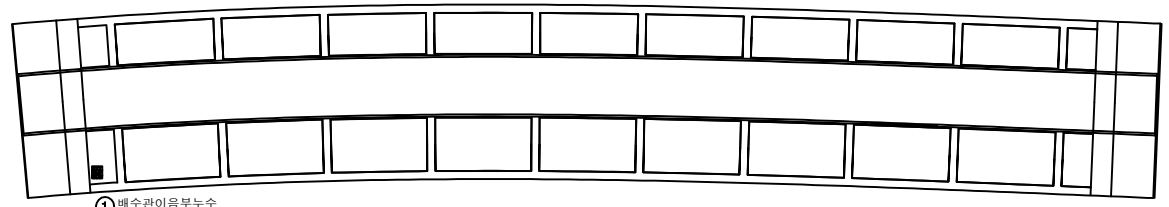
| 번호 | 구분 | 부재 | 손상내용 | 손상현황 | | | | | | 비고 |
|---|---|---|---|---|---|---|---|---|---|---|
| 1 | 21하 | 배수시설 | 배수관 이음부누수 | | | | 1.00 | EA | 1 | |

① 배수관이음부누수  
1EA

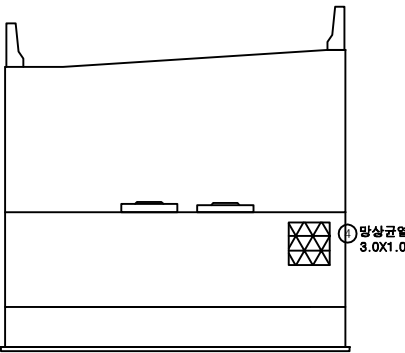
| 번호 | 구분 | 부재 | 손상내용 | 손상현황 | | | | | 비고 |
|---|---|---|---|---|---|---|---|---|---|
| 1 | 19하 | 교량받침 | 무수축물탈 들뜸 | | 0.3 | 0.3 | 0.09 | m <sup>2</sup> | 1 |
| 2 | 19하 | 교량받침 | 무수축물탈 들뜸 | | 0.3 | 0.3 | 0.09 | m <sup>2</sup> | 1 |
| 3 | 19하 | 교량받침 | 발원콘크리트 파손분리 | | 0.1 | 0.1 | 0.01 | m <sup>2</sup> | 1 (파손보수) |
| 4 | 21하 | 교대 | 망상균열 | | 3.0 | 1.0 | 3.00 | m <sup>2</sup> | 1 |
| 5 | 21하 | 교량받침 | 무수축물탈 들뜸 | | 0.3 | 0.3 | 0.09 | m <sup>2</sup> | 1 |
| 6 | 21하 | 교량받침 | 무수축물탈 들뜸 | | 0.3 | 0.3 | 0.09 | m <sup>2</sup> | 1 |
