상주영천고속도로 시설물 안전·하자점검 및 성능평가 용역  
(2023년 하반기 성능평가)

# 외 관 조 사 망 도

대성교

2023.12

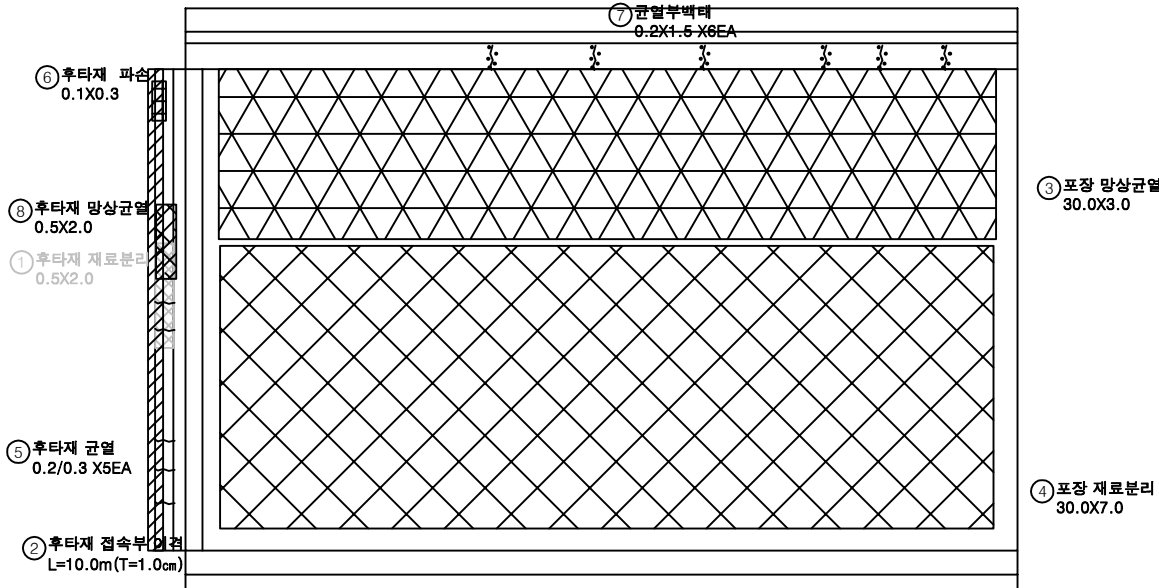
| 번호 | 구분 | 부재 | 손상내용 | 손상현황 | | | | | 비 고 |
|---|---|---|---|---|---|---|---|---|---|
| 1 | 19하 | 신축이음 | 후타재 재료분리 | | 0.5 | 2.0 | 1.00 | m | 1 |
| 2 | 19하 | 신축이음 | 후타재 접속부 이격 | | 10.0 | | 10.00 | m | 1 |
| 3 | 19하 | 교면포장 | 포장 망상균열 | | 30.0 | 3.0 | 90.00 | m | 1 |
| 4 | 19하 | 교면포장 | 포장 재료분리 | | 30.0 | 7.0 | 210.00 | m | 1 |
| 5 | 21하 | 신축이음 | 후타재 균열 | 0.2 | 0.3 | | 1.50 | m | 5 |
| 6 | 23상 | 신축이음 | 후타재 파손 | | 0.1 | 0.3 | 0.03 | m | 1 |
| 7 | 23하 | 방호벽 | 균열부백터 | | 0.2 | 1.5 | 1.80 | m | 6 |
| 8 | 23하 | 신축이음 | 후타재 망상균열 | | 0.5 | 2.0 | 1.00 | m | 1 |

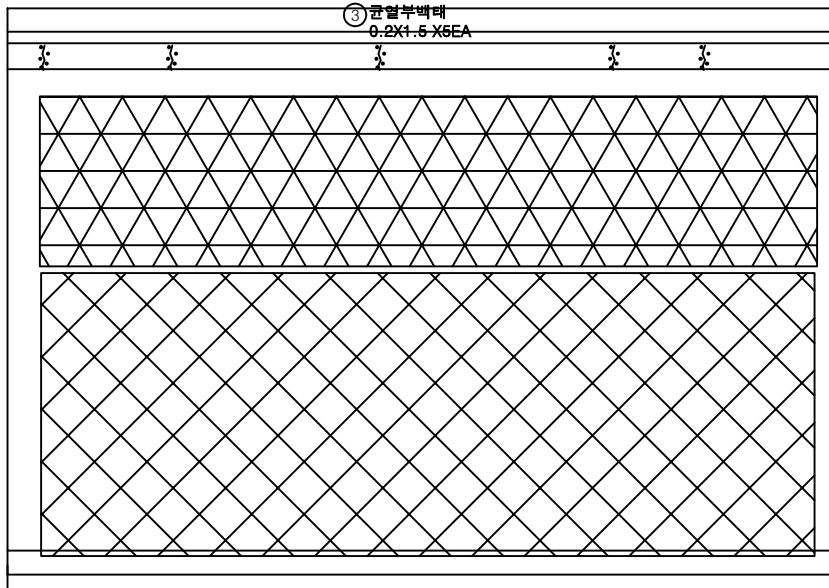
| 번호 | 구분 | 부재 | 손상내용 | 손상현황 | | | | | 비 고 |
|---|---|---|---|---|---|---|---|---|---|
| 1 | 19하 | 교면포장 | 포장 망상균열 | | 30.0 | 3.0 | 90.00 | m <sup>2</sup> | 1 |
| 2 | 19하 | 교면포장 | 포장 재료분리 | | 30.0 | 7.0 | 210.00 | m <sup>2</sup> | 1 |
| 3 | 23하 | 방호벽 | 균열부백대 | | 0.2 | 1.5 | 1.50 | m <sup>2</sup> | 5 |

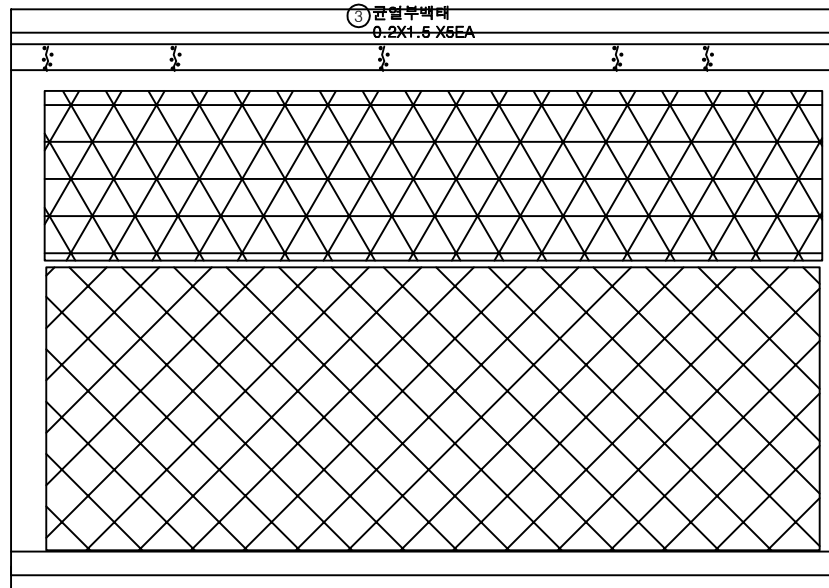
① 포장 망상균열  
30.0X3.0② 포장 재료분리  
30.0X7.0③ 균열부백태  
0.2X1.5 X5EA

| 번호 | 구분 | 부재 | 손상내용 | 손상현황 | | | | | 비고 |
|---|---|---|---|---|---|---|---|---|---|
| 1 | 19하 | 교면포장 | 포장 망상균열 | | 30.0 | 3.0 | 90.00 | m <sup>2</sup> | 1 |
| 2 | 19하 | 교면포장 | 포장 재료분리 | | 30.0 | 7.0 | 210.00 | m <sup>2</sup> | 1 |
| 3 | 23하 | 방호벽 | 균열부백태 | | 0.2 | 1.5 | 1.50 | m <sup>2</sup> | 5 |

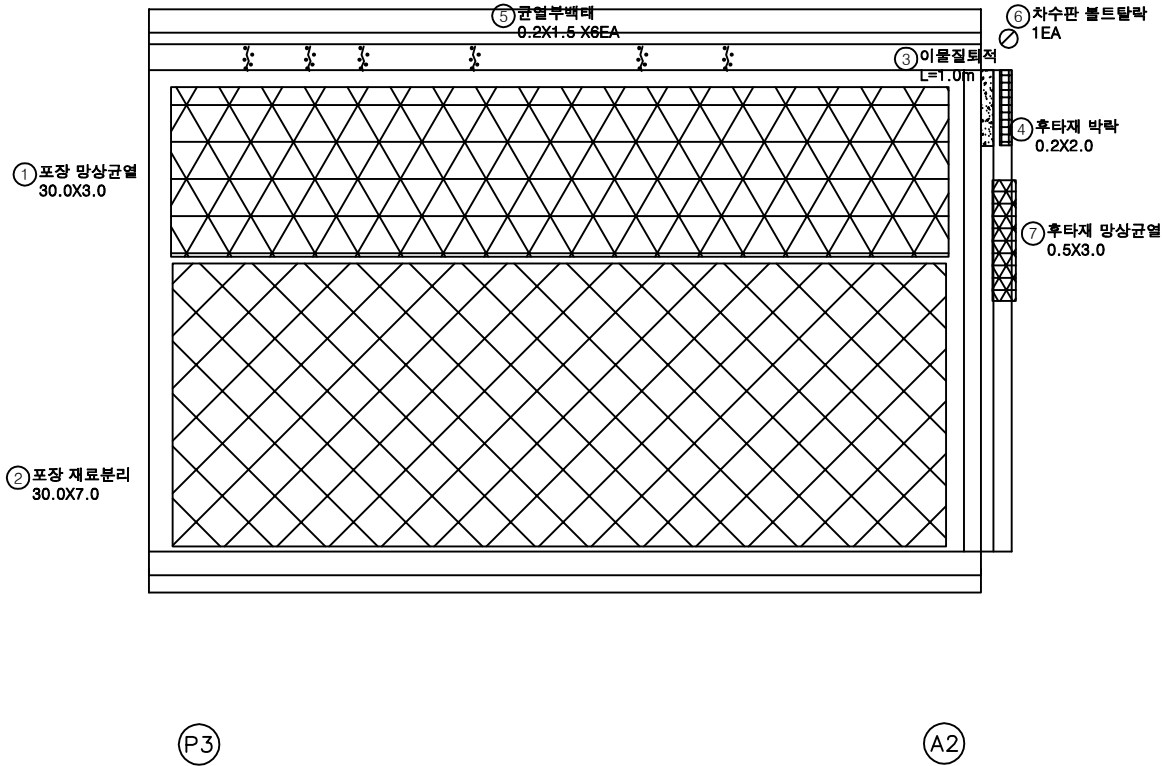
| 번호 | 구분 | 부재 | 손상내용 | 손상현황 | | | | | 비고 |
|---|---|---|---|---|---|---|---|---|---|
| 1 | 19하 | 교면포장 | 포장 망상균열 | | 30.0 | 3.0 | 90.00 | m <sup>2</sup> | 1 |
| 2 | 19하 | 교면포장 | 포장 재료분리 | | 30.0 | 7.0 | 210.00 | m <sup>2</sup> | 1 |
| 3 | 19하 | 신축이음 | 이물질 퇴적 | | 1.0 | | 1.00 | m | 1 |
| 4 | 19하 | 신축이음 | 후타재 박락 | | 0.2 | 2.0 | 0.40 | m <sup>2</sup> | 1 손상증가 |
| 5 | 23하 | 방호벽 | 균열부백태 | | 0.2 | 1.5 | 1.80 | m <sup>2</sup> | 6 |
| 6 | 23하 | 신축이음 | 차수판 볼트탈락 | | | | 1.00 | EA | 1 |
| 7 | 23하 | 신축이음 | 후타재 망상균열 | | 0.5 | 3.0 | 1.50 | m <sup>2</sup> | 1 |

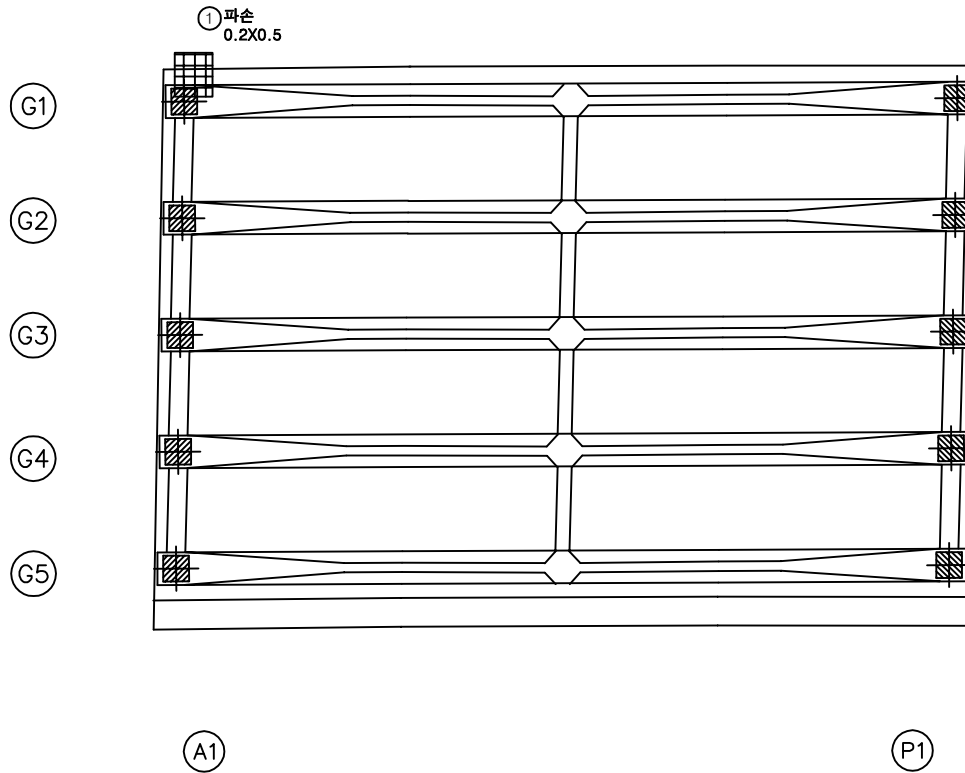
| 번호 | 구분 | 부재 | 손상내용 | 손상현황 | | | | | | 비고 |
|---|---|---|---|---|---|---|---|---|---|---|
| 1 | 19하 | 바닥판 | 파손 | | 0.2 | 0.5 | 0.10 | m <sup>2</sup> | 1 | |

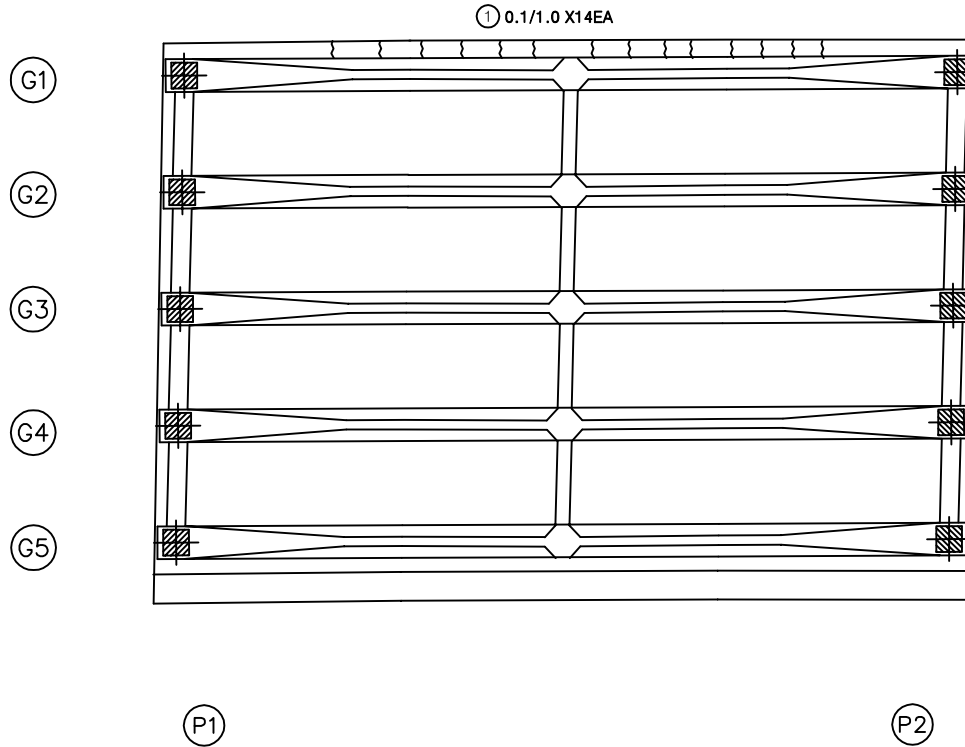
| 번호 | 구분 | 부재 | 손상내용 | 손상현황 | | | | | 비고 |
|---|---|---|---|---|---|---|---|---|---|
| 1 | 21하 | 바닥판 | 균열(0.3mm미만) | 0.1 | 1.0 | | 14.00 | m | 14 |

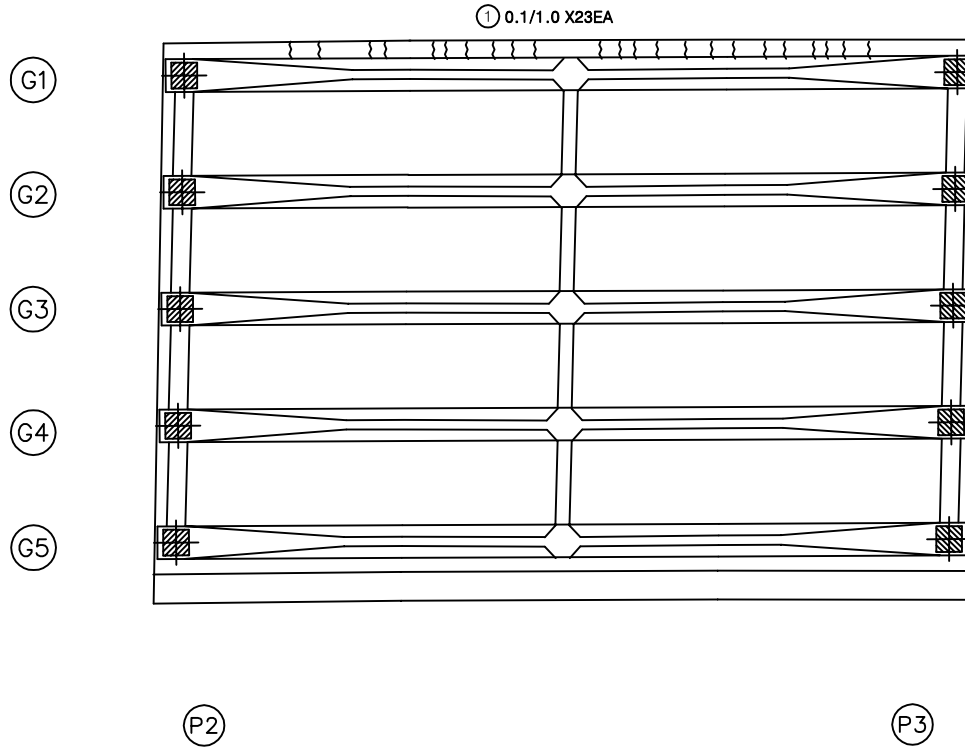
| 번호 | 구분 | 부재 | 손상내용 | 손상현황 | | | | | 비고 |
|---|---|---|---|---|---|---|---|---|---|
| 1 | 21하 | 바닥판 | 균열(0.3mm미만) | 0.1 | 1.0 | | 23.00 | m | 23 |

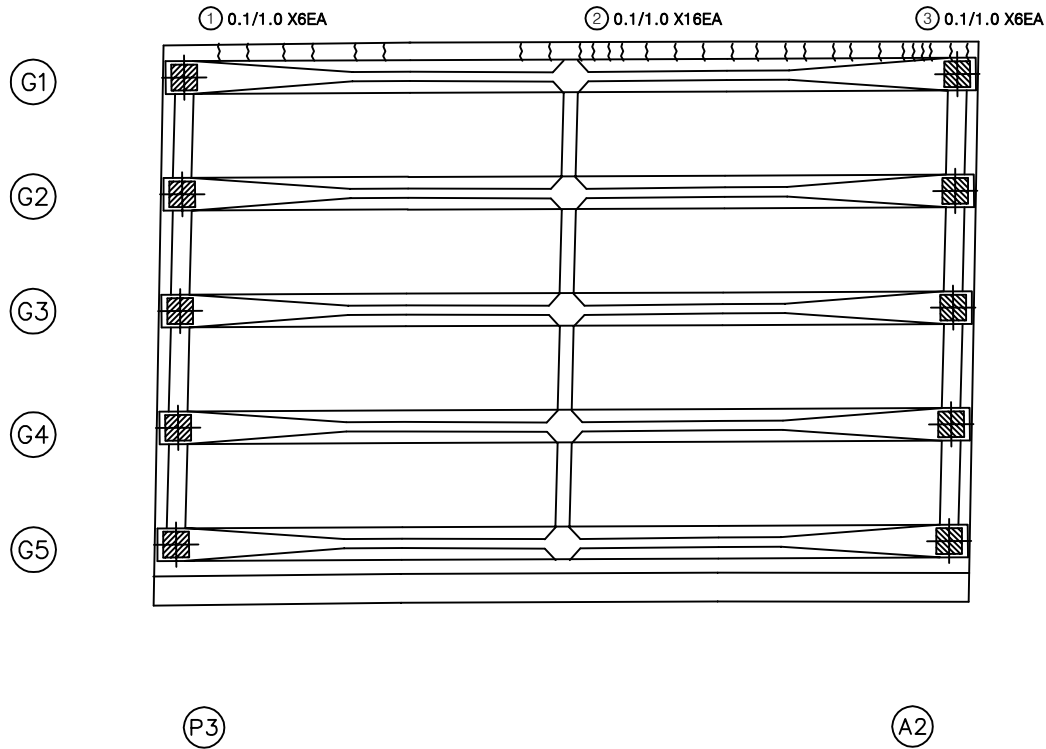
| 번호 | 구분 | 부재 | 손상내용 | 손상현황 | | | | | | 비고 |
|---|---|---|---|---|---|---|---|---|---|---|
| 1 | 21하 | 바닥판 | 균열(0.3mm미만) | 0.1 | 1.0 | | 10.00 | m | 10 | |
| 2 | 21하 | 바닥판 | 균열(0.3mm미만) | 0.1 | 1.0 | | 16.00 | m | 16 | |
| 3 | 23하 | 바닥판 | 균열(0.3mm미만) | 0.1 | 1.0 | | 6.00 | m | 6 | |

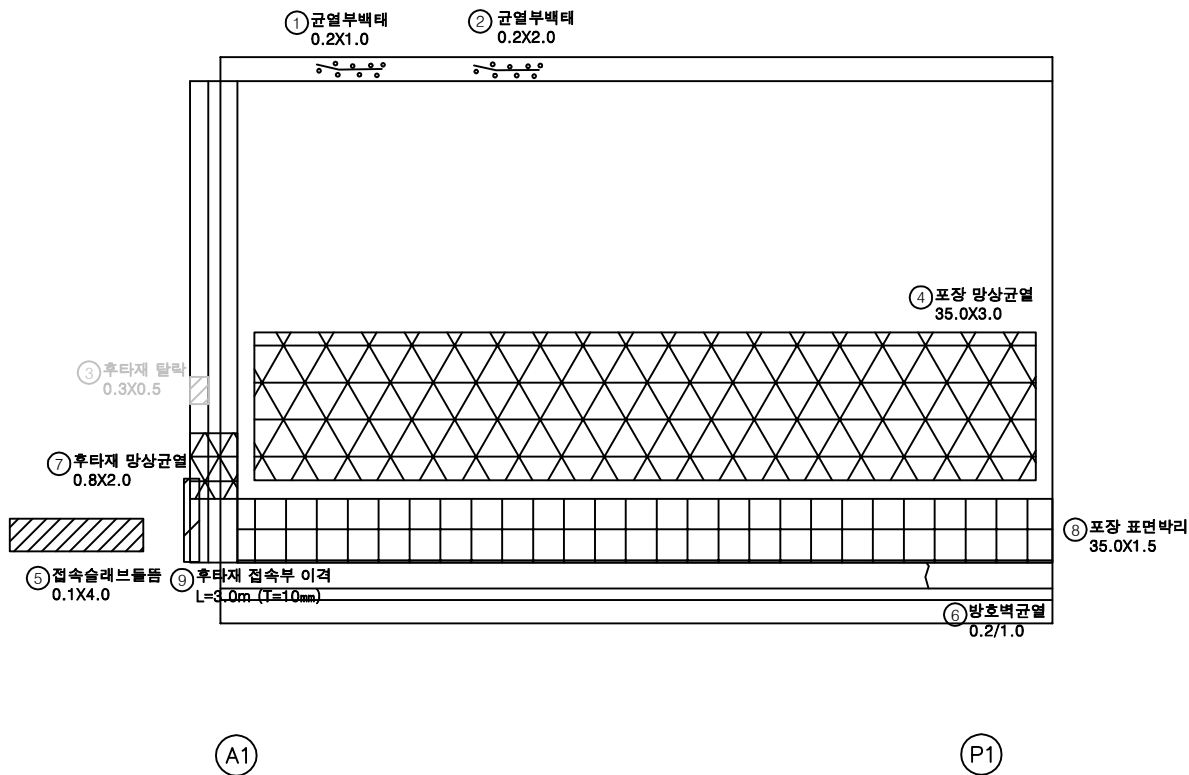
| 번호 | 구분 | 부재 | 손상내용 | 손상현황 | | | | | 비고 |
|---|---|---|---|---|---|---|---|---|---|
| 1 | 19하 | 중분대 | 균열부백테 | | 0.2 | 1.0 | 0.20 | m <sup>2</sup> | 1 |
| 2 | 19하 | 중분대 | 균열부백테 | | 0.2 | 2.0 | 0.40 | m <sup>2</sup> | 1 |
| 4 | 19하 | 교면포장 | 포장 망상균열 | | 35.0 | 3.0 | 105.00 | m <sup>2</sup> | 1 |
| 6 | 19하 | 방호벽 | 방호벽 균열 | 0.2 | 1.0 | | 1.00 | m | 1 |
| 7 | 20하 | 신속이음 | 후타재 망상균열 | | 0.8 | 2.0 | 1.60 | m <sup>2</sup> | 1 |

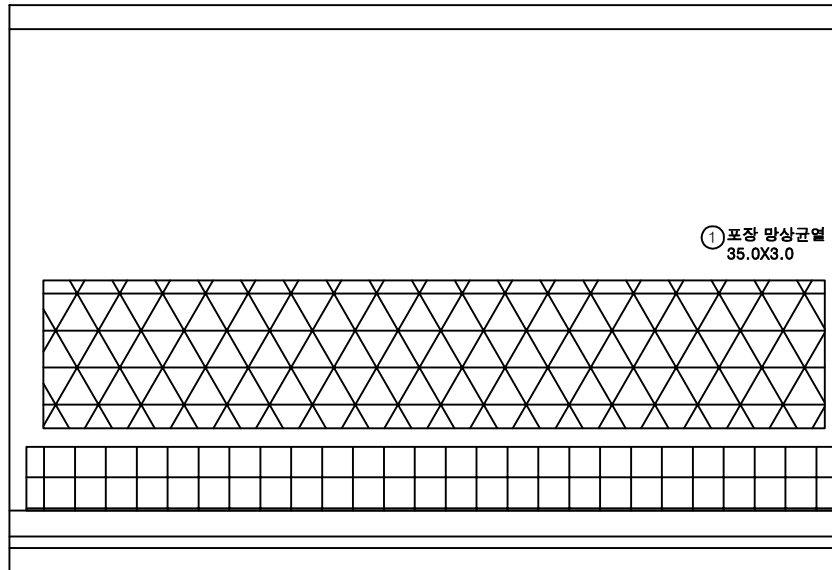
| 번호 | 구분 | 부재 | 손상내용 | 손상현황 | | | | | 비고 |
|---|---|---|---|---|---|---|---|---|---|
| 1 | 19하 | 교면포장 | 포장 망상균열 | | 35.0 | 3.0 | 105.00 | m <sup>2</sup> | 1 |

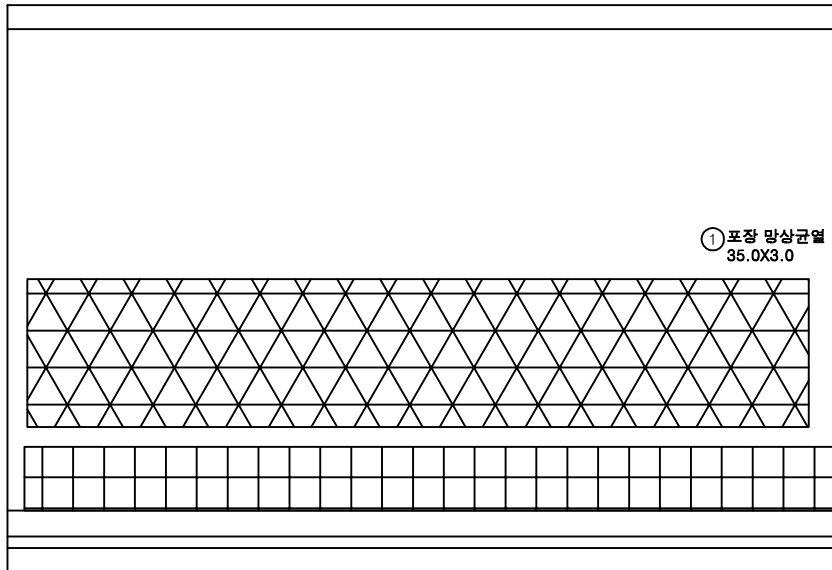
| 번호 | 구분 | 부재 | 손상내용 | 손상현황 | | | | | 비 고 |
|---|---|---|---|---|---|---|---|---|---|
| 1 | 19하 | 교면포장 | 포장 망상균열 | | 35.0 | 3.0 | 105.00 | m <sup>2</sup> | 1 |

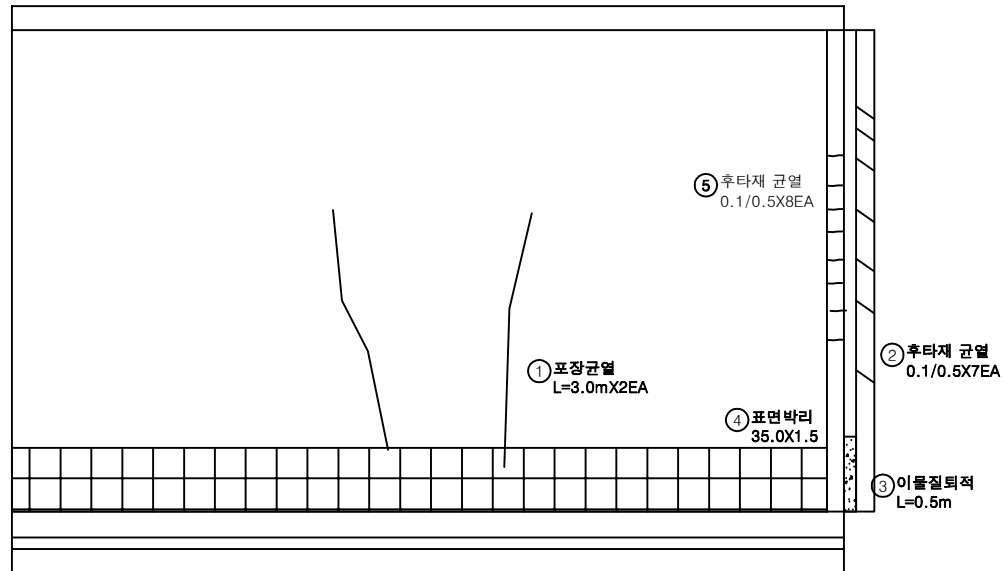
| 번호 | 구분 | 부재 | 손상내용 | 손상현황 | | | | | 비고 |
|---|---|---|---|---|---|---|---|---|---|
| 1 | 19하 | 교면포장 | 포장 균열 | | 3.0 | | 6.00 | m | 2 |
| 2 | 19하 | 신속이음 | 후타재 균열 | 0.1 | 0.5 | | 3.50 | m | 7 |
| 5 | 23하 | 신속이음 | 후타재 균열 | 0.1 | 0.5 | | 4.00 | m | 8 |

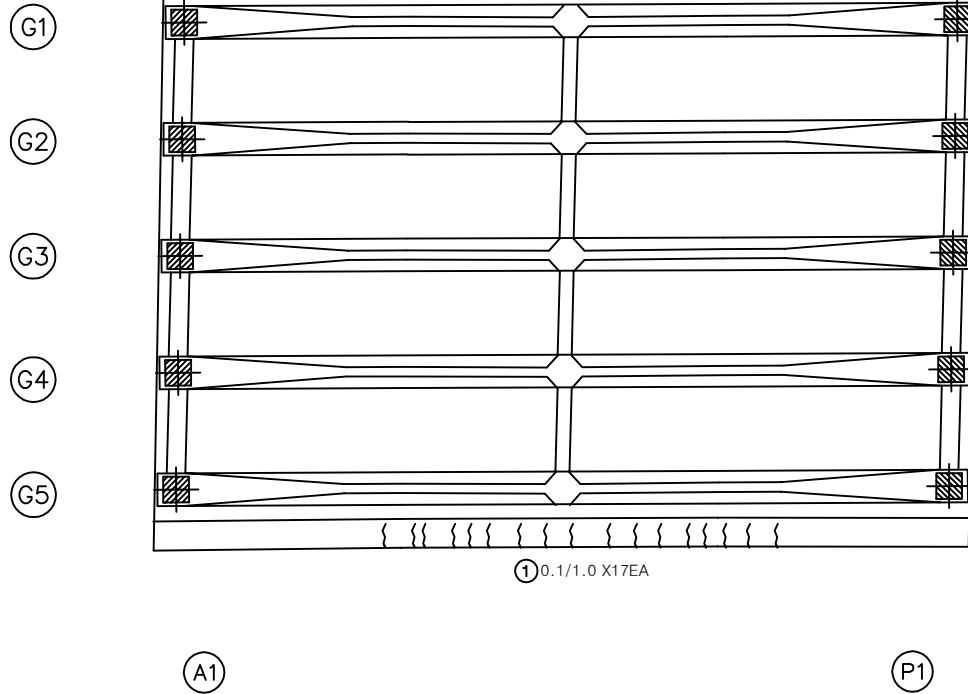
| 번호 | 구분 | 부재 | 손상내용 | 손상현황 | | | | | 비고 |
|---|---|---|---|---|---|---|---|---|---|
| 1 | 21하 | 바닥판 | 균열(0.3mm미만) | 0.1 | 1.0 | | 17.00 | m | 17 |

① 0.1/1.0 X17EA

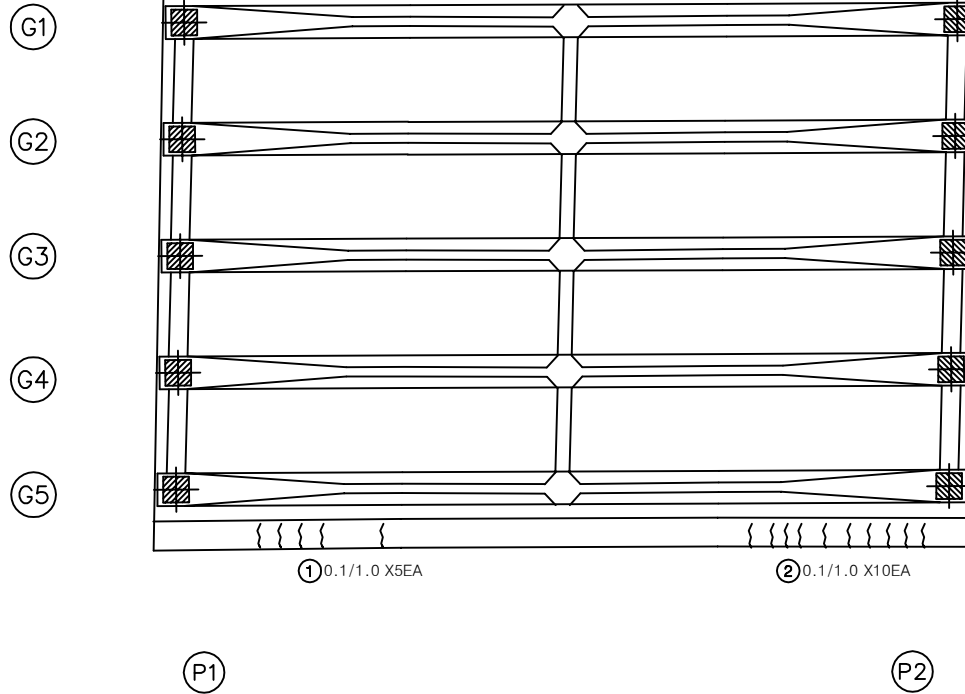
| 번호 | 구분 | 부재 | 손상내용 | 손상현황 | | | | | 비고 |
|---|---|---|---|---|---|---|---|---|---|
| 1 | 21하 | 바닥판 | 균열(0.3mm미만) | 0.1 | 1.0 | | 5.00 | m | 5 |
| 2 | 21하 | 바닥판 | 균열(0.3mm미만) | 0.1 | 1.0 | | 10.00 | m | 10 |

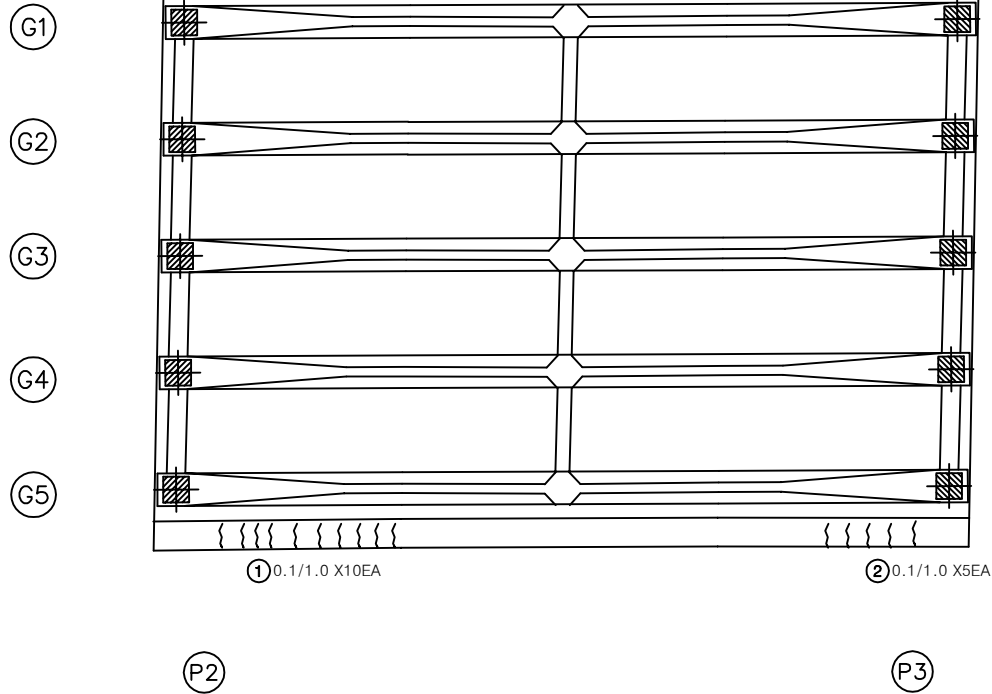
| 번호 | 구분 | 부재 | 손상내용 | 손상현황 | | | | | | 비고 |
|---|---|---|---|---|---|---|---|---|---|---|
| 1 | 21하 | 바닥판 | 균열(0.3mm미만) | 0.1 | 1.0 | | 10.00 | m | 10 | |
| 2 | 21하 | 바닥판 | 균열(0.3mm미만) | 0.1 | 1.0 | | 5.00 | m | 5 | |
