## 4. 신개교

## 4.1 상주방향 손상현황 사진

## 4.2 영천방향

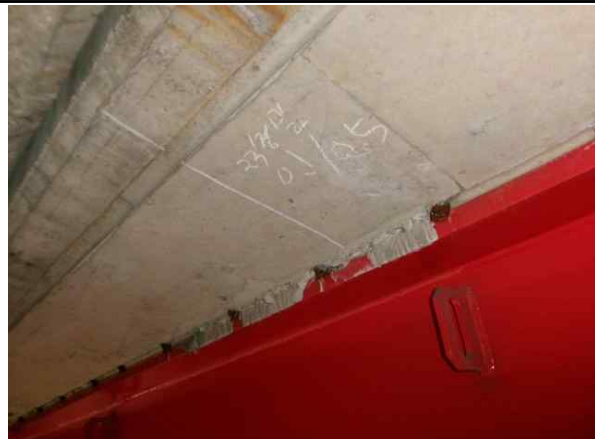
| • S1 균열(0.1mm/0.5m) | | 손상현황 | • 거더내부 상태양호 |
| 원 인 | • 건조수축, 다짐미흡 등 | 원 인 | • - |

| 조치방안 | • 표면처리 | 조치방안 | • - |

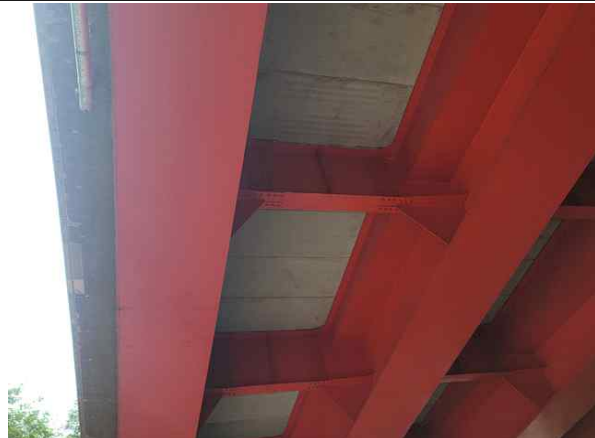
| 손상현황 | | 손상현황 | • 가로보 상태양호 |

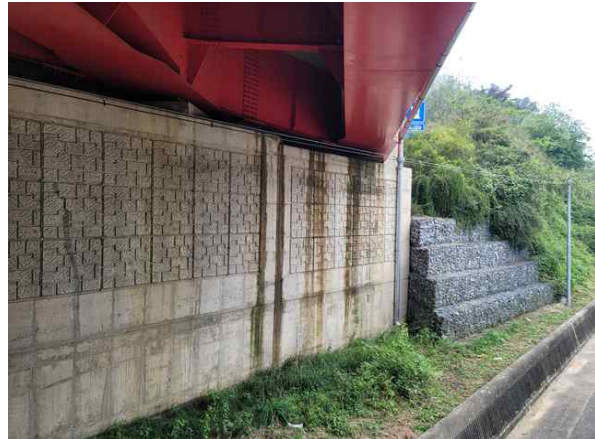
| 손상현황 | | 손상현황 | • A1 누수흔적 (1.0m×5.0m) |
| 원 인 | • - | 원 인 | • 외부 우수유입 |

| 조치방안 | • - | 조치방안 | • 표면처리 |

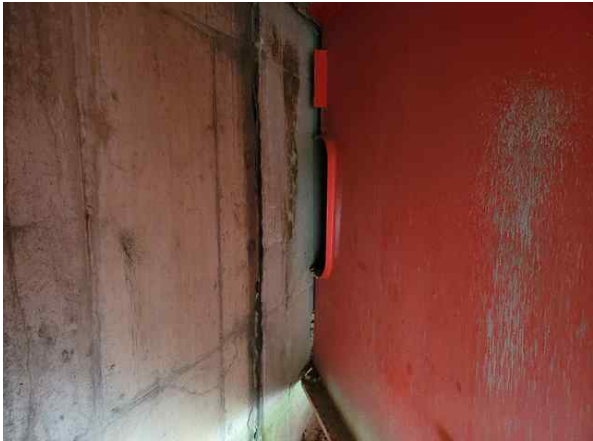
| <ul style="list-style-type: none"> <li>• A1 박리 (0.5m×2.5m)</li> <li>• 시공시 외부충격 등</li> </ul> | | <ul style="list-style-type: none"> <li>• A1 균열 (0.2mm/4.0m)</li> <li>• 건조수축, 공용중 열화 등</li> </ul> | |

| 단면보수 | | 주입보수 | |

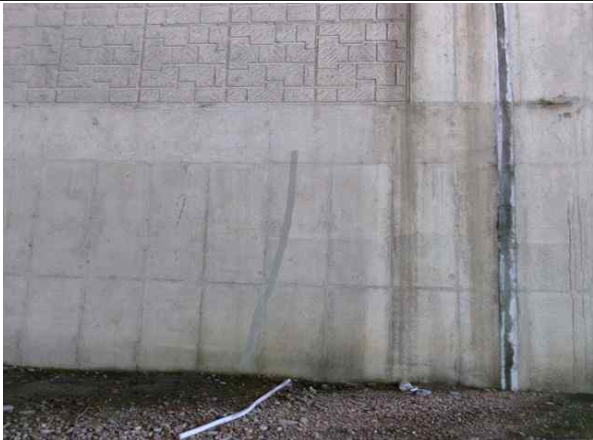
| <ul style="list-style-type: none"> <li>• A2 균열 (0.2mm/2.5m)</li> <li>• 건조수축, 공용중 열화 등</li> </ul> | | <ul style="list-style-type: none"> <li>• A1-Sh2 파손 (1.0m×0.5m)</li> <li>• 외부 충격</li> </ul> | |

| 표면처리 | | 단면보수 | |

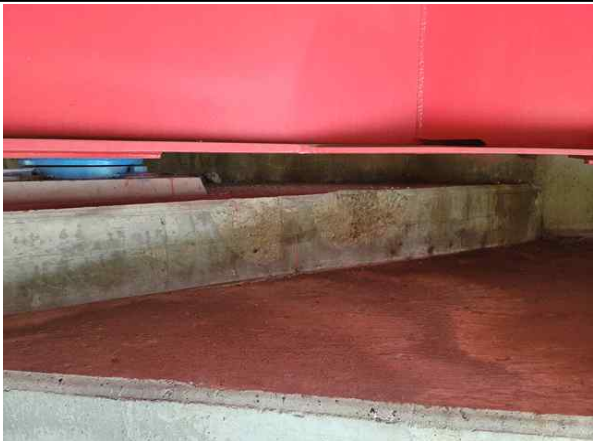
| <ul style="list-style-type: none"> <li>• A1-Sh2 파손 (1.0m×0.5m)</li> <li>• 외부 충격</li> </ul> | | <ul style="list-style-type: none"> <li>• A1 후타재 박락 (0.2m×0.2m)</li> <li>• 중차량 통행, 공용중 열화</li> </ul> | |

| 단면보수 | | 단면보수 | |

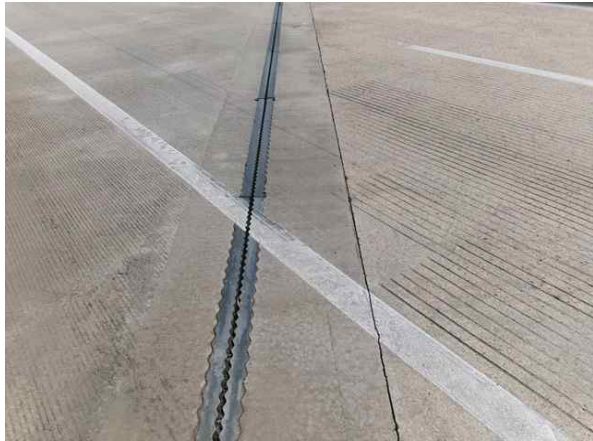
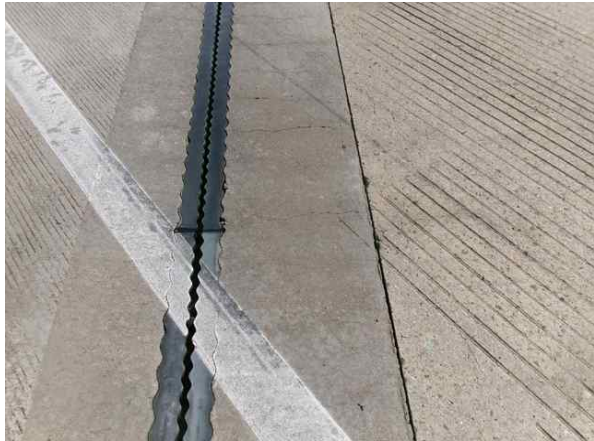
| <ul style="list-style-type: none"> <li>• A1 후타재 균열(0.3mm)</li> <li>• 중차량 통행, 공용중 열화</li> <li>• 표면처리</li> </ul> | | <ul style="list-style-type: none"> <li>• A1 후타재 균열(0.3mm)</li> <li>• 중차량 통행, 공용중 열화</li> <li>• 표면처리</li> </ul> | |

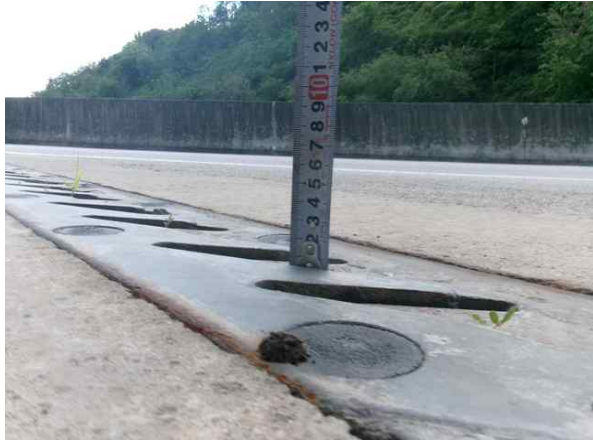
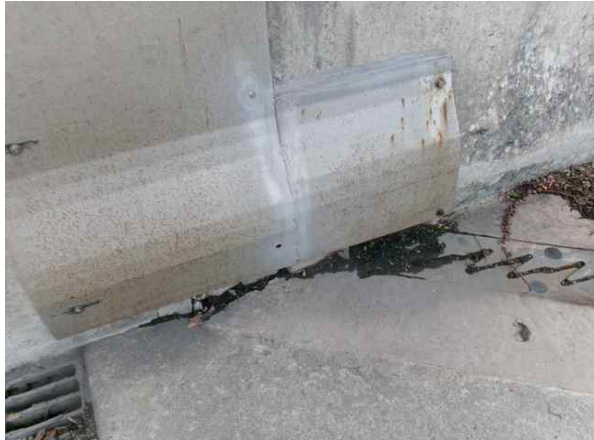
| <ul style="list-style-type: none"> <li>• A1 본체 단차</li> <li>• 공용중 열화, 접속부 침하 등</li> <li>• 주의관찰</li> </ul> | | <ul style="list-style-type: none"> <li>• A2 차수판 볼트 체결불량(4EA)</li> <li>• 공용중 열화</li> <li>• 정비</li> </ul> | |

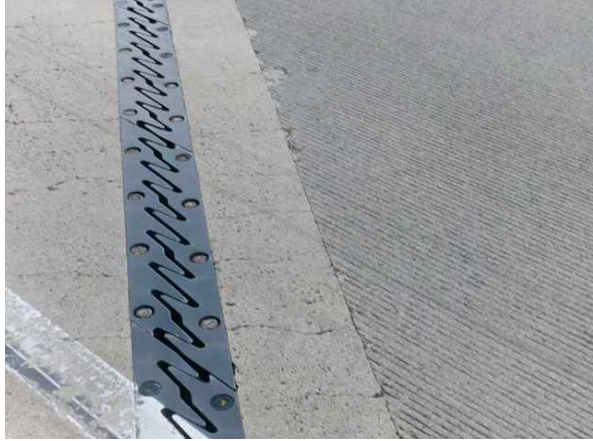
| <ul style="list-style-type: none"> <li>• A2 후타재 균열(0.3mm)</li> <li>• 중차량 통행, 공용중 열화</li> <li>• 표면처리</li> </ul> | | <ul style="list-style-type: none"> <li>• 교면포장 상태양호</li> <li>• -</li> <li>• -</li> </ul> | |

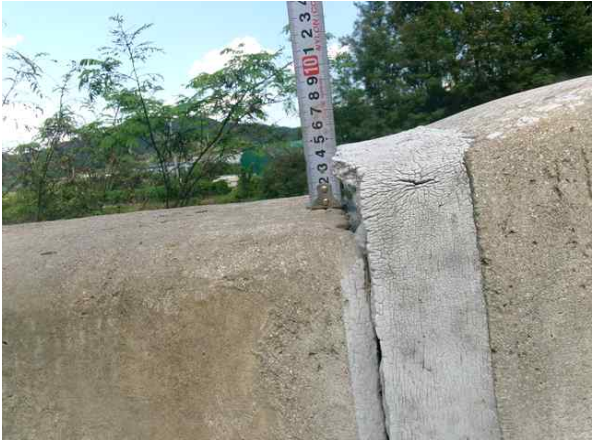
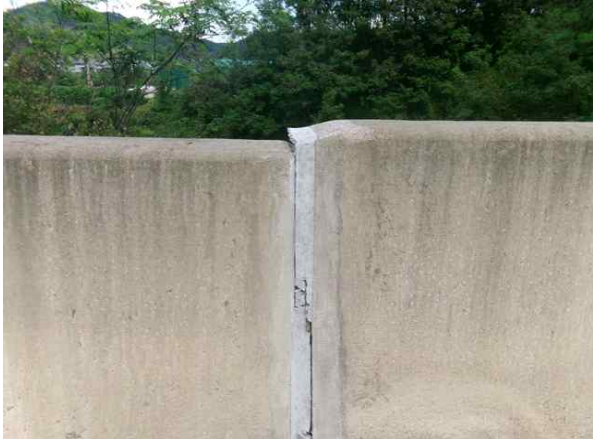
| 손상현황 | • 배수시설 상태양호 | 손상현황 | • S1 방호벽 접속부 단차 (T=4.0cm) |
| 원 인 | • - | 원 인 | • 접속부 침하 |
| 손상현황 | • S1 방호벽 접속부 단차 (T=4.0cm) | | |
| 원 인 | • 접속부 침하 | | |

| 조치방안 | • - | 조치방안 | • 주의관찰 |
| 조치방안 | • 주의관찰 | | |

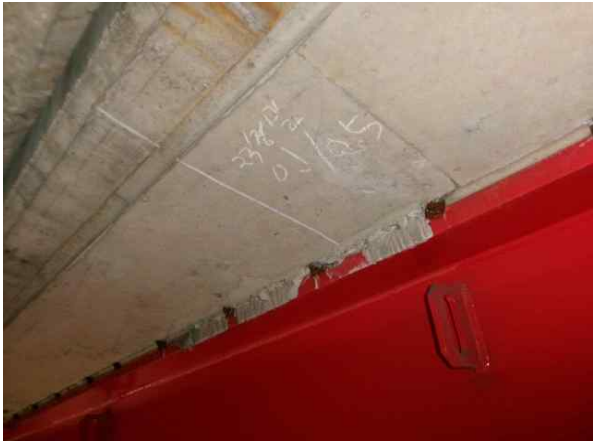
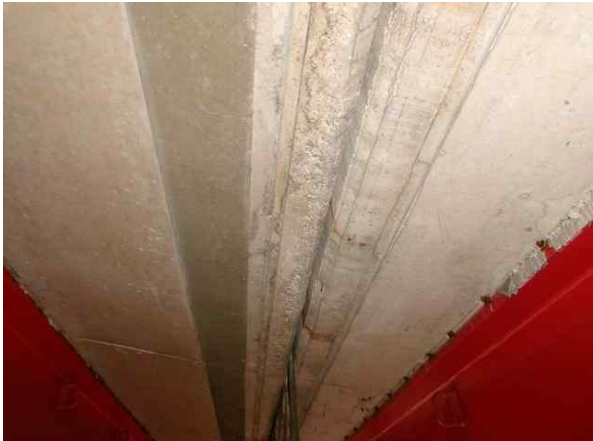
| • S1 균열(0.1mm/1.0m) | | • S1 재료분리열(0.2m×1.0m) | |
| • 건조수축, 다짐미흡 등 | | • 다짐미흡, 거푸집 조기탈영 등 | |

| • 표면처리 | | 조치방안 | |
| • 단면보수 | | | |

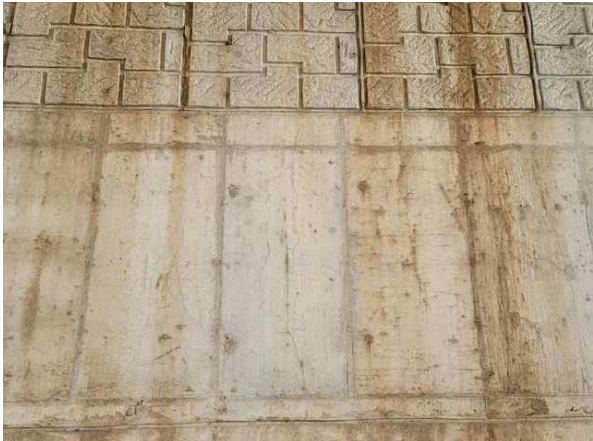
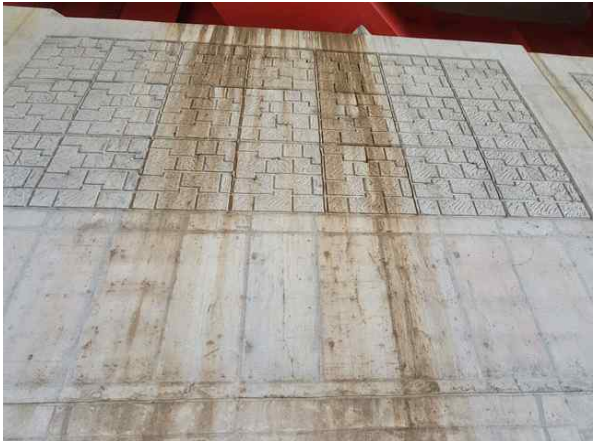
| • A1 균열(0.2mm/4.0m) | | • A1 균열(0.2mm/4.0m) | |
| • 건조수축, 공용중 열화 등 | | • 건조수축, 공용중 열화 등 | |

| • 주입보수 | | • 주입보수 | |

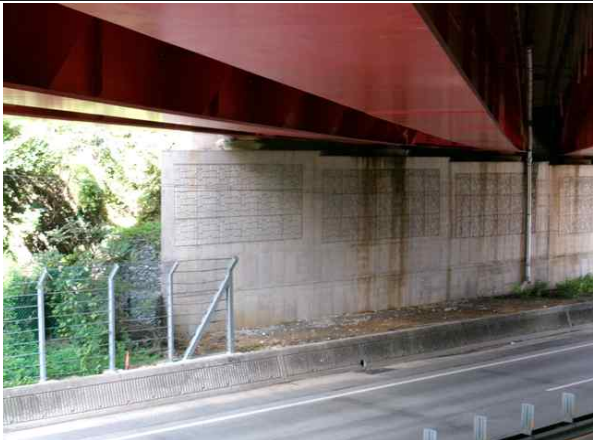
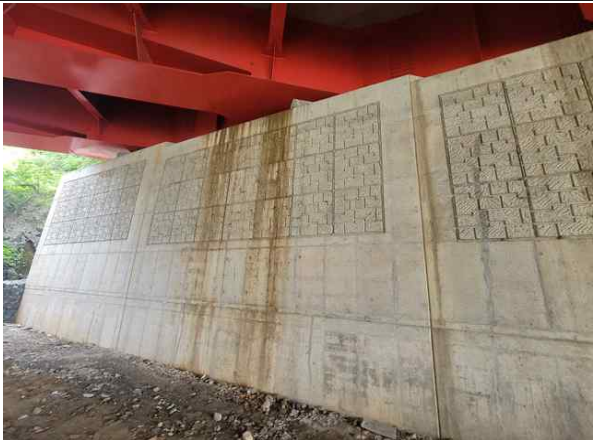
| • A2 누수흔적 (2.0m×8.0m) | | • A2 누수흔적 (2.0m×8.0m) | |
| • 외부 우수유입 | | • 외부 우수유입 | |

| • 표면처리 | | • 표면처리 | |

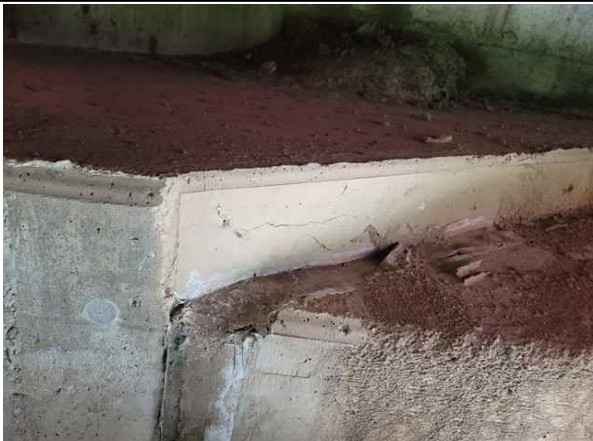
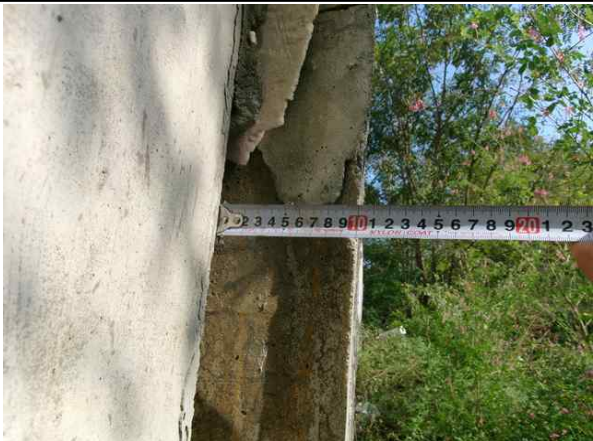
| • A1 박리 (1.5m×0.3m) | | • A2 날개벽 밀림 | |
| • 시공시 외부충격 등 | | • 접속부 침하 | |

| • 단면보수 | | • 주의관찰 | |

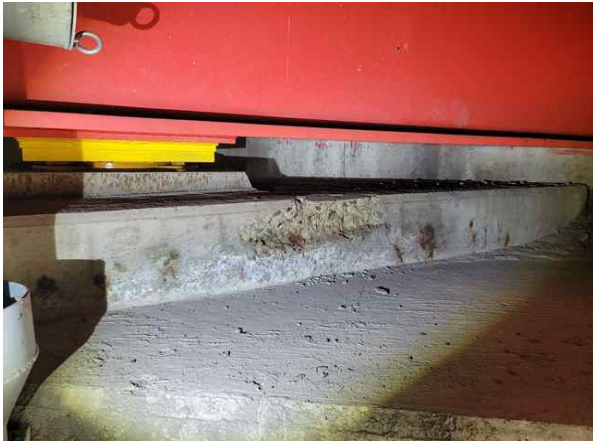
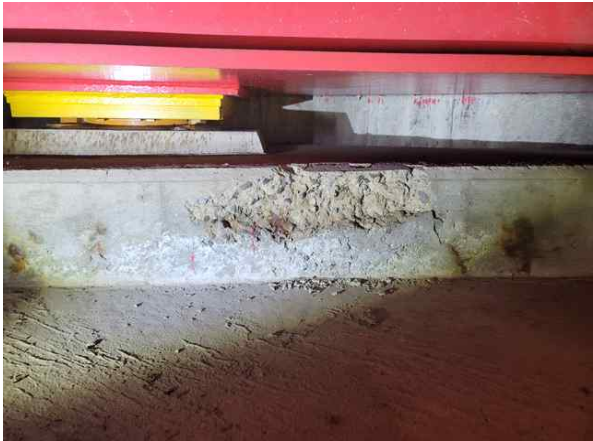
| • A1-Sh1 파손(0.4m×0.5m) | | • A1-Sh1 파손(0.4m×0.5m) | |
| • 외부 충격 등 | | • 외부 충격 등 | |

| • 단면보수 | | • 단면보수 | |

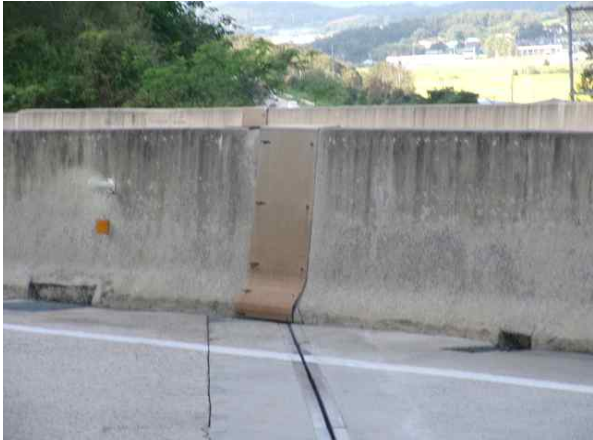
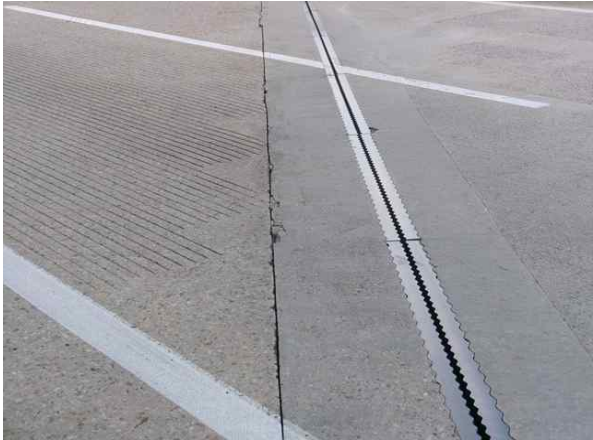
| • A1 차수판 볼트 탈락(2EA) | | • A1 후타재 박리(0.1m×0.3m) | |
| • 공용중 열화 | | • 중차량, 공용중 열화 등 | |

| • 정비 | | • 표면처리 | |

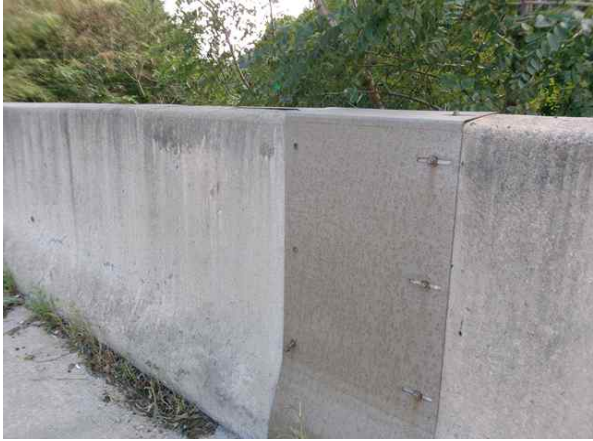
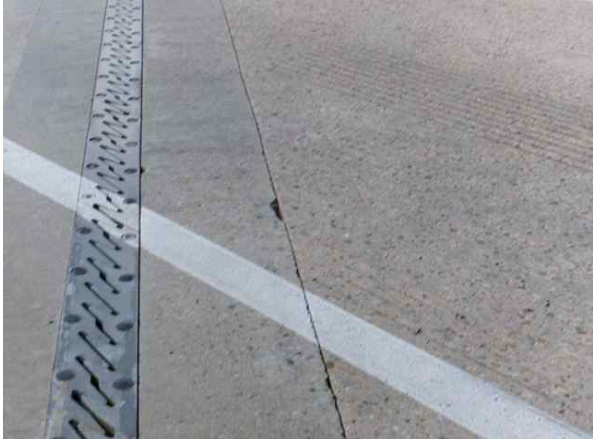
| • A2 차수판 볼트 탈락(4EA) | | • A1 후타재 박리(0.1m×0.1m) | |
| • 공용중 열화 | | • 중차량, 공용중 열화 등 | |

| • 정비 | | • 표면처리 | |

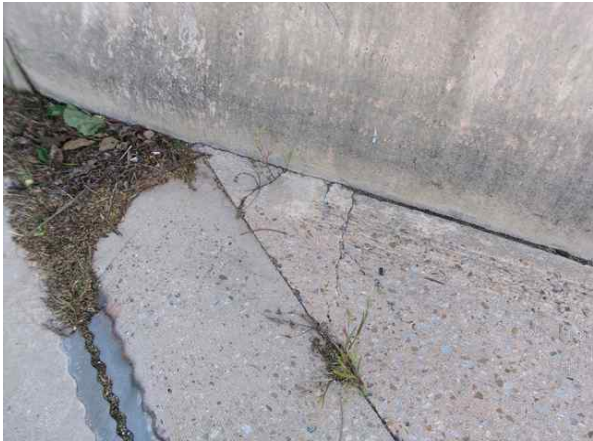
| | <ul style="list-style-type: none"> <li>• S1 접속부 박락(0.3m×0.3m)</li> </ul> | 손상현황 | <ul style="list-style-type: none"> <li>• S1 접속부 박리(0.4m×0.4m)</li> </ul> |
| 원 인 | <ul style="list-style-type: none"> <li>• 시공미흡</li> </ul> | 원 인 | <ul style="list-style-type: none"> <li>• 시공미흡</li> </ul> |

| 조치방안 | <ul style="list-style-type: none"> <li>• 단면보수</li> </ul> | 조치방안 | <ul style="list-style-type: none"> <li>• 단면보수</li> </ul> |

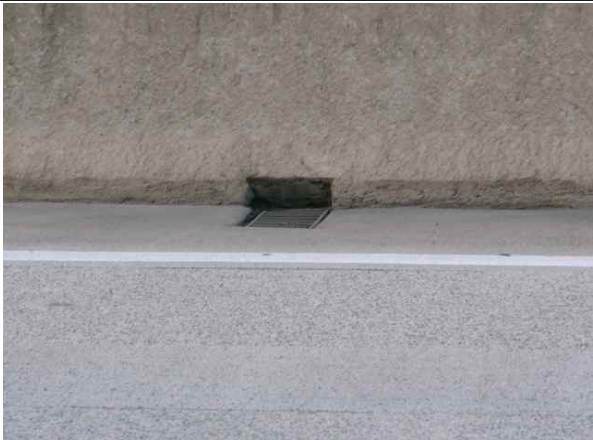
| 손상현황 | <ul style="list-style-type: none"> <li>• S1 그레이팅 이탈</li> </ul> | 손상현황 | <ul style="list-style-type: none"> <li>• S1 균열부 백태(0.1m×1.5m)</li> </ul> |
| 원 인 | <ul style="list-style-type: none"> <li>• 장기공용에 의한 열화</li> </ul> | 원 인 | <ul style="list-style-type: none"> <li>• 외부 우수유입</li> </ul> |

| 조치방안 | <ul style="list-style-type: none"> <li>• 정비</li> </ul> | 조치방안 | <ul style="list-style-type: none"> <li>• 표면처리</li> </ul> |

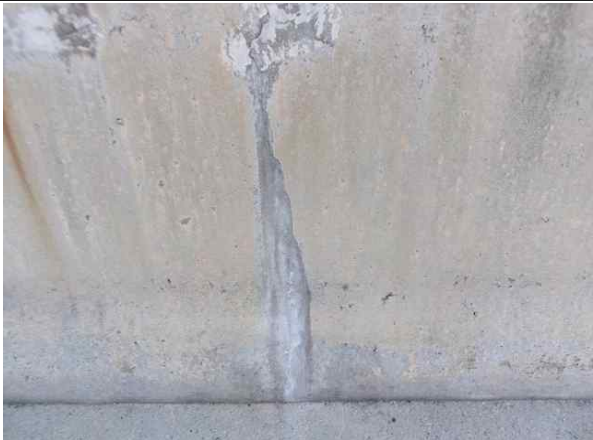
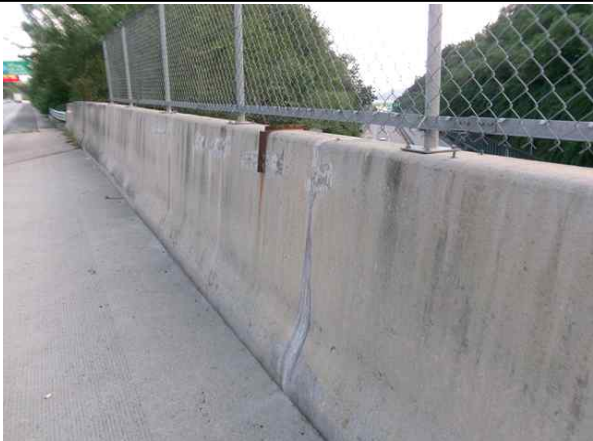
| 손상현황 | <ul style="list-style-type: none"> <li>• S1 균열부 백태(0.1m×1.5m)</li> </ul> | 손상현황 | <ul style="list-style-type: none"> <li>• -</li> </ul> |
| 원 인 | <ul style="list-style-type: none"> <li>• 외부 우수유입</li> </ul> | 원 인 | <ul style="list-style-type: none"> <li>• -</li> </ul> |

| 조치방안 | <ul style="list-style-type: none"> <li>• 표면처리</li> </ul> | 조치방안 | <ul style="list-style-type: none"> <li>• -</li> </ul> |
