## 10. 오실교

## 10.1 상주방향

## 10.2 영천방향

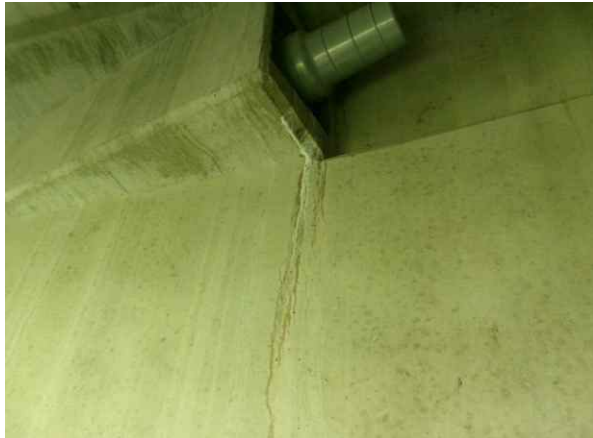
| <ul style="list-style-type: none"> <li>• S1-G2 (0.1m×1.0m)</li> </ul> | | <ul style="list-style-type: none"> <li>• S4-G1 백태 (1.0m×3.0m)</li> </ul> | |
| <ul style="list-style-type: none"> <li>• 우수유입, 수분침투 등</li> </ul> | | <ul style="list-style-type: none"> <li>• 우수유입, 수분침투 등</li> </ul> | |

| <ul style="list-style-type: none"> <li>• 표면처리</li> </ul> | | <ul style="list-style-type: none"> <li>• 표면처리</li> </ul> | |

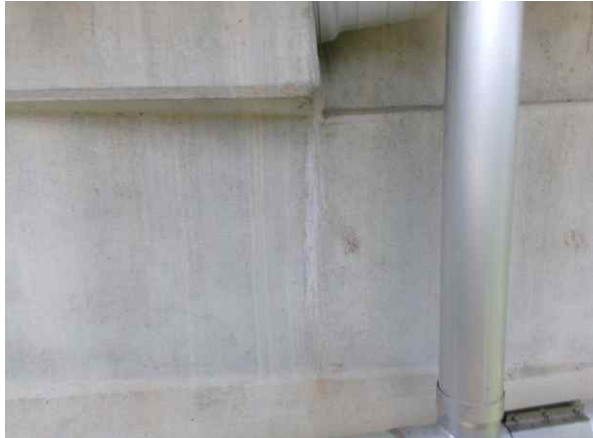
| <ul style="list-style-type: none"> <li>• S5-G1 백태 (0.1m×1.0m)</li> </ul> | | <ul style="list-style-type: none"> <li>• S7-G1 박리 (0.1m×6.0m)</li> </ul> | |
| <ul style="list-style-type: none"> <li>• 우수유입, 수분침투 등</li> </ul> | | <ul style="list-style-type: none"> <li>• 시공미흡, 다짐미흡 등</li> </ul> | |

| <ul style="list-style-type: none"> <li>• 표면처리</li> </ul> | | <ul style="list-style-type: none"> <li>• 단면보수</li> </ul> | |

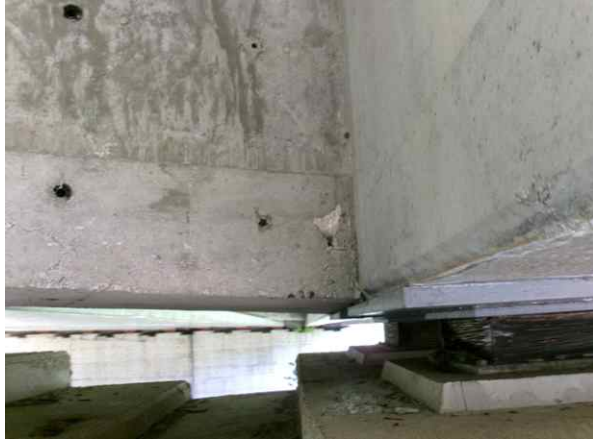
| <ul style="list-style-type: none"> <li>• S2 파손 (0.1m×0.2m)</li> </ul> | | <ul style="list-style-type: none"> <li>• S7 재료분리 (0.5m×0.3m)</li> </ul> | |
| <ul style="list-style-type: none"> <li>• 시공미흡, 다짐미흡 등</li> </ul> | | <ul style="list-style-type: none"> <li>• 시공미흡, 다짐미흡 등</li> </ul> | |

| <ul style="list-style-type: none"> <li>• 단면보수</li> </ul> | | <ul style="list-style-type: none"> <li>• 단면보수</li> </ul> | |

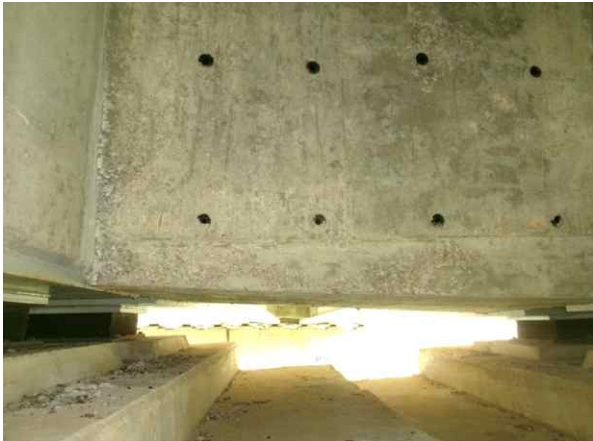
| <ul style="list-style-type: none"> <li>• S7 재료분리 (2.0m×1.0m)</li> </ul> | | <ul style="list-style-type: none"> <li>• S4 재료분리 및 철근노출 보수 실시</li> </ul> | |
| <ul style="list-style-type: none"> <li>• 시공미흡, 다짐미흡 등</li> </ul> | | <ul style="list-style-type: none"> <li>• -</li> </ul> | |

| <ul style="list-style-type: none"> <li>• 단면보수</li> </ul> | | <ul style="list-style-type: none"> <li>• -</li> </ul> | |

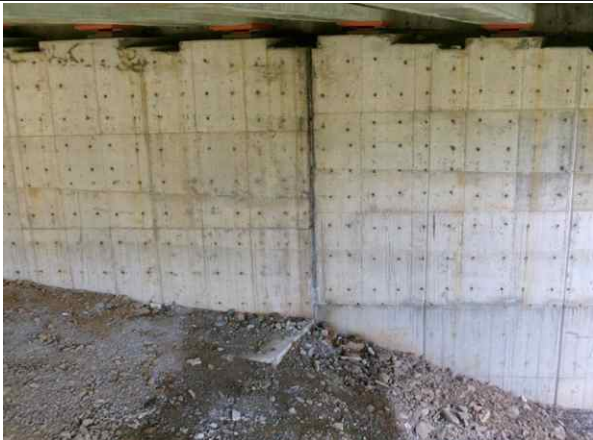
| <ul style="list-style-type: none"> <li>• A1 실란트 파손 (L=6.0m)</li> </ul> | | <ul style="list-style-type: none"> <li>• A1 실란트 미시공 (L=2.0m)</li> </ul> | |
| <ul style="list-style-type: none"> <li>• 공용기간 경과, 우수유입 등</li> </ul> | | <ul style="list-style-type: none"> <li>• 공용기간 경과, 우수유입 등</li> </ul> | |

| <ul style="list-style-type: none"> <li>• 실란트 충전</li> </ul> | | <ul style="list-style-type: none"> <li>• 실란트 충전</li> </ul> | |

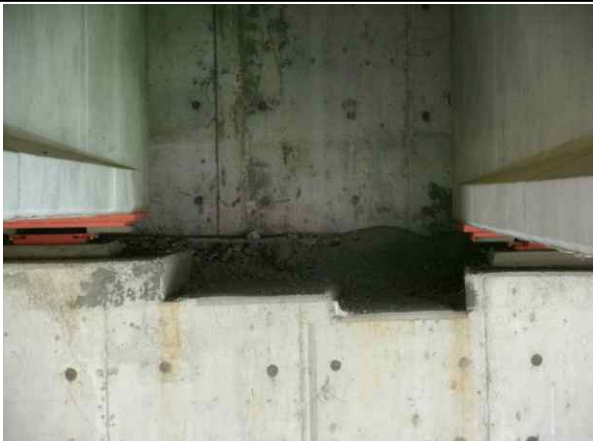
| <ul style="list-style-type: none"> <li>• A1 페콘크리트 퇴적 (5.0m×1.0m)</li> </ul> | | <ul style="list-style-type: none"> <li>• A2 상태양호</li> </ul> | |
| <ul style="list-style-type: none"> <li>• 시공미흡</li> </ul> | | <ul style="list-style-type: none"> <li>• -</li> </ul> | |

| <ul style="list-style-type: none"> <li>• 청소</li> </ul> | | <ul style="list-style-type: none"> <li>• -</li> </ul> | |

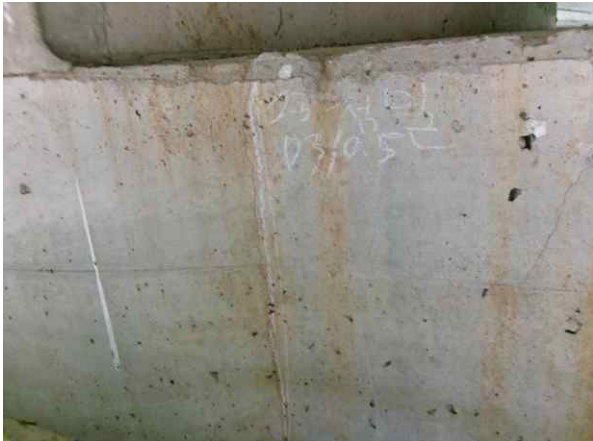
| <ul style="list-style-type: none"> <li>• P1 균열(0.3mm/0.5m)</li> <li>• 건조수축, 거푸집 조기탈형 등</li> <li>• 주입보수</li> </ul> | | <ul style="list-style-type: none"> <li>• P2 균열(0.2mm/6.0m)</li> <li>• 건조수축, 거푸집 조기탈형 등</li> <li>• 표면처리</li> </ul> | |

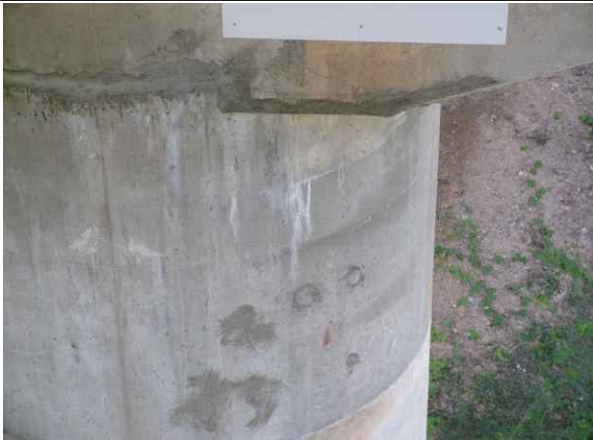
| <ul style="list-style-type: none"> <li>• P2 백태(0.3m×0.3m)</li> <li>• 우수유입, 수분침투 등</li> <li>• 표면처리</li> </ul> | | <ul style="list-style-type: none"> <li>• P3 표면박리(5.0m×1.0m)</li> <li>• 시공미흡, 다짐미흡 등</li> <li>• 단면보수</li> </ul> | |

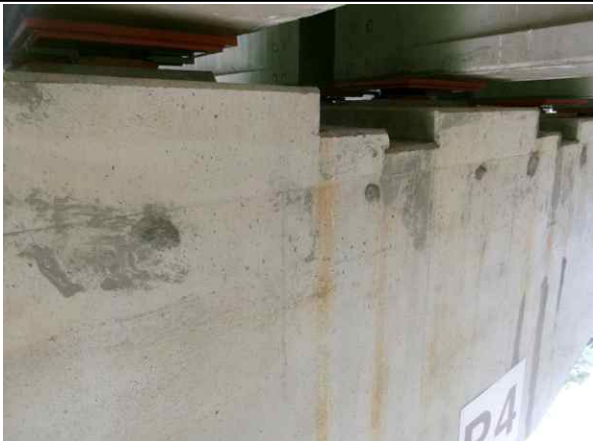
| <ul style="list-style-type: none"> <li>• P4 망상균열(10.0m×1.5m)</li> <li>• 건조수축, 거푸집 조기탈형 등</li> <li>• 표면처리</li> </ul> | | <ul style="list-style-type: none"> <li>• P6 균열(0.3mm/5.0m)</li> <li>• 건조수축, 거푸집 조기탈형 등</li> <li>• 주입보수</li> </ul> | |

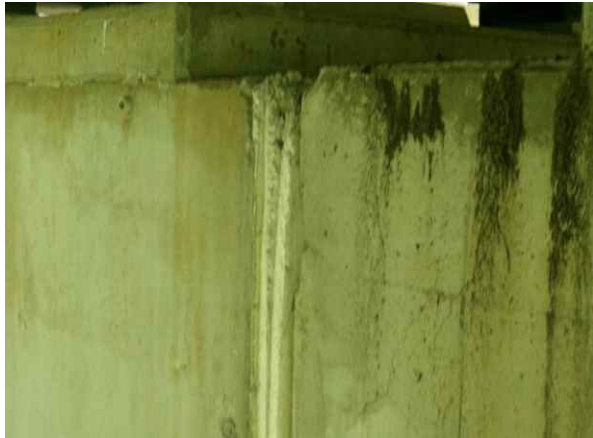
| <ul style="list-style-type: none"> <li>• P6 박락(0.5m×0.3m)</li> </ul> | | <ul style="list-style-type: none"> <li>• P6 균열(0.3mm/5.0m)</li> </ul> | |
| <ul style="list-style-type: none"> <li>• 외부충격, 다짐미흡 등</li> </ul> | | <ul style="list-style-type: none"> <li>• 건조수축, 거푸집 조기탈형 등</li> </ul> | |

| <ul style="list-style-type: none"> <li>• 단면보수</li> </ul> | | <ul style="list-style-type: none"> <li>• 주입보수</li> </ul> | |

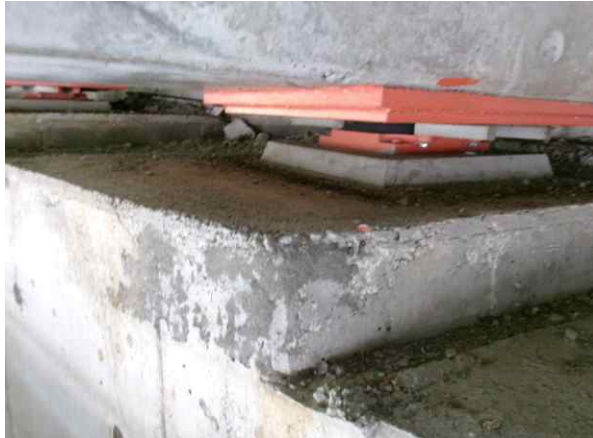
| <ul style="list-style-type: none"> <li>• A1-Sh3 받침콘크리트 재료분리(0.5m×0.2m)</li> </ul> | | <ul style="list-style-type: none"> <li>• P1-Sh7 받침콘크리트 재료분리(1.0m×0.3m)</li> </ul> | |
| <ul style="list-style-type: none"> <li>• 다짐미흡, 거푸집 조기탈형 등</li> </ul> | | <ul style="list-style-type: none"> <li>• 다짐미흡, 거푸집 조기탈형 등</li> </ul> | |

| <ul style="list-style-type: none"> <li>• 단면보수</li> </ul> | | <ul style="list-style-type: none"> <li>• 단면보수</li> </ul> | |

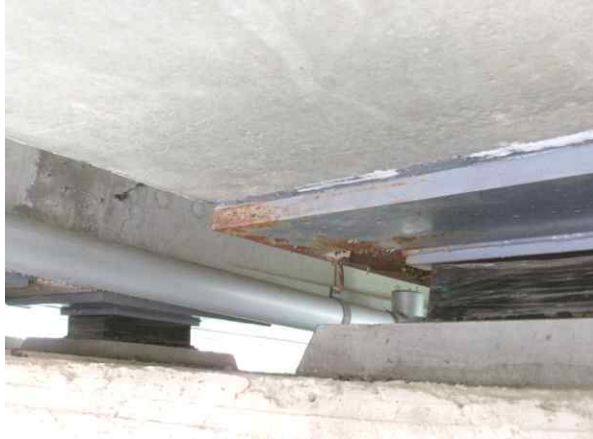
| <ul style="list-style-type: none"> <li>• P1-Sh10 플레이트 부식</li> </ul> | | <ul style="list-style-type: none"> <li>• P2-Sh10 플레이트 부식</li> </ul> | |
| <ul style="list-style-type: none"> <li>• 장기공용, 습기흡착</li> </ul> | | <ul style="list-style-type: none"> <li>• 장기공용, 습기흡착</li> </ul> | |

| <ul style="list-style-type: none"> <li>• 재도장</li> </ul> | | <ul style="list-style-type: none"> <li>• 재도장</li> </ul> | |

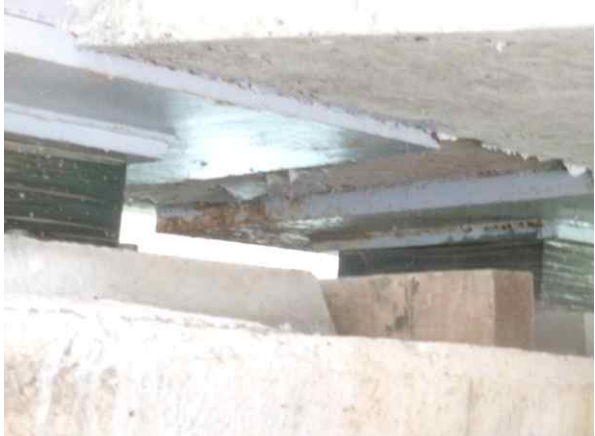
| <ul style="list-style-type: none"> <li>• P3-Sh5 플레이트 부식</li> </ul> | | <ul style="list-style-type: none"> <li>• P4-Sh8 몰탈 균열(0.1mm/0.2m)</li> </ul> | |
| <ul style="list-style-type: none"> <li>• 장기공용, 습기흡착</li> </ul> | | <ul style="list-style-type: none"> <li>• 건조수축, 온도변화</li> </ul> | |

| <ul style="list-style-type: none"> <li>• 채도장</li> </ul> | | <ul style="list-style-type: none"> <li>• 표면처리</li> </ul> | |

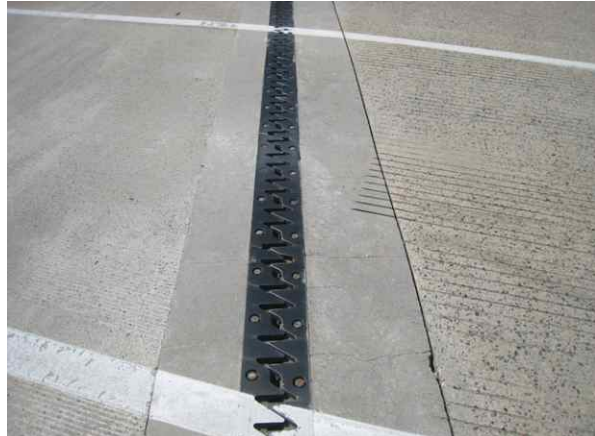
| <ul style="list-style-type: none"> <li>• A1 균열(0.2mm/0.5m ×20EA)</li> </ul> | | <ul style="list-style-type: none"> <li>• A1 후타재 파손(0.2m×0.5m)</li> </ul> | |
| <ul style="list-style-type: none"> <li>• 건조수축, 장기공용, 차량윤하중</li> </ul> | | <ul style="list-style-type: none"> <li>• 차량윤하중, 장기공용</li> </ul> | |

| <ul style="list-style-type: none"> <li>• 표면처리</li> </ul> | | <ul style="list-style-type: none"> <li>• 단면보수</li> </ul> | |

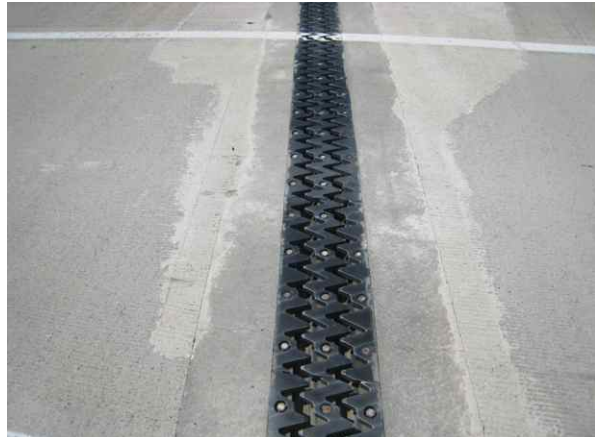
| <ul style="list-style-type: none"> <li>• P4 후타재 균열(0.2mm/0.3m ×8EA)</li> </ul> | | <ul style="list-style-type: none"> <li>• A2 후타재 들뜸, 이물질퇴적</li> </ul> | |
| <ul style="list-style-type: none"> <li>• 건조수축, 장기공용, 차량윤하중</li> </ul> | | <ul style="list-style-type: none"> <li>• 차량윤하중, 장기공용, 비산먼지퇴적</li> </ul> | |

| <ul style="list-style-type: none"> <li>• 표면처리</li> </ul> | | <ul style="list-style-type: none"> <li>• 단면보수, 청소</li> </ul> | |

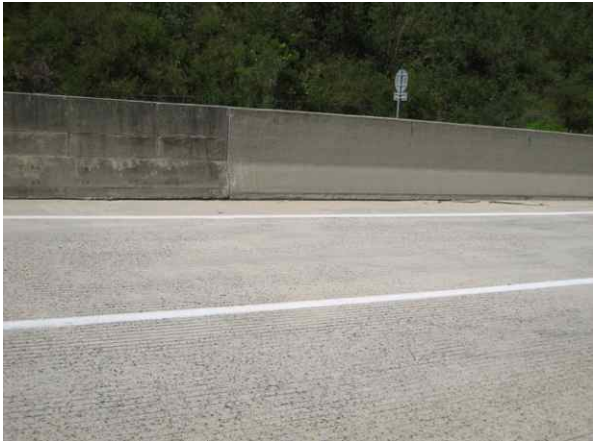
| <ul style="list-style-type: none"> <li>포장침하(L=5.5m)</li> </ul> | | 손상현황 | • 본선 상태양호 |
| 원 인 | • 침하, 시공미흡 | 원 인 | — |

| 조치방안 | • 주의관찰 | 조치방안 | — |

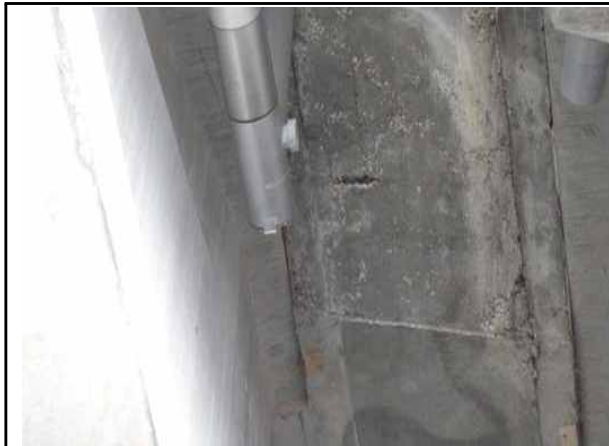
| 원 인 | • S1 및 철근노출(1.0m×0.5m)<br>• 시공미흡, 다짐미흡 등 |

| 조치방안 | • 단면보수(방청) |

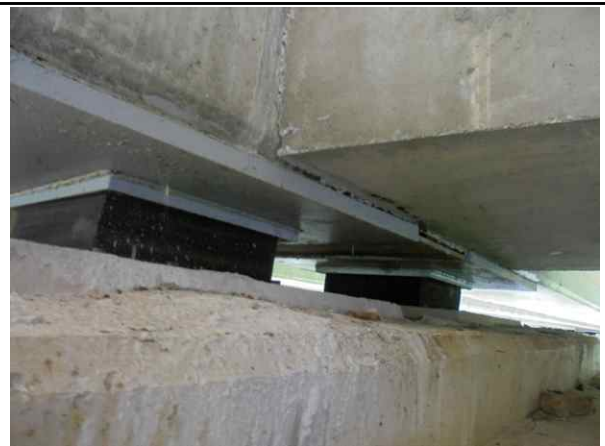
| 손상현황 | • S5-P5 거푸집 미제거 |
| 원 인 | • 시공미흡 |

| 조치방안 | • 정비 |

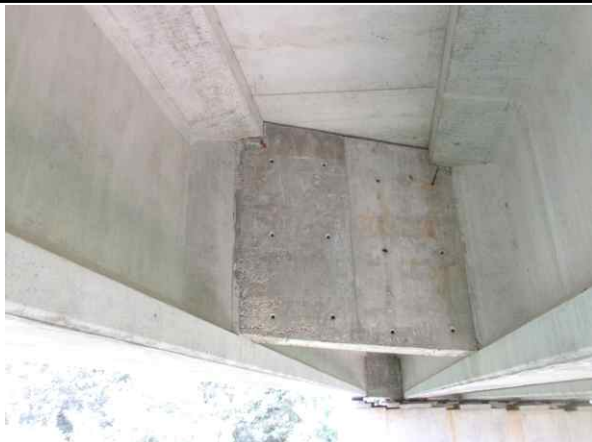
| 손상현황 | • S2 재료분리(0.5m×0.5m) |
| 원 인 | • 시공미흡, 다짐미흡 등 |

| 조치방안 | • 단면보수 |

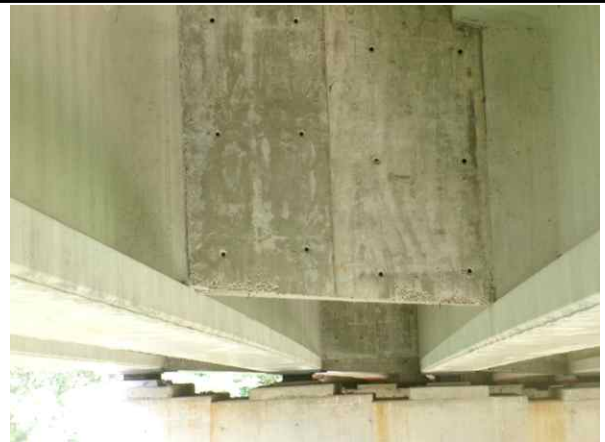
| 손상현황 | • S2 재료분리(0.5m×0.1m ×2EA) |
| 원 인 | • 시공미흡, 다짐미흡 등 |

| 조치방안 | • 단면보수 |

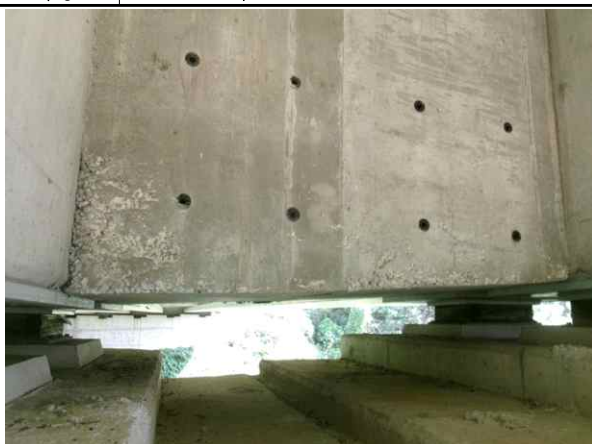
| 손상현황 | • S6 재료분리(1.5m×0.2m) |
| 원 인 | • 시공미흡, 다짐미흡 등 |

| 조치방안 | • 단면보수 |

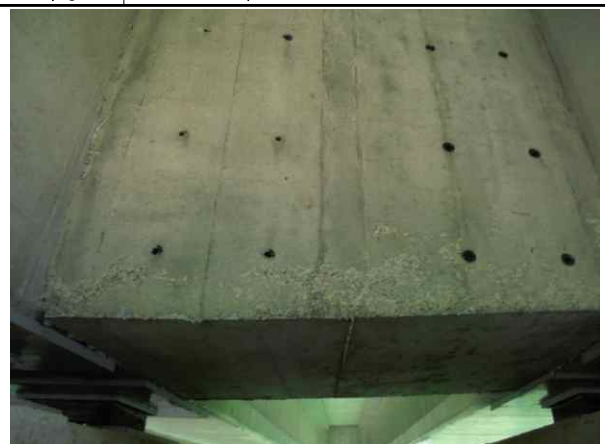
| 손상현황 | • S6 재료분리(1.5m×0.2m) |
| 원 인 | • 시공미흡, 다짐미흡 등 |

| 조치방안 | • 단면보수 |

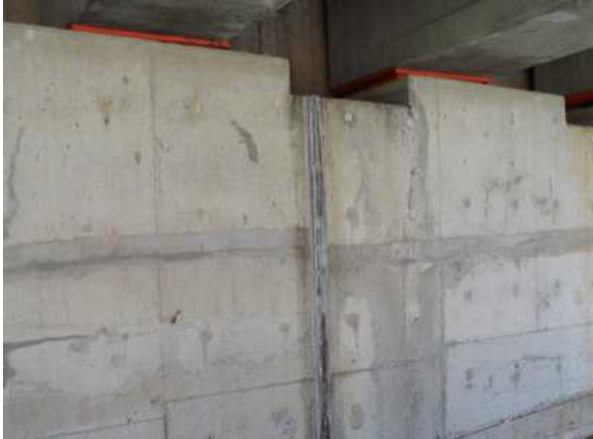
| <ul style="list-style-type: none"> <li>• A2 실란트 파손(5.0m) - 금회</li> </ul> | | <ul style="list-style-type: none"> <li>• A2 실란트 파손(5.0m) - 21년 정밀</li> </ul> | |
| <ul style="list-style-type: none"> <li>• 공용기간 경과 등</li> </ul> | | <ul style="list-style-type: none"> <li>• 공용기간 경과 등</li> </ul> | |

| <ul style="list-style-type: none"> <li>• 실란트 충전</li> </ul> | | <ul style="list-style-type: none"> <li>• 실란트 충전</li> </ul> | |

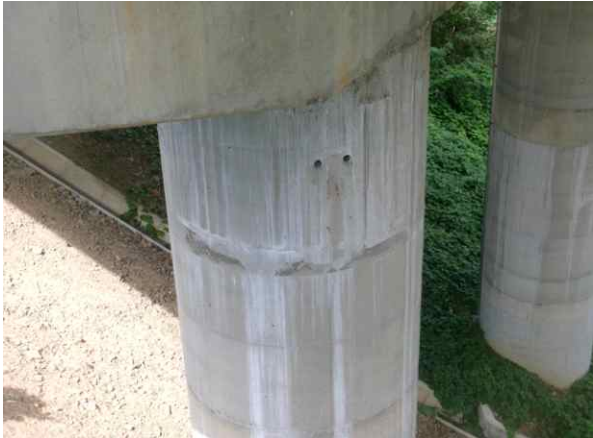
| <ul style="list-style-type: none"> <li>• P1 백태(3.0m×15.0m)</li> </ul> | | <ul style="list-style-type: none"> <li>• P2 균열(0.2mm/1.0m)</li> </ul> | |
| <ul style="list-style-type: none"> <li>• 우수유입, 수분침투 등</li> </ul> | | <ul style="list-style-type: none"> <li>• 건조수축, 거푸집 조기탈형 등</li> </ul> | |

| <ul style="list-style-type: none"> <li>• 표면처리</li> </ul> | | <ul style="list-style-type: none"> <li>• 표면처리</li> </ul> | |

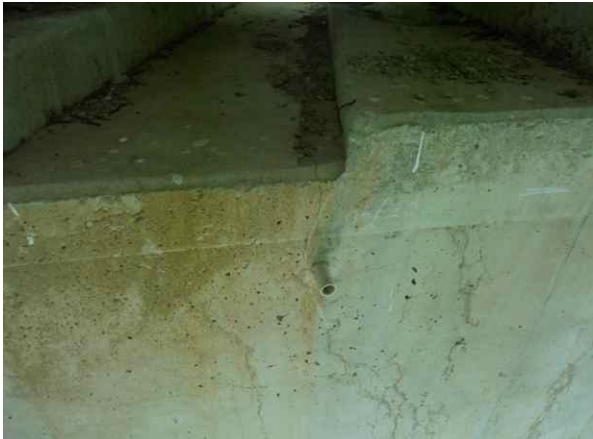
| <ul style="list-style-type: none"> <li>• P2 균열(0.3mm/2.0m)</li> </ul> | | <ul style="list-style-type: none"> <li>• P2 망상균열(10.0m×1.0m)</li> </ul> | |
| <ul style="list-style-type: none"> <li>• 건조수축, 거푸집 조기탈형 등</li> </ul> | | <ul style="list-style-type: none"> <li>• 건조수축, 거푸집 조기탈형 등</li> </ul> | |

| <ul style="list-style-type: none"> <li>• 주입보수</li> </ul> | | <ul style="list-style-type: none"> <li>• 표면처리</li> </ul> | |

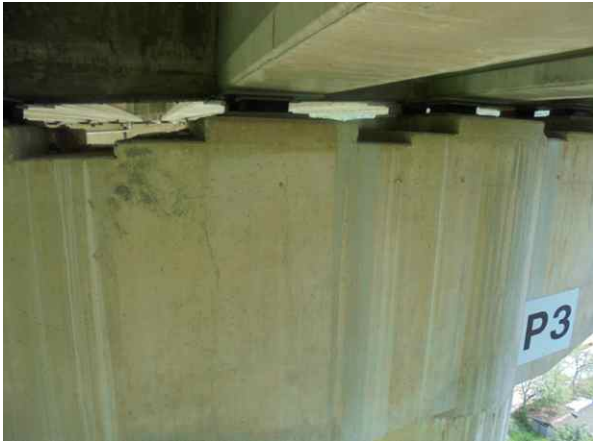
| <ul style="list-style-type: none"> <li>• P3 망상균열(10.0m×1.0m)</li> </ul> | | <ul style="list-style-type: none"> <li>• P4 균열(0.2mm/1.0m)</li> </ul> | |
| <ul style="list-style-type: none"> <li>• 건조수축, 거푸집 조기탈형 등</li> <li>• 표면처리</li> </ul> | | <ul style="list-style-type: none"> <li>• 건조수축, 거푸집 조기탈형 등</li> <li>• 표면처리</li> </ul> | |

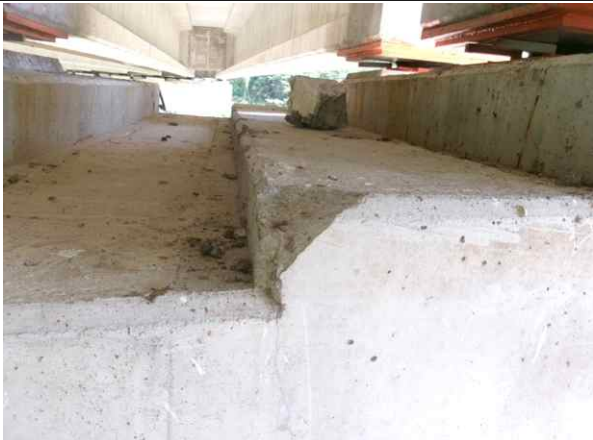
| <ul style="list-style-type: none"> <li>• P4 박락(0.2m×0.2m)</li> <li>• 외부충격</li> <li>• 단면보수</li> </ul> | | <ul style="list-style-type: none"> <li>• P6 표면박리(7.0m×0.3m)</li> <li>• 시공미흡, 다짐미흡</li> <li>• 단면보수</li> </ul> | |

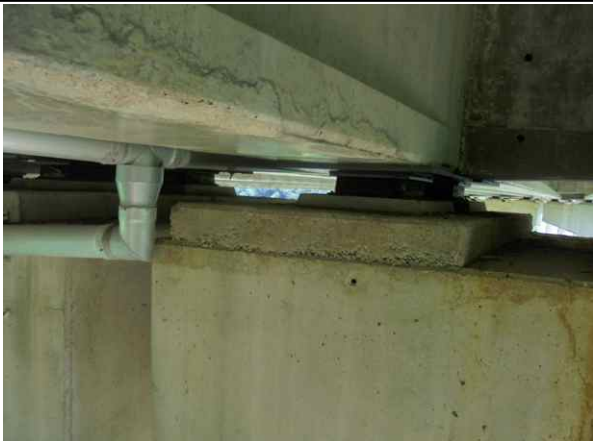
| <ul style="list-style-type: none"> <li>• P1-Sh1 받침콘크리트 재료분리(1.5m×0.3)</li> <li>• 다짐미흡, 거푸집 조기탈형 등</li> <li>• 단면보수</li> </ul> | | <ul style="list-style-type: none"> <li>• P1-Sh10 받침콘크리트 파손(0.2m×0.2)</li> <li>• 외부충격, 시공미흡 등</li> <li>• 단면보수</li> </ul> | |

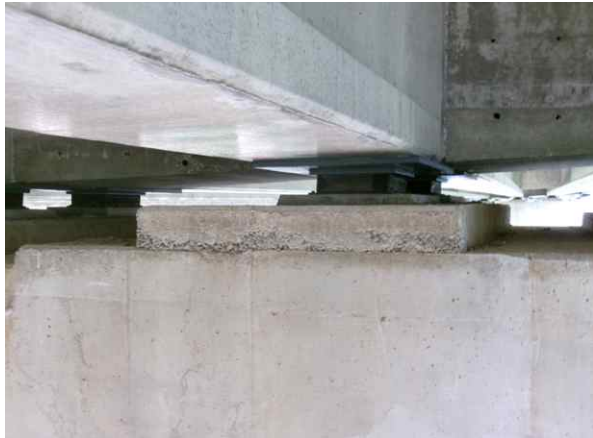
| <ul style="list-style-type: none"> <li>• P1-Sh3 받침콘크리트 재료분리(2.0m×0.1)</li> </ul> | | <ul style="list-style-type: none"> <li>• P2-Sh10 받침콘크리트 백태(0.1m×0.2m)</li> </ul> | |
| <ul style="list-style-type: none"> <li>• 다짐미흡, 거푸집 조기탈형 등</li> </ul> | | <ul style="list-style-type: none"> <li>• 우수유입, 수분침투</li> </ul> | |

| <ul style="list-style-type: none"> <li>• 단면보수</li> </ul> | | <ul style="list-style-type: none"> <li>• 표면처리</li> </ul> | |

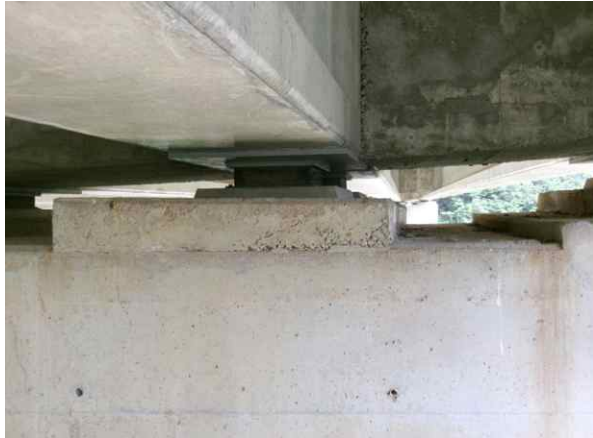
| <ul style="list-style-type: none"> <li>• P3-Sh4 받침콘크리트 재료분리(0.5m×0.3)</li> </ul> | | <ul style="list-style-type: none"> <li>• P4-Sh2 몰탈 균열(0.1mm/0.2m)</li> </ul> | |
| <ul style="list-style-type: none"> <li>• 다짐미흡, 거푸집 조기탈형 등</li> </ul> | | <ul style="list-style-type: none"> <li>• 건조수축, 온도변화</li> </ul> | |

| <ul style="list-style-type: none"> <li>• 단면보수</li> </ul> | | <ul style="list-style-type: none"> <li>• 표면처리</li> </ul> | |

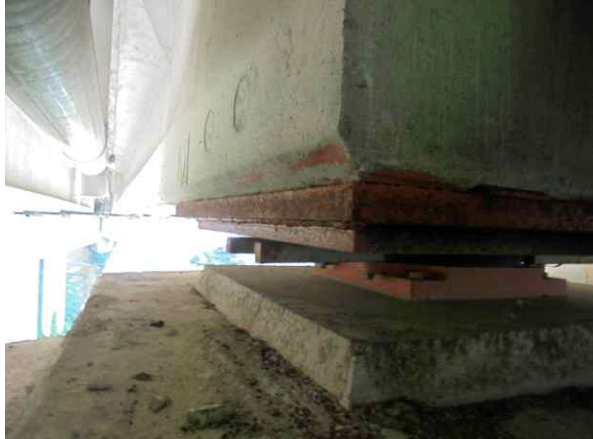
| <ul style="list-style-type: none"> <li>• P4-Sh6 플레이트 부식</li> </ul> | | <ul style="list-style-type: none"> <li>• P6-Sh4 몰탈 균열(0.1mm/0.2m)</li> </ul> | |
| <ul style="list-style-type: none"> <li>• 장기공용, 습기흡착</li> </ul> | | <ul style="list-style-type: none"> <li>• 건조수축, 온도변화</li> </ul> | |

| <ul style="list-style-type: none"> <li>• 재도장</li> </ul> | | <ul style="list-style-type: none"> <li>• 표면처리</li> </ul> | |

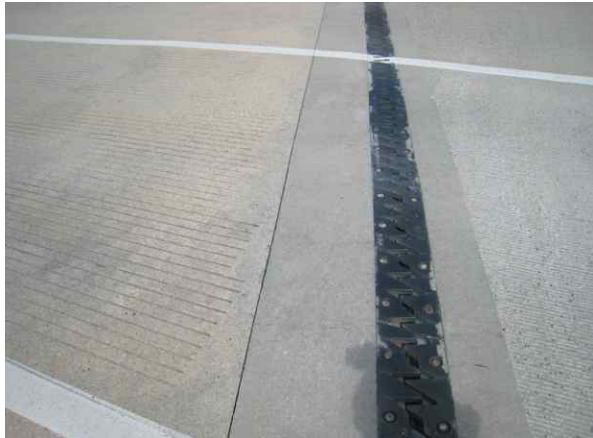
| 원 인 | • A1 균열(0.2mm/0.5m×6EA)<br>• 건조수축, 장기공용, 차량윤하중 | 손상현황 | • P4 이물질퇴적(3.0m) |

| 조치방안 | • 표면처리 | 원 인 | • 장기공용, 비산먼지퇴적 |

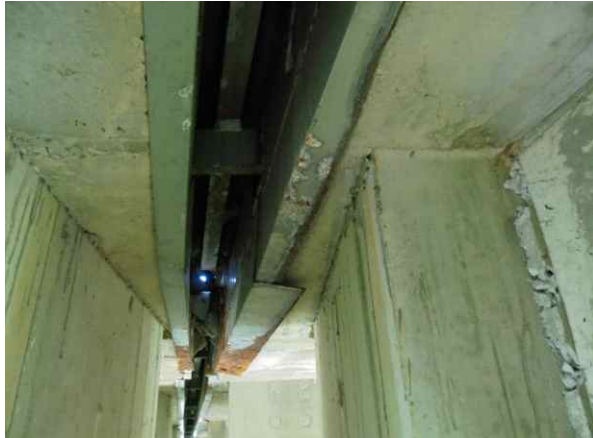
| 손상현황 | • P4 하부 부식(3.0m) | 손상현황 | • A2 후타재 균열(0.2mm/0.3m×26EA) |
| 원 인 | • 우수유입 | 원 인 | • 건조수축, 장기공용, 차량윤하중 |

| 조치방안 | • 주의관찰 | 조치방안 | • 표면처리 |

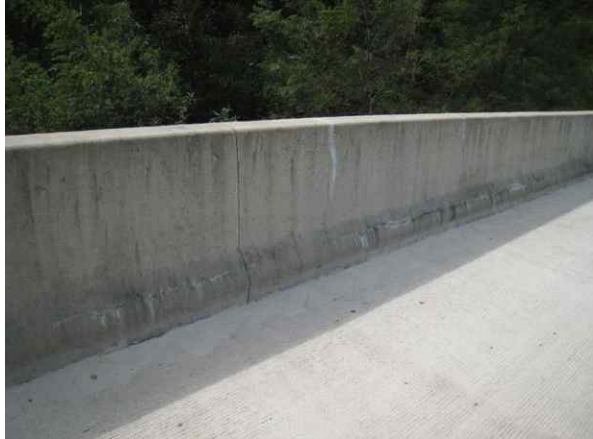
| 손상현황 | • S1 방호벽 균열(0.2mm/2.0m) | 손상현황 | • S2 중앙분리대 균열(0.2mm/1.0m) |
| 원 인 | • 건조수축, 공용기간 경과 등 | 원 인 | • 건조수축, 공용기간 경과 등 |

| 조치방안 | • 표면처리 | 조치방안 | • 표면처리 |
