## 22. 중 들 교

## 22.1 상주방향

## 22.2 영천방향

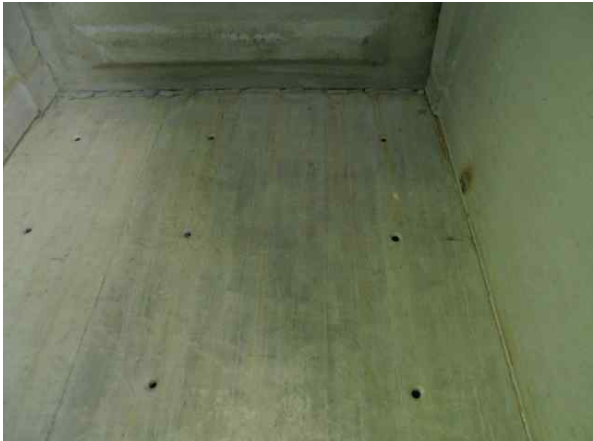
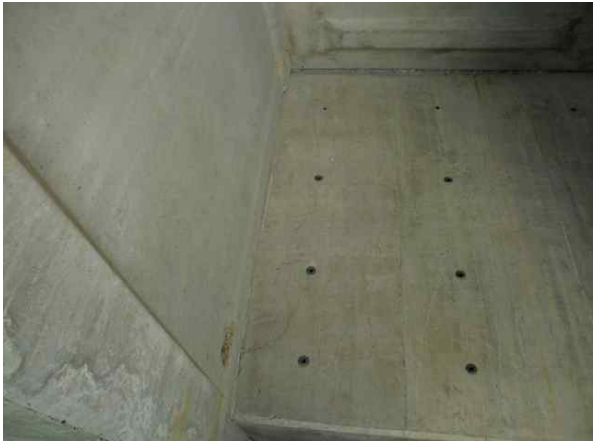
| <ul style="list-style-type: none"> <li>• S2 가로보 망상균열 (2.0m×2.0m)</li> </ul> | | <ul style="list-style-type: none"> <li>• S2 가로보 망상균열 (2.0m×2.0m)</li> </ul> | |
| <ul style="list-style-type: none"> <li>• 건조수축, 온도변화, 열화</li> </ul> | | <ul style="list-style-type: none"> <li>• 건조수축, 온도변화, 열화</li> </ul> | |

| <ul style="list-style-type: none"> <li>• 표면처리</li> </ul> | | <ul style="list-style-type: none"> <li>• 표면처리</li> </ul> | |

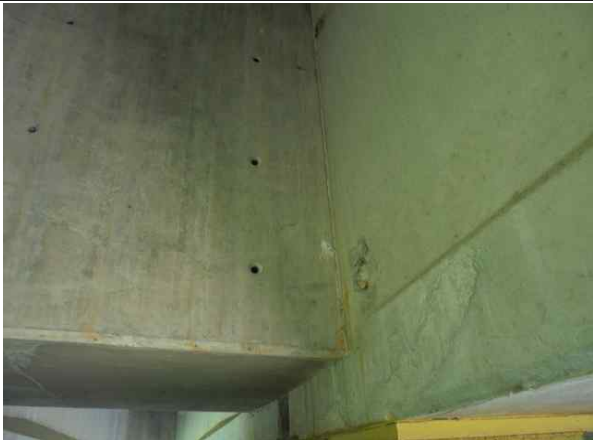
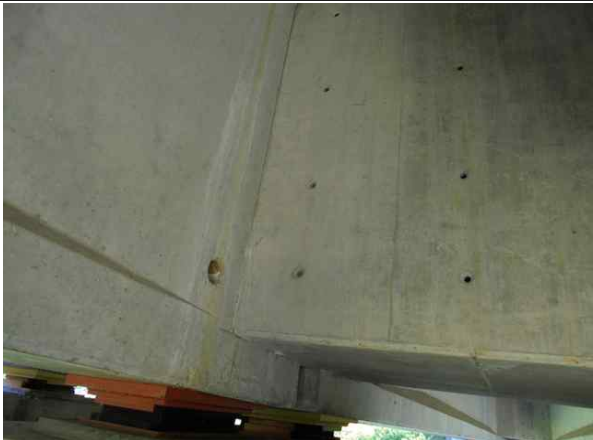
| <ul style="list-style-type: none"> <li>• S2 가로보 박리 (0.2m×0.3m)</li> </ul> | | <ul style="list-style-type: none"> <li>• S2 가로보 박리 (0.2m×0.3m)</li> </ul> | |
| <ul style="list-style-type: none"> <li>• 외부충격, 온도변화, 열화</li> </ul> | | <ul style="list-style-type: none"> <li>• 외부충격, 온도변화, 열화</li> </ul> | |

| <ul style="list-style-type: none"> <li>• 단면보수</li> </ul> | | <ul style="list-style-type: none"> <li>• 단면보수</li> </ul> | |

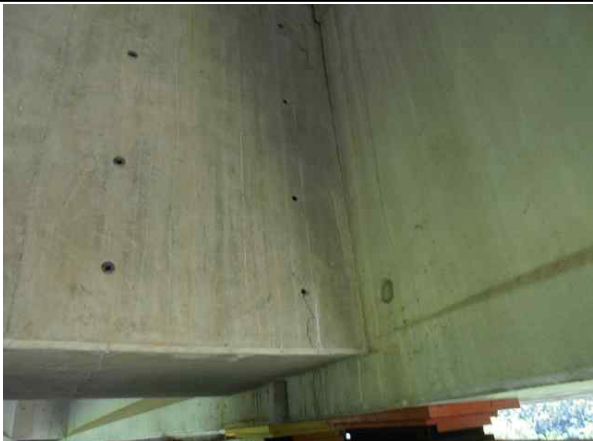
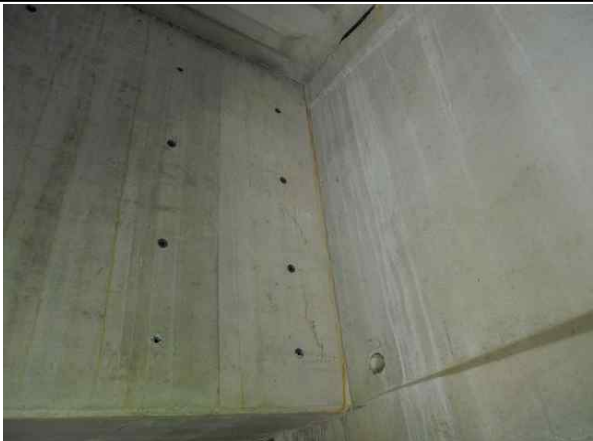
| <ul style="list-style-type: none"> <li>• S2 가로보 박리 (0.2m×0.3m)</li> </ul> | | <ul style="list-style-type: none"> <li>• S2 가로보 박리 (0.2m×0.5m)</li> </ul> | |
| <ul style="list-style-type: none"> <li>• 외부충격, 온도변화, 열화</li> </ul> | | <ul style="list-style-type: none"> <li>• 외부충격, 온도변화, 열화</li> </ul> | |

| <ul style="list-style-type: none"> <li>• 단면보수</li> </ul> | | <ul style="list-style-type: none"> <li>• 단면보수</li> </ul> | |

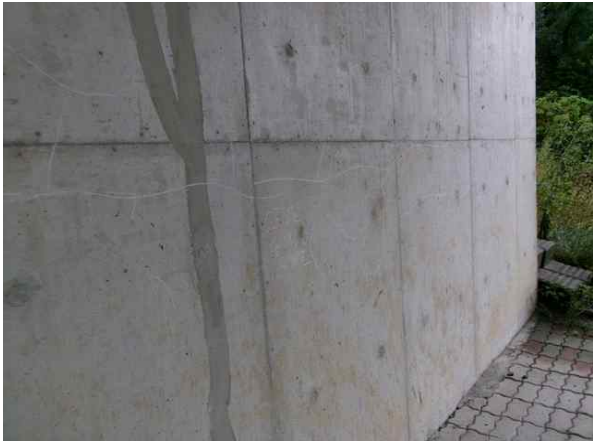
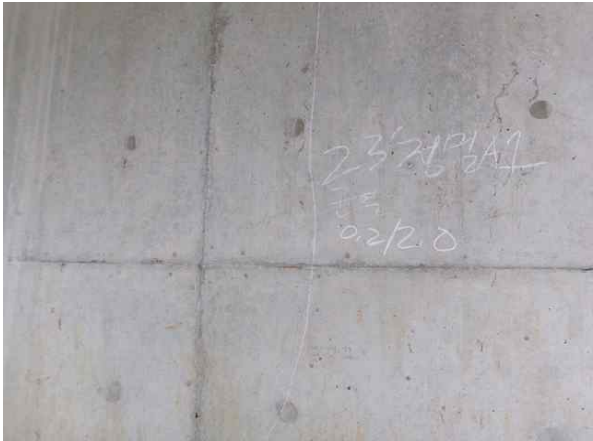
| <ul style="list-style-type: none"> <li>• A1 망상균열(4.0m×1.0m)</li> </ul> | | <ul style="list-style-type: none"> <li>• A1 벽체 균열(0.2mm/2.0m)</li> </ul> | |
| <ul style="list-style-type: none"> <li>• 건조수축, 온도변화, 열화</li> </ul> | | <ul style="list-style-type: none"> <li>• 건조수축, 온도변화, 열화</li> </ul> | |

| <ul style="list-style-type: none"> <li>• 표면처리</li> </ul> | | <ul style="list-style-type: none"> <li>• 표면처리</li> </ul> | |

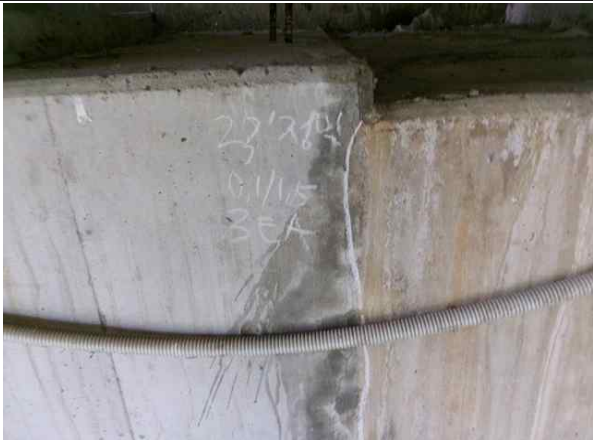
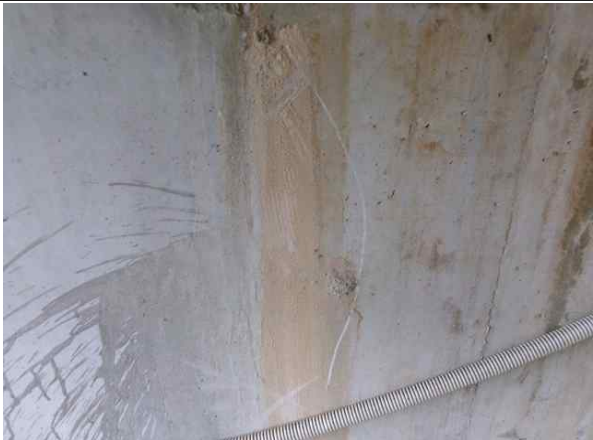
| <ul style="list-style-type: none"> <li>• A2 벽체 균열(0.1mm/1.5m)</li> </ul> | | <ul style="list-style-type: none"> <li>• A2 벽체 균열(0.2mm/1.5m)</li> </ul> | |
| <ul style="list-style-type: none"> <li>• 건조수축, 온도변화, 열화</li> </ul> | | <ul style="list-style-type: none"> <li>• 건조수축, 온도변화, 열화</li> </ul> | |

| <ul style="list-style-type: none"> <li>• 표면처리</li> </ul> | | <ul style="list-style-type: none"> <li>• 표면처리</li> </ul> | |

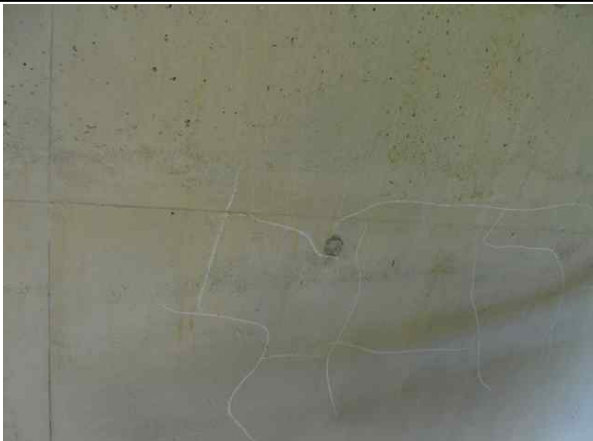
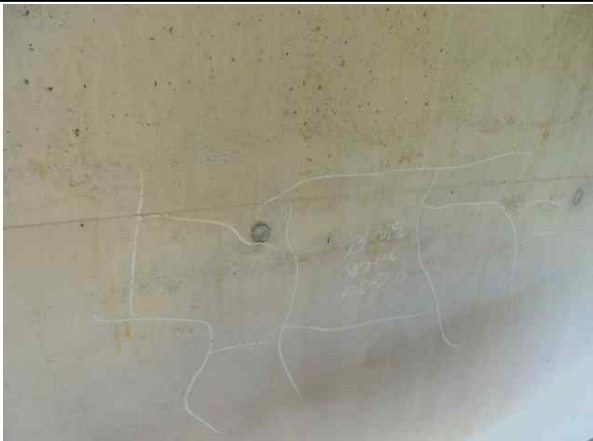
| <ul style="list-style-type: none"> <li>• P1 망상균열(10.0m×2.0m)</li> </ul> | | <ul style="list-style-type: none"> <li>• P1 망상균열(10.0m×2.0m)</li> </ul> | |
| <ul style="list-style-type: none"> <li>• 건조수축, 온도변화, 열화</li> </ul> | | <ul style="list-style-type: none"> <li>• 건조수축, 온도변화, 열화</li> </ul> | |

| <ul style="list-style-type: none"> <li>• 표면처리</li> </ul> | | <ul style="list-style-type: none"> <li>• 표면처리</li> </ul> | |

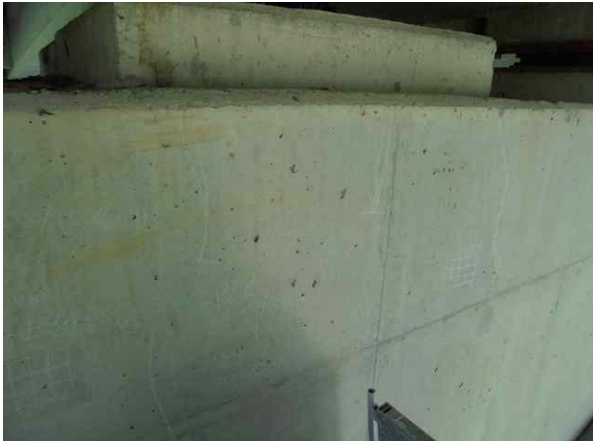
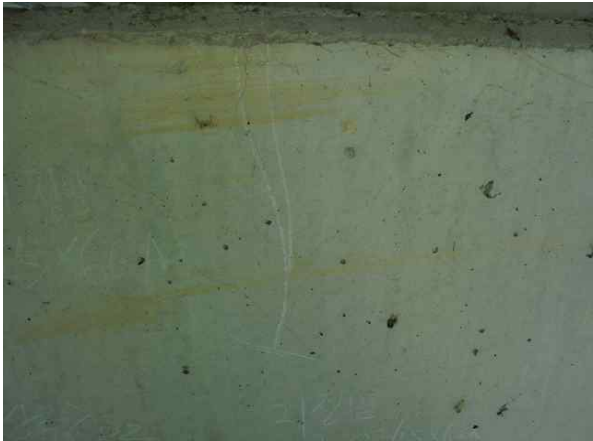
| <ul style="list-style-type: none"> <li>• P2 망상균열(10.0m×2.0m)</li> </ul> | | <ul style="list-style-type: none"> <li>• P2 망상균열(10.0m×2.0m)</li> </ul> | |
| 원 인 | • 건조수축, 온도변화, 열화 | 원 인 | • 건조수축, 온도변화, 열화 |

| 조치방안 | • 표면처리 | 조치방안 | • 표면처리 |

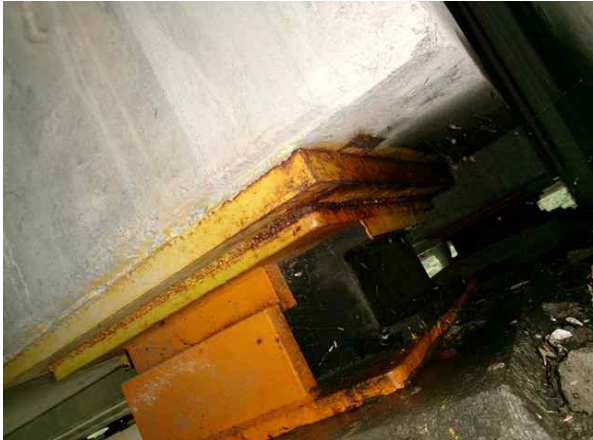
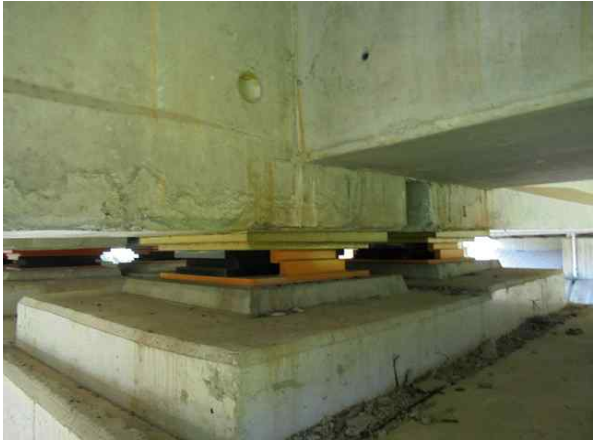
| 손상현황 | • A1-SH3 부식 | 손상현황 | • P1 받침 상태양호 |
| 원 인 | • 공용기간 증가, 습기흡착 | 원 인 | — |

| 조치방안 | • 재도장 | 조치방안 | — |

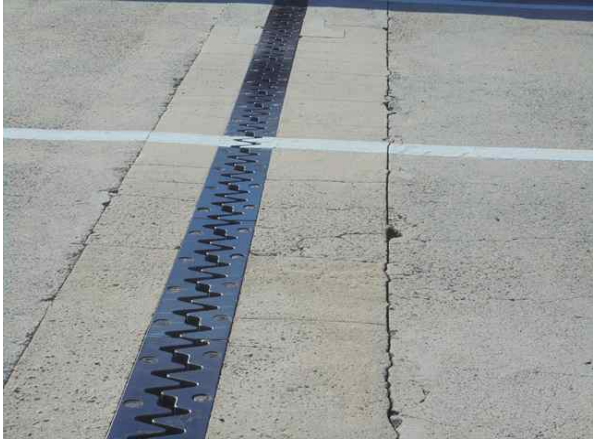
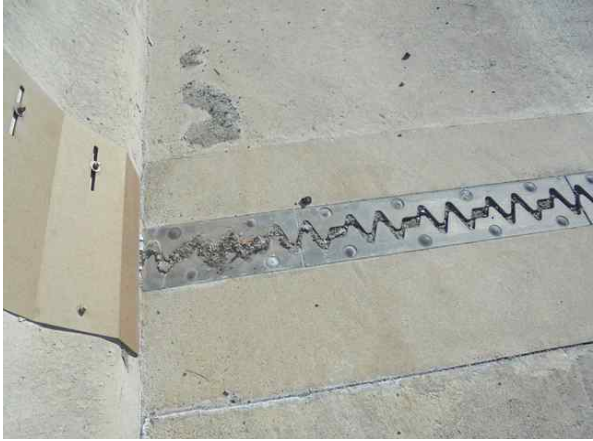
| 손상현황 | • A1 후타재 들뜸(0.5m×0.5m) | 손상현황 | • A1 이물질퇴적 |
| 원 인 | • 장기공용, 차량운하중, 열화 | 원 인 | • 장기공용, 비산먼지퇴적 |

| 조치방안 | • 단면보수 | 조치방안 | • 정비 |

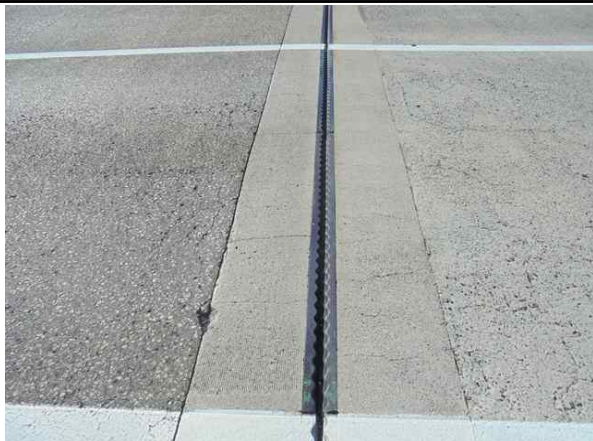
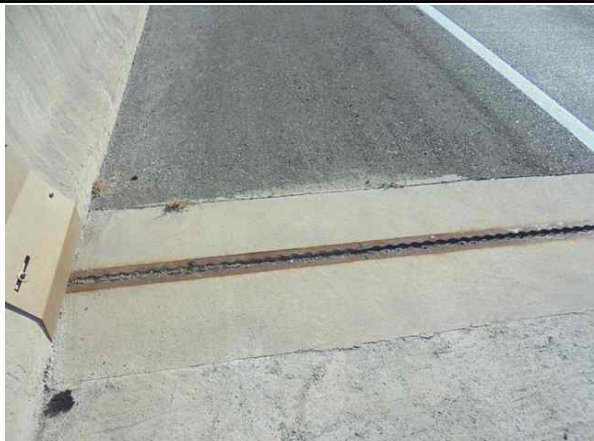
| • A2 후타재 균열 (0.2mm/0.5m) | | • A2 이물질퇴적 | |
| • 건조수축, 온도변화, 장기공용 | | • 장기공용, 비산먼지퇴적 | |

| • 표면처리 | | • 정비 | |

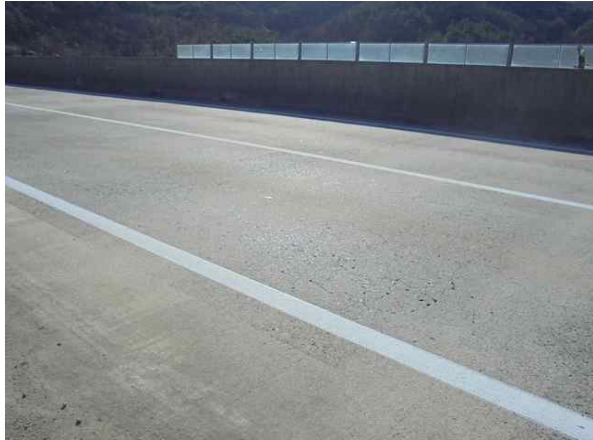
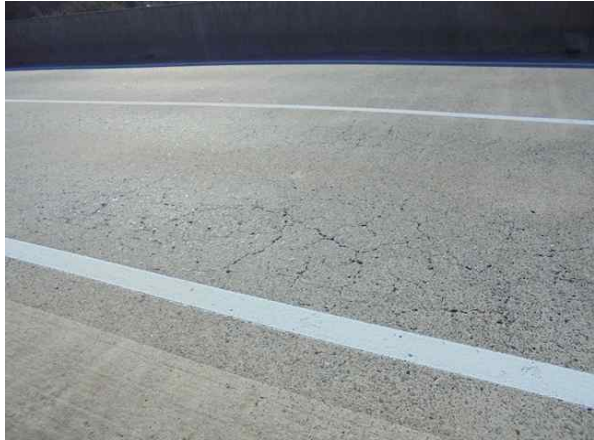
| • S1 (6.0m×35.0m) | | • S2 망상균열 (6.0m×35.0m) | |
| • 장기공용, 건조수축, 차량반복통행 | | • 장기공용, 건조수축, 차량반복통행 | |

| • 표면처리 | | • 표면처리 | |

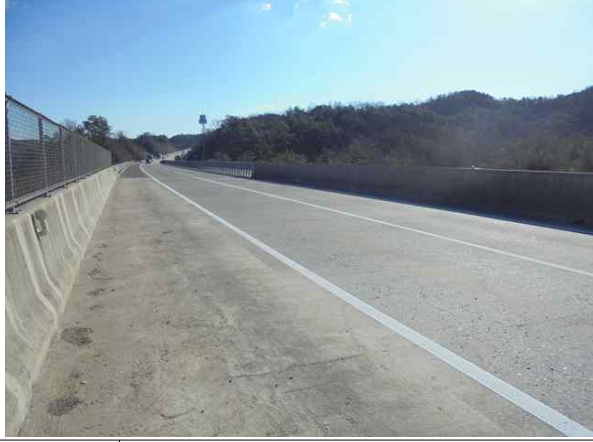
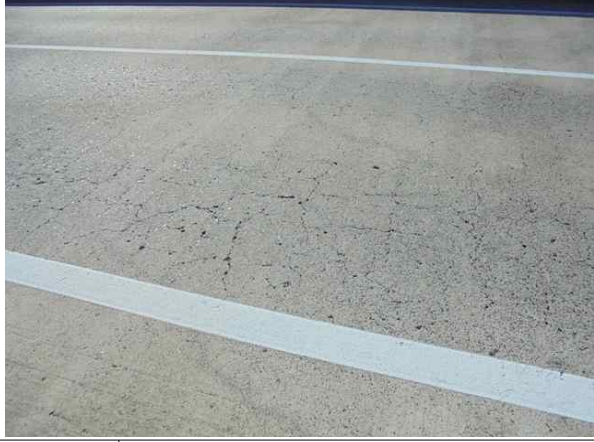
| • S3 망상균열 (6.0m×35.0m) | | • S3 망상균열 (6.0m×35.0m) | |
| • 장기공용, 건조수축, 차량반복통행 | | • 장기공용, 건조수축, 차량반복통행 | |

| • 표면처리 | | • 표면처리 | |

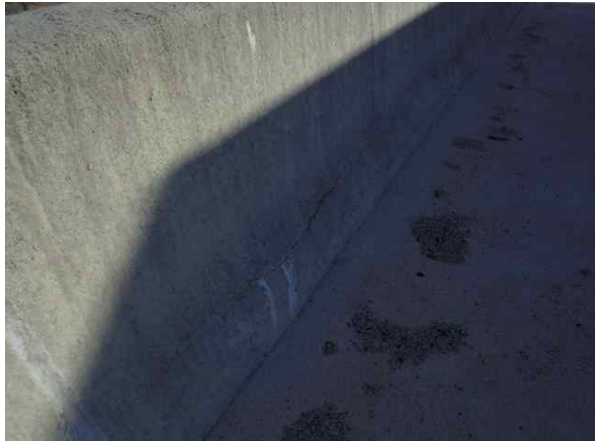
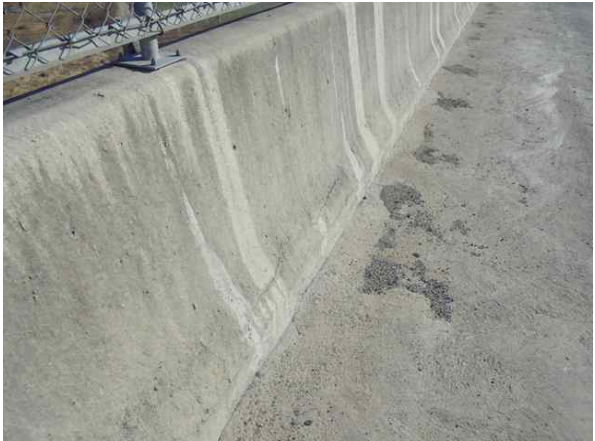
| | • S1 균열(0.3mm/1.0m) | 손상현황 | • S3 균열(0.3mm/1.0m) |
| 원 인 | • 건조수축, 온도변화, 장기공용 | 원 인 | • 건조수축, 온도변화, 장기공용 |

| 조치방안 | • 주입보수 | 조치방안 | • 주입보수 |

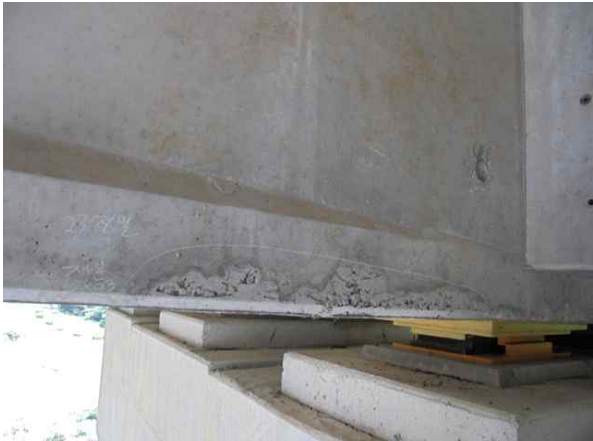
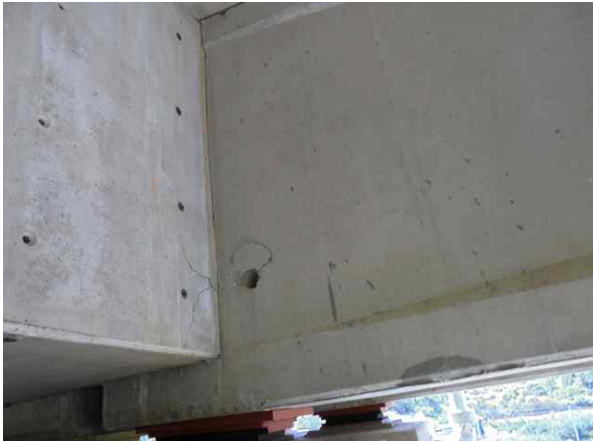
| <ul style="list-style-type: none"> <li>• S2-G3 재료분리 (1.5m×0.2m)</li> </ul> | | <ul style="list-style-type: none"> <li>• S2-G1 인양홀 박리 (0.2m×0.2m)</li> </ul> | |
| <ul style="list-style-type: none"> <li>원 인 • 다짐불량</li> </ul> | | <ul style="list-style-type: none"> <li>원 인 • 거치시 충격</li> </ul> | |

| <ul style="list-style-type: none"> <li>조치방안 • 단면보수</li> </ul> | | <ul style="list-style-type: none"> <li>조치방안 • 단면보수</li> </ul> | |

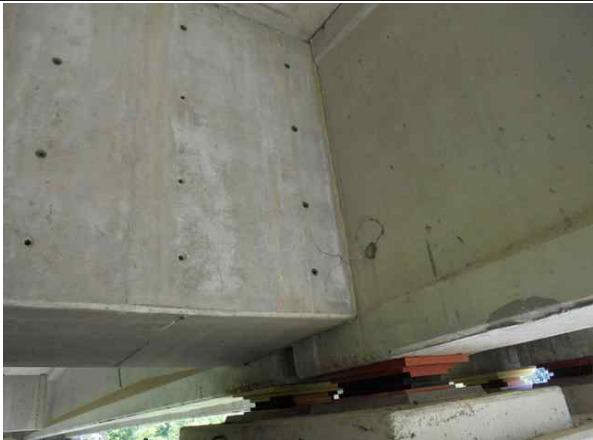
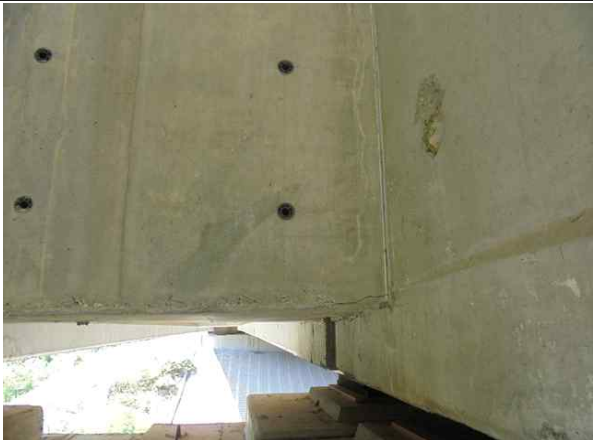
| <ul style="list-style-type: none"> <li>손상현황 • S2 가로보 박리 (0.2m×0.2m)</li> </ul> | | <ul style="list-style-type: none"> <li>손상현황 • S2 가로보 박리 (0.2m×0.2m)</li> </ul> | |
| <ul style="list-style-type: none"> <li>원 인 • 외부충격, 온도변화, 열화</li> </ul> | | <ul style="list-style-type: none"> <li>원 인 • 외부충격, 온도변화, 열화</li> </ul> | |

| <ul style="list-style-type: none"> <li>조치방안 • 단면보수</li> </ul> | | <ul style="list-style-type: none"> <li>조치방안 • 단면보수</li> </ul> | |

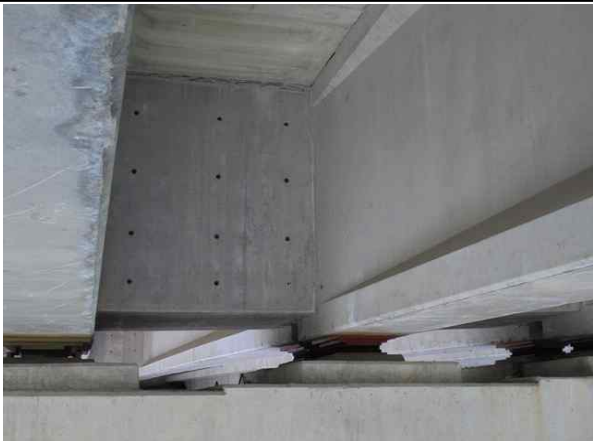
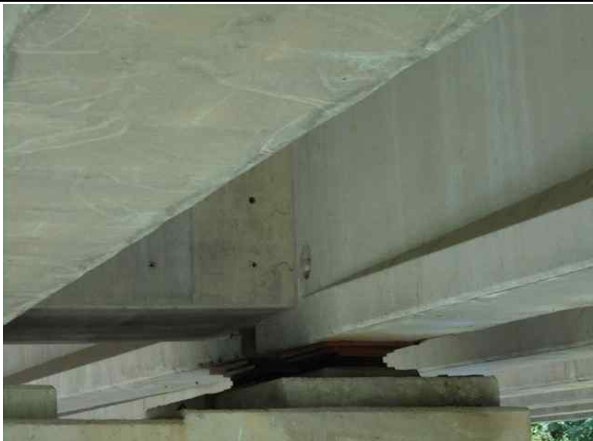
| <ul style="list-style-type: none"> <li>손상현황 • S2 가로보 박리 (0.2m×0.2m)</li> </ul> | | <ul style="list-style-type: none"> <li>손상현황 • S2 가로보 박리 (0.2m×0.2m)</li> </ul> | |
| <ul style="list-style-type: none"> <li>원 인 • 외부충격, 온도변화, 열화</li> </ul> | | <ul style="list-style-type: none"> <li>원 인 • 외부충격, 온도변화, 열화</li> </ul> | |

| <ul style="list-style-type: none"> <li>조치방안 • 단면보수</li> </ul> | | <ul style="list-style-type: none"> <li>조치방안 • 단면보수</li> </ul> | |

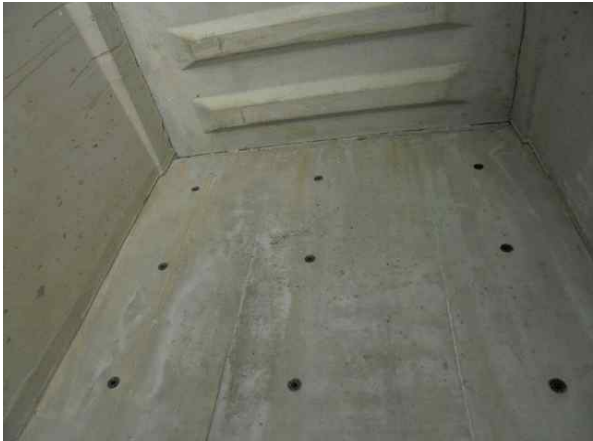
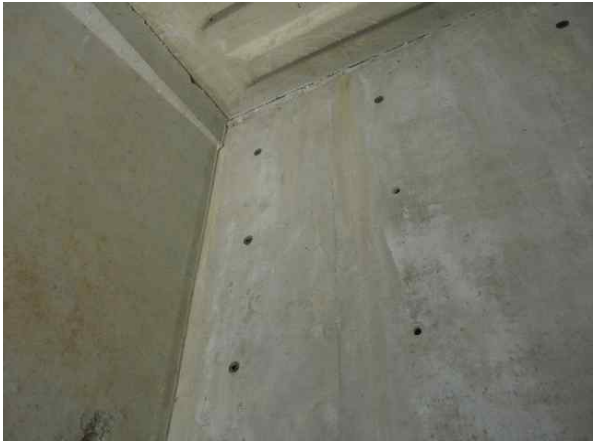
| <ul style="list-style-type: none"> <li>• S2 가로보 재료분리(1.5m×0.3m)</li> <li>• 다짐미흡</li> <li>• 단면보수</li> </ul> | | <ul style="list-style-type: none"> <li>• S2 가로보 재료분리(1.5m×0.3m)</li> <li>• 다짐미흡</li> <li>• 단면보수</li> </ul> | |

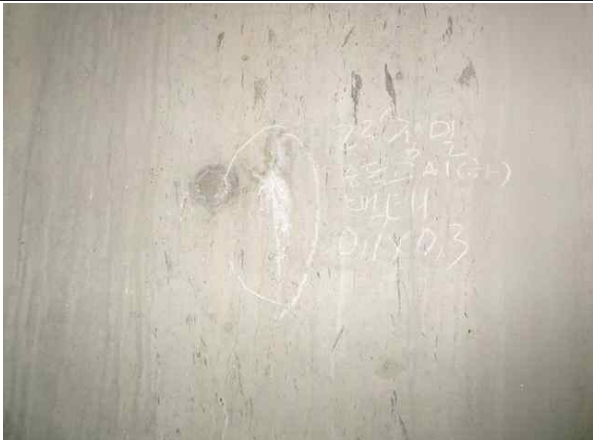
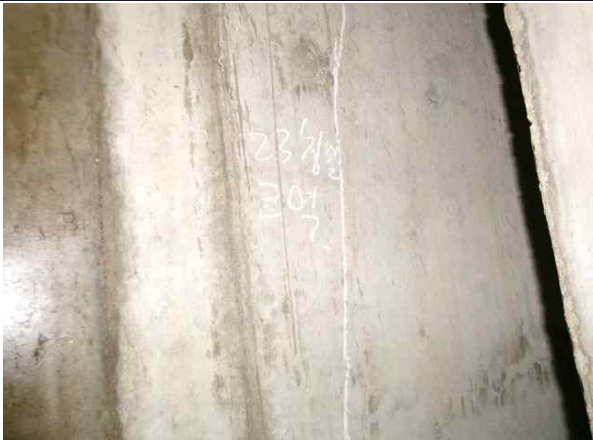
| <ul style="list-style-type: none"> <li>• A1 (0.1m×0.3m)</li> <li>• 장기공용, 수분접촉</li> <li>• 표면처리</li> </ul> | | <ul style="list-style-type: none"> <li>• A2 벽체 균열(0.2mm/2.0m)</li> <li>• 건조수축, 온도변화, 열화</li> <li>• 표면처리</li> </ul> | |

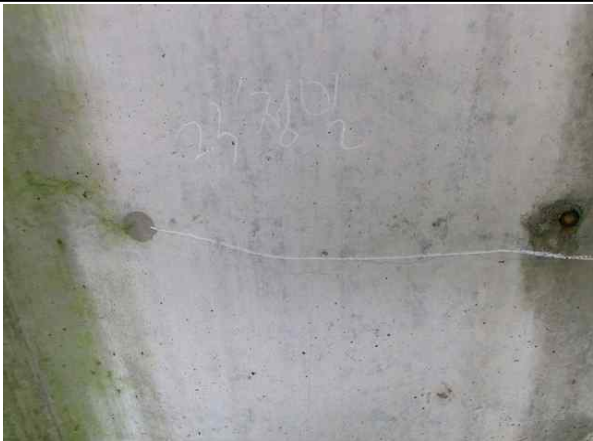
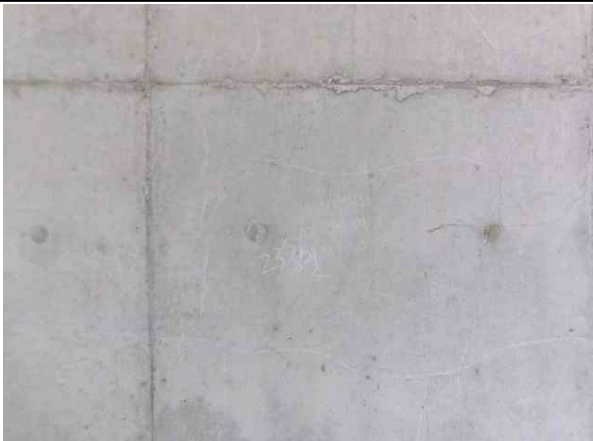
| <ul style="list-style-type: none"> <li>• A2 날개벽 균열(0.2mm/1.0m)</li> <li>• 건조수축, 온도변화, 열화</li> <li>• 표면처리</li> </ul> | | <ul style="list-style-type: none"> <li>• A2 망상균열(10.0m×2.0m)</li> <li>• 건조수축, 온도변화, 열화</li> <li>• 표면처리</li> </ul> | |

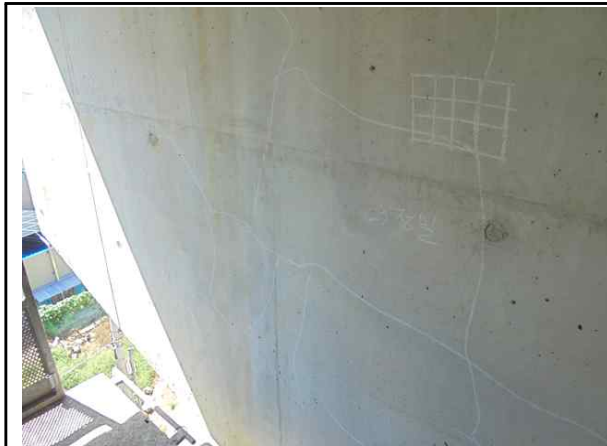
| 손상현황 | • P1 망상균열(10.0m×2.0m) |
| 원 인 | • 건조수축, 온도변화, 열화 |

| 조치방안 | • 표면처리 |

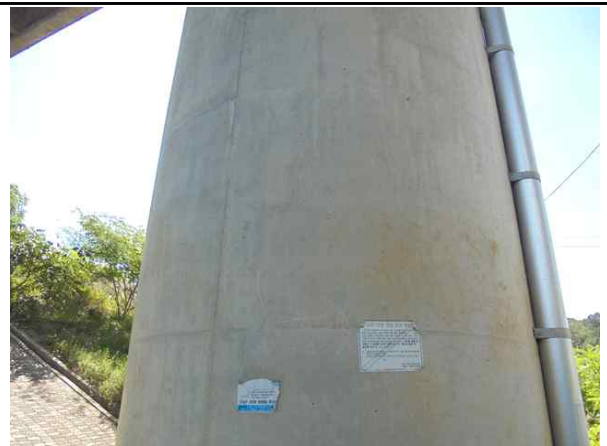
| 손상현황 | • P2 망상균열(4.0m×2.0m) |
| 원 인 | • 건조수축, 온도변화, 열화 |

| 조치방안 | • 표면처리 |

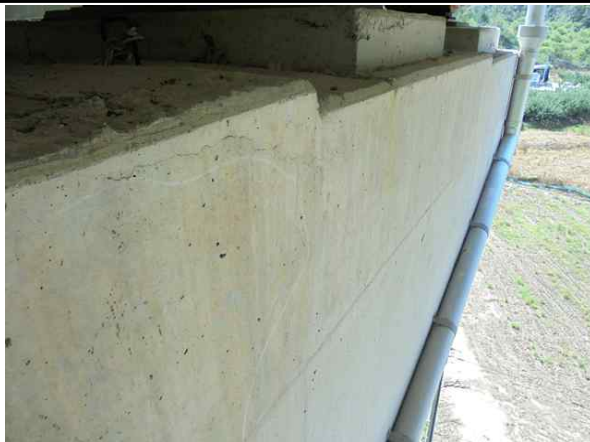
| 손상현황 | • P2 균열(0.3mm/5.0m) |
| 원 인 | • 건조수축, 온도변화, 열화 |

| 조치방안 | • 주입보수 |

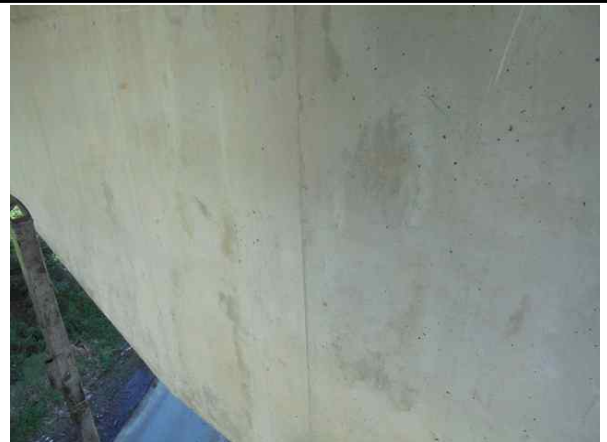
| 손상현황 | • P2 균열(0.2mm/2.0m) |
| 원 인 | • 건조수축, 온도변화, 열화 |

| 조치방안 | • 주입보수 |

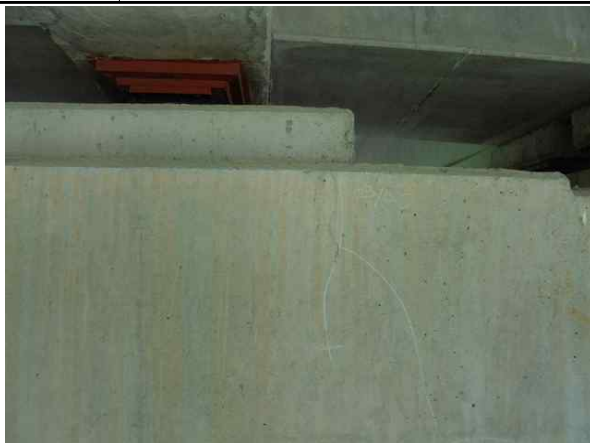
| 손상현황 | • P2 균열(0.3mm/0.5m) |
| 원 인 | • 건조수축, 온도변화, 열화 |

| 조치방안 | • 주입보수 |

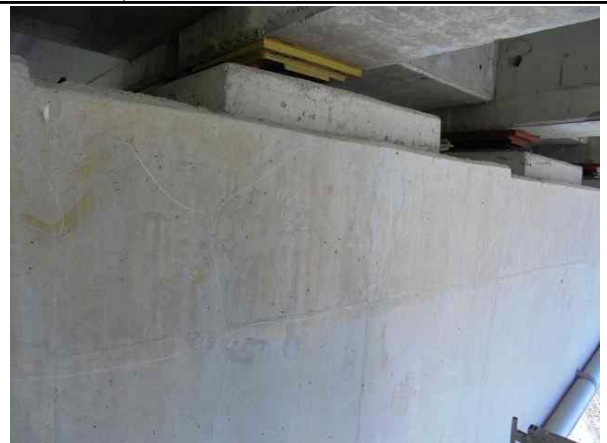
| 손상현황 | • P2 망상균열(3.0m×1.5m) |
| 원 인 | • 건조수축, 온도변화, 열화 |

| 조치방안 | • 표면처리 |

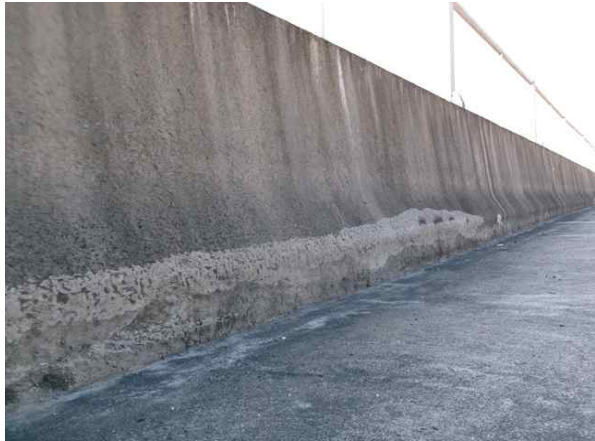
| <ul style="list-style-type: none"> <li>• S1 균열(0.2mm/1.0m)</li> </ul> | | <ul style="list-style-type: none"> <li>• S1 중앙분리대 박리(0.3m×0.5m)</li> </ul> | |
| <ul style="list-style-type: none"> <li>원 인</li> <li>• 건조수축, 온도변화, 장기공용</li> </ul> | | <ul style="list-style-type: none"> <li>원 인</li> <li>• 장기공용, 우수유입, 온도변화</li> </ul> | |

| <ul style="list-style-type: none"> <li>조치방안</li> <li>• 표면처리</li> </ul> | | <ul style="list-style-type: none"> <li>조치방안</li> <li>• 단면보수</li> </ul> | |
