## 26. 도림천교

## 26.1 상주방향

## 26.2 영천방향

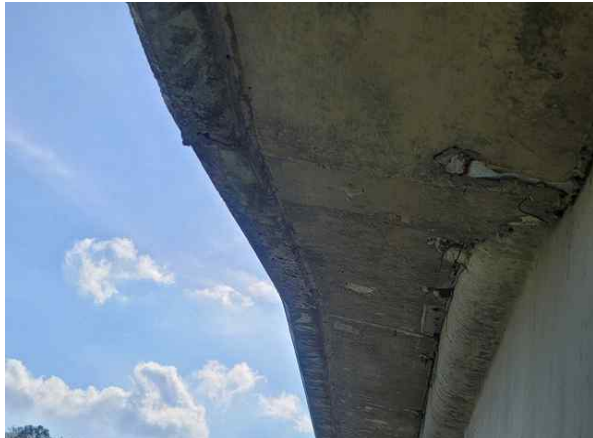
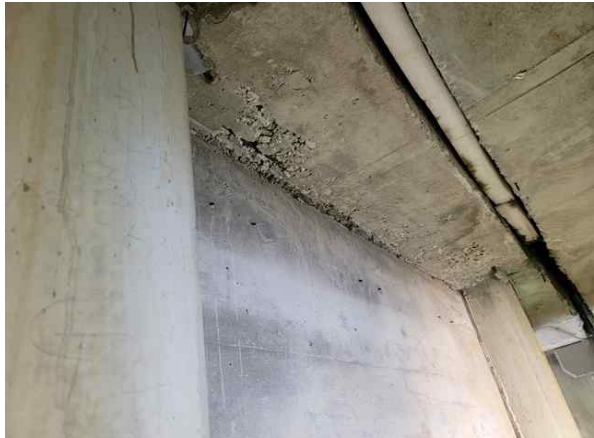
| 손상현황 | • S3 재료분리 (0.5m×0.2m) | 손상현황 | • S3 철근노출 (0.1m×0.5m) |
| 원 인 | • 시공미흡, 다짐불량 | 원 인 | • 시공미흡, 다짐불량 |

| 조치방안 | • 단면보수 | 조치방안 | • 단면보수(방청) |

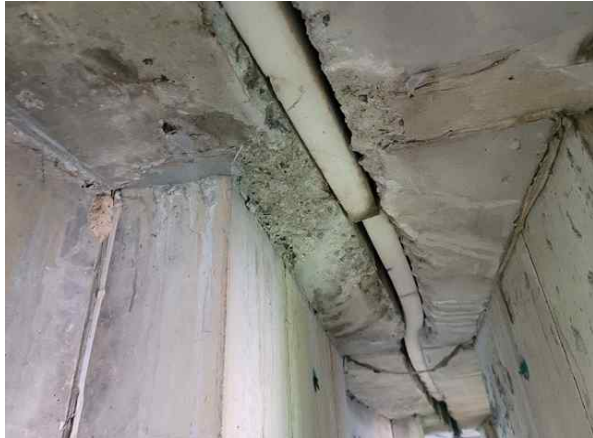
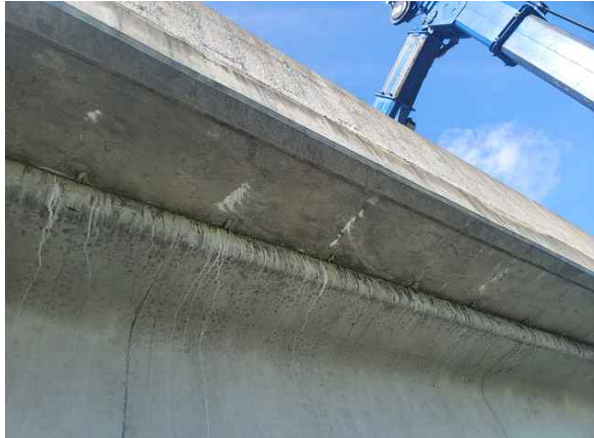
| 손상현황 | • S3 파손 (0.3m×1.0m) | 손상현황 | • S4 균열부백태 (0.1m×0.5m*16ea) |
| 원 인 | • 거푸집 탈거시 충격, 장기공용 등 | 원 인 | • 건조수축, 온도변화, 수분접촉 |

| 조치방안 | • 단면보수 | 조치방안 | • 표면처리 |

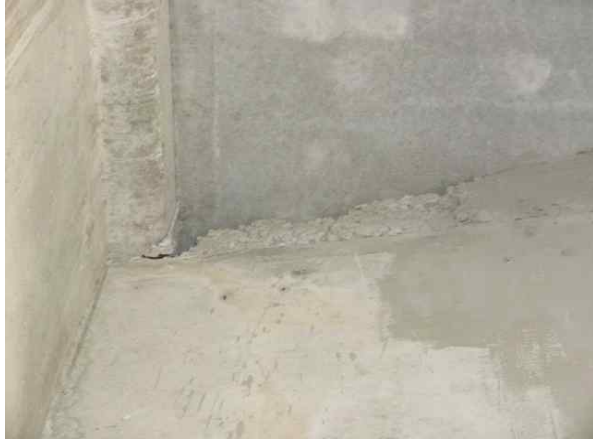
| 손상현황 | • S3-G4~5 재료분리 (0.2m×0.5m) | 손상현황 | • S4 상태양호 |
| 원 인 | • 시공미흡, 다짐불량 | 원 인 | — |

| 조치방안 | • 단면보수 | 조치방안 | — |

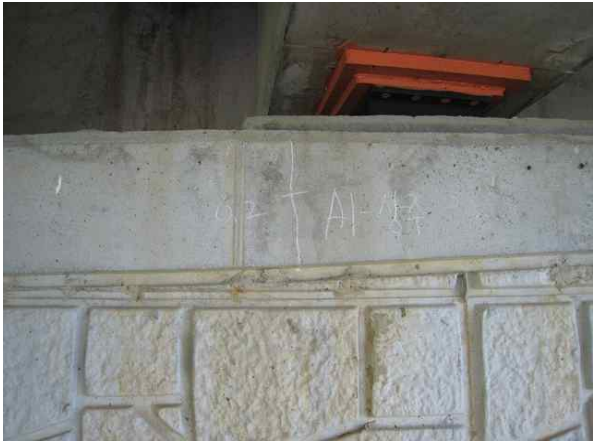
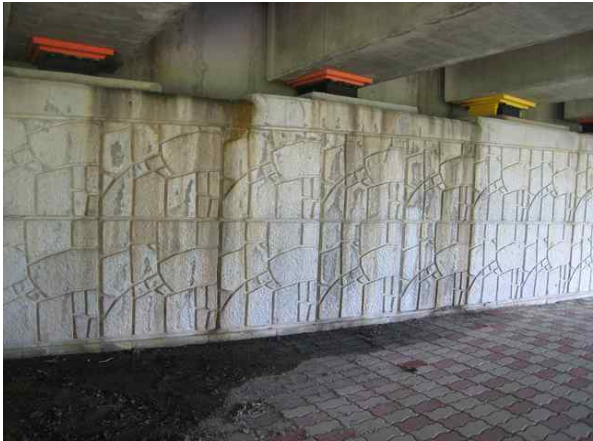
| <ul style="list-style-type: none"> <li>• A1 균열(0.2mm/0.3m)</li> </ul> | | <ul style="list-style-type: none"> <li>• A1 누수흔적(0.5m×2.5m×2ea)</li> </ul> | |
| <ul style="list-style-type: none"> <li>• 건조수축, 온도변화, 거푸집 조기탈거 등</li> <li>• 표면처리</li> </ul> | | <ul style="list-style-type: none"> <li>• 우수유입 등</li> <li>• 표면처리</li> </ul> | |

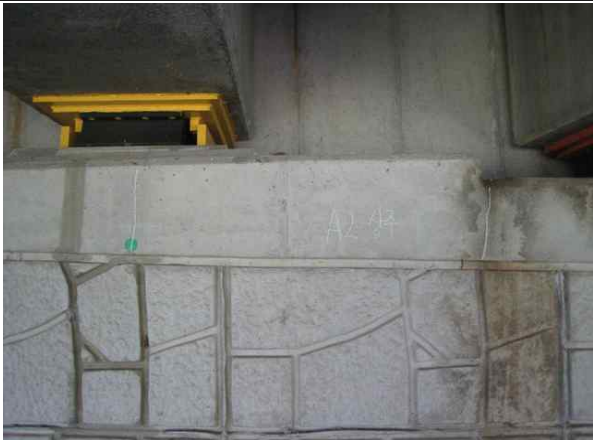
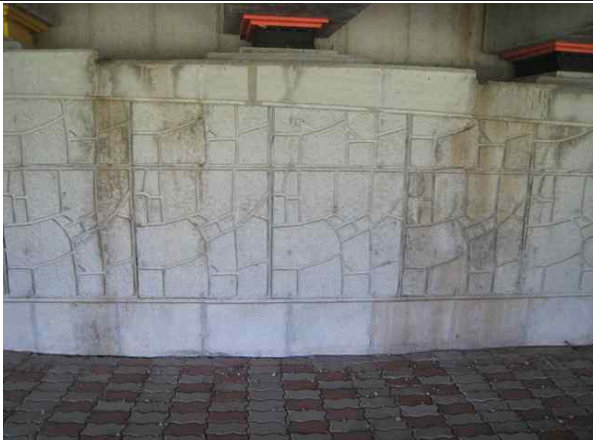
| <ul style="list-style-type: none"> <li>• A1 균열(0.3mm/0.5m)</li> <li>• 건조수축, 온도변화, 거푸집 조기탈거 등</li> <li>• 주입보수</li> </ul> | | <ul style="list-style-type: none"> <li>• A2 누수흔적(0.5m×2.5m×2ea)</li> <li>• 우수유입 등</li> <li>• 표면처리</li> </ul> | |

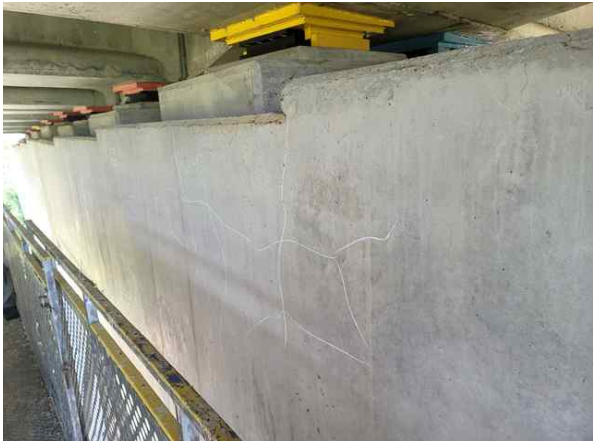
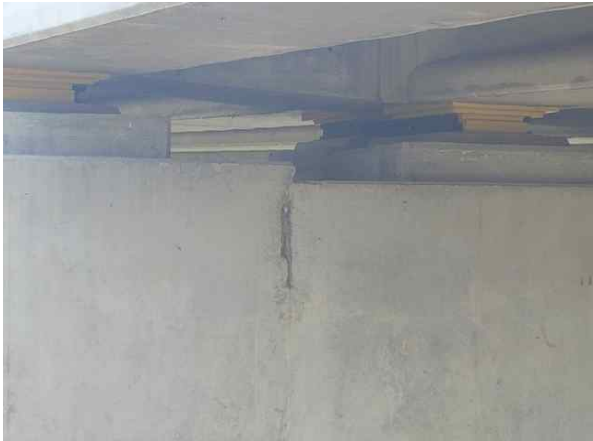
| • P1 코핑부 망상균열(8.0m×2.0m) | | • P1 코핑부 균열부백태(0.2m×0.5m) | |
| • 건조수축, 온도변화, 거푸집 조기탈거 등 | | • 장기공용, 수분접촉 | |

| • 표면처리 | | • 표면보수 | |

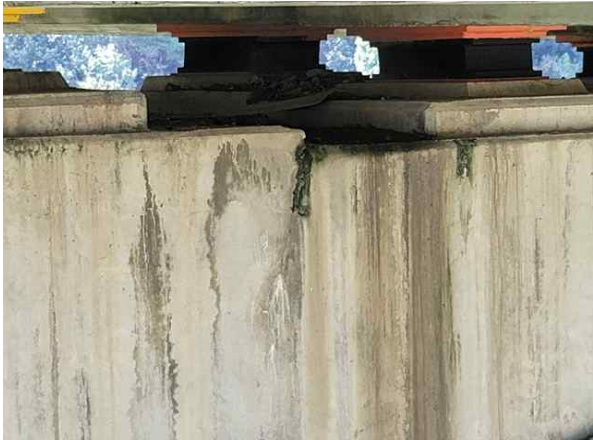
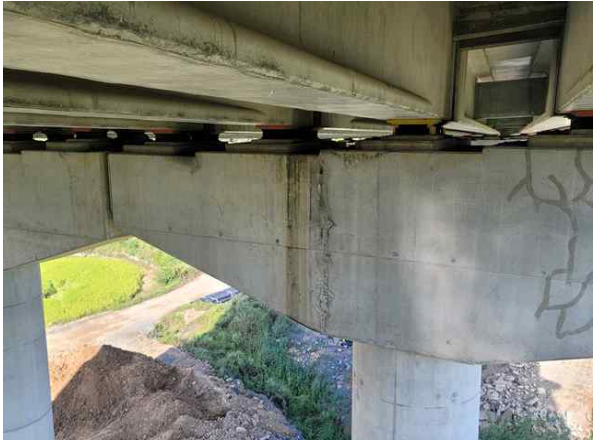
| • P2 코핑부 균열(0.2mm/0.5m) | | • P2 코핑부 누수흔적(0.5m×2.0m) | |
| • 건조수축, 온도변화, 거푸집 조기탈거 등 | | • 장기공용, 수분접촉 | |

| • 표면처리 | | • 표면보수 | |

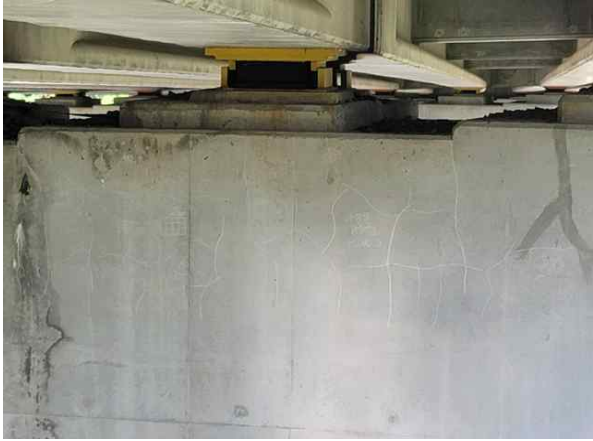
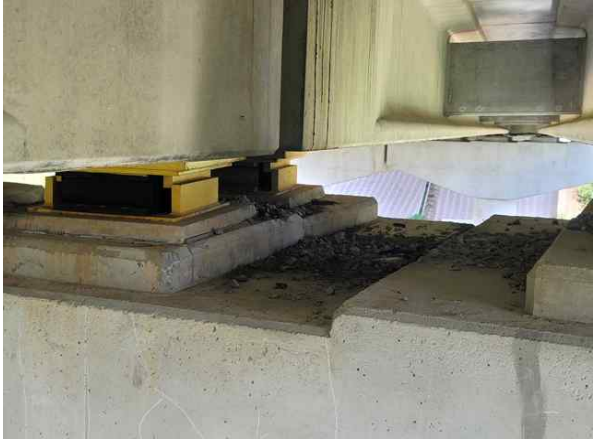
| • P2 코핑부 망상균열(8.0m×2.0m) | | • P2 상부 폐콘크리트퇴적 | |
| • 건조수축, 온도변화, 거푸집 조기탈거 등 | | • 정비미흡 | |

| • 표면처리 | | • 정비 | |

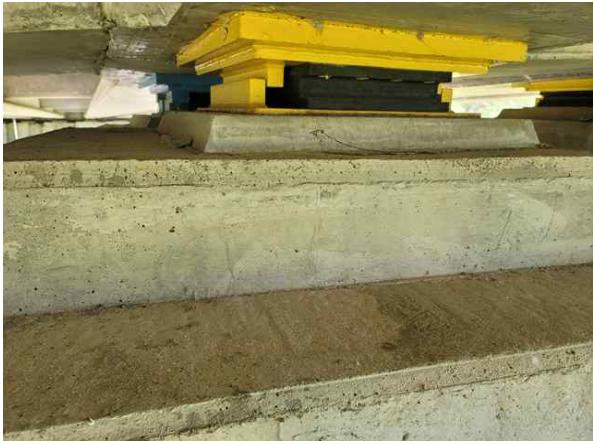
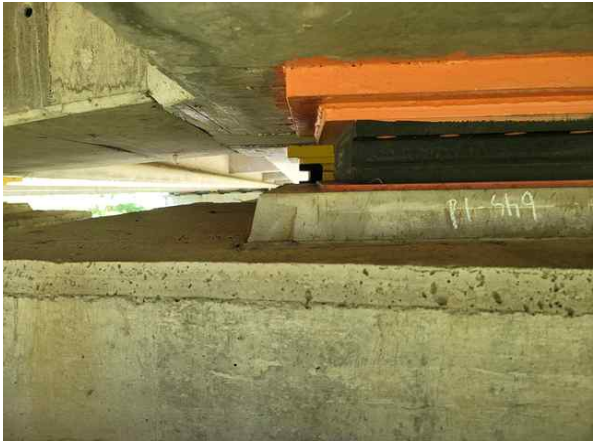
| <ul style="list-style-type: none"> <li>• P1-Sh8 콘크리트 균열(0.1mm/0.2m)</li> </ul> | | <ul style="list-style-type: none"> <li>• P1-Sh9 몰탈 박락(0.1m×0.1m)</li> </ul> | |
| <ul style="list-style-type: none"> <li>• 건조수축, 온도변화</li> <li>• 표면처리</li> </ul> | | <ul style="list-style-type: none"> <li>• 외부충격</li> <li>• 단면보수</li> </ul> | |

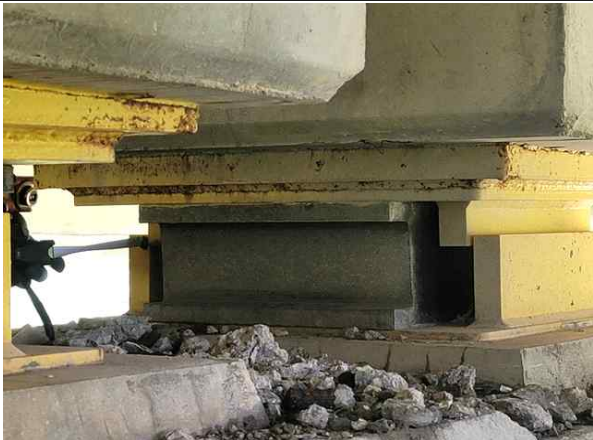
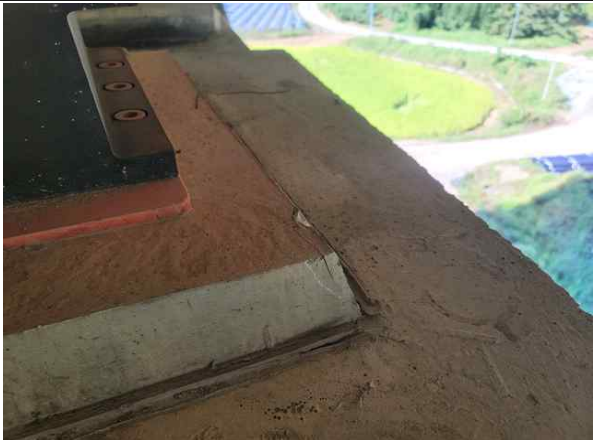
| <ul style="list-style-type: none"> <li>• P2-Sh3 플레이트 부식</li> <li>• 장기공용, 습기흡착</li> <li>• 재도장</li> </ul> | | <ul style="list-style-type: none"> <li>• P2-Sh4 몰탈 박리(0.1m×0.1m)</li> <li>• 외부충격</li> <li>• 단면보수</li> </ul> | |

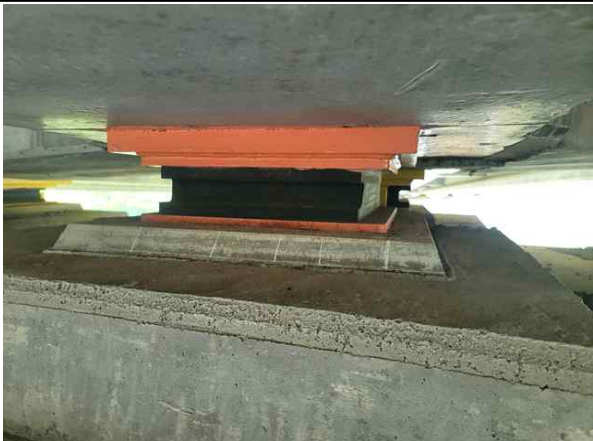
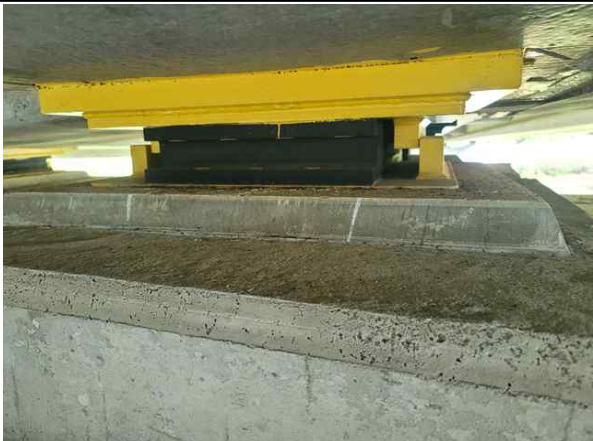
| <ul style="list-style-type: none"> <li>• P3-Sh9 몰탈 균열(0.1mm/0.3m)</li> <li>• 건조수축, 온도변화</li> <li>• 표면처리</li> </ul> | | <ul style="list-style-type: none"> <li>• P3-Sh8 몰탈 균열(0.1mm/0.3m)</li> <li>• 건조수축, 온도변화</li> <li>• 표면처리</li> </ul> | |

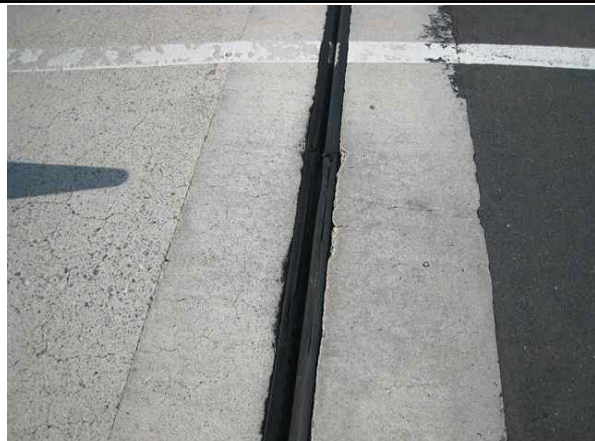
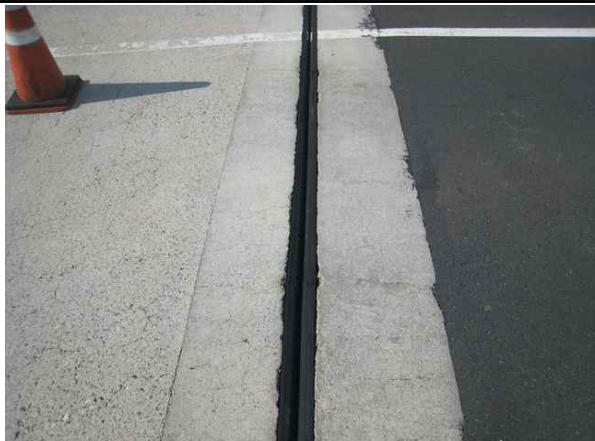
| | <ul style="list-style-type: none"><li>• A1 파손(1.0m)</li></ul> | 손상현황 | <ul style="list-style-type: none"><li>• A1 후타재 균열(0.1mm/0.5m)</li></ul> |
| 원 인 | <ul style="list-style-type: none"><li>• 장기공용, 열화</li></ul> | 원 인 | <ul style="list-style-type: none"><li>• 장기공용, 열화, 건조수축</li></ul> |

| 조치방안 | <ul style="list-style-type: none"><li>• 주의관찰</li></ul> | 조치방안 | <ul style="list-style-type: none"><li>• 표면처리</li></ul> |

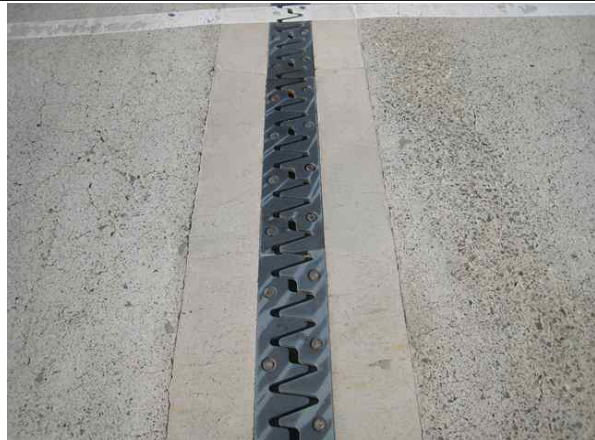
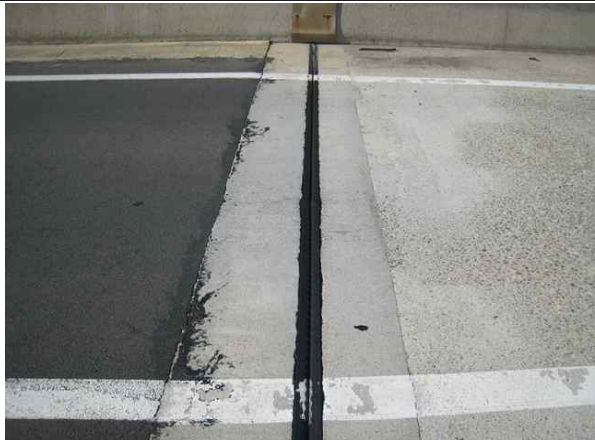
| 손상현황 | <ul style="list-style-type: none"><li>• P2 후타재 망상균열(0.4m×5.0m)</li></ul> | 손상현황 | <ul style="list-style-type: none"><li>• A2 후타재 망상균열(0.5m×3.0m)</li></ul> |
| 원 인 | <ul style="list-style-type: none"><li>• 장기공용, 열화, 건조수축</li></ul> | 원 인 | <ul style="list-style-type: none"><li>• 장기공용, 열화, 건조수축</li></ul> |

| 조치방안 | <ul style="list-style-type: none"><li>• 표면처리</li></ul> | 조치방안 | <ul style="list-style-type: none"><li>• 표면처리</li></ul> |

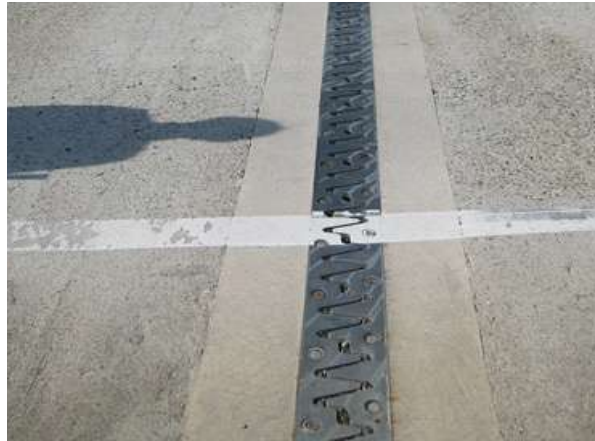
| 손상현황 | <ul style="list-style-type: none"><li>• P2 이물질 퇴적(0.5m)</li></ul> | 손상현황 | <ul style="list-style-type: none"><li>• P2 하부 상태양호</li></ul> |
| 원 인 | <ul style="list-style-type: none"><li>• 장기공용, 비산먼지퇴적</li></ul> | 원 인 | — |

| 조치방안 | <ul style="list-style-type: none"><li>• 정비</li></ul> | 조치방안 | — |

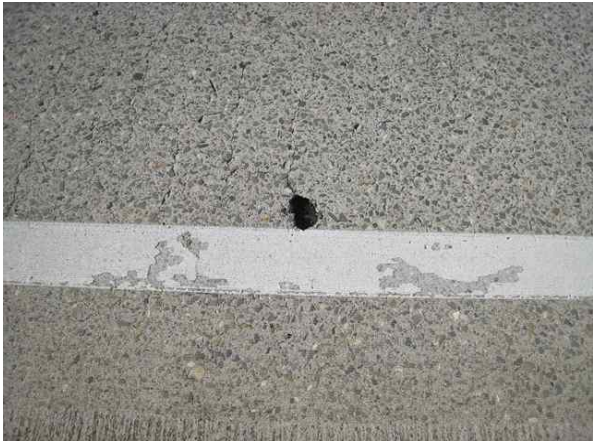
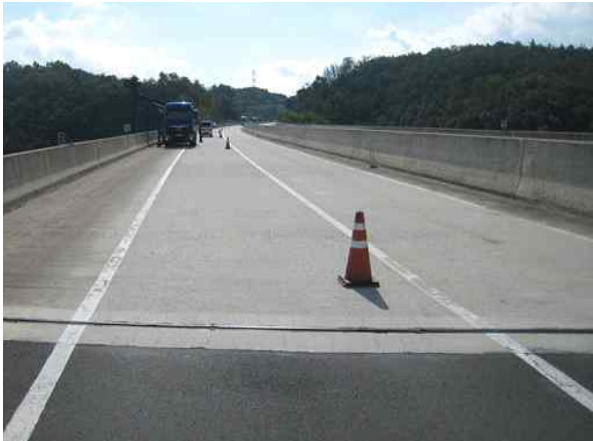
| <ul style="list-style-type: none"> <li>• S1 포장파손(0.1m×0.1m)</li> </ul> | | <ul style="list-style-type: none"> <li>• S1 망상균열(40.0m×6.0m)</li> </ul> | |
| <ul style="list-style-type: none"> <li>• 장기공용, 중차량 반복통행</li> <li>• 단면보수</li> </ul> | | <ul style="list-style-type: none"> <li>• 장기공용, 건조수축, 중차량 반복통행</li> <li>• 표면처리</li> </ul> | |

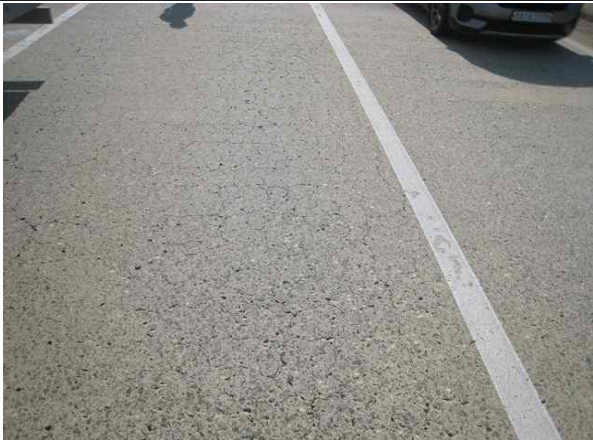
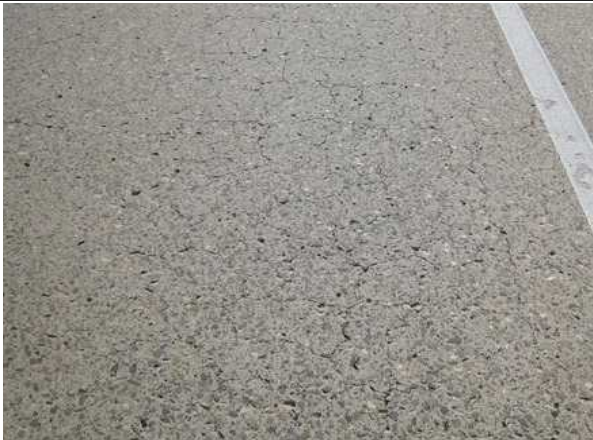
| <ul style="list-style-type: none"> <li>• S2 망상균열(40.0m×6.0m)</li> <li>• 장기공용, 건조수축, 중차량 반복통행</li> <li>• 표면처리</li> </ul> | | <ul style="list-style-type: none"> <li>• S1 포장파손(0.1m×0.1m)</li> <li>• 장기공용, 중차량 반복통행</li> <li>• 단면보수</li> </ul> | |

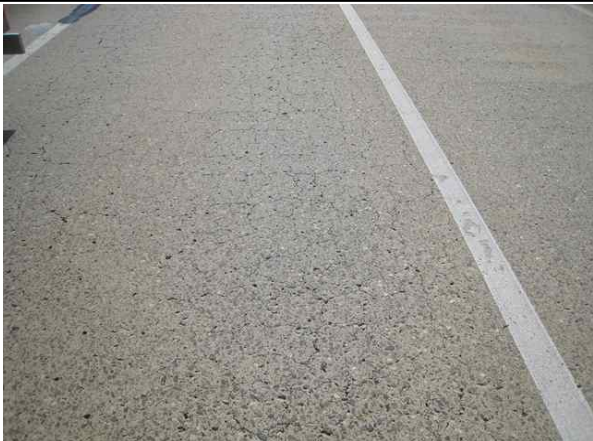
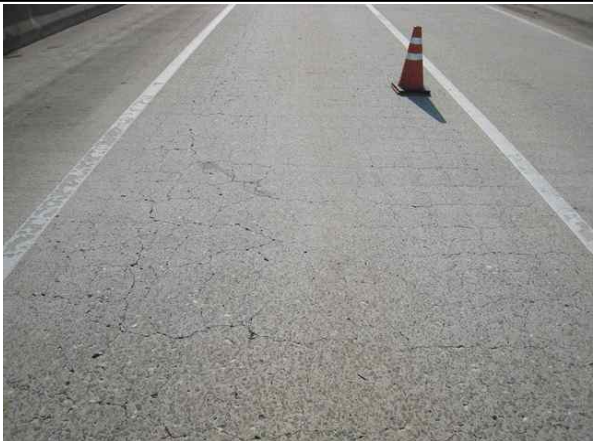
| <ul style="list-style-type: none"> <li>• S3 망상균열(40.0m×6.0m)</li> <li>• 장기공용, 건조수축, 중차량 반복통행</li> <li>• 표면처리</li> </ul> | | <ul style="list-style-type: none"> <li>• S4 망상균열(40.0m×6.0m)</li> <li>• 장기공용, 건조수축, 중차량 반복통행</li> <li>• 표면처리</li> </ul> | |

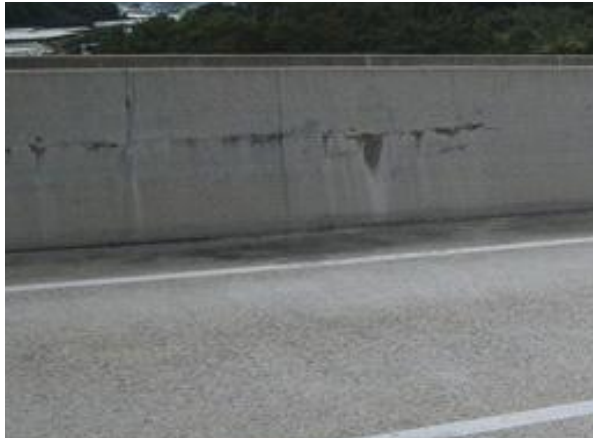
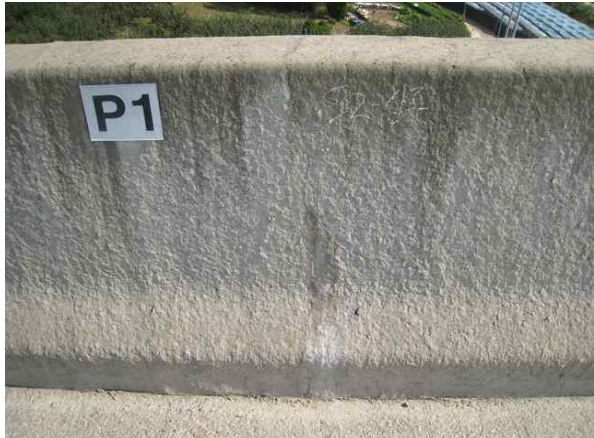
| | <ul style="list-style-type: none"> <li>• S1 방호벽 균열부백태(0.2m×3.0m)</li> </ul> | 손상현황 | <ul style="list-style-type: none"> <li>• S2 방호벽 균열(0.2mm/1.5m)</li> </ul> |
| 원 인 | <ul style="list-style-type: none"> <li>• 장기공용, 수분접촉</li> </ul> | 원 인 | <ul style="list-style-type: none"> <li>• 건조수축, 장기공용</li> </ul> |

| 조치방안 | <ul style="list-style-type: none"> <li>• 표면처리</li> </ul> | 조치방안 | <ul style="list-style-type: none"> <li>• 표면처리</li> </ul> |

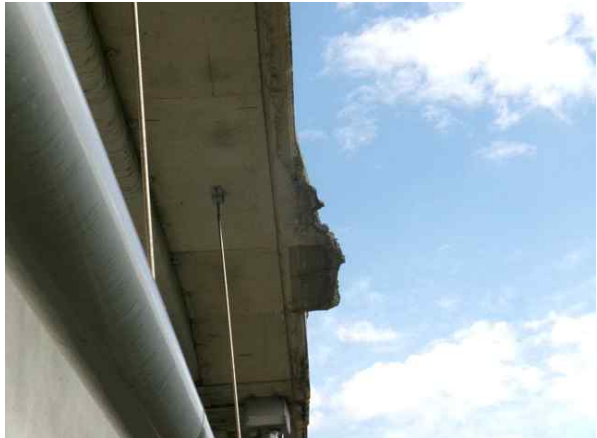
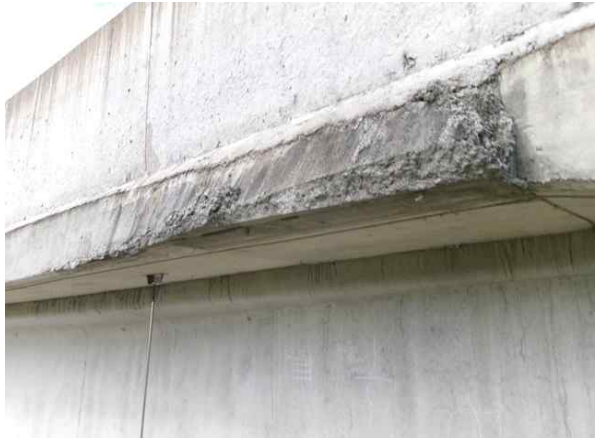
| • S2 타설불량(1.5m×0.3m) | | • S2 타설불량(1.5m×0.3m) | |
| • 거푸집 설치불량 | | • 거푸집 설치불량 | |

| • 주의관찰 | | • 주의관찰 | |

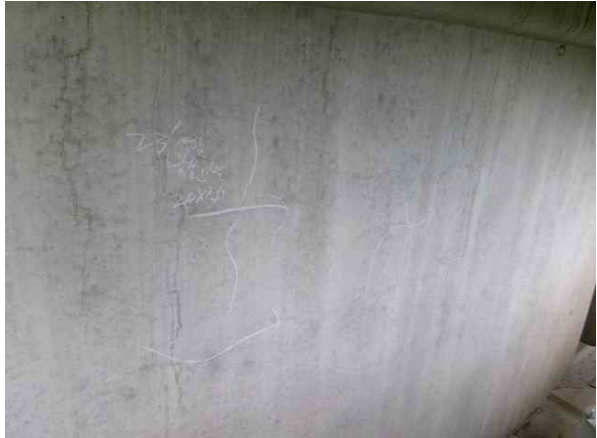
| • S2-G5 (2.0m×2.0m) | | • 거더 상태양호 | |
| • 건조수축, 장기공용, 열화 | | - | |

| • 표면처리 | | - | |

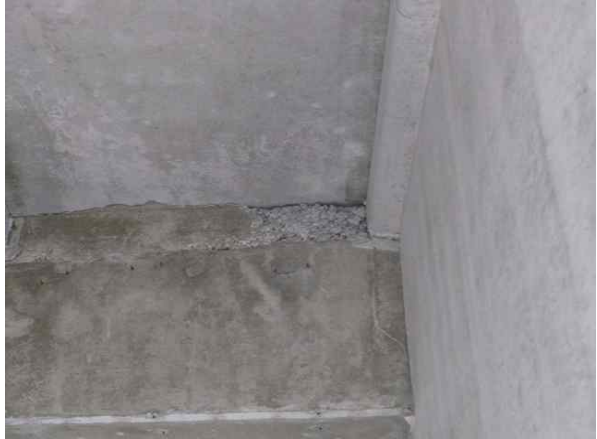
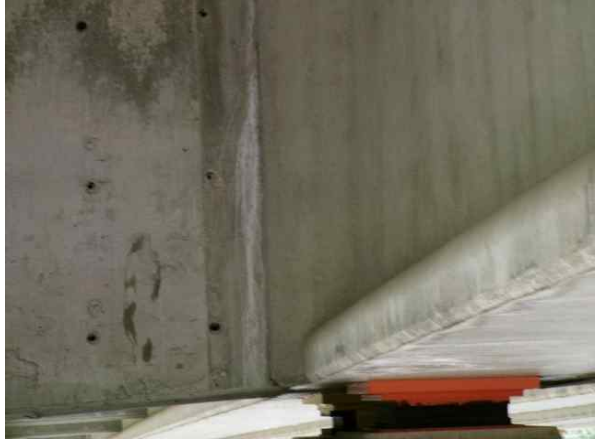
| • S2-G4~5 재료분리(0.5m×0.5m) | | • S4-G2~3 백태(0.2m×1.0m) | |
| • 시공미흡, 다짐불량 | | • 장기공용, 수분접촉 | |

| • 단면보수 | | • 표면처리 | |

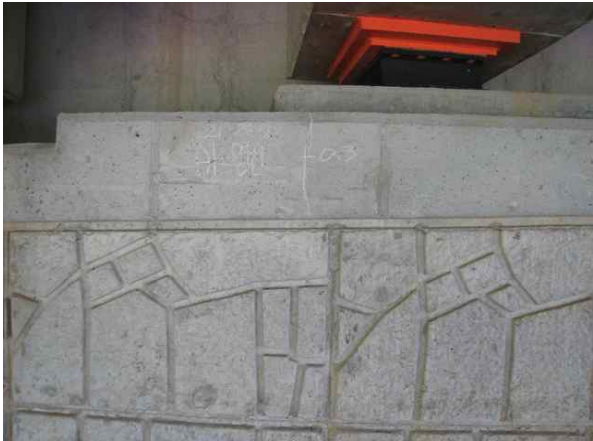
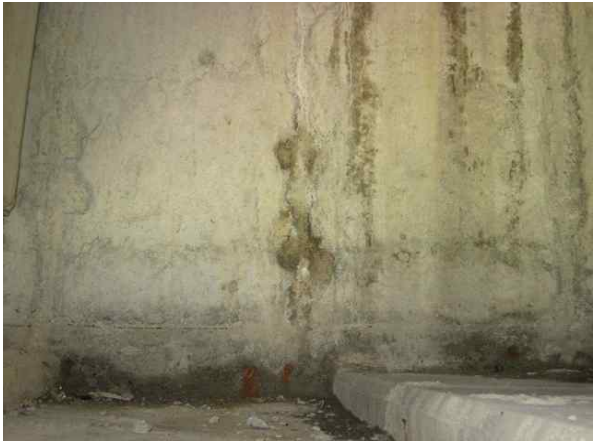
| • A1 균열(0.3mm/0.5m) | | • A1 백태(0.1m×0.2m) | |
| • 건조수축, 온도변화, 거푸집 조기탈거 등 | | • 장기공용, 우수유입 등 | |

| • 주입보수 | | • 표면처리 | |

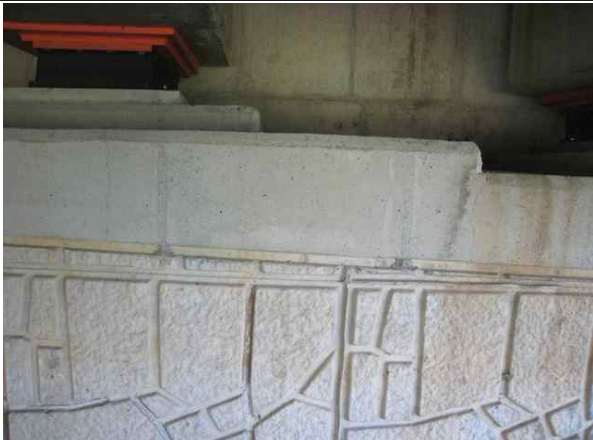
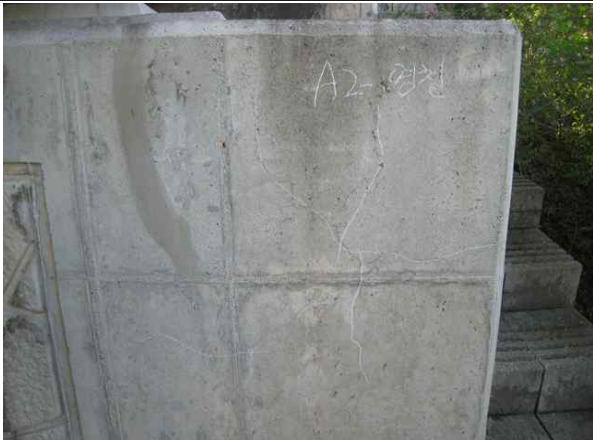
| • A2 균열(0.2mm/0.5m) | | • A2 망상균열(1.0m×1.0m) | |
| • 건조수축, 온도변화, 거푸집 조기탈거 등 | | • 건조수축, 온도변화, 거푸집 조기탈거 등 | |

| • 표면처리 | | • 표면처리 | |

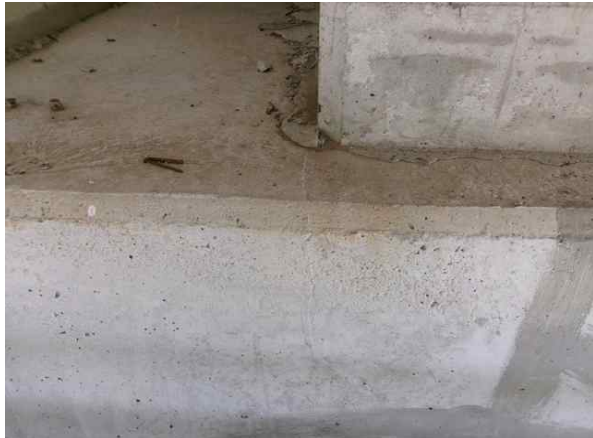
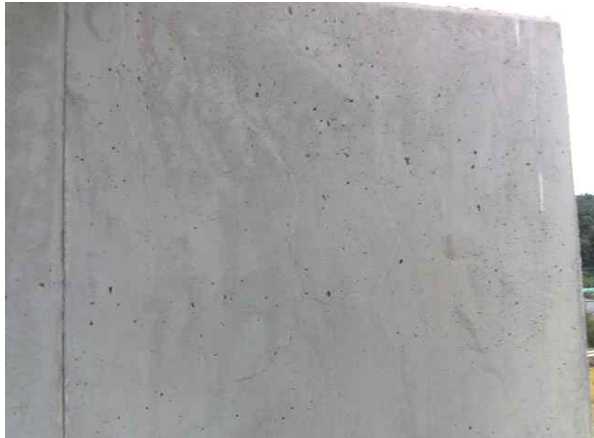
| <ul style="list-style-type: none"> <li>• P1 코핑부 균열(0.2mm/0.5m)</li> </ul> | | <ul style="list-style-type: none"> <li>• P1 코핑부 망상균열(1.0m×1.0m)</li> </ul> | |
| <ul style="list-style-type: none"> <li>원 인 • 건조수축, 온도변화, 거푸집 조기탈거 등</li> </ul> | | <ul style="list-style-type: none"> <li>원 인 • 건조수축, 온도변화, 거푸집 조기탈거 등</li> </ul> | |

| <ul style="list-style-type: none"> <li>조치방안 • 표면처리</li> </ul> | | <ul style="list-style-type: none"> <li>조치방안 • 표면처리</li> </ul> | |

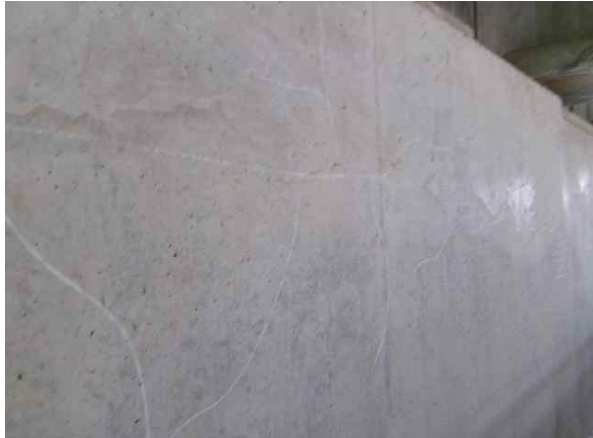
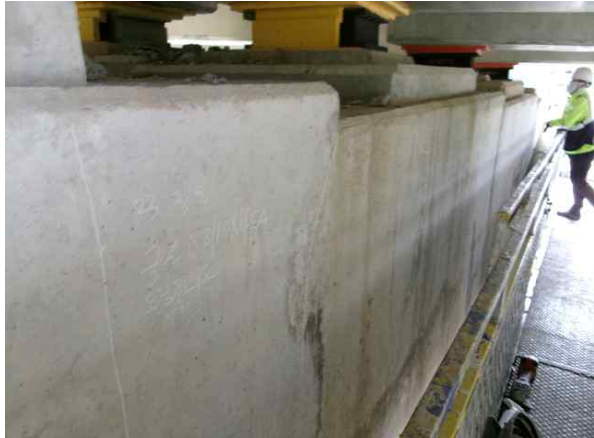
| <ul style="list-style-type: none"> <li>손상현황 • P1 코핑부 망상균열(5.0m×1.5m)</li> </ul> | | <ul style="list-style-type: none"> <li>손상현황 • P2 코핑부 균열(0.2mm/1.0m*14ea)</li> </ul> | |
| <ul style="list-style-type: none"> <li>원 인 • 건조수축, 온도변화, 거푸집 조기탈거 등</li> </ul> | | <ul style="list-style-type: none"> <li>원 인 • 건조수축, 온도변화, 거푸집 조기탈거 등</li> </ul> | |

| <ul style="list-style-type: none"> <li>조치방안 • 표면처리</li> </ul> | | <ul style="list-style-type: none"> <li>조치방안 • 표면처리</li> </ul> | |

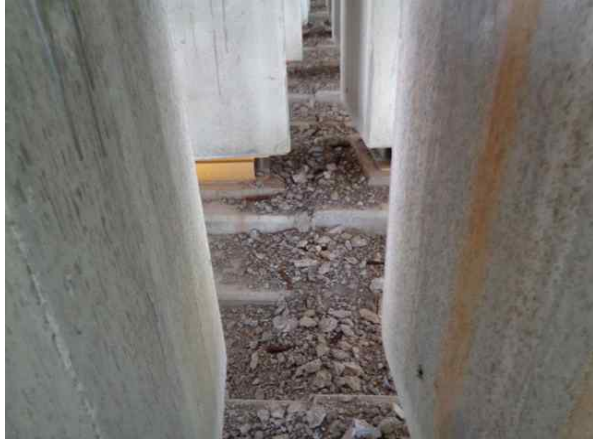
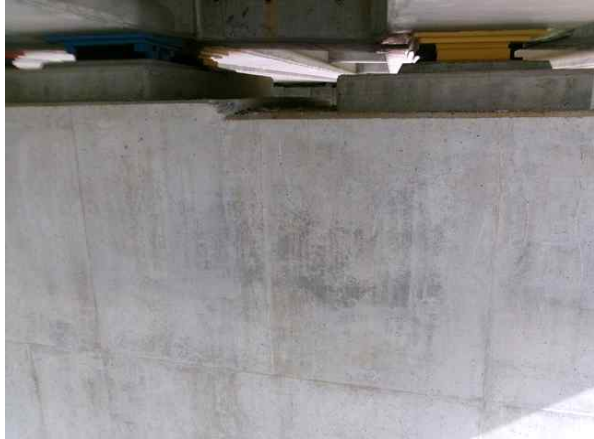
| <ul style="list-style-type: none"> <li>손상현황 • P2 상부 폐콘크리트퇴적</li> </ul> | | <ul style="list-style-type: none"> <li>손상현황 • P3 코핑부 망상균열(8.0m×2.0m)</li> </ul> | |
| <ul style="list-style-type: none"> <li>원 인 • 정비미흡</li> </ul> | | <ul style="list-style-type: none"> <li>원 인 • 건조수축, 온도변화, 거푸집 조기탈거 등</li> </ul> | |

| <ul style="list-style-type: none"> <li>조치방안 • 정비</li> </ul> | | <ul style="list-style-type: none"> <li>조치방안 • 표면처리</li> </ul> | |

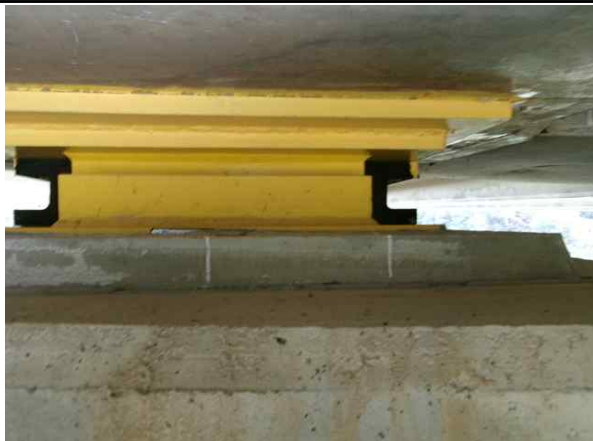
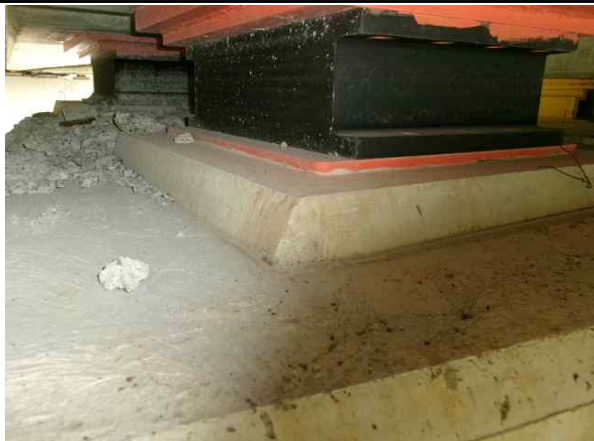
| <ul style="list-style-type: none"> <li>• P1-Sh2 몰탈 균열(0.1mm/0.2m)</li> </ul> | | <ul style="list-style-type: none"> <li>• P2-Sh2 몰탈 박락(0.1m×0.1m)</li> </ul> | |
| <ul style="list-style-type: none"> <li>• 건조수축, 온도변화</li> <li>• 표면처리</li> </ul> | | <ul style="list-style-type: none"> <li>• 외부충격</li> <li>• 단면보수</li> </ul> | |

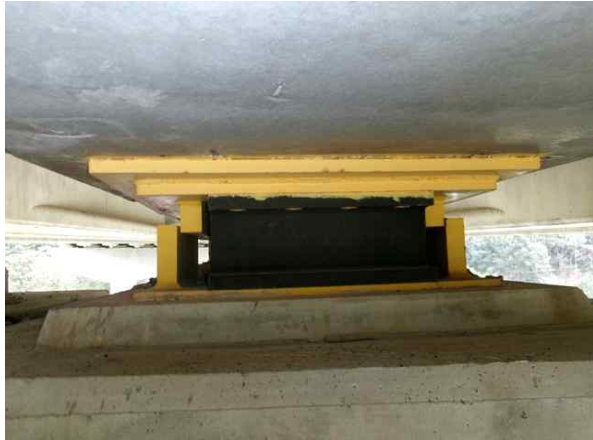
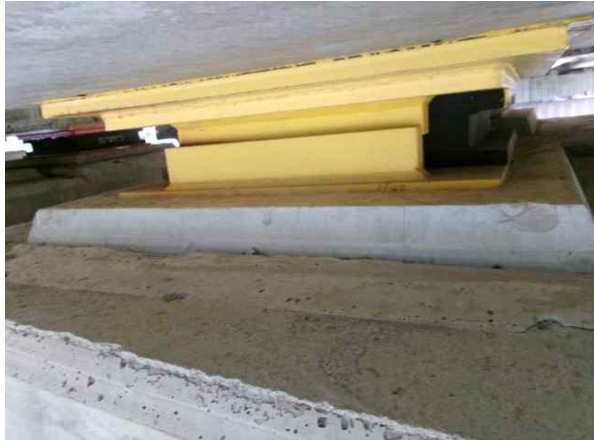
| <ul style="list-style-type: none"> <li>• P2-Sh3 스톱퍼 간섭</li> <li>• 장기공용, 횡방향 밀립</li> <li>• 주의관찰</li> </ul> | | <ul style="list-style-type: none"> <li>• P3-Sh1 몰탈 균열(0.2mm/0.3m)</li> <li>• 건조수축, 온도변화</li> <li>• 표면처리</li> </ul> | |

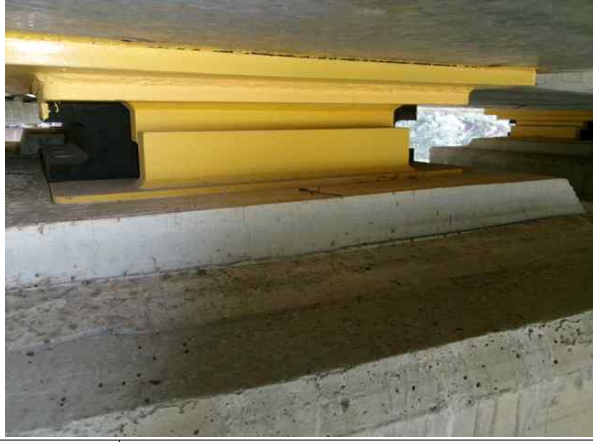
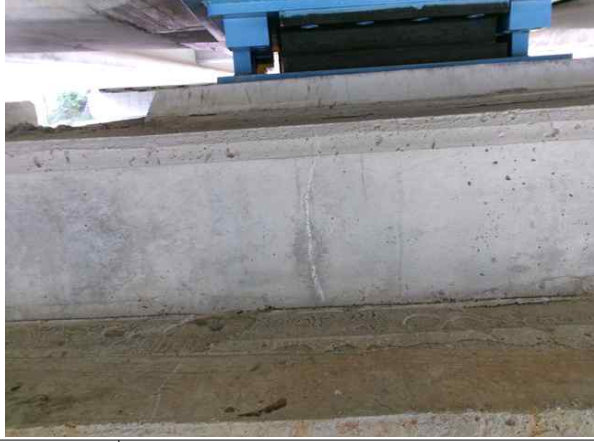
| <ul style="list-style-type: none"> <li>• P3-Sh2 몰탈 균열(0.2mm/0.3m)</li> <li>• 건조수축, 온도변화</li> <li>• 표면처리</li> </ul> | | <ul style="list-style-type: none"> <li>• P3-Sh3 콘크리트 균열(0.1mm/0.3m)</li> <li>• 건조수축, 온도변화</li> <li>• 표면처리</li> </ul> | |

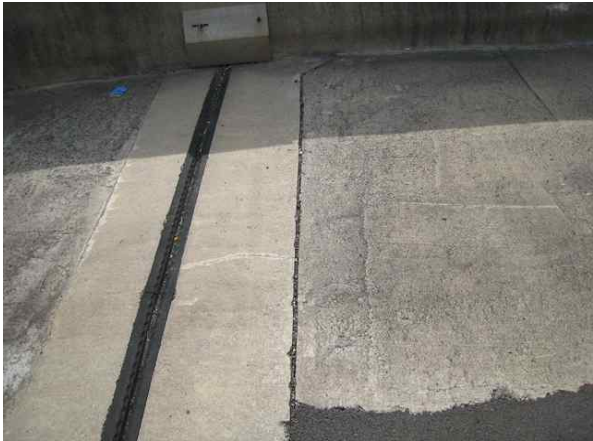
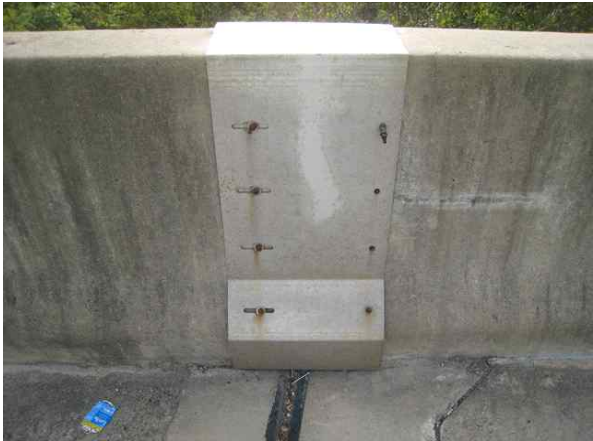
| <ul style="list-style-type: none"> <li>• A1 이격(1.0m)</li> </ul> | | <ul style="list-style-type: none"> <li>• A1 차수판 볼트탈락(3ea)</li> </ul> | |
| <ul style="list-style-type: none"> <li>• 장기공용, 우수유입</li> </ul> | | <ul style="list-style-type: none"> <li>• 장기공용, 온도변화</li> </ul> | |

| <ul style="list-style-type: none"> <li>• 주의관찰</li> </ul> | | <ul style="list-style-type: none"> <li>• 정비</li> </ul> | |

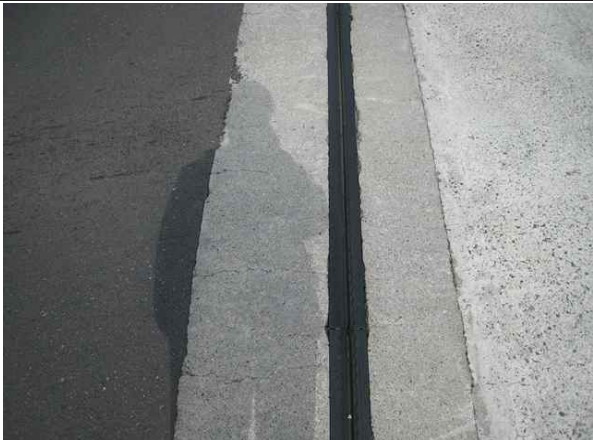
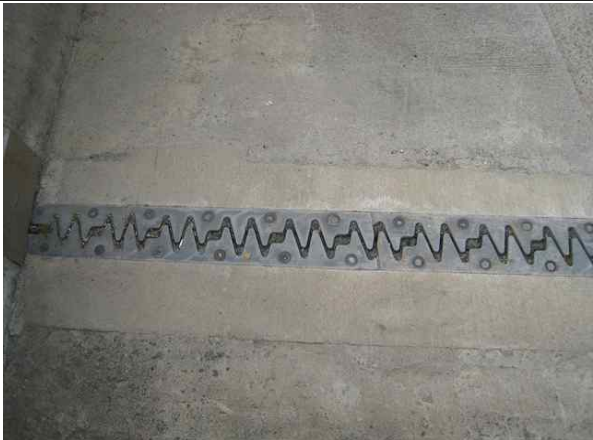
| <ul style="list-style-type: none"> <li>• A1 후타재 균열(0.1mm/0.5m)</li> </ul> | | <ul style="list-style-type: none"> <li>• P2 이물질 퇴적(1.0m)</li> </ul> | |
| <ul style="list-style-type: none"> <li>• 장기공용, 열화, 건조수축</li> </ul> | | <ul style="list-style-type: none"> <li>• 장기공용, 비산먼지퇴적</li> </ul> | |

| <ul style="list-style-type: none"> <li>• 표면처리</li> </ul> | | <ul style="list-style-type: none"> <li>• 정비</li> </ul> | |

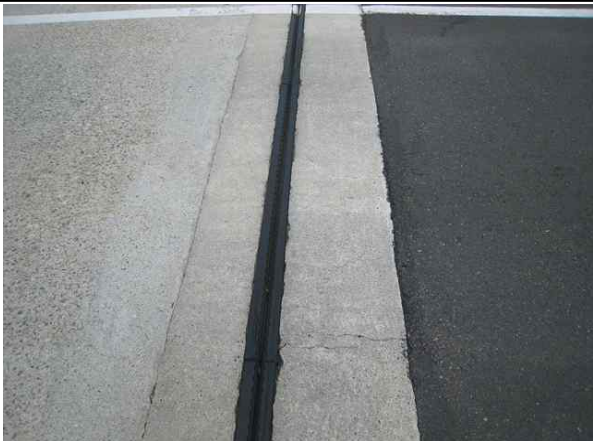
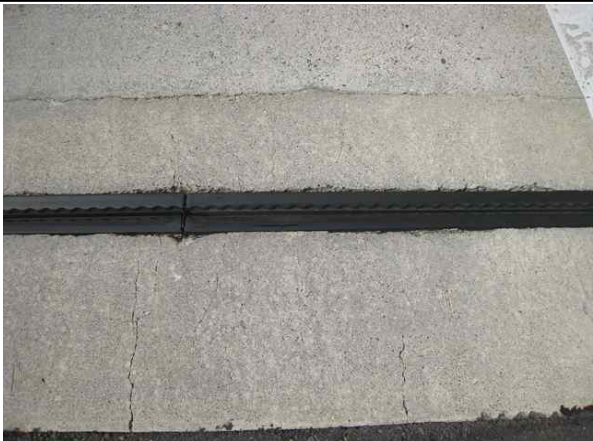
| <ul style="list-style-type: none"> <li>• A2 후타재 균열(0.2mm/0.5m)</li> </ul> | | <ul style="list-style-type: none"> <li>• A2 고무재 파손(1.0m)</li> </ul> | |
| <ul style="list-style-type: none"> <li>• 장기공용, 열화, 건조수축</li> </ul> | | <ul style="list-style-type: none"> <li>• 장기공용, 열화</li> </ul> | |

| <ul style="list-style-type: none"> <li>• 표면처리</li> </ul> | | <ul style="list-style-type: none"> <li>• 주의관찰</li> </ul> | |

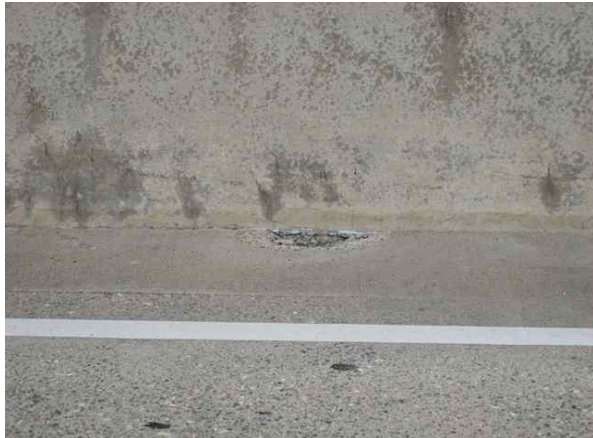
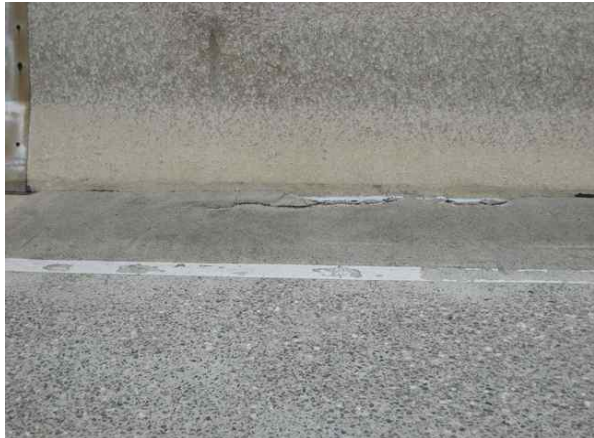
| | <ul style="list-style-type: none"> <li>• S2 포장박리 (0.5m×0.3m)</li> </ul> | 손상현황 | <ul style="list-style-type: none"> <li>• S3 포장박리 (0.5m×1.0m)</li> </ul> |
| 원 인 | <ul style="list-style-type: none"> <li>• 장기공용, 중차량 반복통행</li> </ul> | 원 인 | <ul style="list-style-type: none"> <li>• 장기공용, 건조수축, 중차량 반복통행</li> </ul> |

| 조치방안 | <ul style="list-style-type: none"> <li>• 단면보수</li> </ul> | 조치방안 | <ul style="list-style-type: none"> <li>• 표면처리</li> </ul> |

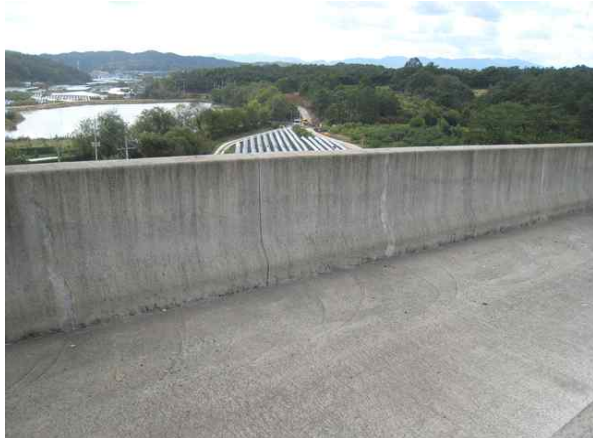
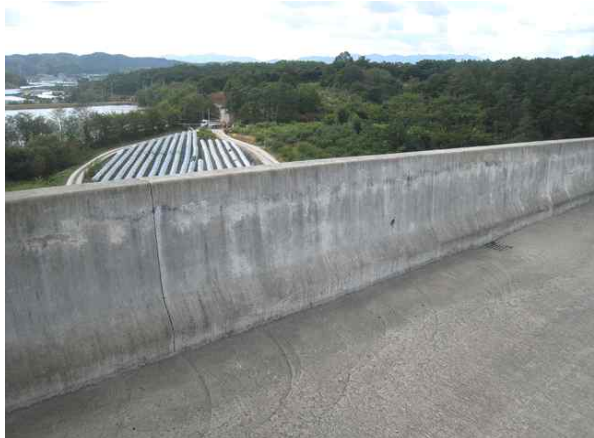
| 손상현황 | <ul style="list-style-type: none"> <li>• S3 방호벽 균열부백태 (0.1m×1.0m)</li> </ul> | 손상현황 | <ul style="list-style-type: none"> <li>• S3 방호벽 균열 (0.2mm/20.0m)</li> </ul> |
| 원 인 | <ul style="list-style-type: none"> <li>• 장기공용, 수분접촉</li> </ul> | 원 인 | <ul style="list-style-type: none"> <li>• 건조수축, 장기공용</li> </ul> |

| 조치방안 | <ul style="list-style-type: none"> <li>• 표면처리</li> </ul> | 조치방안 | <ul style="list-style-type: none"> <li>• 표면처리</li> </ul> |
