## 제2편 교 량

# 1. 낙동JCT교

## 1.2 정밀안전점검 결과

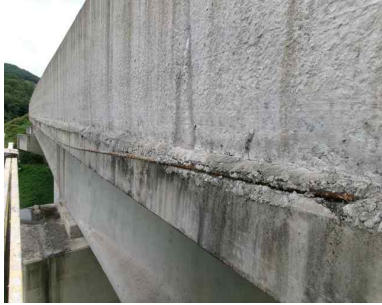
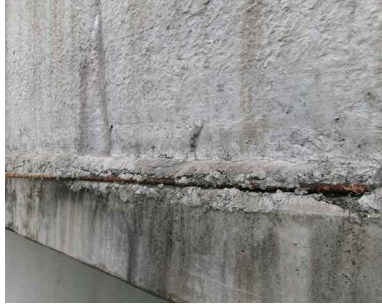
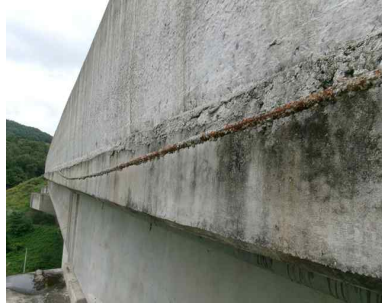
| ① 바닥판하면 철근노출 - 진전 여부확인 | | |

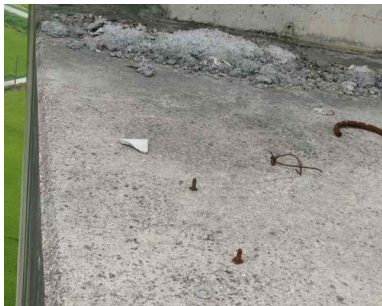
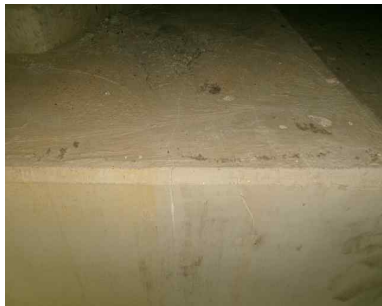
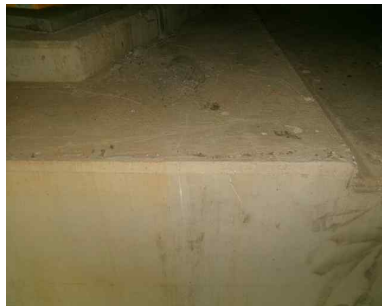
| ① 교각 폭 0.3mm 이상 균열 - 진전 여부확인 | | |

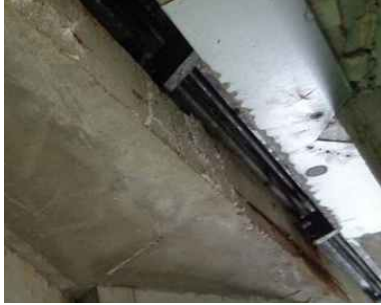
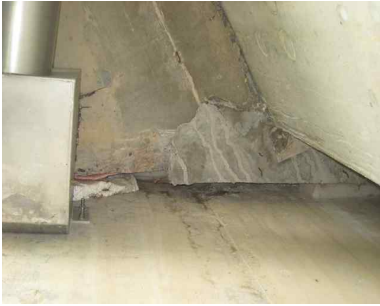
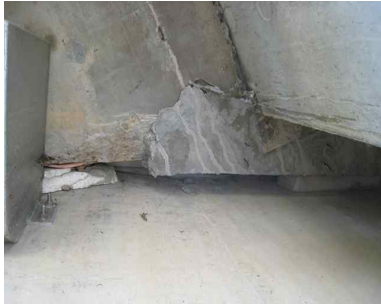
| ① 바닥판하면 들뜸, 철근노출 - 진전 여부확인 | | |

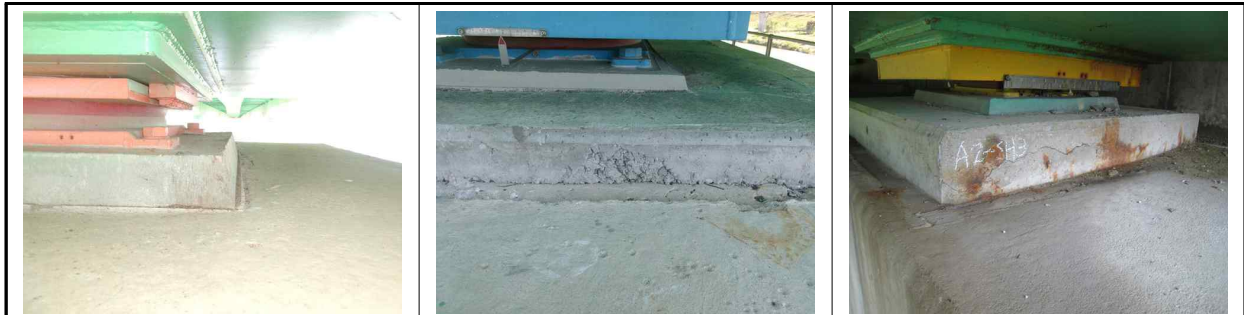
① 교량받침 균열(0.3mm이상), 단면손상 - 진전 여부확인

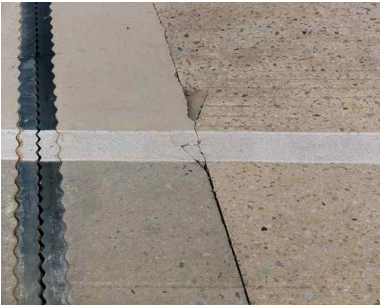
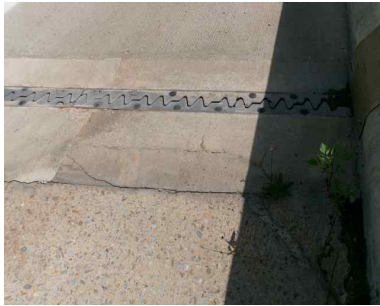
| ② 신축이음 후타재 박리 진전 여부확인 | |

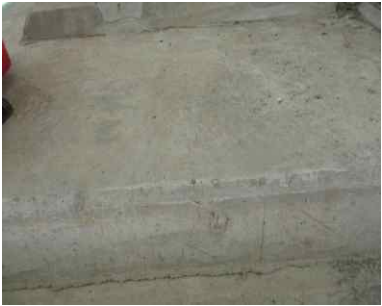
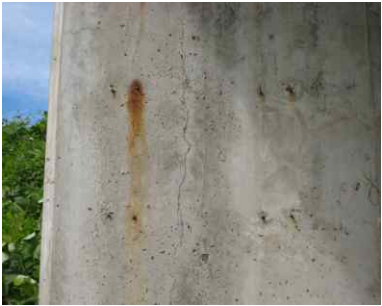
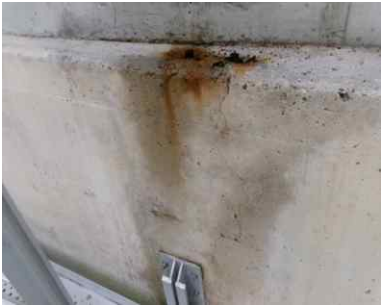
| ① 바닥판하면 철근노출 - 보수, 진전 여부확인 | ① 하부구조 균열(0.3mm이상) - 보수, 진전 여부확인 | |

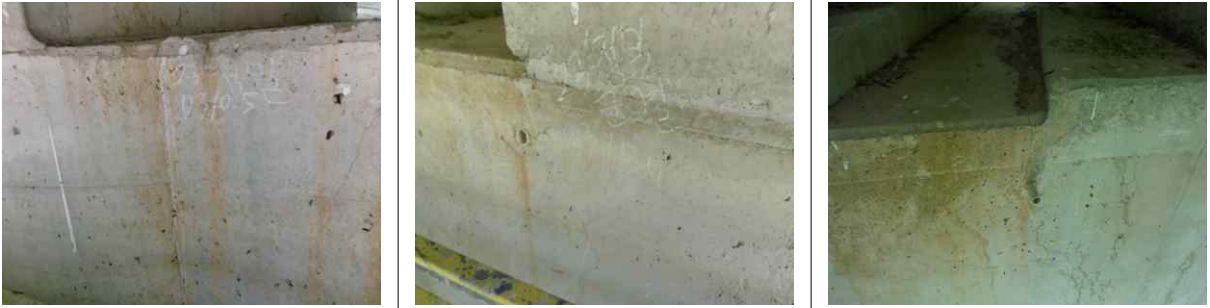
| ① 하부구조 폭0.3mm 이상 균열 - 진전 여부확인 | | |

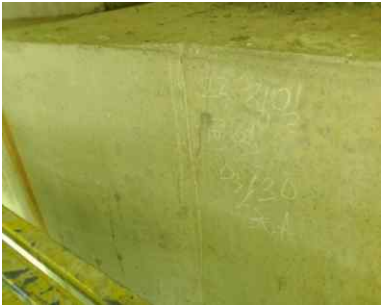
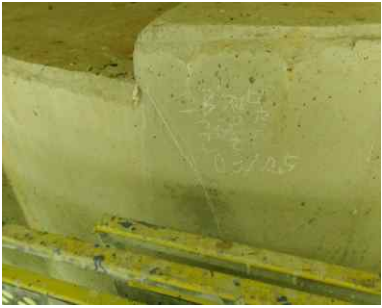
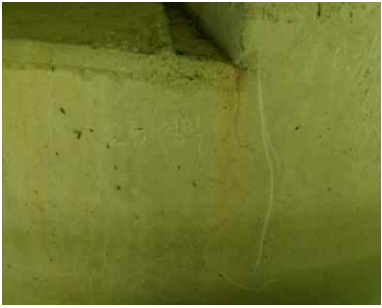
| ① 교대 및 교각 폭 0.3mm 이상 균열 - 진전 여부확인 | | |

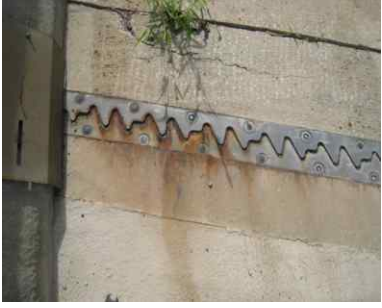
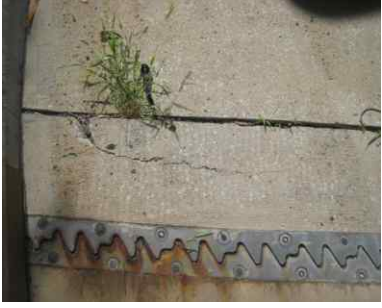
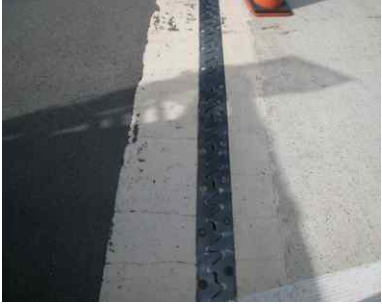
| ② 신축이음 본체 부식, 후타재 파손 등 - 진전 여부확인 | | |

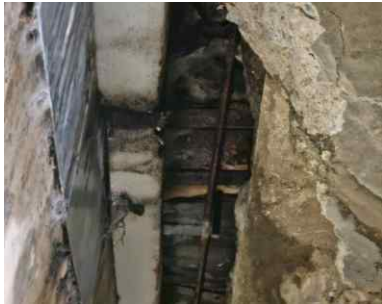
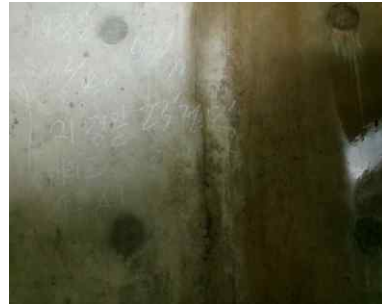
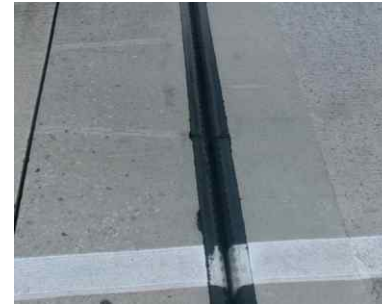
| ① 바닥판하면 파손 및 철근노출 - 진전 여부확인 | ② 교대 균열(0.3mm이상) - 진전 여부확인 | ③ 신축이음 본체 고무재 파손 - 진전 여부확인 |

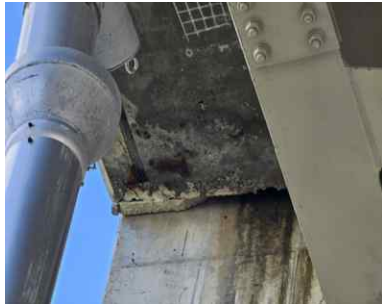
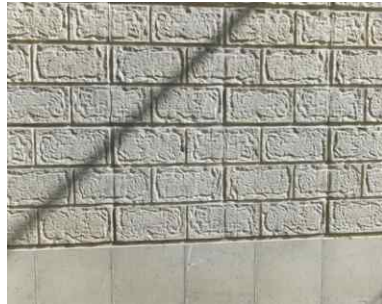
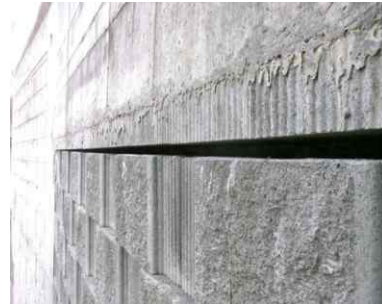
| ① 바닥판하면 재료분리 및 철근노출 - 진전 여부확인 | ② 교대 균열(0.3mm이상) - 진전 여부확인 | ③ 날개벽 블록이격 - 진전 여부확인 |

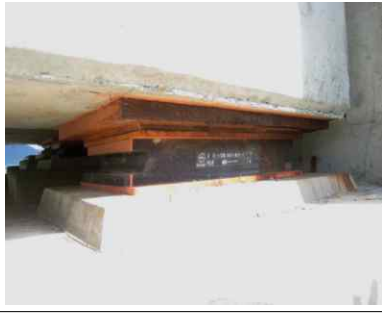
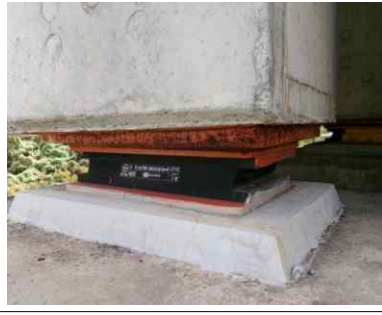
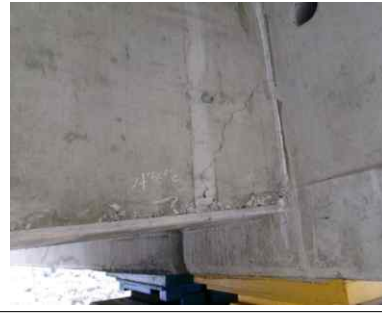
| ① 교량받침 플레이트 부식 - 진전 여부확인, 2차 손상 발생여부 확인 | ② 가로보 들뜸 - 진전 여부확인 | |

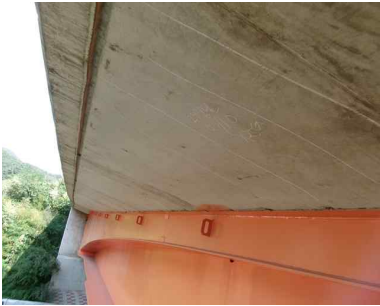
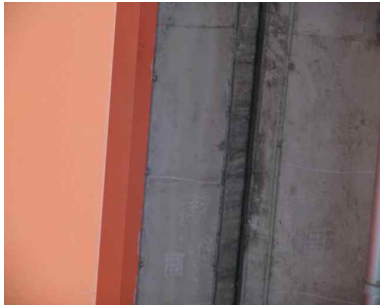
| <p>① 바닥판하면 균열 - 진전 여부확인</p> | |

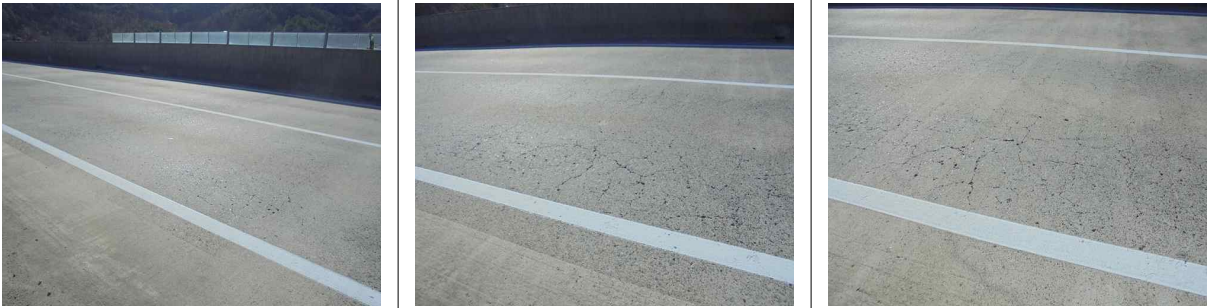
| ① 교면포장 망상균열 - 진전 여부확인, 추가손상 발생여부 확인 | | |

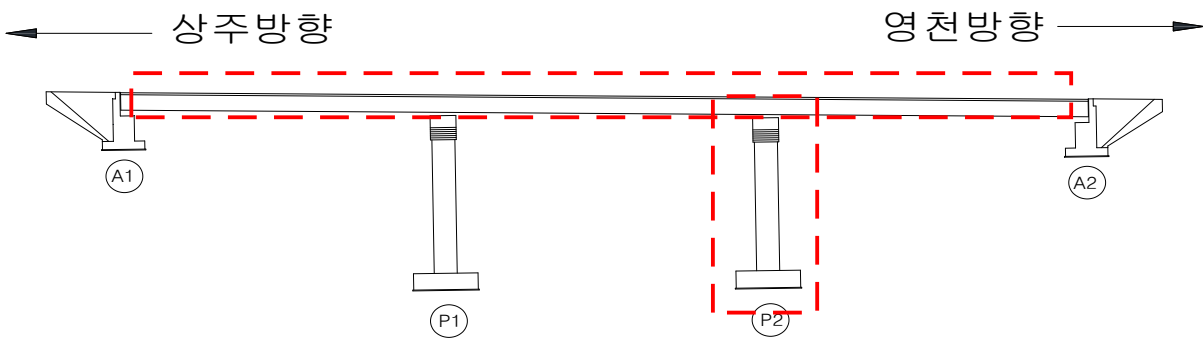
| ② 교각 P2 코핑부 균열(0.3mm이상) - 진전 여부확인 | | |

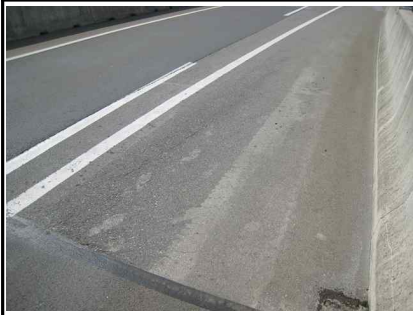
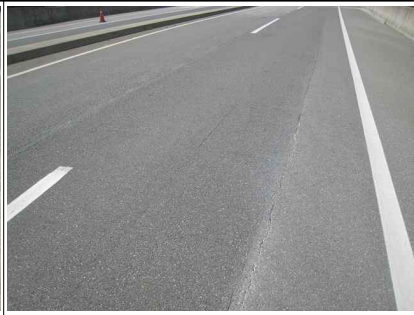
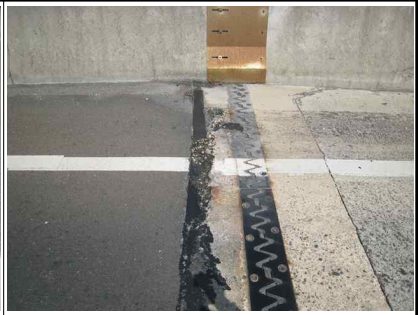
| <p>① S2~S7 교면포장 아스콘 균열, 소성변형, 밀림균열<br/>- 진전 여부확인, 2차 손상 발생여부 확인</p> | <p>② A1 신축이음 후타재 파손 -<br/>진전 여부확인</p> | |

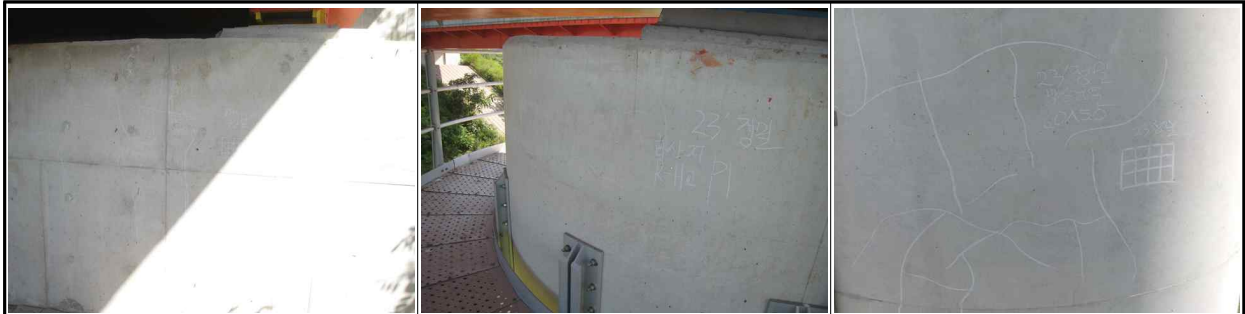
① 하부구조 망상균열 - 진전 여부확인, 추가 손상 발생여부 확인

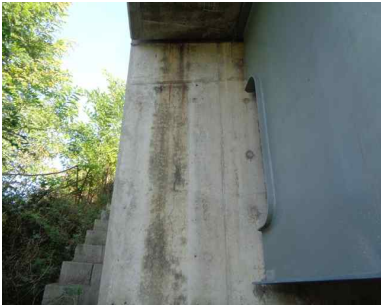
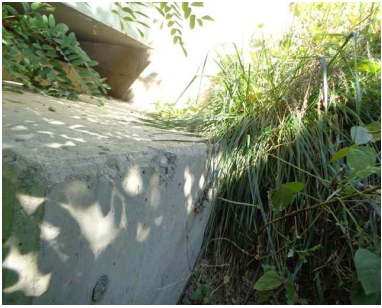
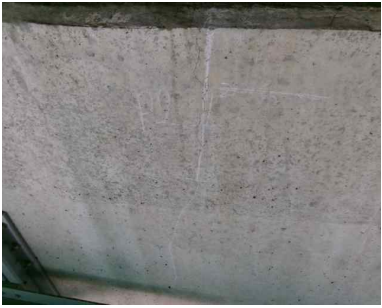
| ① 하부구조 균열(0.3mm 이상) 및 박리 파손 등 - 진전 여부확인 | | |

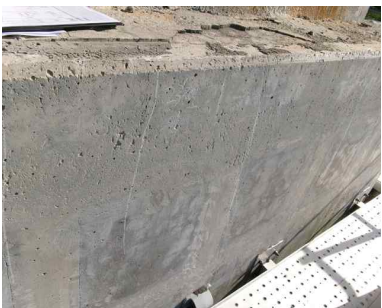
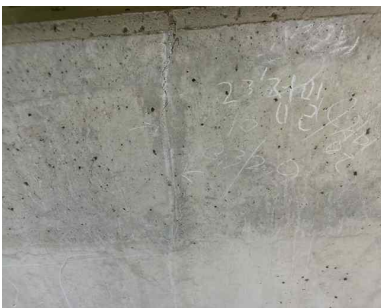
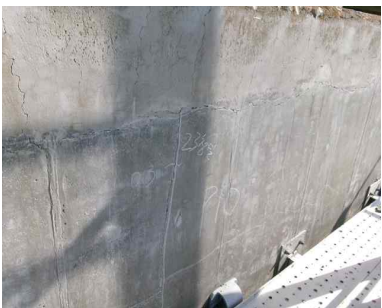
| ② 하부구조 폭 0.3mm이상 균열 - 진전 여부확인 | | |

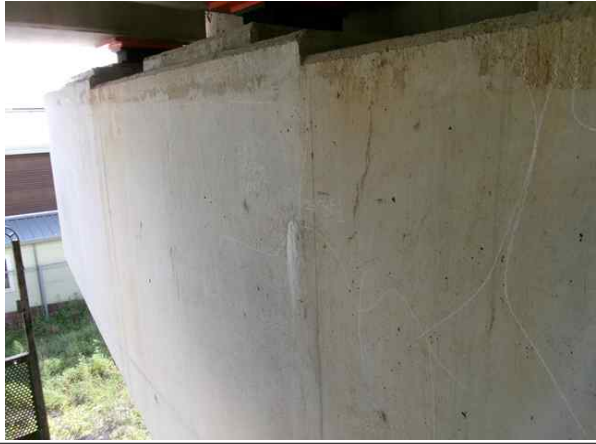
| <p>① 하부구조 균열 및 파손, 백태 등 - 진전 여부확인</p> | <p>② 교량받침 균열, 파손 등 - 진전 여부확인</p> |

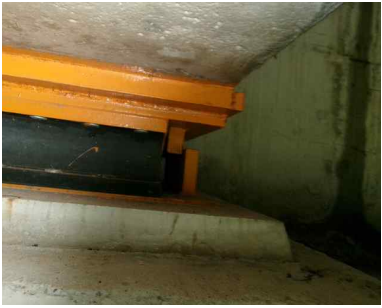
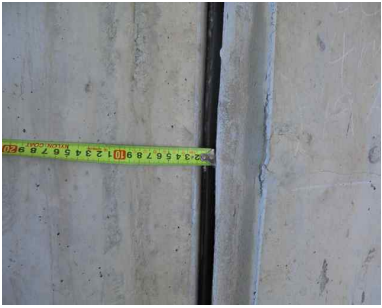
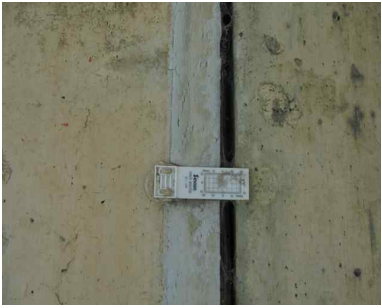
| ① 교량받침 스토퍼 간섭 - 추가 신규 손상 발생여부 확인, 진전 여부확인, 2차손상 발생여부 확인<br>② 교대 실란트 손상 - 추가 신규 손상 발생여부 확인, 진전 여부확인, 2차손상 발생여부 확인 | | |

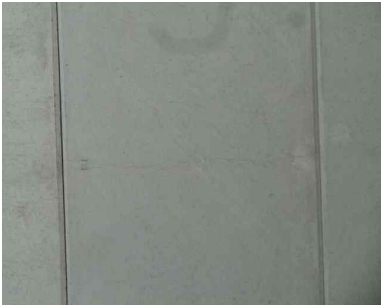
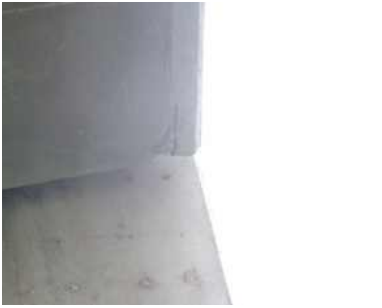
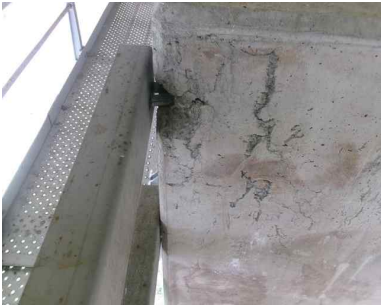
| ① 바닥판하면 데크플레이트 균열(0.3mm미만) 등 - 진전 여부 확인<br>② 바닥판하면 콘크리트 박락 및 철근노출 등 - 진전 여부 확인<br>③ 하부구조 박리, 박락 파손 등 - 진전 여부 확인 | | |

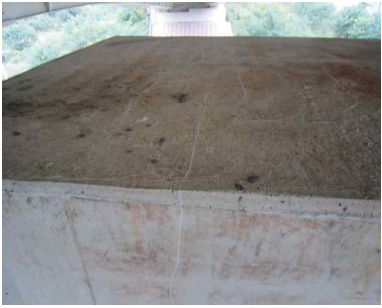
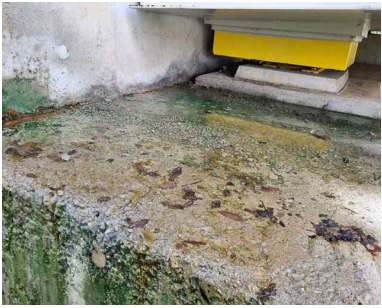
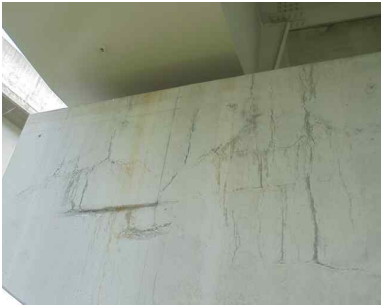
| ① 하부구조 균열(0.3mm이상) 등 - 진전 여부 확인<br>② 하부구조 단면손상 등 - 진전 여부 확인<br>③ 하부구조 표면불량 등 -진전 여부 확인 | | |
