## 제4편 용 벽

# 1.패널식 옹벽 01

## 1.1 시설물의 개요

본 시설물은 경상북도 구미시 도개면 다곡리(상주영천고속도로 20.694~21.190km)에 위치한 2  
중 시설물로서 연장 496.0m, 지면노출높이 19.0m의 패널식 보강토옹벽이다.

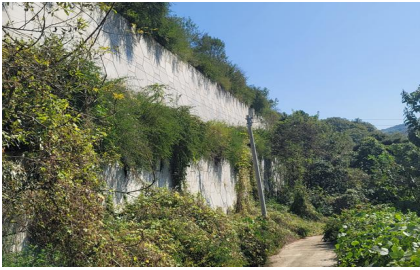
| 구 분 | 중점유지관리 사항 | 현황 사진 |
|---|---|---|
| 전<br>면<br>부 | <ul style="list-style-type: none"> <li>균열 및 파손, 배부름 발생에 대한 주기적인 점검을 통해 발생규모 및 현황관리를 실시하고, 일정규모 이상 발생할 경우 보수를 통한 관리 필요</li> </ul> | |

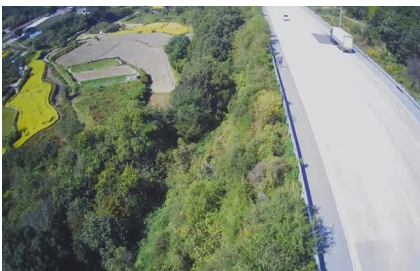
| 구 분 | 중점유지관리 사항 | 현황 사진 |
|---|---|---|
| 배<br>수<br>시<br>설 | <ul style="list-style-type: none"> <li>배수로 발생하는 토사퇴적의 경우 장기공용, 우수 등에 의한 손상으로 원활한 배수를 위해 주기적인 정비를 통한 관리가 필요하고, 상부 배수로 설치부에 과도한 식생이 산재하여, 추후 원활한 점검을 위한 정비 등의 조치가 필요</li> </ul> | |

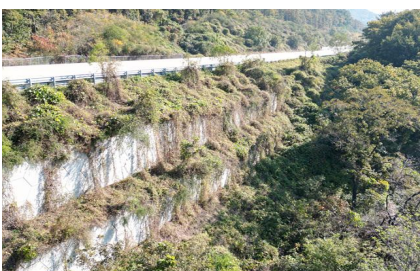
| 구 분 | 중점유지관리 사항 | 현황 사진 |
|---|---|---|
| 성<br>토<br>부 | <ul style="list-style-type: none"> <li>우수 및 동결융해에 의한 지하수 침투, 식생유실 발생여부를 주기적인 관찰을 통한 확인필요</li> </ul> | |

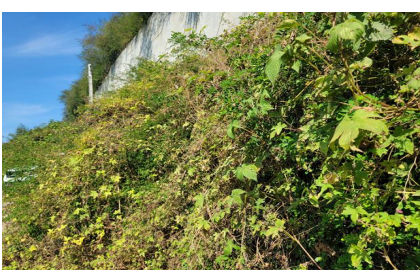
| 구 분 | 중점유지관리 사항 | 현황 사진 |
|---|---|---|
| 기<br>초<br>부 | <ul style="list-style-type: none"> <li>우수에 의한 기초부 침식, 세굴 등의 손상 발생여부를 주기적인 관찰을 통한 확인필요</li> </ul> | |

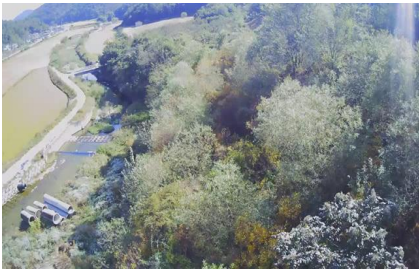
| 구 분 | 중점유지관리 사항 | 현황 사진 |
|---|---|---|
| 배<br>수<br>시<br>설 | <ul style="list-style-type: none"> <li>• 배수로 발생하는 토사퇴적의 경우 장기공용, 우수 등에 의한 손상으로 원활한 배수를 위해 주기적인 정비를 통한 관리가 필요하고, 상부 배수로 설치부에 과도한 식생이 산재하여, 추후 원활한 점검을 위한 정비 등의 조치가 필요</li> </ul> | |

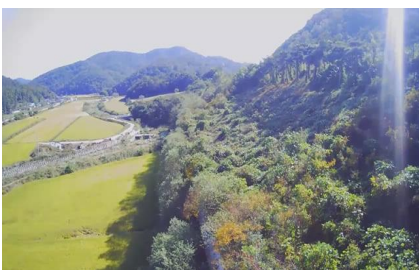
| 구 분 | 중점유지관리 사항 | 현황 사진 |
|---|---|---|
| 성<br>토<br>부 | <ul style="list-style-type: none"> <li>• 우수 및 동결융해에 의한 지하수 침투, 식생유실 발생여부를 주기적인 관찰을 통한 확인필요</li> </ul> | |

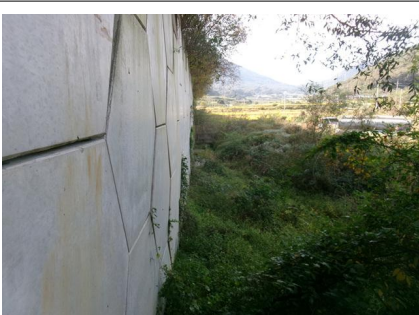
| 구 분 | 중점유지관리 사항 | 현황 사진 |
|---|---|---|
| 기<br>초<br>부 | <ul style="list-style-type: none"> <li>• 체수<br/>→ 우천시 하부 배수로 월류, 강우시 지반 우수유입으로 인한 전면부 누수 등의 원인으로 옹벽 전면 지반에 세굴을 생성하고 손상부에 지속적인 유입으로 발생한 것으로 판단되며, 체수 내부에 지속적으로 토사가 유실될 가능성을 배제할 수 없어 체수에 대한 정비 및 되메우기를 통한 복원 후에 주기적인 점검을 통한 재손상이 발생하지 않는지 보수현황상태 파악이 필요</li> </ul> | |

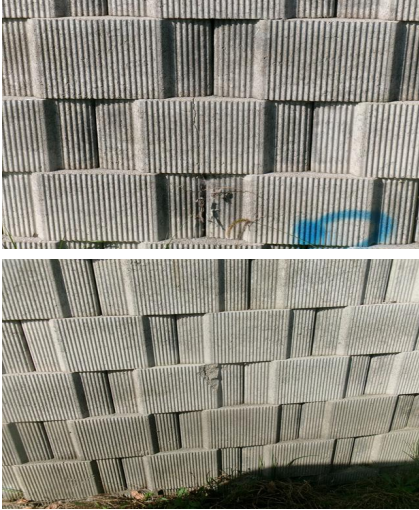
| 구 분 | 중점유지관리 사항 | 현황 사진 |
|---|---|---|
| 전<br>면<br>부 | <ul style="list-style-type: none"> <li>• 블럭 균열<br/>→ 공용기간 증가로 인해 발생한 것으로 판단되며, 시설물의 사용성 및 구조적인 손상은 아니나 주기적인 점검을 통해 발생규모 및 현황관리를 실시하고, 일정규모 이상 발생할 경우 적절한 조치를 통한 관리 필요</li> <li>• 블럭 파손<br/>→ 외부충격으로 인해 발생한 것으로 판단되며, 시설물의 사용성 및 구조적인 손상은 아니나 주기적인 점검을 통해 발생규모 및 현황관리를 실시하고, 일정규모 이상 발생할 경우 적절한 조치를 통한 관리 필요</li> </ul> | |

| 구분 | 손상내용 | 보수방안 | 손상<br>물량 | 보수<br>물량 | 단위 | 단가<br>(천원) | 개략공사비<br>(천원) | 우선<br>순위 |
|---|---|---|---|---|---|---|---|---|
| 전면부 | 블럭 균열 | 표면처리 | 4.00 | 4.00 | EA | 54 | 216 | 2순위 |

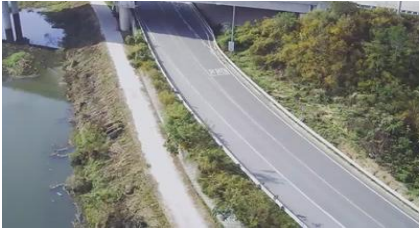
| 구 분 | 중점유지관리 사항 | 현황 사진 |
|---|---|---|
| 배<br>수<br>시<br>설 | <ul style="list-style-type: none"> <li>• 배수로 발생하는 토사퇴적의 경우 장기공용, 우수 등에 의한 손상으로 원활한 배수를 위해 주기적인 정비를 통한 관리가 필요하고, 상부 배수로 설치부에 과도한 식생이 산재하여, 추후 원활한 점검을 위한 정비 등의 조치가 필요</li> </ul> | |

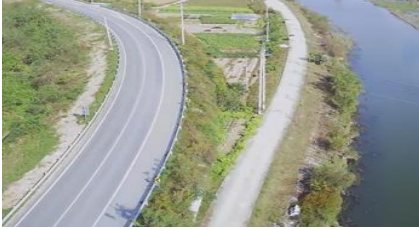
| 구 분 | 중점유지관리 사항 | 현황 사진 |
|---|---|---|
| 성<br>토<br>부 | <ul style="list-style-type: none"> <li>• 우수 및 동결융해에 의한 지하수 침투, 식생유실 발생여부를 주기적인 관찰을 통한 확인필요</li> </ul> | |

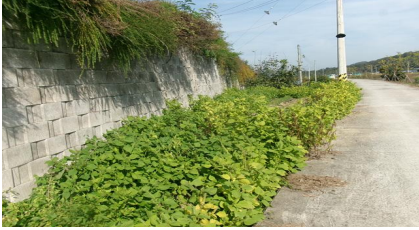
| 구 분 | 중점유지관리 사항 | 현황 사진 |
|---|---|---|
| 기<br>초<br>부 | <ul style="list-style-type: none"> <li>• 우수에 의한 기초부 침식, 세굴 등의 손상 발생여부를 주기적인 관찰을 통한 확인필요</li> </ul> | |

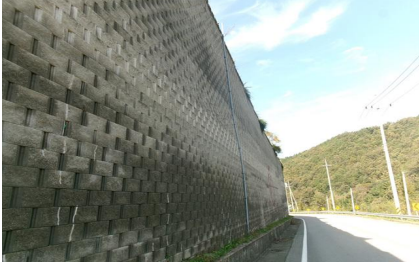
| 구 분 | 중점유지관리 사항 | 현황 사진 |
|---|---|---|
| 전<br>면<br>부 | <ul style="list-style-type: none"> <li>· 배부름</li> </ul> <p>→ 배부름 발생의 원인은 시공미흡으로 추정되며, 배부름의 진행성 확인을 위해 금회 점검시 부착한 타켓지의 데이터와 주기적인 점검 및 계측 자료를 비교 분석 후 손상의 진전 시 적절한 보수를 통한 관리 필요</p> | |

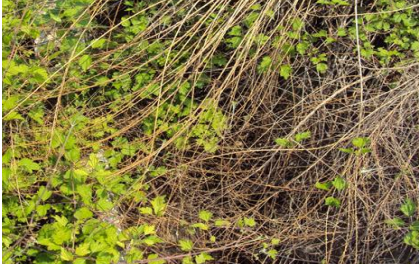
| 구 분 | 중점유지관리 사항 | 현황 사진 |
|---|---|---|
| 배<br>수<br>시<br>설 | <ul style="list-style-type: none"> <li>· 배수로 파손</li> </ul> <p>→ 배수로 파손 발생의 원인은 시공미흡으로 추정되며, 배수시설의 원활한 기능을 위해 적절한 보수를 통한 관리 필요</p> <ul style="list-style-type: none"> <li>· 상부 배수로 설치부에 과도한 식생이 산재하여, 추후 원활한 점검을 위한 정비 등의 조치가 필요</li> </ul> | |

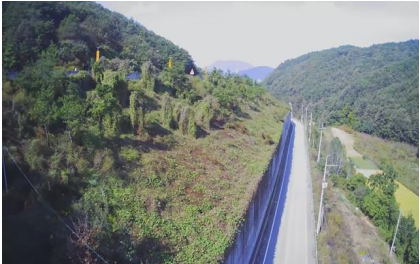
| 구 분 | 중점유지관리 사항 | 현황 사진 |
|---|---|---|
| 성<br>토<br>부 | <ul style="list-style-type: none"> <li>· 우수 및 동결융해에 의한 지하수 침투, 식생유실 발생여부를 주기적인 관찰을 통한 확인필요</li> </ul> | |

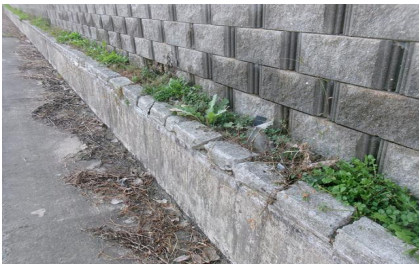
| 구 분 | 중점유지관리 사항 | 현황 사진 |
|---|---|---|
| 기<br>초<br>부 | <ul style="list-style-type: none"> <li>· 하부 방호벽 파손</li> </ul> <p>→ 하부 방호벽 파손의 발생 원인은 외부충격으로 추정되며, 내구성 확보 차원의 단면보수를 실시하는 것이 필요</p> <ul style="list-style-type: none"> <li>· 우수에 의한 기초부 침식, 세굴 등의 손상 발생여부를 주기적인 관찰을 통한 확인필요</li> </ul> | |

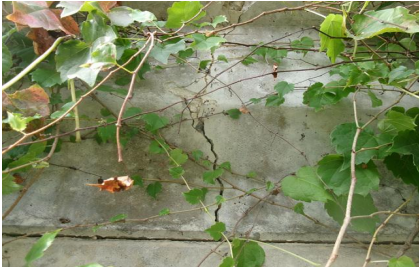
| 구 분 | 중점유지관리 사항 | 현황 사진 |
|---|---|---|
| 전<br>면<br>부 | <ul style="list-style-type: none"> <li>• 판넬 파손</li> <li>→ 판넬 파손의 발생에 원인은 공용기간 증가, 우수, 동결융해에 의한 것으로 유추되며, 본 손상에 대한 단면보수 등의 보수를 실시하고 주기적인 점검을 통해 발생규모 및 현황관리를 실시하여 재손상 발생여부의 확인 등의 관리 필요</li> </ul> | |

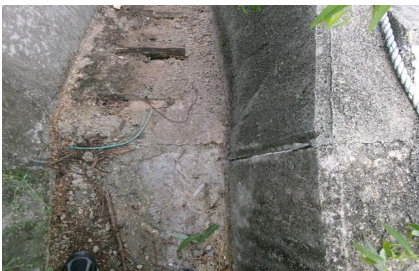
| 구 분 | 중점유지관리 사항 | 현황 사진 |
|---|---|---|
| 배<br>수<br>시<br>설 | <ul style="list-style-type: none"> <li>• 배수로 이격</li> <li>→ 배수로 이격 발생에 원인은 건조수축 및 거푸집 조기탈거에 의한 것으로 유추되며, 본 손상에 대한 주입보수 등의 보수를 실시하고 주기적인 점검을 통해 발생규모 및 현황관리를 실시하여 재손상 발생여부의 확인 등의 관리 필요</li> </ul> | |

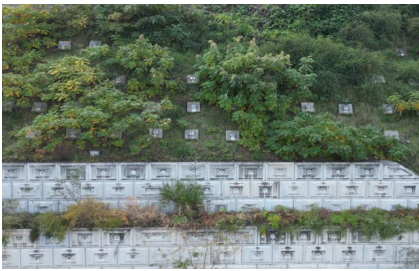
| 구 분 | 중점유지관리 사항 | 현황 사진 |
|---|---|---|
| 상<br>부<br><br>절<br>토<br>사<br>면<br>부 | <ul style="list-style-type: none"> <li>• 우수 및 동결융해에 의한 지하수 침투, 식생유실 발생여부를 주기적인 관찰을 통한 확인필요</li> </ul> | |

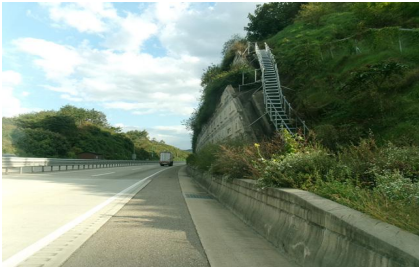
| 구 분 | 중점유지관리 사항 | 현황 사진 |
|---|---|---|
| 기<br>초<br>부 | <ul style="list-style-type: none"> <li>• 우수에 의한 기초부 침식, 세굴 등의 손상 발생여부를 주기적인 관찰을 통한 확인필요</li> </ul> | |

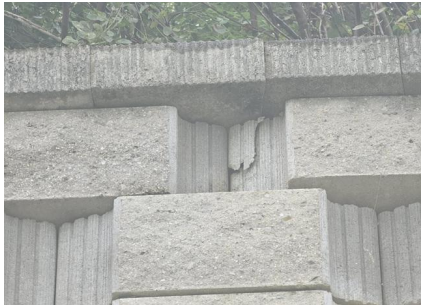
| 구 분 | 중점유지관리 사항 | 현황 사진 |
|---|---|---|
| 전<br>면<br>부 | <ul style="list-style-type: none"> <li>•블럭 파손<br/>→ 파손 발생에 대한 주기적인 점검을 통해 발생규모 및 현황관리를 실시하고, 일정규모 이상 발생할 경우 보수를 통한 관리 필요</li> </ul> | |

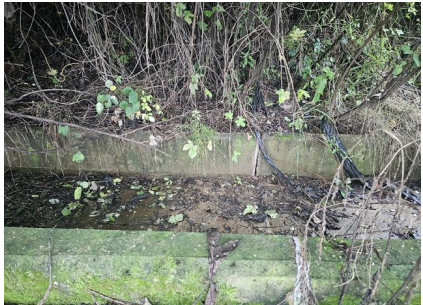
| 구 분 | 중점유지관리 사항 | 현황 사진 |
|---|---|---|
| 배<br>수<br>시<br>설 | <ul style="list-style-type: none"> <li>• 배수로 균열 발생에 대한 주기적인 점검을 통해 발생규모 및 현황관리를 실시하고, 일정규모 이상 발생할 경우 보수를 통한 관리가 필요하고, 상부 배수로 설치부에 과도한 식생이 산재하여, 추후 원활한 점검을 위한 정비 등의 조치가 필요</li> </ul> | |

| 구분 | 손상내용 | 보수방안 | 손상<br>물량 | 보수<br>물량 | 단위 | 단가<br>(천원) | 개략공사비<br>(천원) | 우선<br>순위 |
|---|---|---|---|---|---|---|---|---|
| 배수시설 | 배수로 균열 | 주입보수 | 1.00 | 1.50 | m | 65 | 98 | 2순위 |

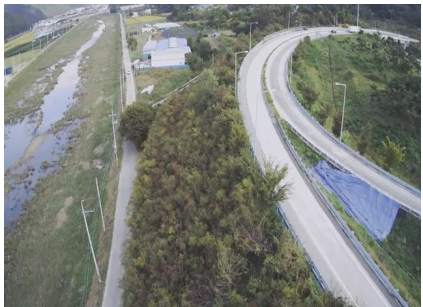
| 구 분 | 중점유지관리 사항 | 현황 사진 |
|---|---|---|
| 성<br>토<br>부 | <ul style="list-style-type: none"> <li>• 우수 및 동결융해에 의한 지하수 침투, 식생유실 발생여부를 주기적인 관찰을 통한 확인필요</li> </ul> | |

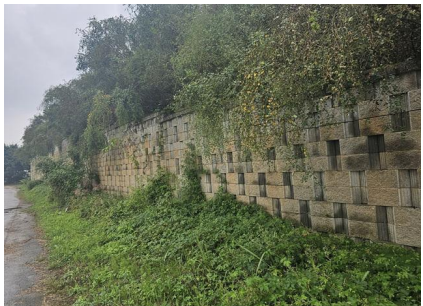
| 구 분 | 중점유지관리 사항 | 현황 사진 |
|---|---|---|
| 기<br>초<br>부 | <ul style="list-style-type: none"> <li>• 우수에 의한 기초부 침식, 세굴 등의 손상 발생여부를 주기적인 관찰을 통한 확인필요</li> </ul> | |

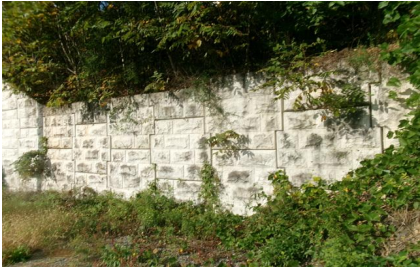
| 구 분 | 중점유지관리 사항 | 현황 사진 |
|---|---|---|
| 전<br>면<br>부 | <ul style="list-style-type: none"> <li>균열 및 파손, 배부름 발생에 대한 주기적인 점검을 통해 발생규모 및 현황관리를 실시하고, 일정규모 이상 발생할 경우 보수를 통한 관리 필요</li> </ul> | |

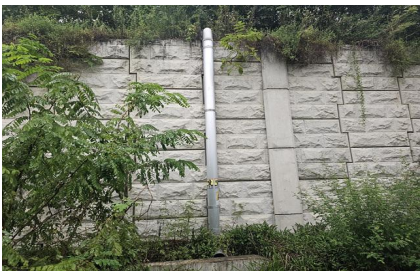
| 구 분 | 중점유지관리 사항 | 현황 사진 |
|---|---|---|
| 배<br>수<br>시<br>설 | <ul style="list-style-type: none"> <li>배수로 균열 발생에 대한 주기적인 점검을 통해 발생규모 및 현황관리를 실시하고, 일정규모 이상 발생할 경우 보수를 통한 관리 필요</li> </ul> | |

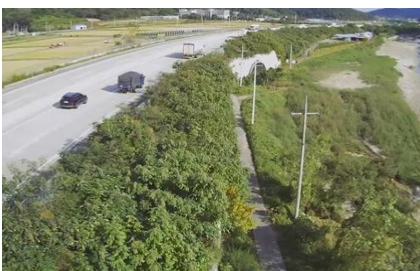
| 구 분 | 중점유지관리 사항 | 현황 사진 |
|---|---|---|
| 성<br>토<br>부 | <ul style="list-style-type: none"> <li>우수 및 동결융해에 의한 지하수 침투, 식생유실 발생여부를 주기적인 관찰을 통한 확인필요</li> </ul> | |

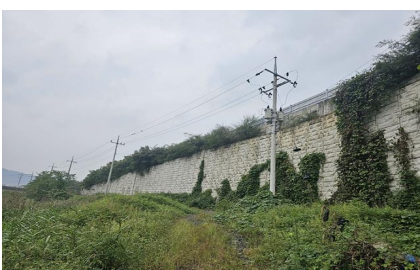
| 구 분 | 중점유지관리 사항 | 현황 사진 |
|---|---|---|
| 기<br>초<br>부 | <ul style="list-style-type: none"> <li>우수에 의한 기초부 침식, 세굴 등의 손상 발생여부를 주기적인 관찰을 통한 확인필요</li> </ul> | |

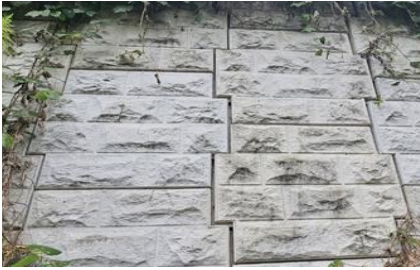
| 구 분 | 중점유지관리 사항 | 현황 사진 |
|---|---|---|
| 전<br>면<br>부 | <ul style="list-style-type: none"> <li>• 이격<br/>→ 기 손상인 이격 발생의 원인은 시공미흡으로 추정되며, 금회 점검기간 내에 구조물의 사용성 및 내구성에 영향을 주지는 않는 것으로 판단되었으나 이격에 대한 주기적인 점검을 통해 발생규모 및 현황관리를 실시하고, 일정규모 이상 발생할 경우 보수를 통한 관리 필요</li> </ul> | |

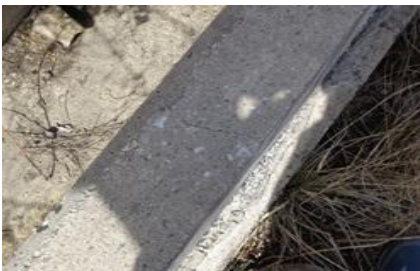
| 구 분 | 중점유지관리 사항 | 현황 사진 |
|---|---|---|
| 배<br>수<br>시<br>설 | <ul style="list-style-type: none"> <li>• 배수로 균열<br/>→ 기 손상인 배수로 균열은 전차 정밀안전점검과 균열의 폭, 길이 등 손상의 규모가 동일하게 유지되고 있어 발생의 원인은 건조수축, 시공미흡에 의한 것으로 추정되며, 배수로 균열에 대한 주기적인 점검을 통해 발생규모 및 현황관리를 실시하고, 일정규모 이상 발생할 경우 보수를 통한 관리 필요</li> </ul> | |

| 구분 | 손상내용 | 보수방안 | 손상<br>물량 | 보수<br>물량 | 단위 | 단가<br>(천원) | 개략공사비<br>(천원) | 우선<br>순위 |
|---|---|---|---|---|---|---|---|---|
| 배수시설 | 배수로 균열 | 주입보수 | 2.00 | 2.50 | m | 65 | 163 | 2순위 |

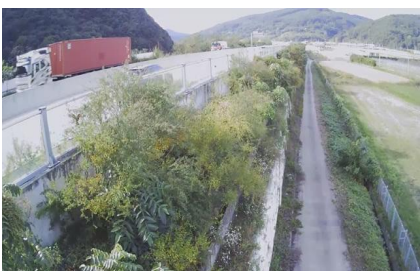
| 구 분 | 중점유지관리 사항 | 현황 사진 |
|---|---|---|
| 성<br>토<br>부 | <ul style="list-style-type: none"> <li>• 우수 및 동결융해에 의한 지하수 침투, 식생유실 발생여부를 주기적인 관찰을 통한 확인필요</li> </ul> | |

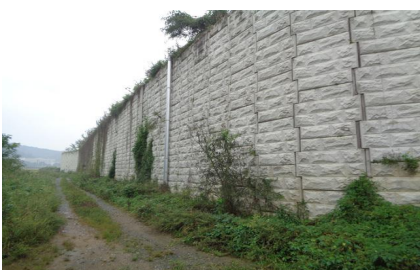
| 구 분 | 중점유지관리 사항 | 현황 사진 |
|---|---|---|
| 기<br>초<br>부 | <ul style="list-style-type: none"> <li>• 우수에 의한 기초부 침식, 세굴 등의 손상 발생여부를 주기적인 관찰을 통한 확인필요</li> </ul> | |

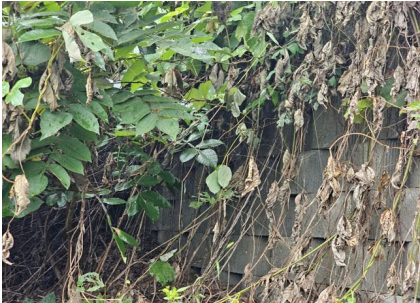
| 구 분 | 중점유지관리 사항 | 현황 사진 |
|---|---|---|
| 전<br>면<br>부 | <ul style="list-style-type: none"> <li>• 블럭 밀림<br/>→ 금회 조사된 S1의 블럭 밀림 손상은 옹벽 최상단 마감부에 발생한 손상으로 시공미흡(마감미흡)에 의한 손상으로 판단된다. 시설물의 사용성에 영향을 주는 구조적인 손상은 아니나 주기적인 점검을 실시하여 강우시 상부 성토부 토사유실 등 2차 손상 발생여부를 확인하는 유지관리가 필요</li> </ul> | |

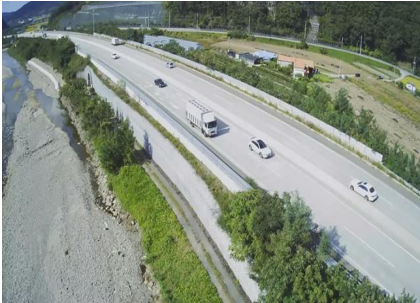
| 구 분 | 중점유지관리 사항 | 현황 사진 |
|---|---|---|
| 배<br>수<br>시<br>설 | <ul style="list-style-type: none"> <li>• 배수로 균열 발생에 대한 주기적인 점검을 통해 발생규모 및 현황관리를 실시하고, 일정규모 이상 발생할 경우 보수를 통한 관리 필요</li> </ul> | |

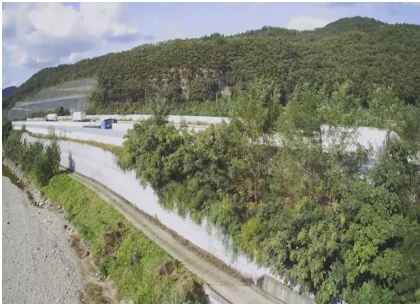
| 구 분 | 중점유지관리 사항 | 현황 사진 |
|---|---|---|
| 성<br>토<br>부 | <ul style="list-style-type: none"> <li>• 우수 및 동결융해에 의한 지하수 침투, 식생유실 발생여부를 주기적인 관찰을 통한 확인필요</li> <li>• 상부 배수로 설치부에 과도한 식생이 산재하여, 추후 원활한 점검을 위한 정비 등의 조치가 필요</li> </ul> | |

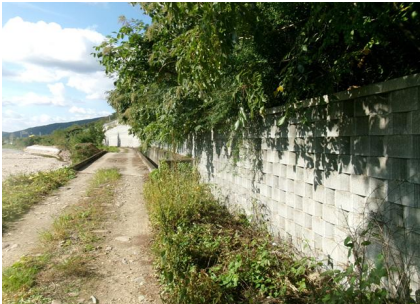
| 구 분 | 중점유지관리 사항 | 현황 사진 |
|---|---|---|
| 기<br>초<br>부 | <ul style="list-style-type: none"> <li>• 우수에 의한 기초부 침식, 세굴 등의 손상 발생여부를 주기적인 관찰을 통한 확인필요</li> </ul> | |

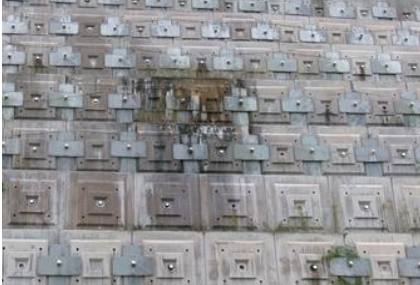
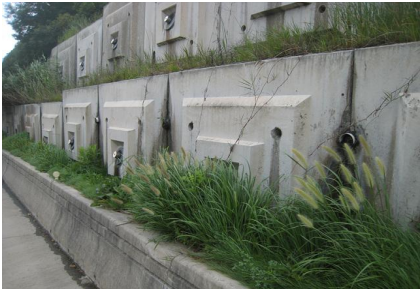
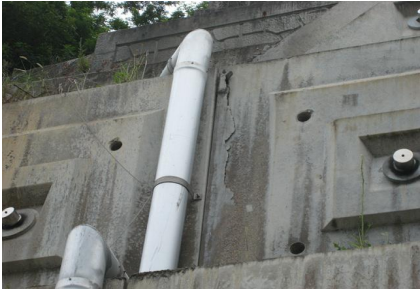
| 구 분 | 중점유지관리 사항 | 현황 사진 |
|---|---|---|
| 전<br>면<br>부 | <ul style="list-style-type: none"> <li>• 판넬 누수흔적(누수)<br/>→ 판넬 누수흔적(누수)의 발생 원인은 지표수 침투, 지하수위 상승으로 인한 앵커캡 내부 누수에 의한 것으로 유추되며, 주기적인 점검을 통한 손상의 진전여부를 파악하는 것이 필요</li> <li>• 앵커캡 누수흔적(누수)<br/>→ 앵커캡 누수흔적(누수)의 발생 원인은 지표수 침투, 지하수위 상승으로 인한 앵커캡 내부 누수에 의한 것으로 유추되며, 주기적인 점검을 통한 손상의 진전여부를 파악하는 것이 필요</li> <li>• 판넬 파손<br/>→ 자연사면부 절토 이전에 옹벽 상부 절토사면의 하중에 의해 발생한 손상으로 유추되며, 현재는 절토사면의 자연사면부에 대한 절토가 완료되어 지반 안정화 상태로 추후 점검을 통하여 추가적인 손상의 발생여부 확인이 필요.</li> </ul> | |

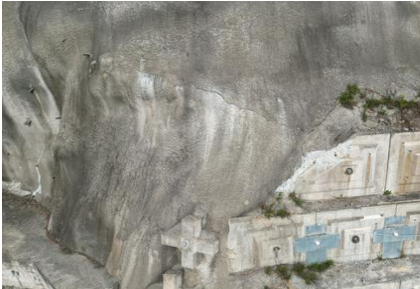
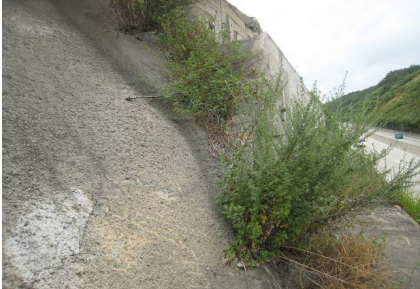
| 구 분 | 중점유지관리 사항 | 현황 사진 |
|---|---|---|
| 성<br>토<br>부 | <ul style="list-style-type: none"> <li>• 슛크리트 파손<br/>→ 슛크리트 파손은 강우시 우수유입에 의한 2차손상이 발생할 수 있으므로, 단면보수를 통하여 우수가 유입되는 것을 방지하는 조치가 필요하며, 보수후 주기적인 점검을 실시하여 추가 발생여부 확인요망</li> <li>• 슛크리트 내부 토사유실<br/>→ 슛크리트 내부 토사유실은 강우시 우수유입에 의한 2차손상이 발생할 수 있으므로, 단면보수를 통하여 우수가 유입되는 것을 방지하는 조치가 필요하며, 보수후 주기적인 점검을 실시하여 추가 발생여부 확인요망</li> </ul> | |

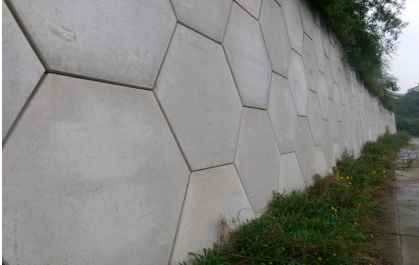
| 구 분 | 중점유지관리 사항 | 현황 사진 |
|---|---|---|
| 전<br>면<br>부 | <ul style="list-style-type: none"> <li>배부름<br/>→ 시공미흡으로 인해 발생한 배부름은 현재 진행성은 없는 것으로 판단되나 본 손상에 대한 주기적인 관찰을 실시하는 유지관리가 필요하며, 일정규모 이상 발생할 경우 조치필요.</li> </ul> | |

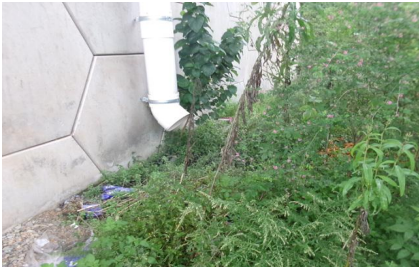
| 구 분 | 중점유지관리 사항 | 현황 사진 |
|---|---|---|
| 배<br>수<br>시<br>설 | <ul style="list-style-type: none"> <li>배수관 하부 집수정 미설치<br/>→ 시공미흡으로 인해 조사된 배수관 하부 집수정 미설치의 경우 사용성에 영향을 미치는 손상은 아니나 주기적인 점검을 통하여 옹벽 하부 유실 여부를 지속적으로 확인하고 손상 발생시 집수정을 설치하는 조치가 필요.</li> <li>상부 배수로 설치부에 과도한 식생이 산재하여, 추후 원활한 점검을 위한 정비 등의 조치가 필요</li> </ul> | |

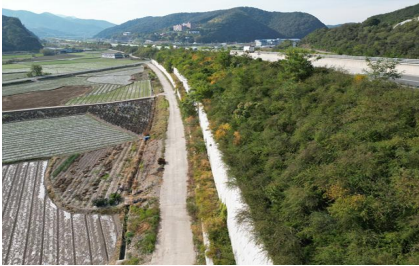
| 구 분 | 중점유지관리 사항 | 현황 사진 |
|---|---|---|
| 성<br>토<br>부 | <ul style="list-style-type: none"> <li>우수 및 동결융해에 의한 지하수 침투, 식생유실 발생여부를 주기적인 관찰을 통한 확인필요</li> </ul> | |

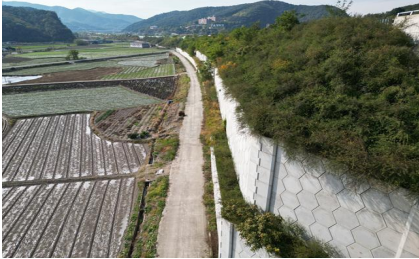
| 구 분 | 중점유지관리 사항 | 현황 사진 |
|---|---|---|
| 기<br>초<br>부 | <ul style="list-style-type: none"> <li>우수에 의한 기초부 침식, 세굴 등의 손상 발생여부를 주기적인 관찰을 통한 확인필요</li> </ul> | |

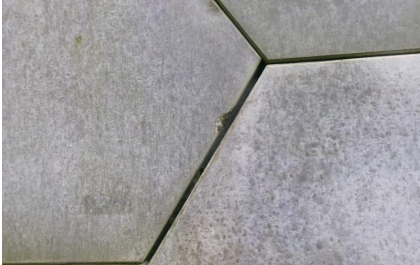
| 구 분 | 중점유지관리 사항 | 현황 사진 |
|---|---|---|
| 전<br>면<br>부 | <ul style="list-style-type: none"> <li>판넬 파손<br/>→ 외부충격이 원인인 판넬 파손 발생에 대한 주기적인 점검을 통해 발생규모 및 현황관리를 실시하고, 일정규모 이상 발생할 경우 보수를 통한 관리 필요</li> </ul> | |

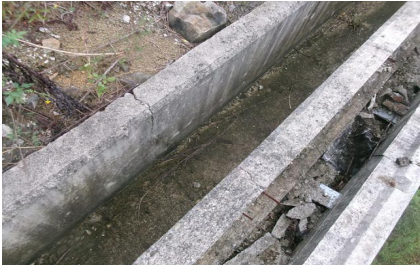
| 구 분 | 중점유지관리 사항 | 현황 사진 |
|---|---|---|
| 배<br>수<br>시<br>설 | <ul style="list-style-type: none"> <li>배수로 균열(<math>Cw=0.3mm</math>), 배수로 파손<br/>→ 건조수축 및 거푸집 조기탈거가 원인으로 유추되는 손상 배수로 파손 발생에 대한 주기적인 점검을 통해 발생규모 및 현황관리를 실시하고, 일정규모 이상 발생할 경우 보수를 통한 관리 필요</li> </ul> | |

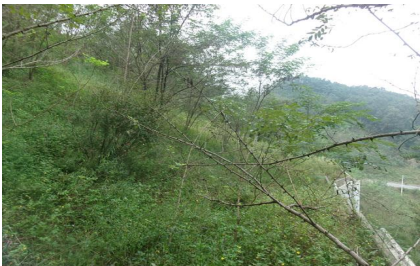
| 구 분 | 중점유지관리 사항 | 현황 사진 |
|---|---|---|
| 성<br>토<br>부 | <ul style="list-style-type: none"> <li>우수 및 동결융해에 의한 지하수 침투, 식생유실 발생여부를 주기적인 관찰을 통한 확인필요</li> </ul> | |

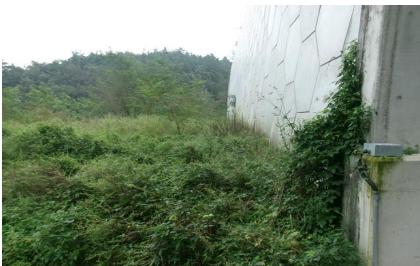
| 구 분 | 중점유지관리 사항 | 현황 사진 |
|---|---|---|
| 기<br>초<br>부 | <ul style="list-style-type: none"> <li>우수에 의한 기초부 침식, 세굴 등의 손상 발생여부를 주기적인 관찰을 통한 확인필요</li> </ul> | |

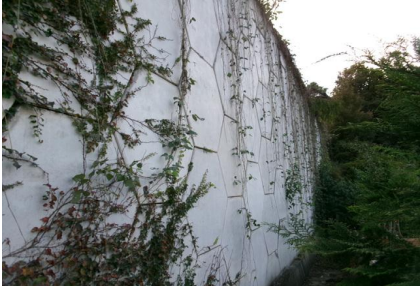
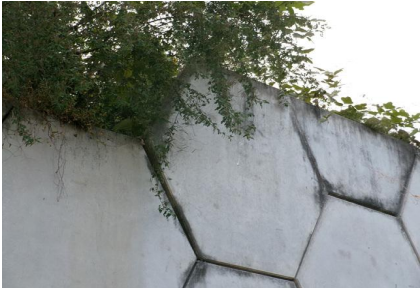
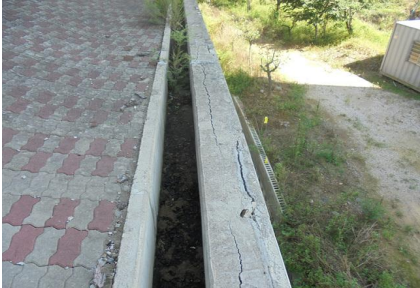
| 구 분 | 중점유지관리 사항 | 현황 사진 |
|---|---|---|
| 전<br>면<br>부 | <p>· 배부름, 판넬 기울음<br/>→ 배부름 발생의 원인은 시공미흡으로 추정되며, 배부름은 전회 정밀안전점검과 측량값 비교 결과 현재 진행성이 없는 상태로 판단되나, 배부름에 대한 주기적인 점검을 통해 발생규모 및 현황관리를 실시하고, 일정규모 이상 발생할 경우 보수를 통한 관리 필요</p> <p>· 배부름, 판넬 기울음<br/>→ 판넬 기울음 발생의 원인은 시공미흡으로 추정되며, 판넬 기울음의 경우 주기적인 점검을 통해 발생규모 및 현황관리를 실시하고, 일정규모 이상 발생할 경우 보수를 통한 관리 필요</p> <p>· 상부 들뜸<br/>→ 상부 들뜸 발생의 원인은 시공미흡 등으로 추정되며, 상부 들뜸의 경우 단면보수 등의 보수를 실시하고, 주기적인 점검을 통해 발생규모 및 현황관리를 실시하고, 손상의 재발생 여부를 확인하는 유지관리가 필요</p> | |

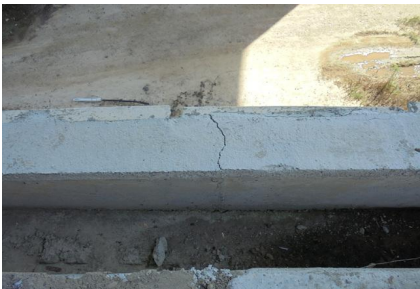
| 구 분 | 중점유지관리 사항 | 현황 사진 |
|---|---|---|
| 배<br>수<br>시<br>설 | <p>· 배수로 파손<br/>→ 배수로 파손의 발생의 원인은 건조수축 및 거푸집 조기탈거, 외부충격의 영향으로 추정되며, 구조적인 손상은 아니나 배수로 파손에 대한 주기적인 점검을 통해 발생규모 및 현황관리를 실시하고, 일정규모 이상 발생할 경우 보수를 통한 관리 필요</p> | |

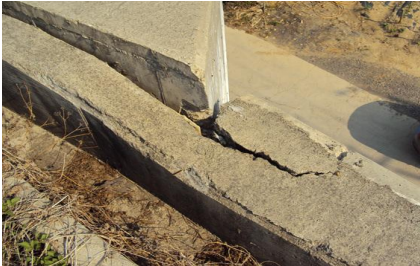
| 구 분 | 중점유지관리 사항 | 현황 사진 |
|---|---|---|
| 전<br>면<br>부 | <ul style="list-style-type: none"> <li>상부 파손, 들뜸</li> <li>→ 상부 파손, 들뜸의 발생 원인은 시공미흡으로 추정되며, 현재 발생한 손상으로 인한 추가적인 손상은 없는 상태로 판단되나, 단면보수 등의 보수를 실시하고 주기적인 점검을 통해 발생규모 및 현황관리를 실시하고, 일정규모 이상 발생할 경우 유지관리 등의 조치가 필요</li> </ul> | |

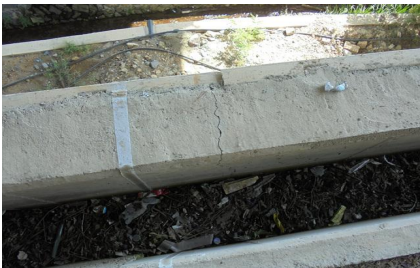
| 구 분 | 중점유지관리 사항 | 현황 사진 |
|---|---|---|
| 배<br>수<br>시<br>설 | <ul style="list-style-type: none"> <li>배수로 균열(<math>Cw=0.3\text{mm}</math>이상)</li> <li>→ 배수로 균열(<math>Cw=0.3\text{mm}</math>이상)의 발생의 원인은 건조수축 및 거푸집 조기탈거의 영향으로 추정되며, 발생한 손상은 현재 진행성이 없는 상태로 판단되나, 주입보수 등의 보수를 실시하고 주기적인 점검을 통해 발생규모 및 현황관리를 실시하고, 일정규모 이상 발생할 경우 유지관리 등의 조치가 필요</li> </ul> | |

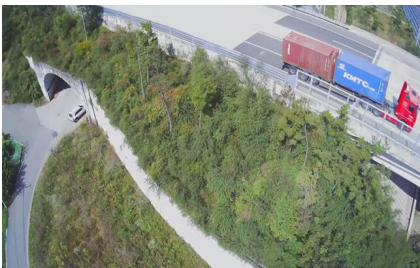
| 구 분 | 중점유지관리 사항 | 현황 사진 |
|---|---|---|
| 성<br>토<br>부 | <ul style="list-style-type: none"> <li>우수 및 동결융해에 의한 지하수 침투, 식생유실 발생여부를 주기적인 관찰을 통한 확인필요</li> </ul> | |

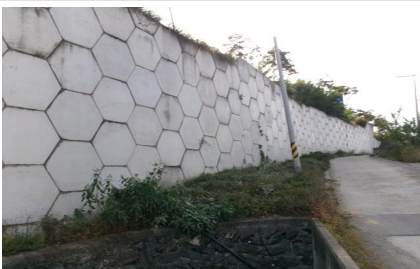
| 구 분 | 중점유지관리 사항 | 현황 사진 |
|---|---|---|
| 기<br>초<br>부 | <ul style="list-style-type: none"> <li>우수에 의한 기초부 침식, 세굴 등의 손상 발생여부를 주기적인 관찰을 통한 확인필요</li> </ul> | |
