# 15. 군위JCT R-A4교

## 15. 군위JCT R-A4교

본 시설물은 대구광역시 군위군 효령면 내리리(상주영천고속도로 군위JCT)에 위치한 교량으로 총 연장 50.0m, 폭 15.6m로 시공되어 있다.

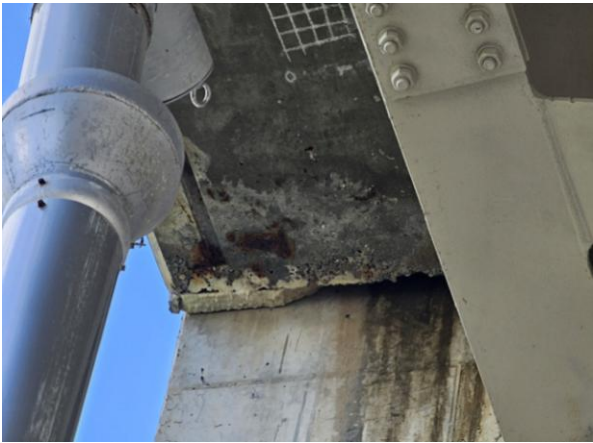
| 손상현황 | • S1 재료분리 및 철근노출(0.5m×0.1m) | 손상현황 | • S1 파손(0.2m×0.4m) |
| 원 인 | • 시공미흡, 다짐미흡 등 | 원 인 | • 시공미흡, 외부충격 등 |

| 조치방안 | • 단면보수(방청) | 조치방안 | • 단면보수 |

- 바닥판하면의 발생된 재료분리 및 철근노출, 파손은 워커빌리티 효율성 감소, 관리미흡에 의한 타설불량, 피복부족, 외부충격 등에 의해 발생된 손상으로, 내구성 증진을 위해 단면보수(방청)를 실시하는 것이 향후 추가손상 방지 등 유지관리에 효율적일 것으로 판단된다.

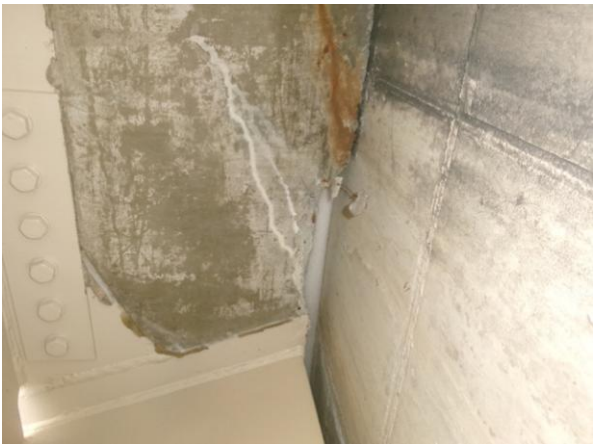
| 손상현황 | • S1 파손(0.3m×0.1m) | 손상현황 | • S1 파손(0.2m×0.1m) |
| 원 인 | • 시공미흡, 외부충격 등 | 원 인 | • 시공미흡, 외부충격 등 |

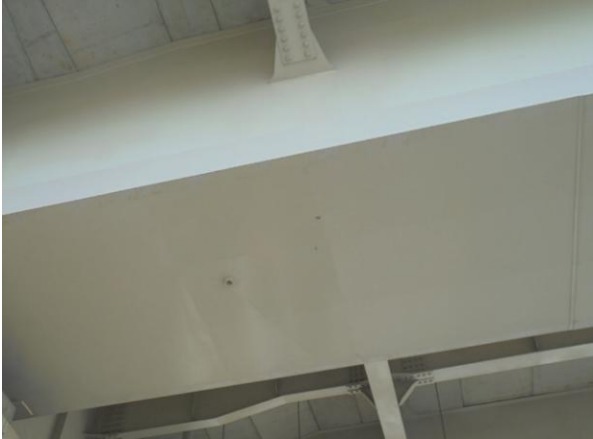
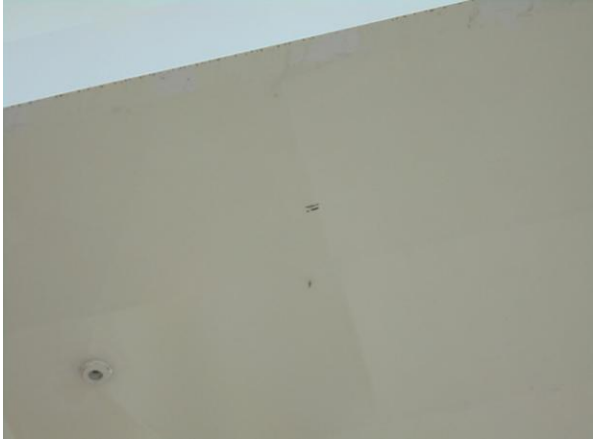
| 손상현황 | • S1-G2 도장균힘 (0.1m×0.1m) | 손상현황 | • S1-G2 도장균힘 (0.1m×0.1m) |
| 원 인 | • 시공미흡, 물리적충격 등 | 원 인 | • 시공미흡, 물리적충격 등 |

| 조치방안 | • 재도장 | 조치방안 | • 재도장 |

- 거더외부에 발생한 도장손상은 시공 초기 외부 충격에 의한 긫힘으로 부재의 안전성에 문제가 없는 경미한 손상으로 재도장 등의 유지관리가 요구된다.
- 거더내부는 손상이 없는 양호한 상태이며, 주기적인 점검을 통한 손상의 발생여부 확인 등의 유지관리가 요구된다.

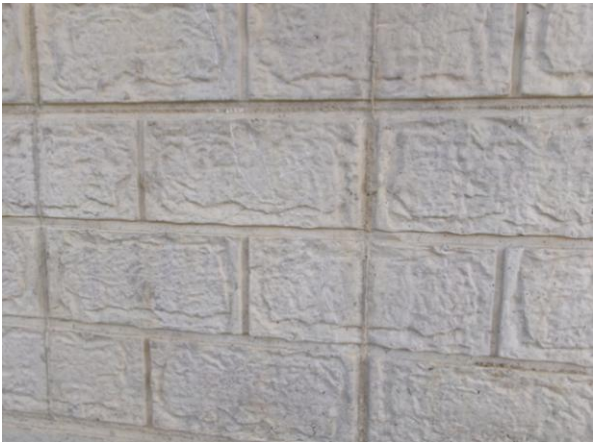
| 손상현황 | • A1 균열(0.2mm/2.0m) | 손상현황 | • A1 재균열(0.3mm/4.0m) |
| 원 인 | • 건조수축, 거푸집 조기탈형 등 | 원 인 | • 건조수축, 거푸집 조기탈형 등 |

| 조치방안 | • 표면처리 | 조치방안 | • 주입보수 |

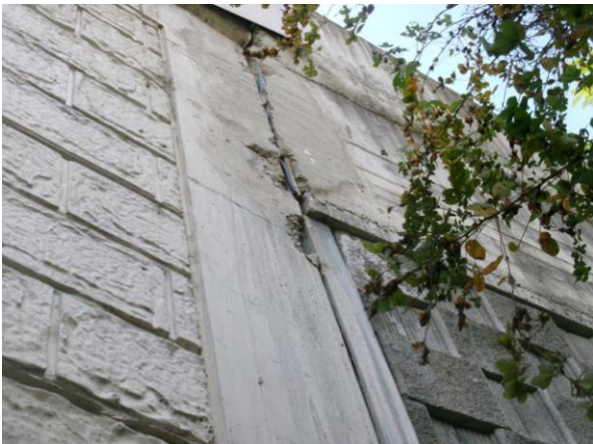
| 손상현황 | • A2 날개벽 박락(0.2m×0.5m) | 손상현황 | • A2 누수흔적(0.1m×1.0m) |
| 원 인 | • 다짐미흡, 성토부 침하 등 | 원 인 | • 우수유입 등 |

| 조치방안 | • 단면보수 | 조치방안 | • 주의관찰 |

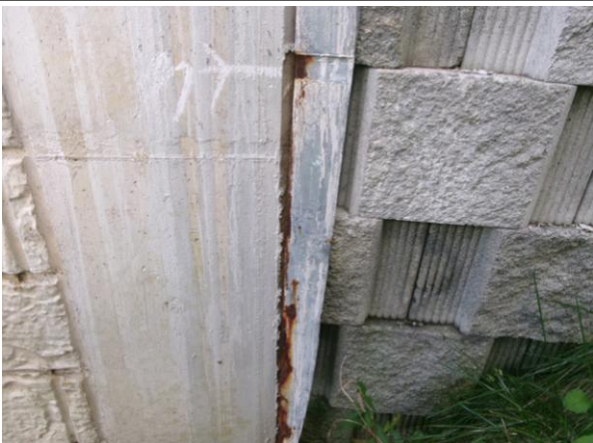
| 손상현황 | • A2 날개벽 밀립(2.0m) | 손상현황 | • A2 날개벽 블록이격(2.5m) |
| 원 인 | • 다짐미흡, 성토부 침하 등 | 원 인 | • 성토부 침하 등 |

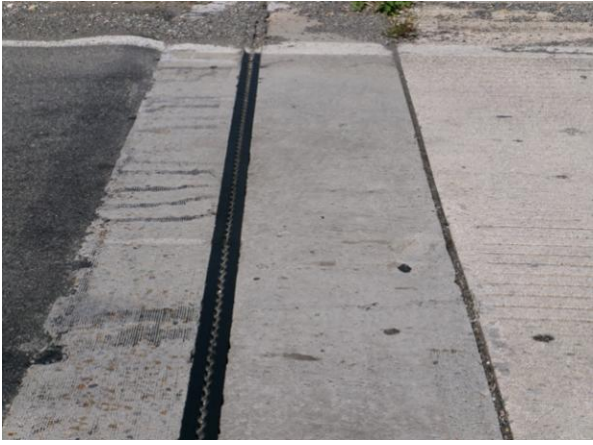
| 손상현황 | • A1 후타재 균열(0.2mm/0.3m ×14EA) | 손상현황 | • A1 이물질퇴적(1.0m) |
| 원 인 | • 건조수축, 장기공용, 차량윤하중 | 원 인 | • 장기공용, 비산먼지퇴적 |

| 조치방안 | • 표면처리 | 조치방안 | • 청소 |

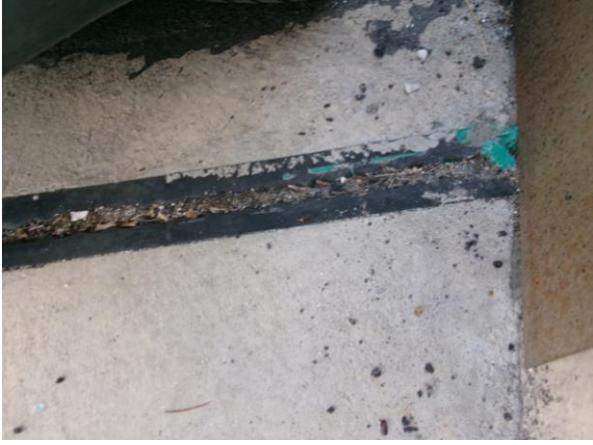
| 손상현황 | • A2 이물질퇴적(3.0m) | 손상현황 | • A2 후타재 균열(0.2mm/0.5m ×9EA) |
| 원 인 | • 장기공용, 비산먼지퇴적 | 원 인 | • 건조수축, 장기공용, 차량윤하중 |

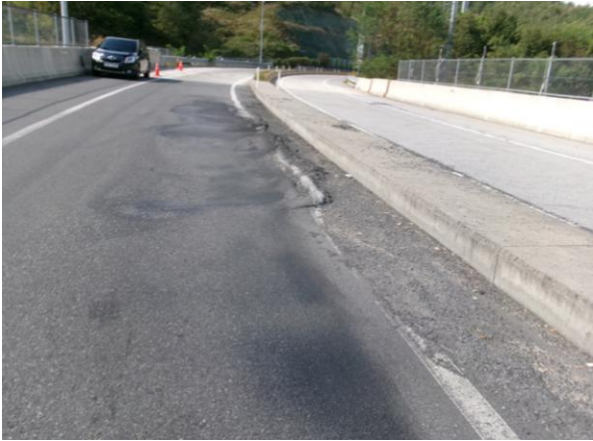
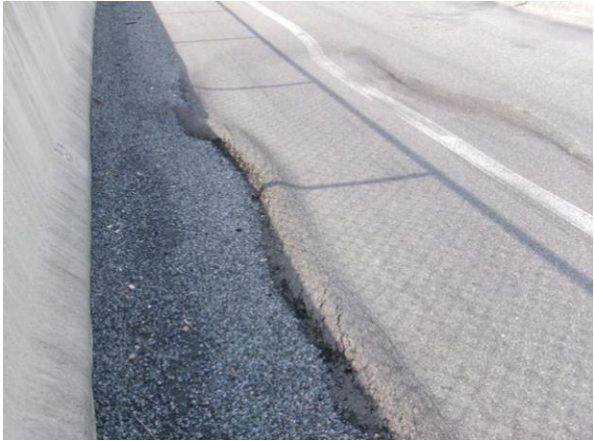
| 손상현황 | • S1 보수부 소성변형(7.0m×50.0m) | 손상현황 | • S1 보수부 소성변형(7.0m×50.0m) |
| 원 인 | • 침하, 시공미흡 | 원 인 | • 침하, 시공미흡 |

| 조치방안 | • 재포장 | 조치방안 | • 재포장 |

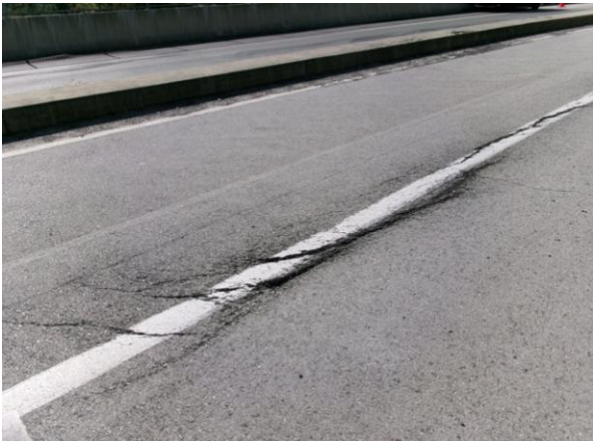
| 손상현황 | • S1 아스콘 균열(6.0m) | 손상현황 | • S1 아스콘 균열(10.0m) |
| 원 인 | • 침하, 시공미흡 | 원 인 | • 침하, 시공미흡 |

| 조치방안 | • 단면보수 | 조치방안 | • 단면보수 |

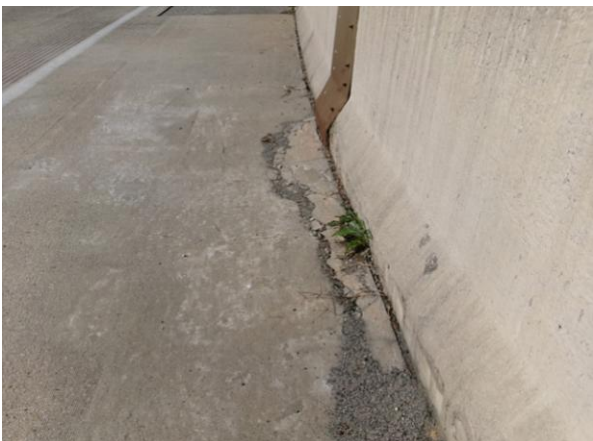
| 손상현황 | • S1 접속도로 박리(1.0m×1.0m) | 손상현황 | • S1 접속부 파손(0.5m×1.0m) |
| 원 인 | • 침하, 시공미흡 | 원 인 | • 침하, 시공미흡 |

- 교면포장은 재포장 이후 아스콘 균열, 보수부 소성변형, 후타재 접속부 이격 등이 발생하였고, 현재 주행성에 문제를 야기 시킬수 있으므로 재포장 등의 유지관리가 필요하며, 재포장시 정밀한 시공을 요한다. 또한 접속부 파손, 박리의 경우 재포장시 단면보수 등의 유지관리가 필요하다.

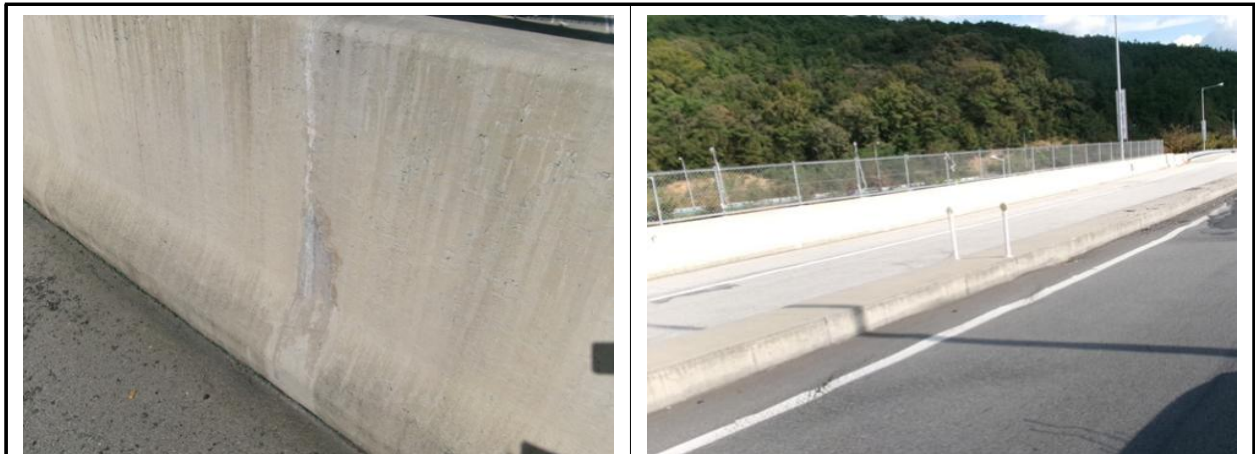
**【사진 15.3.22】 방호벽 및 중앙분리대 손상현황**

| 손상현황 | • S1 방호벽 균열부백태(0.1m×1.0m) | 손상현황 | • S1 중앙분리대 상태양호 |
| 원 인 | • 우수유입, 수분침투 | 원 인 | • - |

- 방호벽에 발생한 균열부 백태는 미세균열부 우수유입, 수분침투 등에 의한 손상으로 판단되며, 내구성 확보 차원에서 표면처리 등을 실시하는 것이 바람직하다.

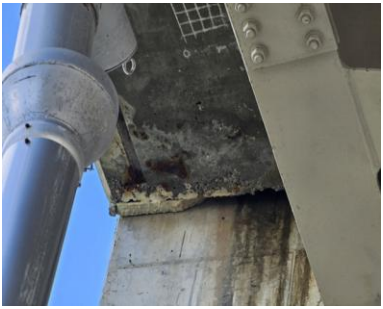
| <p>① 바닥판하면 재료분리 및 철근노출<br/>- 진전 여부확인</p> | <p>② 교대 균열(0.3mm이상)<br/>- 진전 여부확인</p> | <p>③ 날개벽 블록이격<br/>-진전 여부확인</p> |
