본 시설물은 대구광역시 군위군 효령면 장거리(상주영천고속도로 44.218~44.428km)에 위치한 교량으로서 총 연장 180.0m, 폭 24.4m, 왕복 4차로로 2017년도에 준공되어 약 6년간 공용중인 교량 구조물이며, 시공자료 분석을 포함, 현장외관조사 및 시험, 상태평가 등을 통한 종합결론을 요약하면 다음과 같다.

- 금회 정밀안전점검 결과, 양지교의 상태평가 결과는 “B” 로 산정되었다.
- 전회(2021년) 정밀안전점검과 비교·분석한 결과, 환산결함도 점수가 0.130에서 0.147로 0.017 증가하였으며, 상태평가 등급은 “B” 로 동일하게 평가되었다.
- 환산결함도 점수가 증가한 주요 원인은 전회 점검과 비교 시 정밀조사로 인한 가로보, 교대, 교각, 교량받침, 신축이음, 방호벽 등의 신규 손상으로 인하여 전체 환산결함도 점수가 증가한 것으로 판단된다.

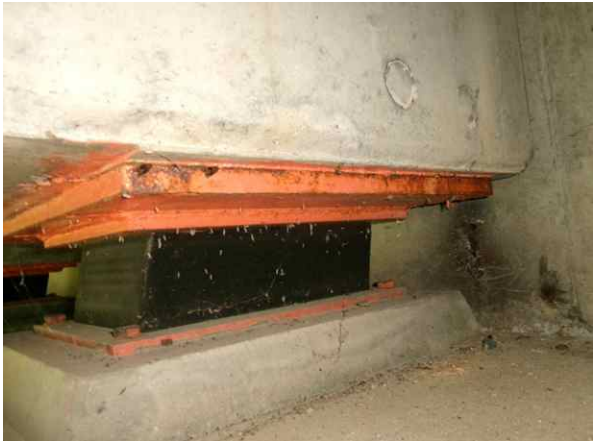
| 손상현황 | • A1-Sh1 플레이트 부식 | 손상현황 | • A2-Sh2 받침콘크리트 들뜸(0.1×0.1) |
| 원 인 | • 장기공용, 습기흡착 | 원 인 | • 다짐미흡, 거푸집 조기탈형 |

| 조치방안 | • 재도장 | 조치방안 | • 단면보수 |

- 무수축물탈 균열, 받침콘크리트 균열의 경우 건조수축 및 온도변화, 거푸집 조기탈형 등에 의한 손상으로 판단되며, 교량받침의 거동에 영향을 미칠만한 손상은 아니나, 손상의 진전 방지를 위한 표면처리 등의 조치가 요망된다.
- 받침콘크리트 파손, 들뜸의 경우 시공초기 다짐부족, 거푸집 조기탈형 등에 의한 손상으로 손상의 진전 방지를 위한 단면보수 등의 조치가 필요할 것으로 판단된다.
- 플레이트 부식의 경우 공용기간 증가, 습기흡착, 신축이음 하부 우수유입 등에 의한 손상으로 판단되며, 손상의 진전 방지를 위한 채도장 등의 조치를 취하는 것이 바람직 할 것으로 판단되고, 재손상 방지를 위해 신축이음과 연계된 보수가 선행되어야 한다.

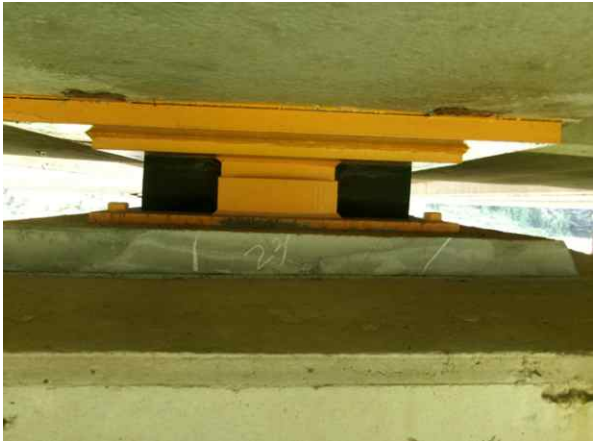
| 손상현황 | • P2-Sh2 몰탈 균열(0.1mm/0.2m) | 손상현황 | • P3-Sh3 받침콘크리트 균열(0.1mm/0.3m) |
| 원 인 | • 건조수축, 온도변화 | 원 인 | • 건조수축, 온도변화 |

| 조치방안 | • 표면처리 | 조치방안 | • 표면처리 |

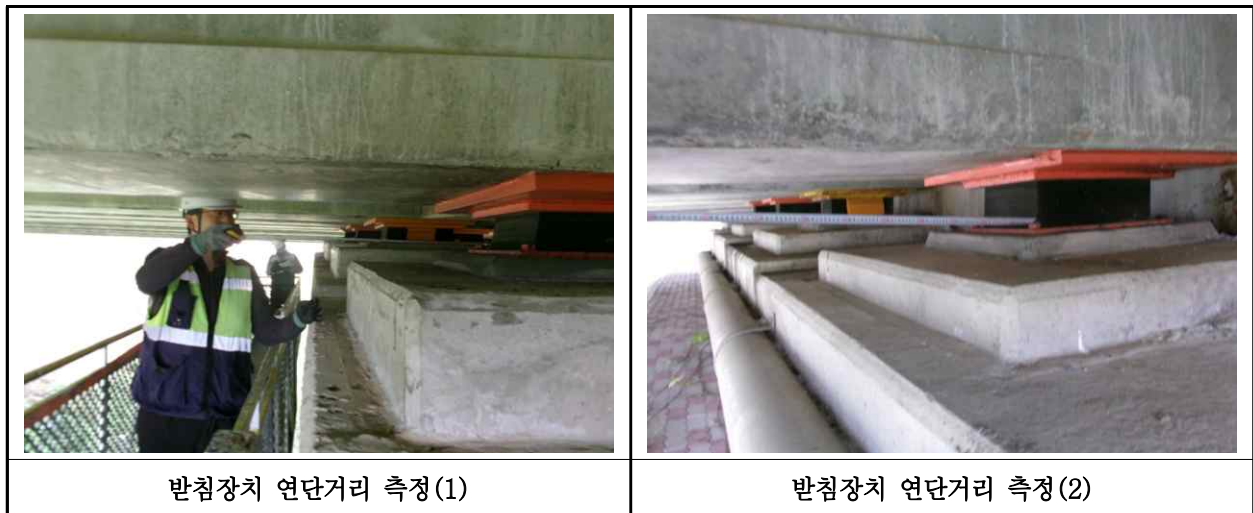
【사진 17.3.37】 교량받침장치 연단거리측정

- 연단거리 측정 결과, 전 개소 모두 실측 연단거리가 계산 연단거리를 상회하고 있는 것으로 측정되어 설계기준을 만족하고 있는 것으로 검토되었다.

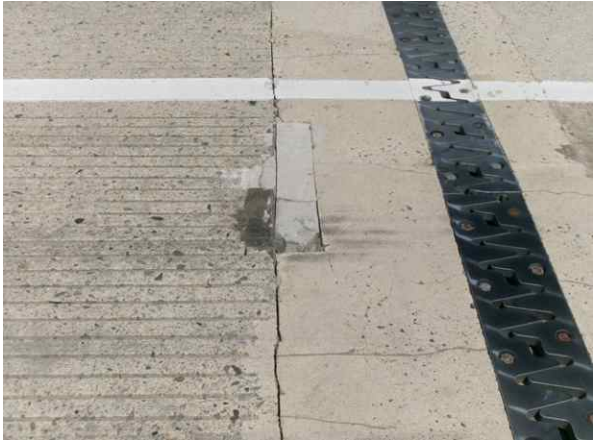
| 손상현황 | • A1 후타재 파손(0.1m×0.5m) | 손상현황 | • A2 이물질퇴적(3.0m) |
| 원 인 | • 차량윤하중, 보수미흡 | 원 인 | • 장기공용, 비산먼지퇴적 |

| 조치방안 | • 단면보수 | 조치방안 | • 청소 |

- 신축이음에 발생한 후타재 균열, 파손은 차량 통행하중 및 충격, 콘크리트 열화, 보수미흡 등으로 인한 손상으로 판단되며, 내구성 및 주행 차량의 안전성 확보 차원에서 표면처리, 단면 보수를 실시하는 유지관리가 필요하다.
- 본체 이물질퇴적의 경우 차량통행으로 인한 분산먼지, 우수에 의한 갓길측 체수 등에 의한 것으로 청소 등의 정비가 요구된다.

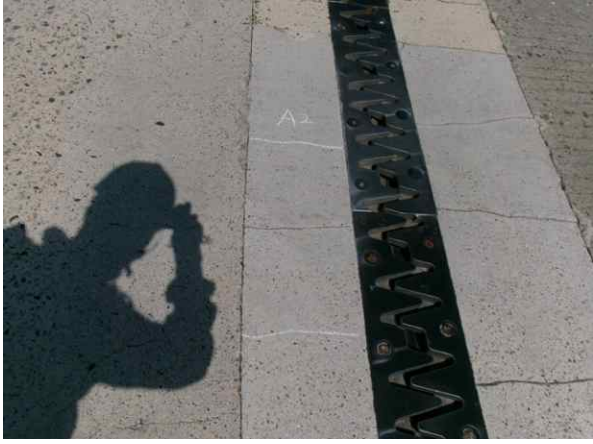
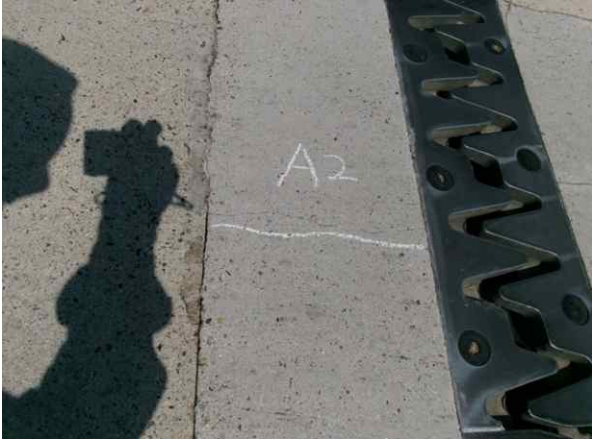
| 손상현황 | • A2 후타재 균열(0.2mm/0.3m×2EA) | 손상현황 | • A2 후타재 균열(0.2mm/0.3m×2EA) |
| 원 인 | • 건조수축, 장기공용, 차량윤하중 | 원 인 | • 건조수축, 장기공용, 차량윤하중 |

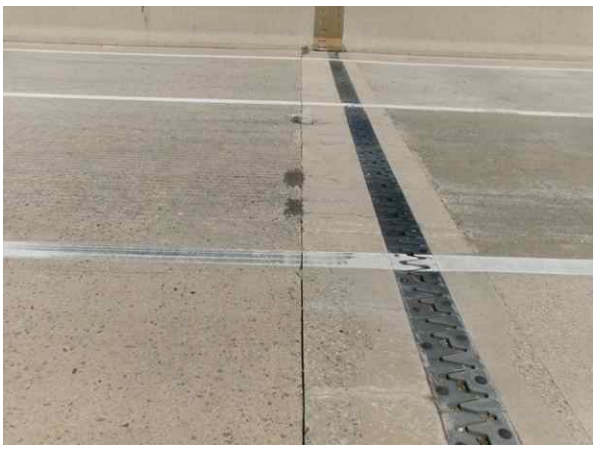
| 손상현황 | • S1 후타재 접속부 이격(11.0m) | 손상현황 | • S1 망상균열(40.0m×3.0m) |
| 원 인 | • 공용기간 증가, 접속부 침하 | 원 인 | • 다짐미흡, 차량윤하중 |

| 조치방안 | • 주의관찰 | 조치방안 | • 주의관찰 |

- 교면포장에 발생한 망상균열, 파손은 건조수축 및 거푸집 조기 탈영, 공용중 열화, 차량 운하중, 성토부 침하 등에 의한 손상으로 판단되며, 파손의 경우 단면보수, 망상균열의 경우 손상의 진전여부에 대한 주의관찰 후 진전시 재포장 등과 같은 보수대책을 수립하는 것이 필요할 것으로 사료된다.
- 후타재 접속부 이격의 경우 공용기간 증가, 접속부 침하 등에 의한 손상으로 추정되며, 현재 손상 정도가 경미하며 차량의 주행성에 영향을 미칠만한 수준은 아니므로 주의관찰 후 손상의 진전 시 적절한 조치를 취하는 것이 바람직 할 것으로 판단된다.

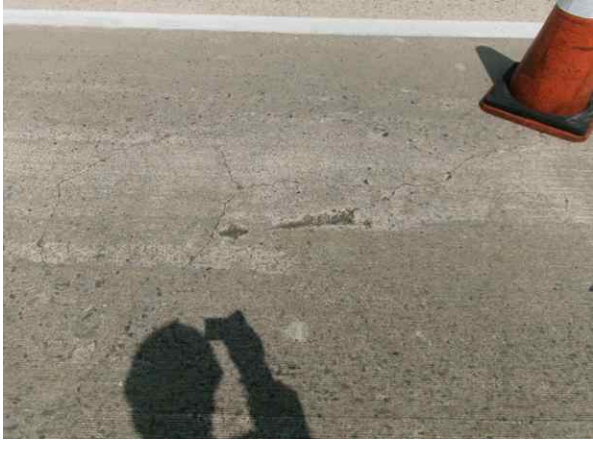
| 손상현황 | • S1 파손(0.5m×0.1m) | 손상현황 | • S3 망상균열(40.0m×3.0m) |
| 원 인 | • 외부충격 | 원 인 | • 다짐미흡, 차량윤하중 |

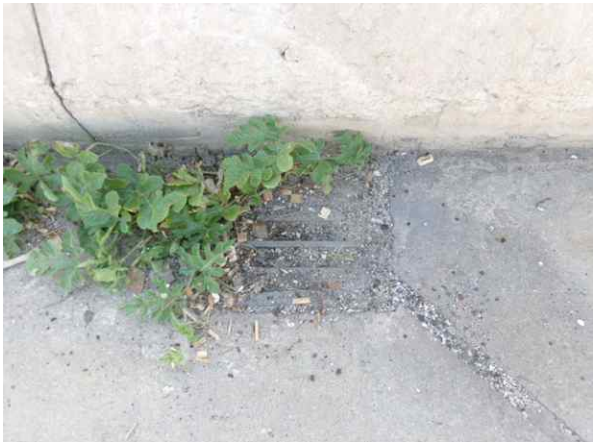
| 손상현황 | • S2 배수구 막힘 1EA | 손상현황 | • 배수관 상태양호 |
| 원 인 | • 공용기간 증가, 차량 비산먼지 등 | 원 인 | • - |

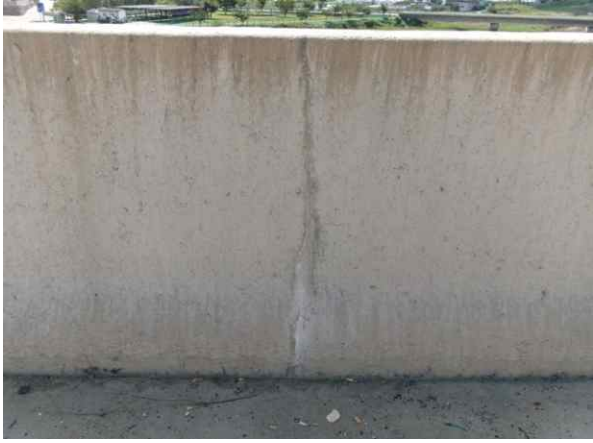
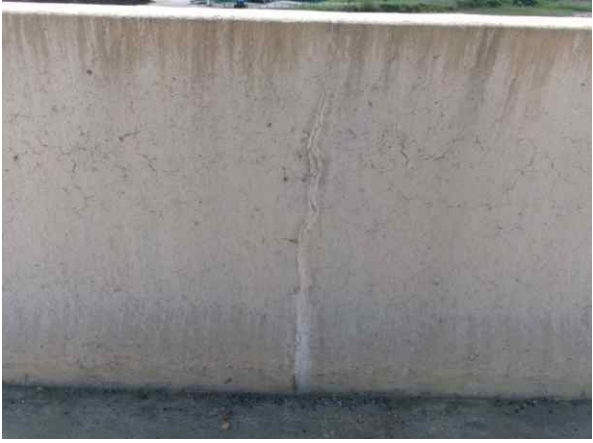
| 손상현황 | • S2 방호벽 균열부백태 (0.1m×1.5m) | 손상현황 | • S3 방호벽 균열부백태 (0.1m×1.5m) |
| 원 인 | • 우수유입, 수분침투 등 | 원 인 | • 우수유입, 수분침투 등 |

| 조치방안 | • 표면처리 | 조치방안 | • 표면처리 |

- 방호벽에 발생한 균열(0.3mm미만), 균열부백태는 건조수축, 거푸집 조기탈형, 우수유입, 수분 침투, 공용기간 증가 등에 의한 손상으로 내구성 확보 차원에서 표면보수를 실시하는 것이 요구된다.

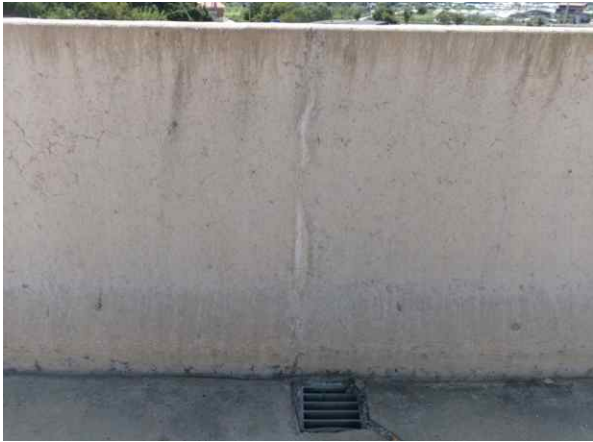
| 손상현황 | • S3 방호벽 균열부백태 (0.1m×1.5m) | 손상현황 | • S4 방호벽 균열 (0.2mm/3.0m) |
| 원 인 | • 우수유입, 수분침투 등 | 원 인 | • 건조수축, 공용기간 경과 등 |
