## **22. 화남1교**

## 22. 화남1교

본 시설물은 경상북도 영천시 신녕면 화남리(상주영천고속도로 63.396~63.446km)에 위치한 교량으로서 총 연장 50.0m, 폭 24.5m, 왕복 4차로로 시공되어 있다.

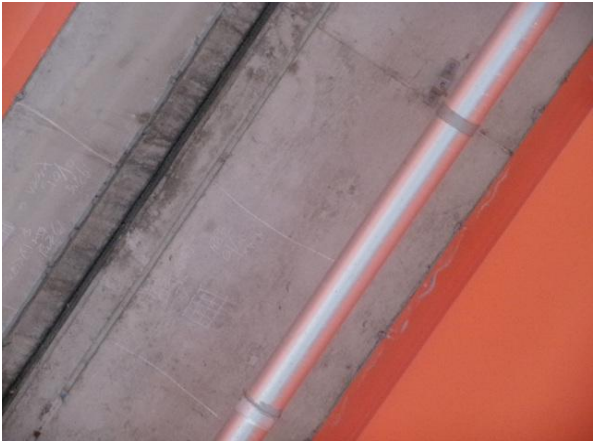
| 손상현황 | • S1 균열(0.2mm/1.0m*10EA) | 손상현황 | • S1 균열(0.2mm/1.0m*25EA) |
| 원 인 | • 건조수축, 거푸집 조기탈거 등 | 원 인 | • 건조수축, 거푸집 조기탈거 등 |

- 바닥판에 발생한 균열은 건조수축, 온도변화, 거푸집 조기탈형 등의 복합적인 원인에 의한 비구조적 소수의 미세균열로서 표면보수를 실시하여 내구성을 확보가 바람직할 것으로 판단된다.

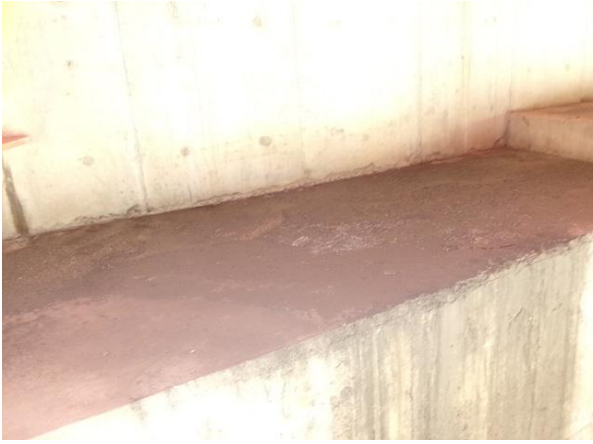
| 손상현황 | • A1 체수흔적(1.0m×3.0m) | 손상현황 | • A1 누수흔적(5.0m×1.0m) |
| 원 인 | • 신축이음 하부 누수, 마감불량 | 원 인 | • 신축이음 하부 누수, 마감불량 |

- 교대에 신축이음을 통한 우수유입으로 인한 체수흔적, 누수흔적, 백태가 확인되었고, 손상부는 주기적인 점검을 통한 손상의 진전여부 확인 후 진전시 신축이음과 연계한 보수가 필요하며, 부재의 사용성 확보차원의 표면처리 등의 유지관리가 요구된다.

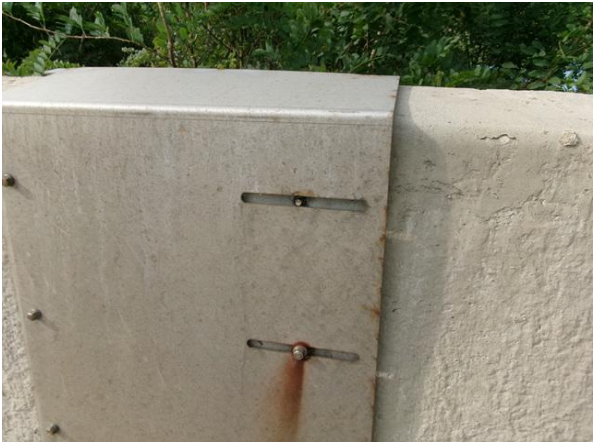
| 손상현황 | • A1 차수판 볼트파손(1EA) | 손상현황 | • A2 신축이음 상태양호 |
| 원 인 | • 시공미흡, 열화 | 원 인 | — |

- 신축이음장치는 손상이 없는 양호한 상태로 확인 되었고, 공용중 열화에 의한 차수판 볼트 파손이 조사되었고, 정비 등의 유지관리가 요구된다.

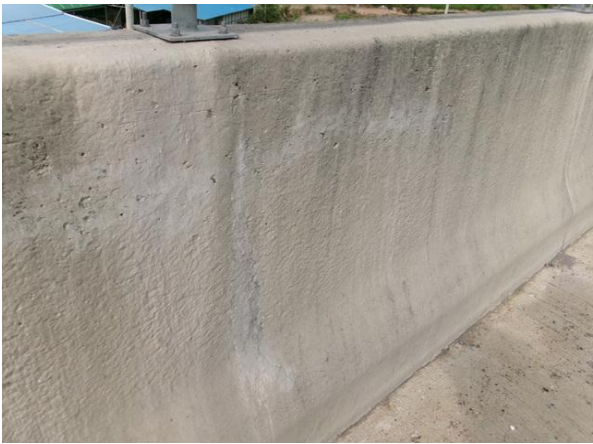
| 손상현황 | • S1 균열(0.2mm/1.5m*16EA) | 손상현황 | • S1 접속부 방호벽 파손(0.4m×1.5m) |
| 원 인 | • 건조수축, 거푸집 조기탈거 등 | 원 인 | • 외부충격 등 |

- 방호벽에 발생한 균열부는 초기 건조수축, 공용기간 증가 등에 의한 손상으로 내구성확보를 위한 표면보수를 실시하여야 할 것으로 판단된다. 또한 접속부 파손의 경우 초기 침하로 인한 손상으로 추정되며 단면보수 등의 조치가 필요하다.

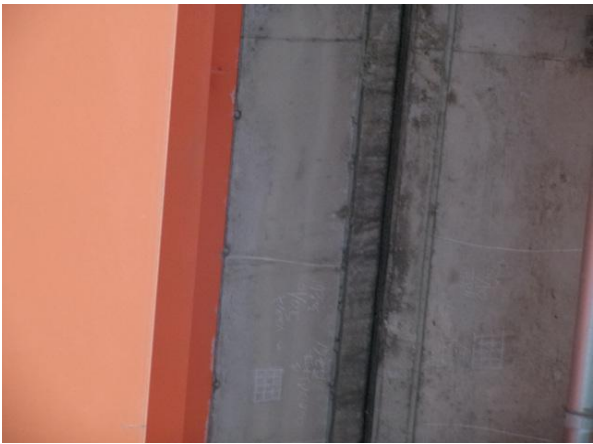
| 손상현황 | • S1 균열(0.2mm/0.5m*10EA) | 손상현황 | • S1 균열(0.2mm/1.0m*25EA) |
| 원 인 | • 건조수축, 거푸집 조기탈거 등 | 원 인 | • 건조수축, 거푸집 조기탈거 등 |

- 바닥판에 발생한 균열은 건조수축, 온도변화, 거푸집 조기탈형 등의 복합적인 원인에 의한 비구조적 소수의 균열로서 표면보수를 실시하여 내구성을 확보가 바람직할 것으로 판단된다.

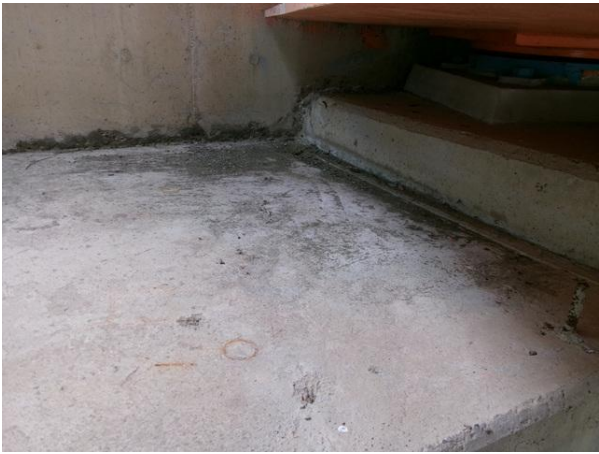
| 손상현황 | • A1 체수흔적(1.0m×1.0m) | 손상현황 | • A2 교대 상태양호 |
| 원 인 | • 신축이음 하부 누수, 외측 우수유입 | 원 인 | — |

- 교대에 외측 우수 및 신축이음 하부 누수 등을 통한 체수흔적이 확인되었고, 손상부는 주기적인 점검을 통한 손상의 진전여부 확인 후 진전시 신축이음과 연계한 보수, 표면처리 등의 유지관리가 요구된다.

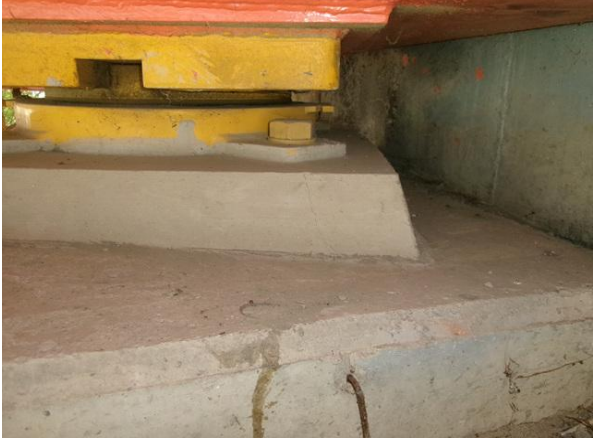
| 손상현황 | • A1-Sh1 무수축물탈균열(0.1mm/0.2m) | 손상현황 | • A2-Sh2 무수축물탈균열 보수현황 |
| 원 인 | • 건조수축, 거푸집 조기탈거 등 | 원 인 | • 상태양호 |

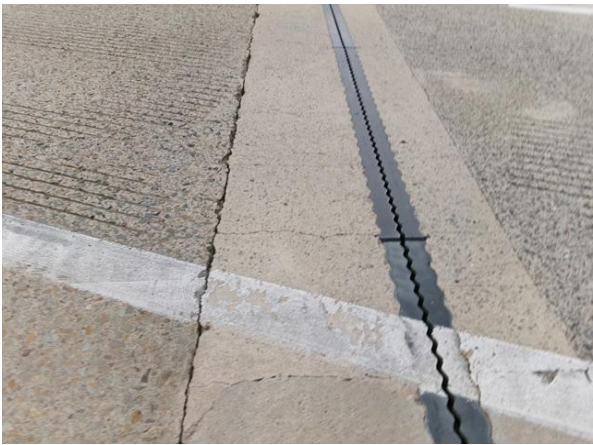
| 손상현황 | • A1 후타재 균열(0.2mm/0.1m*17EA) | 손상현황 | • A2 후타재 균열(0.2mm/0.3*5EA) |
| 원 인 | • 건조수축, 거푸집 조기탈거 등 | 원 인 | • 건조수축, 거푸집 조기탈거 등 |

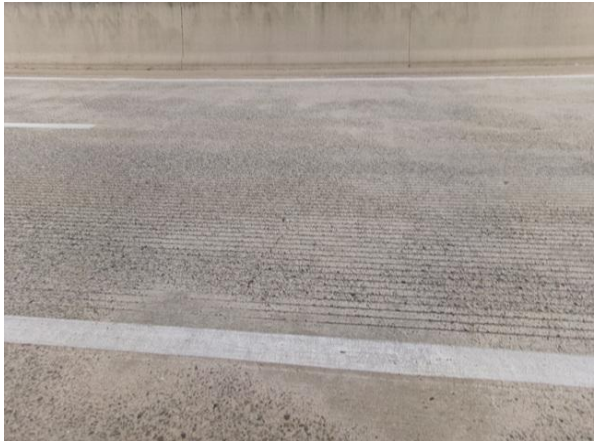
| 손상현황 | • S1 포장 균열(L=3.0m) | 손상현황 | • S1 포장 균열(L=3.0m) |
| 원 인 | • 건조수축, 장기공용, 차량윤하중 | 원 인 | • 건조수축, 장기공용, 차량윤하중 |

| 조치방안 | • 표면처리 | 조치방안 | • 표면처리 |

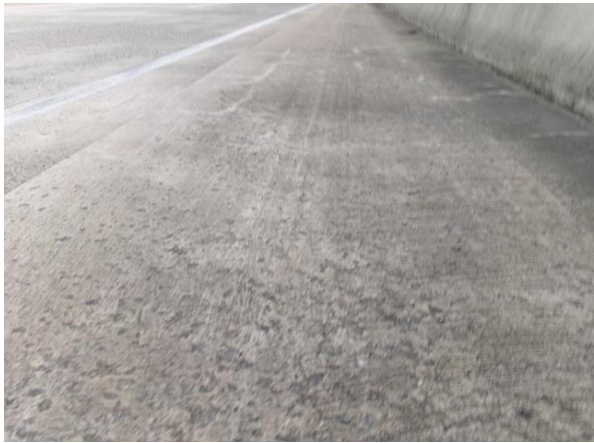
| 손상현황 | • S3 포장 표면바리(50.0m×1.5m) | 손상현황 | • S1 접속부 이격(L=2.0m) |
| 원 인 | • 장기공용, 차량윤하중, 열화 | 원 인 | • 시공미흡 등 |

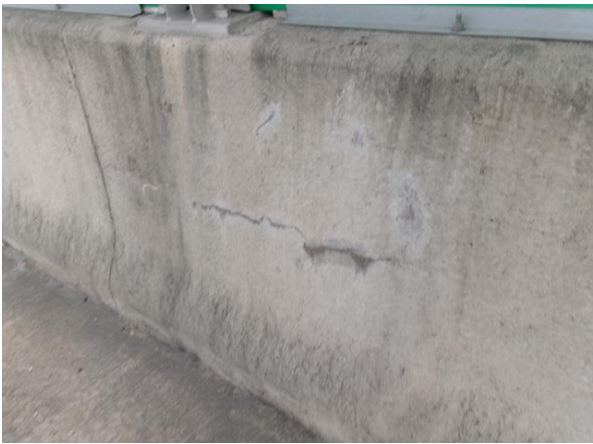
| 손상현황 | • S1 방호벽 균열(0.3mm/1.0m) | 손상현황 | • S1 방호벽 균열(0.3mm/1.5m) |
| 원 인 | • 건조수축, 거푸집 조기탈거 등 | 원 인 | • 건조수축, 거푸집 조기탈거 등 |

| 조치방안 | • 주입보수 | 조치방안 | • 주입보수 |

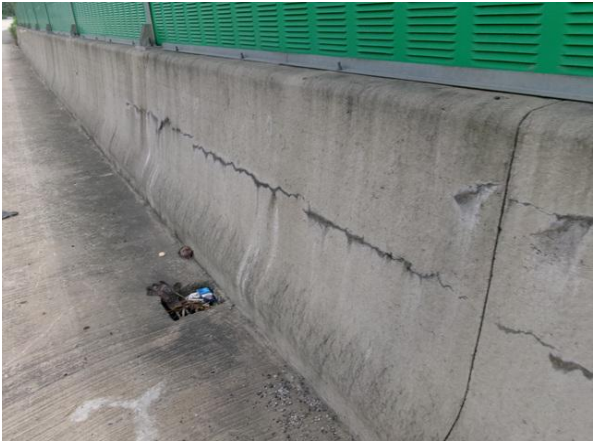
| 손상현황 | • S1 방호벽 균열(0.3mm/3.0m) | 손상현황 | • S1 중분대 접속부 파손(0.1m×1.0m) |
| 원 인 | • 건조수축, 거푸집 조기탈거 등 | 원 인 | • 외부충격 등 |

| 조치방안 | • 주입보수 | 조치방안 | • 단면보수 |

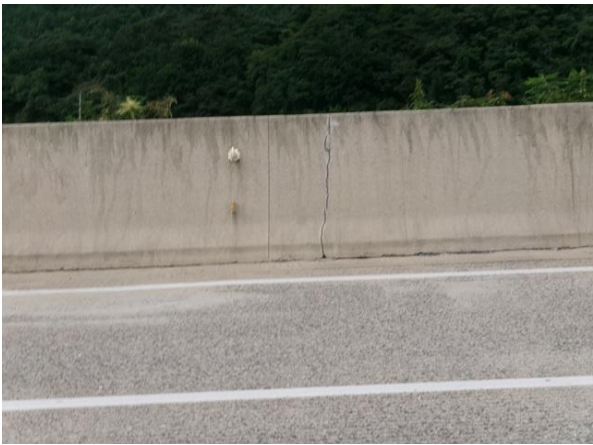
| 손상현황 | • S1 중분대 파손(0.1m×1.0m) | 손상현황 | • S1 중분대 접속부 단차(L=1.5m) |
| 원 인 | • 외부충격 등 | 원 인 | • 시공미흡, 침하 |
