## **30. 화산JCT RAMP-H교**

### 30.1 시설물의 개요

본 시설물은 경상북도 영천시 화산면 암기리(화산JCT Ramp)에 위치한 교량으로서 총 연장 100.0m, 폭 8.5m, 편도 1차로로 시공되어 있다.

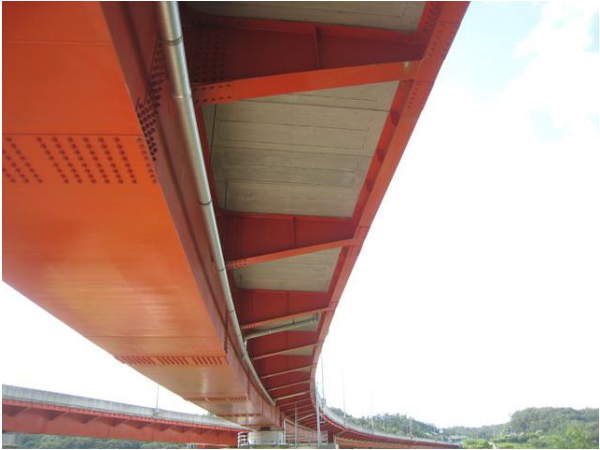
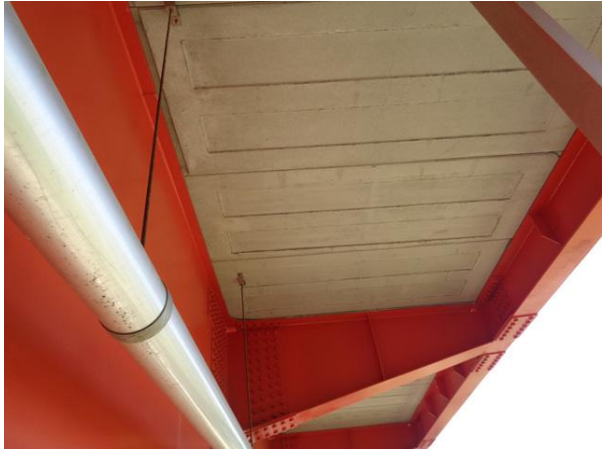
| 손상현황 | • S1 바닥판 하면 상태양호 | 손상현황 | • S1 바닥판 하면 상태양호 |

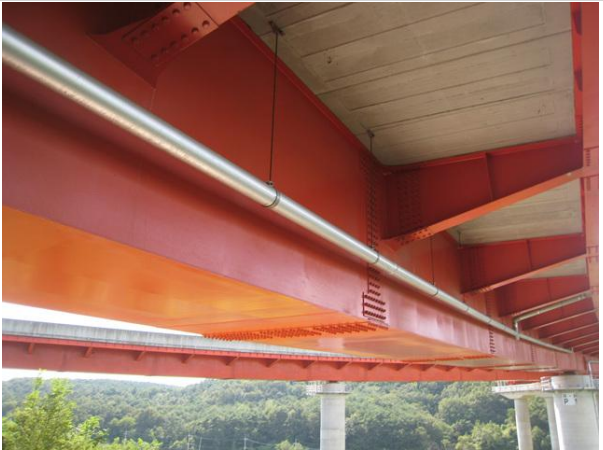
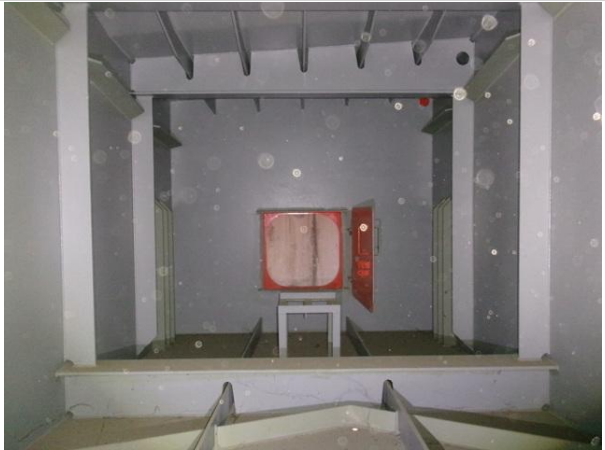
| 손상현황 | • S1 거더 외부 상태양호 | 손상현황 | • S1 거더 내부 상태양호 |

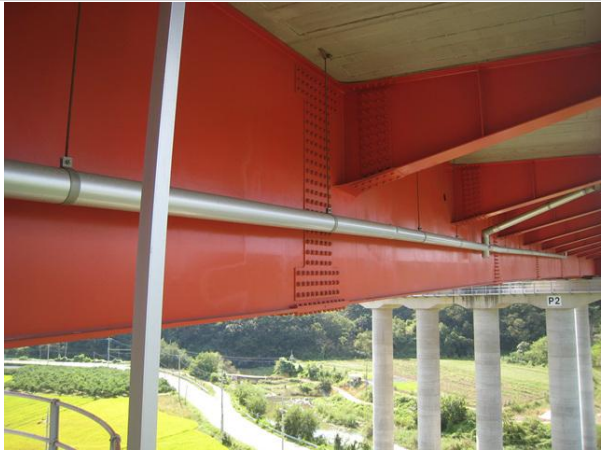
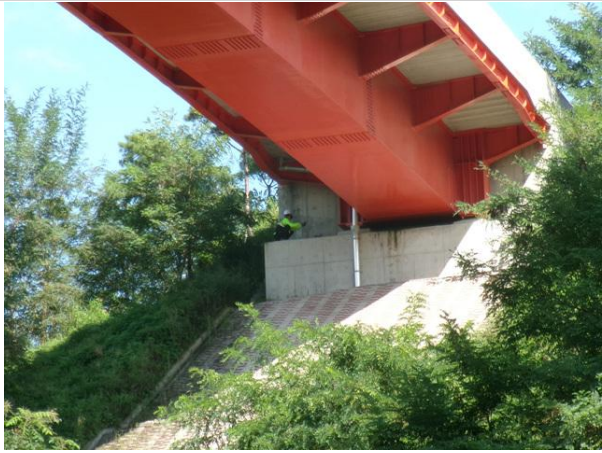
| 손상현황 | • S1 가로보 상태양호 | 손상현황 | • S1 가로보 상태양호 |

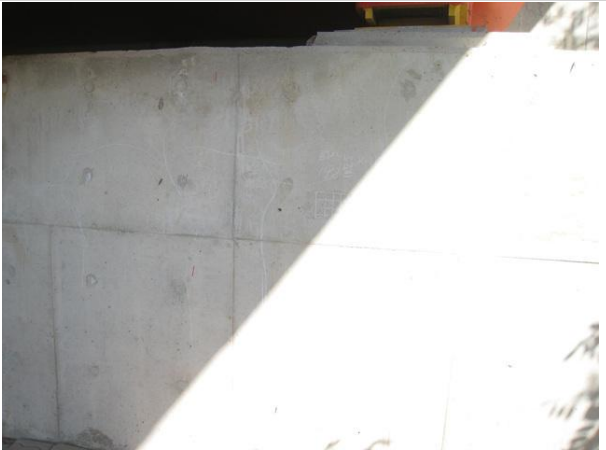
| 손상현황 | • A1 망상균열 (5.0m×2.0m) | 손상현황 | • A1 법면 블록 밀림 (4.0m×2EA) |
| 원 인 | • 건조수축, 온도변화 | 원 인 | • 장기공용, 블록 하중 |

- 기 점검 비교시 망상균열의 진전은 없는 것으로 조사되었으며, 금회 점검에서 법면 보호블록의 밀림이 신규로 조사되었다.

- 교대에 발생한 망상균열의 경우 건조수축, 온도변화, 거푸집 조기탈형 등의 복합적인 원인에 의한 균열로 부재의 내구성 확보 차원의 표면처리 등의 조치가 필요하다.
- 교대 법면보호블록의 밀림은 블록의 하중에 의한 슬라이딩으로 현재는 손상의 정도는 경미하나, 진전이 확인될 시 재설치가 필요하다.

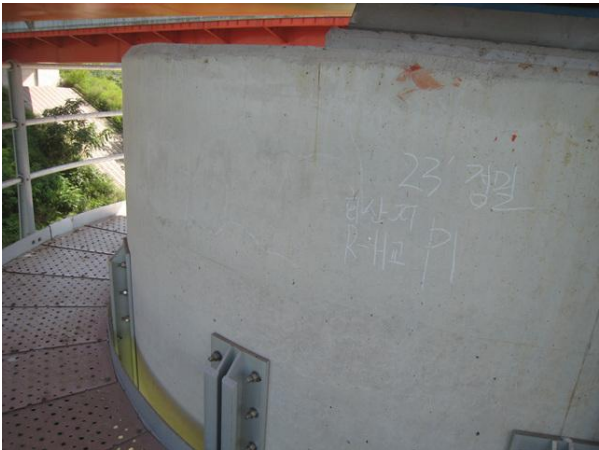
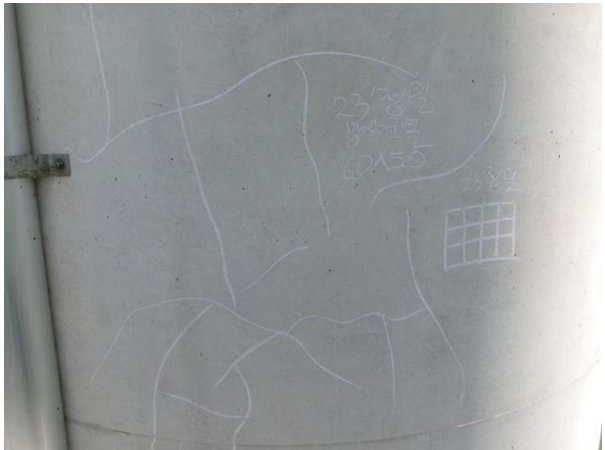
| 손상현황 | • P1 코핑부 망상균열(10.0m×0.5m) | 손상현황 | • P1 코핑부 망상균열(10.0m×0.5m) |
| 원 인 | • 건조수축, 온도변화 | 원 인 | • 건조수축, 온도변화 |

- 교각에 발생한 망상균열은 건조수축, 온도변화 등에 의한 손상으로 판단되며, 균열 폭 0.3mm 미만의 미세균열로 비구조적인 손상으로 판단된다. 기 손상부의 경우 손상의 진전 방지 및 구조물의 내구성 증진을 위한 조치가 요구된다.

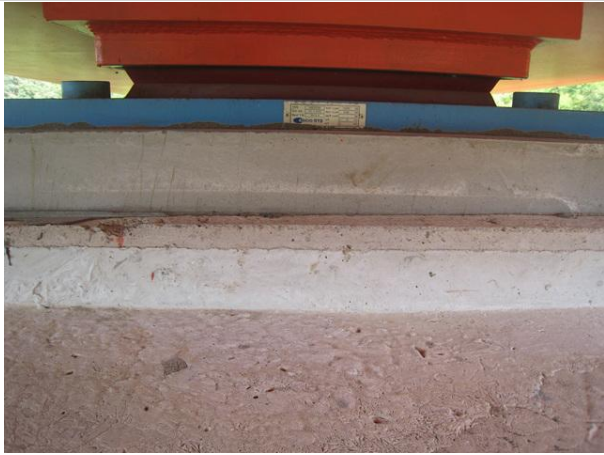
| 손상현황 | • P1-Sh1 무수축물탈 균열(0.1mm/0.1m) | 손상현황 | • A1-Sh1 받침콘크리트 박락(0.2m×0.2m) |
| 원 인 | • 건조수축, 온도변화 | 원 인 | • 외부 충격, 시공미흡 |

- 무수축물탈 균열의 경우 건조수축 및 온도변화 등에 의한 손상으로 판단되며, 손상의 진전 방지를 위한 조치가 요구된다.
- 받침콘크리트 박락 및 재료분리 손상은 시공초기 다짐부족, 외부 충격에 의한 손상으로 구조물의 내구성 증진을 위한 단면보수 등의 조치가 요구된다.

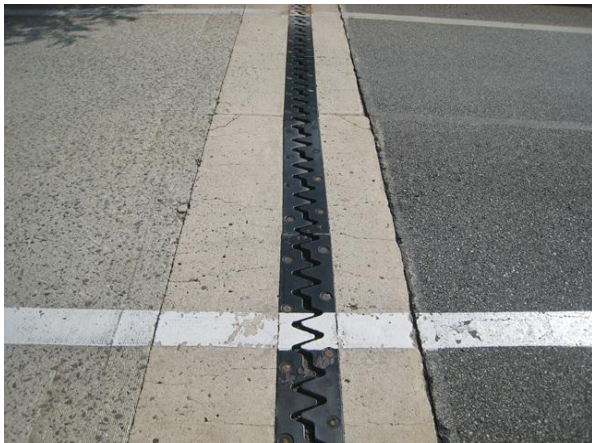
| 손상현황 | • A1 후타재 균열 (0.2mm/0.3m) | 손상현황 | • A1 후타재 박리 (0.3m×0.3m) |
| 원 인 | • 건조수축, 온도변화 등 | 원 인 | • 지속적인 차량하중, 공용년수 증가 |

| 조치방안 | • 표면처리 | 조치방안 | • 표면처리 |

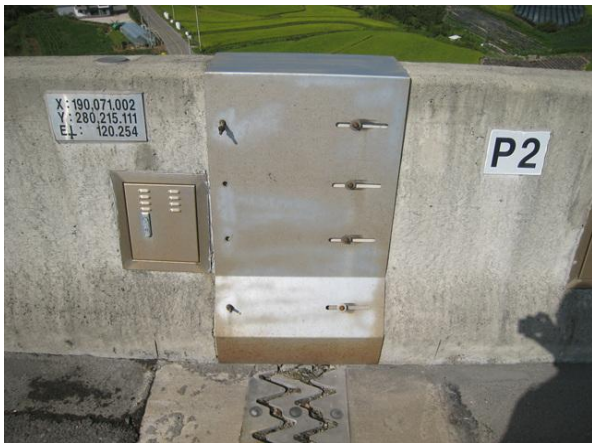
| 손상현황 | • P2 차수판 앵커탈락 3EA | 손상현황 | • P2 후타재 균열 (0.1mm/0.3m) |
| 원 인 | • 설치미흡, 외부충격 등 | 원 인 | • 건조수축, 온도변화 등 |

- 신축이음에 발생한 후타재 균열, 박리의 경우 차량 통행하중 및 충격, 콘크리트 열화, 건조수축 등으로 인한 손상으로 판단되며, 손상의 진전 방지를 위한 표면처리 등의 조치가 요망된다. 차수판 앵커 탈락의 경우 공용중 열화로 교체 등의 정비가 필요하다.

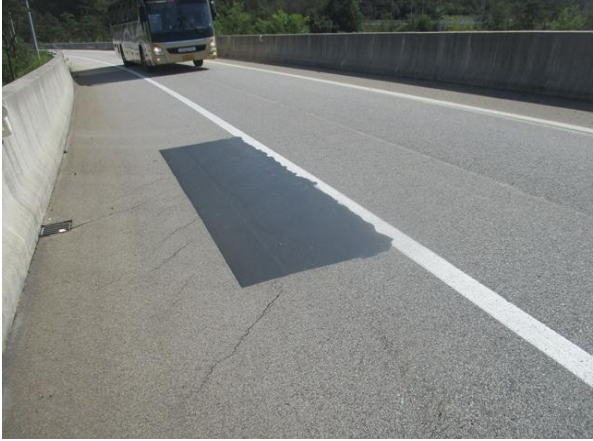
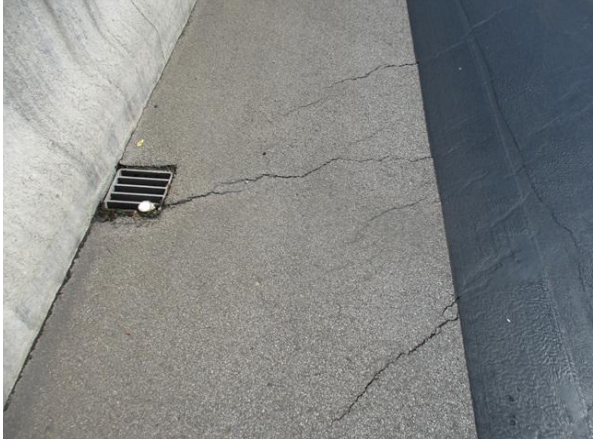
| 손상현황 | • 교면포장 S1 밀림 균열 | 손상현황 | • 교면포장 S1 밀림 균열 |
| 원 인 | • 차량의 윤하중, 시공미흡 | 원 인 | • 차량의 윤하중, 시공미흡 |

| 조치방안 | • 아스팔트 패칭 | 조치방안 | • 아스팔트 패칭 |

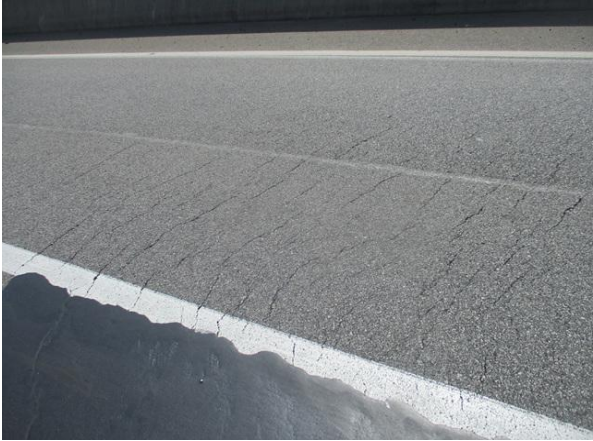
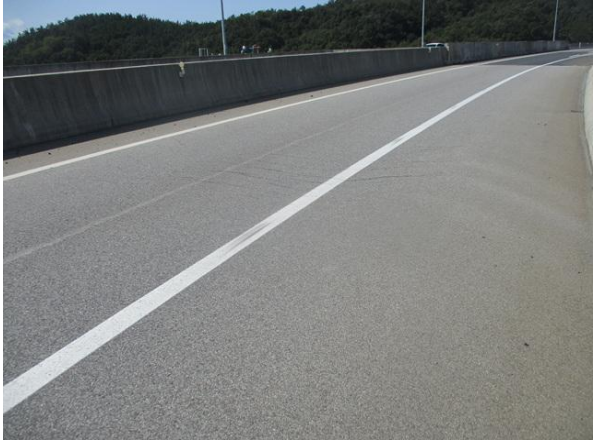
| 손상현황 | • 교면포장 S1 밀림 균열 | 손상현황 | • 교면포장 S1 밀림 균열 |
| 원 인 | • 차량의 윤하중, 시공미흡 | 원 인 | • 차량의 윤하중, 시공미흡 |

- 교면포장의 경우 금회 점검 결과, 아스콘 밀림균열이 발생하였고, 밀림균열의 경우 포장 후 운차량에 의한 손상으로 표층과 기층 사이에 접착력 부족 등에 의해 발생하며 아스콘 팽창 등의 조치가 필요하다.

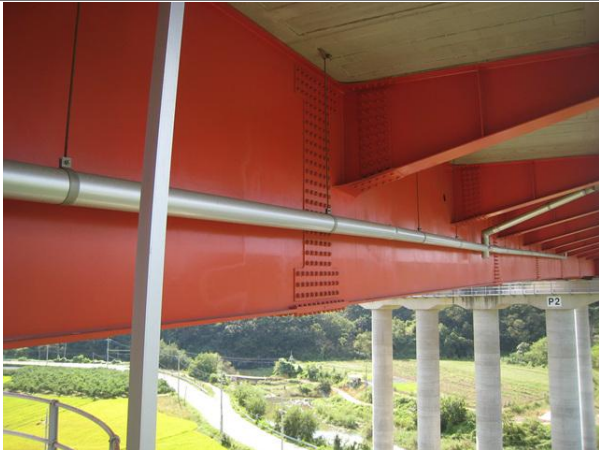
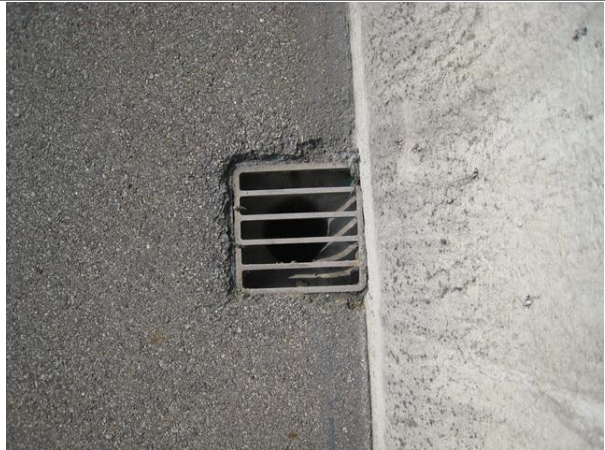
| 손상현황 | • S1 배수관 상태양호 | 손상현황 | • S1 배수구 상태양호 |

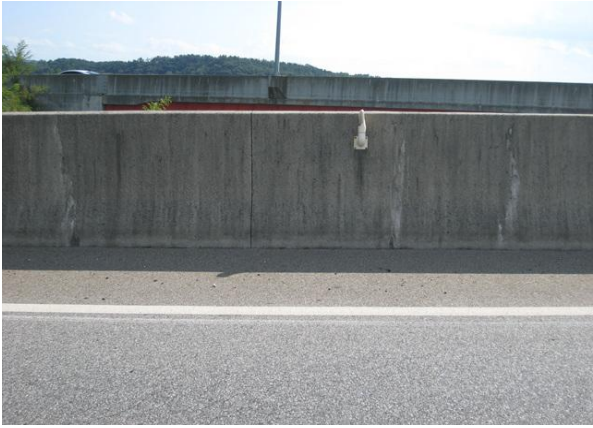
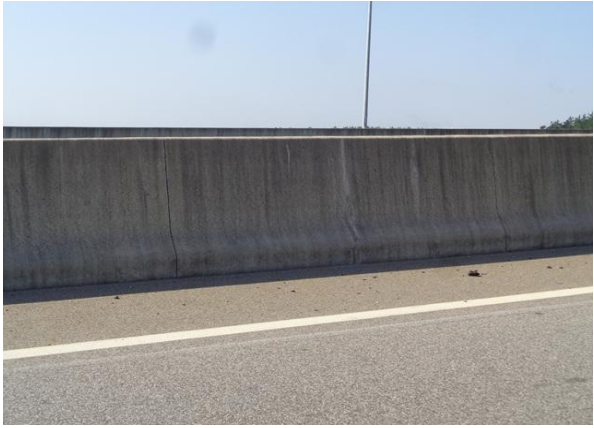
| 손상현황 | • S1 방호벽 균열(0.1mm/1.5m) | 손상현황 | • S1 방호벽 균열(0.1mm/1.5m) |
| 원 인 | • 건조수축, 온도변화 | 원 인 | • 건조수축, 온도변화 |

- 방호벽에 대한 금회 점검 결과, 일부구간 균열(0.3mm미만)이 발생된 것으로 조사되었으며, 이는 건조수축 및 온도변화 등에 의한 비구조적 손상으로 추정된다. 기 발생된 손상부의 경우 손상의 진전 방지 및 구조물의 내구성 증진을 위한 표면처리 등의 조치가 요구된다.

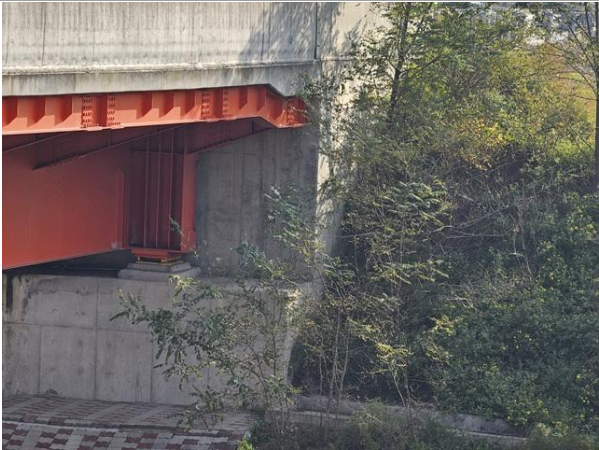
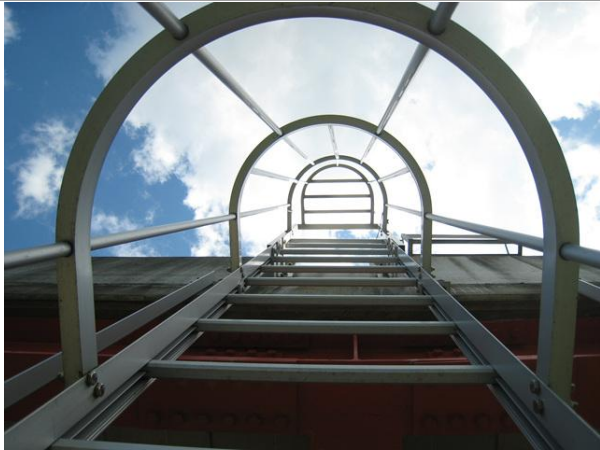
| 손상현황 | • A1 점검시설 상태양호 | 손상현황 | • P2 점검시설 상태양호 |
