## **38. 대성교**

## 38. 대성교

### 38.1 시설물의 개요

본 시설물은 경상북도 영천시 교경면 오류리(상주영천고속도로 89.143~89.263km)에 위치한 교량으로서 총 연장 120.0m, 폭 24.3m, 왕복 4차로로 시공되어 있다.

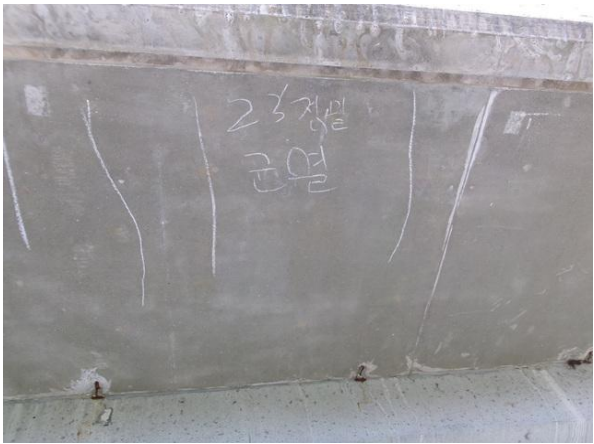
| 손상현황 | • S1 파손(0.2m×0.5m) | 손상현황 | • S2 균열(0.1mm/1.0m) |
| 원 인 | • 외부충격 | 원 인 | • 건조수축, 공용중 열화 등 |

| 조치방안 | • 단면보수 | 조치방안 | • 표면보수 |

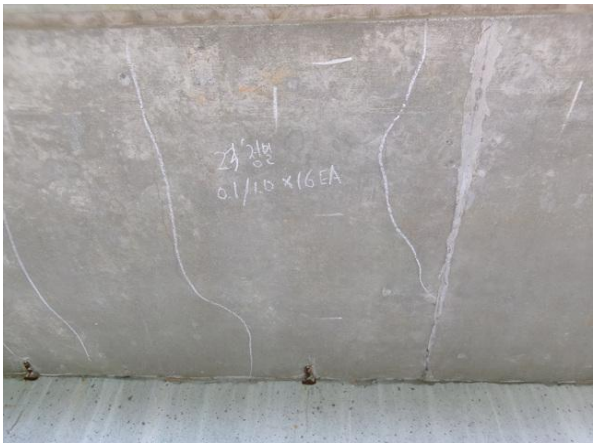
| 손상현황 | • S3 균열(0.1mm/1.0m) | 손상현황 | • S4 균열(0.1mm/1.0m) |
| 원 인 | • 건조수축, 공용중 열화 등 | 원 인 | • 건조수축, 공용중 열화 등 |

| 조치방안 | • 표면보수 | 조치방안 | • 표면보수 |

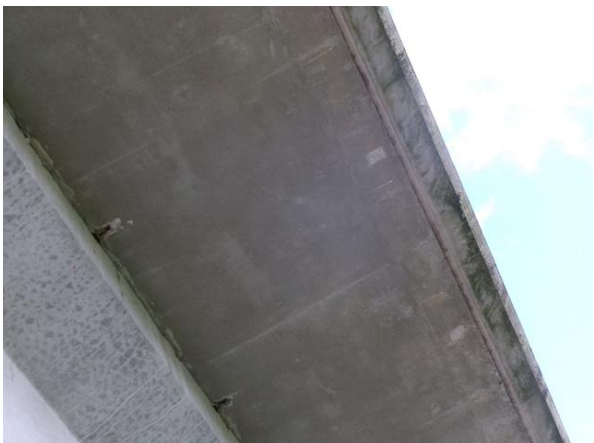
| 손상현황 | • S4 균열(0.1mm/1.0m) | 손상현황 | • S4 균열(0.1mm/1.0m) |
| 원 인 | • 건조수축, 공용중 열화 등 | 원 인 | • 건조수축, 공용중 열화 등 |

| 조치방안 | • 표면보수 | 조치방안 | • 표면보수 |

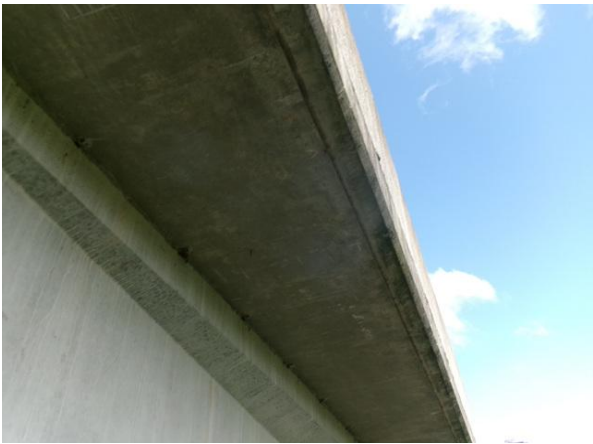
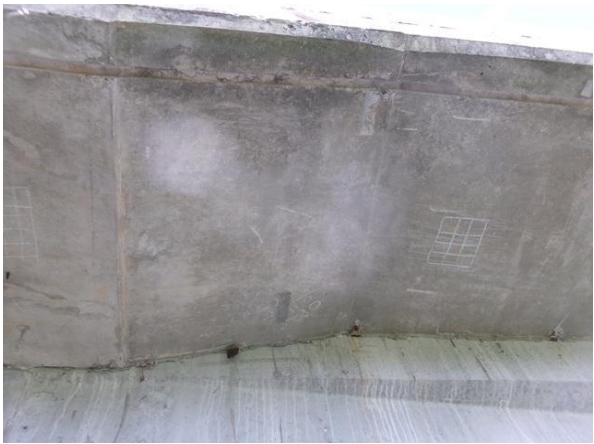
| 손상현황 | • S4 균열(0.2mm/1.0m) | 손상현황 | • S2 균열(0.1mm/1.0m) |
| 원 인 | • 건조수축, 공용중 열화 등 | 원 인 | • 건조수축, 공용중 열화 등 |

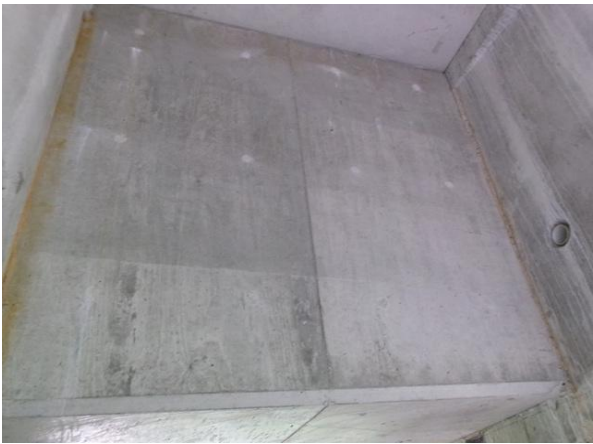
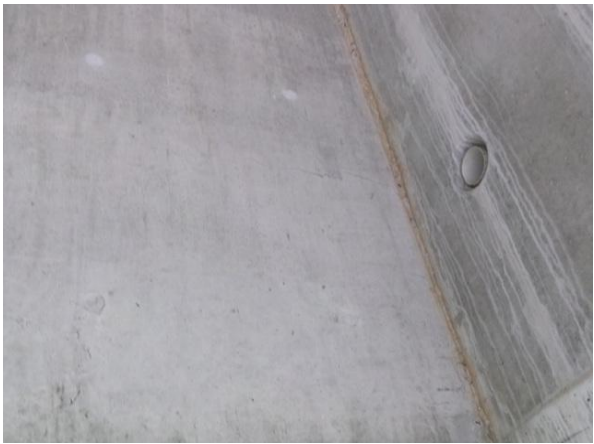
| 손상현황 | • S4 들뜸(0.3m×0.2m) | 손상현황 | • S4 들뜸(0.3m×0.2m) |
| 원 인 | • 다짐미흡, 거푸집 조기탈영 등 | 원 인 | • 다짐미흡, 거푸집 조기탈영 등 |

- 가로보에 발생한 들뜸은 시공미흡, 거푸집 조기탈영, 다짐미흡 등의 원인에 의한 손상으로 부재의 내구성 확보 차원의 유지관리가 요구된다.

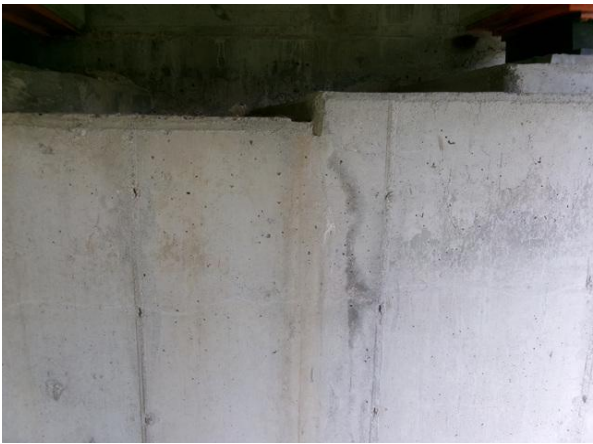
| 손상현황 | • A1 균열(0.2mm/0.5m) | 손상현황 | • A1 균열(0.2mm/2.0m) |
| 원 인 | • 건조수축, 공용중 열화 등 | 원 인 | • 건조수축, 공용중 열화 등 |

| 조치방안 | • 표면보수 | 조치방안 | • 표면보수 |

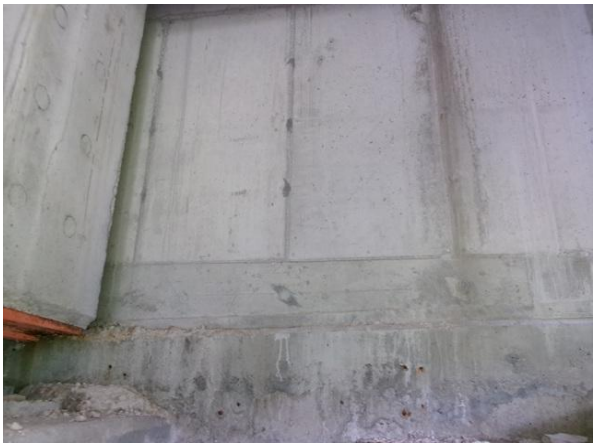
| 손상현황 | • A1 균열(0.2mm/2.0m) | 손상현황 | • A1 균열(0.2mm/2.0m) |
| 원 인 | • 건조수축, 공용중 열화 등 | 원 인 | • 건조수축, 공용중 열화 등 |

| 조치방안 | • 표면보수 | 조치방안 | • 표면보수 |

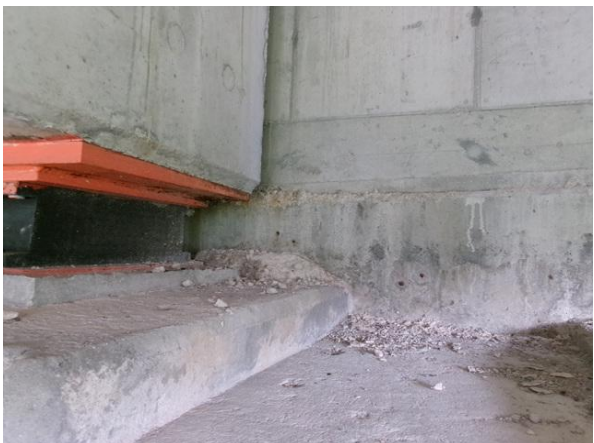
| 손상현황 | • A1 누수흔적(4.0m×4.0m) | 손상현황 | • A1 폐콘크리트 퇴적(0.5m×0.3m) |
| 원 인 | • 외부 우수유입 | 원 인 | • 공사 후 청소 미흡 |

| 조치방안 | • 표면보수 | 조치방안 | • 정비 |

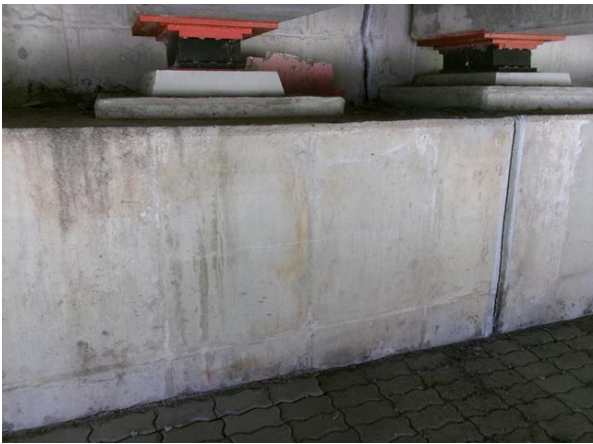
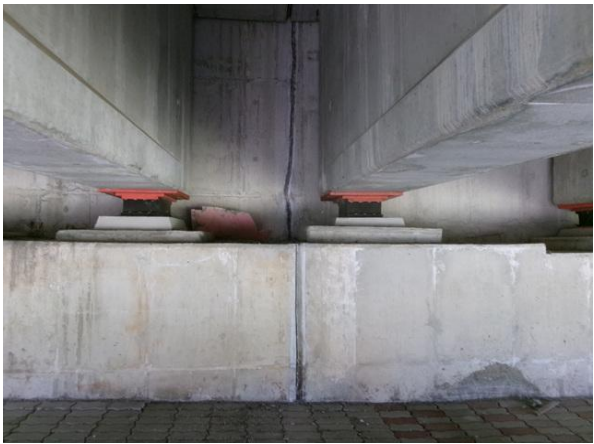
| 손상현황 | • A2 망상균열(1.0m×1.0m) | 손상현황 | • A2 실란트 파손 |
| 원 인 | • 건조수축, 공용중 열화 등 | 원 인 | • 공용중 열화 등 |

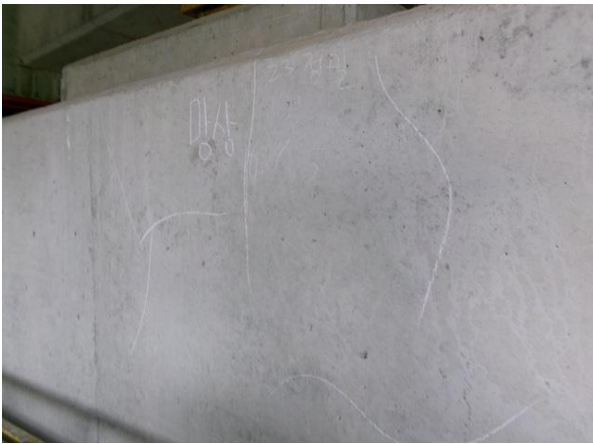
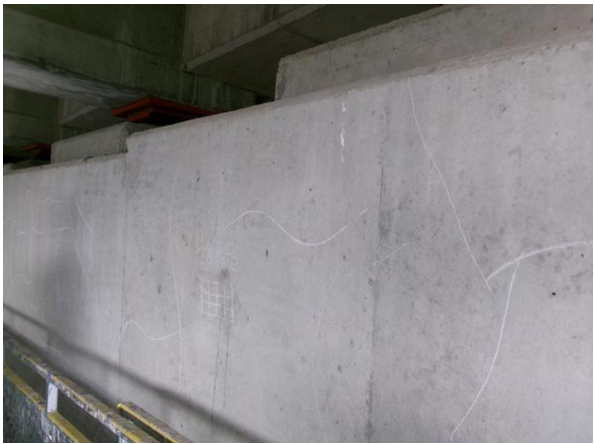
| 손상현황 | • P3 코핑부 망상균열(10.0m×2.0m) | 손상현황 | • P3 코핑부 망상균열(10.0m×2.0m) |
| 원 인 | • 초기 건조수축 등 | 원 인 | • 초기 건조수축 등 |

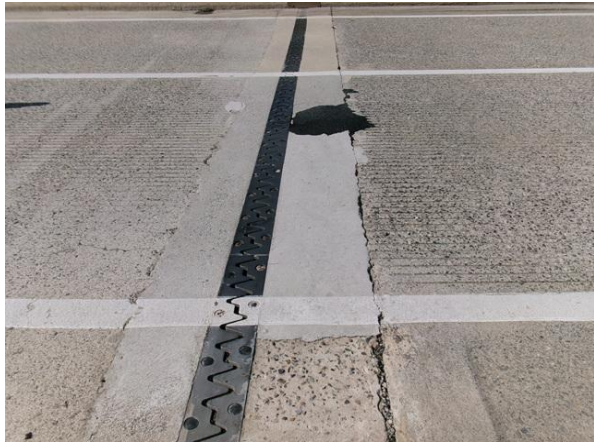
| 손상현황 | • A1 후타재 균열(0.2mm) | 손상현황 | • A1 후타재 균열(0.5m×2.0m) |
| 원 인 | • 초기 건조수축 등 | 원 인 | • 초기 건조수축 등 |

| 조치방안 | • 표면처리 | 조치방안 | • 표면처리 |

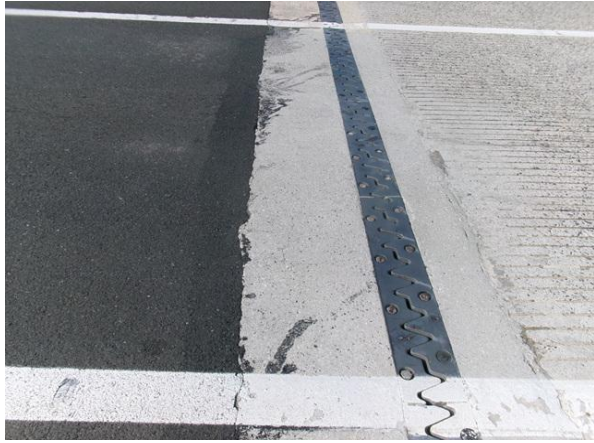
| 손상현황 | • A1 후타재 파손(0.1m×0.3m) | 손상현황 | • A2 후타재 균열(0.5m×3.0m) |
| 원 인 | • 중차량 통행, 공용중 열화 등 | 원 인 | • 초기 건조수축 등 |

| 조치방안 | • 단면보수 | 조치방안 | • 표면처리 |

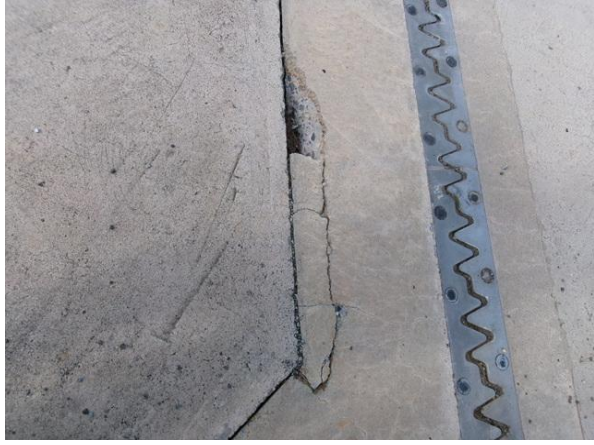
| 손상현황 | • A2 후타재 박락(0.2m×2.0m) | 손상현황 | • A2 후타재 박락(0.2m×2.0m) |
| 원 인 | • 중차량, 공용중 열화 등 | 원 인 | • 중차량, 공용중 열화 등 |

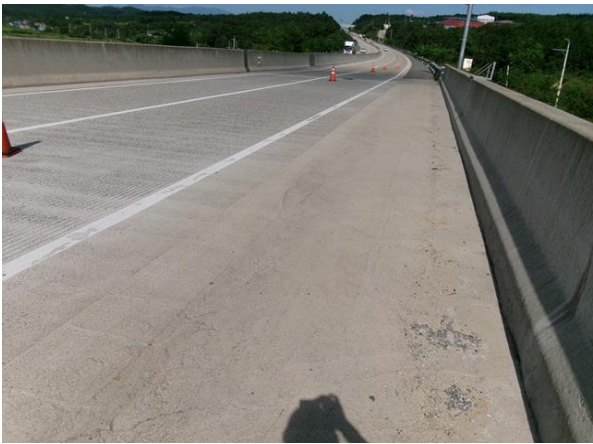
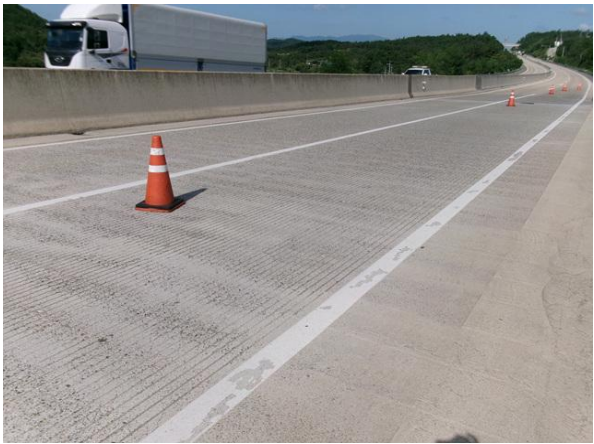
| 손상현황 | • S1 망상균열(30.0m×3.0m) | 손상현황 | • S1 망상균열(30.0m×7.0m) |
| 원 인 | • 공용중 열화 | 원 인 | • 공용중 열화 |

| 조치방안 | • 주의관찰 | 조치방안 | • 주의관찰 |

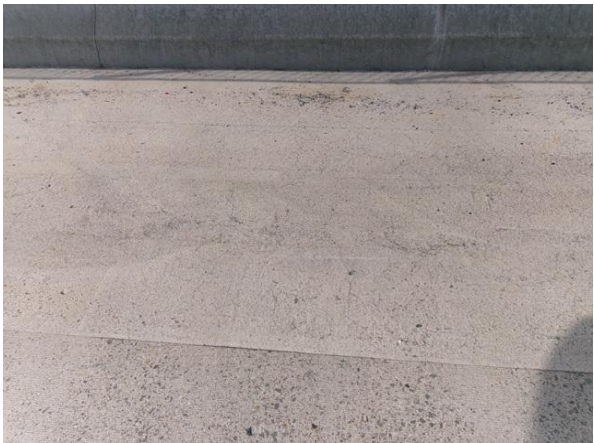
| 손상현황 | • S2 망상균열(30.0m×3.0m) | 손상현황 | • S2 재료분리(30.0m×7.0m) |
| 원 인 | • 공용중 열화 | 원 인 | • 공용중 열화 |

| 조치방안 | • 주의관찰 | 조치방안 | • 주의관찰 |

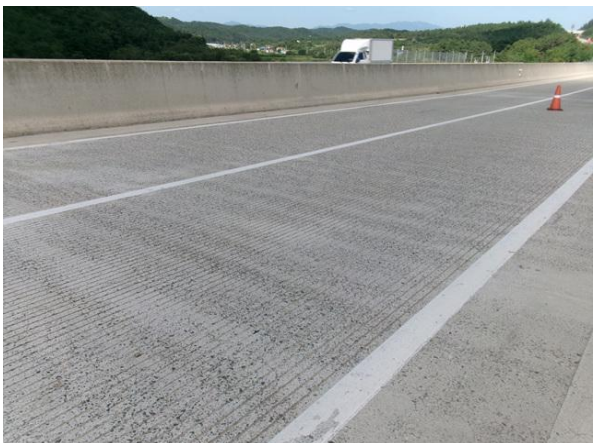
| 손상현황 | • S3 망상균열(30.0m×3.0m) | 손상현황 | • S3 재료분리(30.0m×7.0m) |
| 원 인 | • 공용중 열화 | 원 인 | • 공용중 열화 |

| 조치방안 | • 주의관찰 | 조치방안 | • 주의관찰 |

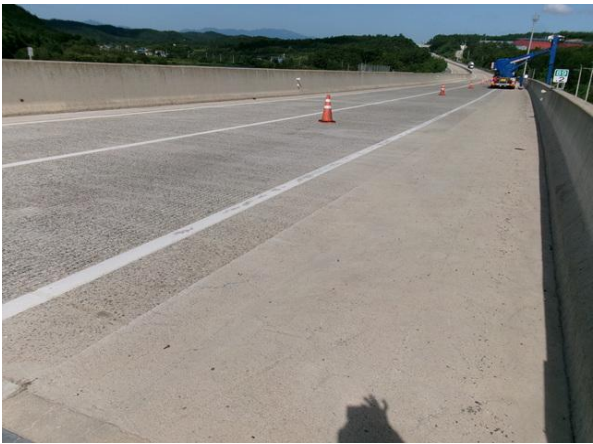
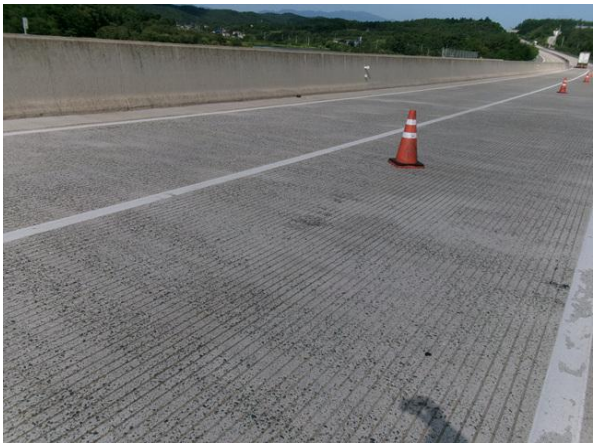
| 손상현황 | • S4 망상균열(30.0m×3.0m) | 손상현황 | • S4 재료분리(30.0m×7.0m) |
| 원 인 | • 공용중 열화 | 원 인 | • 공용중 열화 |

| 조치방안 | • 주의관찰 | 조치방안 | • 주의관찰 |

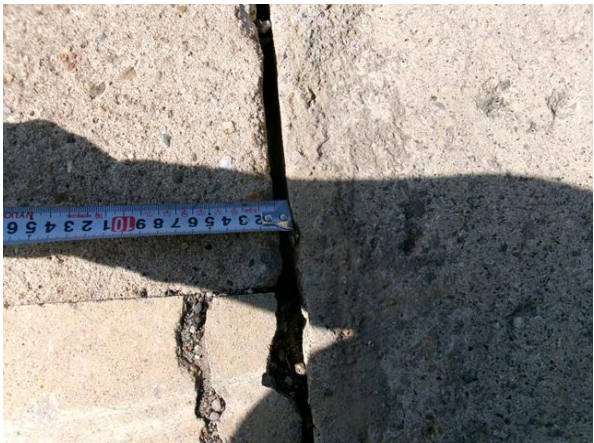
| 손상현황 | • S1 접속부 이격(10.0m) | 손상현황 | • S1 접속부 이격(10.0m) |
| 원 인 | • 접속부 침하 등 | 원 인 | • 접속부 침하 등 |

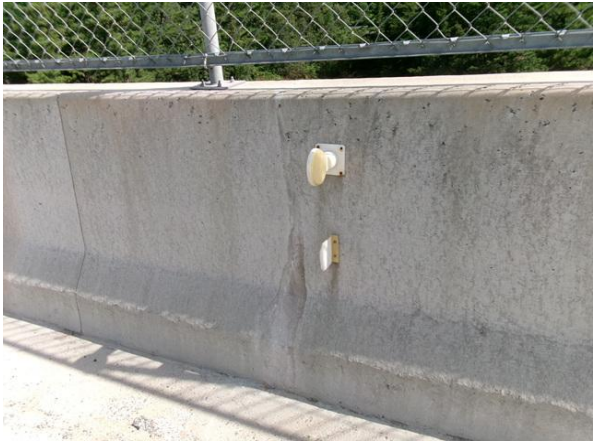
| 손상현황 | • S2 균열부 백태 (0.2m×1.5m) | 손상현황 | • S3 균열부 백태 (0.2m×1.5m) |
| 원 인 | • 외부 우수유입 | 원 인 | • 외부 우수유입 |

| 조치방안 | • 표면처리 | 조치방안 | • 표면처리 |

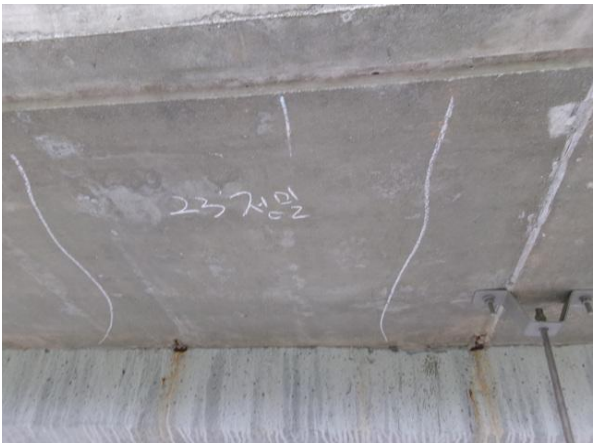
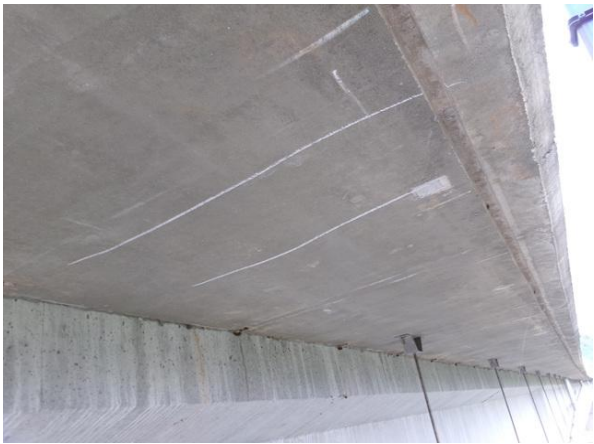
| 손상현황 | • S1 균열(0.1mm/1.0m) | 손상현황 | • S1 균열(0.1mm/1.0m) |
| 원 인 | • 건조수축, 공용중 열화 등 | 원 인 | • 건조수축, 공용중 열화 등 |

| 조치방안 | • 표면보수 | 조치방안 | • 표면보수 |

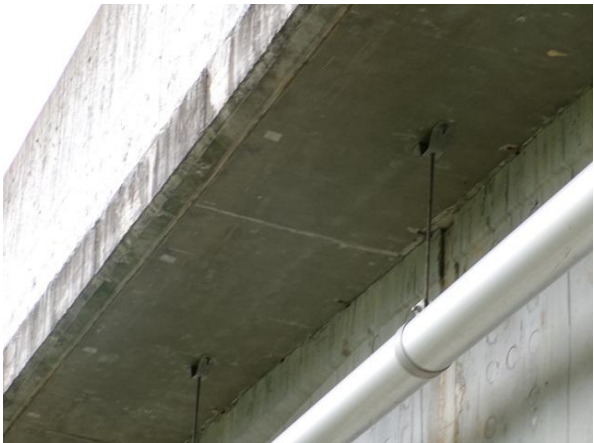
| 손상현황 | • S2 균열(0.1mm/1.0m) | 손상현황 | • S3 균열(0.1mm/1.0m) |
| 원 인 | • 건조수축, 공용중 열화 등 | 원 인 | • 건조수축, 공용중 열화 등 |

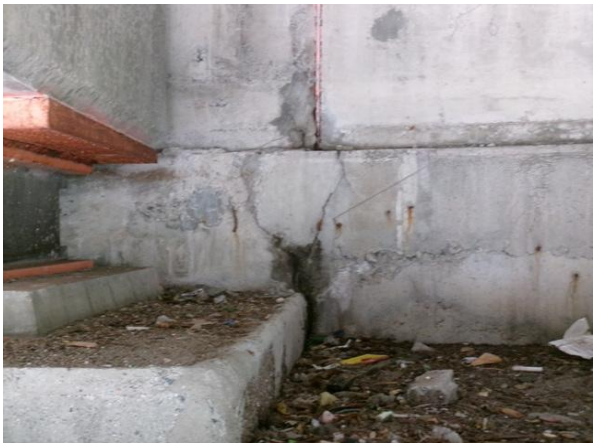
| 손상현황 | • A1 실란트 파손 (2.0m) | 손상현황 | • A1 파손 (0.1m×0.2m) |
| 원 인 | • 공용중 열화 | 원 인 | • 외부 충격 |

| 조치방안 | • 실란트 주입 | 조치방안 | • 단면보수 |

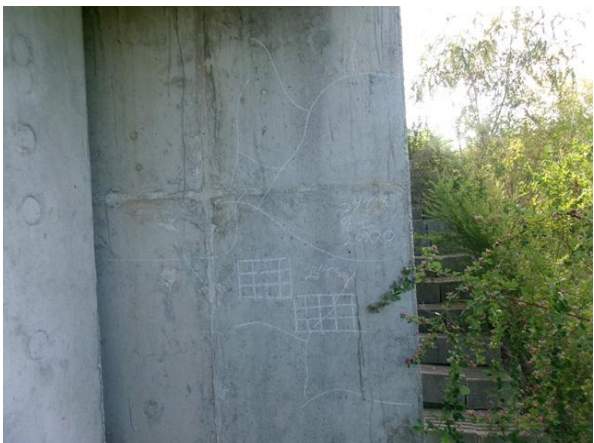
| 손상현황 | • A2 균열 (0.1mm/0.5m) | 손상현황 | • A2 망상균열 (2.0m×2.0m) |
| 원 인 | • 건조수축, 공용중 열화 등 | 원 인 | • 건조수축, 공용중 열화 등 |

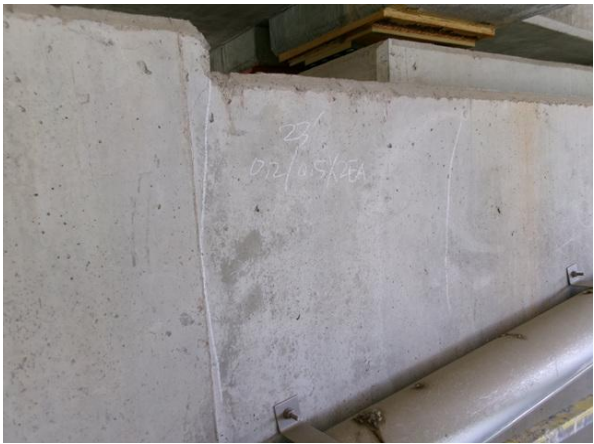
| 손상현황 | • P1 코핑부 균열(0.1mm/0.5m) | 손상현황 | • P1 코핑부 균열(0.2mm/0.5m) |
| 원 인 | • 초기 건조수축 등 | 원 인 | • 초기 건조수축 등 |

| 조치방안 | • 표면처리 | 조치방안 | • 표면처리 |

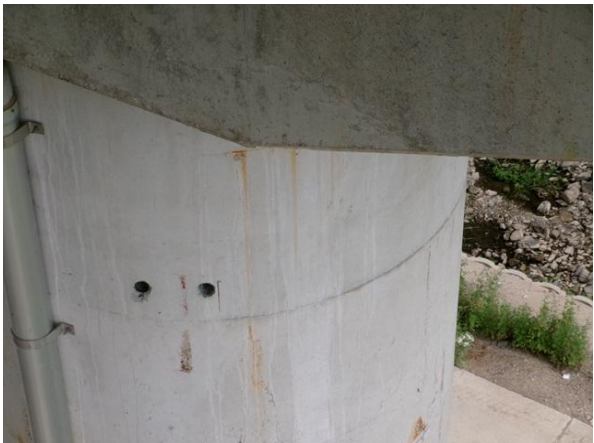
| 손상현황 | • P1 코핑부 균열(0.2mm/1.0m) | 손상현황 | • P1 기둥부 망상균열(5.0m×1.0m) |
| 원 인 | • 초기 건조수축 등 | 원 인 | • 초기 건조수축 등 |

| 조치방안 | • 표면처리 | 조치방안 | • 표면처리 |

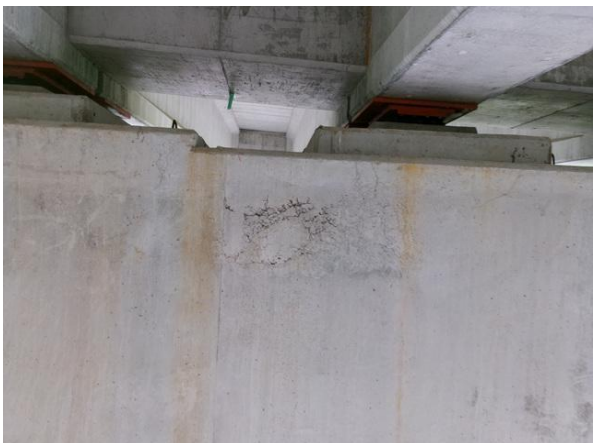
| 손상현황 | • P2 백태(0.1m×1.0m) | 손상현황 | • P1 코핑부 재료분리(0.5m×0.4m) |
| 원 인 | • 초기 건조수축, 외부 우수유입 등 | 원 인 | • 다짐미흡 등 |

| 조치방안 | • 표면처리 | 조치방안 | • 단면보수 |

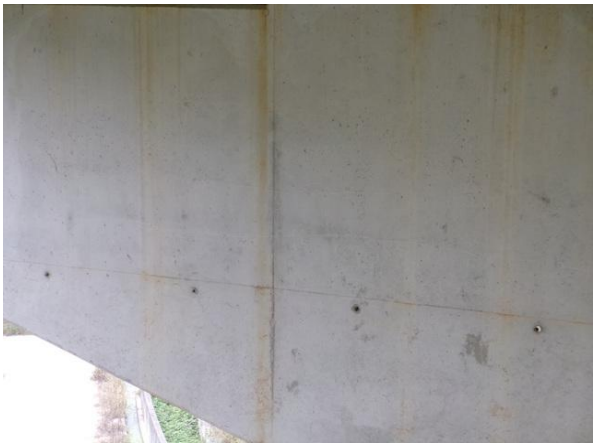
| 손상현황 | • P1 기둥부 망상균열(5.0m×1.0m) | 손상현황 | • P2 코핑부 균열(0.1mm/5.0m) |
| 원 인 | • 초기 건조수축 등 | 원 인 | • 초기 건조수축 등 |

| 조치방안 | • 표면처리 | 조치방안 | • 표면처리 |

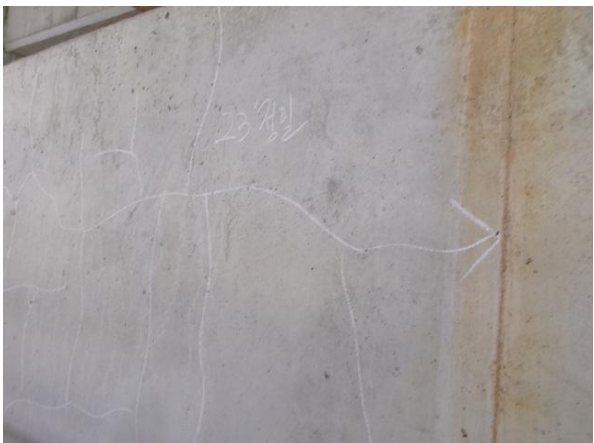
| 손상현황 | • P3 망상균열(10.0m×1.0m) | 손상현황 | • P1 코핑부 재료분리(0.5m×0.4m) |
| 원 인 | • 초기 건조수축 등 | 원 인 | • 다짐미흡 등 |

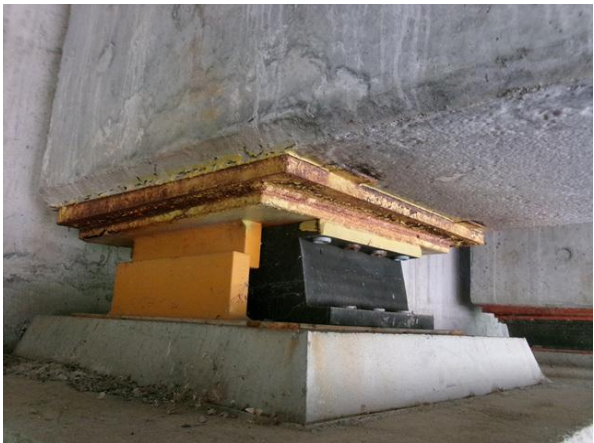
| 손상현황 | • A2-Sh3 플레이트 부식 | 손상현황 | • A2-Sh5 플레이트 부식 |
| 원 인 | • 외부 우수유입 | 원 인 | • 외부 우수유입 |

| 조치방안 | • 재도장 | 조치방안 | • 재도장 |

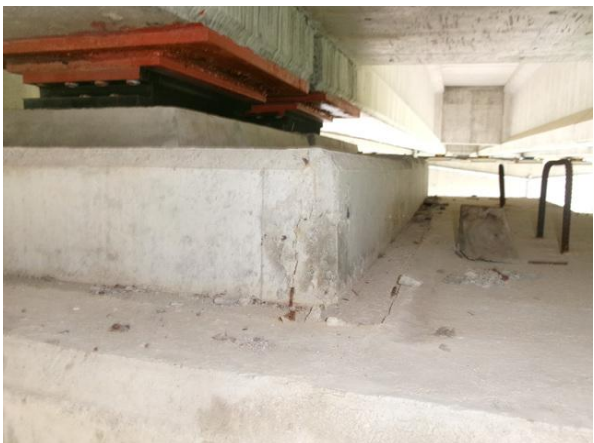
| 손상현황 | • P1-Sh4 재료분리(0.5m×0.2m) | 손상현황 | • P1-Sh1 들뜸(0.1m×0.2m) |
| 원 인 | • 다짐미흡, 거푸집 조기탈영 등 | 원 인 | • 다짐미흡, 거푸집 조기탈영 등 |

| 조치방안 | • 단면보수 | 조치방안 | • 단면보수 |

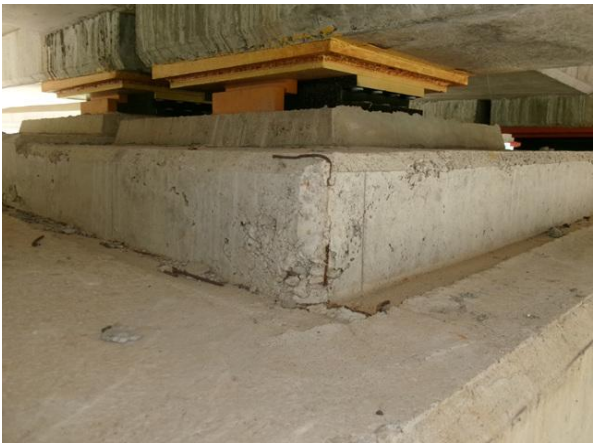
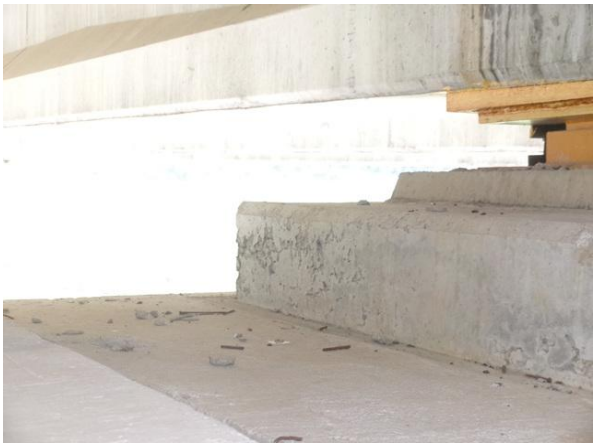
| 손상현황 | • P1-Sh3 재료분리(0.3m×0.2m) | 손상현황 | • P1-Sh3 재료분리(0.5m×0.2m) |
| 원 인 | • 다짐미흡, 거푸집 조기탈영 등 | 원 인 | • 다짐미흡, 거푸집 조기탈영 등 |

| 조치방안 | • 단면보수 | 조치방안 | • 단면보수 |

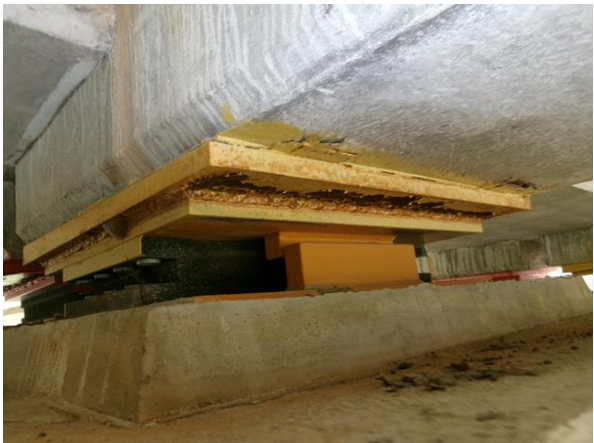
| 손상현황 | • P2-Sh3 몰탈 균열(0.1mm/0.2m) | 손상현황 | • P2-Sh4 도장박리(0.5m×0.2m) |
| 원 인 | • 초기 건조수축 등 | 원 인 | • 외부 우수유입 |

| 조치방안 | • 표면처리 | 조치방안 | • 재도장 |

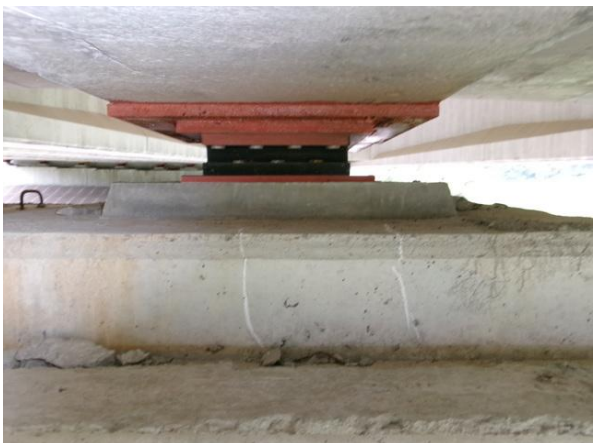
| 손상현황 | • P2-Sh1 몰탈 박락(0.1m×0.2m) | 손상현황 | • P3-Sh4 받침 균열(0.1mm/0.3m) |
| 원 인 | • 다짐미흡, 거푸집 조기탈영 등 | 원 인 | • 초기 건조수축 등 |

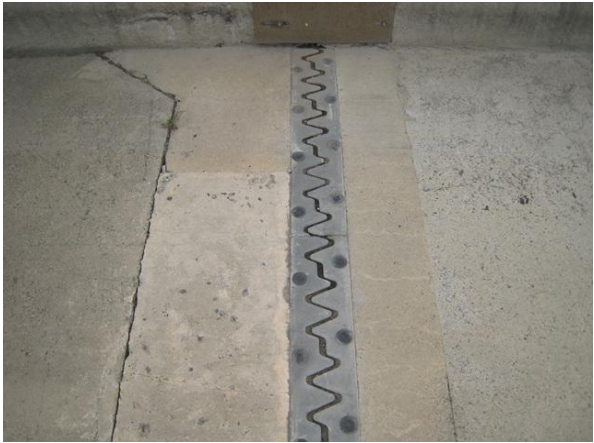
| 손상현황 | • A1 후타재 망상균열 (0.8m×2.0m) | 손상현황 | • A2 유간 토사퇴적 (0.5m) |
| 원 인 | • 초기 건조수축 등 | 원 인 | • 공용중 열화 |

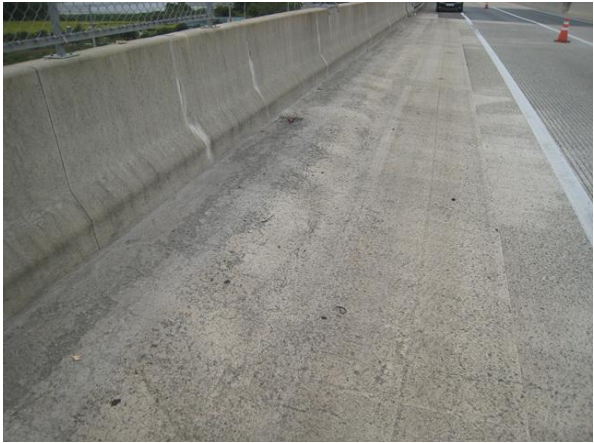
| 손상현황 | • S1 접속부 들뜸(0.1m×4.0m) | 손상현황 | • S2 갓길부 표면박리(35.0m×3.0m) |
| 원 인 | • 초기 접속부 침하 등 | 원 인 | • 공용중 열화 |

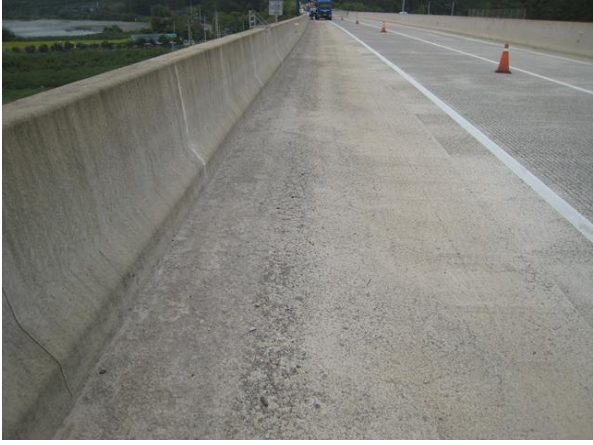
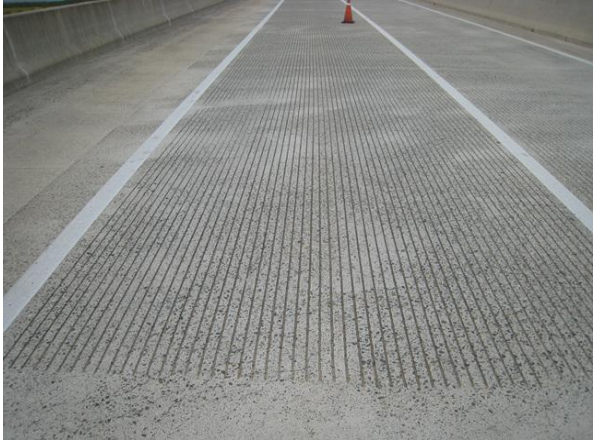
| 손상현황 | • S4 갓길부 표면박리(35.0m×3.0m) | 손상현황 | • S4 포장 균열(3.0m) |
| 원 인 | • 공용중 열화 | 원 인 | • 건조수축, 공용중 열화 |

| 조치방안 | • 주의관찰 | 조치방안 | • 주의관찰 |

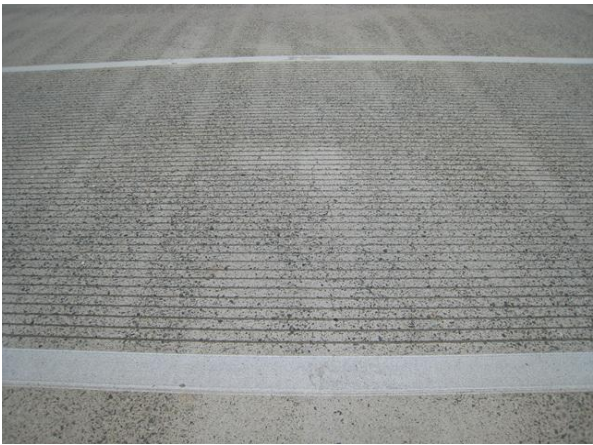
| 손상현황 | • S4 포장 균열(3.0m) | 손상현황 | • - |
| 원 인 | • 건조수축, 공용중 열화 | 원 인 | • - |

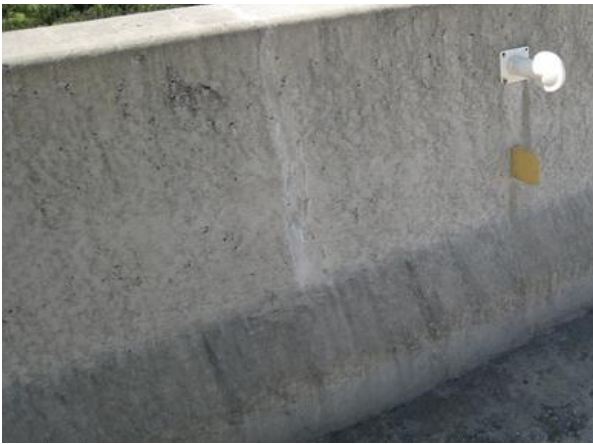
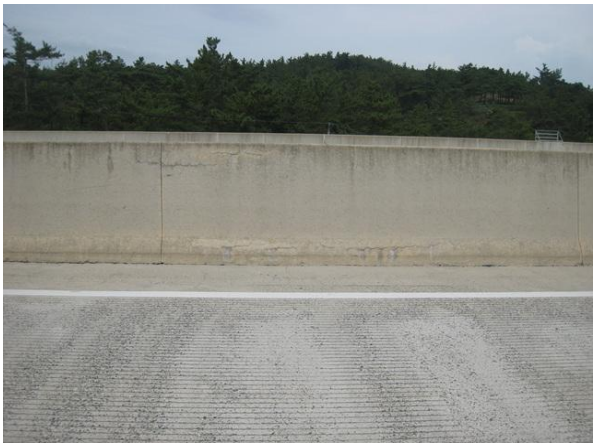
| 손상현황 | • S1 균열 (0.2mm/1.0m) | 손상현황 | • S1 중분대 균열부 백태 (0.2m×1.0m) |
| 원 인 | • 조기 건조수축 | 원 인 | • 외부 우수유입 |
