# 41. 영천JCT Ramp-A교

### 41.1 시설물의 개요

본 시설물은 경상북도 영천시 북안면 임포리(상주영천고속도로 영천JCT)에 위치한 교량으로 총 연장 380.0m, 폭 12.8m로 시공되어 있다.

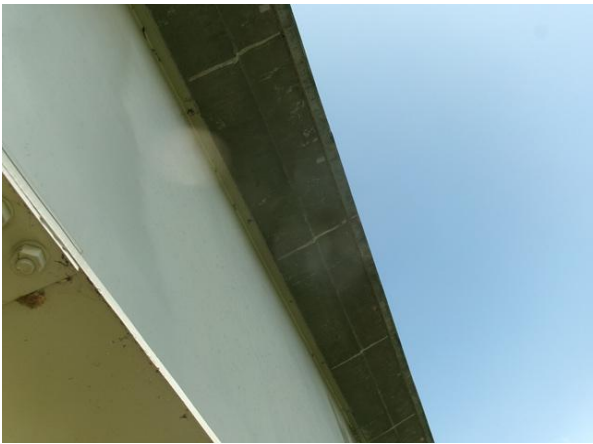
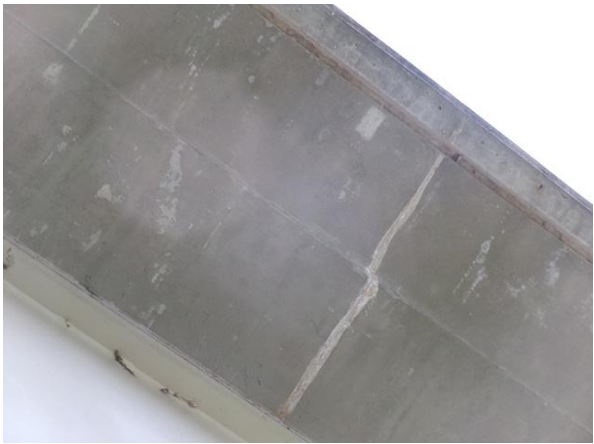
| 손상현황 | • S9 캔틸레버부 균열(0.1mm/0.5m) | 손상현황 | • S9 캔틸레버부 균열(0.1mm/0.5m) |
| 원 인 | • 건조수축, 온도변화, 거푸집 조기탈거 등 | 원 인 | • 건조수축, 온도변화, 거푸집 조기탈거 등 |

| 조치방안 | • 표면처리 | 조치방안 | • 표면처리 |

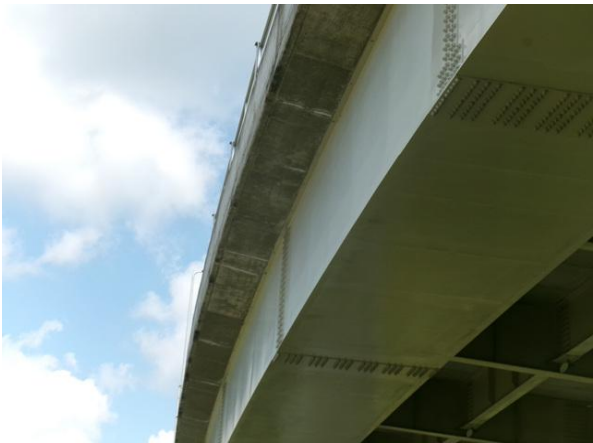
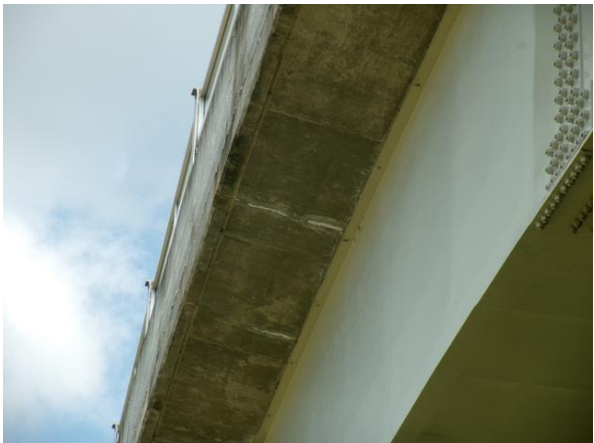
| 손상현황 | • S11 캔틸레버부 균열부백태(0.1m×1.0m) | 손상현황 | • S11 캔틸레버부 균열부백태(0.1m×1.0m) |
| 원 인 | • 손상부 외부 우수유입, 습기흡착 등 | 원 인 | • 손상부 외부 우수유입, 습기흡착 등 |

| 조치방안 | • 표면처리 | 조치방안 | • 표면처리 |

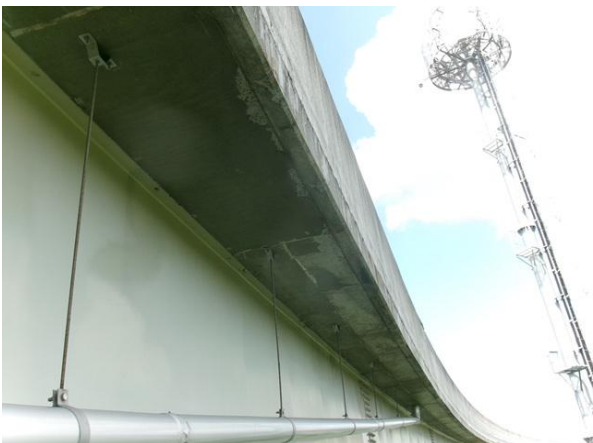
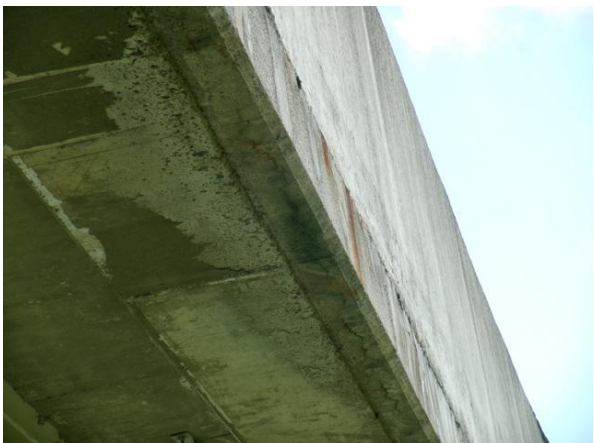
| 손상현황 | • S12 캔틸레버부 박리(30.0m×0.3m) | 손상현황 | • S12 캔틸레버부 박리(30.0m×0.3m) |
| 원 인 | • 거푸집 조기탈거, 열화, 마감미흡 등 | 원 인 | • 거푸집 조기탈거, 열화, 마감미흡 등 |

| 조치방안 | • 단면보수 | 조치방안 | • 단면보수 |

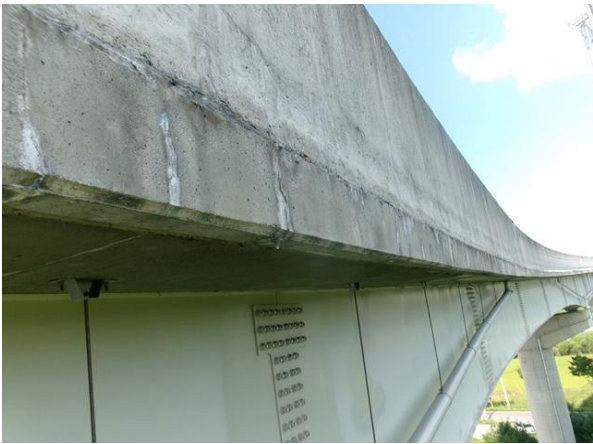
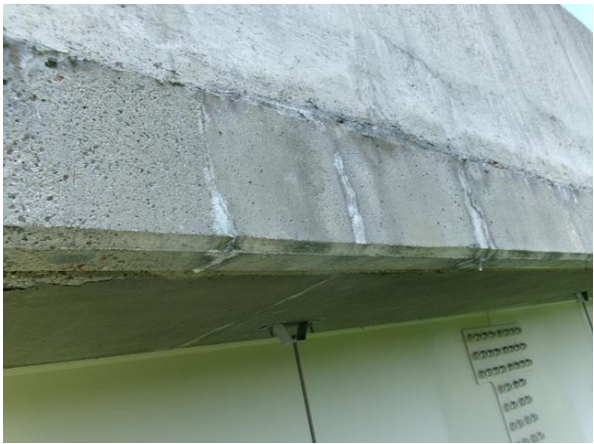
| 손상현황 | • S9 캔틸레버부 백태(60.0m×0.3m) | 손상현황 | • S9 캔틸레버부 백태(60.0m×0.3m) |
| 원 인 | • 습기흡착, 외부 우수유입 등 | 원 인 | • 습기흡착, 외부 우수유입 등 |

| 조치방안 | • 표면처리 | 조치방안 | • 표면처리 |

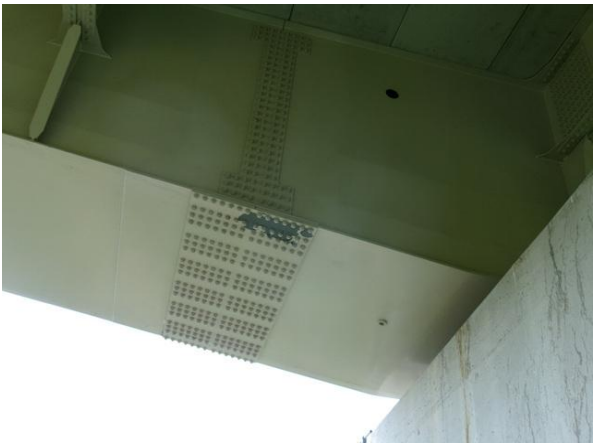
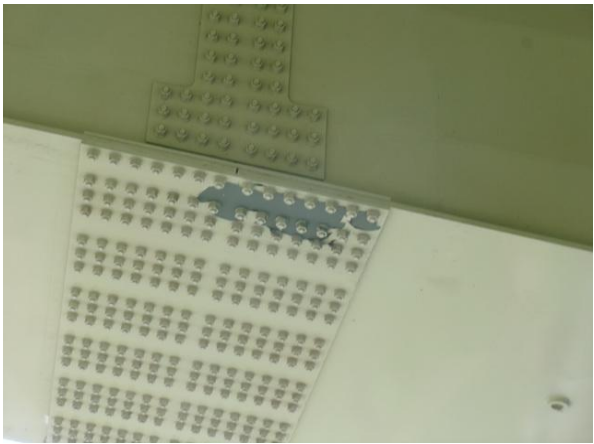
| 손상현황 | • S13-G2 도장박리(0.4m×0.5m) | 손상현황 | • S13-G2 도장박리(0.4m×0.5m) |
| 원 인 | • 열화, 시공미흡 등 | 원 인 | • 열화, 시공미흡 등 |

| 조치방안 | • 재도장 | 조치방안 | • 재도장 |

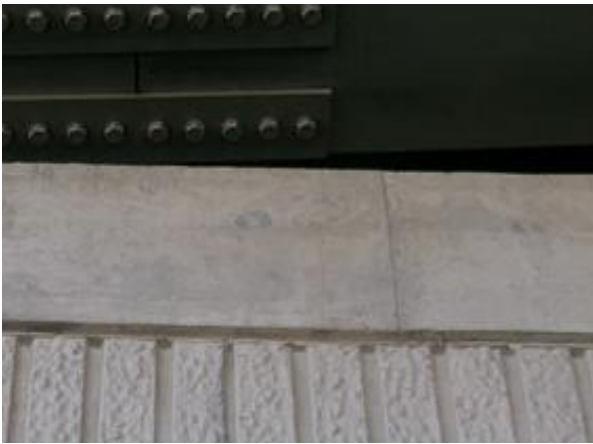
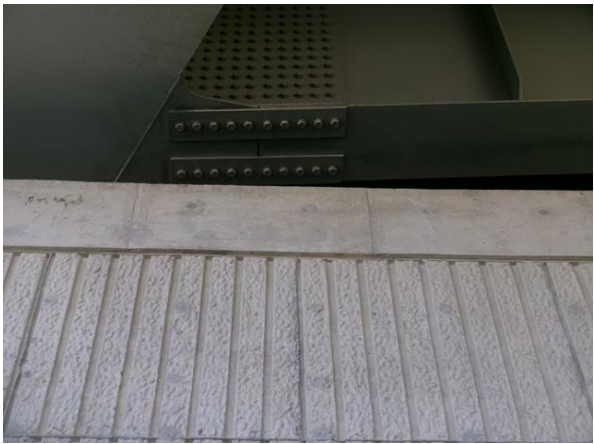
| 손상현황 | • A2 균열(0.2mm/0.5m) | 손상현황 | • A2 균열(0.2mm/0.5m) |
| 원 인 | • 건조수축, 온도변화, 거푸집 조기탈거 등 | 원 인 | • 건조수축, 온도변화, 거푸집 조기탈거 등 |

| 조치방안 | • 표면처리 | 조치방안 | • 표면처리 |

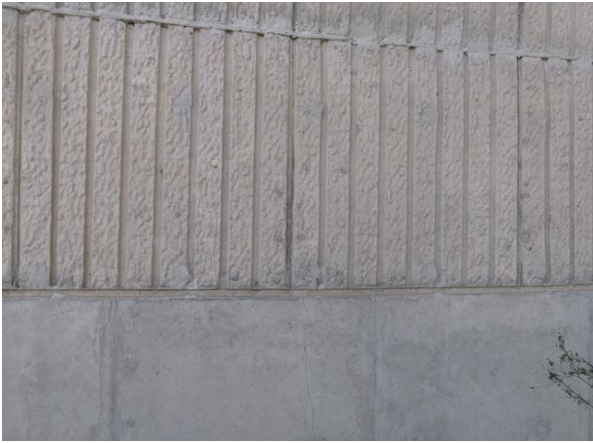
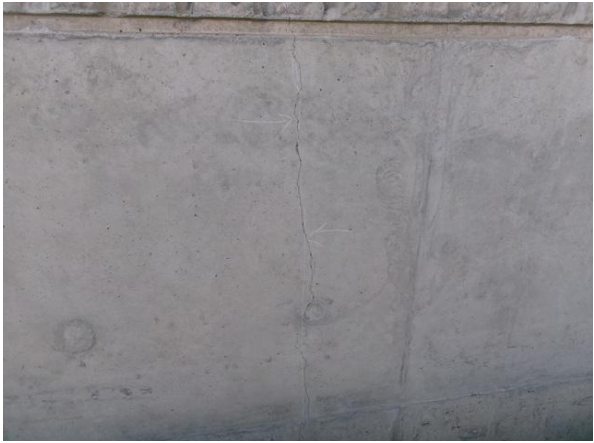
| 손상현황 | • A2 균열(0.3mm/3.0m) | 손상현황 | • A2 균열(0.3mm/3.0m) |
| 원 인 | • 건조수축, 온도변화, 거푸집 조기탈거 등 | 원 인 | • 건조수축, 온도변화, 거푸집 조기탈거 등 |

| 조치방안 | • 표면처리 | 조치방안 | • 표면처리 |

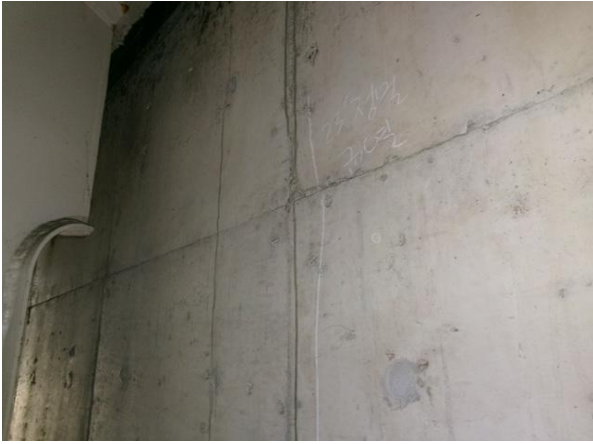
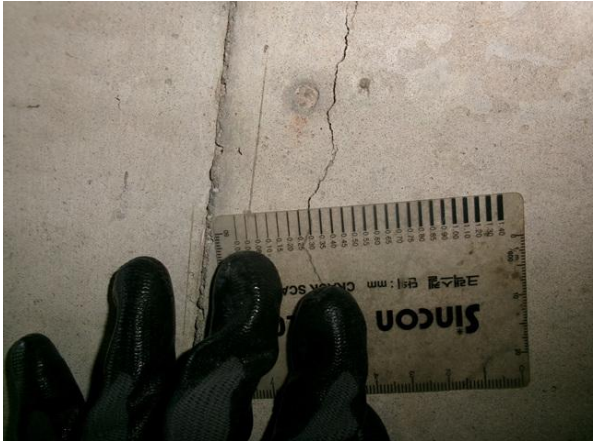
| 손상현황 | • A2 균열(0.3mm/2.0m) | 손상현황 | • A2 균열(0.3mm/2.0m) |
| 원 인 | • 건조수축, 온도변화, 거푸집 조기탈거 등 | 원 인 | • 건조수축, 온도변화, 거푸집 조기탈거 등 |

| 조치방안 | • 표면처리 | 조치방안 | • 표면처리 |

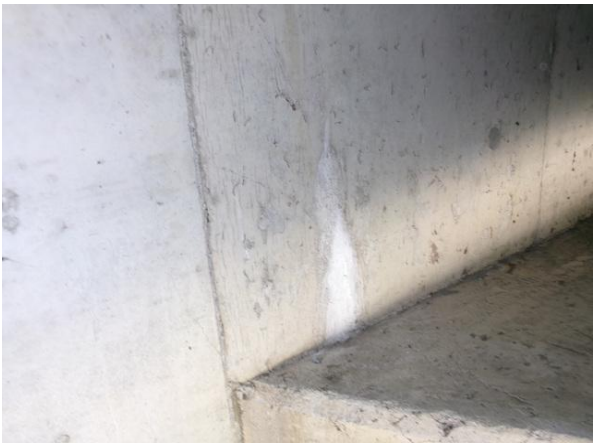
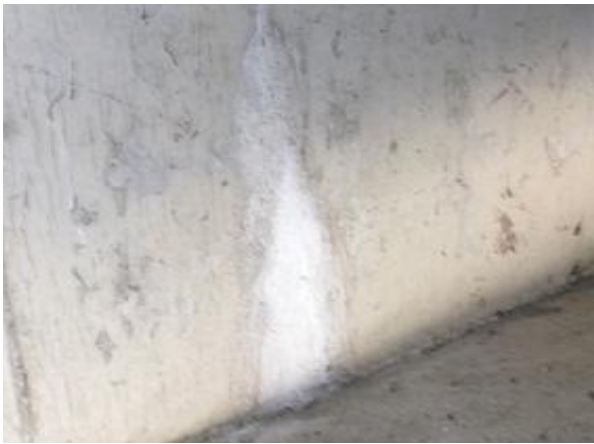
| 손상현황 | • A2 백태(0.2m×1.0m) | 손상현황 | • A2 백태(0.2m×1.0m) |
| 원 인 | • 신축이음 하부 우수유입, 습기흡착 등 | 원 인 | • 신축이음 하부 우수유입, 습기흡착 등 |

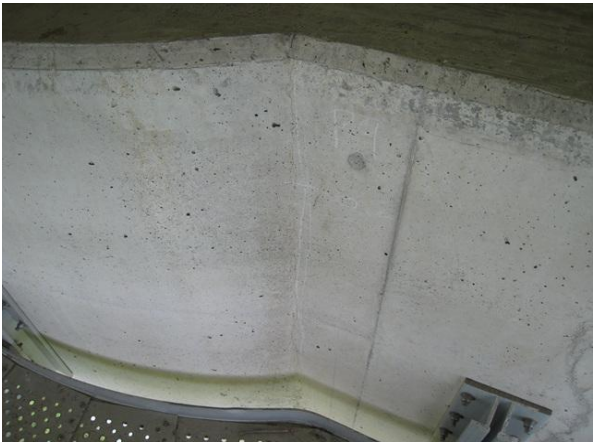
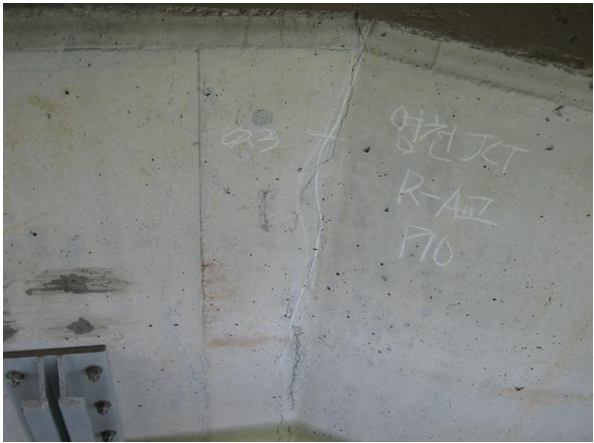
| 손상현황 | • P8 균열(0.2mm/1.5m) | 손상현황 | • P10 균열(0.3mm/0.5m) |
| 원 인 | • 건조수축, 온도변화, 거푸집 조기탈거 등 | 원 인 | • 건조수축, 온도변화, 거푸집 조기탈거 등 |

| 조치방안 | • 표면처리 | 조치방안 | • 주입보수 |

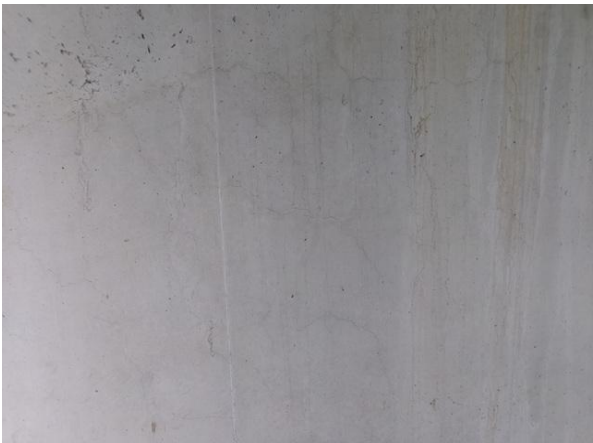
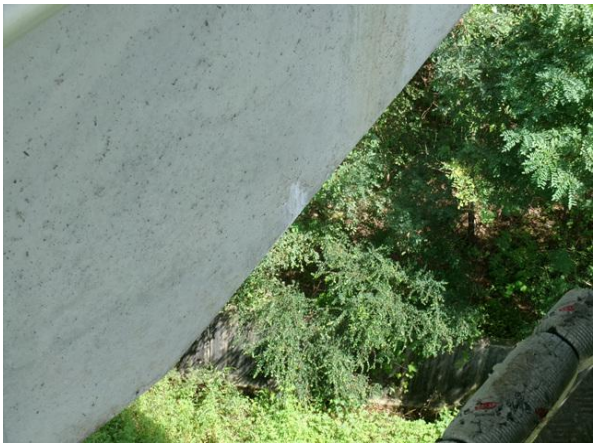
| 손상현황 | • P11 망상균열(8.0m×2.0m) | 손상현황 | • P12 백태(0.2m×0.2m) |
| 원 인 | • 건조수축, 온도변화, 거푸집 조기탈거 등 | 원 인 | • 신축이음 하부 우수유입, 습기흡착 등 |

| 조치방안 | • 표면처리 | 조치방안 | • 표면처리 |

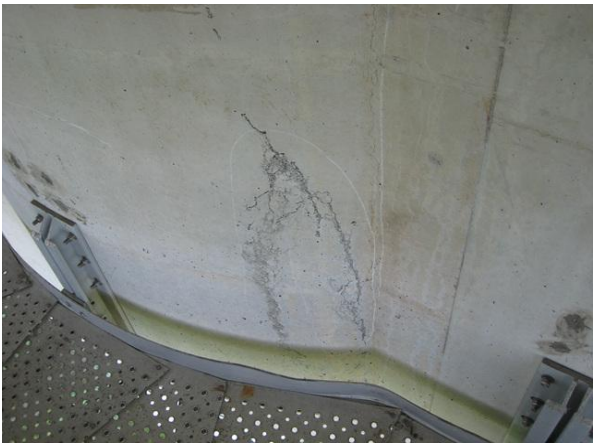
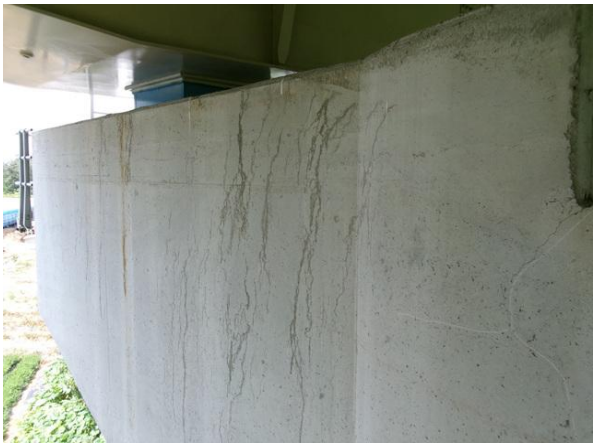
| 손상현황 | • P10 표면박리 (0.5m×1.0m) | 손상현황 | • P12 표면박리 (3.5m×2.0m) |
| 원 인 | • 다짐미흡, 시공미흡 등 | 원 인 | • 다짐미흡, 시공미흡 등 |

| 조치방안 | • 단면보수 | 조치방안 | • 단면보수 |

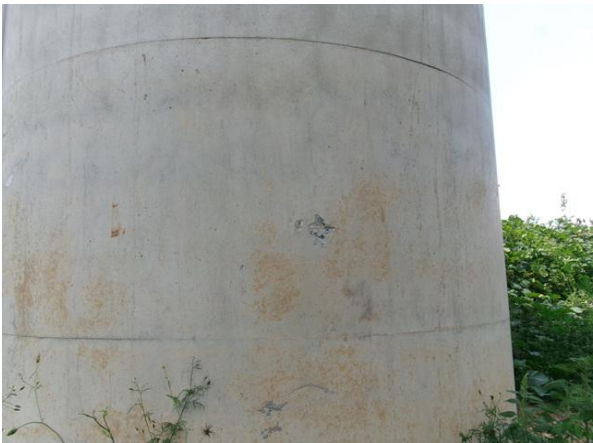
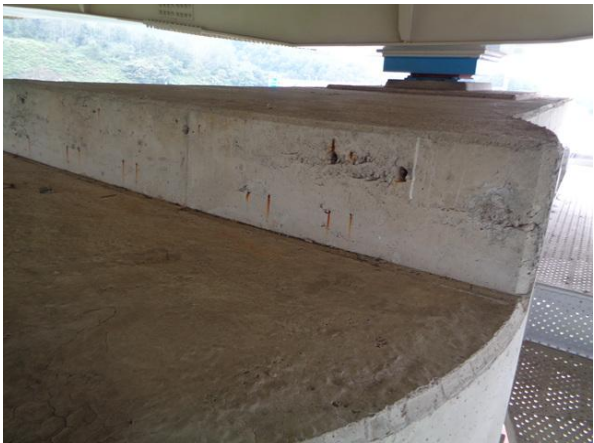
| 손상현황 | • P12 파손 (0.3m×0.3m) | 손상현황 | • P11 재료분리 및 철근노출 (0.5m×0.3m) |
| 원 인 | • 외부충격 등 | 원 인 | • 다짐미흡, 시공미흡 등 |

| 조치방안 | • 단면보수 | 조치방안 | • 단면보수(방청) |

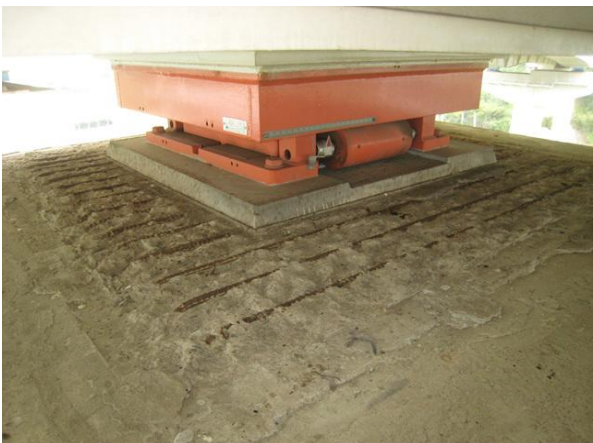
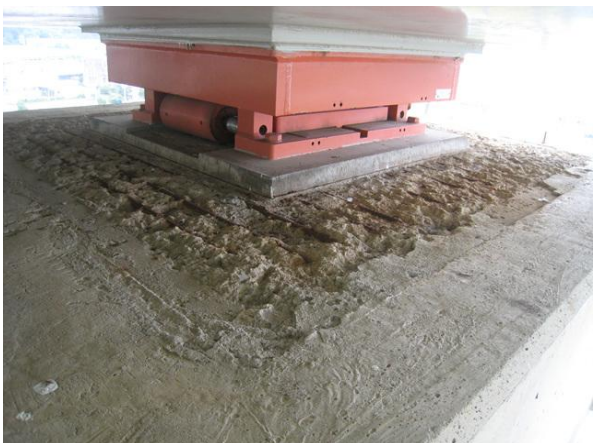
| 손상현황 | • P8 철근노출(피복부족) (2.5m×2.5m) | 손상현황 | • P8 철근노출(피복부족) (2.5m×2.5m) |
| 원 인 | • 다짐미흡, 시공미흡 등 | 원 인 | • 다짐미흡, 시공미흡 등 |

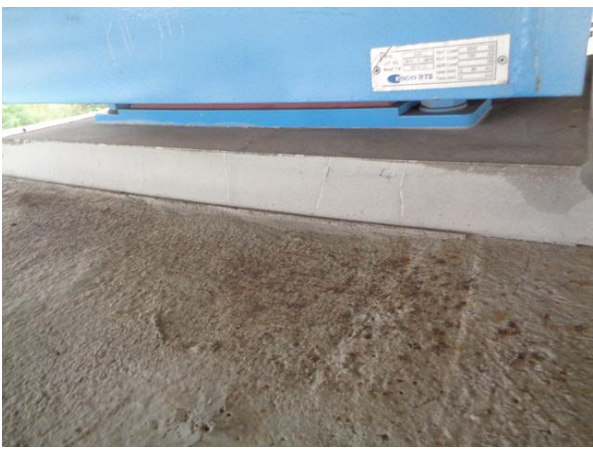
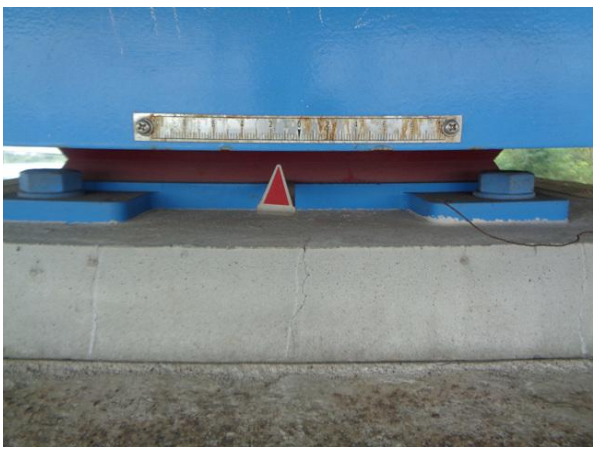
| 손상현황 | • P11-Sh1 무수축물탈 균열(0.1mm/0.2m) | 손상현황 | • P11-Sh2 무수축물탈 균열(0.1mm/0.2m) |
| 원 인 | • 건조수축, 온도변화 등 | 원 인 | • 건조수축, 온도변화 등 |

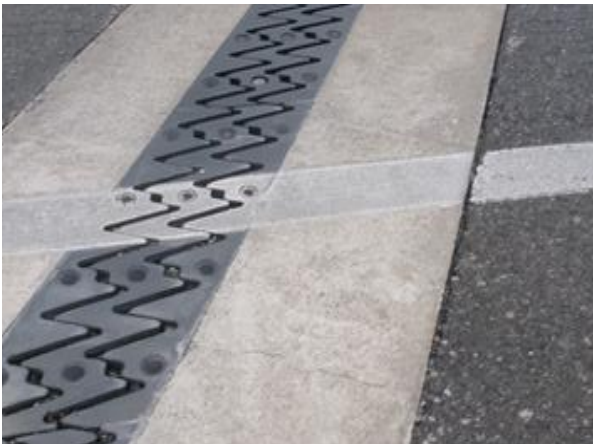
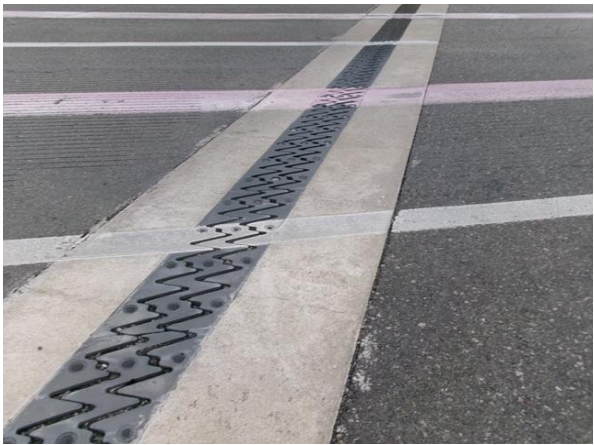
| 손상현황 | • A2 후타재 균열(0.1mm/0.3m) | 손상현황 | • A2 후타재 균열(0.1mm/0.3m) |
| 원 인 | • 차량 반복 통행하중진조수축 등 | 원 인 | • 차량 반복 통행하중진조수축 등 |

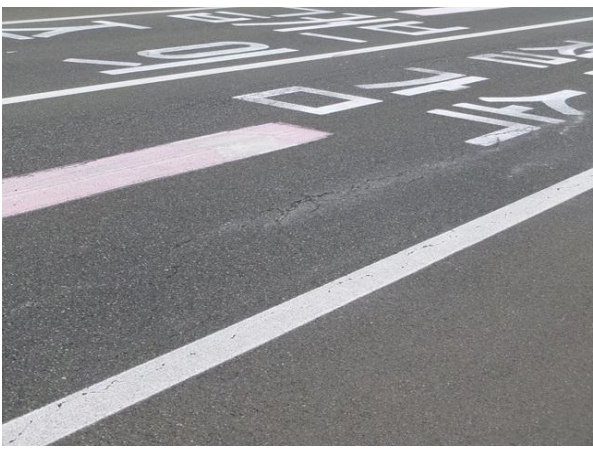
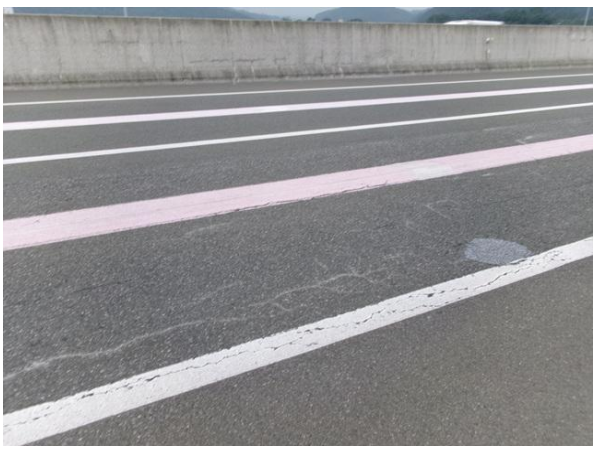
| 손상현황 | • S8 아스콘 망상균열 (0.2m×2.0m) | 손상현황 | • S9 아스콘 망상균열 (0.2m×2.0m) |
| 원 인 | • 중차량 반복통행하중, 공용기간 증가 등 | 원 인 | • 중차량 반복통행하중, 공용기간 증가 등 |

| 조치방안 | • 재포장 | 조치방안 | • 재포장 |

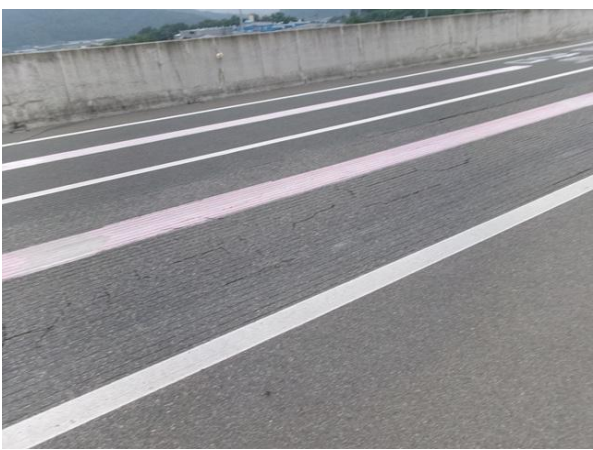
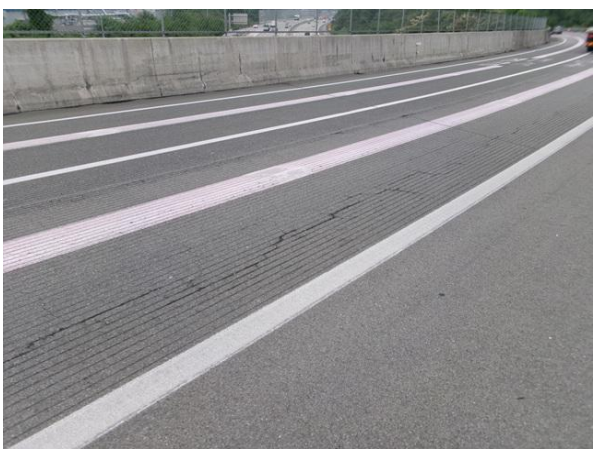
| 손상현황 | • S10 아스콘 망상균열 (0.2m×2.0m) | 손상현황 | • S14 아스콘 망상균열 (0.2m×2.0m) |
| 원 인 | • 중차량 반복통행하중, 공용기간 증가 등 | 원 인 | • 중차량 반복통행하중, 공용기간 증가 등 |

| 조치방안 | • 재포장 | 조치방안 | • 재포장 |

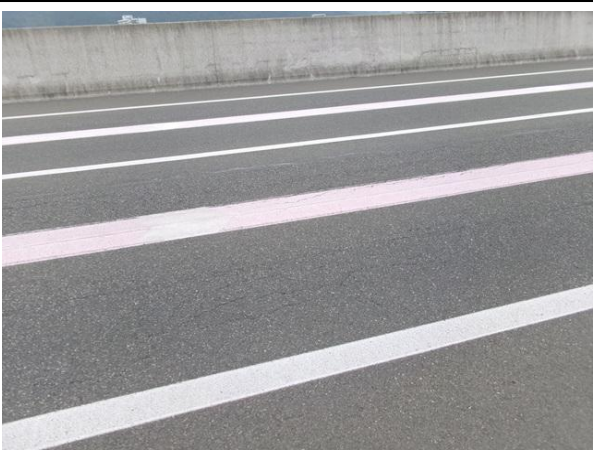
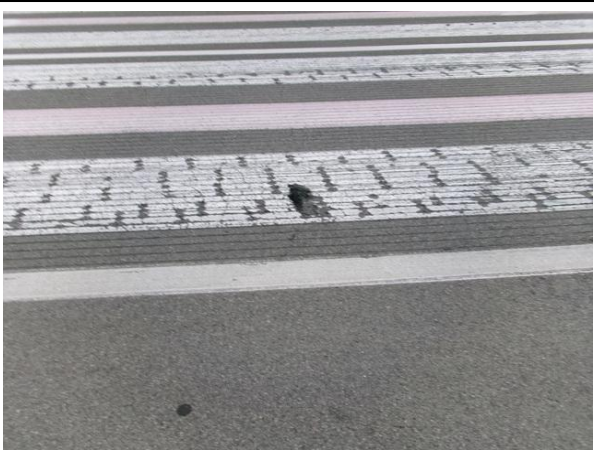
| 손상현황 | • S8 아스콘 균열 (L=5.0m) | 손상현황 | • S14 아스콘 파손 (0.3m×0.3m) |
| 원 인 | • 장기공용, 중차량 반복통행 등 | 원 인 | • 장기공용, 외부충격 등 |

| 조치방안 | • 재포장 | 조치방안 | • 재포장 |

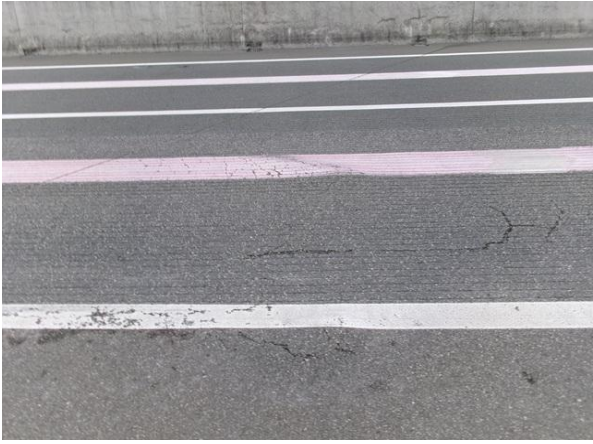
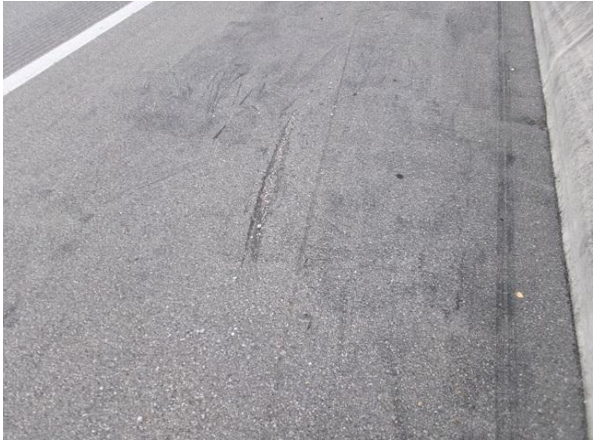
| 손상현황 | • S10 아스콘 밀림 (0.5m×0.5m) | 손상현황 | • S14 아스콘 균열 (0.2m×1.5m) |
| 원 인 | • 장기공용, 중차량 반복통행 등 | 원 인 | • 장기공용, 외부충격 등 |

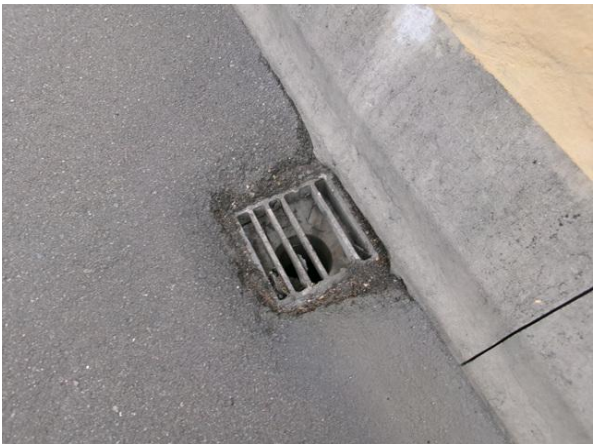
| 손상현황 | • S8 배수구 그레이팅 파손(1EA) | 손상현황 | • 상대현황(배수관) |
| 원 인 | • 장기공용, 시공미흡 등 | 원 인 | • - |

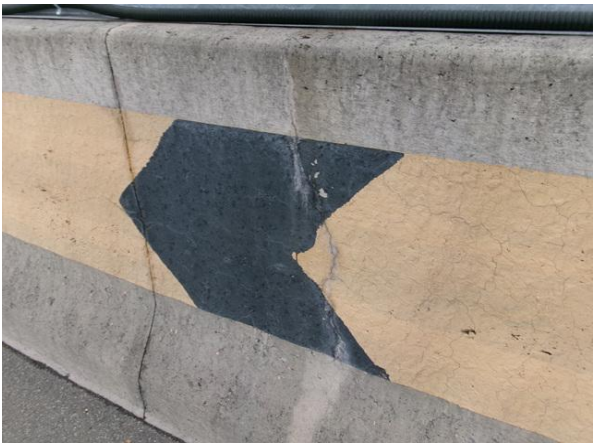
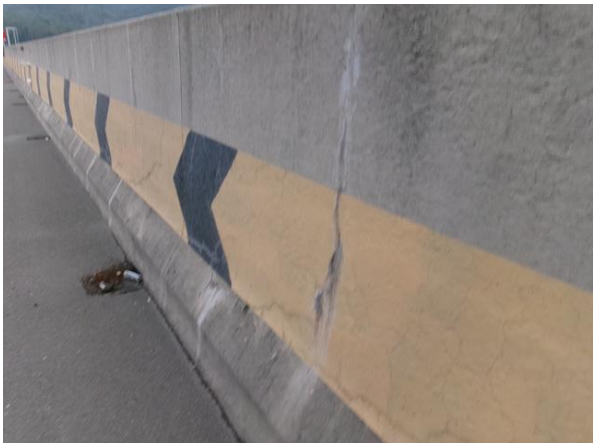
| 손상현황 | • S11 방호벽 균열(0.1mm/1.5m) | 손상현황 | • S8 방호벽 균열부백태(0.1m×1.5m) |
| 원 인 | • 건조수축, 공용기간 증가 등 | 원 인 | • 손상부 습기흡착, 우수유입 등 |

| 조치방안 | • 표면처리 | 조치방안 | • 표면처리 |

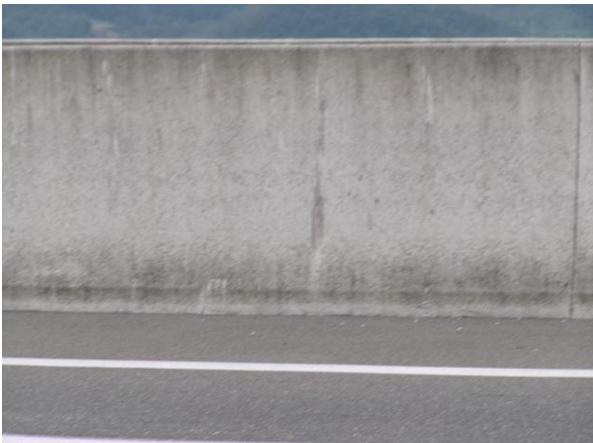
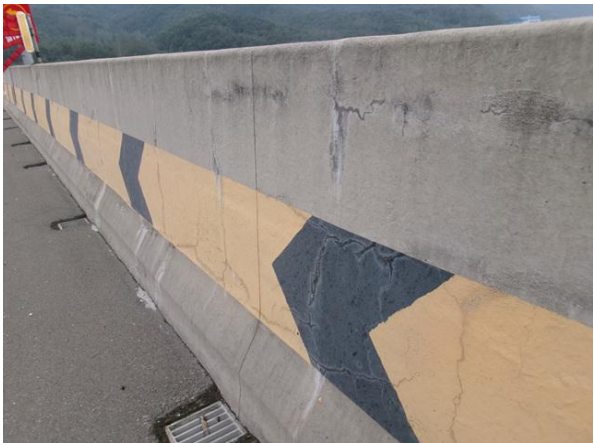
| 손상현황 | • S8 방호벽 균열부백태(0.1m×1.5m) | 손상현황 | • S9 방호벽 균열부백태(0.1m×1.5m) |
| 원 인 | • 손상부 습기흡착, 우수유입 등 | 원 인 | • 손상부 습기흡착, 우수유입 등 |

| 조치방안 | • 표면처리 | 조치방안 | • 표면처리 |

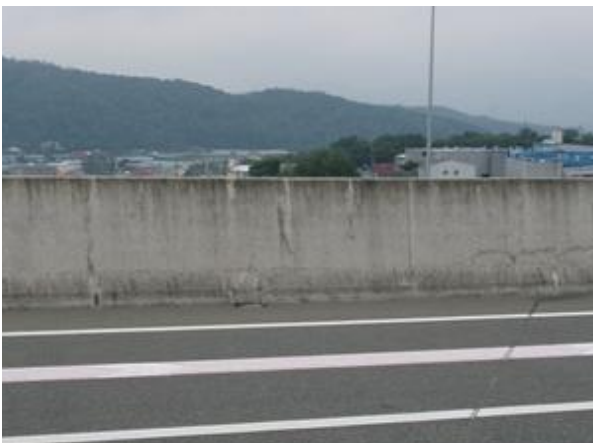
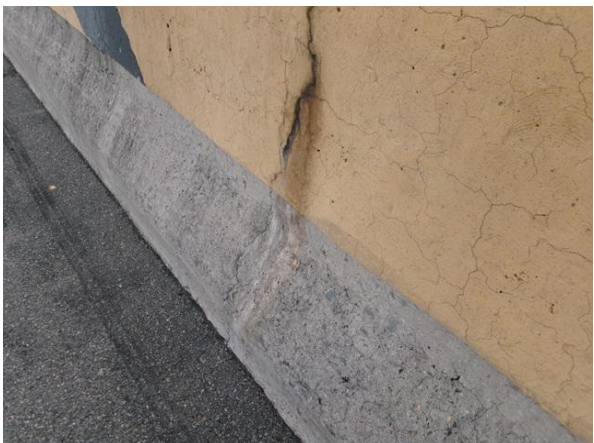
| 손상현황 | • S10 방호벽 균열부백태(0.1m×1.5m) | 손상현황 | • S12 방호벽 균열부백태(0.1m×1.5m) |
| 원 인 | • 손상부 습기흡착, 우수유입 등 | 원 인 | • 손상부 습기흡착, 우수유입 등 |

| 조치방안 | • 표면처리 | 조치방안 | • 표면처리 |

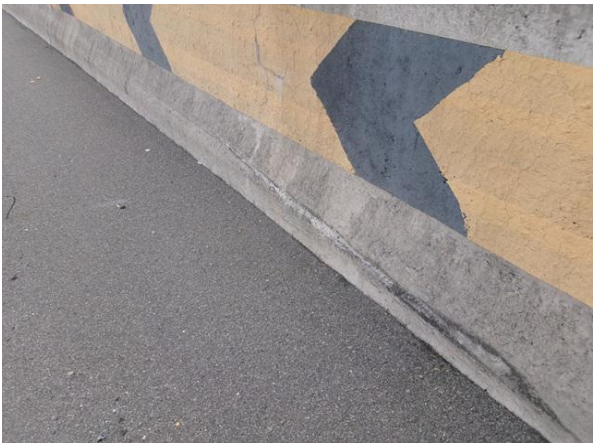
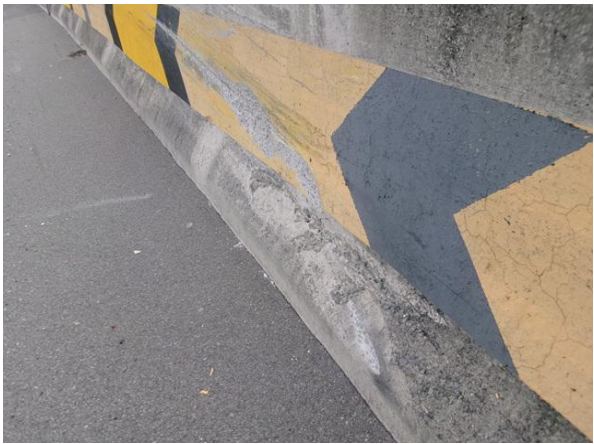
| 손상현황 | • S12 방호벽 파손(0.2m×2.0m) | 손상현황 | • S14 방호벽 파손(0.5m×2.0m) |
| 원 인 | • 외부충격 등 | 원 인 | • 외부충격 등 |

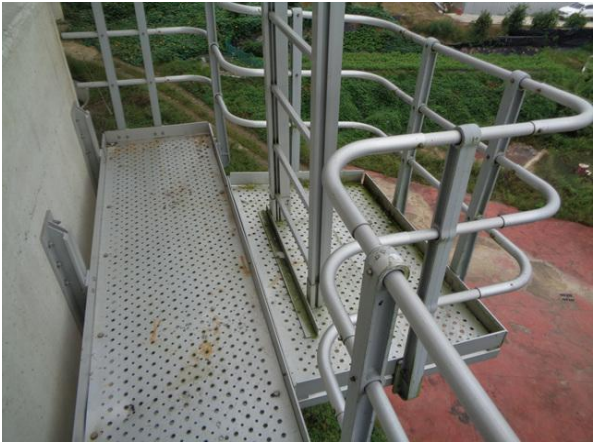
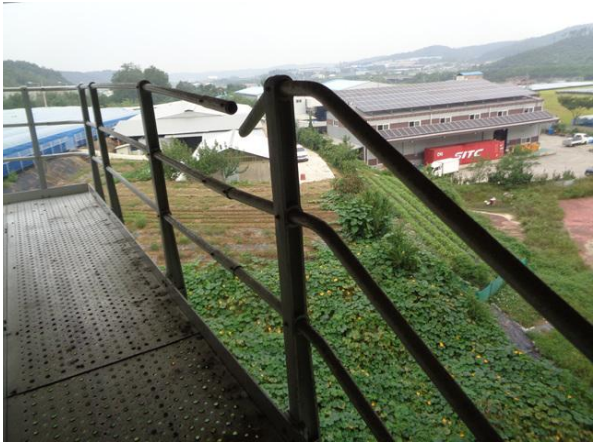
| 손상현황 | • P11 점검로 변형(1EA) | 손상현황 | • P12 점검로 난간파손(1EA) |
| 원 인 | • 시공초기 외부충격 등 | 원 인 | • 시공초기 외부충격 등 |
