## 제2편 시 설 물 편

# 1. 군위터널(상주,영천)

## 1.1 시설물의 개요

본 시설물은 경상북도 구미시 도개면(상주영천고속도로 22.024~22.954km)에 위치한 2층 터널 시설물로서 총 연장 965.0m(상주), 930.0m(영천), 폭 13.4m, 높이 7.9m로 시공되어 있다.

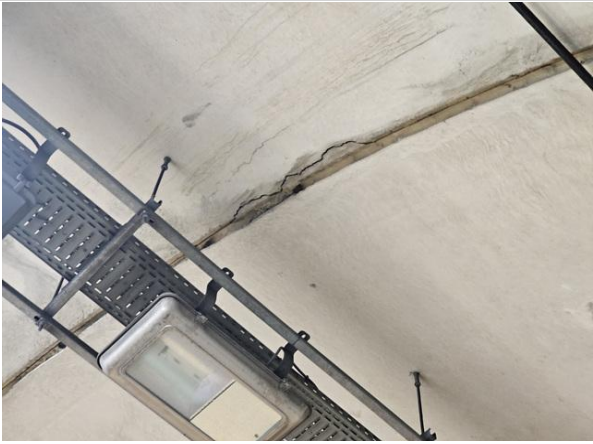
| 현 황 | S005 천단부 조인트부 들뜸 | 현 황 | S050 천단부 균열(cw=0.3mm이상) |
| 원 인 | 거푸집 조기탈형, 다짐불량 | 원 인 | 건조수축, 온도변화 |

| 대 책 | 단면보수 | 대 책 | 주입보수 |

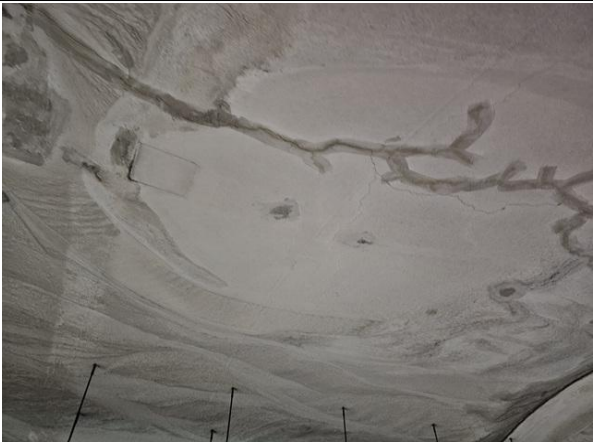
| 현 황 | S056 천단부 재균열(cw=0.3mm이상) | 현 황 | S062 천단부 망상균열 |
| 원 인 | 건조수축, 보수재 열화 | 원 인 | 건조수축, 온도변화 |

| 대 책 | 주입보수 | 대 책 | 표면처리 |

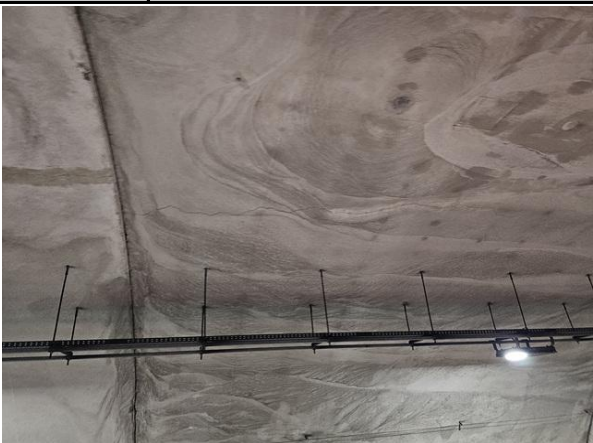
| 현 황 | S075 천단부 균열(cw=0.3mm이상) | 현 황 | S103 천단부 균열(cw=0.3mm이상) |
| 원 인 | 건조수축, 손상 진전 | 원 인 | 건조수축, 손상 진전 |

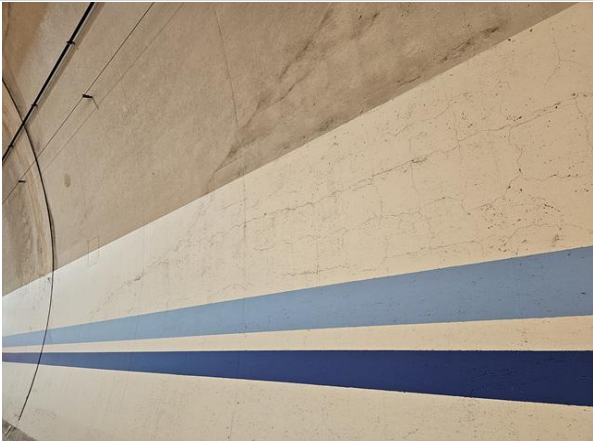
| 현 황 | S011 측벽부 망상균열 | 현 황 | S014 측벽부 조인트부 들뜸 |
| 원 인 | 건조수축, 온도변화 | 원 인 | 하단부 응력집중, 다짐불량 |

| 대 책 | 표면처리 | 대 책 | 단면보수 |

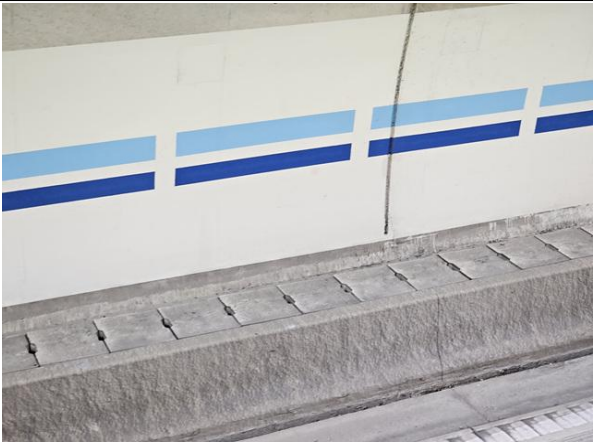
| 현 황 | S017 측벽부 균열(cw=0.3mm이상) | 현 황 | S044 측벽부 망상균열 |
| 원 인 | 건조수축, 온도변화 | 원 인 | 건조수축, 온도변화 |

| 대 책 | 주입보수 | 대 책 | 표면처리 |

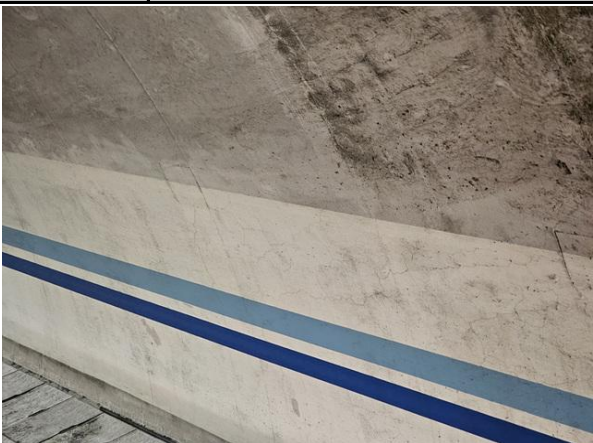
| 현 황 | S098 측벽부 망상균열 | 현 황 | S110 측벽부 백태 |
| 원 인 | 건조수축, 온도변화 | 원 인 | 손상부 우수유입 |

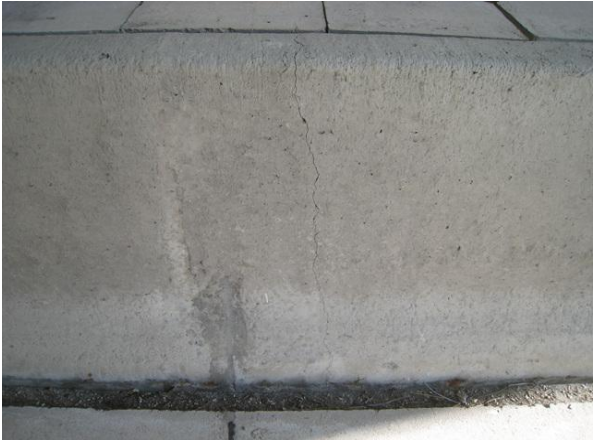
| 현 황 | S003 공동구 균열(cw=0.3mm이상) | 현 황 | S016 공동구 덮개 파손 교체 실시 |
| 원 인 | 건조수축, 온도변화 | 원 인 | - |

| 대 책 | 주입보수 | 대 책 | 상태 양호 |

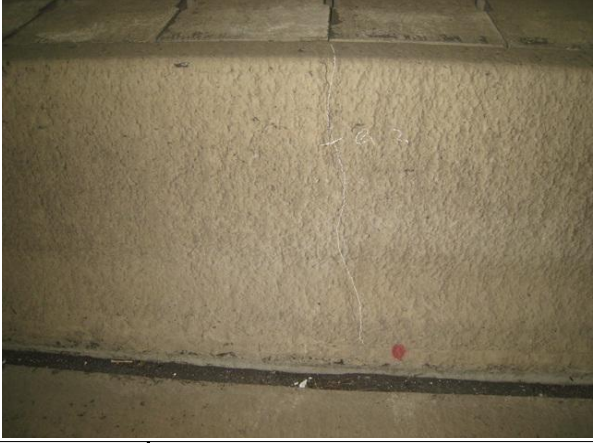
| 현 황 | S029 공동구 균열(cw=0.3mm이상) | 현 황 | S053 공동구 덮개 파손 |
| 원 인 | 건조수축, 온도변화 | 원 인 | 건조수축, 온도변화 |

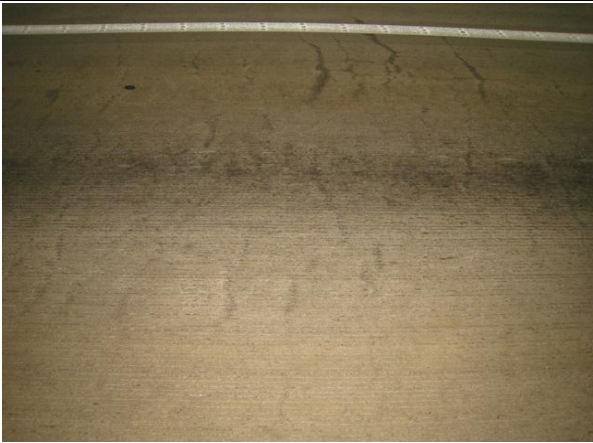
| 현 황 | S047 포장부 망상균열 | 현 황 | S096 포장부 박락 |
| 원 인 | 건조수축, 온도변화, 중차량 반복통행 | 원 인 | 중차량 반복통행 |

| 대 책 | 실링 | 대 책 | 단면보수 |

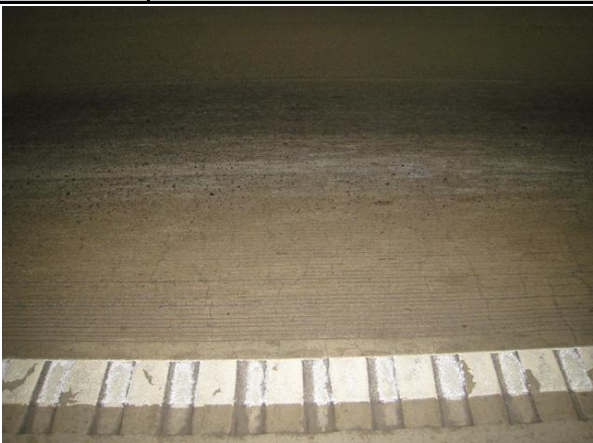
| 현 황 | S092 포장부 망상균열 | 현 황 | S078 포장부 박리 기 보수부 전경 |
| 원 인 | 건조수축, 온도변화, 중차량 반복통행 | 원 인 | - |

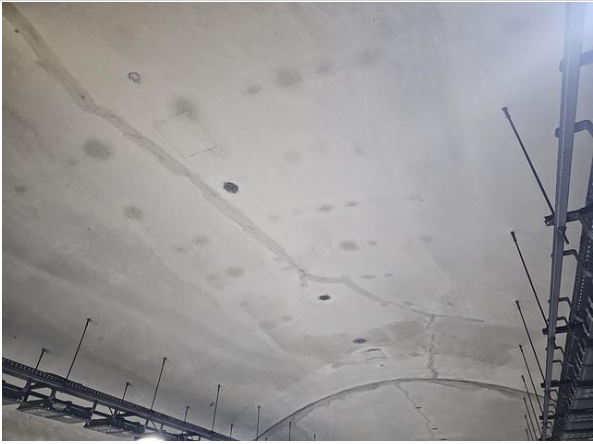
| 현 황 | S017 천단부 균열(cw=0.3mm미만) | 현 황 | S035 천단부 재균열(cw=0.3mm미만) |
| 원 인 | 건조수축, 온도변화 | 원 인 | 보수재료 열화 |

| 대 책 | 표면처리 | 대 책 | 표면처리 |

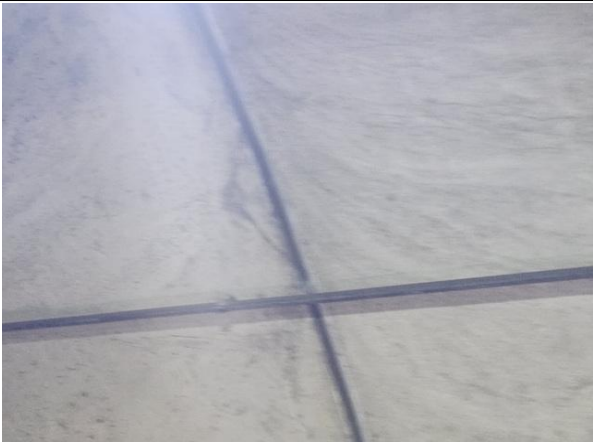
| 현 황 | S038 천단부 조인트부 들뜸 | 현 황 | S044 천단부 균열 (cw=0.3mm이상) |
| 원 인 | 거푸집 조기탈형, 다짐불량 | 원 인 | 건조수축, 온도변화 |

| 대 책 | 단면보수 | 대 책 | 주입보수 |

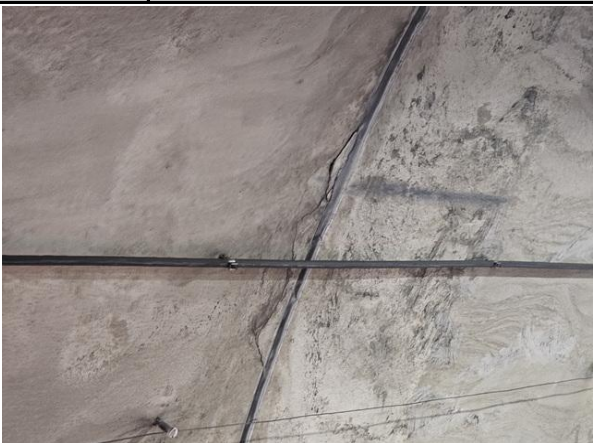
| 현 황 | S047 천단부 조인트부 들뜸 | 현 황 | S107 천단부 표면오염, 망상균열 |
| 원 인 | 거푸집 조기탈형, 다짐불량 | 원 인 | 건조수축, 온도변화 |

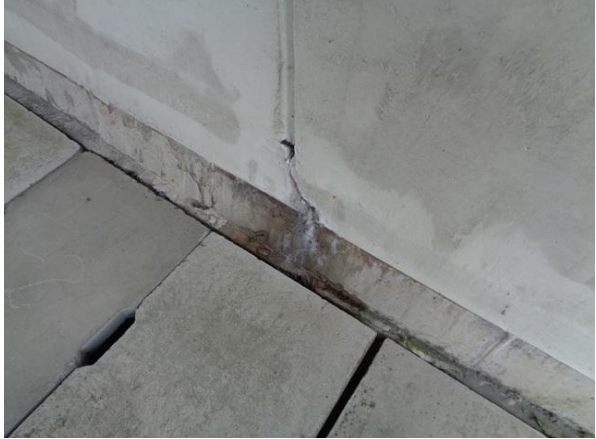
| 현 황 | S001 측벽부 백테 | 현 황 | S005 측벽부 균열 (cw=0.3mm이상) |
| 원 인 | 손상부 우수유입 | 원 인 | 건조수축, 온도변화 |

| 대 책 | 표면처리 | 대 책 | 주입보수 |

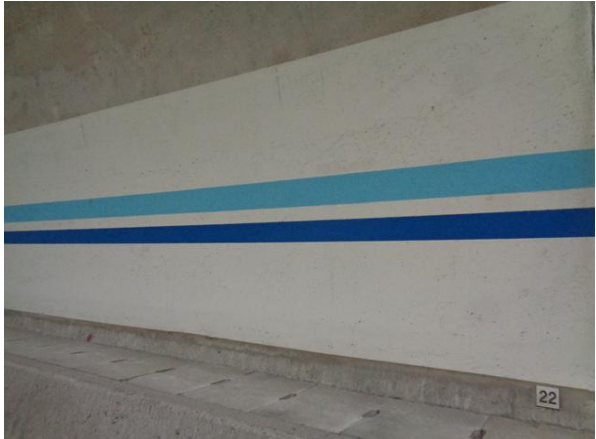
| 현 황 | S025 측벽부 망상균열 | 현 황 | S040 측벽부 마감재 탈락 |
| 원 인 | 건조수축, 온도변화 | 원 인 | 마감재 열화 |

| 대 책 | 주입보수 | 대 책 | 단면보수 |

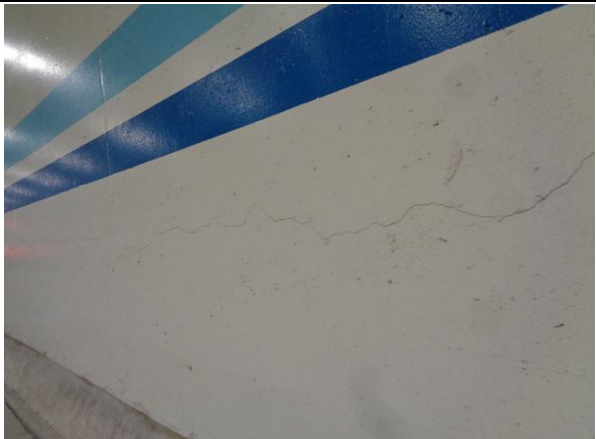
| 현 황 | S068 측벽부 균열 (cw=0.3mm미만) | 현 황 | S088 측벽부 마감재 박리 |
| 원 인 | 건조수축, 온도변화 | 원 인 | 마감재 열화 |

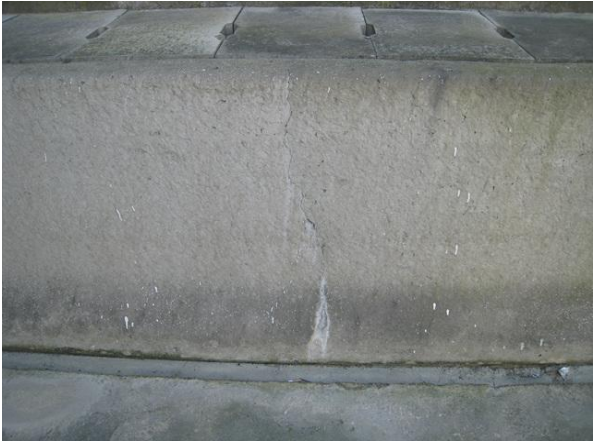
| 현 황 | S001 벽체 균열(cw=0.3mm이상) | 현 황 | S019 공동구 덮개 파손 |
| 원 인 | 건조수축, 온도변화 | 원 인 | 공용중 외부충격 |

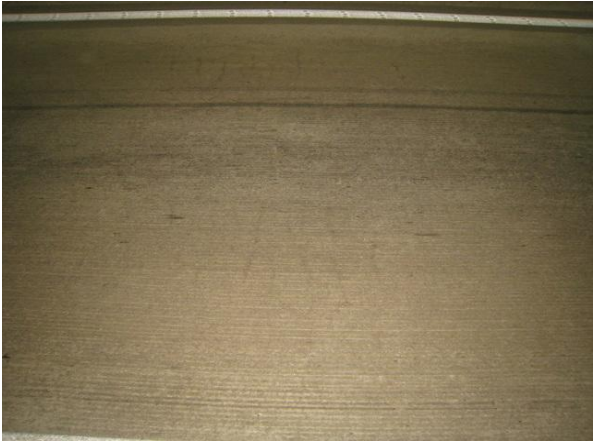
| 현 황 | S079 포장부 균열 | 현 황 | S089 포장부 박리 |
| 원 인 | 건조수축, 온도변화, 중차량 반복통행 | 원 인 | 건조수축, 온도변화, 중차량 반복통행 |

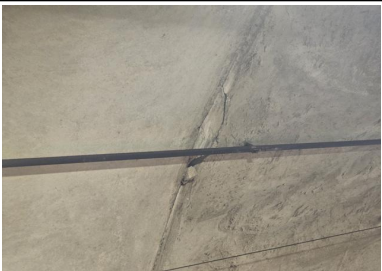
| 구 분 | 현 황 | 관리방안 | 관련사진 |
|---|---|---|---|
| 라이닝 | <ul style="list-style-type: none"> <li>•균열, 망상균열</li> <li>•조인트부 들뜸, 박락</li> </ul> | <ul style="list-style-type: none"> <li>•정기 및 차기 정밀안전점검 시 손상수량 증가, 손상부 확대여부 확인 <ul style="list-style-type: none"> <li>- 손상 확대에 따라 보수시기 결정</li> <li>- 보수 시 품질 및 시공관리</li> <li>- 보수 후 재손상 발생여부 확인</li> </ul> </li> </ul> | |

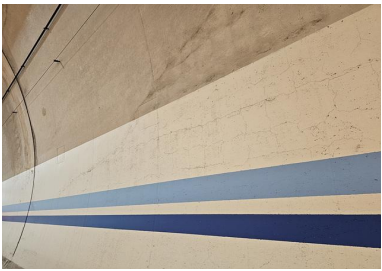
| 구 분 | 현 황 | 관리방안 | 관련사진 |
|---|---|---|---|
| 측벽부 | <ul style="list-style-type: none"> <li>•균열, 망상균열</li> <li>•백태</li> <li>•조인트부 들뜸</li> </ul> | <ul style="list-style-type: none"> <li>•정기 및 차기 정밀안전점검 시 손상수량 증가, 발생여부 확인 <ul style="list-style-type: none"> <li>- 손상 확대에 따라 보수시기 결정</li> <li>- 보수 시 품질 및 시공관리</li> <li>- 보수 후 재손상 발생여부 확인</li> </ul> </li> </ul> | |

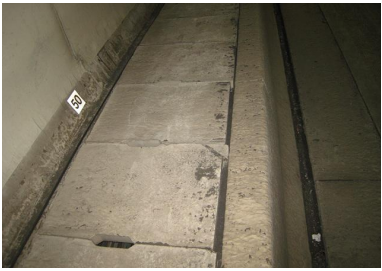
| 구 분 | 현 황 | 관리방안 | 관련사진 |
|---|---|---|---|
| 공동구 | <ul style="list-style-type: none"> <li>•덮개 파손 및 열화</li> <li>•측구 파손 및 열화</li> </ul> | <ul style="list-style-type: none"> <li>•정기 및 차기 정밀안전점검 시 손상수량 증가, 발생여부 확인</li> </ul> | |

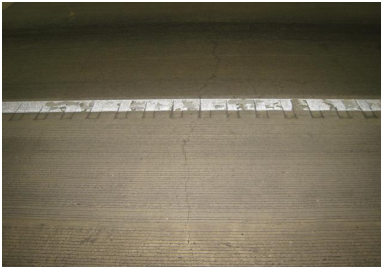
| 구 분 | 현 황 | 관리방안 | 관련사진 |
|---|---|---|---|
| 포장면 | <ul style="list-style-type: none"> <li>•포장 균열, 파손</li> </ul> | <ul style="list-style-type: none"> <li>•정기 및 차기 정밀안전점검 시 손상수량 증가, 발생여부 확인</li> </ul> | |

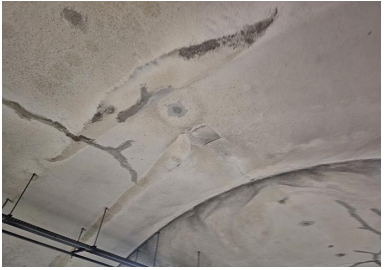
| 구 분 | 현 황 | 관리방안 | 관련사진 |
|---|---|---|---|
| 라이닝 | <ul style="list-style-type: none"> <li>•균열, 망상균열</li> <li>•조인트부 들뜸, 박락</li> </ul> | <ul style="list-style-type: none"> <li>•정기 및 차기 정밀안전점검 시 손상수량 증가, 손상부 확대여부 확인 <ul style="list-style-type: none"> <li>- 손상 확대에 따라 보수시기 결정</li> <li>- 보수 시 품질 및 시공관리</li> <li>- 보수 후 재손상 발생여부 확인</li> </ul> </li> </ul> | |

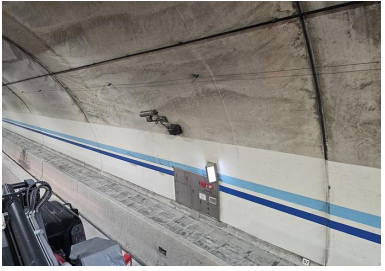
| 구 분 | 현 황 | 관리방안 | 관련사진 |
|---|---|---|---|
| 측벽부 | <ul style="list-style-type: none"> <li>•균열, 망상균열</li> <li>•백태, 철근노출</li> <li>•마감재 탈락, 박리</li> </ul> | <ul style="list-style-type: none"> <li>•정기 및 차기 정밀안전점검 시 손상수량 증가, 발생여부 확인 <ul style="list-style-type: none"> <li>- 손상 확대에 따라 보수시기 결정</li> <li>- 보수 시 품질 및 시공관리</li> <li>- 보수 후 재손상 발생여부 확인</li> </ul> </li> </ul> | |

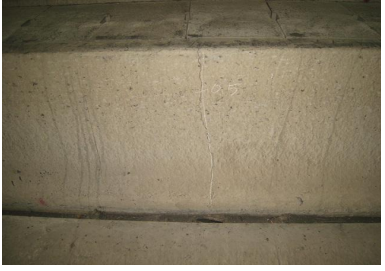
| 구 분 | 현 황 | 관리방안 | 관련사진 |
|---|---|---|---|
| 공동구 | <ul style="list-style-type: none"> <li>•덮개 파손 및 열화</li> <li>•공동구 균열, 파손 및 열화</li> </ul> | <ul style="list-style-type: none"> <li>•정기 및 차기 정밀안전점검 시 손상수량 증가, 발생여부 확인</li> </ul> | |

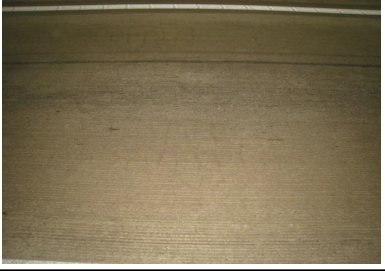
| 구 분 | 현 황 | 관리방안 | 관련사진 |
|---|---|---|---|
| 포장면 | <ul style="list-style-type: none"> <li>•포장 균열, 파손</li> </ul> | <ul style="list-style-type: none"> <li>•정기 및 차기 정밀안전점검 시 손상수량 증가, 발생여부 확인</li> </ul> | |
