## **2. 산법터널(상주,영천)**

## 2. 산법터널(상주,영천)

본 시설물은 대구광역시 군위군 소보면 산법리(상주영천고속도로 32.933~33.323km)에 위치한 터널로서 총 연장 375.0m(상주), 390.0m(영천), 폭 10.3m, 높이 6.47m로 시공되어 있다.

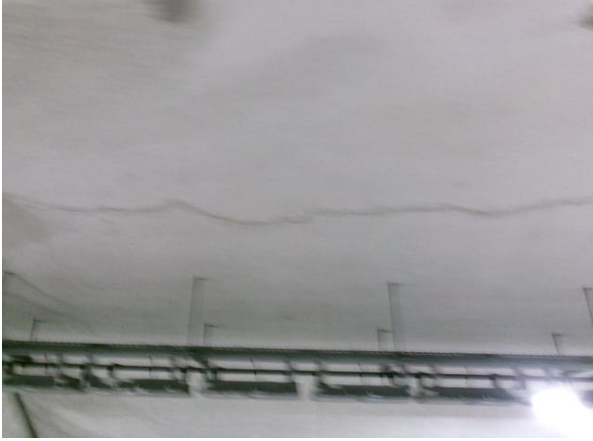
| 현 황 | S14 천단부 재균열(cw=0.3mm이상) | 현 황 | S15 천단부 균열 |
| 원 인 | 건조수축 및 온도변화, 보수시 마감미흡 | 원 인 | 시공중 외부충격 |

| 대 책 | 주입보수 | 대 책 | 단면보수 |

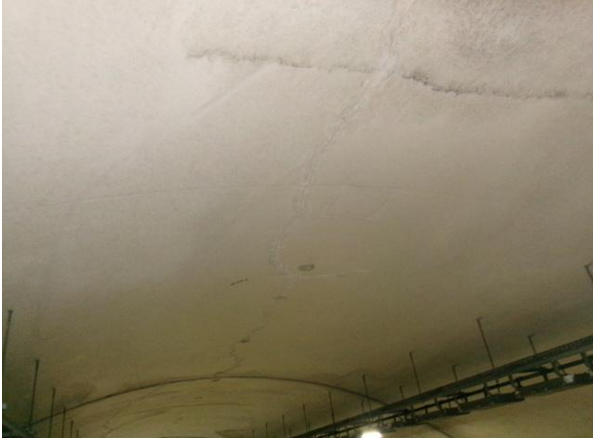
| 현 황 | S16 천단부 재균열(cw=0.3mm이상) | 현 황 | S18 천단부 조인트부 들뜸 |
| 원 인 | 건조수축 및 온도변화, 보수시 마감미흡 | 원 인 | 거푸집 조기탈형, 다짐불량 |

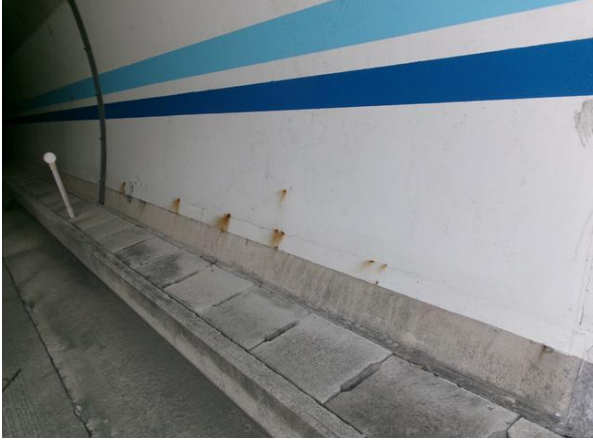
| 현 황 | S06 측벽부 철근부식 | 현 황 | S12 측벽부 균열(cw=0.3mm이상) |
| 원 인 | 건조수축 및 온도변화 | 원 인 | 건조수축 및 온도변화 |

- 측벽부에 발생한 균열, 망상균열의 손상은 건조수축 및 온도변화, 온도변화에 의한 신축작용 등에 의해 발생한 것으로 판단된다. 조사된 균열의 경우 구조물의 안전성에는 영향이 없으나 내구성 저하 방지를 위한 보수가 요구된다.
- 측벽 하단에 발생한 철근부식 손상은 미세균열부를 통한 수분침투 및 흡착에 따른 손상으로 현재 시급한 보수는 필요치 않으며, 손상의 진전에 대한 주의관찰을 실시한다.

| 대 책 | 표면보수 | 대 책 | 주입보수 |

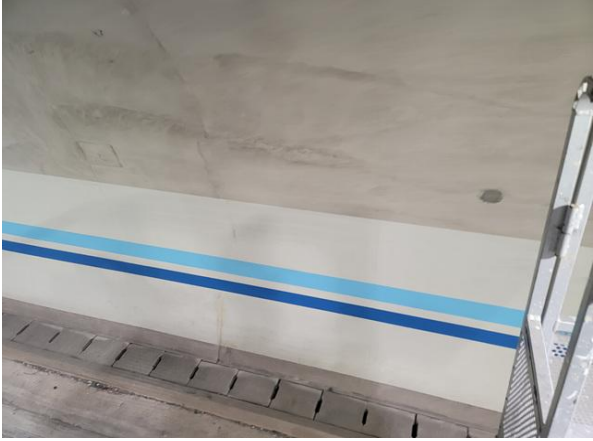
| 현 황 | S16 측벽부 균열(cw=0.3mm미만) | 현 황 | S20 측벽부 망상균열(cw=0.3mm미만) |
| 원 인 | 건조수축 및 온도변화 | 원 인 | 건조수축 및 온도변화 |

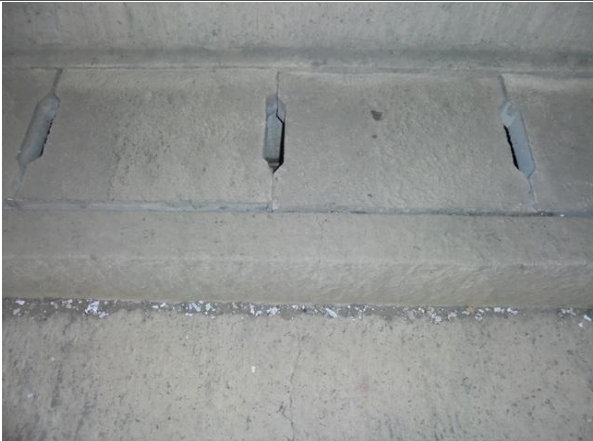
| 현 황 | S21 공동구 균열(cw=0.3mm이상) | 현 황 | 배수시설 상태양호 |
| 원 인 | 건조수축 및 온도변화 | 원 인 | - |

공동구 및 배수시설에 대한 금회 점검 결과, 배수시설은 대체로 양호한 것으로 조사되었으며, 공동구는 일부 구간에서 균열이 발생한 것으로 조사되었다. 공동구에 발생한 균열은 건조수축 및 온도변화에 따른 구속이 원인으로 판단되며, 보수를 실시하는 것이 바람직할 것으로 사료된다.

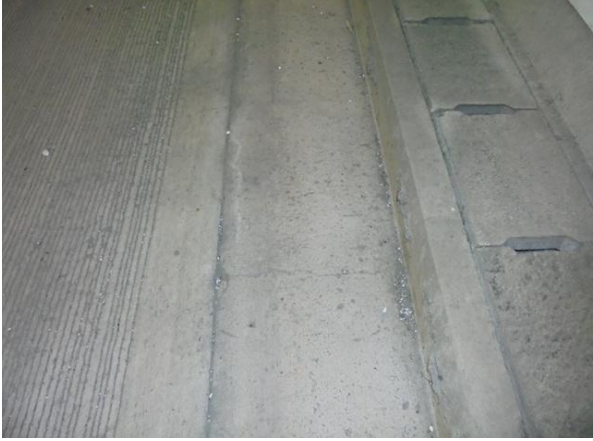
| 현 황 | S09 포장부 균열 | 현 황 | S22 포장부 박락 |
| 원 인 | 건조수축 및 온도변화 | 원 인 | 공용기간 증가, 시공미흡 |

콘크리트 포장은 전반적으로 양호한 상태이며, 일부구간에서 균열 및 박락, 파손 등의 손상이 발생하였으며, 기 손상의 경우 포장부와 공동구의 경계면에 발생한 손상으로 건조수축 및 온도변화, 공용기간 증가, 시공미흡 등에 의한 손상으로 판단된다. 발생한 균열의 경우 공동구의 측구부분까지 손상이 발생한 것으로 확인되었으며, 손상의 진전 방지를 위한 표면처리, 주입보수 등의 조치가 요망된다. 또한 박락, 파손의 경우 차량의 주행성에 영향을 미칠만한 손상은 아니나 손상의 진전 방지를 위한 단면보수 등의 조치가 필요할 것으로 판단된다.

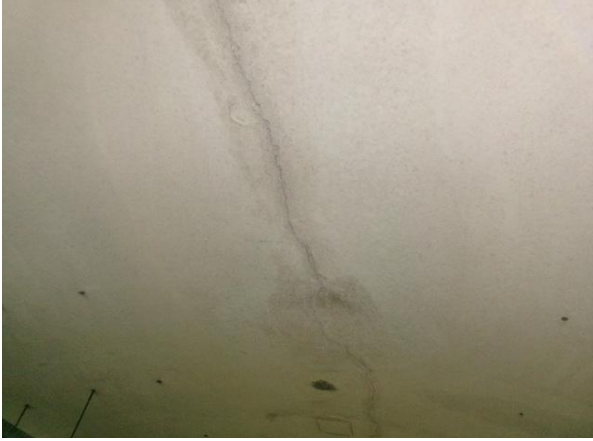
| 현 황 | S09 천단부 균열(cw=0.3mm미만) | 현 황 | S31 천단부 재균열(cw=0.3mm미만) |
| 원 인 | 건조수축 및 온도변화 | 원 인 | 건조수축 및 온도변화 |

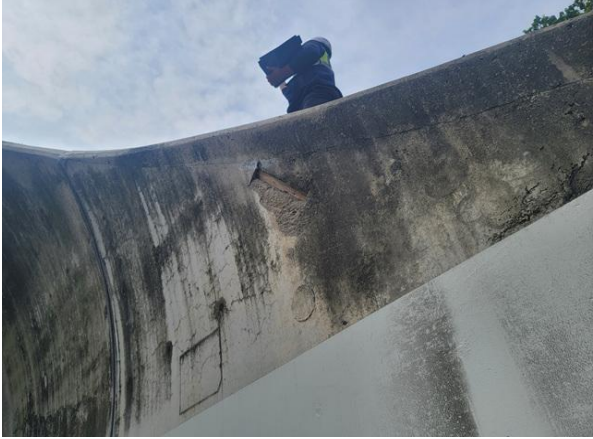
| 현 황 | S02 측벽부 파손 | 현 황 | S10 측벽부 망상균열(cw=0.3mm미만) |
| 원 인 | 시공미흡 | 원 인 | 건조수축 및 온도변화 |

| 대 책 | 단면보수 | 대 책 | 표면보수 |

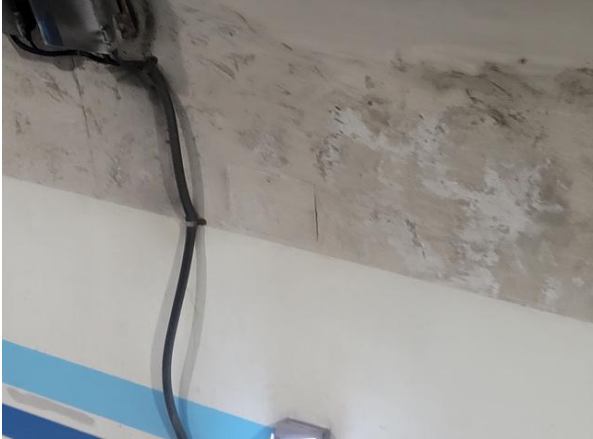
| 현 황 | S18 측벽부 균열(cw=0.3mm이상) | 현 황 | S37 측벽부 들뜸 |
| 원 인 | 건조수축 및 온도변화 | 원 인 | 거푸집 조기탈형, 온도변화 |

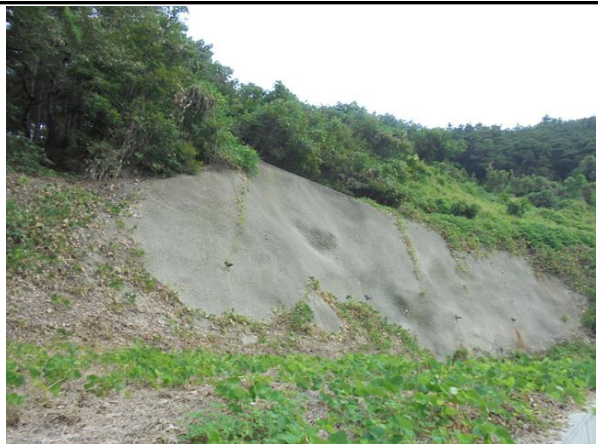
| 현 황 | 진입부 사면 상태양호 | 현 황 | 진출부 사면 상태양호 |

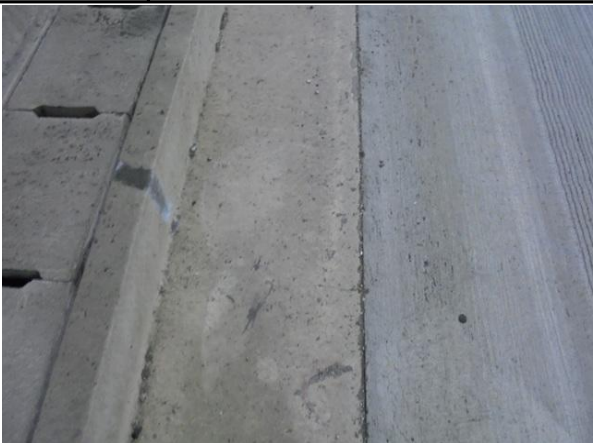
| 현 황 | S22 포장부 균열(cw=0.3mm이상) | 현 황 | S27 포장부 망상균열 |
| 원 인 | 건조수축 및 온도변화 | 원 인 | 건조수축 및 온도변화, 중차량 반복통행 |

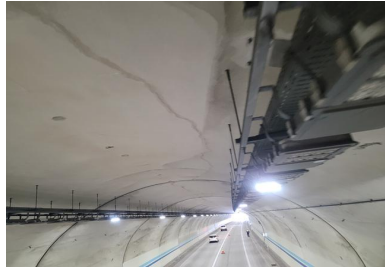
| 구 분 | 현 황 | 관리방안 | 관련사진 |
|---|---|---|---|
| 라이닝 | <ul style="list-style-type: none"> <li>•균열, 망상균열</li> <li>•조인트부 들뜸, 박락</li> </ul> | <ul style="list-style-type: none"> <li>•정기 및 차기 정밀안전점검 시 손상수량 증가, 손상부 확대여부 확인 <ul style="list-style-type: none"> <li>- 손상 확대에 따라 보수시기 결정</li> <li>- 보수 시 품질 및 시공관리</li> <li>- 보수 후 재손상 발생여부 확인</li> </ul> </li> </ul> | |

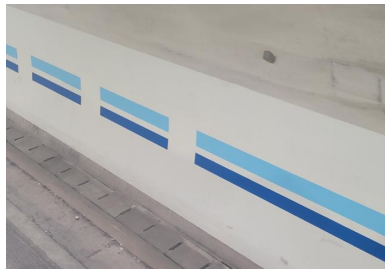
| 구 분 | 현 황 | 관리방안 | 관련사진 |
|---|---|---|---|
| 측벽부 | <ul style="list-style-type: none"> <li>•균열, 망상균열</li> <li>•백태, 철근노출</li> </ul> | <ul style="list-style-type: none"> <li>•정기 및 차기 정밀안전점검 시 손상수량 증가, 발생여부 확인 <ul style="list-style-type: none"> <li>- 손상 확대에 따라 보수시기 결정</li> <li>- 보수 시 품질 및 시공관리</li> <li>- 보수 후 재손상 발생여부 확인</li> </ul> </li> </ul> | |

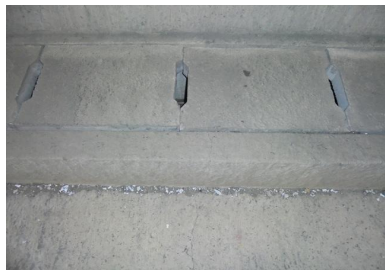
| 구 분 | 현 황 | 관리방안 | 관련사진 |
|---|---|---|---|
| 공동구 | <ul style="list-style-type: none"> <li>•덮개 파손 및 열화</li> <li>•측구 균열 및 열화</li> </ul> | <ul style="list-style-type: none"> <li>•정기 및 차기 정밀안전점검 시 발생여부 확인</li> </ul> | |

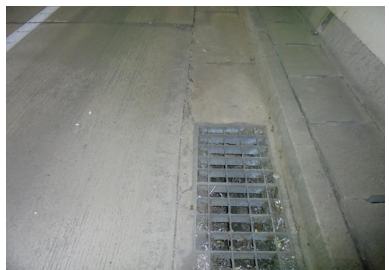
| 구 분 | 현 황 | 관리방안 | 관련사진 |
|---|---|---|---|
| 포장면 | <ul style="list-style-type: none"> <li>•포장 균열, 파손</li> </ul> | <ul style="list-style-type: none"> <li>•정기 및 차기 정밀안전점검 시 손상수량 증가, 발생여부 확인</li> </ul> | |

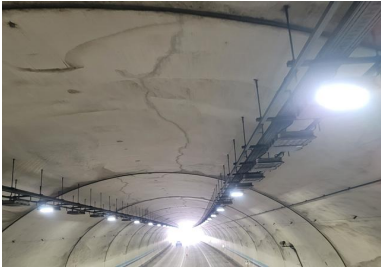
| 구 분 | 현 황 | 관리방안 | 관련사진 |
|---|---|---|---|
| 라이닝 | <ul style="list-style-type: none"> <li>•균열, 망상균열</li> <li>•조인트부 박락</li> </ul> | <ul style="list-style-type: none"> <li>•정기 및 차기 정밀안전점검 시 손상수량 증가, 손상부 확대여부 확인 <ul style="list-style-type: none"> <li>- 손상 확대에 따라 보수시기 결정</li> <li>- 보수 시 품질 및 시공관리</li> <li>- 보수 후 재손상 발생여부 확인</li> </ul> </li> </ul> | |

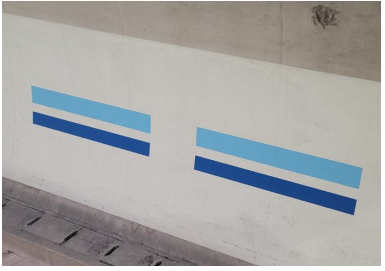
| 구 분 | 현 황 | 관리방안 | 관련사진 |
|---|---|---|---|
| 측벽부 | <ul style="list-style-type: none"> <li>•균열, 망상균열</li> <li>•백태, 철근노출</li> </ul> | <ul style="list-style-type: none"> <li>•정기 및 차기 정밀안전점검 시 손상수량 증가, 발생여부 확인 <ul style="list-style-type: none"> <li>- 손상 확대에 따라 보수시기 결정</li> <li>- 보수 시 품질 및 시공관리</li> <li>- 보수 후 재손상 발생여부 확인</li> </ul> </li> </ul> | |

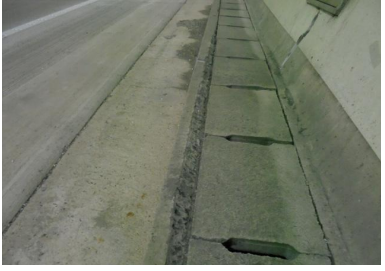
| 구 분 | 현 황 | 관리방안 | 관련사진 |
|---|---|---|---|
| 공동구 | <ul style="list-style-type: none"> <li>•덮개 파손 및 열화</li> <li>•측구 균열 및 열화</li> </ul> | <ul style="list-style-type: none"> <li>•정기 및 차기 정밀안전점검 시 손상수량 증가, 발생여부 확인</li> </ul> | |

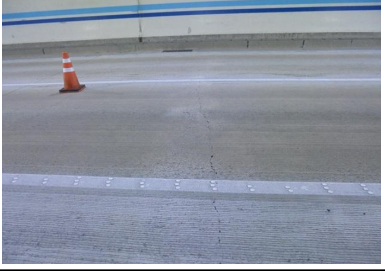
| 구 분 | 현 황 | 관리방안 | 관련사진 |
|---|---|---|---|
| 포장면 | <ul style="list-style-type: none"> <li>•포장 균열, 파손</li> </ul> | <ul style="list-style-type: none"> <li>•정기 및 차기 정밀안전점검 시 손상수량 증가, 발생여부 확인</li> </ul> | |
