## **3. 평호터널(상주,영천)**

### 3. 평호터널(상주,영천)

본 시설물은 대구광역시 군위군 소보면 평호리(상주영천고속도로 34.293~36.128km)에 위치한 터널로서 총 연장 1,965.0m(상주), 1,835.0m(영천), 폭 10.5m, 높이 7.11m로 시공되어 있다.

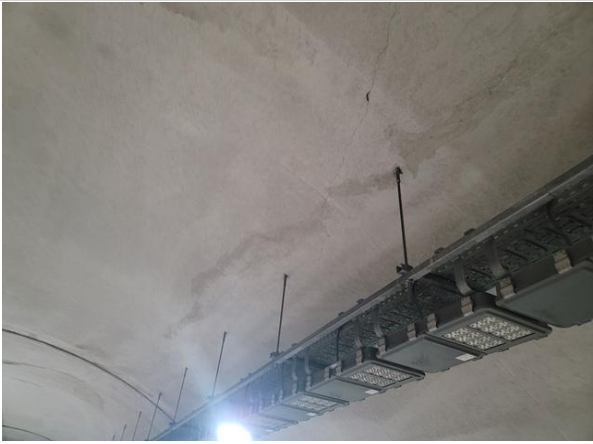
| 현 황 | S013 천단부 균열(cw=0.3mm이상) | 현 황 | S016 천단부 재균열(cw=0.3mm이상) |
| 원 인 | 건조수축 및 온도변화 | 원 인 | 보수시 마감미흡 |

| 대 책 | 주입보수 | 대 책 | 주입보수 |

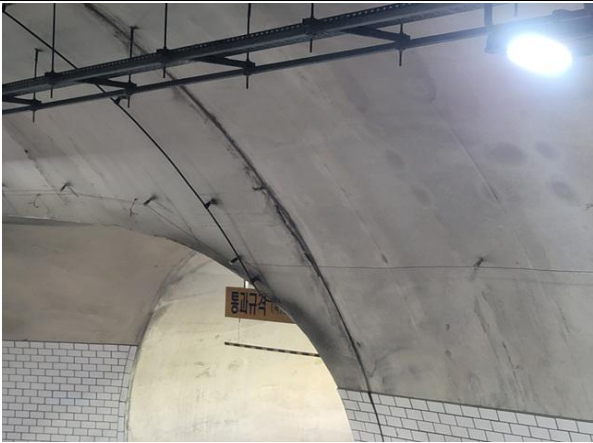
| 현 황 | S049 천단부 조인트부 들뜸 | 현 황 | S082 천단부 재균열(cw=0.3mm이상) |
| 원 인 | 거푸집 조기탈형, 다짐불량 | 원 인 | 건조수축 및 온도변화 |

| 대 책 | 단면보수 | 대 책 | 주입보수 |

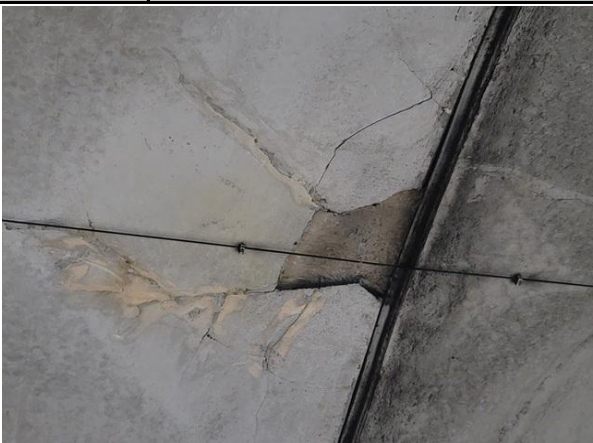
| 현 황 | S087 천단부 조인트부 탈락 및 들뜸 | 현 황 | S115 천단부 망상균열 |
| 원 인 | 거푸집 조기탈형, 다짐불량 | 원 인 | 건조수축 및 온도변화 |

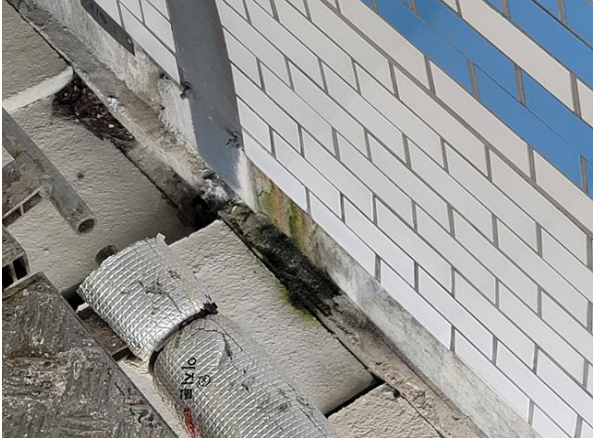
| 현 황 | S001 측벽부 하단 누수흔적 | 현 황 | S009 측벽부 타일탈락 |
| 원 인 | 우수유입 | 원 인 | 몰탈의 접착력 저하 |

| 대 책 | 주의관찰 | 대 책 | 타일 재시공 |

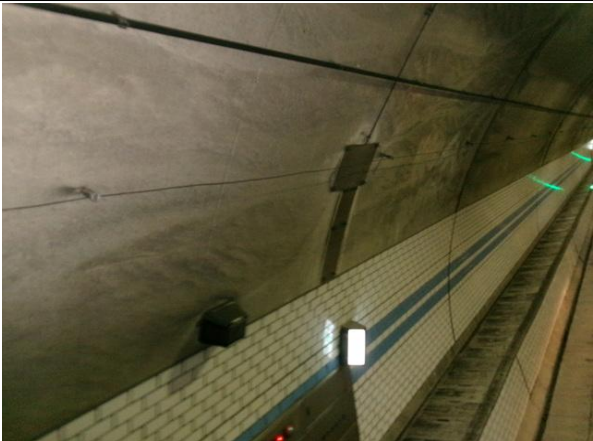
| 현 황 | S067 측벽부 균열(cw=0.3mm이상) | 현 황 | S090 측벽부 망상균열 |
| 원 인 | 건조수축 및 온도변화 | 원 인 | 건조수축 및 온도변화 |

| 대 책 | 표면보수 | 대 책 | 표면보수 |

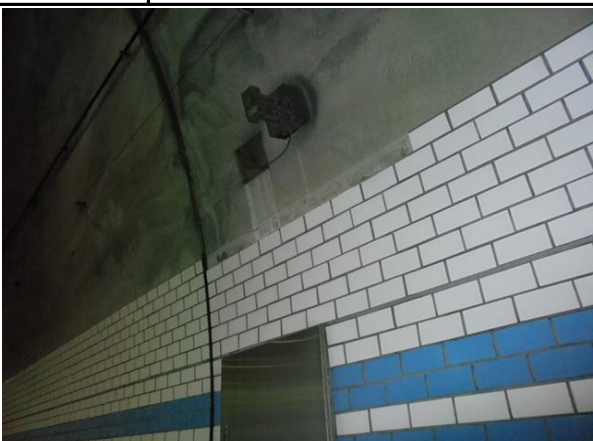
| 현 황 | S103 측벽부 타일탈락 | 현 황 | S168 측벽부 타일균열 |
| 원 인 | 몰탈의 접착력 저하 | 원 인 | 콘크리트 라이닝 균열 |

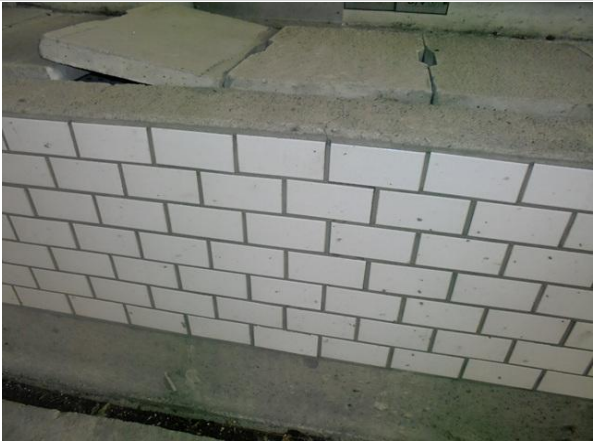
| 현 황 | S002 공동구 균열(cw=0.3mm이상) | 현 황 | S002 공동구 덮개이탈 |
| 원 인 | 건조수축 및 온도변화 | 원 인 | 공용중 외부충격 |

| 대 책 | 주입보수 | 대 책 | 타일 재시공 |

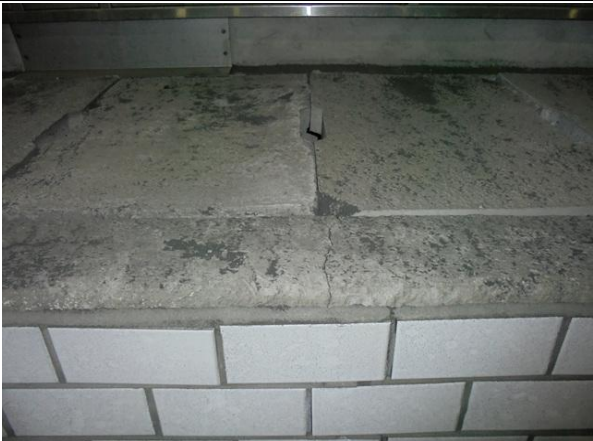
| 현 황 | S057 공동구 균열(cw=0.3mm이상) | 현 황 | S122 공동구 덮개 파손 |
| 원 인 | 건조수축 및 온도변화 | 원 인 | 공용중 외부충격 |

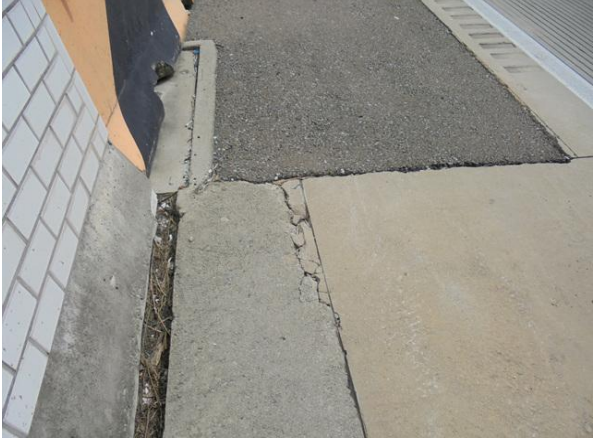
| 현 황 | S001 포장부 갓길측 파손 | 현 황 | S121 포장부 포장균열 |
| 원 인 | 공용년수 증가, 중차량 통과 | 원 인 | 건조수축 및 온도변화 |

| 대 책 | 단면보수 | 대 책 | 실링 |

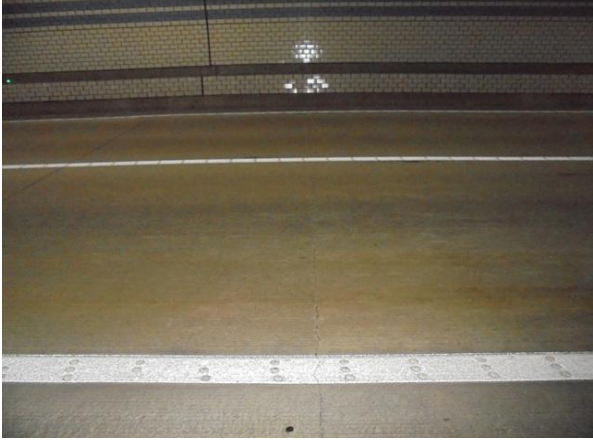
| 현 황 | S179 포장부 균열 | 현 황 | S182 포장부 파손 |
| 원 인 | 건조수축 및 온도변화 | 원 인 | 중차량 통과, 접속부 충격 |

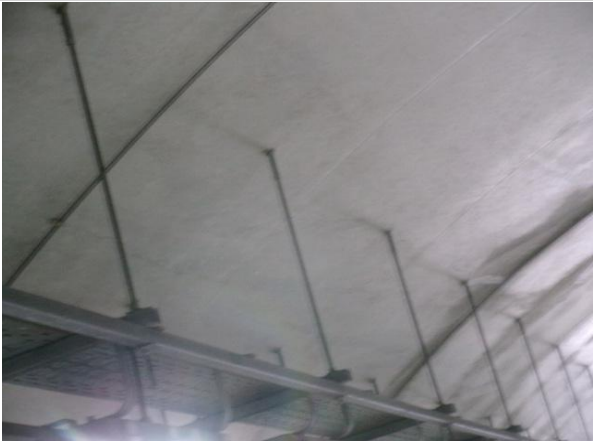
| 현 황 | S008 천단부 균열(cw=0.3mm이상) | 현 황 | S014 천단부 파손 |
| 원 인 | 건조수축 및 온도변화 | 원 인 | 시공중 외부충격 |

| 대 책 | 주입보수 | 대 책 | 단면보수 |

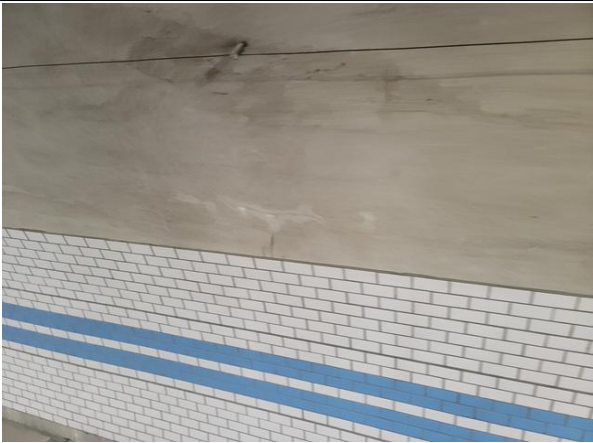
| 현 황 | S014 천단부 균열부 백태 | 현 황 | S079 천단부 조인트부 들뜸 |
| 원 인 | 균열부 우수유입 | 원 인 | 거푸집 조기탈형, 다짐불량 |

| 대 책 | 표면보수 | 대 책 | 단면보수 |

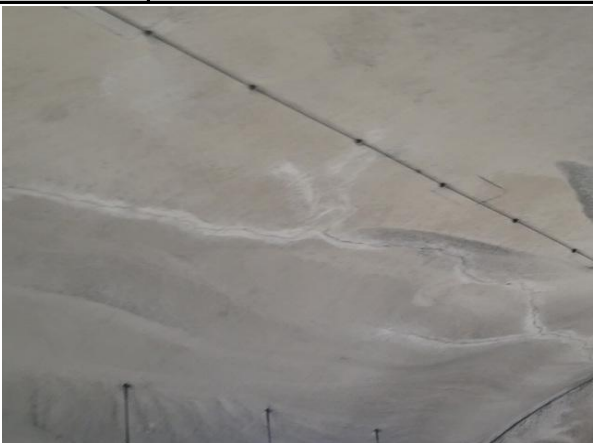
| 현 황 | S094 천단부 재균열(cw=0.3mm이상) | 현 황 | S099 천단부 망상균열 |
| 원 인 | 건조수축 및 온도변화 | 원 인 | 건조수축 및 온도변화 |

| 대 책 | 주입보수 | 대 책 | 표면보수 |

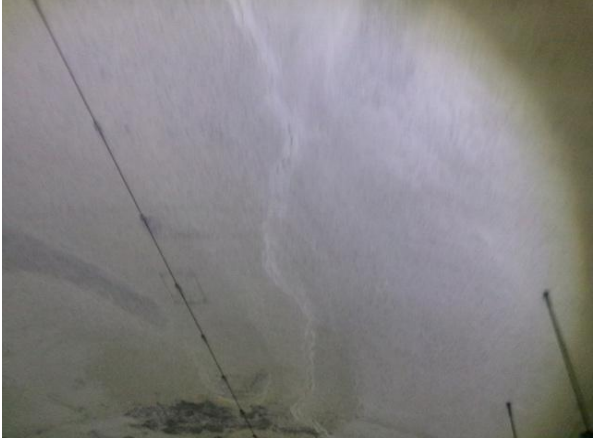
| 현 황 | S102 천단부 재균열(cw=0.3mm이상) | 현 황 | S111 천단부 균열(cw=0.3mm이상) |
| 원 인 | 건조수축 및 온도변화 | 원 인 | 건조수축 및 온도변화 |

| 대 책 | 주입보수 | 대 책 | 주입보수 |

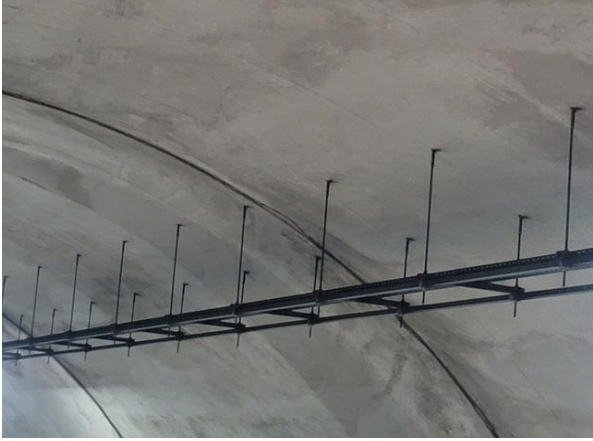
| 현 황 | S147 천단부 조인트부 들뜸 | 현 황 | S163 천단부 균열(cw=0.3mm이상) |
| 원 인 | 거푸집 조기탈형, 다짐불량 | 원 인 | 건조수축 및 온도변화 |

| 대 책 | 단면보수 | 대 책 | 주입보수 |

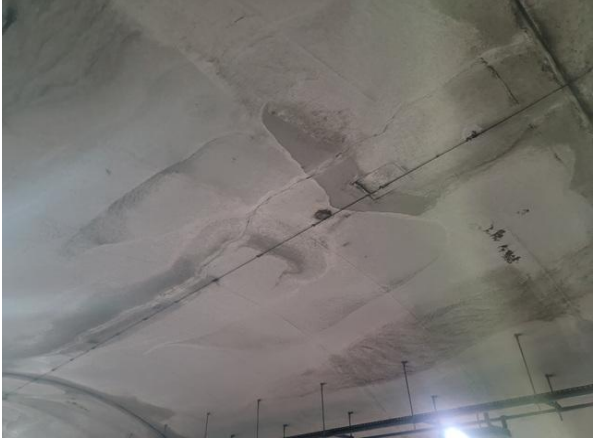
| 현 황 | S102 천단부 재균열(cw=0.3mm이상) | 현 황 | S185 천단부 균열부 백태 |
| 원 인 | 건조수축 및 온도변화 | 원 인 | 균열부 우수유입 |

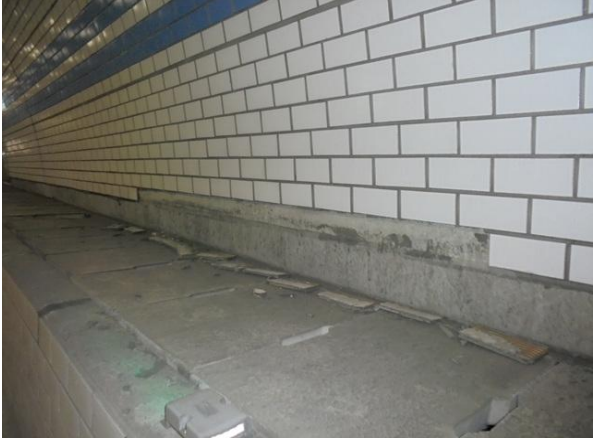
| 현 황 | S057 측벽부 타일탈락 | 현 황 | S069 측벽부 타일탈락 |
| 원 인 | 몰탈의 접착력 저하 | 원 인 | 몰탈의 접착력 저하 |

| 대 책 | 타일 재시공 | 대 책 | 타일 재시공 |

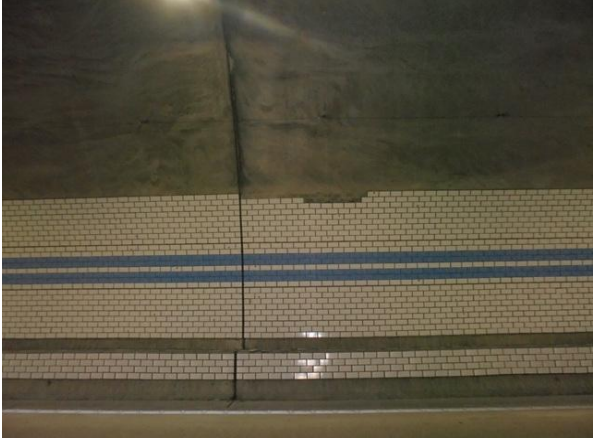
| 현 황 | S086 측벽부 타일탈락 | 현 황 | S159 측벽부 균열 (cw=0.3mm이상) |
| 원 인 | 몰탈의 접착력 저하 | 원 인 | 건조수축 및 온도변화 |

| 대 책 | 타일 재시공 | 대 책 | 주입보수 |

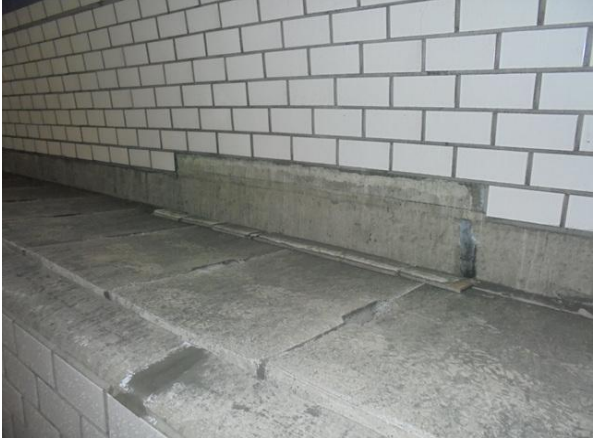
| 현 황 | S163 측벽부 타일탈락 | 현 황 | S163 측벽부 균열 (cw=0.3mm이상) |
| 원 인 | 몰탈의 접착력 저하 | 원 인 | 건조수축 및 온도변화 |

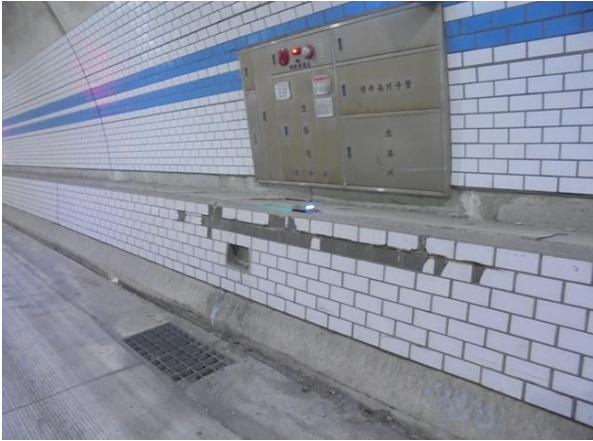
| 현 황 | S018 공동구 타일탈락, 파손 | 현 황 | S038 공동구 균열(cw=0.3mm이상) |
| 원 인 | 외부 충격 | 원 인 | 건조수축 및 온도변화 |

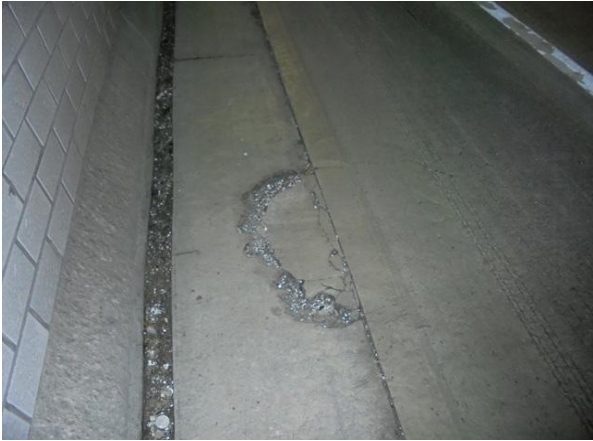
| 현 황 | S142 포장부 포장균열, 파손 | 현 황 | S161 포장부 포장균열 |
| 원 인 | 건조수축 및 온도변화, 중차량 반복통행 | 원 인 | 건조수축 및 온도변화, 중차량 반복통행 |

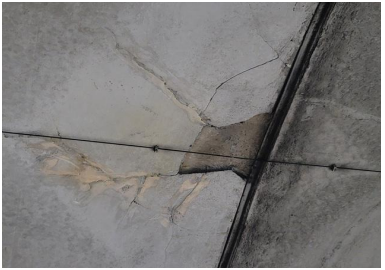
| 구 분 | 현 황 | 관리방안 | 관련사진 |
|---|---|---|---|
| 라이닝 | <ul style="list-style-type: none"> <li>•균열, 망상균열</li> <li>•조인트부 들뜸 및 탈락</li> </ul> | <ul style="list-style-type: none"> <li>•정기 및 차기 정밀안전점검 시 손상수량 증가, 손상부 확대여부 확인 <ul style="list-style-type: none"> <li>- 손상 확대에 따라 보수시기 결정</li> <li>- 보수 시 품질 및 시공관리</li> <li>- 보수 후 재손상 발생여부 확인</li> </ul> </li> </ul> | |

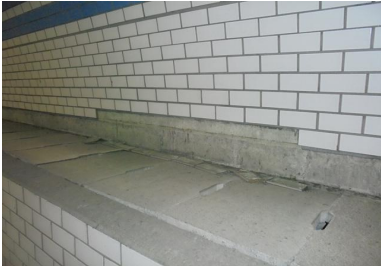
| 구 분 | 현 황 | 관리방안 | 관련사진 |
|---|---|---|---|
| 측벽부 | <ul style="list-style-type: none"> <li>•균열, 망상균열</li> <li>•타일균열 및 탈락</li> </ul> | <ul style="list-style-type: none"> <li>•정기 및 차기 정밀안전점검 시 손상수량 증가, 발생여부 확인 <ul style="list-style-type: none"> <li>- 손상 확대에 따라 보수시기 결정</li> <li>- 보수 시 품질 및 시공관리</li> <li>- 보수 후 재손상 발생여부 확인</li> </ul> </li> </ul> | |

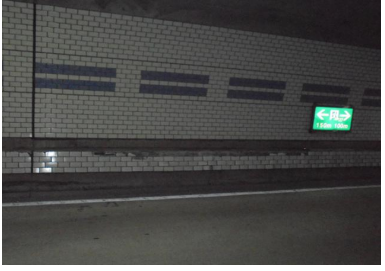
| 구 분 | 현 황 | 관리방안 | 관련사진 |
|---|---|---|---|
| 공동구 | <ul style="list-style-type: none"> <li>•덮개 파손 및 열화</li> <li>•측구 파손 및 열화</li> <li>•타일균열 및 탈락</li> </ul> | <ul style="list-style-type: none"> <li>•정기 및 차기 정밀안전점검 시 손상수량 증가, 발생여부 확인</li> </ul> | |

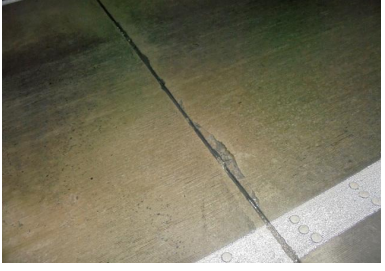
| 구 분 | 현 황 | 관리방안 | 관련사진 |
|---|---|---|---|
| 포장면 | <ul style="list-style-type: none"> <li>•포장 균열, 파손</li> </ul> | <ul style="list-style-type: none"> <li>•정기 및 차기 정밀안전점검 시 손상수량 증가, 발생여부 확인</li> </ul> | |

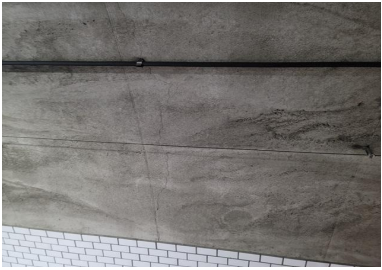
| 구 분 | 현 황 | 관리방안 | 관련사진 |
|---|---|---|---|
| 라이닝 | <ul style="list-style-type: none"> <li>•균열, 망상균열</li> <li>•조인트부 들뜸 및 탈락</li> </ul> | <ul style="list-style-type: none"> <li>•정기 및 차기 정밀안전점검 시 손상수량 증가, 손상부 확대여부 확인 <ul style="list-style-type: none"> <li>- 손상 확대에 따라 보수시기 결정</li> <li>- 보수 시 품질 및 시공관리</li> <li>- 보수 후 재손상 발생여부 확인</li> </ul> </li> </ul> | |

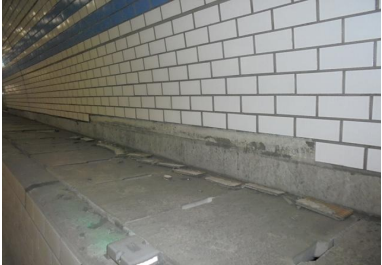
| 구 분 | 현 황 | 관리방안 | 관련사진 |
|---|---|---|---|
| 측벽부 | <ul style="list-style-type: none"> <li>•균열, 망상균열</li> <li>•타일균열 및 탈락</li> </ul> | <ul style="list-style-type: none"> <li>•정기 및 차기 정밀안전점검 시 손상수량 증가, 발생여부 확인 <ul style="list-style-type: none"> <li>- 손상 확대에 따라 보수시기 결정</li> <li>- 보수 시 품질 및 시공관리</li> <li>- 보수 후 재손상 발생여부 확인</li> </ul> </li> </ul> | |

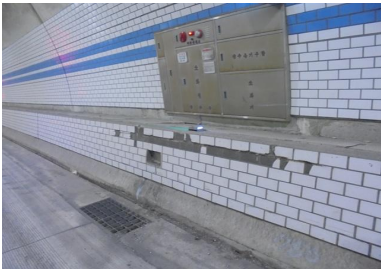
| 구 분 | 현 황 | 관리방안 | 관련사진 |
|---|---|---|---|
| 공동구 | <ul style="list-style-type: none"> <li>•덮개 파손 및 열화</li> <li>•측구 파손 및 열화</li> <li>•타일균열 및 탈락</li> </ul> | <ul style="list-style-type: none"> <li>•정기 및 차기 정밀안전점검 시 손상수량 증가, 발생여부 확인</li> </ul> | |

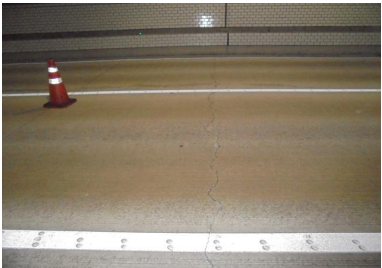
| 구 분 | 현 황 | 관리방안 | 관련사진 |
|---|---|---|---|
| 포장면 | <ul style="list-style-type: none"> <li>•포장 균열, 파손</li> </ul> | <ul style="list-style-type: none"> <li>•정기 및 차기 정밀안전점검 시 손상수량 증가, 발생여부 확인</li> </ul> | |
