## **6. 효령터널(상주,영천)**

본 시설물은 대구광역시 군위군 효령면 중구리(상주영천고속도로 42.815~43.795km)에 위치한 터널로서 총 연장 960.0m(상주), 980.0m(영천), 폭 10.3m, 높이 6.47m로 시공되어 있다.

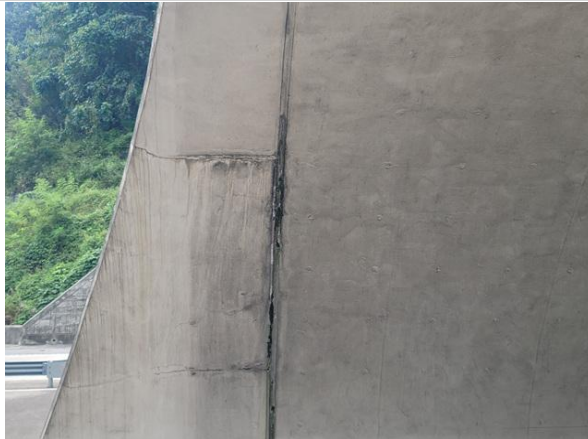
| 현황 | S001 천단부 누수흔적 | 현황 | S010 천단부 재균열(cw=0.3mm이상) |
| 원인 | 표면 수분흡착, 우수유입 | 원인 | 보수재료 열화 |

| 대책 | 표면보수 | 대책 | 주입보수 |

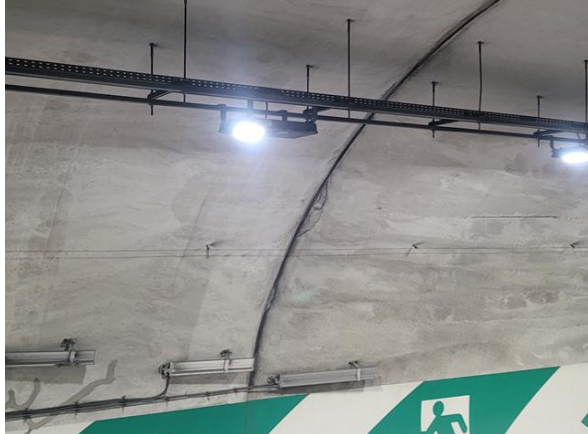
| 현황 | S029 천단부 조인트부 들뜸 | 현황 | S097 천단부 균열(cw=0.3mm이상) |
| 원인 | 거푸집 조기탈형, 다짐불량 | 원인 | 건조수축 및 온도변화 |

| 대책 | 단면보수 | 대책 | 주입보수 |

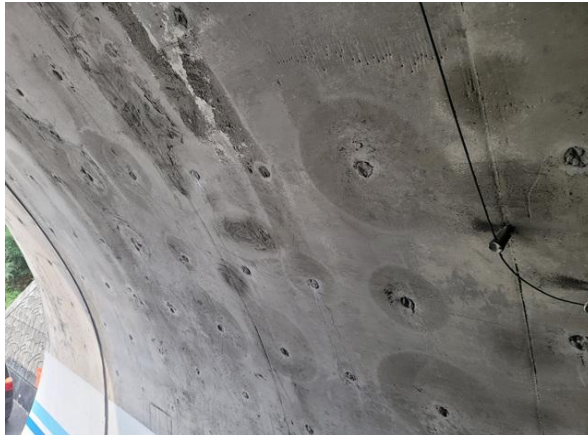
| 현황 | S099 천단부 망상균열 | 현황 | S100 천단부 균열부 백태 |
| 원인 | 건조수축 및 온도변화 | 원인 | 균열부 우수유입 |

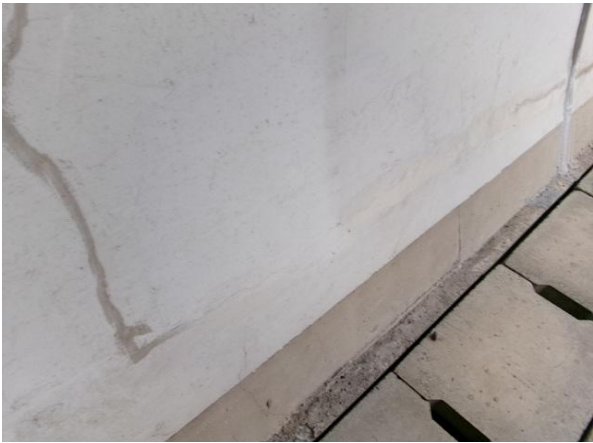
| 현 황 | S001 측벽부 균열(cw=0.3mm이상) | 현 황 | S056 측벽부 조인트부 들뜸 |
| 원 인 | 건조수축 및 온도변화 | 원 인 | 거푸집 조기탈형, 다짐불량 |

| 대 책 | 주입보수 | 대 책 | 단면보수 |

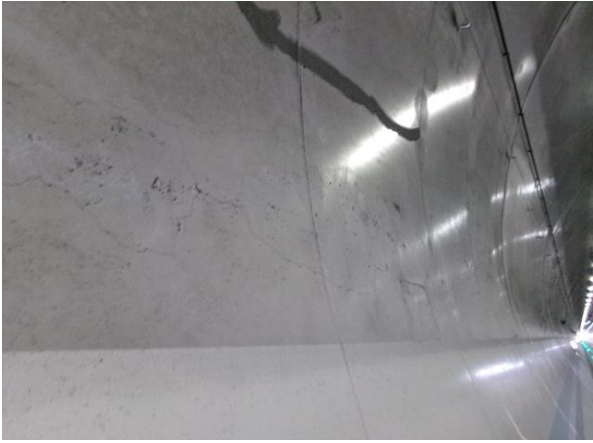
| 현 황 | S095 측벽부 망상균열 | 현 황 | S097 측벽부 균열(cw=0.3mm이상) |
| 원 인 | 건조수축 및 온도변화 | 원 인 | 건조수축 및 온도변화 |

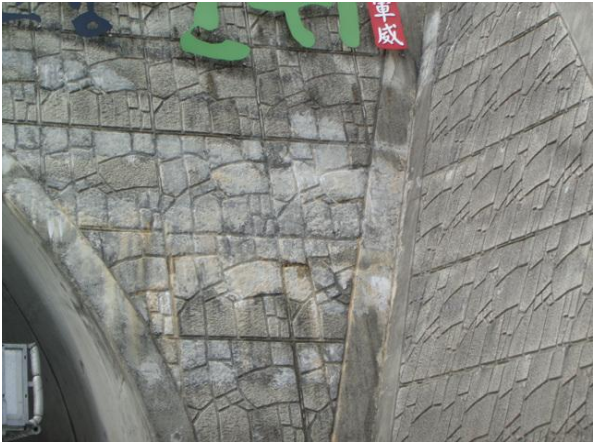
| 현 황 | 시점측 갯문 백태 | 현 황 | 시점측 갯문 균열(cw=0.3mm이상) |
| 원 인 | 표면 우수유입 | 원 인 | 건조수축 및 온도변화 |

| 대 책 | 표면보수 | 대 책 | 주입보수 |

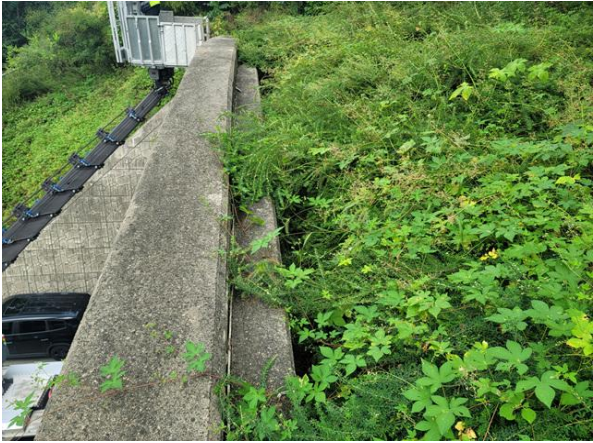
| 현 황 | 종점측 갯문 배수로균열(cw=0.3mm이상) | 현 황 | 종점측 갯문 배수로 이격 |
| 원 인 | 건조수축 및 온도변화 | 원 인 | 재료의 신축성 |

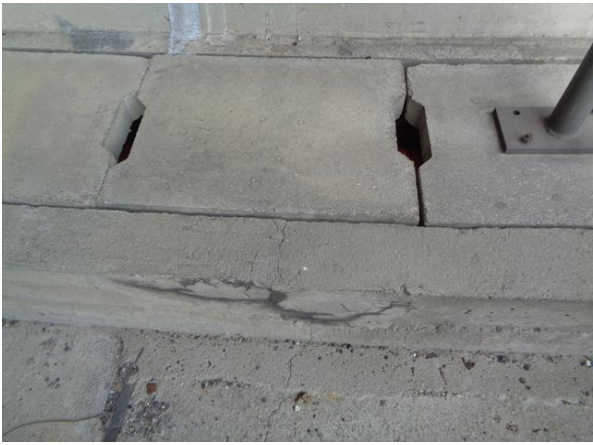
| 현 황 | S001 공동구 균열(cw=0.3mm이상) | 현 황 | S016 공동구 덮개 파손 |
| 원 인 | 건조수축 및 온도변화 | 원 인 | 외부 충격 |

| 대 책 | 주입보수 | 대 책 | 단면보수 |

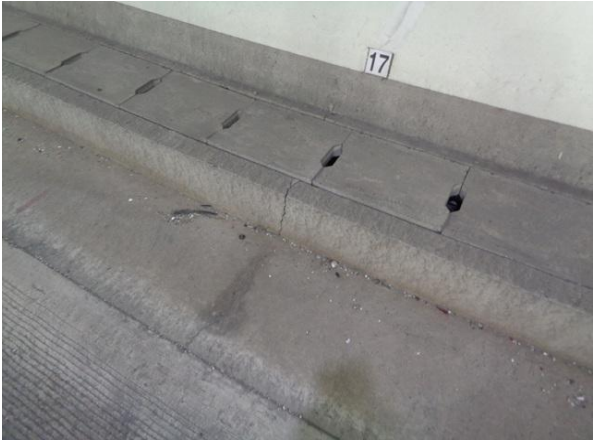
| 현 황 | S019 공동구 균열(cw=0.3mm이상) | 현 황 | S020 배수시설 이물질퇴적 |
| 원 인 | 건조수축 및 온도변화 | 원 인 | 공용기간 증가 |

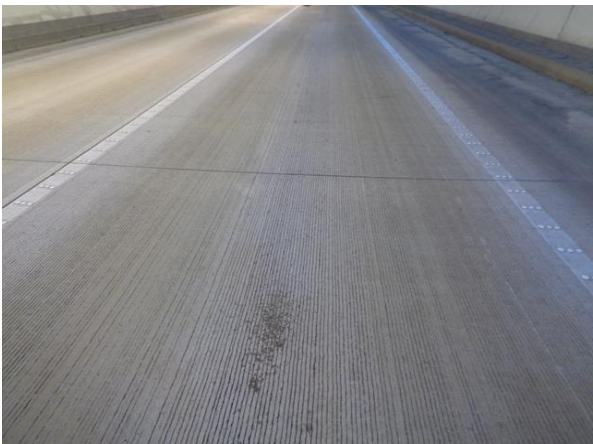
| 현 황 | S007 포장부 포장 마모 | 현 황 | S012 포장부 균열 |
| 원 인 | 중차량 반복통행, 공용기간 증가 | 원 인 | 건조수축, 온도변화, 중차량 반복통행 |

| 대 책 | 단면보수 | 대 책 | 실링 |

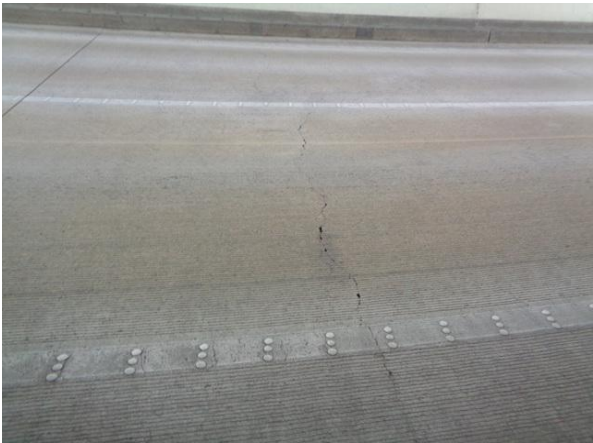
| 현 황 | S017 포장부 균열 | 현 황 | S094 포장부 포장 파손 |
| 원 인 | 건조수축, 온도변화, 중차량 반복통행 | 원 인 | 중차량 반복통행 |

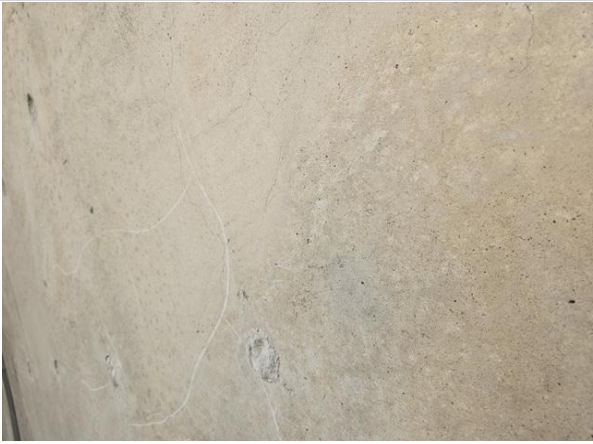
| 현 황 | S002 천단부 망상균열(cw=0.3mm미만) | 현 황 | S015 천단부 조인트부 들뜸 |
| 원 인 | 건조수축 및 온도변화 | 원 인 | 거푸집 조기탈형, 다짐불량 |

| 대 책 | 표면보수 | 대 책 | 단면보수 |

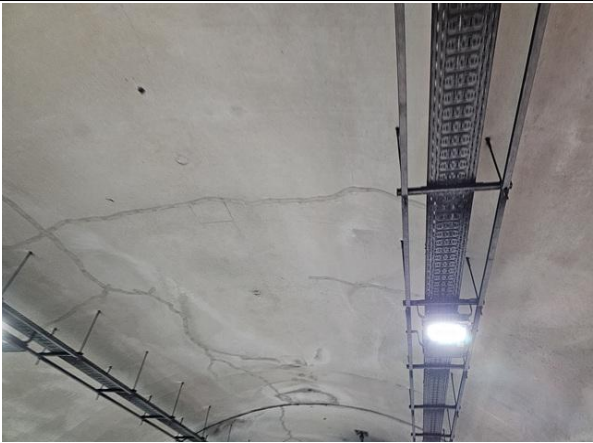
| 현 황 | S097 천단부 균열(cw=0.3mm이상) | 현 황 | S082 천단부 균열부백태 |
| 원 인 | 건조수축 및 온도변화 | 원 인 | 균열부 누수 |

| 대 책 | 주입보수 | 대 책 | 표면보수 |

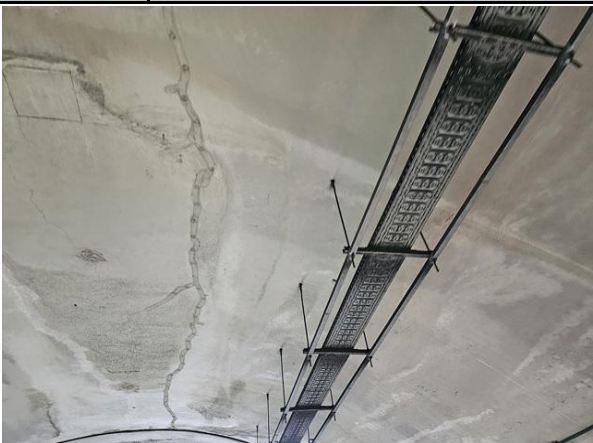
| 현 황 | S097 천단부 균열(cw=0.3mm미만) | 현 황 | S102 천단부 균열부백태 |
| 원 인 | 건조수축 및 온도변화 | 원 인 | 균열부 우수유입 |

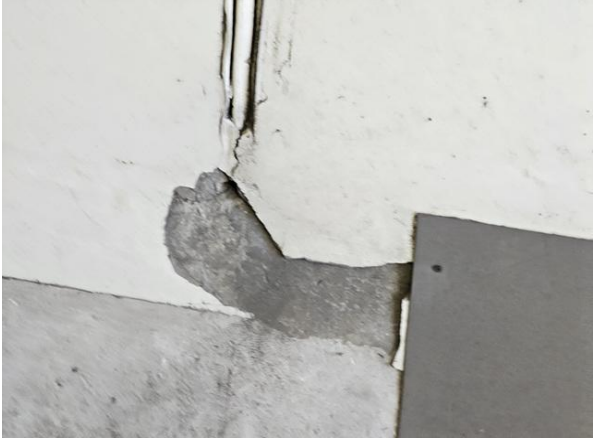
| 현 황 | S003 측벽부 조인트부 박락 | 현 황 | S010 측벽부 균열(cw=0.3mm이상) |
| 원 인 | 거푸집 조기탈형, 다짐불량 | 원 인 | 건조수축 및 온도변화 |

| 대 책 | 단면보수 | 대 책 | 주입보수 |

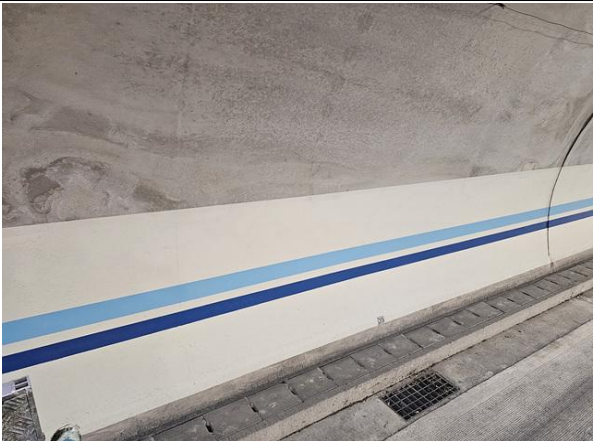
| 현 황 | S022 측벽부 망상균열 | 현 황 | S102 측벽부 누수흔적 |
| 원 인 | 건조수축 및 온도변화 | 원 인 | 표면 우수유입 |

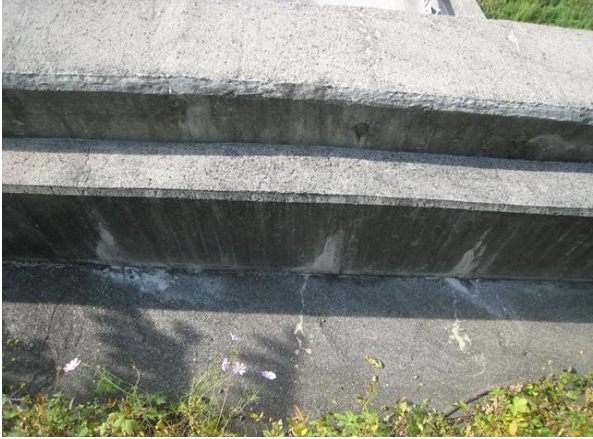
| 현 황 | 시점측 갯문 배수로 균열 | 현 황 | 시점측 갯문 이격 |
| 원 인 | 건조수축 및 온도변화 | 원 인 | 시공미흡 |

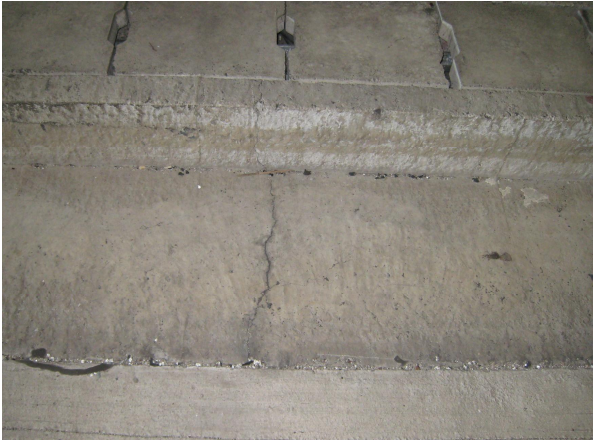
| 현 황 | S099 공동구 균열 | 현 황 | S037 배수시설 이물질퇴적 |
| 원 인 | 건조수축 및 온도변화 | 원 인 | 공용기간 증가 |

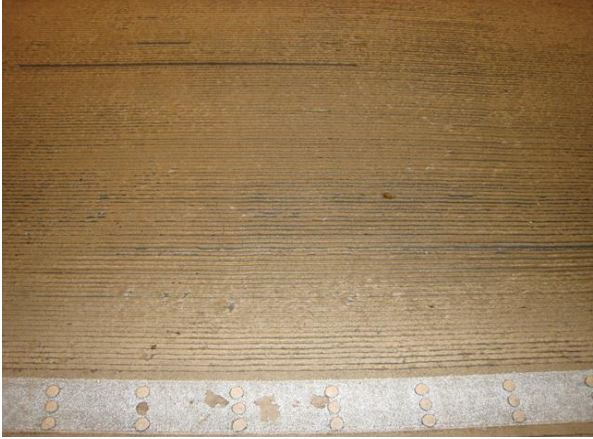
| 현 황 | S009 포장부 망상균열, 표면불량 | 현 황 | S042 포장부 포장 파손 |
| 원 인 | 건조수축, 온도변화 | 원 인 | 중차량 반복통행 |

| 대 책 | 단면보수 | 대 책 | 단면보수 |

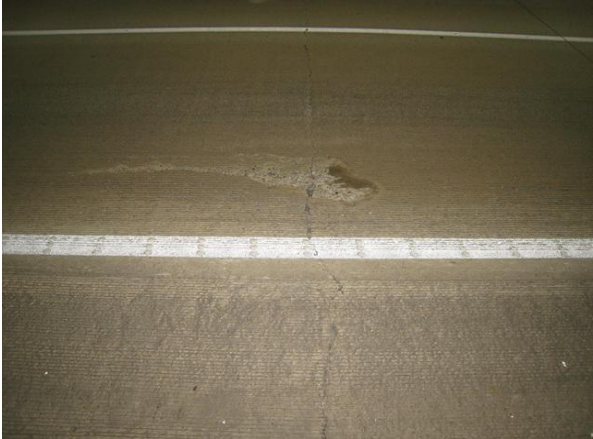
| 현 황 | S081 포장부 균열, 박리 | 현 황 | S101 포장부 파손 |
| 원 인 | 건조수축, 온도변화, 중차량 반복통행 | 원 인 | 건조수축, 온도변화, 중차량 반복통행 |

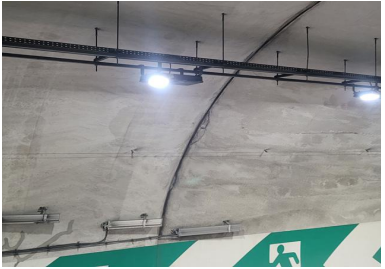
| 구 분 | 현 황 | 관리방안 | 관련사진 |
|---|---|---|---|
| 라이닝 | <ul style="list-style-type: none"> <li>•균열, 망상균열</li> <li>•조인트부 박락</li> </ul> | <ul style="list-style-type: none"> <li>•정기 및 차기 정밀안전점검 시 손상수량 증가, 손상부 확대여부 확인</li> <li>- 손상 확대에 따라 보수시기 결정</li> <li>- 보수 시 품질 및 시공관리</li> <li>- 보수 후 재손상 발생여부 확인</li> </ul> | |

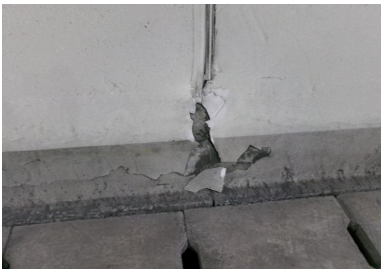
| 구 분 | 현 황 | 관리방안 | 관련사진 |
|---|---|---|---|
| 측벽부 | <ul style="list-style-type: none"> <li>•균열, 망상균열</li> <li>•백태, 철근노출</li> <li>•타일균열 및 탈락</li> </ul> | <ul style="list-style-type: none"> <li>•정기 및 차기 정밀안전점검 시 손상수량 증가, 발생여부 확인</li> <li>- 손상 확대에 따라 보수시기 결정</li> <li>- 보수 시 품질 및 시공관리</li> <li>- 보수 후 재손상 발생여부 확인</li> </ul> | |

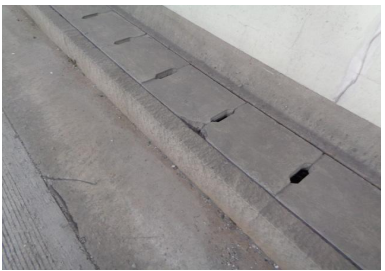
| 구 분 | 현 황 | 관리방안 | 관련사진 |
|---|---|---|---|
| 공동구 | <ul style="list-style-type: none"> <li>•덮개 파손 및 열화</li> <li>•측구 파손 및 열화</li> </ul> | <ul style="list-style-type: none"> <li>•정기 및 차기 정밀안전점검 시 손상수량 증가, 발생여부 확인</li> </ul> | |

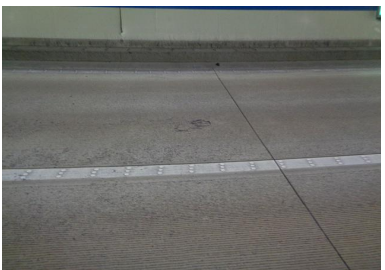
| 구 분 | 현 황 | 관리방안 | 관련사진 |
|---|---|---|---|
| 포장면 | <ul style="list-style-type: none"> <li>•포장 균열, 파손</li> </ul> | <ul style="list-style-type: none"> <li>•정기 및 차기 정밀안전점검 시 손상수량 증가, 발생여부 확인</li> </ul> | |

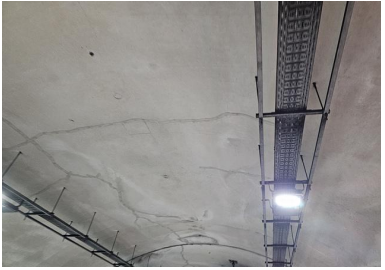
| 구 분 | 현 황 | 관리방안 | 관련사진 |
|---|---|---|---|
| 라이닝 | <ul style="list-style-type: none"> <li>•균열, 망상균열</li> <li>•조인트부 박락</li> </ul> | <ul style="list-style-type: none"> <li>•정기 및 차기 정밀안전점검 시 손상수량 증가, 손상부 확대여부 확인 <ul style="list-style-type: none"> <li>- 손상 확대에 따라 보수시기 결정</li> <li>- 보수 시 품질 및 시공관리</li> <li>- 보수 후 재손상 발생여부 확인</li> </ul> </li> </ul> | |

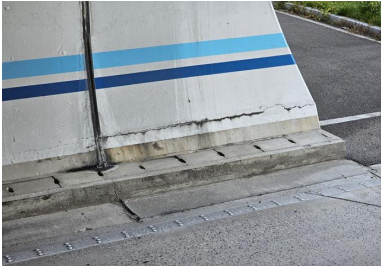
| 구 분 | 현 황 | 관리방안 | 관련사진 |
|---|---|---|---|
| 측벽부 | <ul style="list-style-type: none"> <li>•균열, 망상균열</li> <li>•백태, 철근노출</li> <li>•타일균열 및 탈락</li> </ul> | <ul style="list-style-type: none"> <li>•정기 및 차기 정밀안전점검 시 손상수량 증가, 발생여부 확인 <ul style="list-style-type: none"> <li>- 손상 확대에 따라 보수시기 결정</li> <li>- 보수 시 품질 및 시공관리</li> <li>- 보수 후 재손상 발생여부 확인</li> </ul> </li> </ul> | |

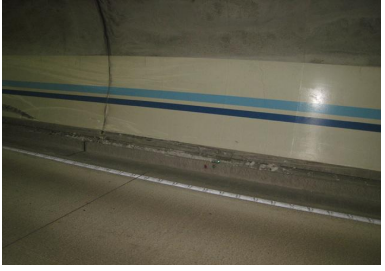
| 구 분 | 현 황 | 관리방안 | 관련사진 |
|---|---|---|---|
| 공동구 | <ul style="list-style-type: none"> <li>•덮개 파손 및 열화</li> <li>•측구 파손 및 열화</li> </ul> | <ul style="list-style-type: none"> <li>•정기 및 차기 정밀안전점검 시 손상수량 증가, 발생여부 확인</li> </ul> | |

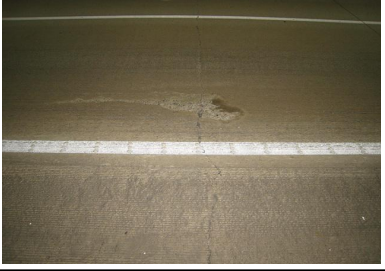
| 구 분 | 현 황 | 관리방안 | 관련사진 |
|---|---|---|---|
| 포장면 | <ul style="list-style-type: none"> <li>•포장 균열, 파손</li> </ul> | <ul style="list-style-type: none"> <li>•정기 및 차기 정밀안전점검 시 손상수량 증가, 발생여부 확인</li> </ul> | |
