## 3. 블럭식 옹벽 03

### 3. 블록식 옹벽 03

본 시설물은 대구광역시 군위군 소보면 산법리(상주영천고속도로 29.178~29.400km)에 위치한 2중 시설물로서 연장 218.0m, 지면노출높이 8.7m의 블록식 보강토옹벽이다.

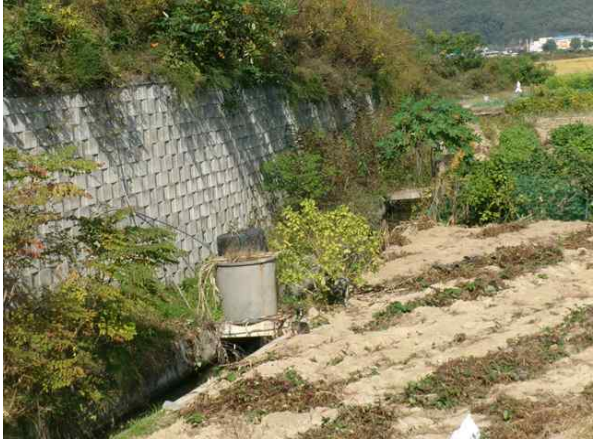
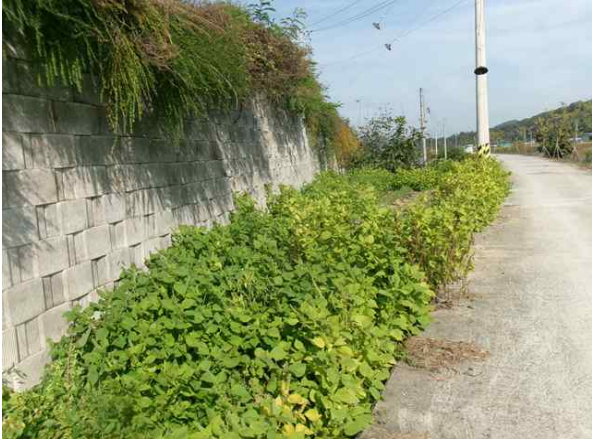
| 현 황 | • 상태양호 | 현 황 | • 상태양호 |

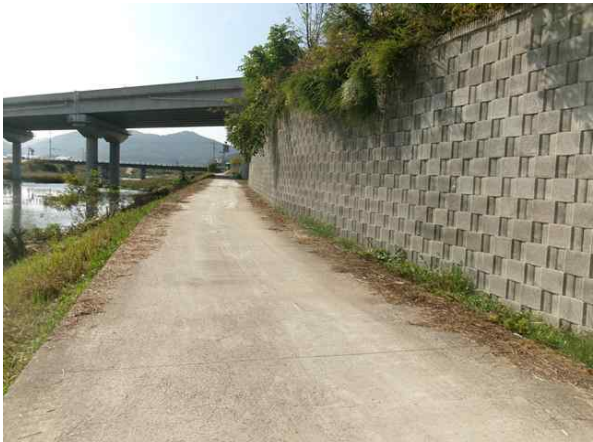
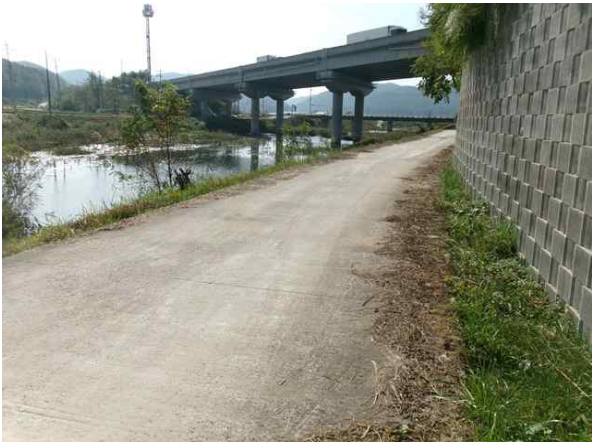
| 현 황 | • 하부 포장 상태양호 | 현 황 | • 하부 포장 상태양호 |

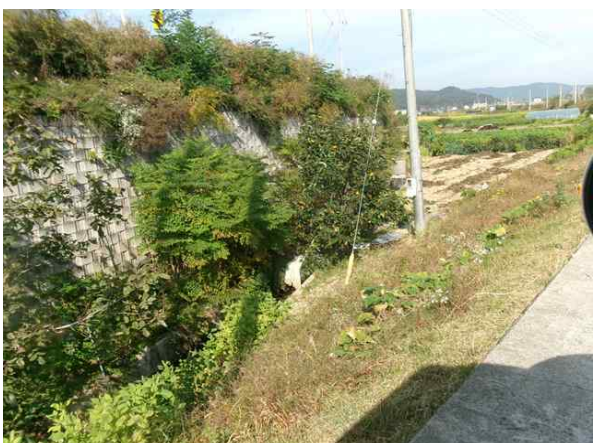
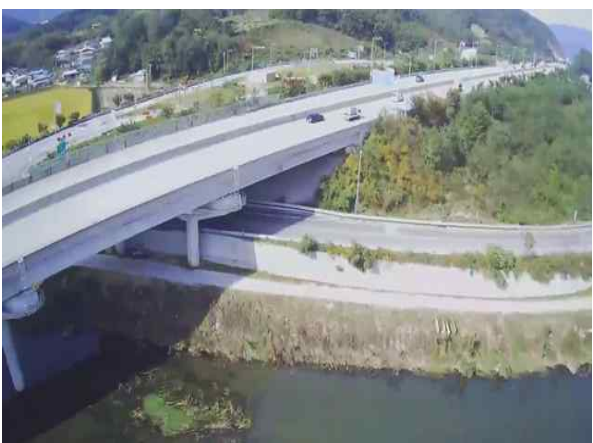
| 현 황 | • 상태양호 | 현 황 | • 상태양호 |

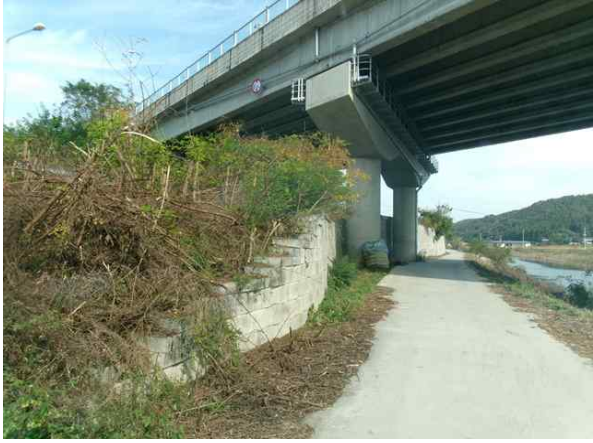
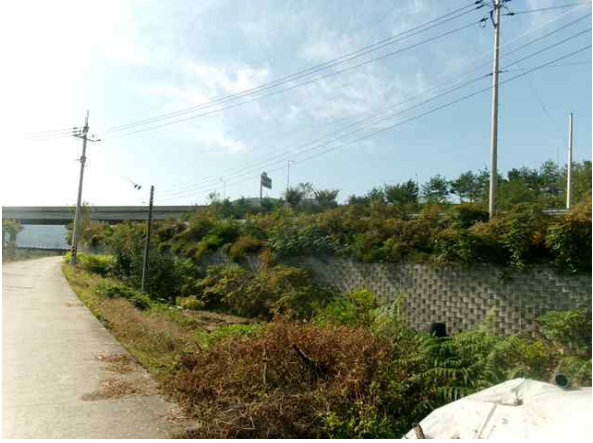
| 현 황 | • 상태양호 | 현 황 | • 상태양호 |

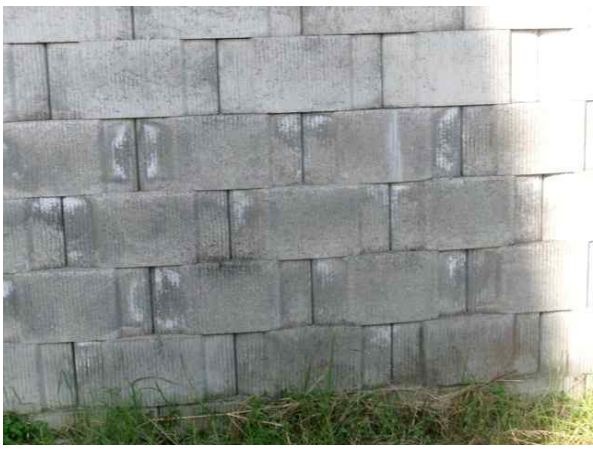
| 현 황 | • S3 블럭 균열(1EA) | 현 황 | • S3 블럭 균열(1EA) |
| 원 인 | • 공용기간 증가 | 원 인 | • 공용기간 증가 |

| 대 책 | • 표면처리 | 대 책 | • 표면처리 |

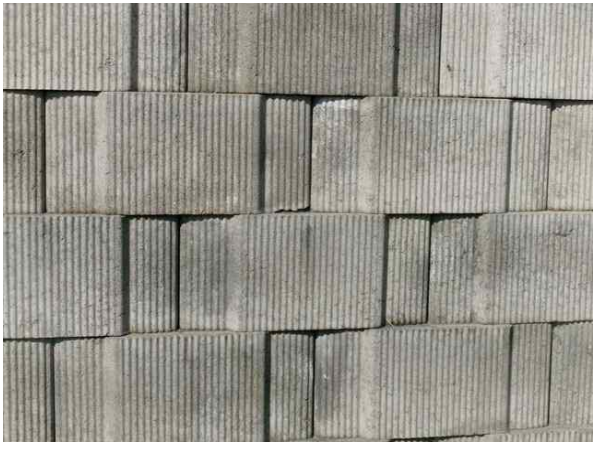
| 현 황 | • S3 블럭 파손(1EA) | 현 황 | • S5 블럭 파손(1EA) |
| 원 인 | • 외부 충격 | 원 인 | • 외부 충격 |

| 대 책 | • 단면보수 | 대 책 | • 단면보수 |

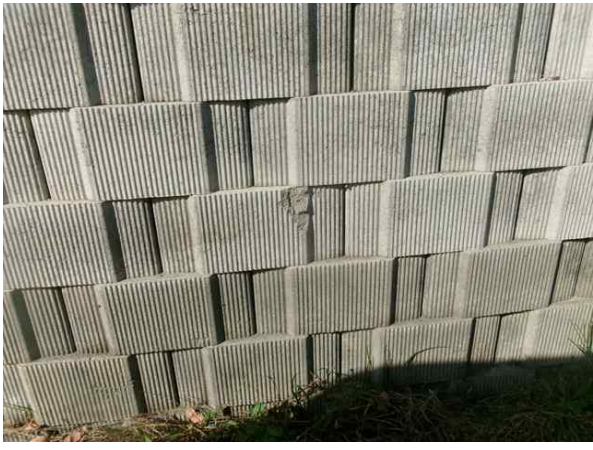
| 현 황 | • S5 블럭 파손(1EA) | 현 황 | • S5 블럭 파손(1EA) |
| 원 인 | • 외부 충격 | 원 인 | • 외부 충격 |

| 대 책 | • 단면보수 | 대 책 | • 단면보수 |

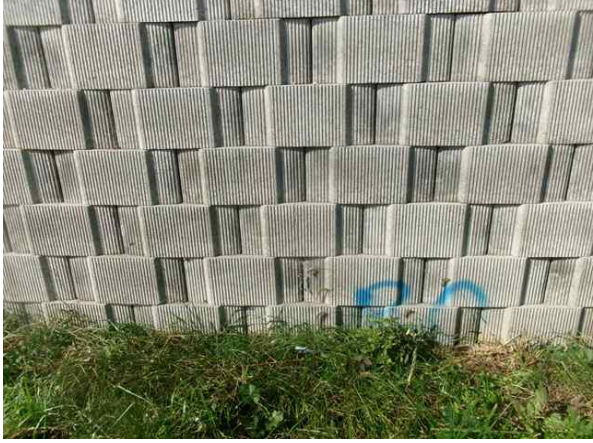
| 현 황 | • S7 블럭 균열(1EA) | 현 황 | • S7 블럭 균열(1EA) |
| 원 인 | • 공용기간 증가 | 원 인 | • 공용기간 증가 |

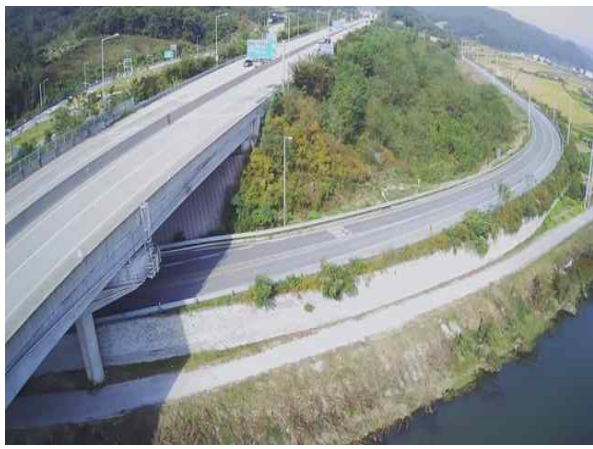
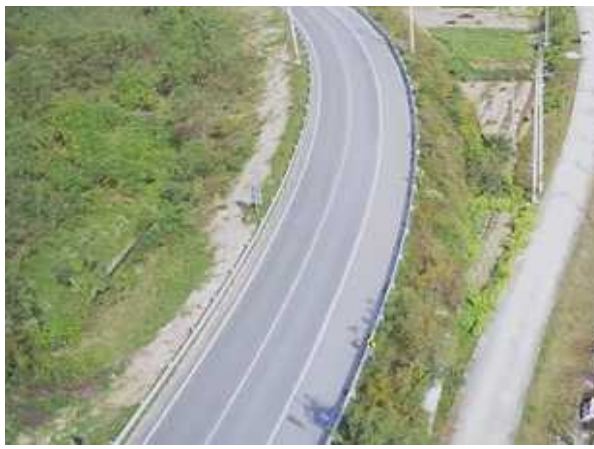
| 현 황 | • 상부 도로 상태양호 | 현 황 | • 상부 도로 상태양호 |

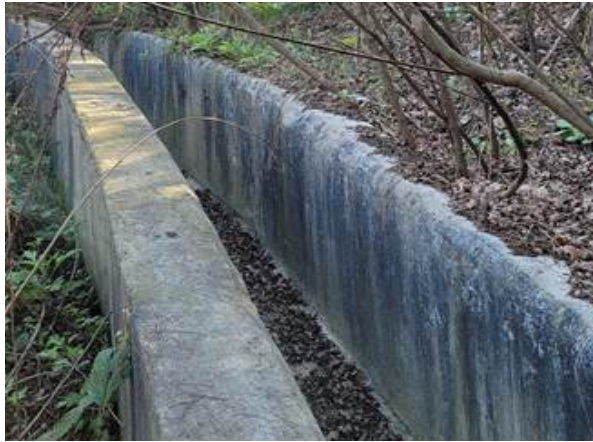
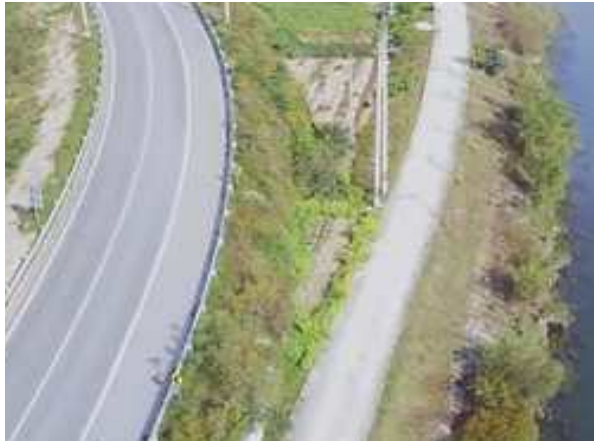
| 현 황 | • 배수시설 상태현황 | 현 황 | • 배수시설 상태현황 |

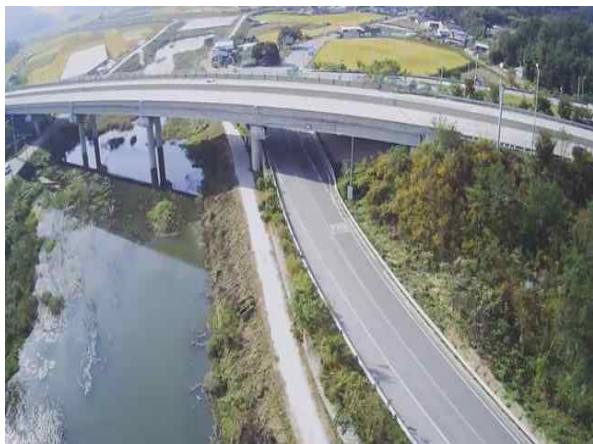
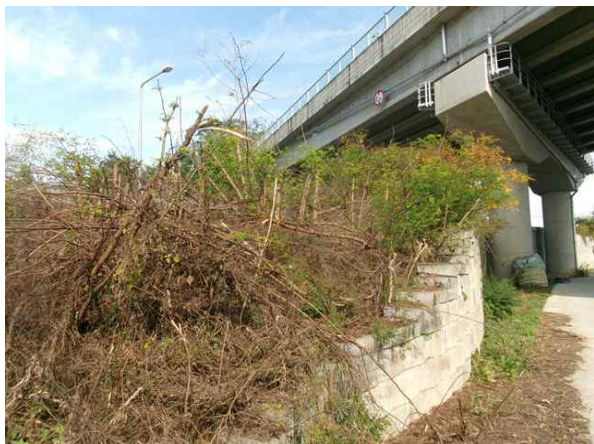
| 현 황 | • 상부 성토부 상태양호 | 현 황 | • 상부 성토부 상태양호 |

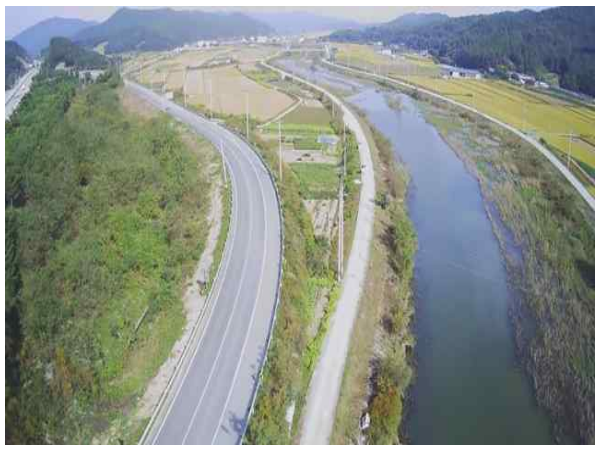
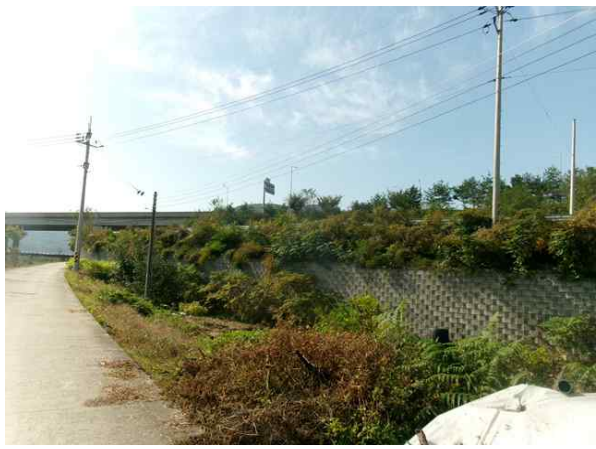
| 현 황 | • 상부 성토부 상태양호 | 현 황 | • 상부 성토부 상태양호 |

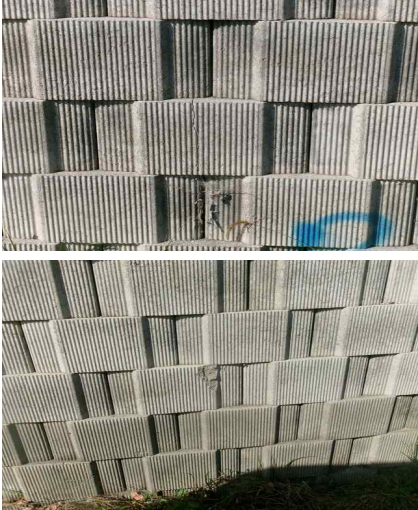
| 구 분 | 중점유지관리 사항 | 현황 사진 |
|---|---|---|
| 전<br>면<br>부 | <ul style="list-style-type: none"> <li>• 블럭 균열<br/>→ 공용기간 증가로 인해 발생한 것으로 판단되며, 시설물의 사용성 및 구조적인 손상은 아니나 주기적인 점검을 통해 발생규모 및 현황관리를 실시하고, 일정규모 이상 발생할 경우 적절한 조치를 통한 관리 필요</li> <li>• 블럭 파손<br/>→ 외부충격으로 인해 발생한 것으로 판단되며, 시설물의 사용성 및 구조적인 손상은 아니나 주기적인 점검을 통해 발생규모 및 현황관리를 실시하고, 일정규모 이상 발생할 경우 적절한 조치를 통한 관리 필요</li> </ul> | |

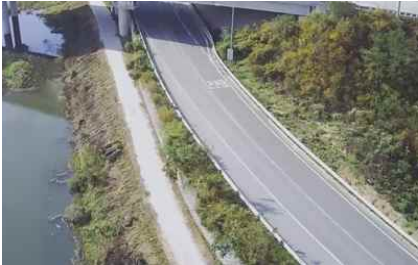
| 구 분 | 중점유지관리 사항 | 현황 사진 |
|---|---|---|
| 배<br>수<br>시<br>설 | <ul style="list-style-type: none"> <li>• 배수로 발생하는 토사퇴적의 경우 장기공용, 우수 등에 의한 손상으로 원활한 배수를 위해 주기적인 정비를 통한 관리가 필요하고, 상부 배수로 설치부에 과도한 식생이 산재하여, 추후 원활한 점검을 위한 정비 등의 조치가 필요</li> </ul> | |

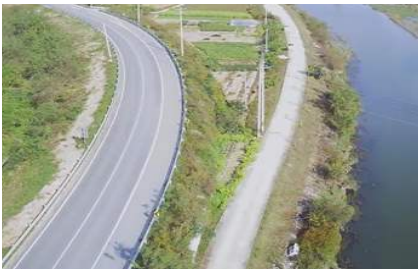
| 구 분 | 중점유지관리 사항 | 현황 사진 |
|---|---|---|
| 성<br>토<br>부 | <ul style="list-style-type: none"> <li>• 우수 및 동결융해에 의한 지하수 침투, 식생유실 발생여부를 주기적인 관찰을 통한 확인필요</li> </ul> | |

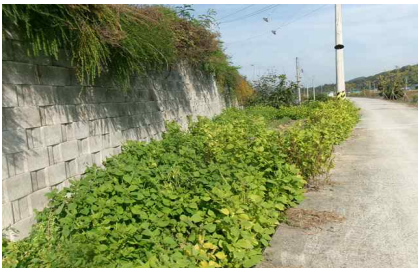
| 구 분 | 중점유지관리 사항 | 현황 사진 |
|---|---|---|
| 기<br>초<br>부 | <ul style="list-style-type: none"> <li>• 우수에 의한 기초부 침식, 세굴 등의 손상 발생여부를 주기적인 관찰을 통한 확인필요</li> </ul> | |
