## 4. 블럭식 옹벽 04

### 4.1 시설물 개요

본 시설물은 대구광역시 군위군 소보면 산법리(상주영천고속도로 30.940~31.213km)에 위치한 2중 시설물로서 연장 273.0m, 지면노출높이 12.5m의 블럭식 보강토옹벽이다.

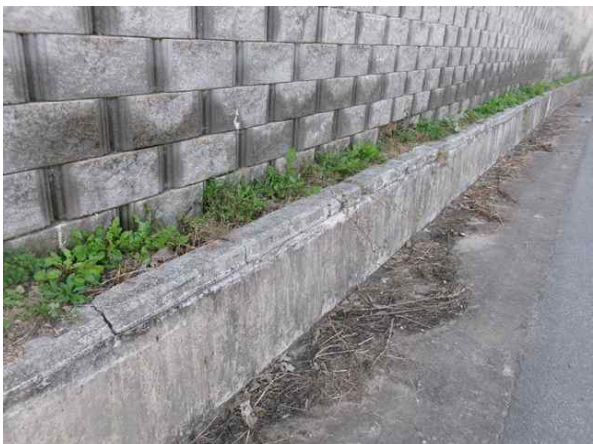
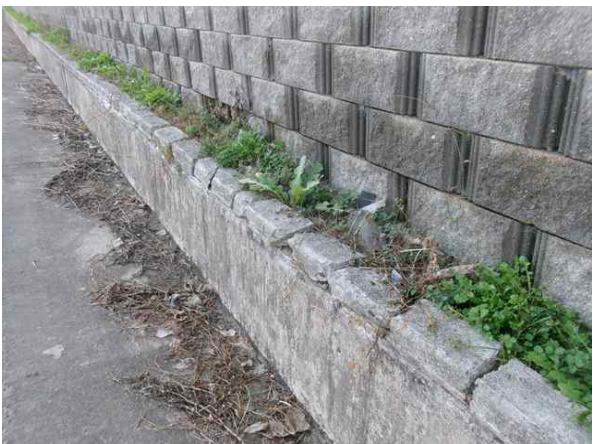
| 현 황 | • S8 하부 방호벽 파손(0.2x4.0) | 현 황 | • S8 하부 방호벽 파손(0.2x4.0) |
| 원 인 | • 외부충격 등 | 원 인 | • 외부충격 등 |

| 대 책 | • 단면보수 | 대 책 | • 단면보수 |

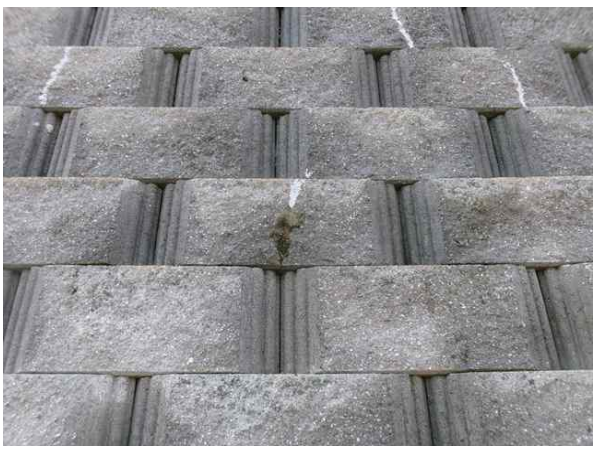
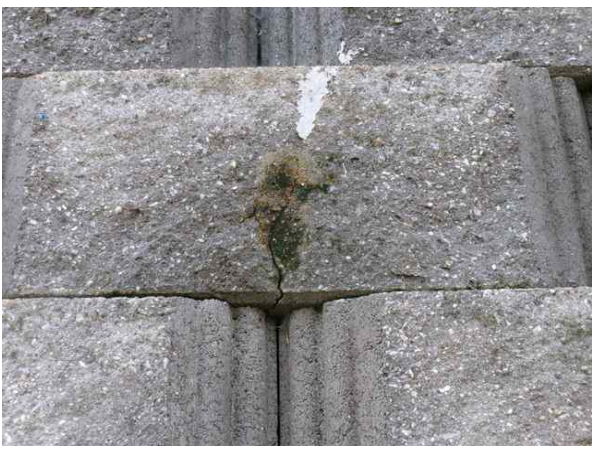
| 현 황 | • S1 블럭 균열(1EA) | 현 황 | • S1 블럭 균열(1EA) |
| 원 인 | • 공용기간 증가 등 | 원 인 | • 공용기간 증가 등 |

| 대 책 | • 표면처리 | 대 책 | • 표면처리 |

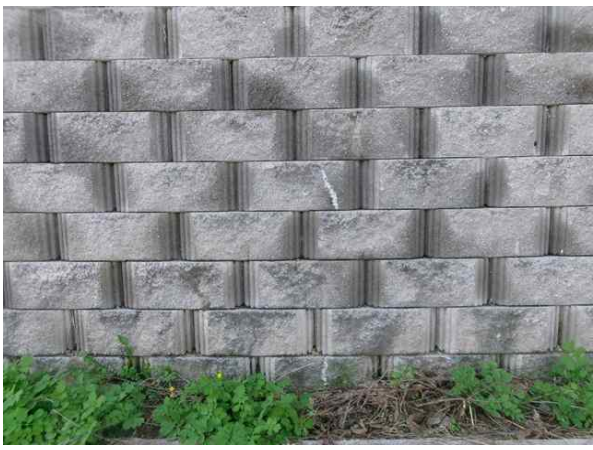
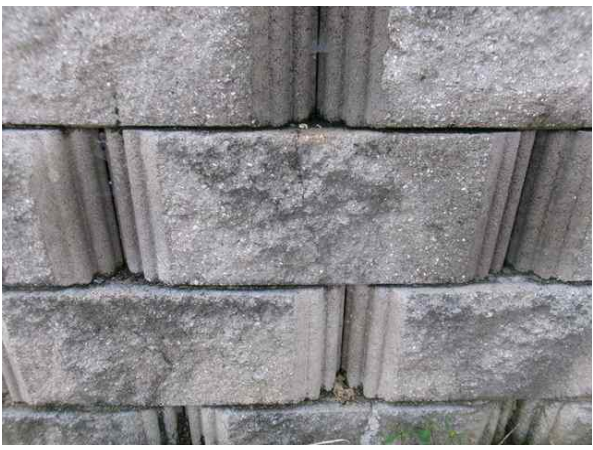
| 현 황 | • S1 블럭 균열(2EA) | 현 황 | • S1 블럭 균열(2EA) |
| 원 인 | • 공용기간 증가 등 | 원 인 | • 공용기간 증가 등 |

| 대 책 | • 표면처리 | 대 책 | • 표면처리 |

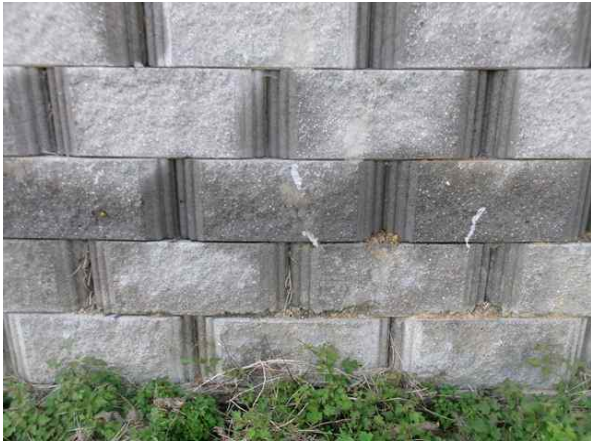
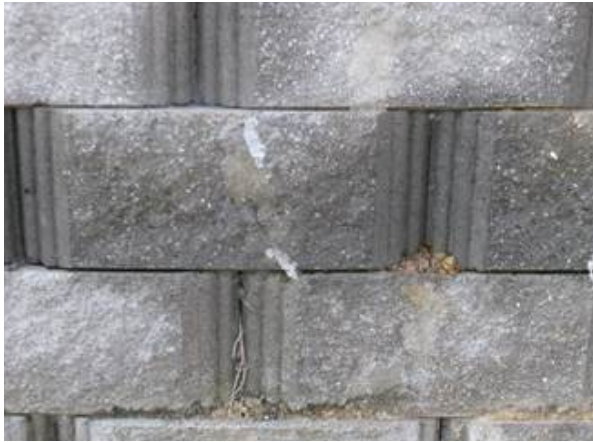
| 현 황 | • S7 블럭 균열(1EA) | 현 황 | • S7 블럭 균열(1EA) |
| 원 인 | • 공용기간 증가 등 | 원 인 | • 공용기간 증가 등 |

| 대 책 | • 표면처리 | 대 책 | • 표면처리 |

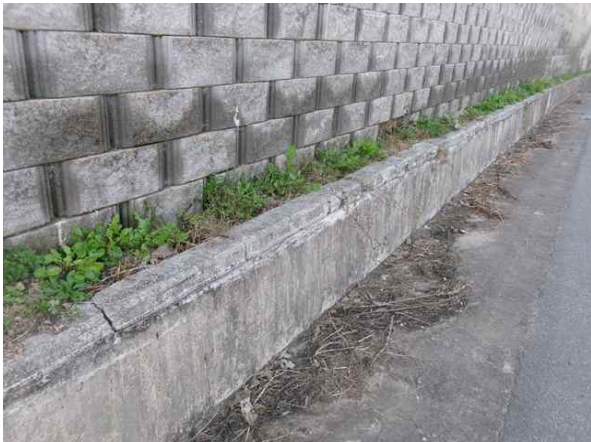
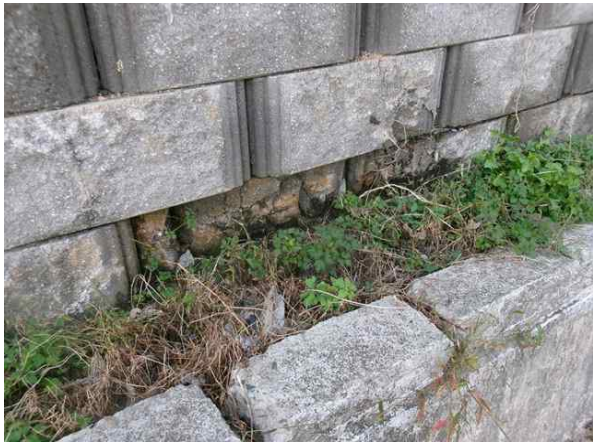
| 현 황 | • S8 블럭 파손(3EA) | 현 황 | • S8 블럭 파손(3EA) |
| 원 인 | • 시공미흡, 공용기간 증가 등 | 원 인 | • 시공미흡, 공용기간 증가 등 |

| 대 책 | • 단면보수 | 대 책 | • 단면보수 |

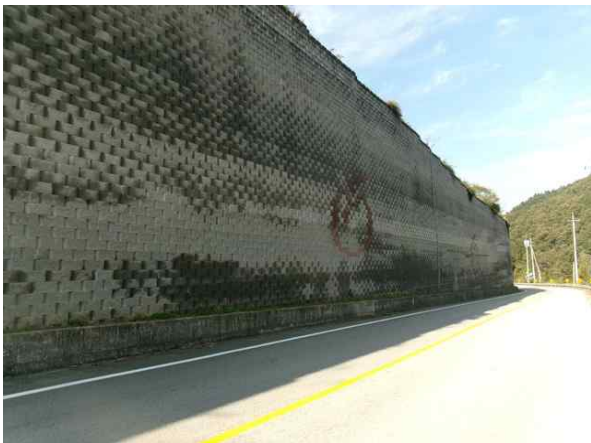
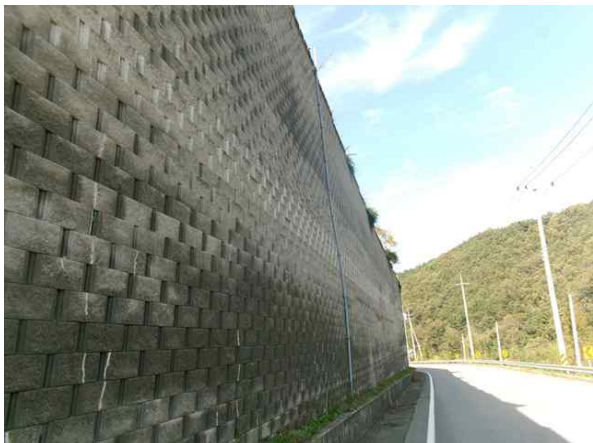
| 현 황 | • S10 배부름(20.0x10.0) | 현 황 | • S10 배부름(20.0x10.0) |
| 원 인 | • 시공미흡 등 | 원 인 | • 시공미흡 등 |

| 대 책 | • 주의관찰 | 대 책 | • 주의관찰 |

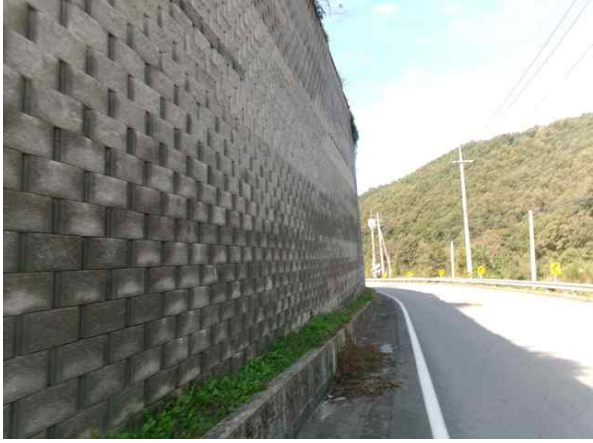
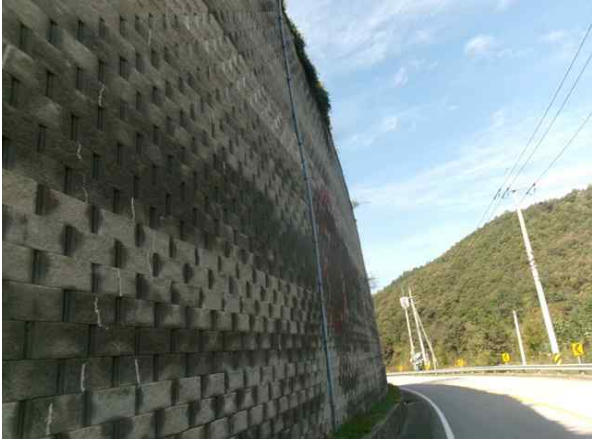
| 현 황 | • S12 배부름(20.0x10.0) | 현 황 | • S12 배부름(20.0x10.0) |
| 원 인 | • 시공미흡 등 | 원 인 | • 시공미흡 등 |

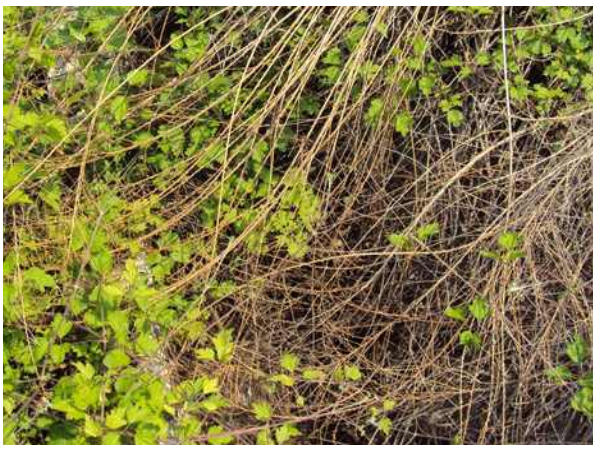
| 현 황 | • S5 배수로 파손(0.1x0.5 x2EA) | 현 황 | • S13 배수로 실란트 파손(L=1.0m) |
| 원 인 | • 시공미흡 등 | 원 인 | • 공용기간 증가, 열화 등 |

| 대 책 | • 단면보수 | 대 책 | • 실란트 재시공 |

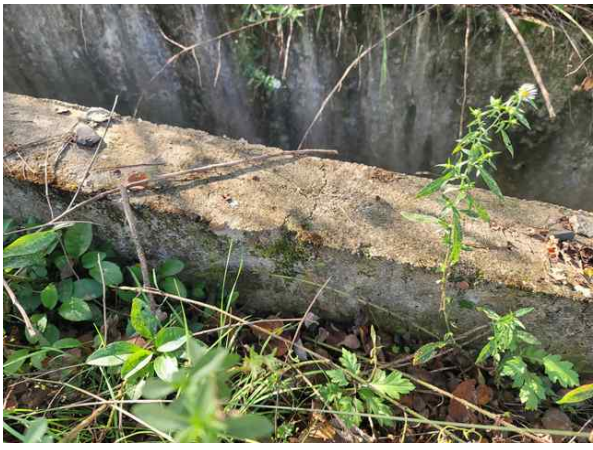
| 현 황 | • S13 배수로 균열(Cw=0.2mm/L=0.5m) | 현 황 | • S14 배수로 균열(Cw=0.3mm/L=1.5m) |
| 원 인 | • 건조수축 등 | 원 인 | • 건조수축 등 |

| 대 책 | • 표면처리 | 대 책 | • 주입보수 |

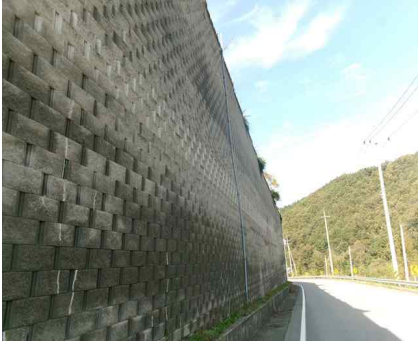
| 구 분 | 중점유지관리 사항 | 현황 사진 |
|---|---|---|
| 전<br>면<br>부 | <ul style="list-style-type: none"> <li>· 배부름</li> <li>→ 배부름 발생의 원인은 시공미흡으로 추정되며, 배부름의 진행성 확인을 위해 금회 점검시 부착한 타켓지의 데이터와 주기적인 점검 및 계측 자료를 비교 분석 후 손상의 진전 시 적절한 보수를 통한 관리 필요</li> </ul> | |

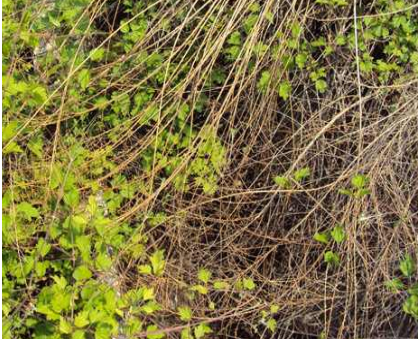
| 구 분 | 중점유지관리 사항 | 현황 사진 |
|---|---|---|
| 배<br>수<br>시<br>설 | <ul style="list-style-type: none"> <li>· 배수로 파손</li> <li>→ 배수로 파손 발생의 원인은 시공미흡으로 추정되며, 배수시설의 원활한 기능을 위해 적절한 보수를 통한 관리 필요</li> <li>· 상부 배수로 설치부에 과도한 식생이 산재하여, 추후 원활한 점검을 위한 정비 등의 조치가 필요</li> </ul> | |

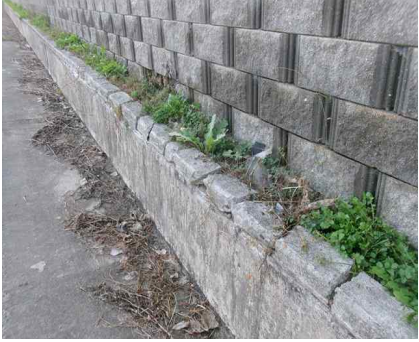
| 구 분 | 중점유지관리 사항 | 현황 사진 |
|---|---|---|
| 기<br>초<br>부 | <ul style="list-style-type: none"> <li>· 하부 방호벽 파손</li> <li>→ 하부 방호벽 파손의 발생 원인은 외부충격으로 추정되며, 내구성 확보 차원의 단면보수를 실시하는 것이 필요</li> <li>· 우수에 의한 기초부 침식, 세굴 등의 손상 발생여부를 주기적인 관찰을 통한 확인필요</li> </ul> | |
