## 6. 블럭식 옹벽 06

### 6.1 시설물 개요

본 시설물은 대구광역시 군위군 효령면 내리리(상주영천고속도로 군위 JCT R-A~군위 JCT R-C)에 위치한 2중 시설물로서 연장 184.0m, 지면노출높이 8.4m의 블럭식 보강토옹벽이다.

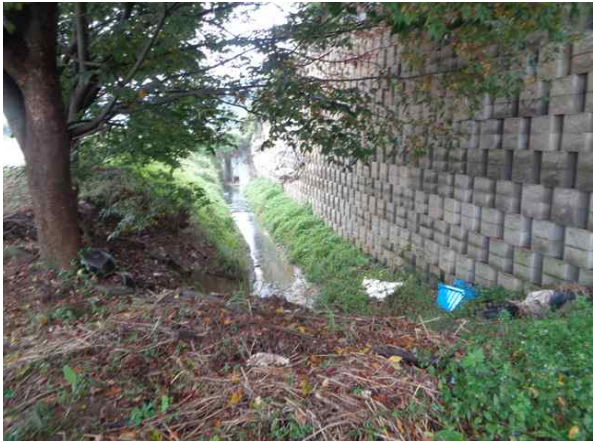
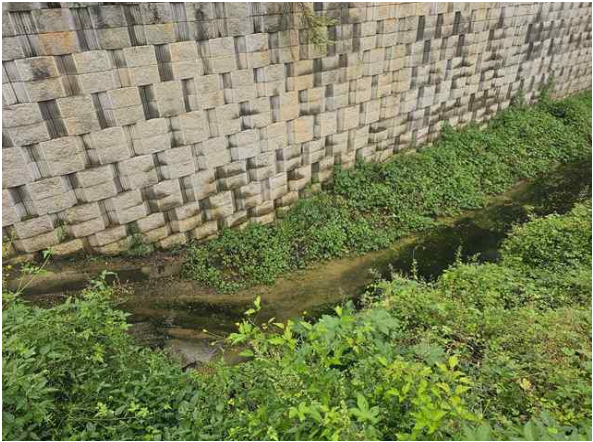
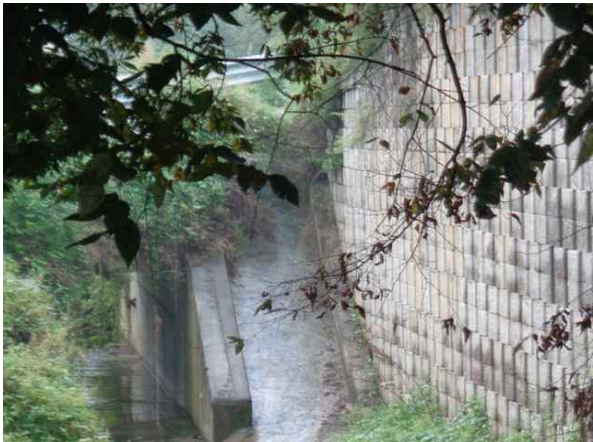
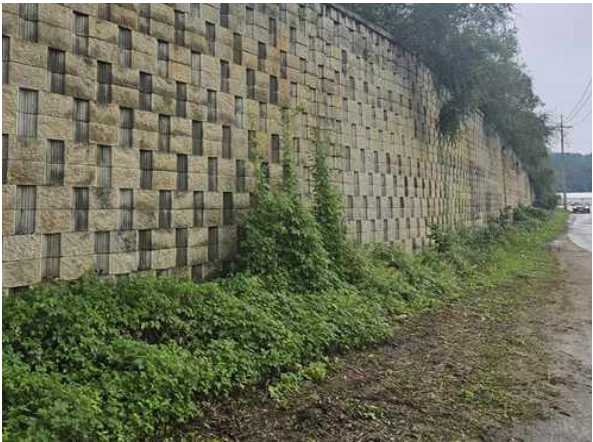
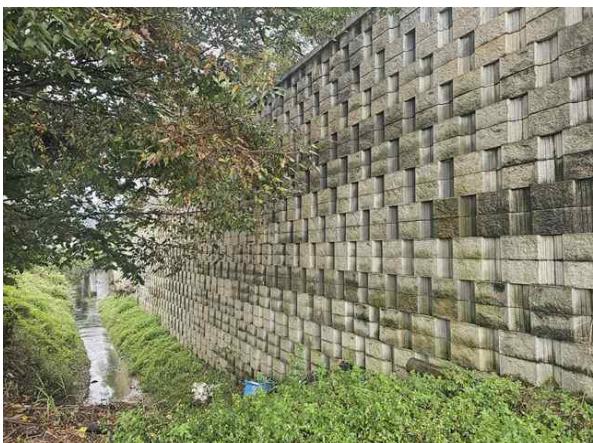
| 현 황 | • 상태양호 | 현 황 | • 상태양호 |
| 현 황 | • 상태양호 | 현 황 | • 하부 포장 도로 상태현황 |

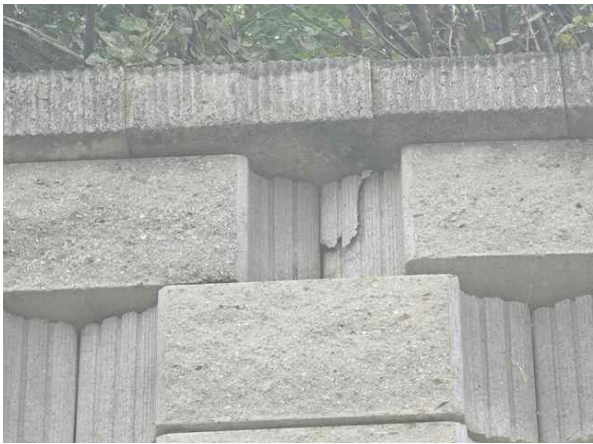
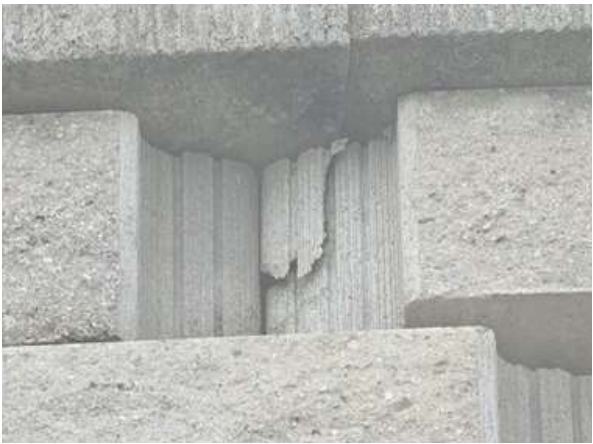
- 조사결과, 기존 손상인 S5 블록에 블럭 파손이 조사되었으나, 구조적인 손상은 아닌 것으로 확인되며, 사용성에 문제는 없는 상태로 확인되었다. 금회 정밀안전점검에서 신규 손상은 조사되지 않았다.

| 현 황 | • S5 블럭 파손 | 현 황 | • S5 블럭 파손 |
| 원 인 | • 공용기간 증가 | 원 인 | • 공용기간 증가 |

- 전회(2021년) 정밀안전점검의 자료 확인결과 S5에서 블럭 파손이 조사된 것으로 확인되었으며, 금회(2023년) 정밀안전점검 조사결과, 전면부에서 기 손상인 공용기간 증가로 인한 블럭 파손 이외에 추가적인 손상은 발생하지 않은 것으로 조사되었다. 블럭 파손은 구조적인 손상 결함은 아닌 것으로 판단되나 시설물의 내구성 및 사용성 확보를 위한 단면보수 등의 적절한 보수 및 주기적인 점검을 통한 유지관리가 필요하다.

| 대 책 | • 단면보수 | 대 책 | • 단면보수 |

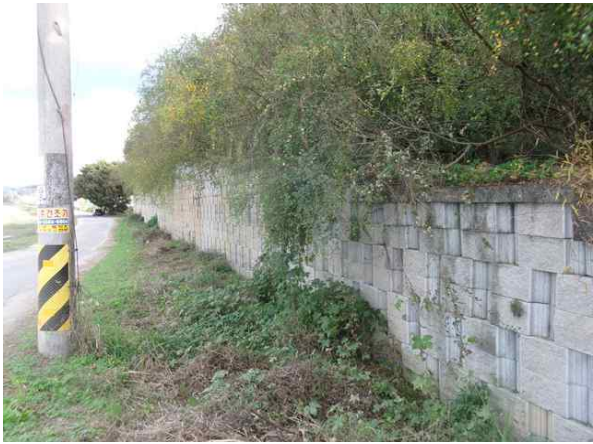
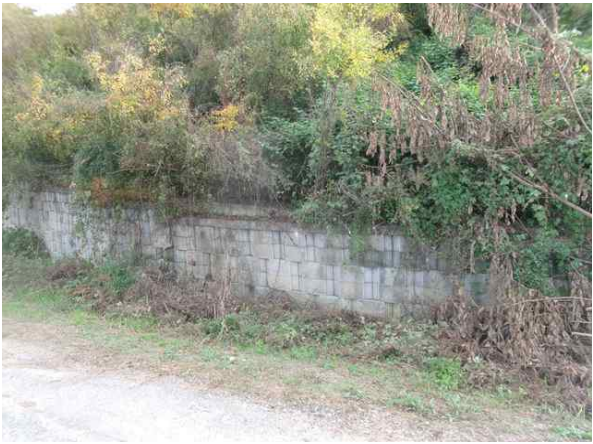
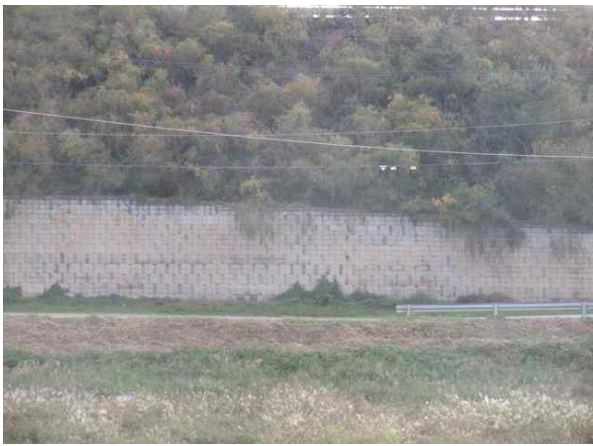
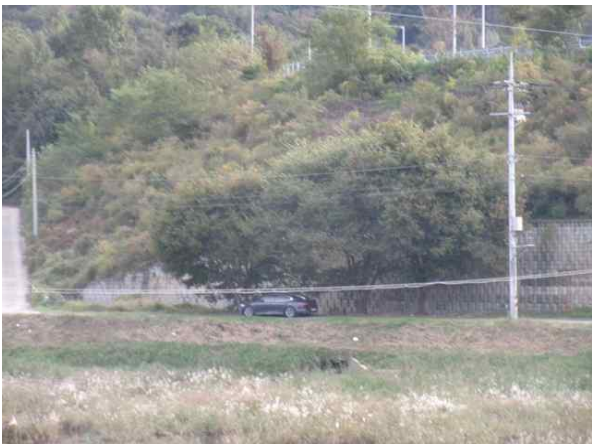
| 현 황 | • 상태양호 | 현 황 | • 상태양호 |

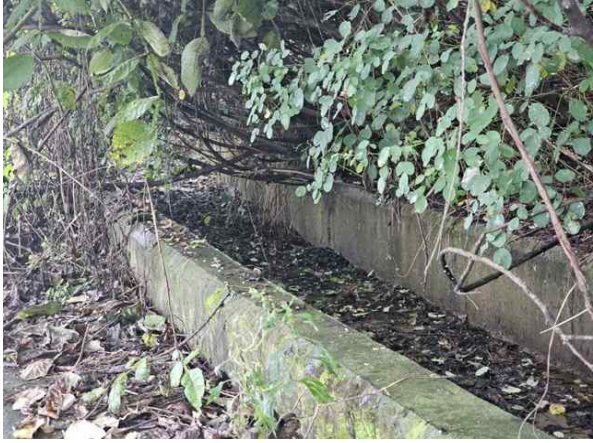
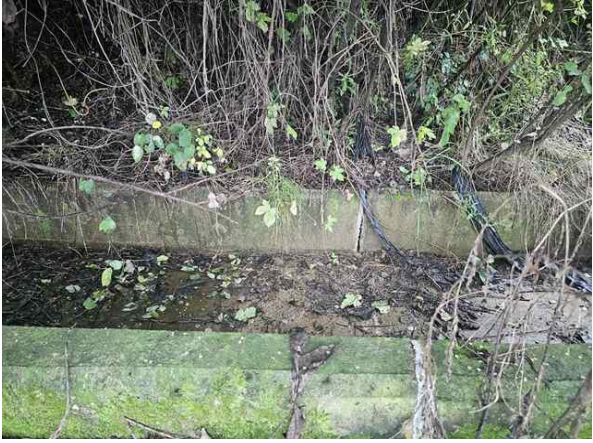
- 외관조사 결과, 상단배수로의 경우 S10에서 기 손상인 배수로 균열이 조사되었고, 상부 성토부, 도로 포장부에도 사면 내의 침식, 유실 등의 손상이 없는 상태로서 전반적으로 양호한 상태를 유지하고 있는 것으로 조사되었다.

| 현 황 | • S10 배수로 균열 | 현 황 | • S10 배수로 균열 |
| 원 인 | • 시공미흡, 공용기간 증가 | 원 인 | • 시공미흡, 공용기간 증가 |

- 전회(2021년) 정밀안전점검의 자료 확인결과 상부 배수로에서 배수로 균열이 조사된 것으로 확인되었고, 금회(2023년) 정밀안전점검 조사결과, 기 손상인 상부 배수로 S10에 배수로 균열 이외에 별도의 손상은 조사되지 않았으나, 상부 배수로 설치부에 과도한 식생이 산재하여, 추후 원활한 점검을 위한 정비 등의 조치가 필요하고, 상부 성토부, 도로 포장부에 상부성토부에도 성토부 내의 침식, 유실 등의 손상이 없는 상태로 전반적으로 양호한 상태를 유지하고 있는 것으로 조사되었으나 주기적인 점검을 통하여 전면부의 손상발생 여부 확인 등의 유지관리가 필요하다.

| 대 책 | • 주입보수 | 대 책 | • 주입보수 |

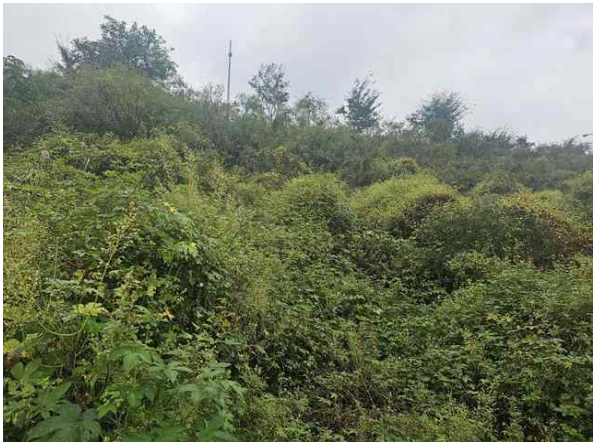
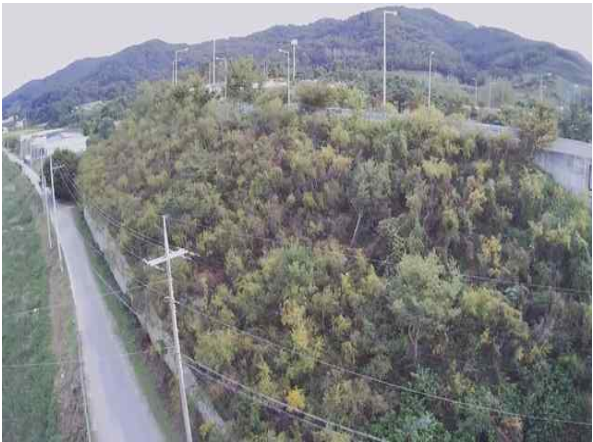
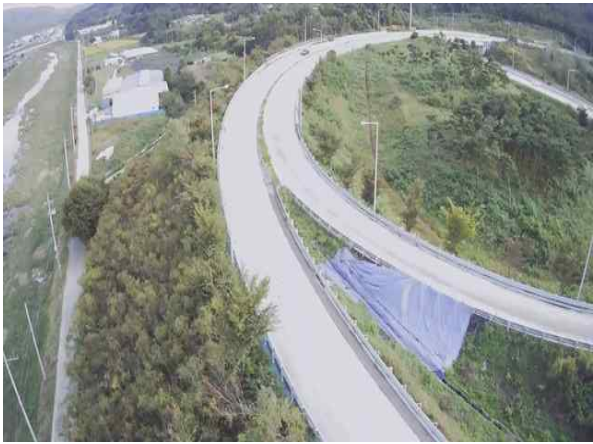
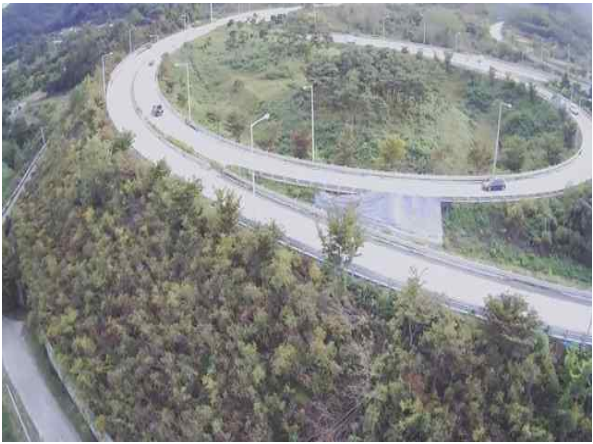
| 현 황 | • 상부 성토부 상태양호 | 현 황 | • 상부 성토부 상태양호 |
| 현 황 | • 상부 도로 포장 상태현황 | 현 황 | • 상부 도로 포장 상태현황 |
