## 7. 패널식 옹벽 07

### 7.1 시설물 개요

본 시설물은 대구광역시 군위군 효령면 화계리(상주영천고속도로 49.152~49.320km)에 위치한 2중 시설물로서 연장 173.0m, 지면노출높이 12.0m의 패널식 보강토옹벽이다.

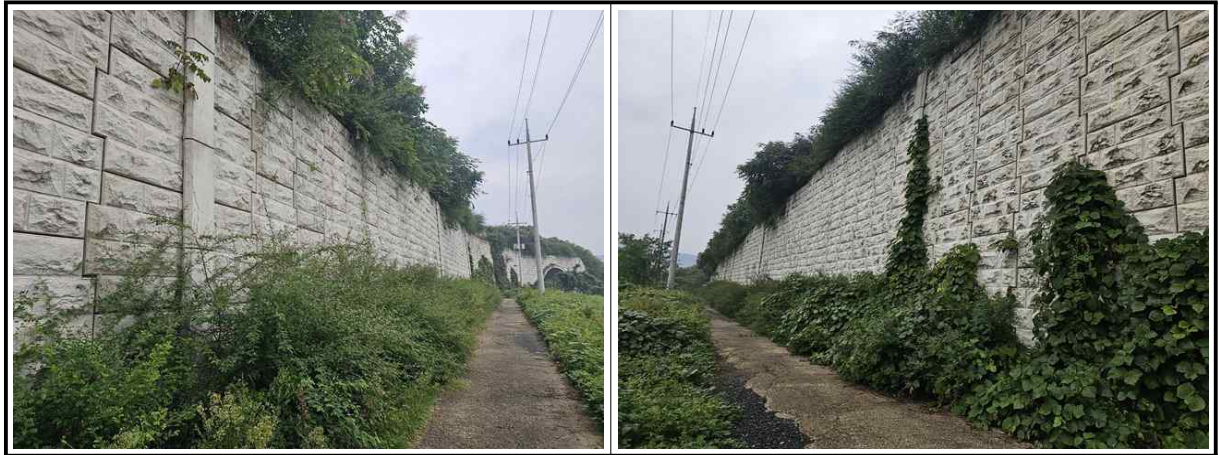
【그림 7.3.1】 지반, 기초부 전경

- 조사결과, 침하, 활동, 전도 등 구조적인 손상결함 및 세굴이 없는 양호한 상태로 조사되었다.

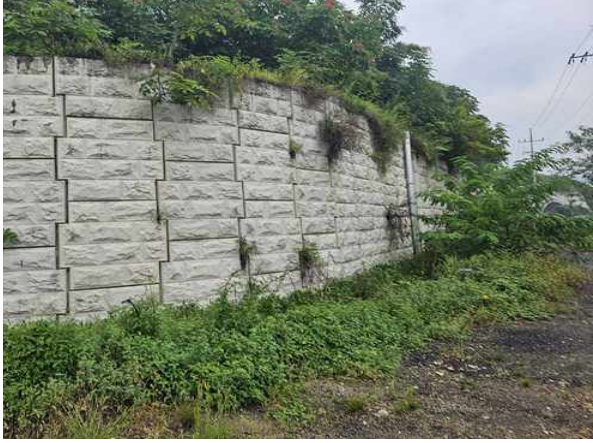
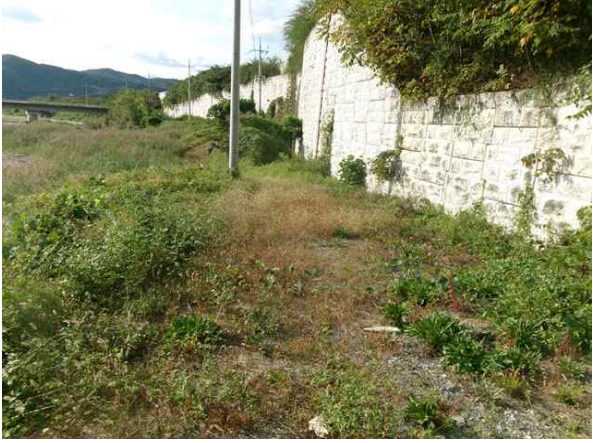
| 현 황 | • 상태양호 | 현 황 | • 상태양호 |
| 원 인 | • - | 원 인 | • - |

| 대 책 | • - | 대 책 | • - |

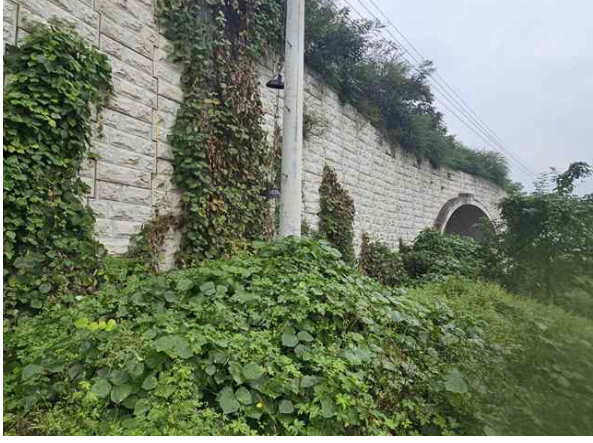
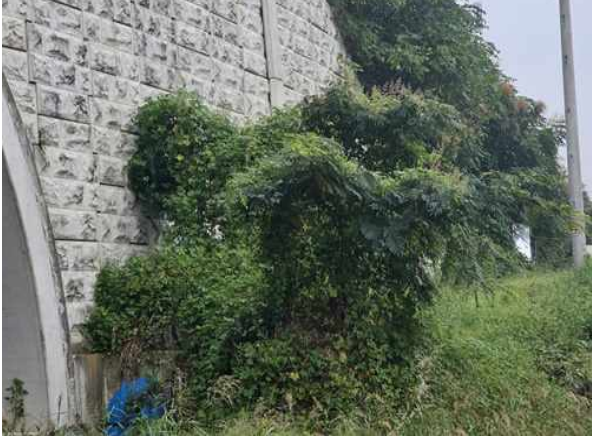
| 현 황 | • 상태양호 | 현 황 | • 상태양호 |
| 원 인 | • - | 원 인 | • - |

| 대 책 | • - | 대 책 | • - |

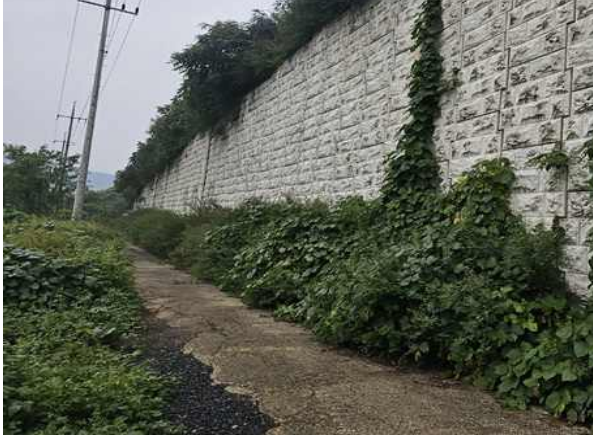
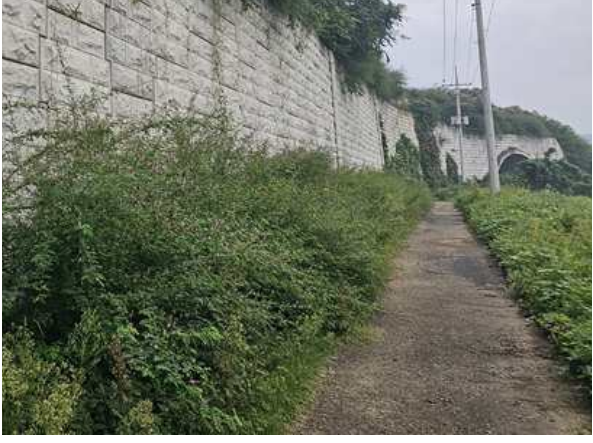
| 현 황 | • 하부 도로 포장 상태현황 | 현 황 | • 하부 도로 포장 상태현황 |
| 원 인 | • - | 원 인 | • - |

| 대 책 | • - | 대 책 | • - |

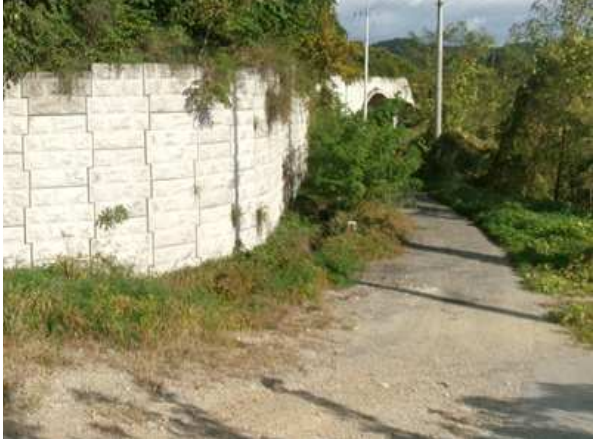
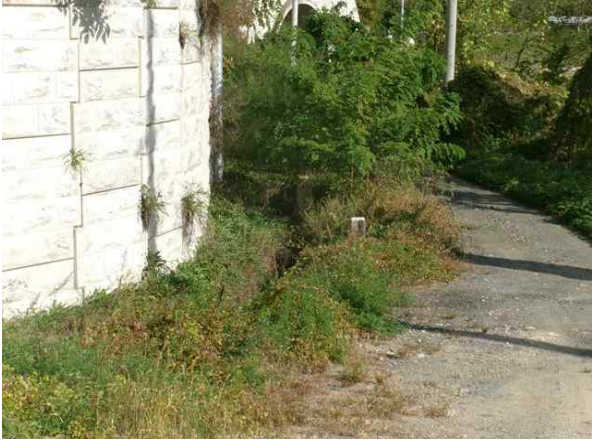
| 현 황 | • 하부 도로 포장 상태현황 | 현 황 | • 하부 도로 포장 상태현황 |
| 원 인 | • - | 원 인 | • - |

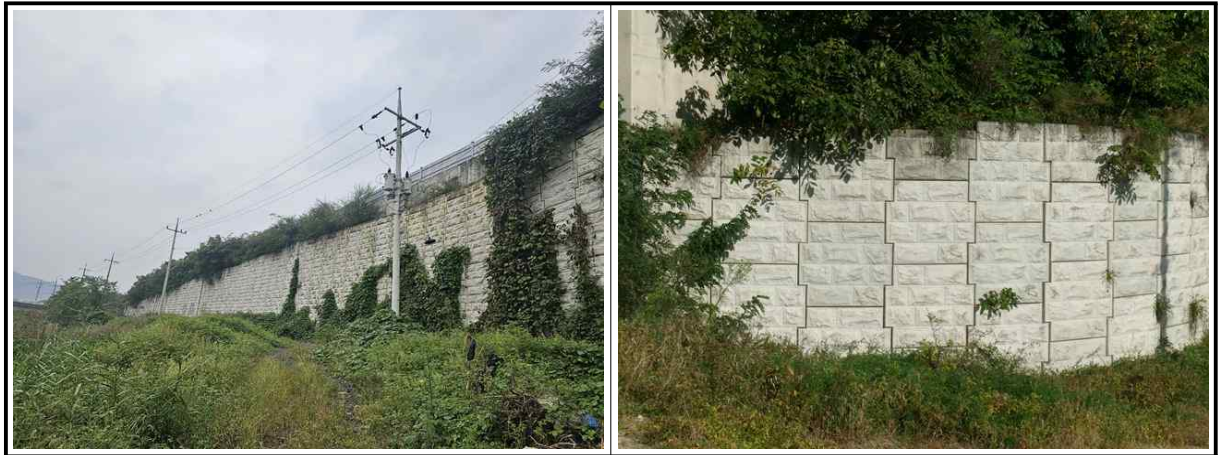
【그림 7.3.2】 전면부 전경

- 외관조사 결과, 전면부에서 판넬 파손, 배부름 등의 손상은 조사되지 않았으며, 양호한 상태로 판단된다.

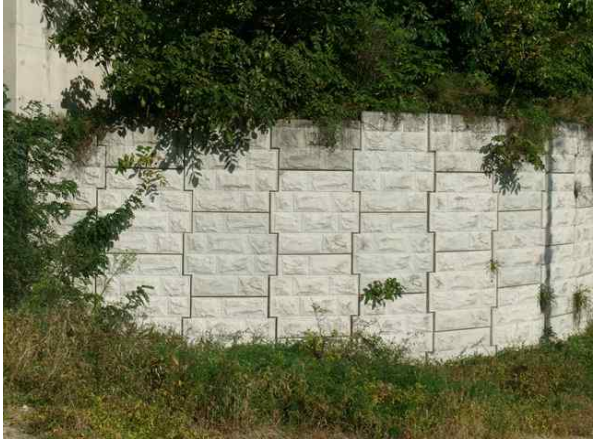
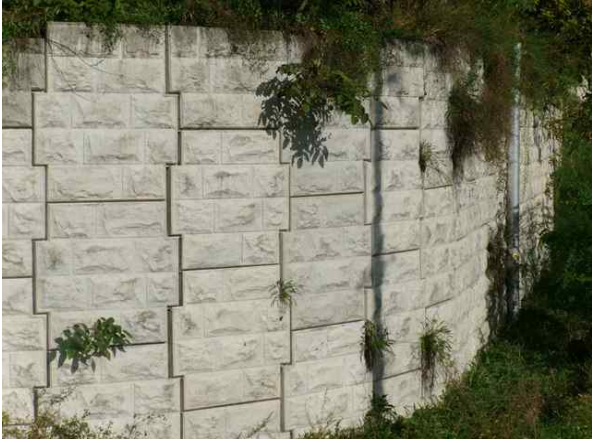
| 현 황 | • 상태양호 | 현 황 | • 상태양호 |
| 원 인 | • - | 원 인 | • - |

| 대 책 | • - | 대 책 | • - |

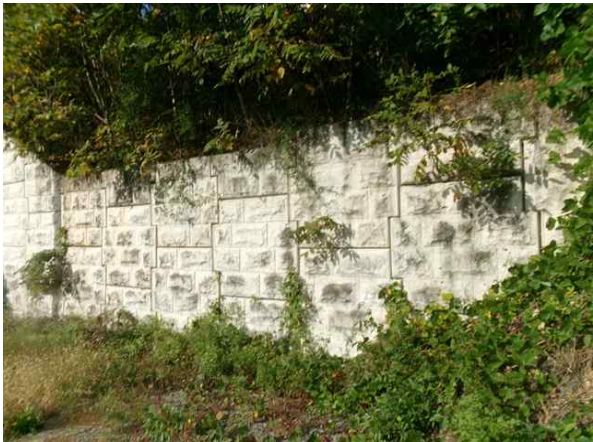
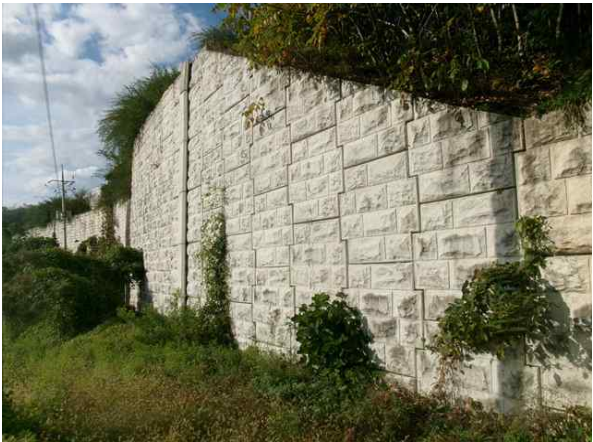
| 현 황 | • 상태양호 | 현 황 | • 상태양호 |
| 원 인 | • - | 원 인 | • - |

| 대 책 | • - | 대 책 | • - |

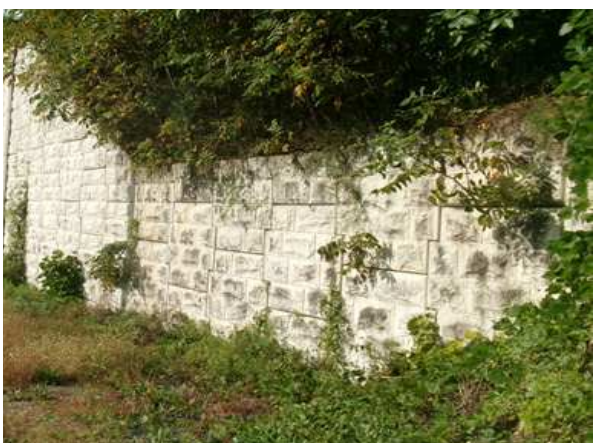
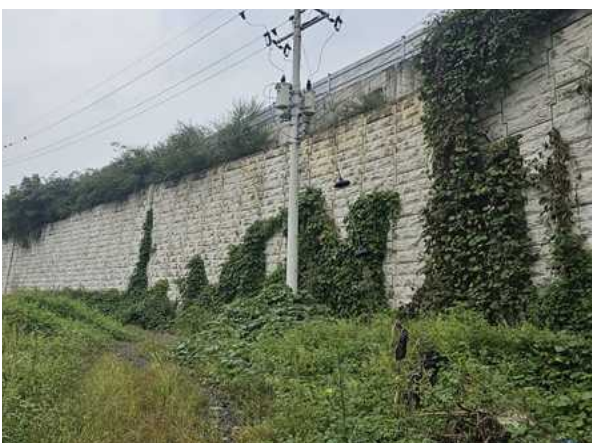
| 현 황 | • 상태양호 | 현 황 | • 상태양호 |
| 원 인 | • - | 원 인 | • - |

| 대 책 | • - | 대 책 | • - |

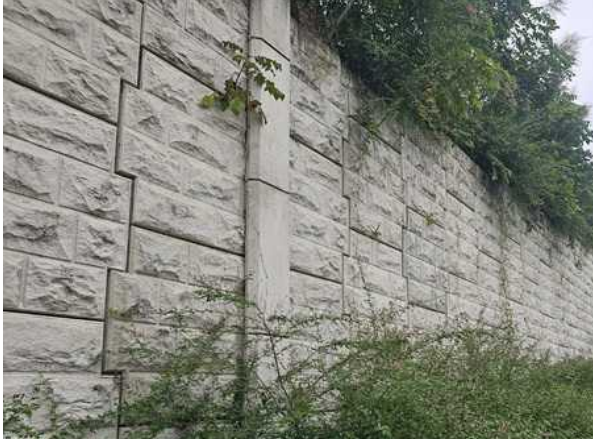
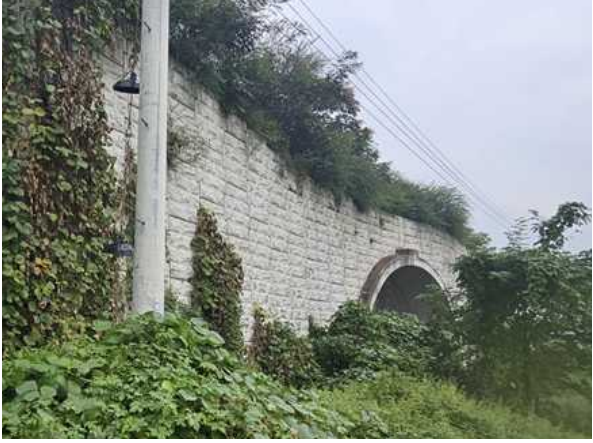
| 현 황 | • 상태양호 | 현 황 | • 상태양호 |
| 원 인 | • - | 원 인 | • - |

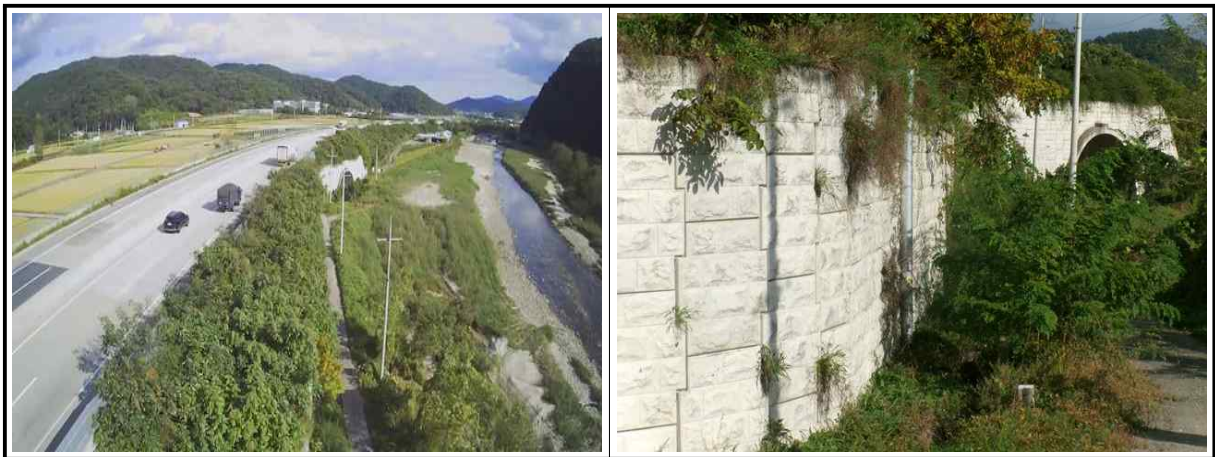
【그림 7.3.3】 주변영향인자 전경

- 외관조사 결과, 배수시설 및 상부성토부 내의 침식, 유실 등의 손상이 없는 상태로서 전반적으로 양호한 상태를 유지하고 있는 것으로 조사되었다.

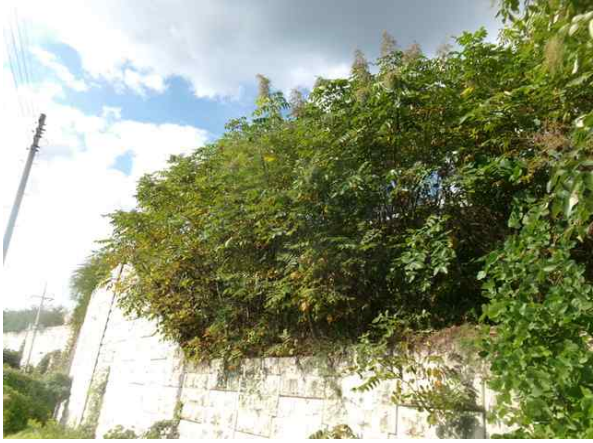
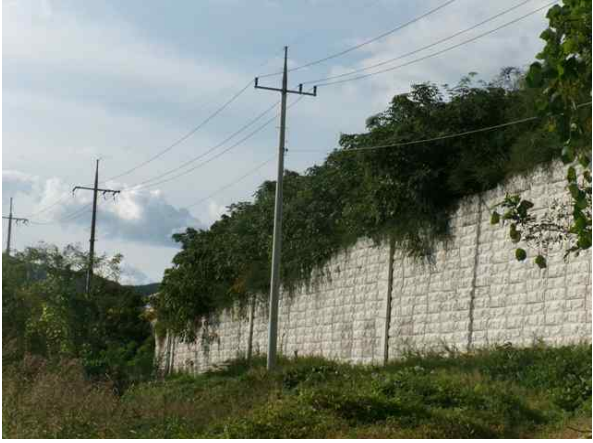
| 현 황 | • 상부 성토부 상태양호 | 현 황 | • 상부 성토부 상태양호 |
| 원 인 | • - | 원 인 | • - |

| 대 책 | • - | 대 책 | • - |

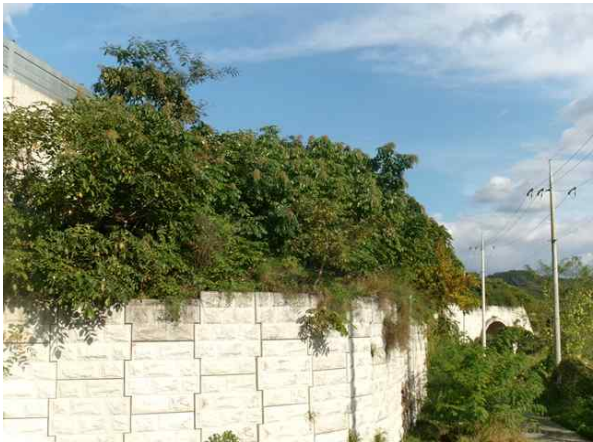
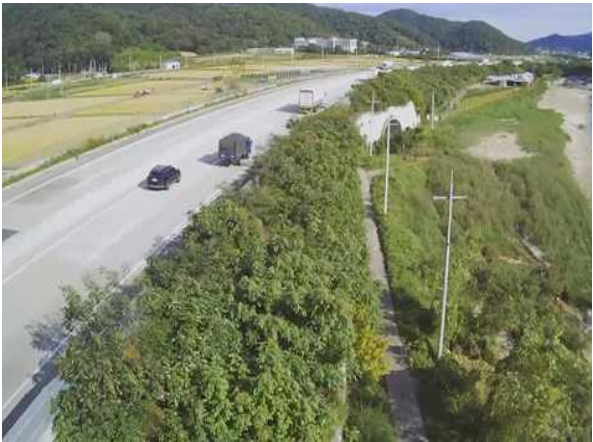
| 현 황 | • 상부 성토부 상태양호 | 현 황 | • 상부 성토부 상태양호 |
| 원 인 | • - | 원 인 | • - |

| 대 책 | • - | 대 책 | • - |

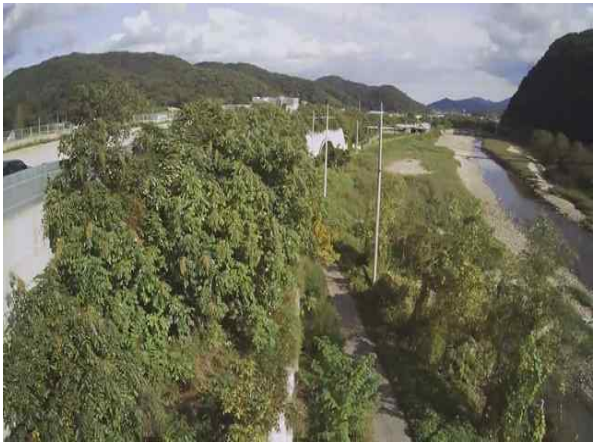
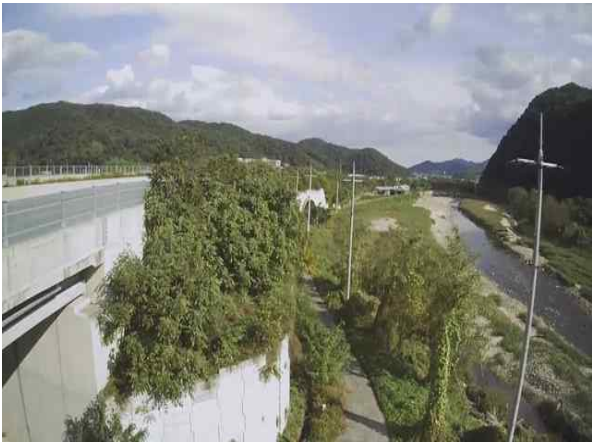
| 현 황 | • 상부 성토부 상태양호 | 현 황 | • 상부 성토부 상태양호 |
| 원 인 | • - | 원 인 | • - |

| 대 책 | • - | 대 책 | • - |

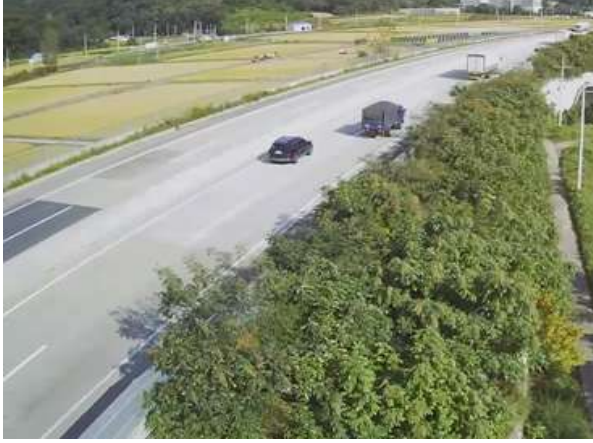
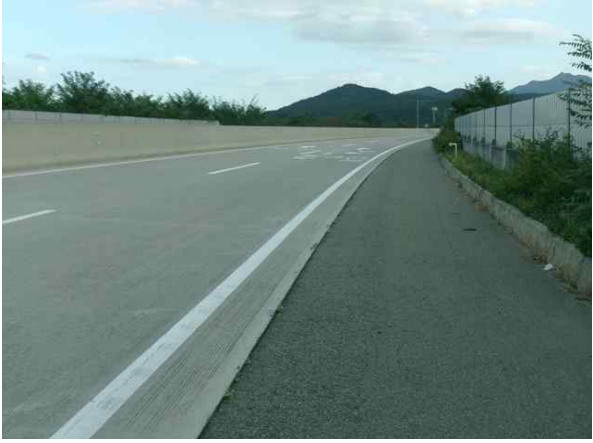
| 현 황 | • 상부 도로 포장 상태현황 | 현 황 | • 상부 도로 포장 상태현황 |
| 원 인 | • - | 원 인 | • - |
