## 9. 블럭식 옹벽 09

### 9.1 시설물 개요

본 시설물은 대구광역시 군위군 부계면 창평리(상주영천고속도로 51.200~51.378km)에 위치한 2중 시설물로서 연장 181.0m, 지면노출높이 9.3m의 블럭식 보강토옹벽이다.

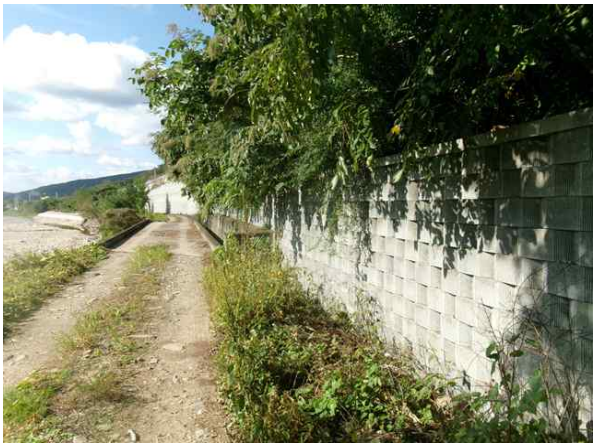
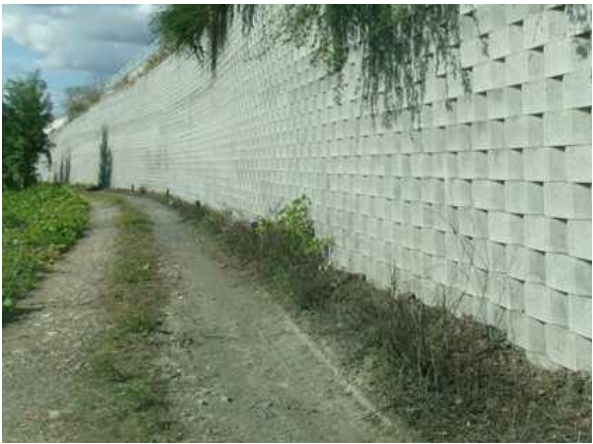
| 현 황 | • 상태양호 | 현 황 | • 상태양호 |

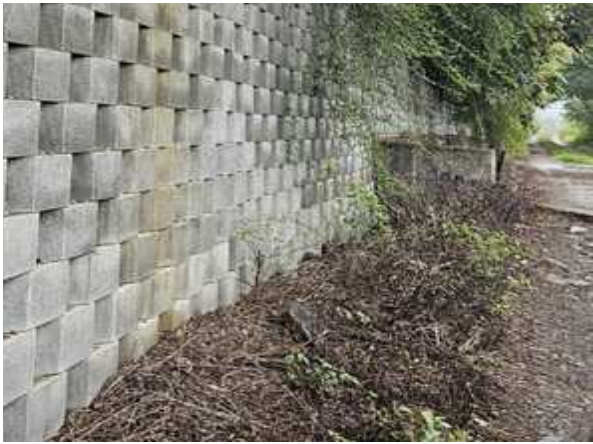
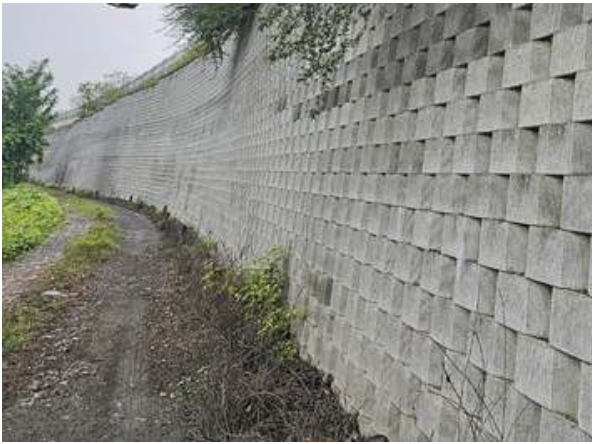
| 현 황 | • 상태양호 | 현 황 | • 상태양호 |

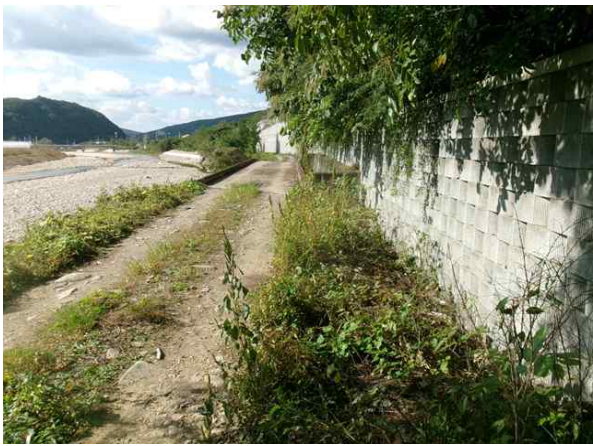
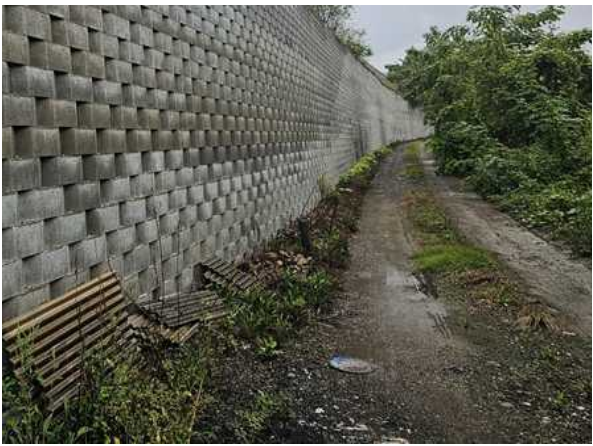
| 현 황 | • 하부 도로 상태현황 | 현 황 | • 하부 도로 상태현황 |

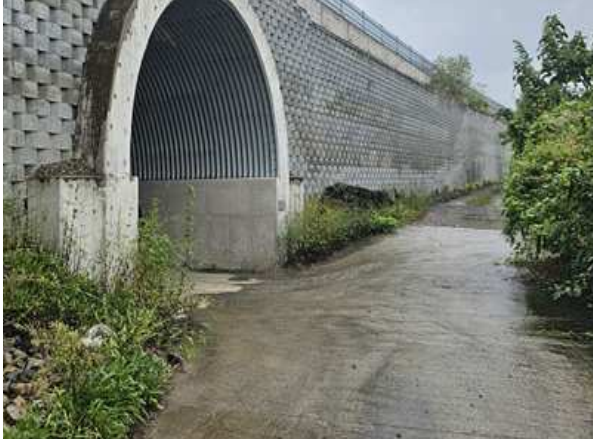
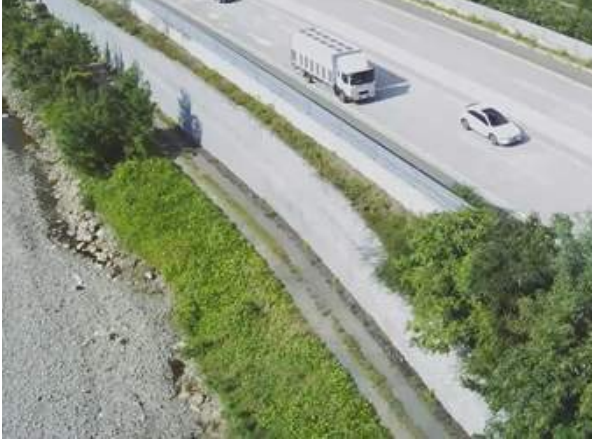
| 현 황 | • 하부 도로 상태현황 | 현 황 | • 하부 도로 상태현황 |

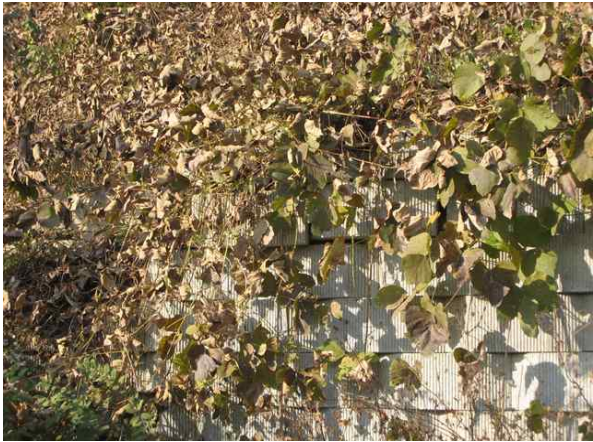
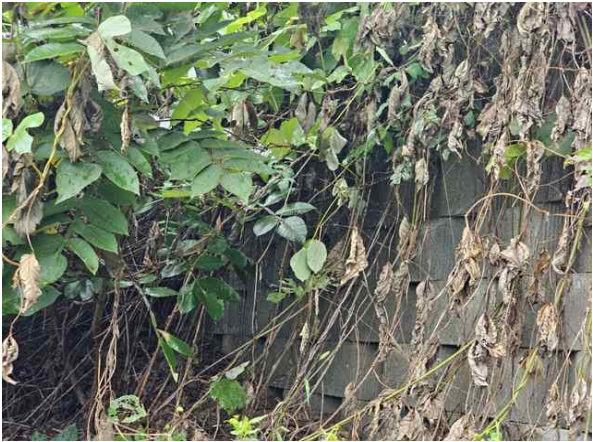
- 조사결과, S1 전면부 최상단에 블럭 밀림이 조사되었으나, 구조적인 손상결함은 발생하지 않은 것으로 확인되었다.

| 현 황 | • S1 블럭 밀림(2021년 하반기) | 현 황 | • S1 블럭 밀림(2023년 하반기) |
| 원 인 | • 시공미흡 | 원 인 | • 시공미흡 |

- 전회(2021년) 정밀안전점검의 자료 확인결과 전면부에서 조사되었던 블록 밀림이 확인되었고, 전면부 블록 밀림은 시공이 마감미흡에 의한 손상으로 옹벽 최상단부 마감 블록이 밀린 손상으로 구조적인 손상결함은 아닌 것으로 판단되어 주기적인 점검을 통한 손상의 진전여부를 확인하는 유지관리가 필요하다.

| 대 책 | • 주의관찰 | 대 책 | • 주의관찰 |

- 전면부에서 금회 조사된 S1의 불력 밀림 손상은 옹벽 최상단 마감부에 발생한 손상으로 시공미흡(마감미흡)에 의한 손상으로 판단된다. 시설물의 사용성에 영향을 주는 구조적인 손상은 아니나 강우시 상부 성토부 토사유실을 방지하지 못하고 탈락의 가능성을 배제하지 못하므로 정비 등의 보수를 실시하는 것이 필요하다.

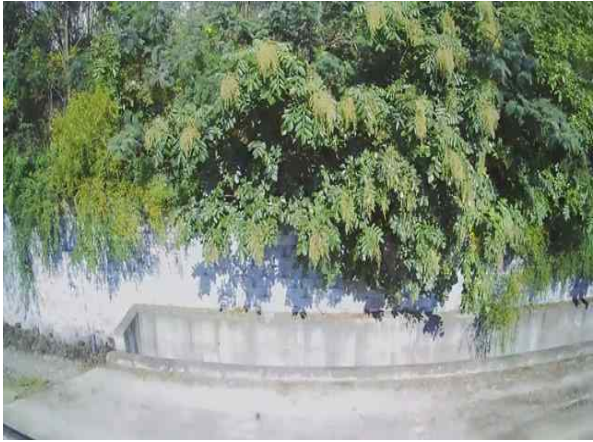
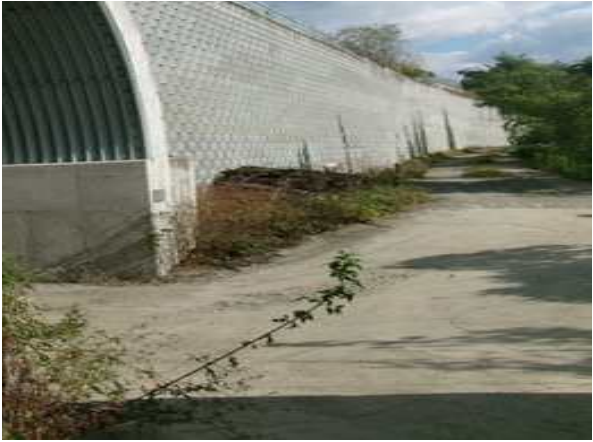
| 현 황 | • 상태양호 | 현 황 | • 상태양호 |

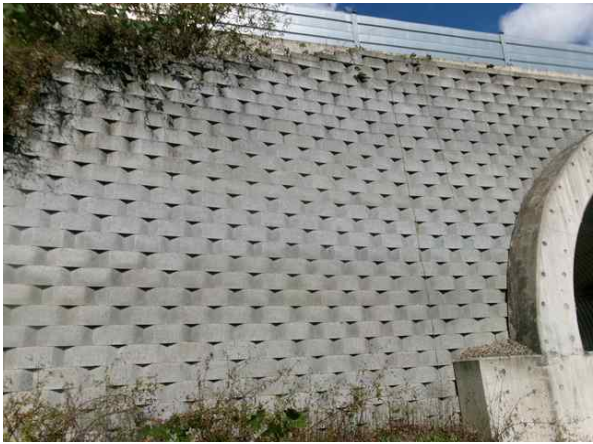
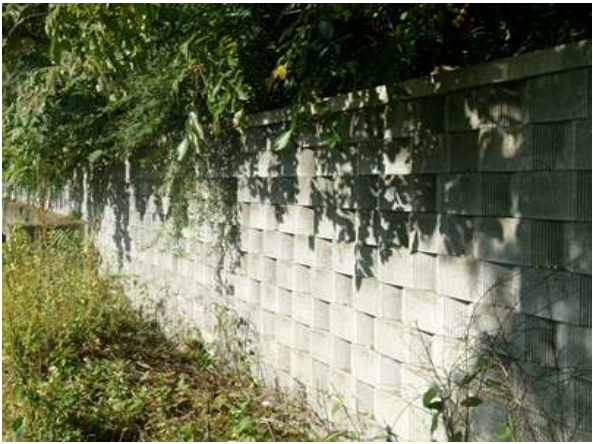
| 현 황 | • 상태양호 | 현 황 | • 상태양호 |

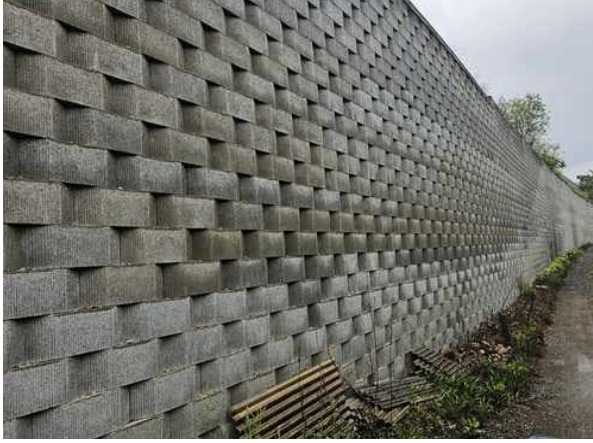
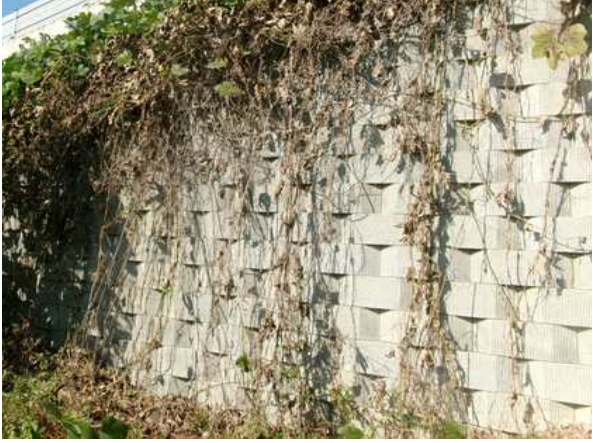
| 현 황 | • 상태양호 | 현 황 | • 상태양호 |

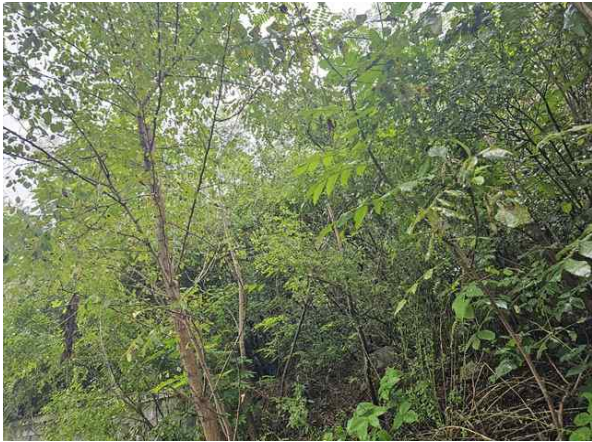
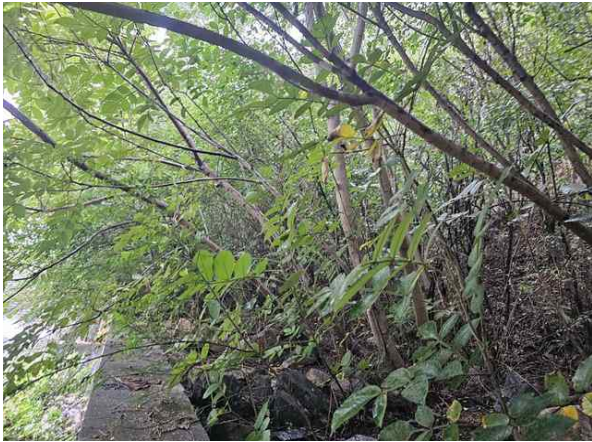
| 현 황 | • 상부 성토부 상태양호 | 현 황 | • 배수시설 상태현황 |

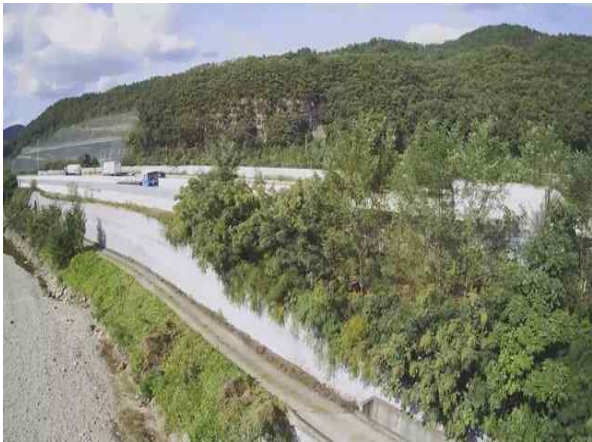
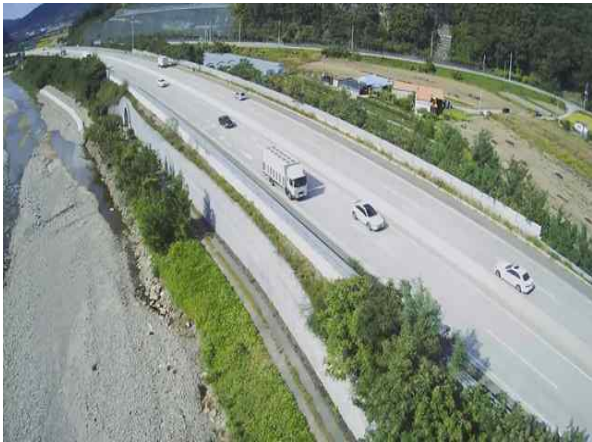
| 현 황 | • 상부 성토부 상태양호 | 현 황 | • 상부 성토부 상태양호 |

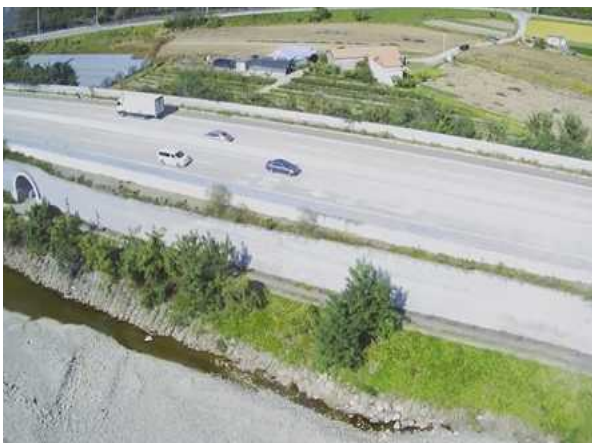
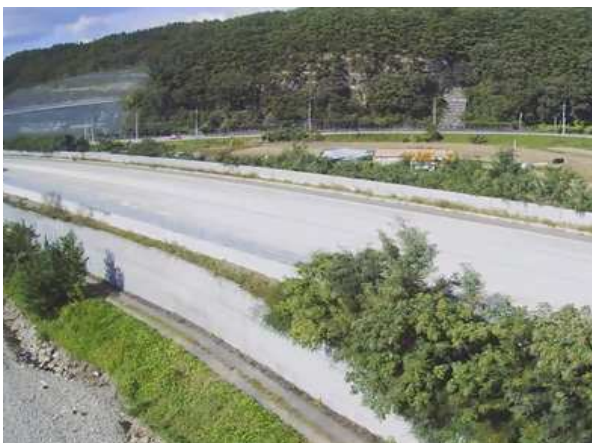
| 현 황 | • 상부 도로 포장 상태현황 | 현 황 | • 상부 도로 포장 상태현황 |

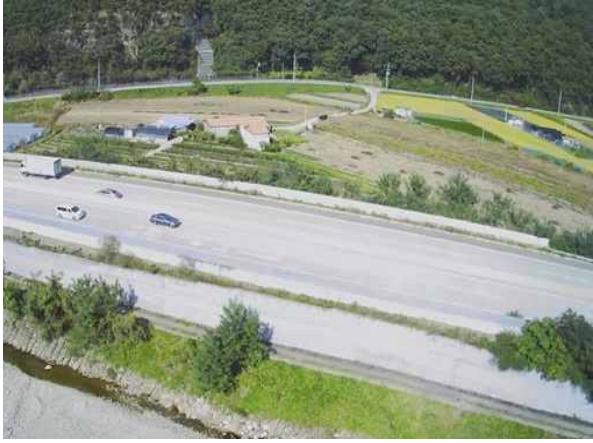
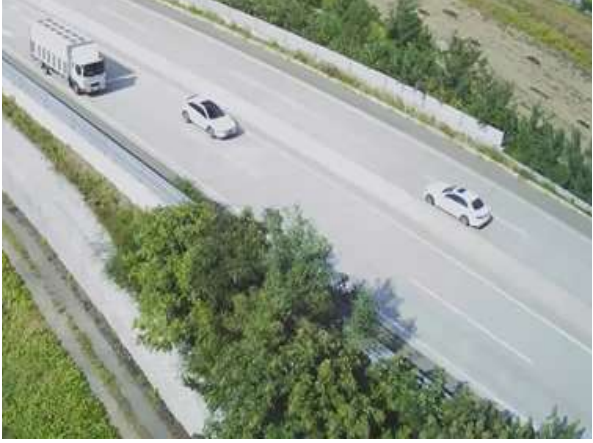
| 현 황 | • 상부 도로 포장 상태현황 | 현 황 | • 상부 도로 포장 상태현황 |

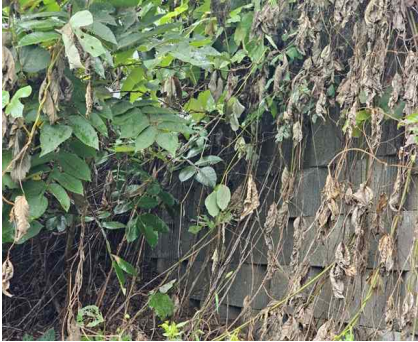
| 구 분 | 중점유지관리 사항 | 현황 사진 |
|---|---|---|
| 전<br>면<br>부 | <ul style="list-style-type: none"> <li>• 블럭 밀림<br/>→ 금회 조사된 S1의 블럭 밀림 손상은 옹벽 최상단 마감부에 발생한 손상으로 시공미흡(마감미흡)에 의한 손상으로 판단된다. 시설물의 사용성에 영향을 주는 구조적인 손상은 아니나 주기적인 점검을 실시하여 강우시 상부 성토부 토사유실 등 2차 손상 발생여부를 확인하는 유지관리가 필요</li> </ul> | |

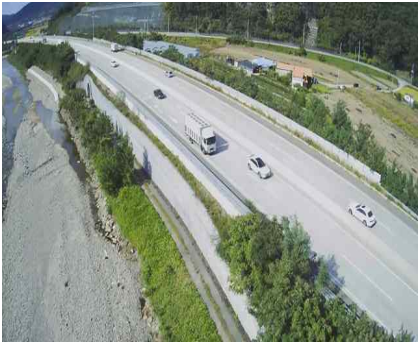
| 구 분 | 중점유지관리 사항 | 현황 사진 |
|---|---|---|
| 배<br>수<br>시<br>설 | <ul style="list-style-type: none"> <li>• 배수로 균열 발생에 대한 주기적인 점검을 통해 발생규모 및 현황관리를 실시하고, 일정규모 이상 발생할 경우 보수를 통한 관리 필요</li> </ul> | |

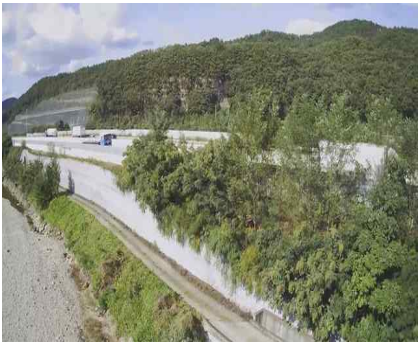
| 구 분 | 중점유지관리 사항 | 현황 사진 |
|---|---|---|
| 성<br>토<br>부 | <ul style="list-style-type: none"> <li>• 우수 및 동결융해에 의한 지하수 침투, 식생유실 발생여부를 주기적인 관찰을 통한 확인필요</li> <li>• 상부 배수로 설치부에 과도한 식생이 산재하여, 추후 원활한 점검을 위한 정비 등의 조치가 필요</li> </ul> | |

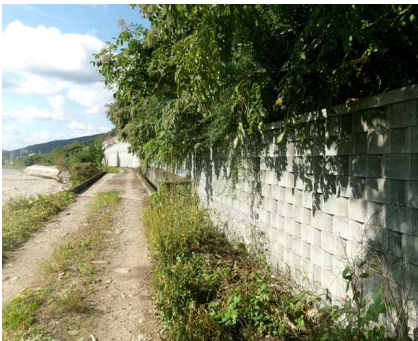
| 구 분 | 중점유지관리 사항 | 현황 사진 |
|---|---|---|
| 기<br>초<br>부 | <ul style="list-style-type: none"> <li>• 우수에 의한 기초부 침식, 세굴 등의 손상 발생여부를 주기적인 관찰을 통한 확인필요</li> </ul> | |
