## 10. 패널식 옹벽 10

### 10.1 시설물 개요

본 시설물은 대구광역시 군위군 부계면 가호리(상주영천고속도로 54.472~54.673km)에 위치한 2중 시설물로서 연장 201.0m, 지면노출높이 27.5m의 패널식 보강토옹벽이다.

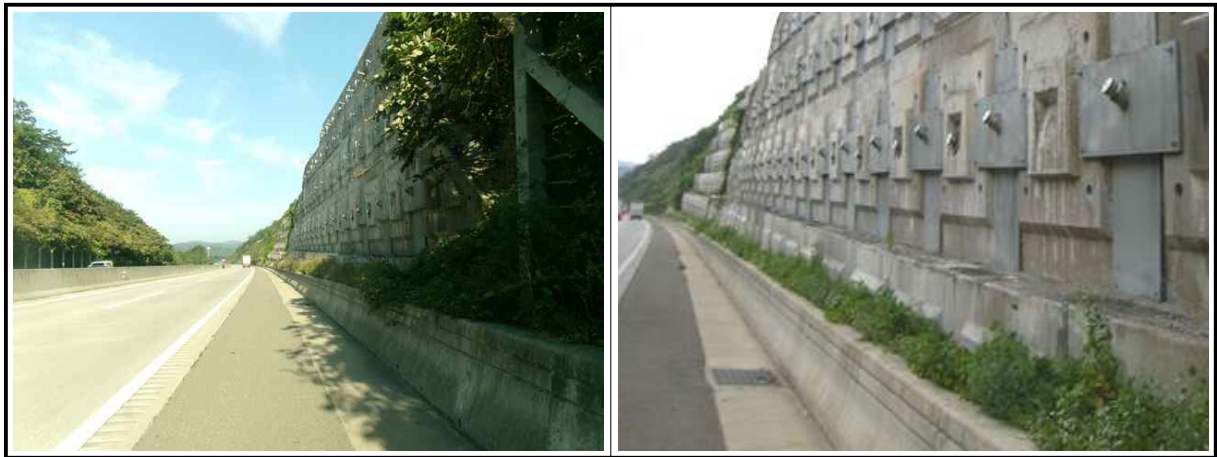
【그림 10.3.1】 지반, 기초부 전경

- 조사결과, 침하, 활동, 전도 등 구조적인 손상결함 및 세굴이 없는 양호한 상태로 조사되었고, 하부 도로 포장부에도 손상이 없는 양호한 상태로 조사되었다.

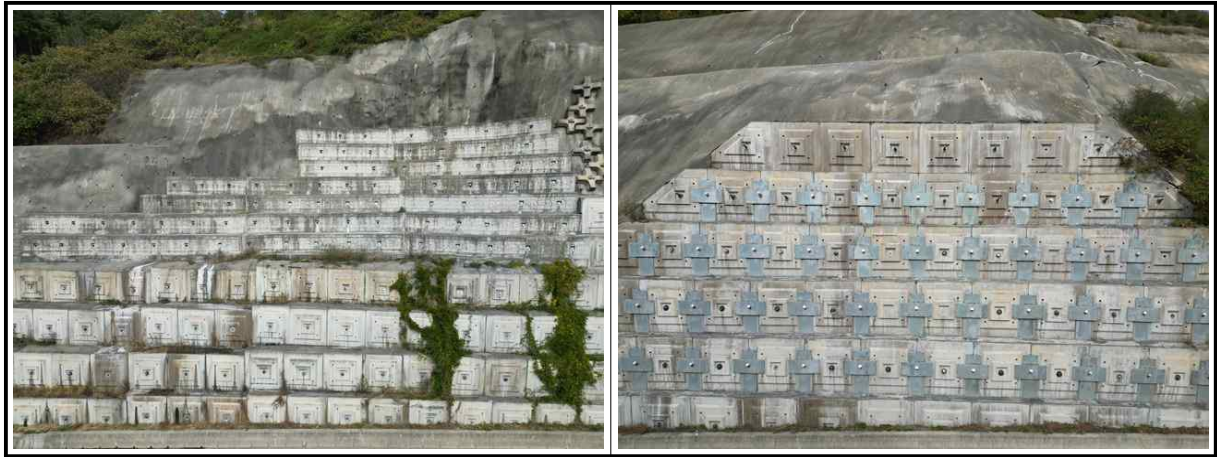
【그림 10.3.2】 전면부 전경

- 외관조사 결과, 전면부에서 판넬 파손, 판넬 파손(누수), 판넬 균열, 판넬 누수흔적, 앵커캡 탈락, 앵커캡 누수흔적 등의 손상이 조사되었다.

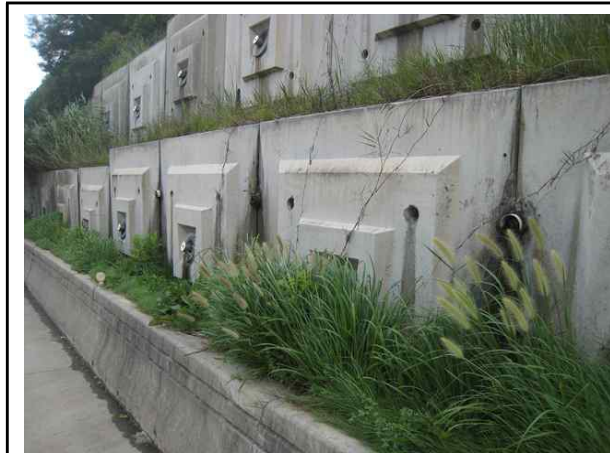
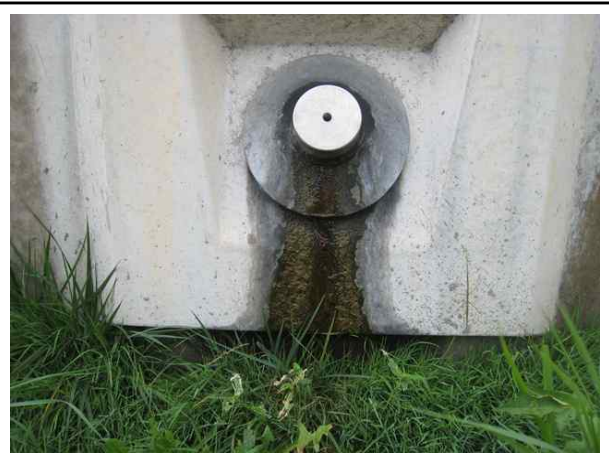
| 현 황 | • S1 앵커캡 누수흔적(누수) (7EA) | 현 황 | • S1 앵커캡 누수흔적(누수) (7EA) |
| 원 인 | • 지표수 침투, 지하수위 상승으로 인한 누수 | 원 인 | • 지표수 침투, 지하수위 상승으로 인한 누수 |

| 대 책 | • 주의관찰 | 대 책 | • 주의관찰 |

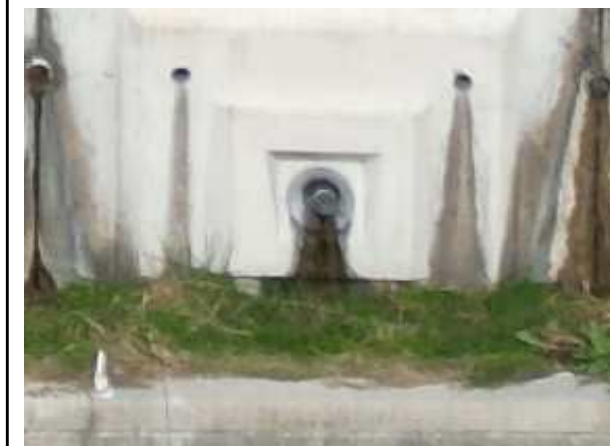
| 현 황 | • S2 판넬 균열(0.3mm미만) (L=1.0m) | 현 황 | • S2 앵커캡 누수흔적(누수) (2EA) |
| 원 인 | • 건조수축, 공용기간 증가, 시공미흡 | 원 인 | • 지표수 침투, 지하수위 상승으로 인한 누수 |

| 대 책 | • 표면처리 | 대 책 | • 주의관찰 |

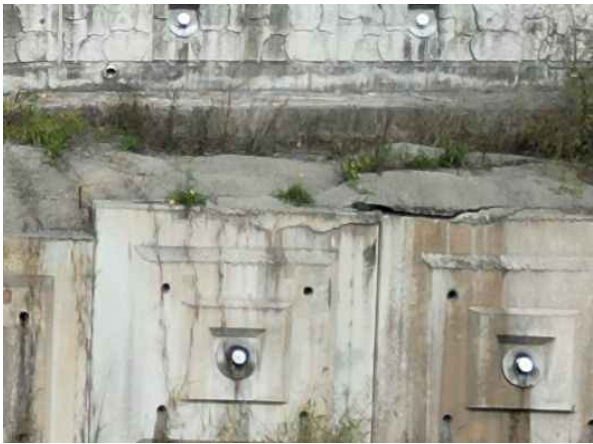
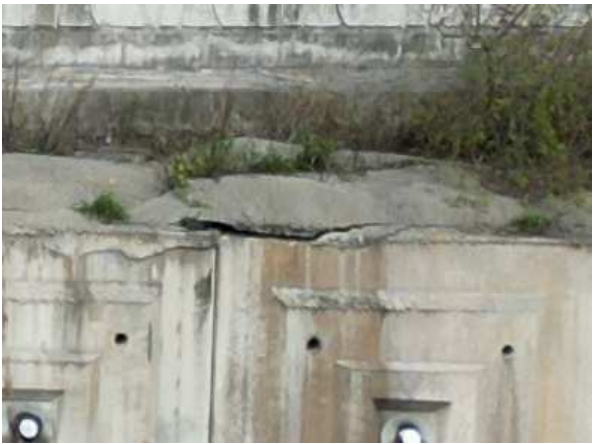
| 현 황 | • S2 판넬 파손(1.5x0.3) | 현 황 | • S3 판넬 파손(1.5x0.3) |
| 원 인 | • 공용기간 증가, 시공미흡 등 | 원 인 | • 공용기간 증가, 시공미흡 등 |

| 대 책 | • 단면보수 | 대 책 | • 단면보수 |

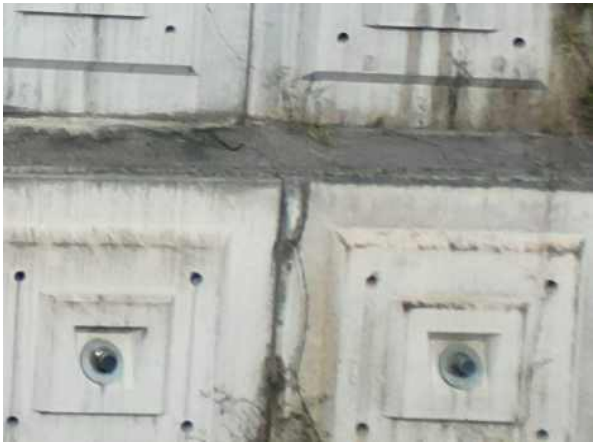
| 현 황 | • S3 판넬 파손(0.1x0.3) | 현 황 | • S3 앵커캡 누수흔적(누수) (1EA) |
| 원 인 | • 공용기간 증가, 시공미흡 등 | 원 인 | • 지표수 침투, 지하수위 상승으로 인한 누수 |

| 대 책 | • 단면보수 | 대 책 | • 주의관찰 |

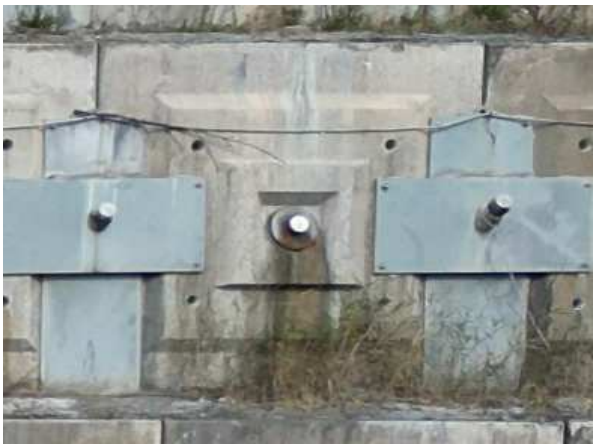
| 현 황 | • S4 판넬 파손(0.1x0.3) | 현 황 | • S4 앵커캡 누수흔적(누수) (3EA) |
| 원 인 | • 공용기간 증가, 시공미흡 등 | 원 인 | • 지표수 침투, 지하수위 상승으로 인한 누수 |

| 대 책 | • 단면보수 | 대 책 | • 주의관찰 |

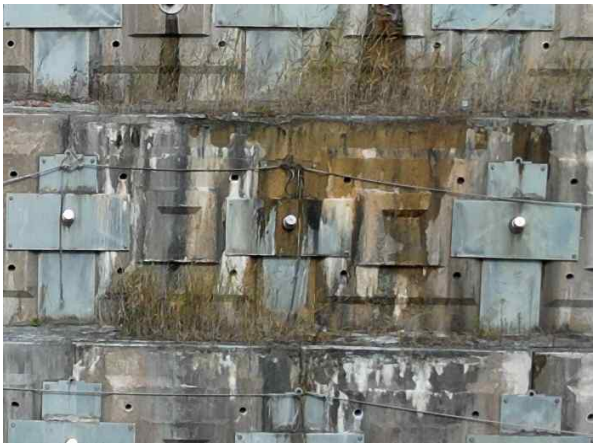
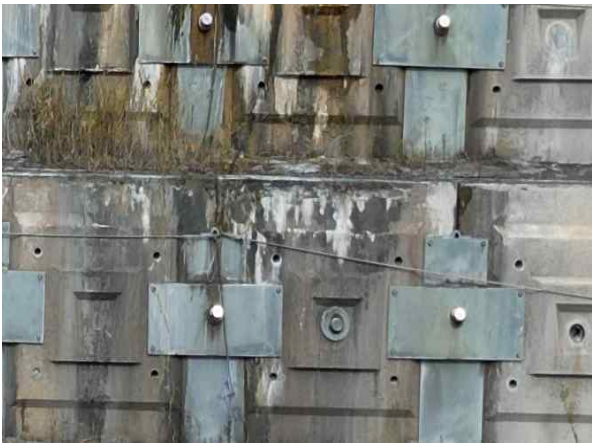
| 현 황 | • S4 판넬 표면오염(0.5x2.0 x2EA) | 현 황 | • S4 판넬 표면오염(1.5x0.5 x3EA) |
| 원 인 | • 지표수 침투, 지하수위 상승으로 인한 누수 | 원 인 | • 손상부 우수유입, 공용기간 증가 등 |

| 대 책 | • 표면처리 | 대 책 | • 표면처리 |

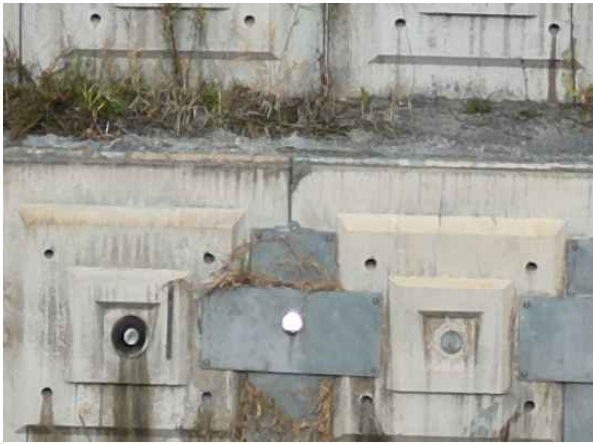
| 현 황 | • S5 판넬 균열(0.3mm미만) (L=1.0m) | 현 황 | • S5 판넬 균열(0.5mm이상) (L=1.0m) |
| 원 인 | • 건조수축, 공용기간 증가, 시공미흡 | 원 인 | • 절토사면으로 인한 상부하중 등 |

| 대 책 | • 표면처리 | 대 책 | • 주입보수 |

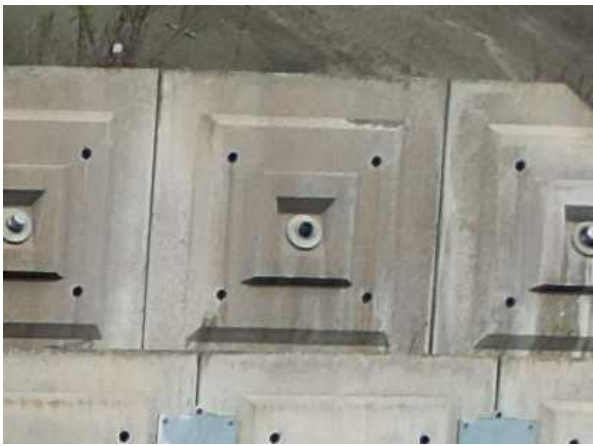
| 현 황 | • S5 앵커캡 탈락(14EA) | 현 황 | • S6 앵커캡 누수흔적(누수) (1EA) |
| 원 인 | • 절토사면으로 인한 상부하중 등 | 원 인 | • 지표수 침투, 지하수위 상승으로 인한 누수 |

| 대 책 | • 주입보수 | 대 책 | • 주의관찰 |

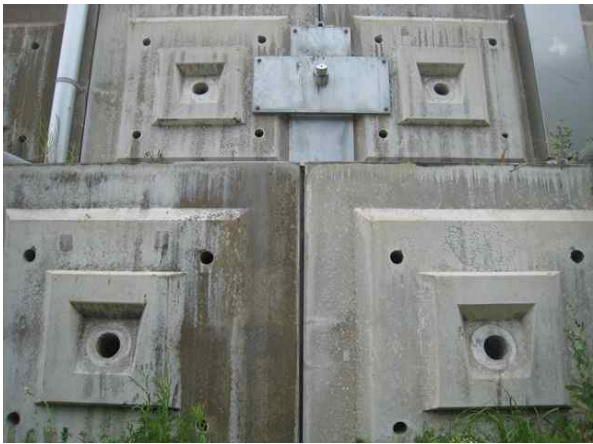
| 현 황 | • S6 앵커캡 탈락(10EA) | 현 황 | • S6 판넬 파손(0.5x0.2) |
| 원 인 | • 절토사면으로 인한 상부하중 등 | 원 인 | • 공용기간 증가, 시공미흡 등 |

| 대 책 | • 주입보수 | 대 책 | • 단면보수 |

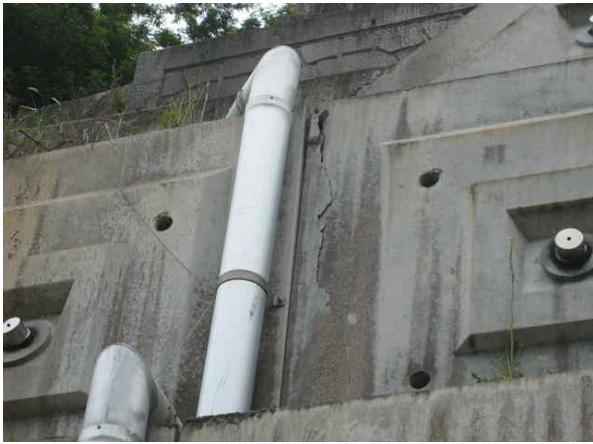
| 현 황 | • S6 판넬 파손(0.2x1.5) | 현 황 | • S6 판넬 균열(0.5mm이상) (L=2.0m) |
| 원 인 | • 공용기간 증가, 시공미흡 등 | 원 인 | • 절토사면으로 인한 상부하중 등 |

| 대 책 | • 단면보수 | 대 책 | • 주입보수 |

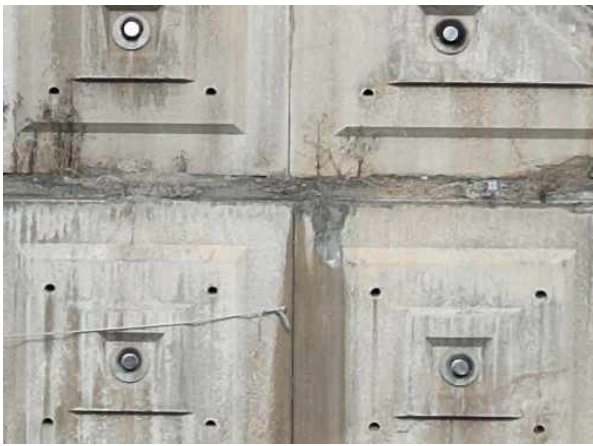
| 현 황 | • S6 판넬 파손(0.2x1.5) | 현 황 | • S7 앵커캡 탈락(3EA) |
| 원 인 | • 공용기간 증가, 시공미흡 등 | 원 인 | • 절토사면으로 인한 상부하중 등 |

| 대 책 | • 단면보수 | 대 책 | • 주입보수 |

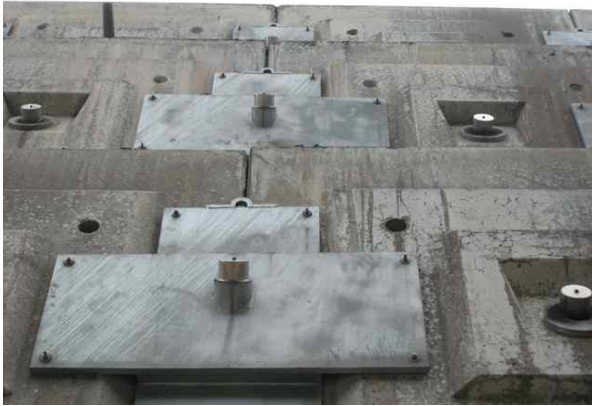
| 현 황 | • S9 판넬 균열(0.3mm미만) (L=1.0m) | 현 황 | • S9 판넬 파손(0.3x0.3) |
| 원 인 | • 건조수축, 공용기간 증가, 시공미흡 등 | 원 인 | • 공용기간 증가, 시공미흡 등 |

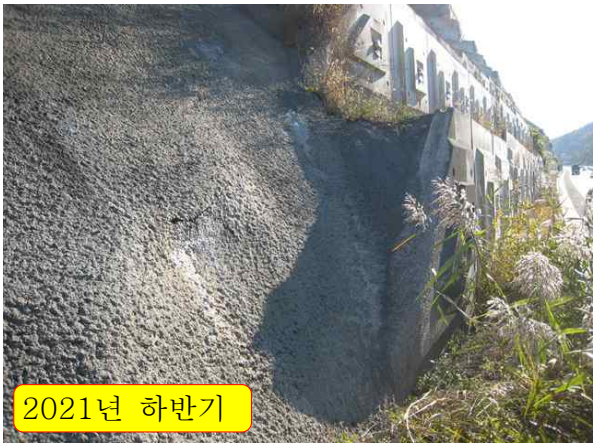
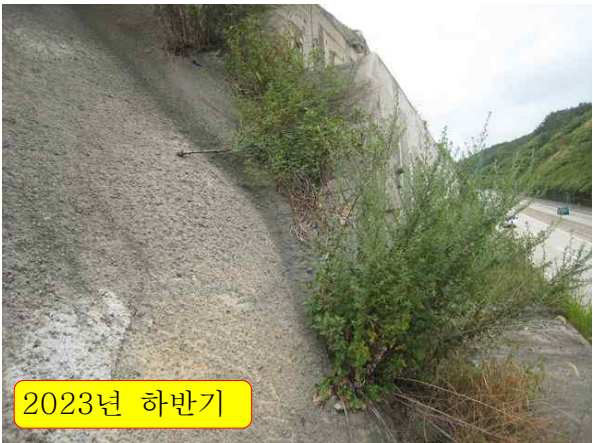
| 현 황 | • S1 슛크리트 내부 토사유실(현재양호) | 현 황 | • S1 슛크리트 내부 토사유실(현재양호) |
| 원 인 | • 슛크리트 마감불량 | 원 인 | • 슛크리트 마감불량 |

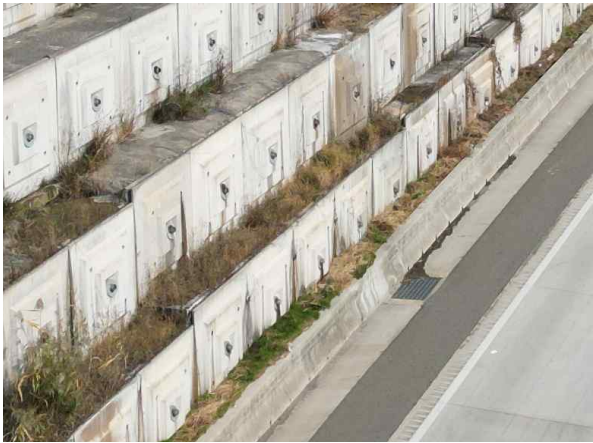
| 현 황 | • S2 슛크리트 파손(11.0x0.5) | 현 황 | • S3 슛크리트 파손(20.0x2.5) |
| 원 인 | • 절토사면으로 인한 상부하중 | 원 인 | • 절토사면으로 인한 상부하중 |

| 대 책 | • 단면보수 | 대 책 | • 단면보수 |

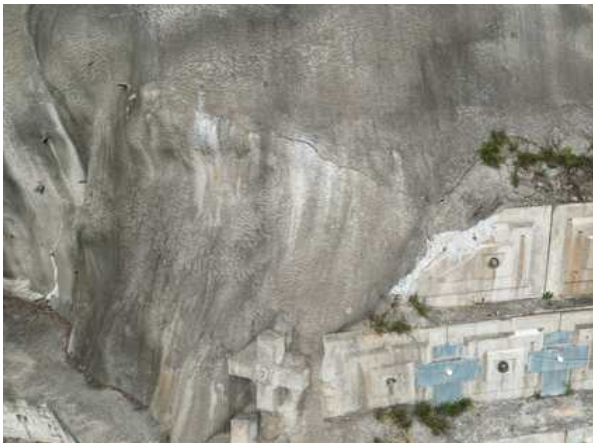
| 현 황 | • S4 슛크리트 파손(6.5x3.5) | 현 황 | • S4 슛크리트 파손(6.0x1.0) |
| 원 인 | • 절토사면으로 인한 상부하중 | 원 인 | • 절토사면으로 인한 상부하중 |

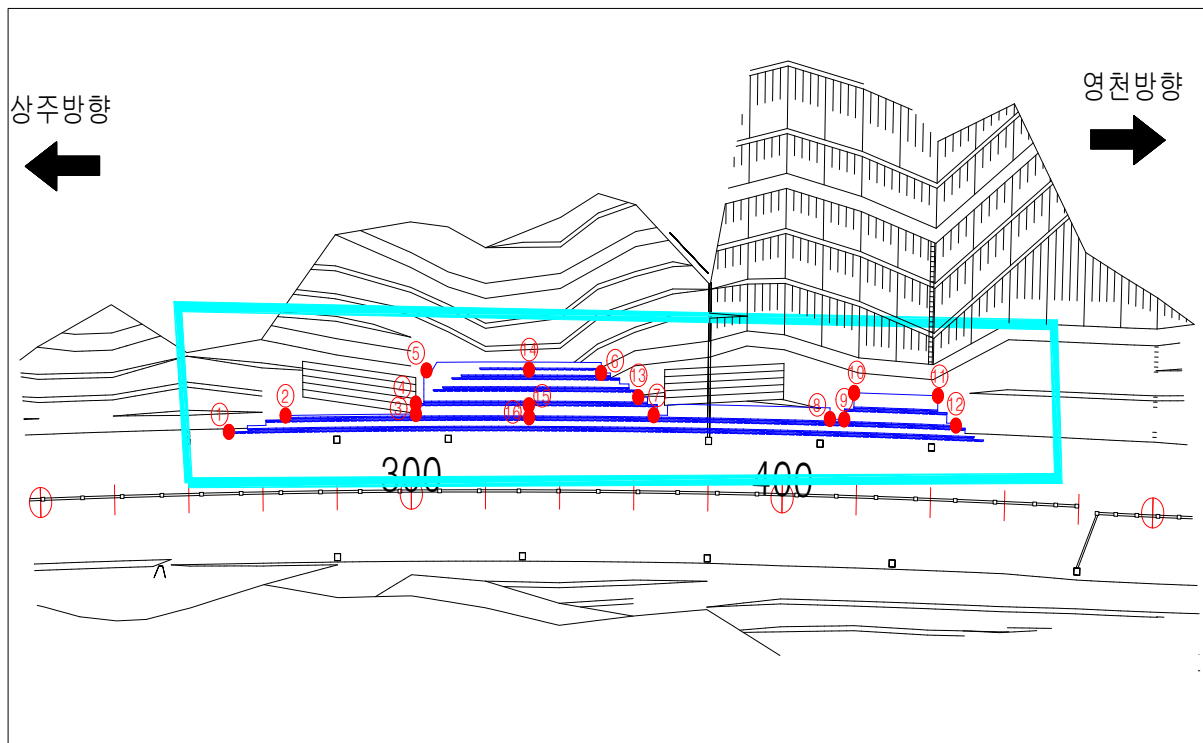
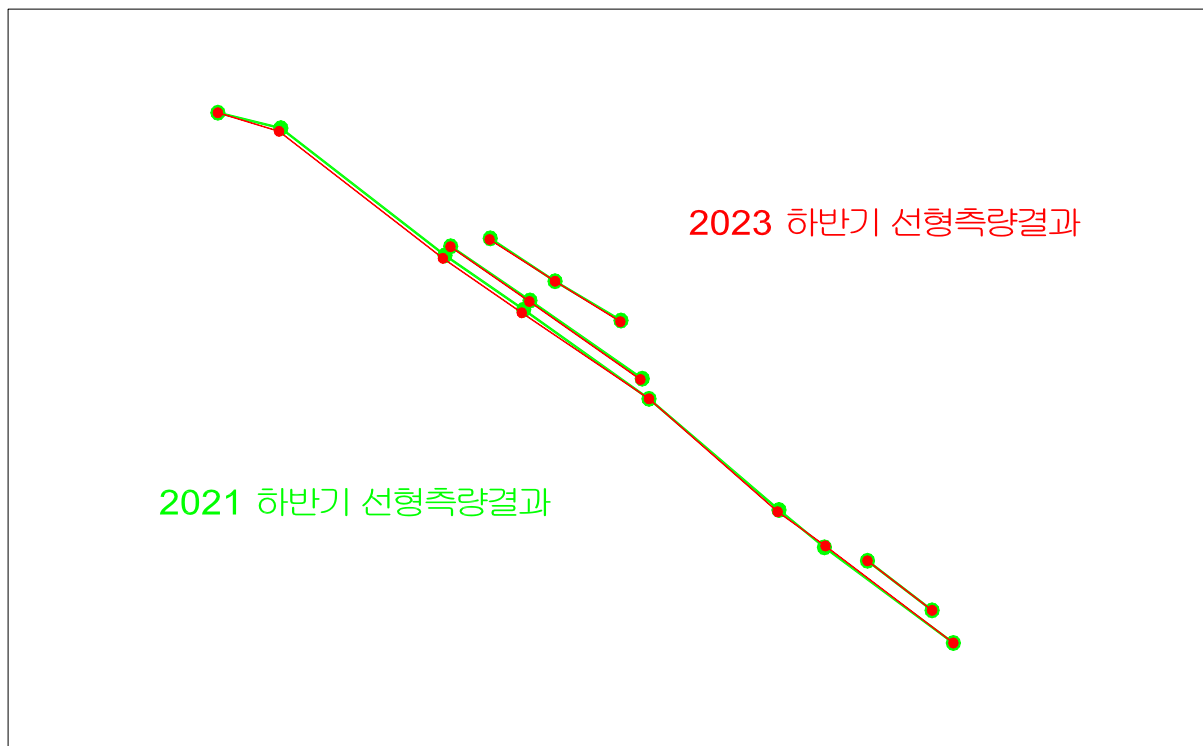
【그림 10.3.5】 선형측량 결과 및 비교

전회(2021년) 정밀안전점검과 비교하여 검토한 결과, 측량결과 값에 미소한 차이가 확인되었으며, 이는 측량 위치차이, 측량기기 오차, 측량기기 사용 종류의 차이와 측량시 발생할 수 있는 오차 내로서, 전회 점검의 선형 및 수준측량 측정값을 금회 측량값과 대조하여 검토한 결과 침하, 전도, 활동에 의한 문제는 없는 것으로 검토되었다. 금회 조사시기에 본 옹벽에 발생한 손상들의 영향으로 밀림, 전도 등의 위험은 없는 것으로 판단된다.

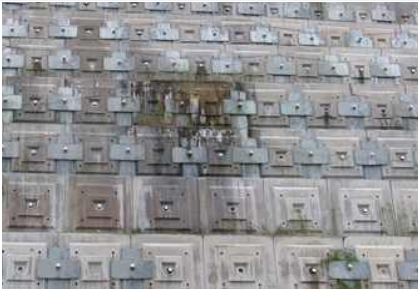
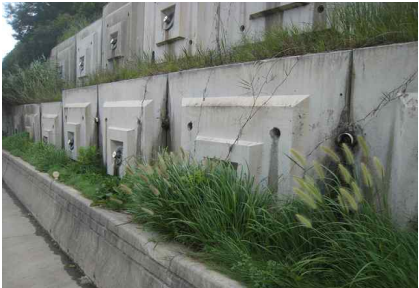
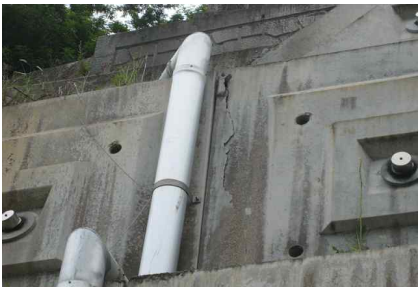
| 구 분 | 중점유지관리 사항 | 현황 사진 |
|---|---|---|
| 전<br>면<br>부 | <ul style="list-style-type: none"> <li>• 판넬 누수흔적(누수)<br/>→ 판넬 누수흔적(누수)의 발생 원인은 지표수 침투, 지하수위 상승으로 인한 앵커캡 내부 누수에 의한 것으로 유추되며, 주기적인 점검을 통한 손상의 진전여부를 파악하는 것이 필요</li> <li>• 앵커캡 누수흔적(누수)<br/>→ 앵커캡 누수흔적(누수)의 발생 원인은 지표수 침투, 지하수위 상승으로 인한 앵커캡 내부 누수에 의한 것으로 유추되며, 주기적인 점검을 통한 손상의 진전여부를 파악하는 것이 필요</li> <li>• 판넬 파손<br/>→ 자연사면부 절토 이전에 옹벽 상부 절토사면의 하중에 의해 발생한 손상으로 유추되며, 현재는 절토사면의 자연사면부에 대한 절토가 완료되어 지반 안정화 상태로 추후 점검을 통하여 추가적인 손상의 발생여부 확인이 필요.</li> </ul> | |

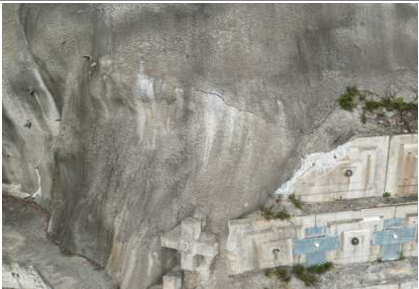
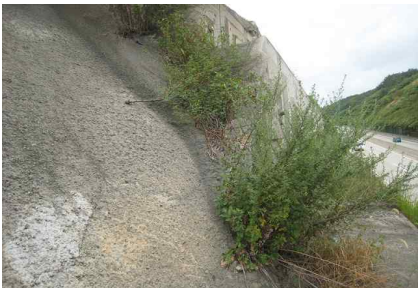
| 구 분 | 중점유지관리 사항 | 현황 사진 |
|---|---|---|
| 성<br>토<br>부 | <ul style="list-style-type: none"> <li>• 슛크리트 파손<br/>→ 슛크리트 파손은 강우시 우수유입에 의한 2차손상이 발생할 수 있으므로, 단면보수를 통하여 우수가 유입되는 것을 방지하는 조치가 필요하며, 보수후 주기적인 점검을 실시하여 추가 발생여부 확인요망</li> <li>• 슛크리트 내부 토사유실<br/>→ 슛크리트 내부 토사유실은 강우시 우수유입에 의한 2차손상이 발생할 수 있으므로, 단면보수를 통하여 우수가 유입되는 것을 방지하는 조치가 필요하며, 보수후 주기적인 점검을 실시하여 추가 발생여부 확인요망</li> </ul> | |
