# 11. 패널식 옹벽 11

### 11.1 시설물 개요

본 시설물은 경상북도 영천시 신녕면 화남리(상주영천고속도로 62.388~62.470km)에 위치한 2종 시설물로서 연장 136.9m, 지면노출높이 7.5m의 패널식 보강토옹벽이다.

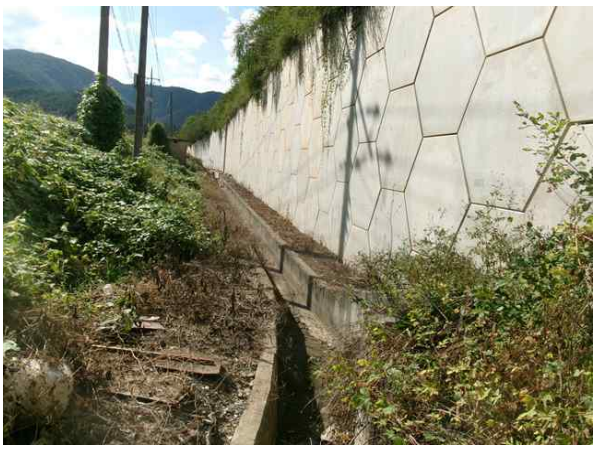
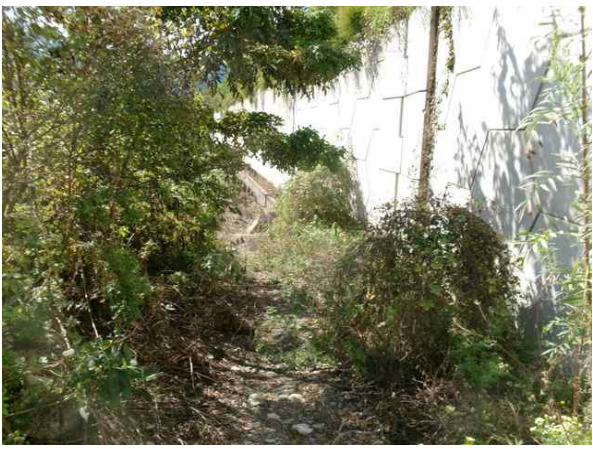
| 현 황 | • 상태양호 | 현 황 | • 상태양호 |
| 원 인 | • - | 원 인 | • - |

| 대 책 | • - | 대 책 | • - |

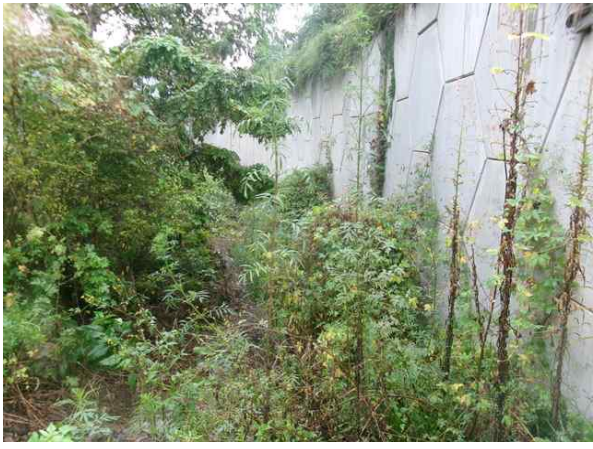
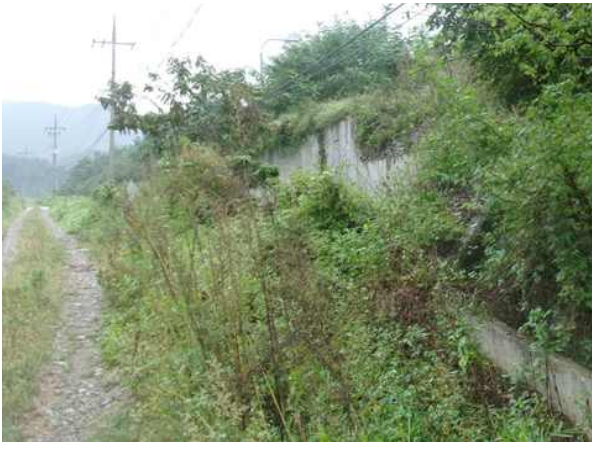
| 현 황 | • 상태양호 | 현 황 | • 상태양호 |
| 원 인 | • - | 원 인 | • - |

| 대 책 | • - | 대 책 | • - |

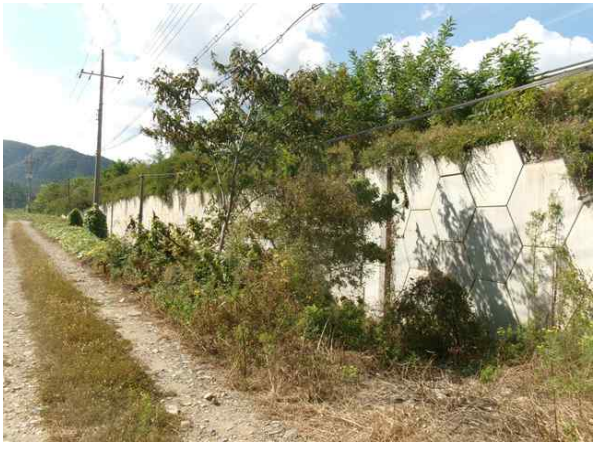
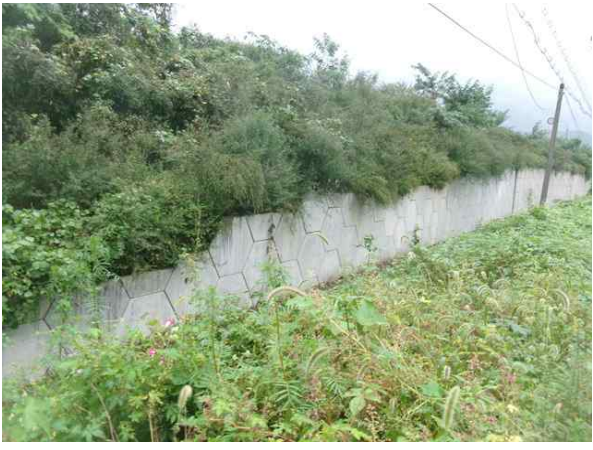
| 현 황 | • 상태양호 | 현 황 | • 상태양호 |
| 원 인 | • - | 원 인 | • - |

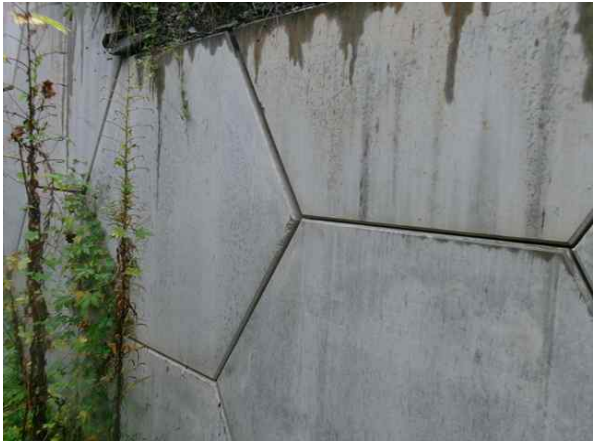
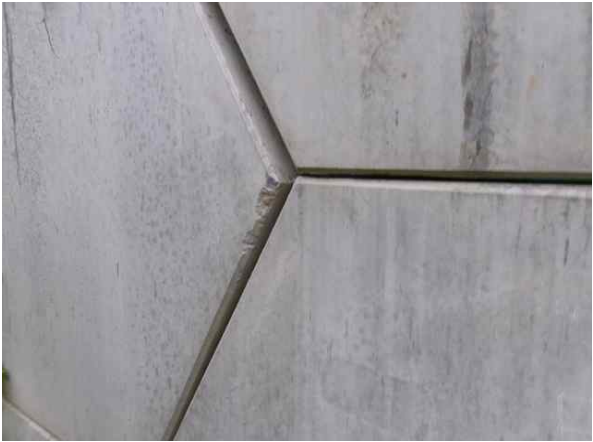
| 현 황 | • S7 판넬 파손(0.1x0.1) | 현 황 | • S7 판넬 파손(0.1x0.1) |
| 원 인 | • 외부 충격 | 원 인 | • 외부 충격 |

- 전회(2021년) 정밀안전점검의 자료 확인결과 S7 구간에 판넬 파손이 조사된 것으로 확인되었고, 금회(2023년) 정밀안전점검에서도 기 손상인 판넬 파손 이외에 별도의 신규손상은 조사되지 않았다.

| 대 책 | • 단면보수 | 대 책 | • 단면보수 |

- 전회(2021년) 정밀안전점검의 자료 확인결과 S7 구간에 외부 충격에 의한 판넬 파손이 조사된 것으로 확인되었고, 금회(2023년) 정밀안전점검에서도 기 손상인 판넬 파손 이외에 별도의 신규손상은 조사되지 않았으며, 구조적인 손상결함 또한 발생하지 않은 것으로 확인되었으나 사용성 및 내구성 증진을 위하여 기 손상인 판넬 파손에 단면보수 등의 보수를 실시하고 주기적인 점검을 통하여 전면부의 손상발생 여부 확인 등의 유지관리가 필요할 것으로 사료된다.

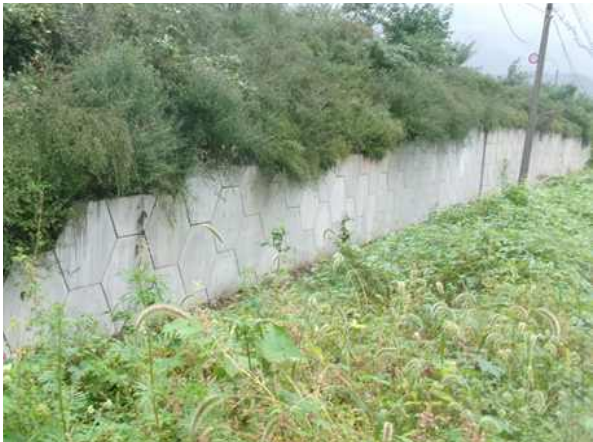
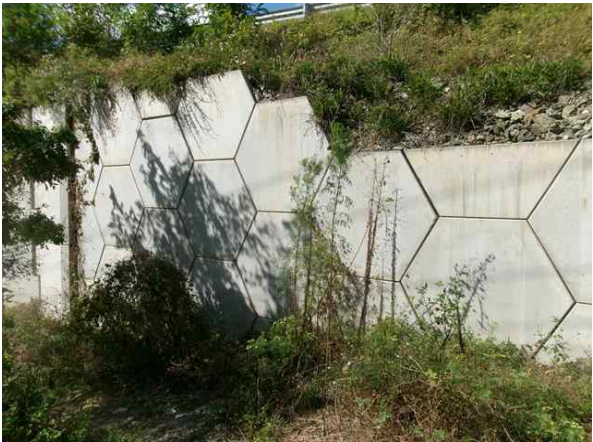
| 현 황 | • 상태양호 | 현 황 | • 상태양호 |
| 원 인 | • - | 원 인 | • - |

| 대 책 | • - | 대 책 | • - |

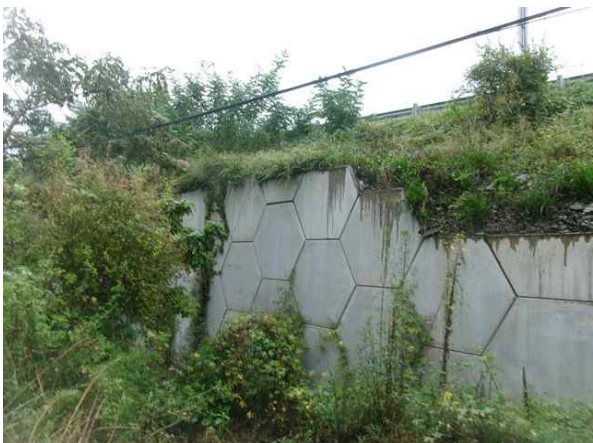
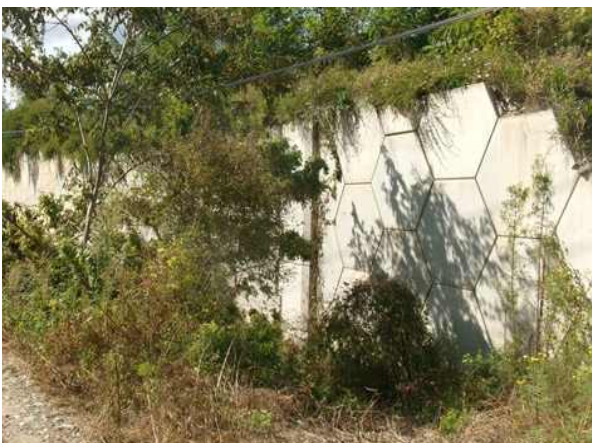
| 현 황 | • 상태양호 | 현 황 | • 상태양호 |
| 원 인 | • - | 원 인 | • - |

| 대 책 | • - | 대 책 | • - |

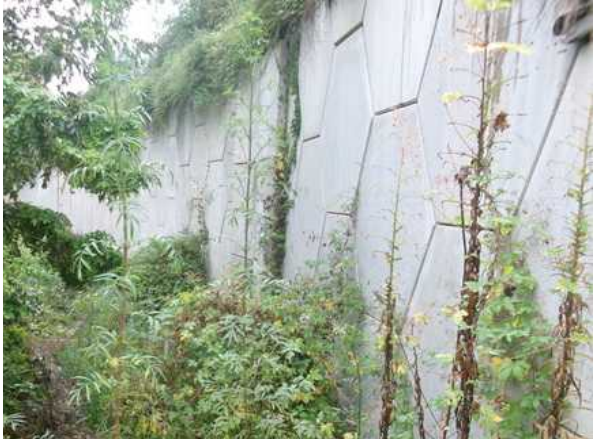
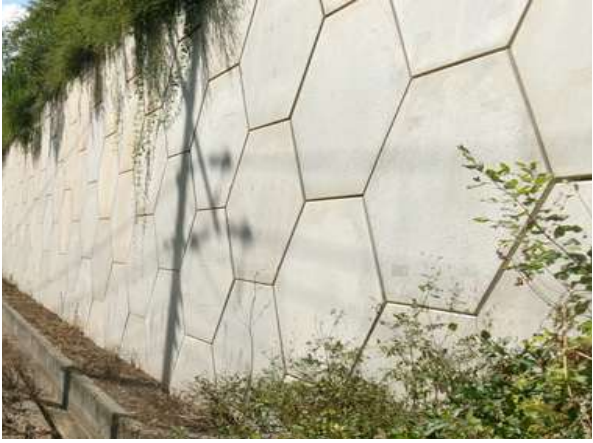
| 현 황 | • 상태양호 | 현 황 | • 상태양호 |
| 원 인 | • - | 원 인 | • - |

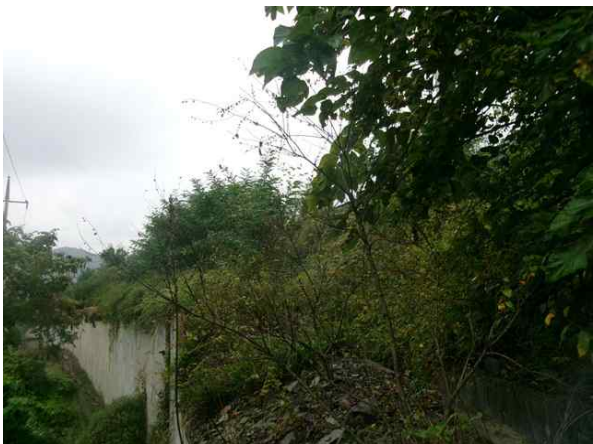
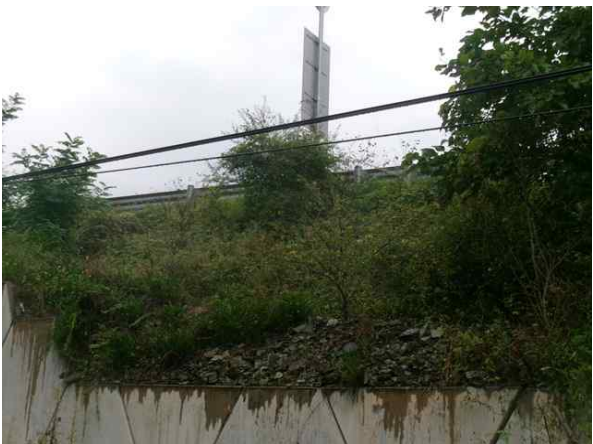
| 현 황 | • 상부 성토부 상태양호 | 현 황 | • 상부 성토부 상태양호 |
| 원 인 | • - | 원 인 | • - |

| 대 책 | • - | 대 책 | • - |

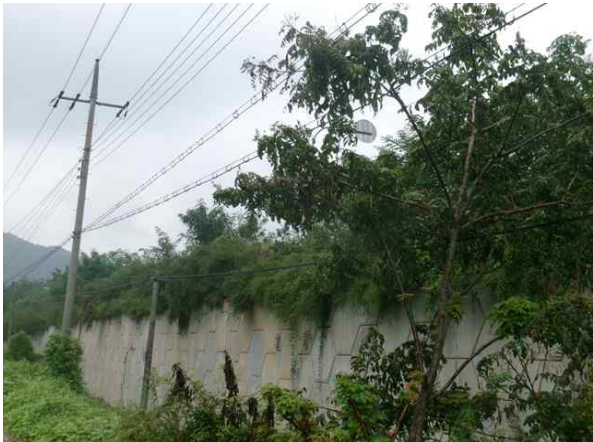
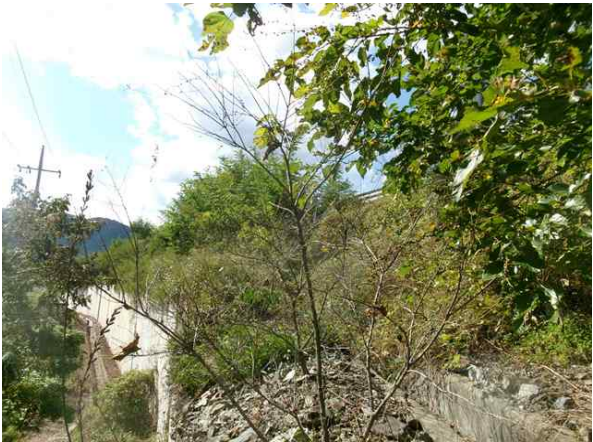
| 현 황 | • 상부 성토부 상태양호 | 현 황 | • 상부 성토부 상태양호 |
| 원 인 | • - | 원 인 | • - |

| 대 책 | • - | 대 책 | • - |

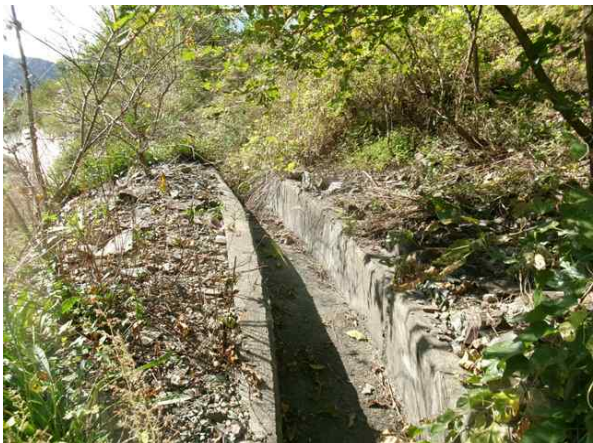
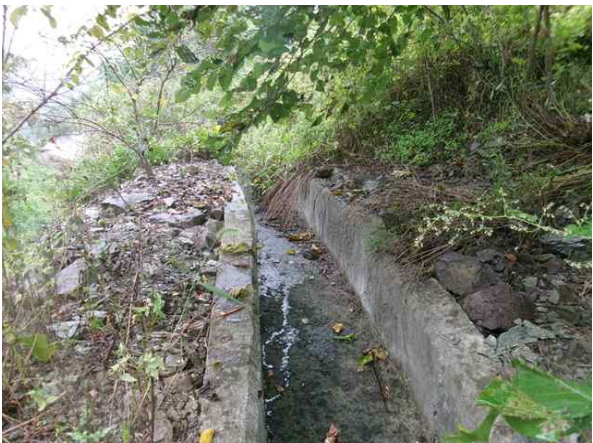
| 현 황 | • 배수시설 상태현황 | 현 황 | • 배수시설 상태현황 |
| 원 인 | • - | 원 인 | • - |

| 대 책 | • - | 대 책 | • - |

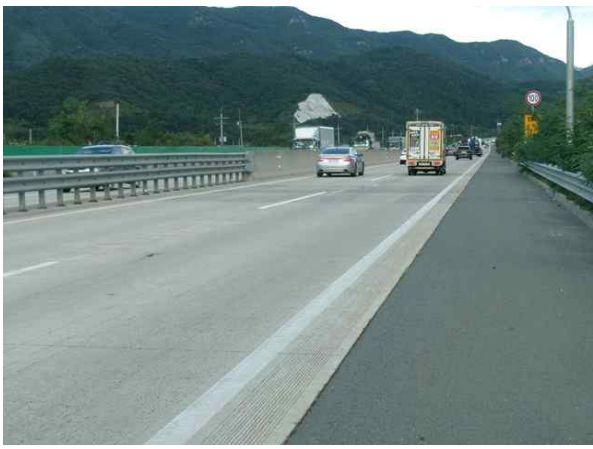
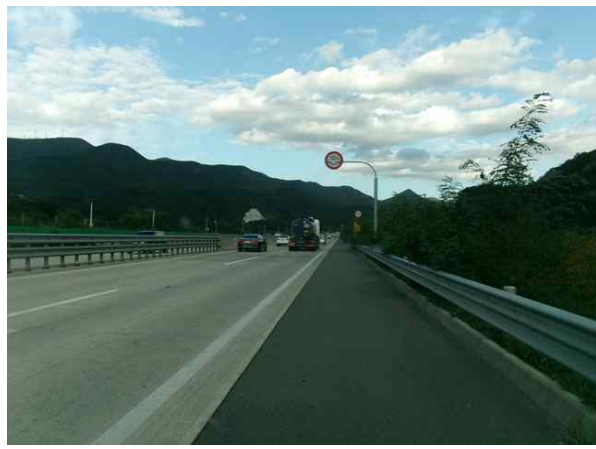
| 현 황 | • 상부 도로 상태양호 | 현 황 | • 상부 도로 상태양호 |
| 원 인 | • - | 원 인 | • - |

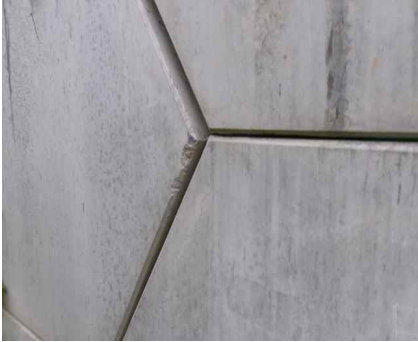
| 구 분 | 중점유지관리 사항 | 현황 사진 |
|---|---|---|
| 전<br>면<br>부 | <ul style="list-style-type: none"> <li>• 판넬 파손<br/>→ 외부충격에 의해 발생한 판넬 파손 손상에 대한 주기적인 점검을 통해 발생규모 및 현황관리를 실시하고, 일정규모 이상 발생할 경우 보수를 통한 관리 필요</li> </ul> | |

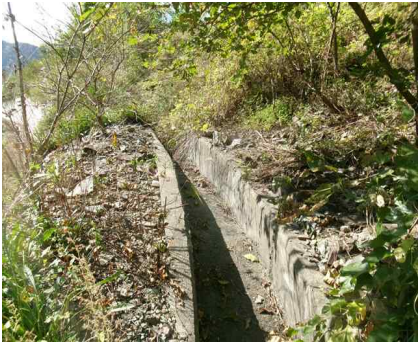
| 구 분 | 중점유지관리 사항 | 현황 사진 |
|---|---|---|
| 배<br>수<br>시<br>설 | <ul style="list-style-type: none"> <li>• 배수로 균열 발생에 대한 주기적인 점검을 통해 발생규모 및 현황관리를 실시하고, 일정규모 이상 발생할 경우 보수를 통한 관리 필요</li> <li>• 상부 배수로 설치부에 과도한 식생이 산재하여, 추후 원활한 점검을 위한 정비 등의 조치가 필요</li> </ul> | |

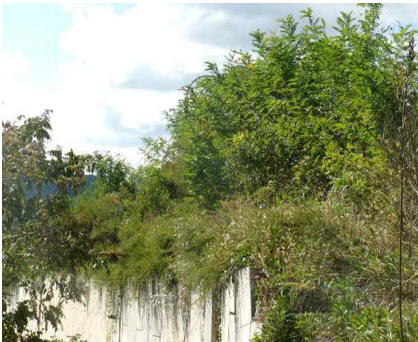
| 구 분 | 중점유지관리 사항 | 현황 사진 |
|---|---|---|
| 성<br>토<br>부 | <ul style="list-style-type: none"> <li>• 우수 및 동결융해에 의한 지하수 침투, 식생유실 발생여부를 주기적인 관찰을 통한 확인필요</li> </ul> | |

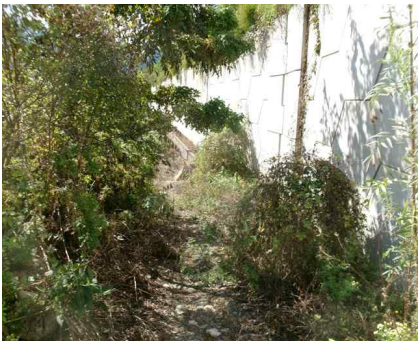
| 구 분 | 중점유지관리 사항 | 현황 사진 |
|---|---|---|
| 기<br>초<br>부 | <ul style="list-style-type: none"> <li>• 우수에 의한 기초부 침식, 세굴 등의 손상 발생여부를 주기적인 관찰을 통한 확인필요</li> </ul> | |
