## 12. 패널식 옹벽 12

### 12.1 시설물 개요

본 시설물은 경상북도 영천시 신녕면 화남리(상주영천고속도로 63.430~63.788km)에 위치한 2종 시설물로서 연장 798.0m, 지면노출높이 18.7m의 패널식 보강토옹벽이다.

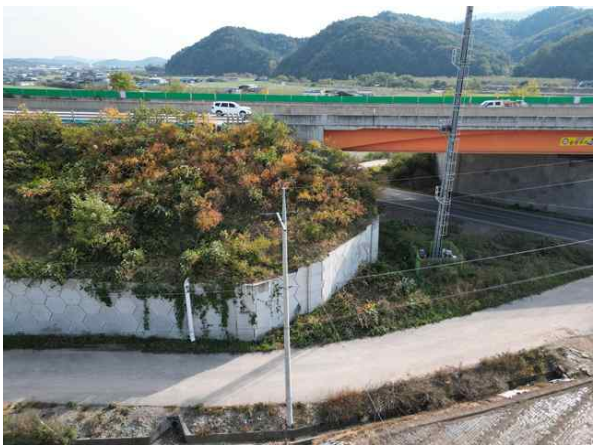
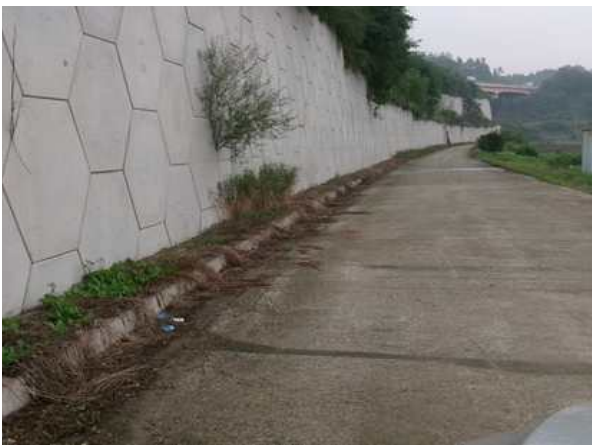
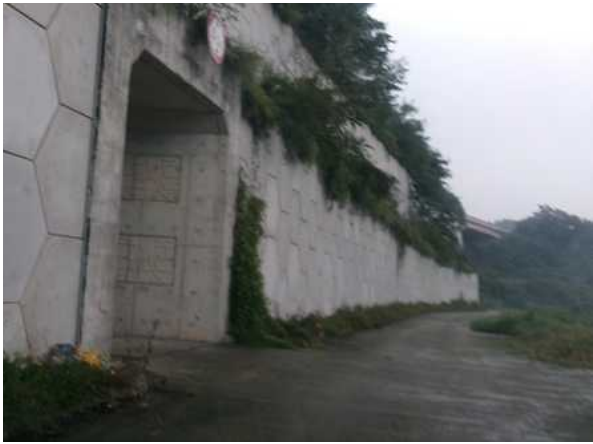
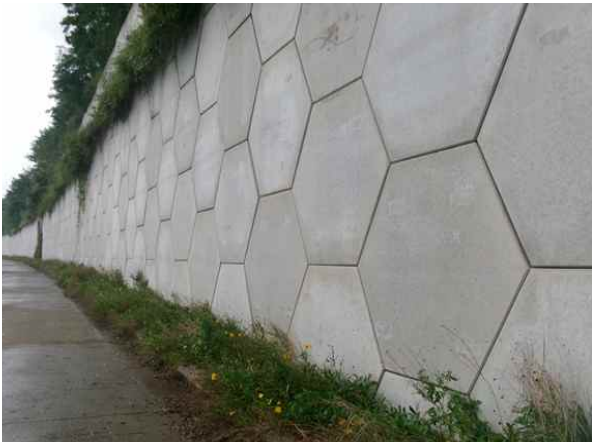
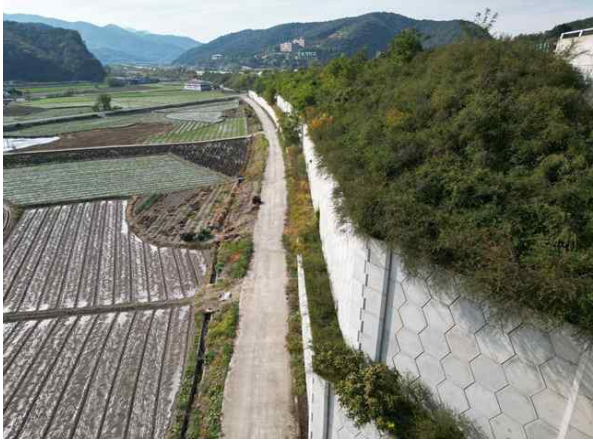
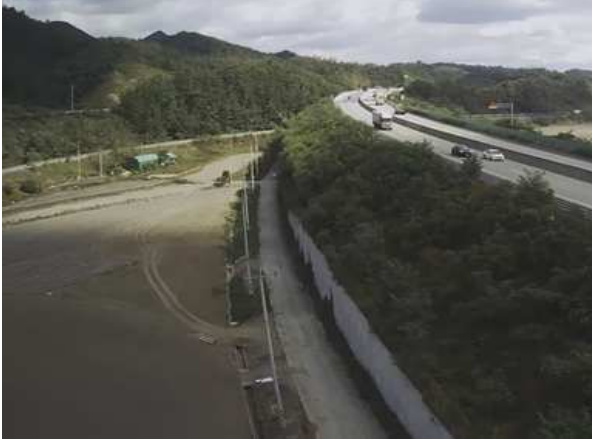
| 현 황 | • 상태양호 | 현 황 | • 상태양호 |

| 현 황 | • 상태양호 | 현 황 | • 상태양호 |

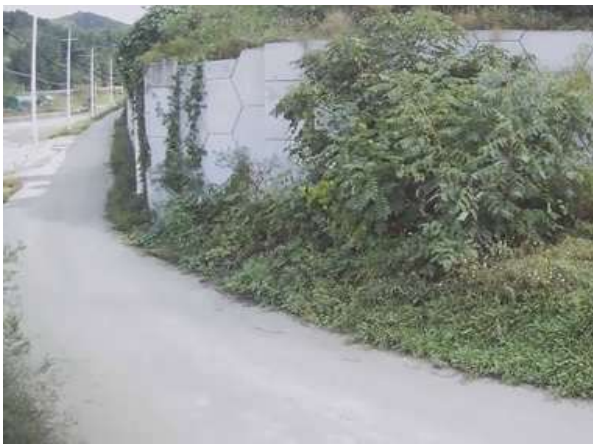
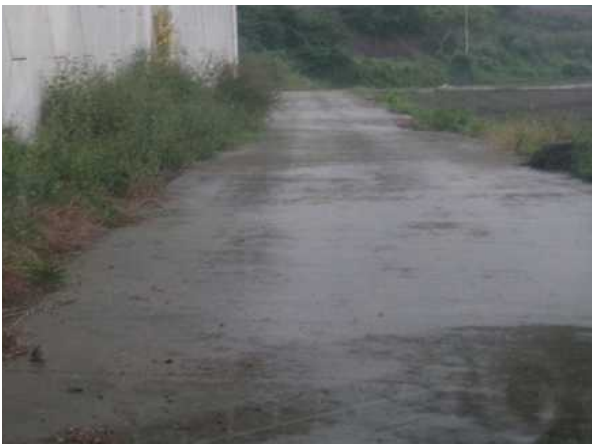
| 현 황 | • 하부 도로 포장 상태양호 | 현 황 | • 하부 도로 포장 상태양호 |

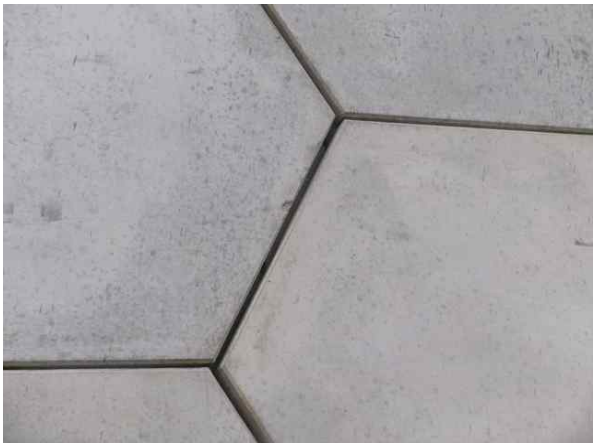
| 현 황 | • S3 판넬 파손(0.1x0.1) | 현 황 | • S4 판넬 파손(0.1x0.1) |
| 원 인 | • 외부충격 | 원 인 | • 외부충격 |

| 대 책 | • 단면보수 | 대 책 | • 단면보수 |

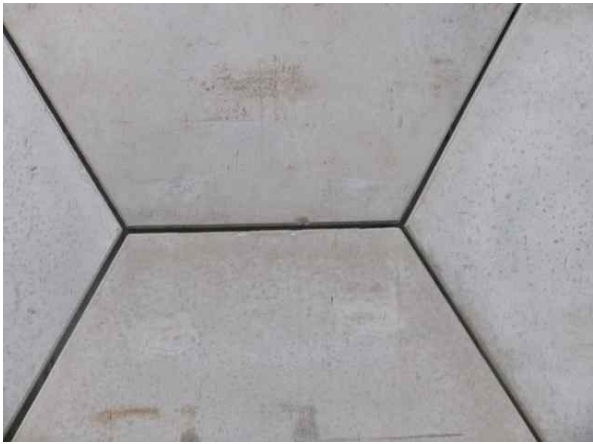
| 현 황 | • S10 판넬 파손(0.1x0.1) | 현 황 | • S13 판넬 파손(0.1x0.1) |
| 원 인 | • 외부충격 | 원 인 | • 외부충격 |

| 대 책 | • 단면보수 | 대 책 | • 단면보수 |

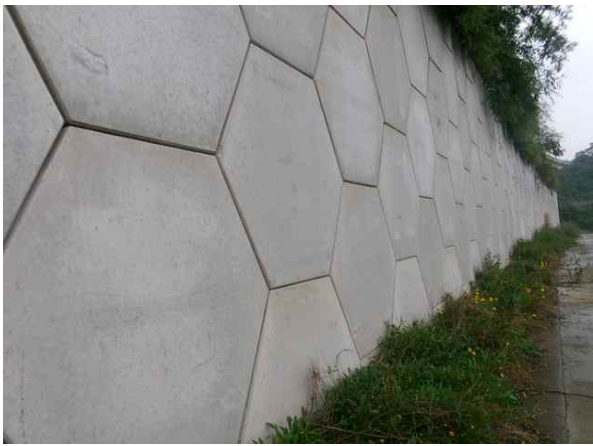
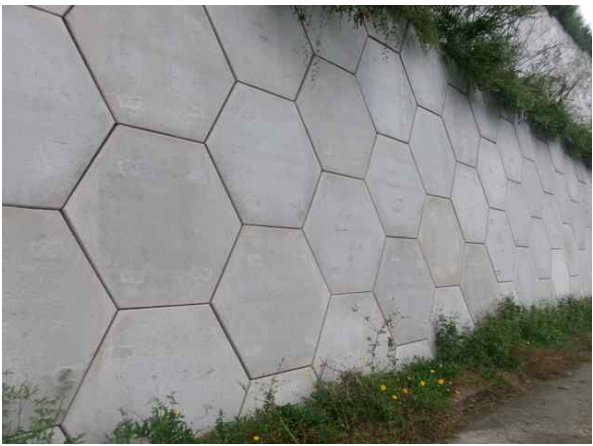
| 현 황 | • S13~15 배부름(40.0x5.0) | 현 황 | • S13~15 배부름(40.0x5.0) |
| 원 인 | • 시공미흡 | 원 인 | • 시공미흡 |

| 대 책 | • 주의관찰 | 대 책 | • 주의관찰 |

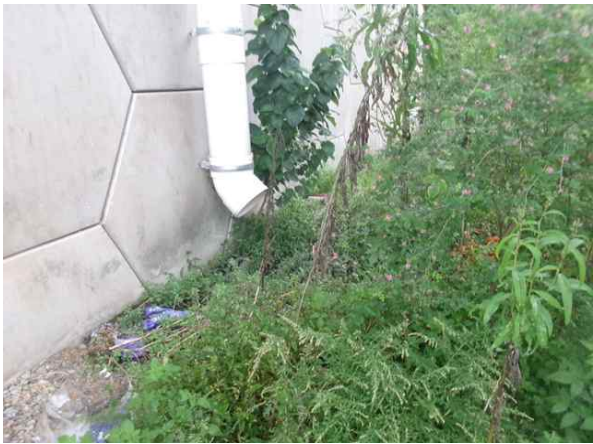
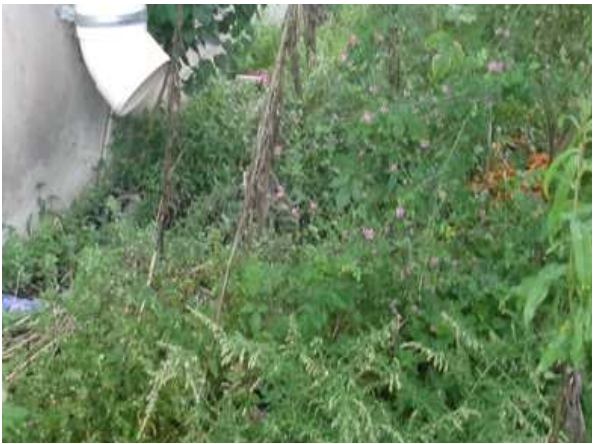
| 현 황 | • S20 배수관 하부 집수정 미설치 | 현 황 | • S20 배수관 하부 집수정 미설치 |
| 원 인 | • 시공미흡 | 원 인 | • 시공미흡 |

| 대 책 | • 주의관찰 | 대 책 | • 주의관찰 |

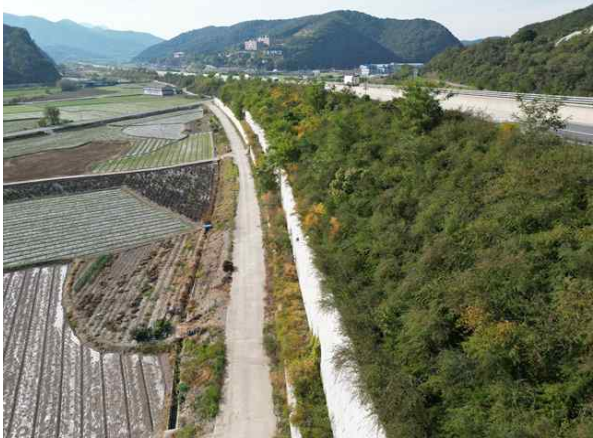
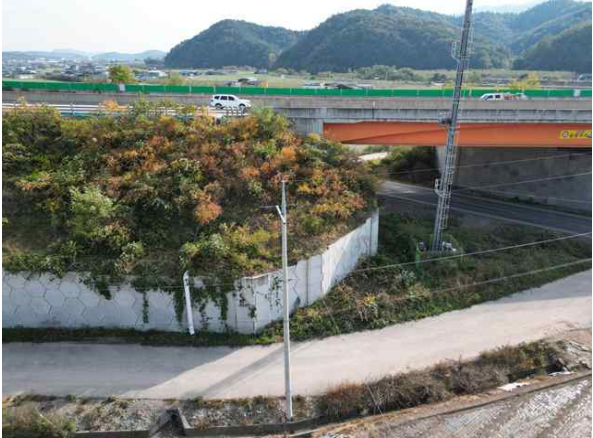
| 현 황 | • 상부 성토부 상태양호 | 현 황 | • 상부 성토부 상태양호 |

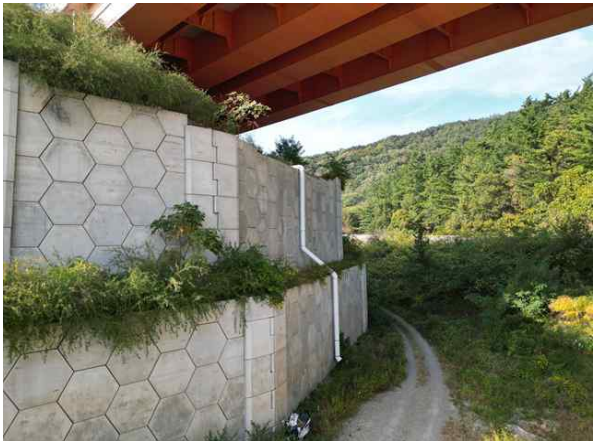
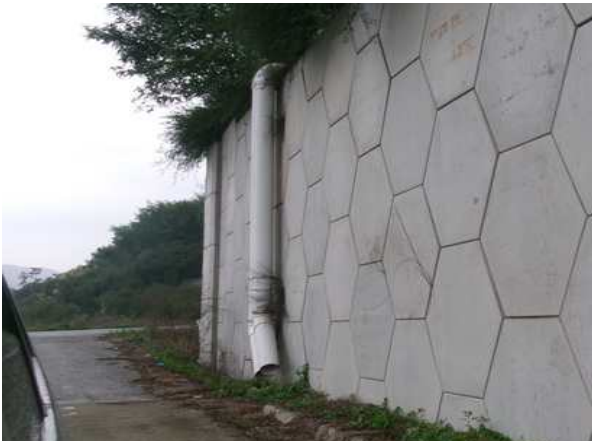
| 현 황 | • 배수시설 상태양호 | 현 황 | • 배수시설 상태양호 |

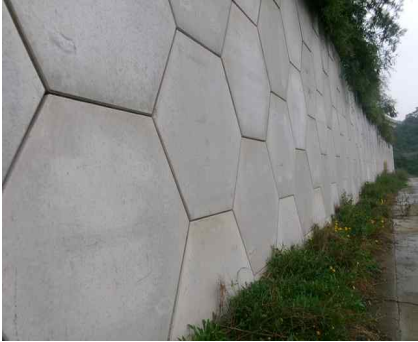
| 구 분 | 중점유지관리 사항 | 현황 사진 |
|---|---|---|
| 전<br>면<br>부 | <ul style="list-style-type: none"> <li>배부름<br/>→ 시공미흡으로 인해 발생한 배부름은 현재 진행성은 없는 것으로 판단되나 본 손상에 대한 주기적인 관찰을 실시하는 유지관리가 필요하며, 일정규모 이상 발생할 경우 조치필요.</li> </ul> | |

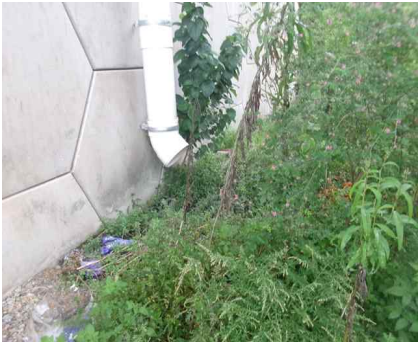
| 구 분 | 중점유지관리 사항 | 현황 사진 |
|---|---|---|
| 배<br>수<br>시<br>설 | <ul style="list-style-type: none"> <li>배수관 하부 집수정 미설치<br/>→ 시공미흡으로 인해 조사된 배수관 하부 집수정 미설치의 경우 사용성에 영향을 미치는 손상은 아니나 주기적인 점검을 통하여 옹벽 하부 유실 여부를 지속적으로 확인하고 손상 발생시 집수정을 설치하는 조치가 필요.</li> <li>상부 배수로 설치부에 과도한 식생이 산재하여, 추후 원활한 점검을 위한 정비 등의 조치가 필요</li> </ul> | |
