## 13. 패널식 옹벽 13

### 13.1 시설물 개요

본 시설물은 경상북도 영천시 화산면 화산리(상주영천고속도로 73.125~73.250km)에 위치한 2종 시설물로서 연장 125.6m, 지면노출높이 13.9m의 패널식 보강토옹벽이다.

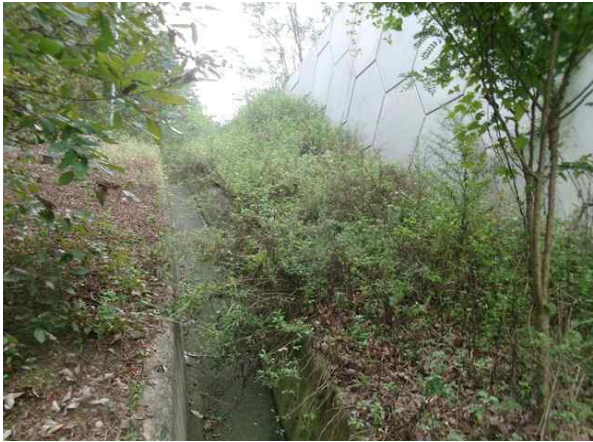
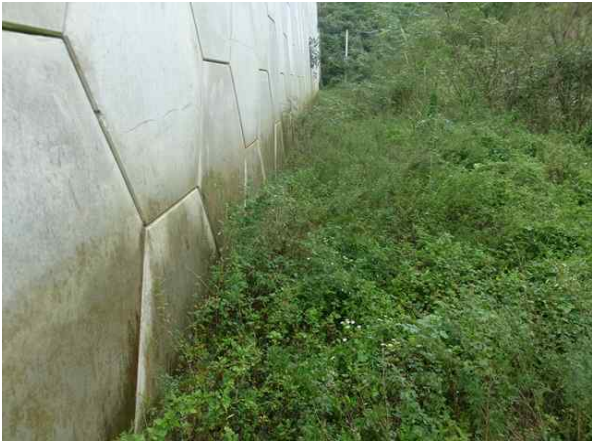
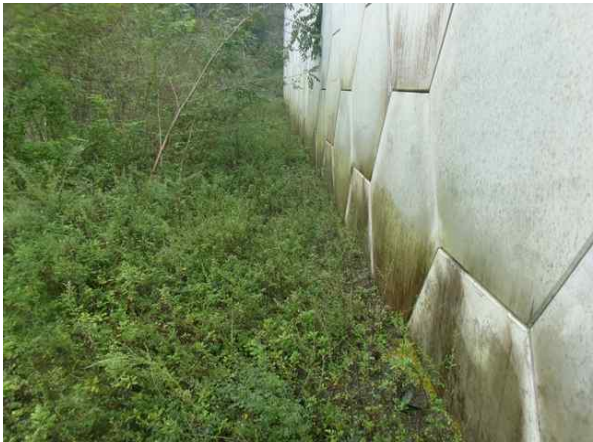
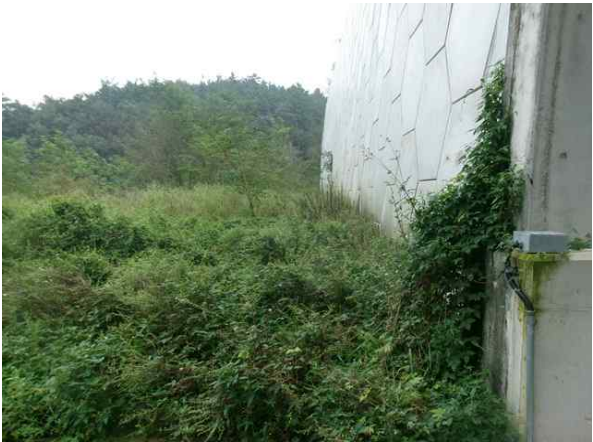
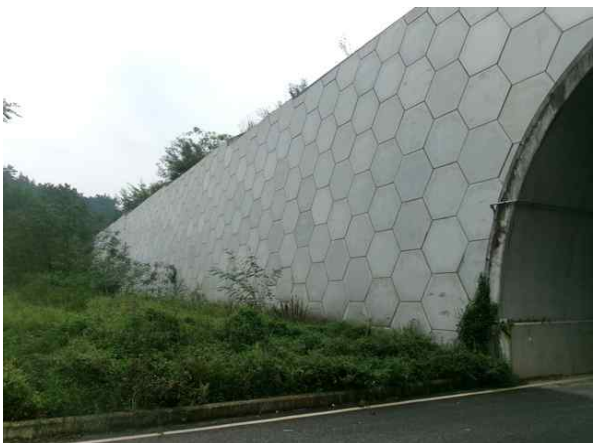
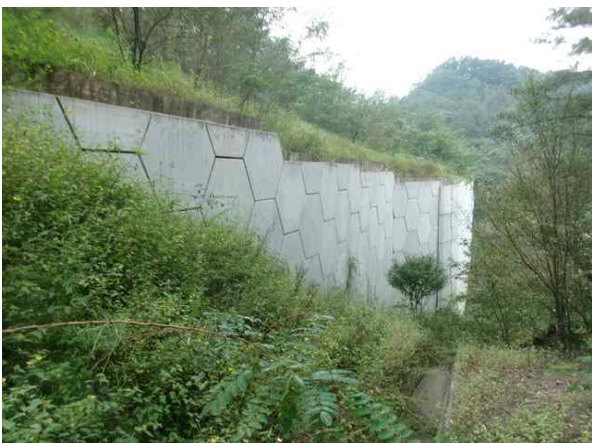
| 현 황 | • 상태양호 | 현 황 | • 상태양호 |

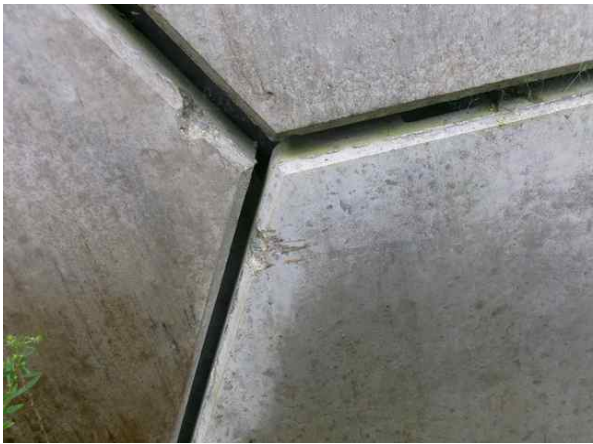
| 현 황 | • S3 판넬 파손(0.1x0.1) | 현 황 | • S3 판넬 파손(0.1x0.3) |
| 원 인 | • 외부 충격 | 원 인 | • 외부 충격 |

| 대 책 | • 단면보수 | 대 책 | • 단면보수 |

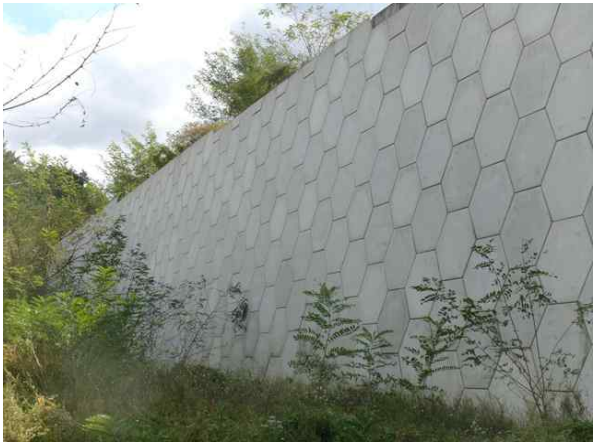
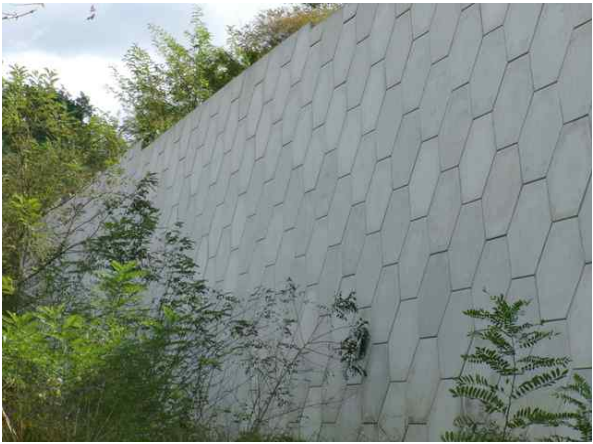
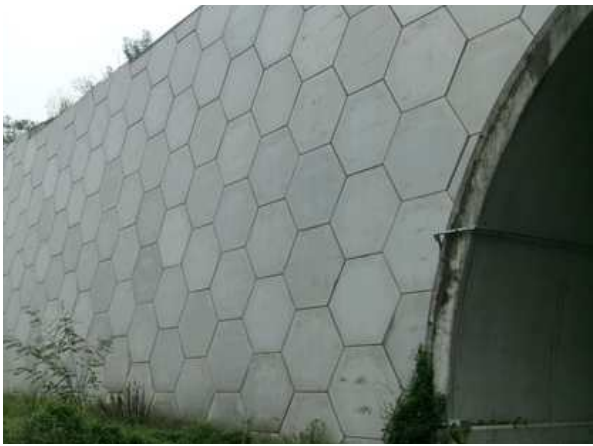
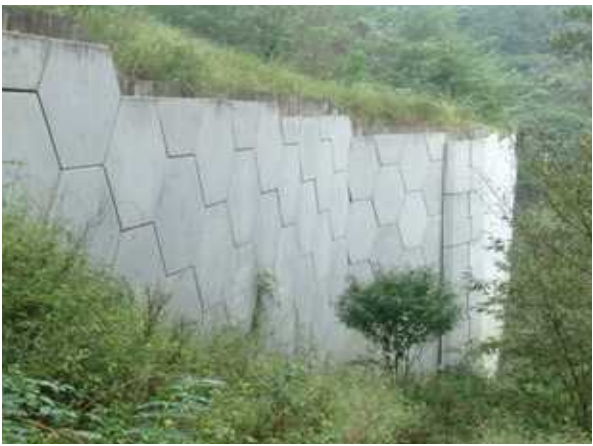
| 현 황 | • 상태양호 | 현 황 | • 상태양호 |

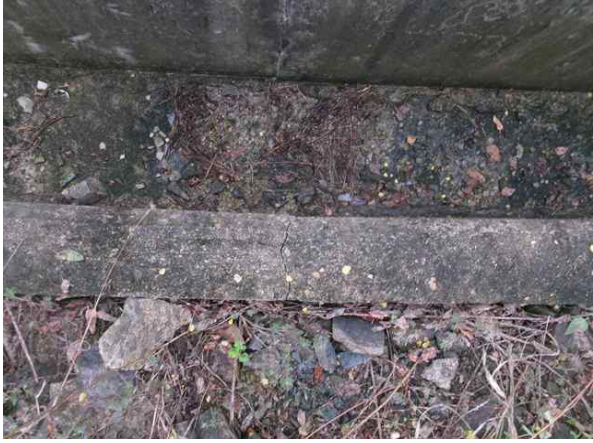
| 현 황 | • S1 배수로 균열(Cw=0.3mm이상) | 현 황 | • S1 배수로 파손(0.2x0.5) |
| 원 인 | • 건조수축, 공용기간 증가 등 | 원 인 | • 건조수축, 거푸집 조기탈거 등 |

| 대 책 | • 주입보수 | 대 책 | • 단면보수 |

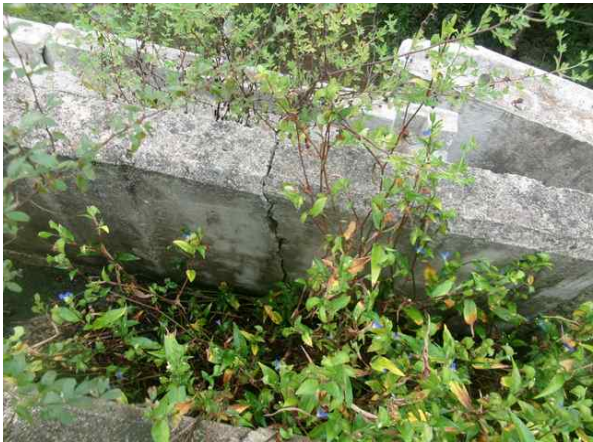
| 현 황 | • S2 배수로 파손(0.2x0.5) | 현 황 | • S2 배수로 파손(0.1x0.2) |
| 원 인 | • 건조수축, 거푸집 조기탈거 등 | 원 인 | • 외부충격, 거푸집 조기탈거 등 |

| 대 책 | • 단면보수 | 대 책 | • 단면보수 |

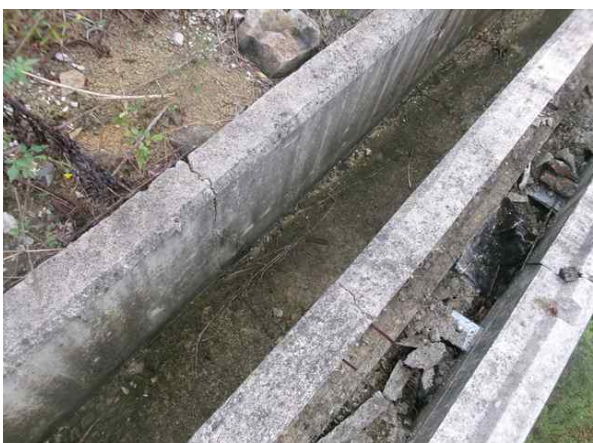
| 현 황 | • S2 배수로 파손(0.2x1.0) | 현 황 | • S2 배수로 파손(0.2x0.5) |
| 원 인 | • 건조수축, 거푸집 조기탈거 등 | 원 인 | • 건조수축, 거푸집 조기탈거 등 |

| 대 책 | • 단면보수 | 대 책 | • 단면보수 |

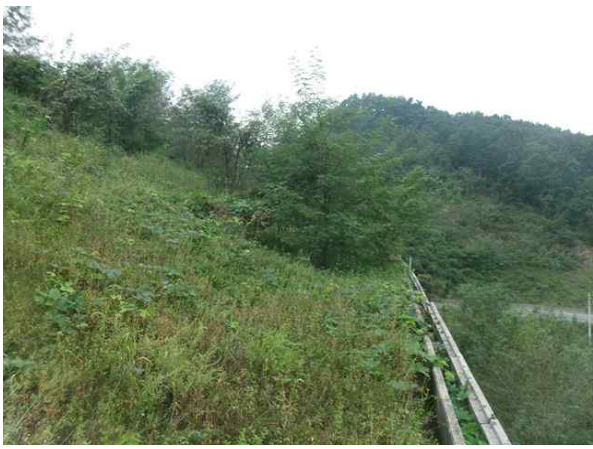
| 현 황 | • 상부 성토부 상태양호 | 현 황 | • 상부 도로 포장 상태현황 |

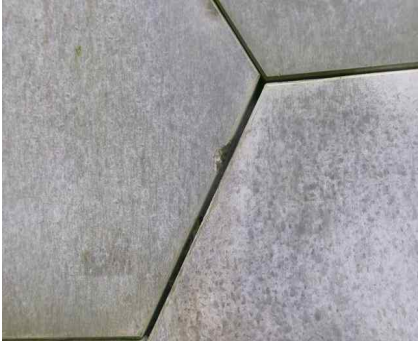
| 구 분 | 중점유지관리 사항 | 현황 사진 |
|---|---|---|
| 전<br>면<br>부 | <ul style="list-style-type: none"> <li>• 판넬 파손</li> <li>→ 외부충격이 원인인 판넬 파손 발생에 대한 주기적인 점검을 통해 발생규모 및 현황관리를 실시하고, 일정규모 이상 발생할 경우 보수를 통한 관리 필요</li> </ul> | |

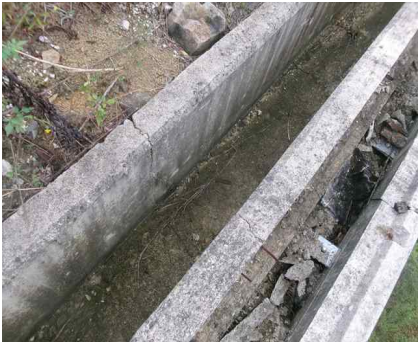
| 구 분 | 중점유지관리 사항 | 현황 사진 |
|---|---|---|
| 배<br>수<br>시<br>설 | <ul style="list-style-type: none"> <li>• 배수로 균열(<math>C_w=0.3\text{mm}</math>), 배수로 파손</li> <li>→ 건조수축 및 거푸집 조기탈거가 원인으로 유추되는 손상 배수로 파손 발생에 대한 주기적인 점검을 통해 발생규모 및 현황관리를 실시하고, 일정규모 이상 발생할 경우 보수를 통한 관리 필요</li> </ul> | |
