## 14. 패널식 옹벽 14

### 14.1 시설물 개요

본 시설물은 경상북도 영천시 화산면 가상리(상주영천고속도로 75.448~75.520km)에 위치한 2중 시설물로서 연장 198.0m, 지면노출높이 10.3m의 패널식 보강토옹벽이다.

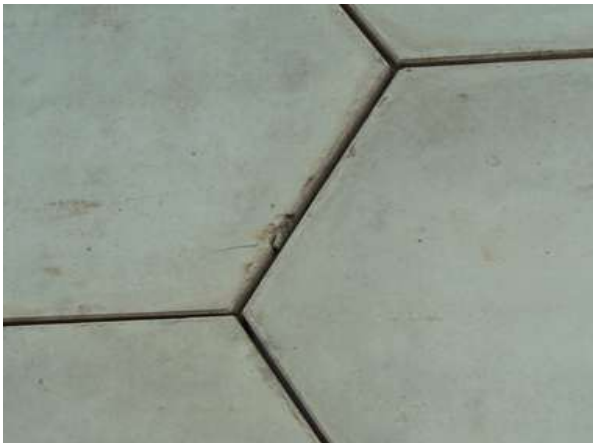
| 현 황 | • S3 판넬 파손(0.1x0.1) | 현 황 | • S3 판넬 파손(0.1x0.1) |
| 원 인 | • 외부충격 | 원 인 | • 외부충격 |

| 대 책 | • 단면보수 | 대 책 | • 단면보수 |

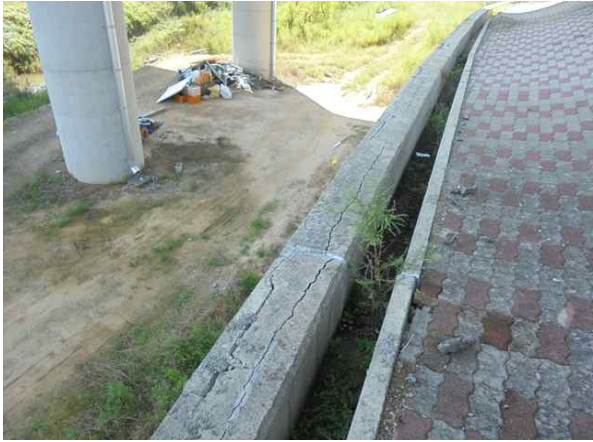
| 현 황 | • S4 상부 들뜸(0.2x18.0) | 현 황 | • S5 상부 들뜸(0.3x20.0) |
| 원 인 | • 시공미흡 등 | 원 인 | • 시공미흡 등 |

| 대 책 | • 단면보수 후 주의관찰 | 대 책 | • 단면보수 후 주의관찰 |

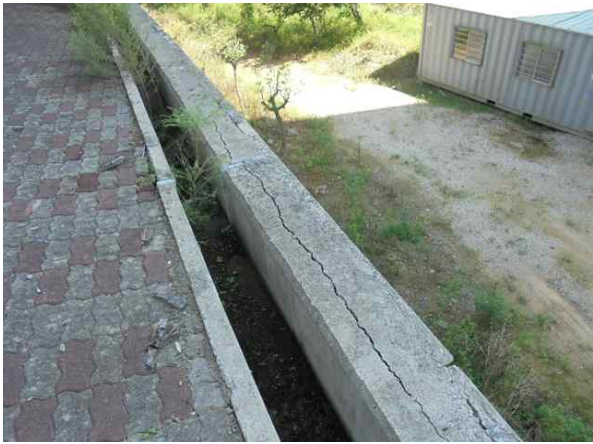
| 현 황 | • S6 상부 들뜸(0.2x5.0) | 현 황 | • S5 판넬 기울음(1EA) |
| 원 인 | • 시공미흡 등 | 원 인 | • 시공미흡 등 |

| 대 책 | • 단면보수 후 주의관찰 | 대 책 | • 주의관찰 |

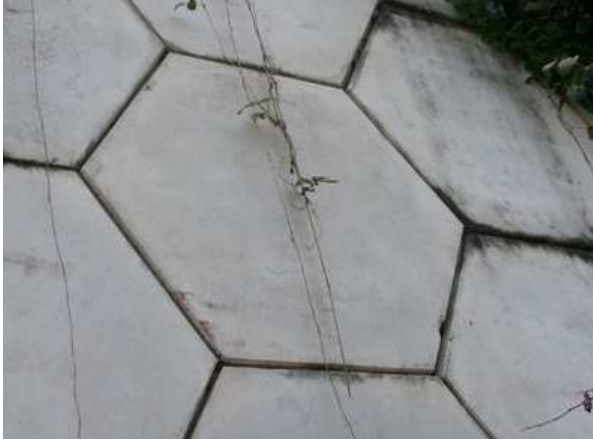
| 현 황 | • S8 판넬 파손(0.1x0.1 x3EA) | 현 황 | • S9 배부름(20.0x5.0) |
| 원 인 | • 외부충격 | 원 인 | • 시공미흡 등 |

| 대 책 | • 단면보수 | 대 책 | • 주의관찰 |

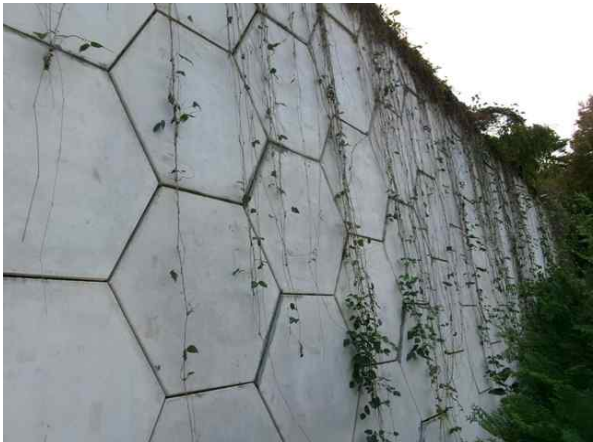
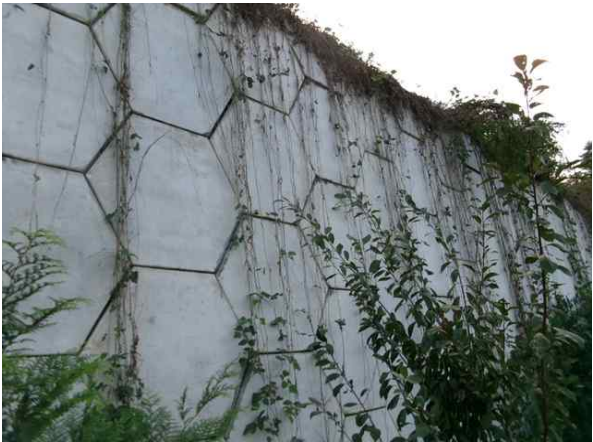
| 현 황 | • S9 배부름(20.0x5.0) | 현 황 | • S9 배부름(20.0x5.0) |
| 원 인 | • 시공미흡 등 | 원 인 | • 시공미흡 등 |

| 대 책 | • 주의관찰 | 대 책 | • 주의관찰 |

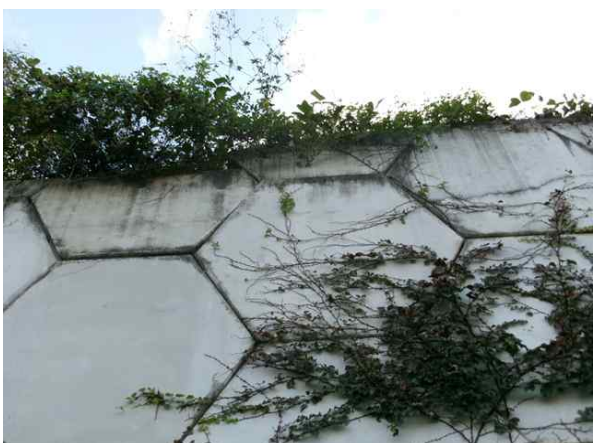
| 현 황 | • S9 배부름(20.0x5.0) | 현 황 | • S10 판넬 파손(0.2x0.3) |
| 원 인 | • 시공미흡 등 | 원 인 | • 외부충격 |

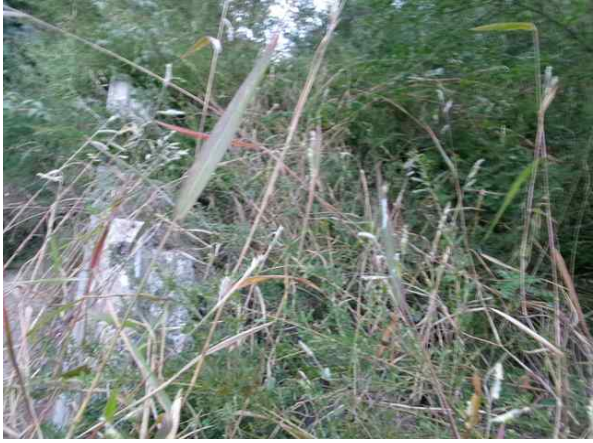
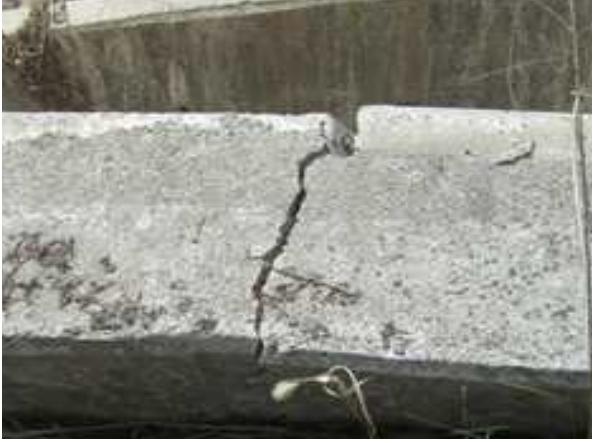
| 현 황 | • S1 배수로 파손(0.1x0.3) | 현 황 | • S1 배수로 파손(0.1x0.3) |
| 원 인 | • 건조수축, 거푸집 조기탈거 등 | 원 인 | • 건조수축, 거푸집 조기탈거 등 |

| 대 책 | • 단면보수 | 대 책 | • 단면보수 |

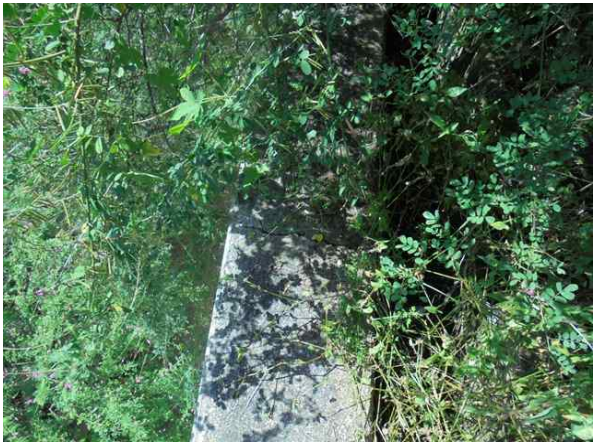
| 현 황 | • S2 배수로 파손(0.2x0.3) | 현 황 | • S3 배수로 균열(0.5mm이상)(L=1.0m) |
| 원 인 | • 건조수축, 거푸집 조기탈거 등 | 원 인 | • 건조수축, 거푸집 조기탈거 등 |

| 대 책 | • 단면보수 | 대 책 | • 단면보수 |

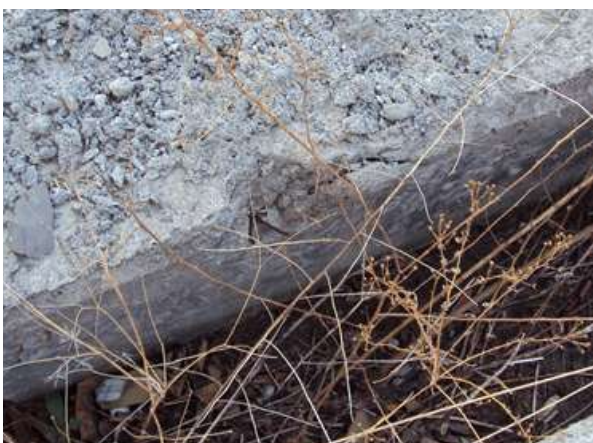
| 현 황 | • S3 배수로 파손(0.1x0.2) | 현 황 | • S3 배수로 파손(0.3x0.5) |
| 원 인 | • 건조수축, 거푸집 조기탈거 등 | 원 인 | • 건조수축, 거푸집 조기탈거 등 |

| 대 책 | • 단면보수 | 대 책 | • 단면보수 |

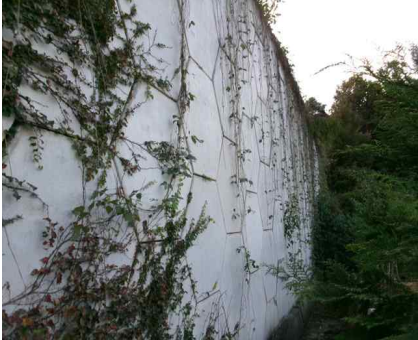
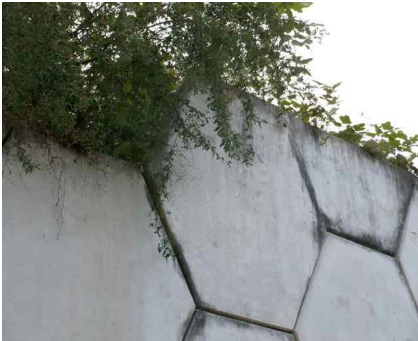
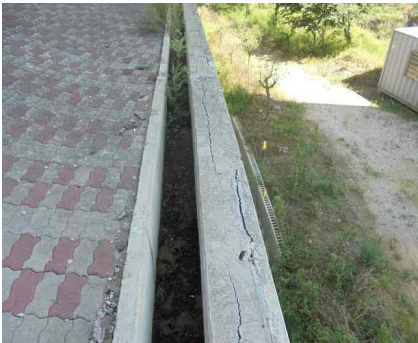
| 구 분 | 중점유지관리 사항 | 현황 사진 |
|---|---|---|
| 전<br>면<br>부 | <ul style="list-style-type: none"> <li>· 배부름, 판넬 기울음</li> <li>→ 배부름 발생의 원인은 시공미흡으로 추정되며, 배부름은 전회 정밀안전점검과 측량값 비교 결과 현재 진행성이 없는 상태로 판단되나, 배부름에 대한 주기적인 점검을 통해 발생규모 및 현황관리를 실시하고, 일정규모 이상 발생할 경우 보수를 통한 관리 필요</li> <li>· 배부름, 판넬 기울음</li> <li>→ 판넬 기울음 발생의 원인은 시공미흡으로 추정되며, 판넬 기울음의 경우 주기적인 점검을 통해 발생규모 및 현황관리를 실시하고, 일정규모 이상 발생할 경우 보수를 통한 관리 필요</li> <li>· 상부 들뜸</li> <li>→ 상부 들뜸 발생의 원인은 시공미흡 등으로 추정되며, 상부 들뜸의 경우 단면보수 등의 보수를 실시하고, 주기적인 점검을 통해 발생규모 및 현황관리를 실시하고, 손상의 재발생 여부를 확인하는 유지관리가 필요</li> </ul> | |

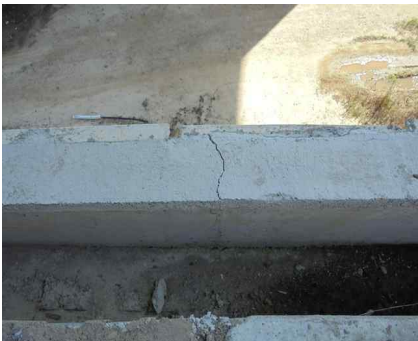
| 구 분 | 중점유지관리 사항 | 현황 사진 |
|---|---|---|
| 배<br>수<br>시<br>설 | <ul style="list-style-type: none"> <li>· 배수로 파손</li> <li>→ 배수로 파손의 발생의 원인은 건조수축 및 거푸집 조기탈거, 외부충격의 영향으로 추정되며, 구조적인 손상은 아니나 배수로 파손에 대한 주기적인 점검을 통해 발생규모 및 현황관리를 실시하고, 일정규모 이상 발생할 경우 보수를 통한 관리 필요</li> </ul> | |
