## 15. 패널식 옹벽 15

# 15. 패널식 옹벽 15

## 15.1 시설물 개요

본 시설물은 경상북도 영천시 매산동(상주영천고속도로 78.940~78.983km)에 위치한 2중 시설물로서 연장 182.2m, 지면노출높이 12.8m의 패널식 보강토옹벽이다.

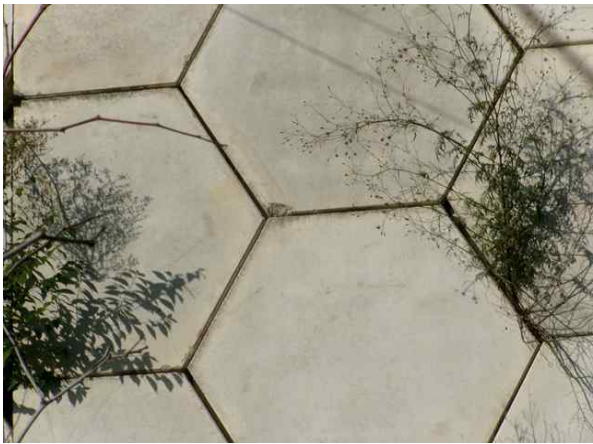
| 현 황 | • S1 판넬 파손(0.2x0.2) | 현 황 | • S1 판넬 파손(0.3x0.3) |
| 원 인 | • 시공미흡, 외부충격 등 | 원 인 | • 시공미흡, 외부충격 등 |

| 대 책 | • 단면보수 | 대 책 | • 단면보수 |

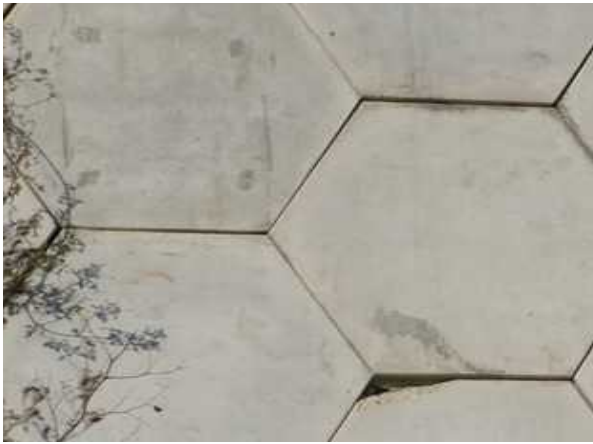
| 현 황 | • S1 판넬 파손(0.2x0.2) | 현 황 | • S7 상부 들뜸(0.1x3.0) |
| 원 인 | • 시공미흡, 외부충격 등 | 원 인 | • 시공미흡, 외부충격 등 |

| 대 책 | • 단면보수 | 대 책 | • 단면보수 |

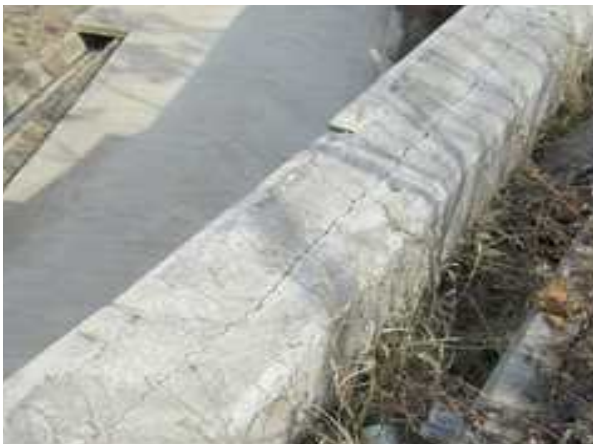
| 현 황 | • S8 상부 들뜸(0.1x7.0) | 현 황 | • S9 판넬 파손(0.2x0.2 x2EA) |
| 원 인 | • 시공미흡, 외부충격 등 | 원 인 | • 시공미흡, 외부충격 등 |

| 대 책 | • 단면보수 | 대 책 | • 단면보수 |

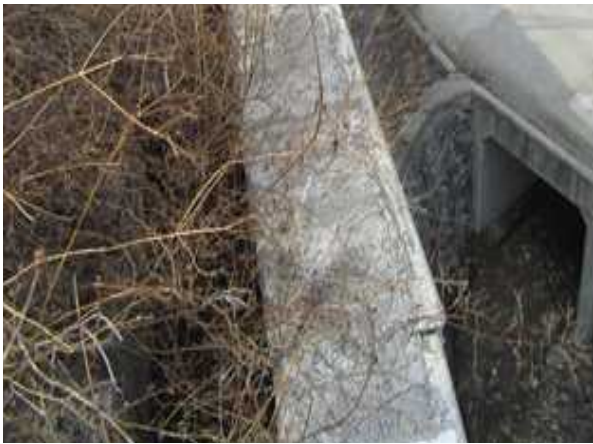
| 현 황 | • S7 상부 들뜸 (0.1x3.0) | 현 황 | • S8 상부 들뜸 (0.1x7.0) |
| 원 인 | • 시공미흡, 외부충격 등 | 원 인 | • 시공미흡, 외부충격 등 |

| 대 책 | • 단면보수 | 대 책 | • 단면보수 |

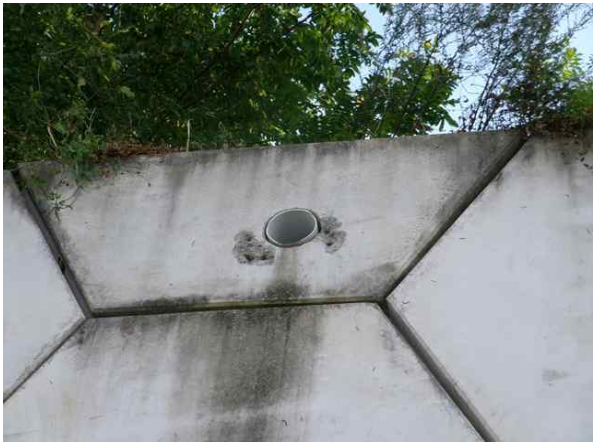
| 현 황 | • S9 판넬 파손 (0.3x0.2) | 현 황 | • S9 판넬 파손 (0.1x0.5) |
| 원 인 | • 시공미흡, 외부충격 등 | 원 인 | • 시공미흡, 외부충격 등 |

| 대 책 | • 단면보수 | 대 책 | • 단면보수 |

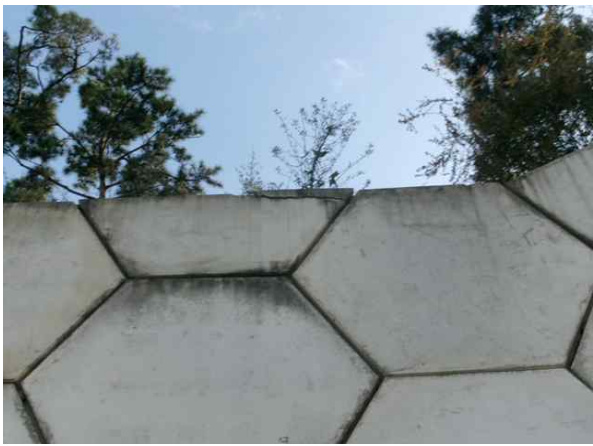
| 현 황 | • S9 판넬 파손 (0.2x0.5) | 현 황 | • S10 상부 파손 (0.2x0.3) |
| 원 인 | • 시공미흡, 외부충격 등 | 원 인 | • 시공미흡, 외부충격 등 |

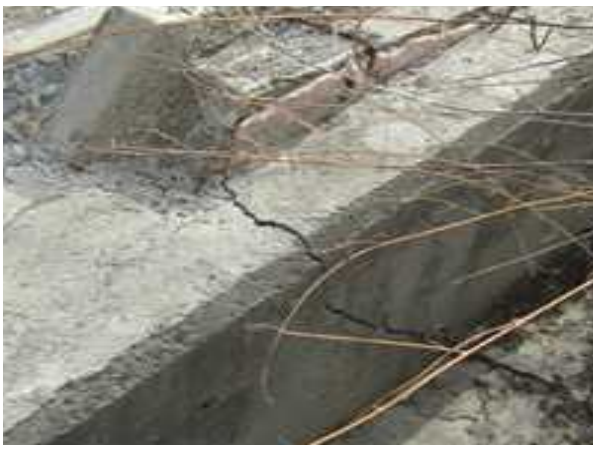
| 현 황 | • S3 배수로 파손(0.1x1.0) | 현 황 | • S4 배수로 파손(0.1x0.1) |
| 원 인 | • 거푸집 조기탈거, 시공미흡 등 | 원 인 | • 시공미흡, 외부충격 등 |

| 대 책 | • 단면보수 | 대 책 | • 단면보수 |

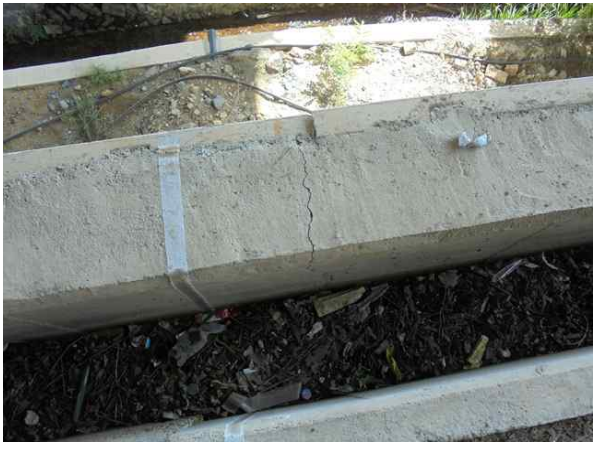
| 현 황 | • S4 배수로 균열( $C_w=0.3\text{mm}$ 이상) | 현 황 | • S5 배수로 이격( $L=1.0\text{m}$ ) |
| 원 인 | • 건조수축 및 거푸집 조기탈거 등 | 원 인 | • 건조수축 및 거푸집 조기탈거 등 |

| 대 책 | • 주입보수 | 대 책 | • 단면보수 |

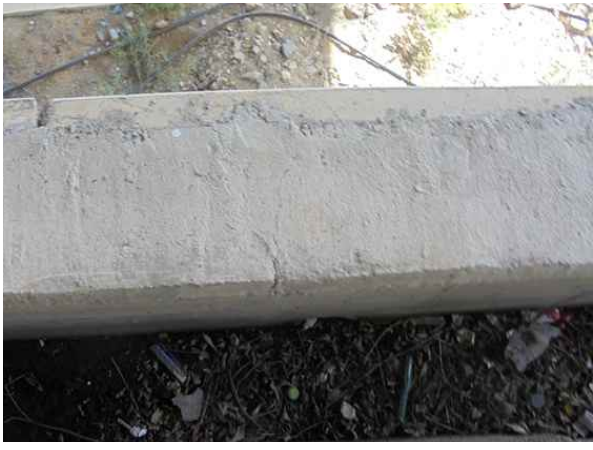
| 현 황 | • S8 배수로 균열( $C_w=0.3\text{mm}$ 미만) | 현 황 | • 전면부 배수관 상태현황 |
| 원 인 | • 건조수축 및 거푸집 조기탈거 등 | 원 인 | • - |

| 대 책 | • 표면처리 | 대 책 | • - |

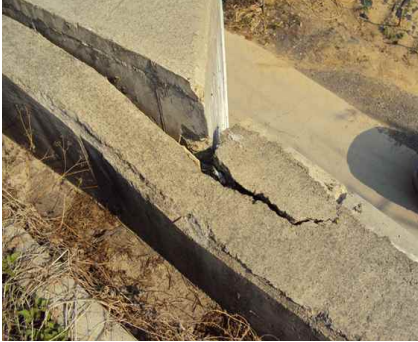
| 구 분 | 중점유지관리 사항 | 현황 사진 |
|---|---|---|
| 전<br>면<br>부 | <ul style="list-style-type: none"> <li>· 상부 파손, 들뜸</li> <li>→ 상부 파손, 들뜸의 발생 원인은 시공미흡으로 추정되며, 현재 발생한 손상으로 인한 추가적인 손상은 없는 상태로 판단되나, 단면보수 등의 보수를 실시하고 주기적인 점검을 통해 발생규모 및 현황관리를 실시하고, 일정규모 이상 발생할 경우 유지관리 등의 조치가 필요</li> </ul> | |

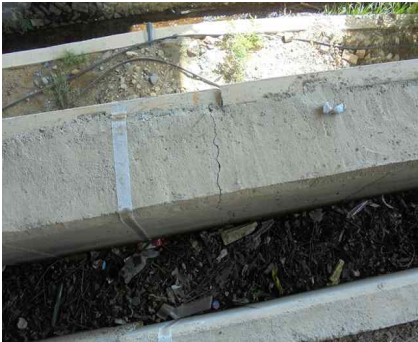
| 구 분 | 중점유지관리 사항 | 현황 사진 |
|---|---|---|
| 배<br>수<br>시<br>설 | <ul style="list-style-type: none"> <li>· 배수로 균열(<math>C_w=0.3\text{mm}</math>이상)</li> <li>→ 배수로 균열(<math>C_w=0.3\text{mm}</math>이상)의 발생의 원인은 건조수축 및 거푸집 조기탈거의 영향으로 추정되며, 발생한 손상은 현재 진행성이 없는 상태로 판단되나, 주입보수 등의 보수를 실시하고 주기적인 점검을 통해 발생규모 및 현황관리를 실시하고, 일정규모 이상 발생할 경우 유지관리 등의 조치가 필요</li> </ul> | |
