## 2. 상주절토02

### 2.1 시설물의 개요

상주절토02는 경상북도 상주시 낙동면 상촌리(상주영천고속도로 2.240~2.510km)에 위치한 사면으로서 총 연장 270.0m, 높이 38.0m로, 2017년 06월 준공된 절토사면이다.

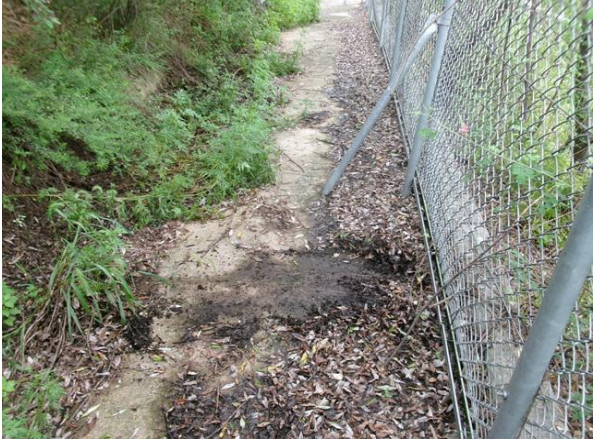
| 현 황 | 2.280k 소단배수로 균열(0.3/2.0*4ea) | 현 황 | 2.320k 소단배수로 균열(0.3/2.0*8ea) |
| 원 인 | 다짐미흡, 배수로 자중, 지표수 유입 | 원 인 | 다짐미흡, 배수로 자중, 지표수 유입 |

| 대 책 | 주입보수 | 대 책 | 주입보수 |

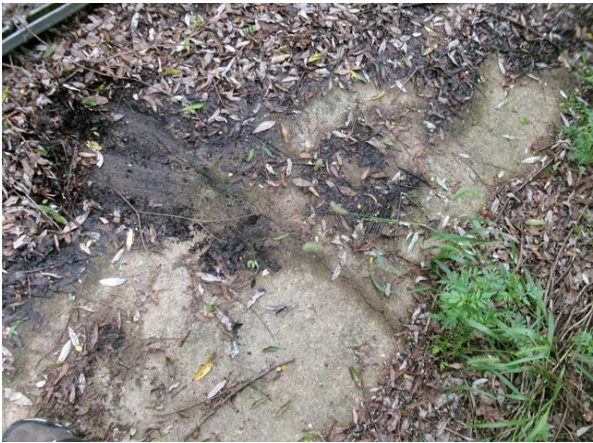
| 현 황 | 2.330k 소단배수로 균열(0.3/2.0*4ea) | 현 황 | 2.360k 소단배수로 균열(0.3/2.0) |
| 원 인 | 다짐미흡, 배수로 자중, 지표수 유입 | 원 인 | 다짐미흡, 배수로 자중, 지표수 유입 |

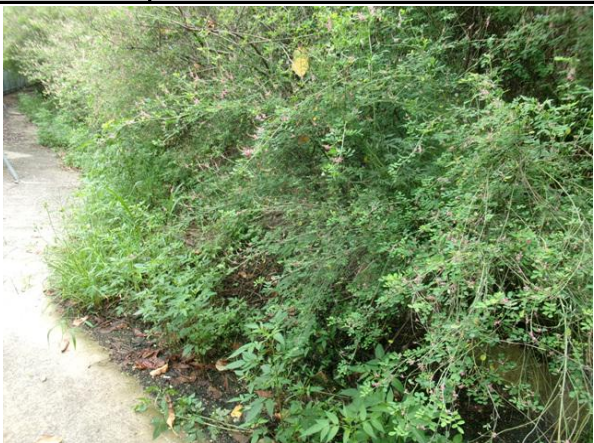
| 현 황 | 하단부 전경 | 현 황 | 2.360k 소단배수로 균열 (0.3/2.0) |
| 원 인 | 상태양호 | 원 인 | 다짐미흡, 배수로 자중, 지표수 유입 |

| 대 책 | — | 대 책 | 주입보수 |

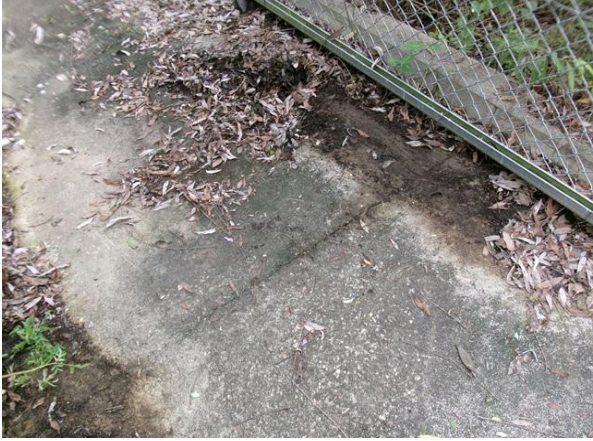
| 현 황 | 2.400k 소단배수로 균열(0.3/2.0) | 현 황 | 2.420k 소단배수로 균열(0.3/2.0) |
| 원 인 | 다짐미흡, 배수로 자중, 지표수 유입 | 원 인 | 다짐미흡, 배수로 자중, 지표수 유입 |

| 대 책 | 주입보수 | 대 책 | 주입보수 |

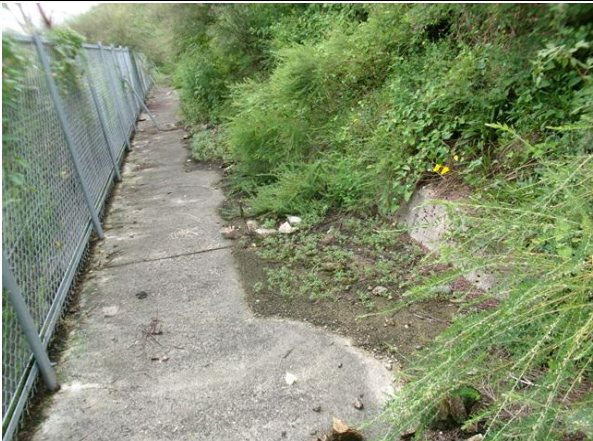
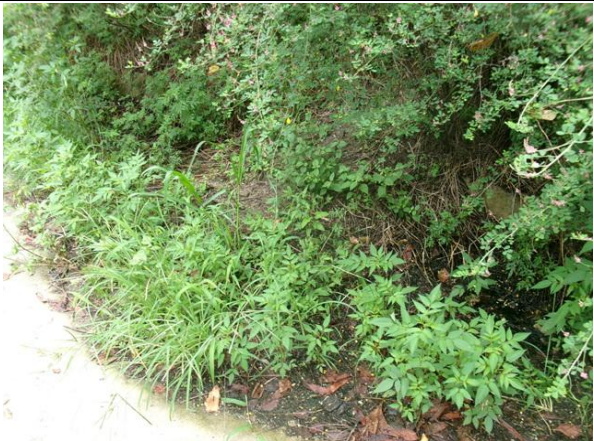
| 현 황 | 소단배수로 토사퇴적(200.0*1.0*0.1) | 현 황 | 소단배수로 토사퇴적(200.0*1.0*0.1) |
| 원 인 | 장기공용, 지표수 유입 | 원 인 | 장기공용, 지표수 유입 |

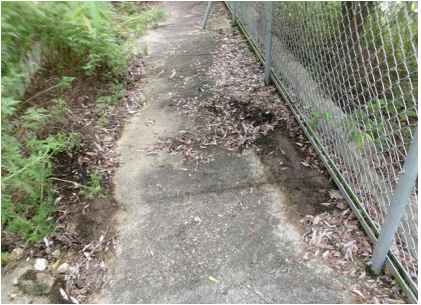
| 구 분 | 중점유지관리 사항 | 현황 사진 |
|---|---|---|
| 배수<br>시설 | <ul style="list-style-type: none"> <li>배수로 균열 구간<br/>→ 균열부에 대한 보수가 필요하며, 보수후에도 채손상 발생에 대한 주기적인 점검을 실시하는 유지관리가 필요</li> </ul> | |

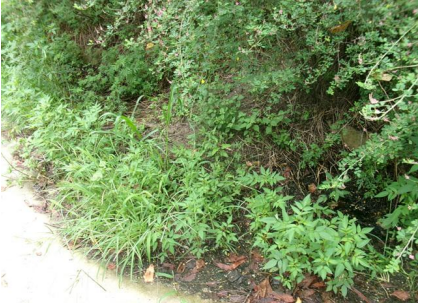
| 구 분 | 중점유지관리 사항 | 현황 사진 |
|---|---|---|
| | <ul style="list-style-type: none"> <li>배수로 토사퇴적 구간<br/>→ 정비를 실시하여 원활한 배수상태를 유지하고, 주기적인 정비를 실시하는 유지관리가 필요</li> </ul> | |

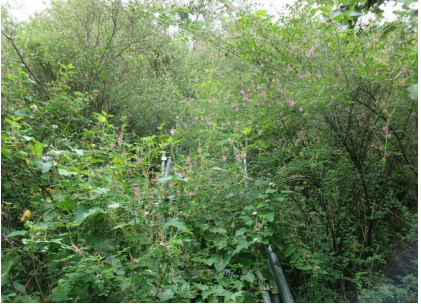
| 구 분 | 중점유지관리 사항 | 현황 사진 |
|---|---|---|
| 보호<br>시설 | <ul style="list-style-type: none"> <li>점검계단 식생<br/>→ 원활한 점검 및 유지관리를 위해 식생에 대한 정비가 필요</li> </ul> | |
