## **5. 상주절토05**

## 5. 상주절토05

### 5.1 시설물의 개요

상주절토05는 경상북도 상주시 낙동면 장곡리(상주영천고속도로 4.330~4.630km)에 위치한 사면으로서 총 연장 300.0m, 높이 53.0m로, 2017년 06월 준공된 절토사면이다.

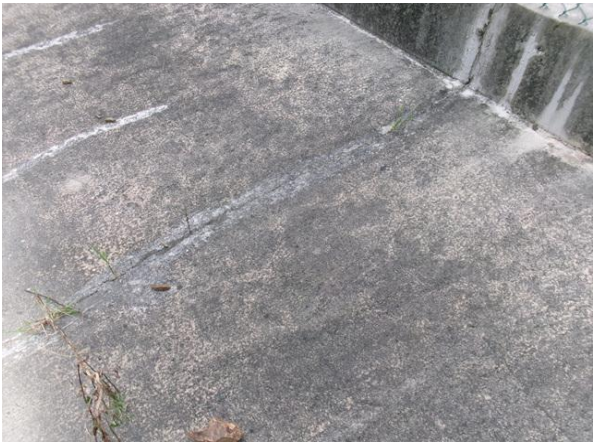
- 배수시설은 소단배수로 및 산마루측구가 시공되어 있다.
- 소단배수로 4.490k 균열(0.3/3.0\*2ea), 4.410k 토사퇴적(60.0\*0.5\*0.1)이 조사되었다.
- 상기 발생한 손상은 시공당시 다짐미흡으로 압밀작용 부위를 따라 배수로 자중에 의해 발생한 것으로 판단되며, 지표수의 유입 및 장기공용으로 인해 진전될 수 있으므로 유지관리를 위해 주입보수가 필요하다. 토사퇴적은 지표수에 의한 사면부 풍화토가 퇴적된 것으로 판단되며, 원활한 배수를 위해 정비가 필요하다.

| 현 황 | 4.490k 소단배수로 균열(0.3/3.0) | 현 황 | 4.410k 배수시설 토사퇴적(60*0.5*0.1) |
| 원 인 | 다짐미흡, 배수로 자중, 지표수 유입 | 원 인 | 사면부 지표수 유입 |

| 대 책 | 주입보수 | 대 책 | 정비 |

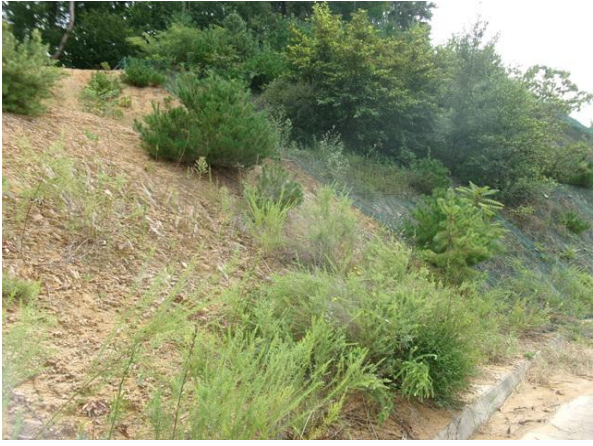
- 사면전반에 걸쳐 낙석방지망이 시공되어 있으며, 망내 노출암반을 확인한 결과, 풍화등급은 약한풍화(SW)~심한풍화(HW) 정도로 판단된다.
- 점검결과, 4.390k 보통~심한풍화(20.0\*10.0)가 확인되었고, 전회와 비교시 진전은 미미한 상태이다. 상기 손상은 절개면 노출부로 지속적인 지표수 유입 및 풍화작용 등의 원인으로 발생한 손상으로 위험성은 낮으나 주기적인 주의관찰을 실시하는 유지관리를 제안하는 바이다.

| 현 황 | 4.390k 심한풍화(20.0*10.0) | 현 황 | 2021년 정밀안전점검 |
| 원 인 | 절개면 노출부, 지표수유입, 풍화작용 | 원 인 | 절개면 노출부, 지표수유입, 풍화작용 |

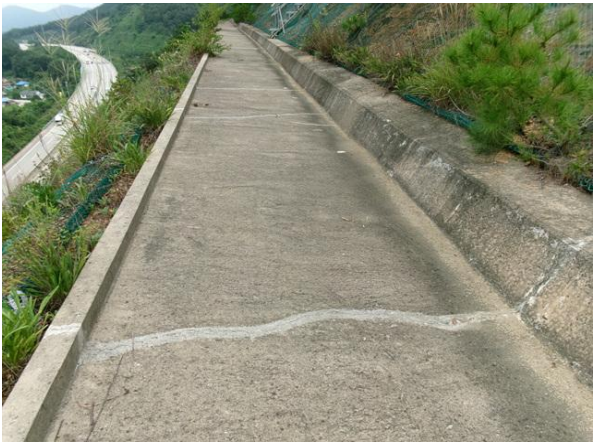
- 배수시설은 소단배수로 및 산마루측구가 시공되어 있다.
- 소단배수로 4.510k 채균열(0.3/1.5\*2ea), 4.530k 균열(0.3/2.5, 0.3/2.0), 4.560k 채균열 (0.3/2.0), 산마루측구 4.610k 균열(0.3/1.5, 0.3/0.5, 0.3/3.0)이 조사되었다.
- 상기 발생한 손상은 시공당시 다짐미흡으로 압밀작용 부위를 따라 배수로 자중에 의해 발생 된 것으로 판단되며, 손상부위로 지표수의 유입으로 인해 손상의 진전이 예상되므로 원활한 배수 및 유지관리를 위해 주입보수가 필요하다.

| 현 황 | 4.510k 소단배수로 재균열(0.3/1.5*2ea) | 현 황 | 4.530k 소단배수로 재균열(0.3/2.5) |
| 원 인 | 다짐미흡, 배수로 자중, 지표수 유입 | 원 인 | 다짐미흡, 배수로 자중, 지표수 유입 |

| 대 책 | 주입보수 | 대 책 | 주입보수 |

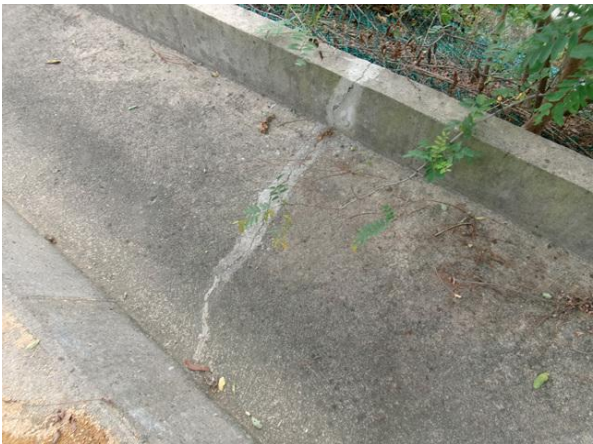
| 현 황 | 4.530k 소단배수로 재균열(0.3/2.5) | 현 황 | 4.560k 소단배수로 재균열(0.3/2.0) |
| 원 인 | 다짐미흡, 배수로 자중, 지표수 유입 | 원 인 | 다짐미흡, 배수로 자중, 지표수 유입 |

| 대 책 | 주입보수 | 대 책 | 주입보수 |

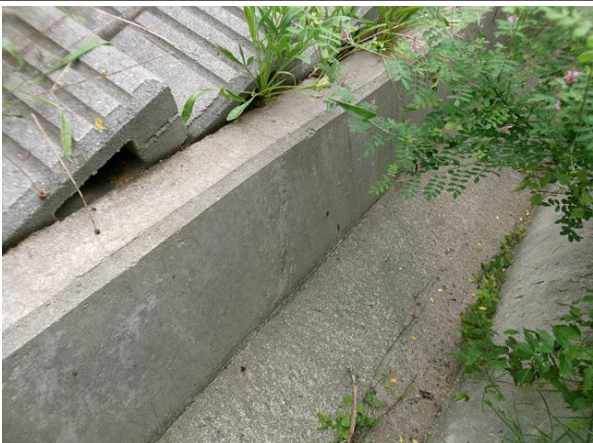
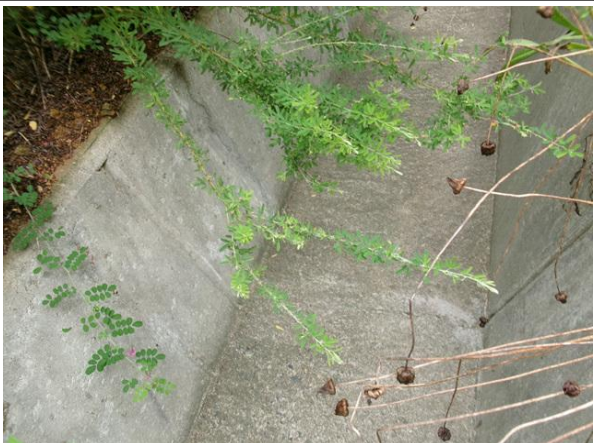
| 현 황 | 4.610k 산마루측구 균열(0.3/1.5) | 현 황 | 4.610k 산마루측구 균열(0.3/1.5) |
| 원 인 | 다짐미흡, 배수로 자중, 지표수 유입 | 원 인 | 다짐미흡, 배수로 자중, 지표수 유입 |

| 대 책 | 주입보수 | 대 책 | 주입보수 |

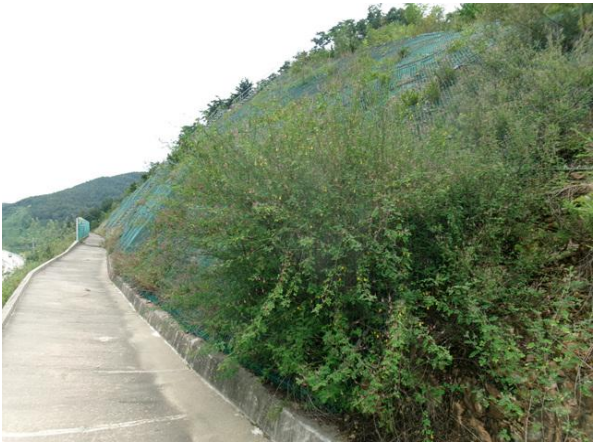
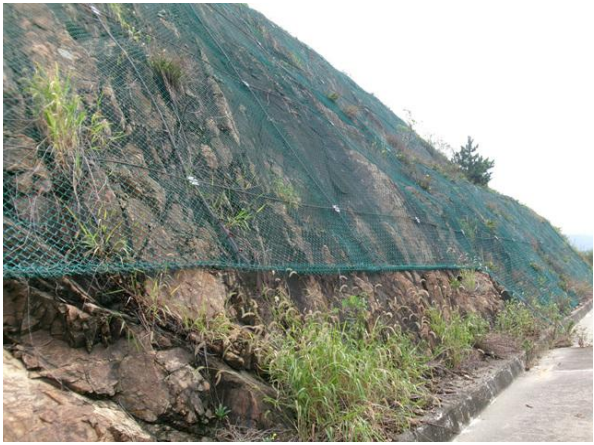
- 사면전반에 걸쳐 식생공이 시공되어 있으며, 양호한 상태로 확인되었다.
- 노출암반을 확인한 결과, 풍화등급은 약한풍화(SW)~심한풍화(HW) 정도로 판단된다.
- 점검결과, 4.570k 보통~심한풍화(10.0\*10.0), 4.530k 이완암(20.0\*15.0)이 확인되었고, 전 회와 비교결과 진전은 미미한 상태이다. 상기 손상은 절개면 노출부로 지속적인 지표수 유입 및 장기공용 등의 원인으로 발생한 손상으로 소단배수로 설치 및 풍화구간의 경사도, 이완암 구간은 낙석방지망 설치 등을 종합적으로 판단할 때 위험성은 낮으나 주기적인 주의관찰을 실시하는 유지관리를 제안하는 바이다.

| 현 황 | 4.580k 2단 보통~심한풍화(10.0*10.0) | 현 황 | 4.580k 2단 보통~심한풍화(10.0*10.0) |
| 원 인 | 지표수 유입, 장기공용 | 원 인 | 지표수 유입, 장기공용 |

| 대 책 | 주의관찰 | 대 책 | 주의관찰 |

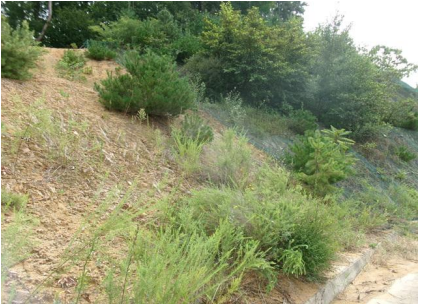
| 구 분 | 중점유지관리 사항 | 현황 사진 |
|---|---|---|
| 사<br>면<br>부 | <ul style="list-style-type: none"> <li>• 보통~심한풍화 구간</li> <li>→ 지표수 및 해빙기에 대해 취약하므로, 주기적인 점검으로 통해 손상의 진전유무에 대한 확인, 유지관리를 실시</li> </ul> | |

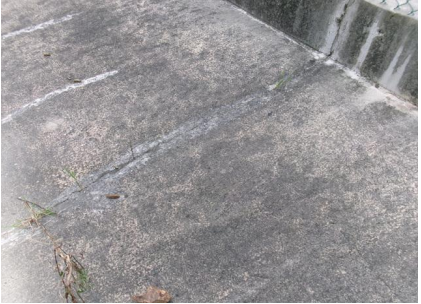
| 구 분 | 중점유지관리 사항 | 현황 사진 |
|---|---|---|
| 배수<br>시설 | <ul style="list-style-type: none"> <li>• 배수로 균열 구간</li> <li>→ 균열부에 대한 보수가 필요하며, 보수후에도 재손상 발생에 대한 주기적인 점검을 실시하는 유지관리가 필요</li> </ul> | |

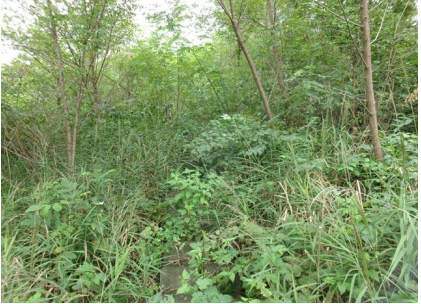
| 구 분 | 중점유지관리 사항 | 현황 사진 |
|---|---|---|
| 보호<br>시설 | <ul style="list-style-type: none"> <li>• 점검계단 식생</li> <li>→ 원활한 점검 및 유지관리를 위해 식생에 대한 정비가 필요</li> </ul> | |
