## **7. 상주절토07**

## 7. 상주절토07

상주절토07은 경상북도 구미시 도개면 월림리(상주영천고속도로 도개IC R-A)에 위치한 사면으로서 총 연장 230.0m, 높이 30.0m로, 2017년 06월 준공된 절토사면이다.

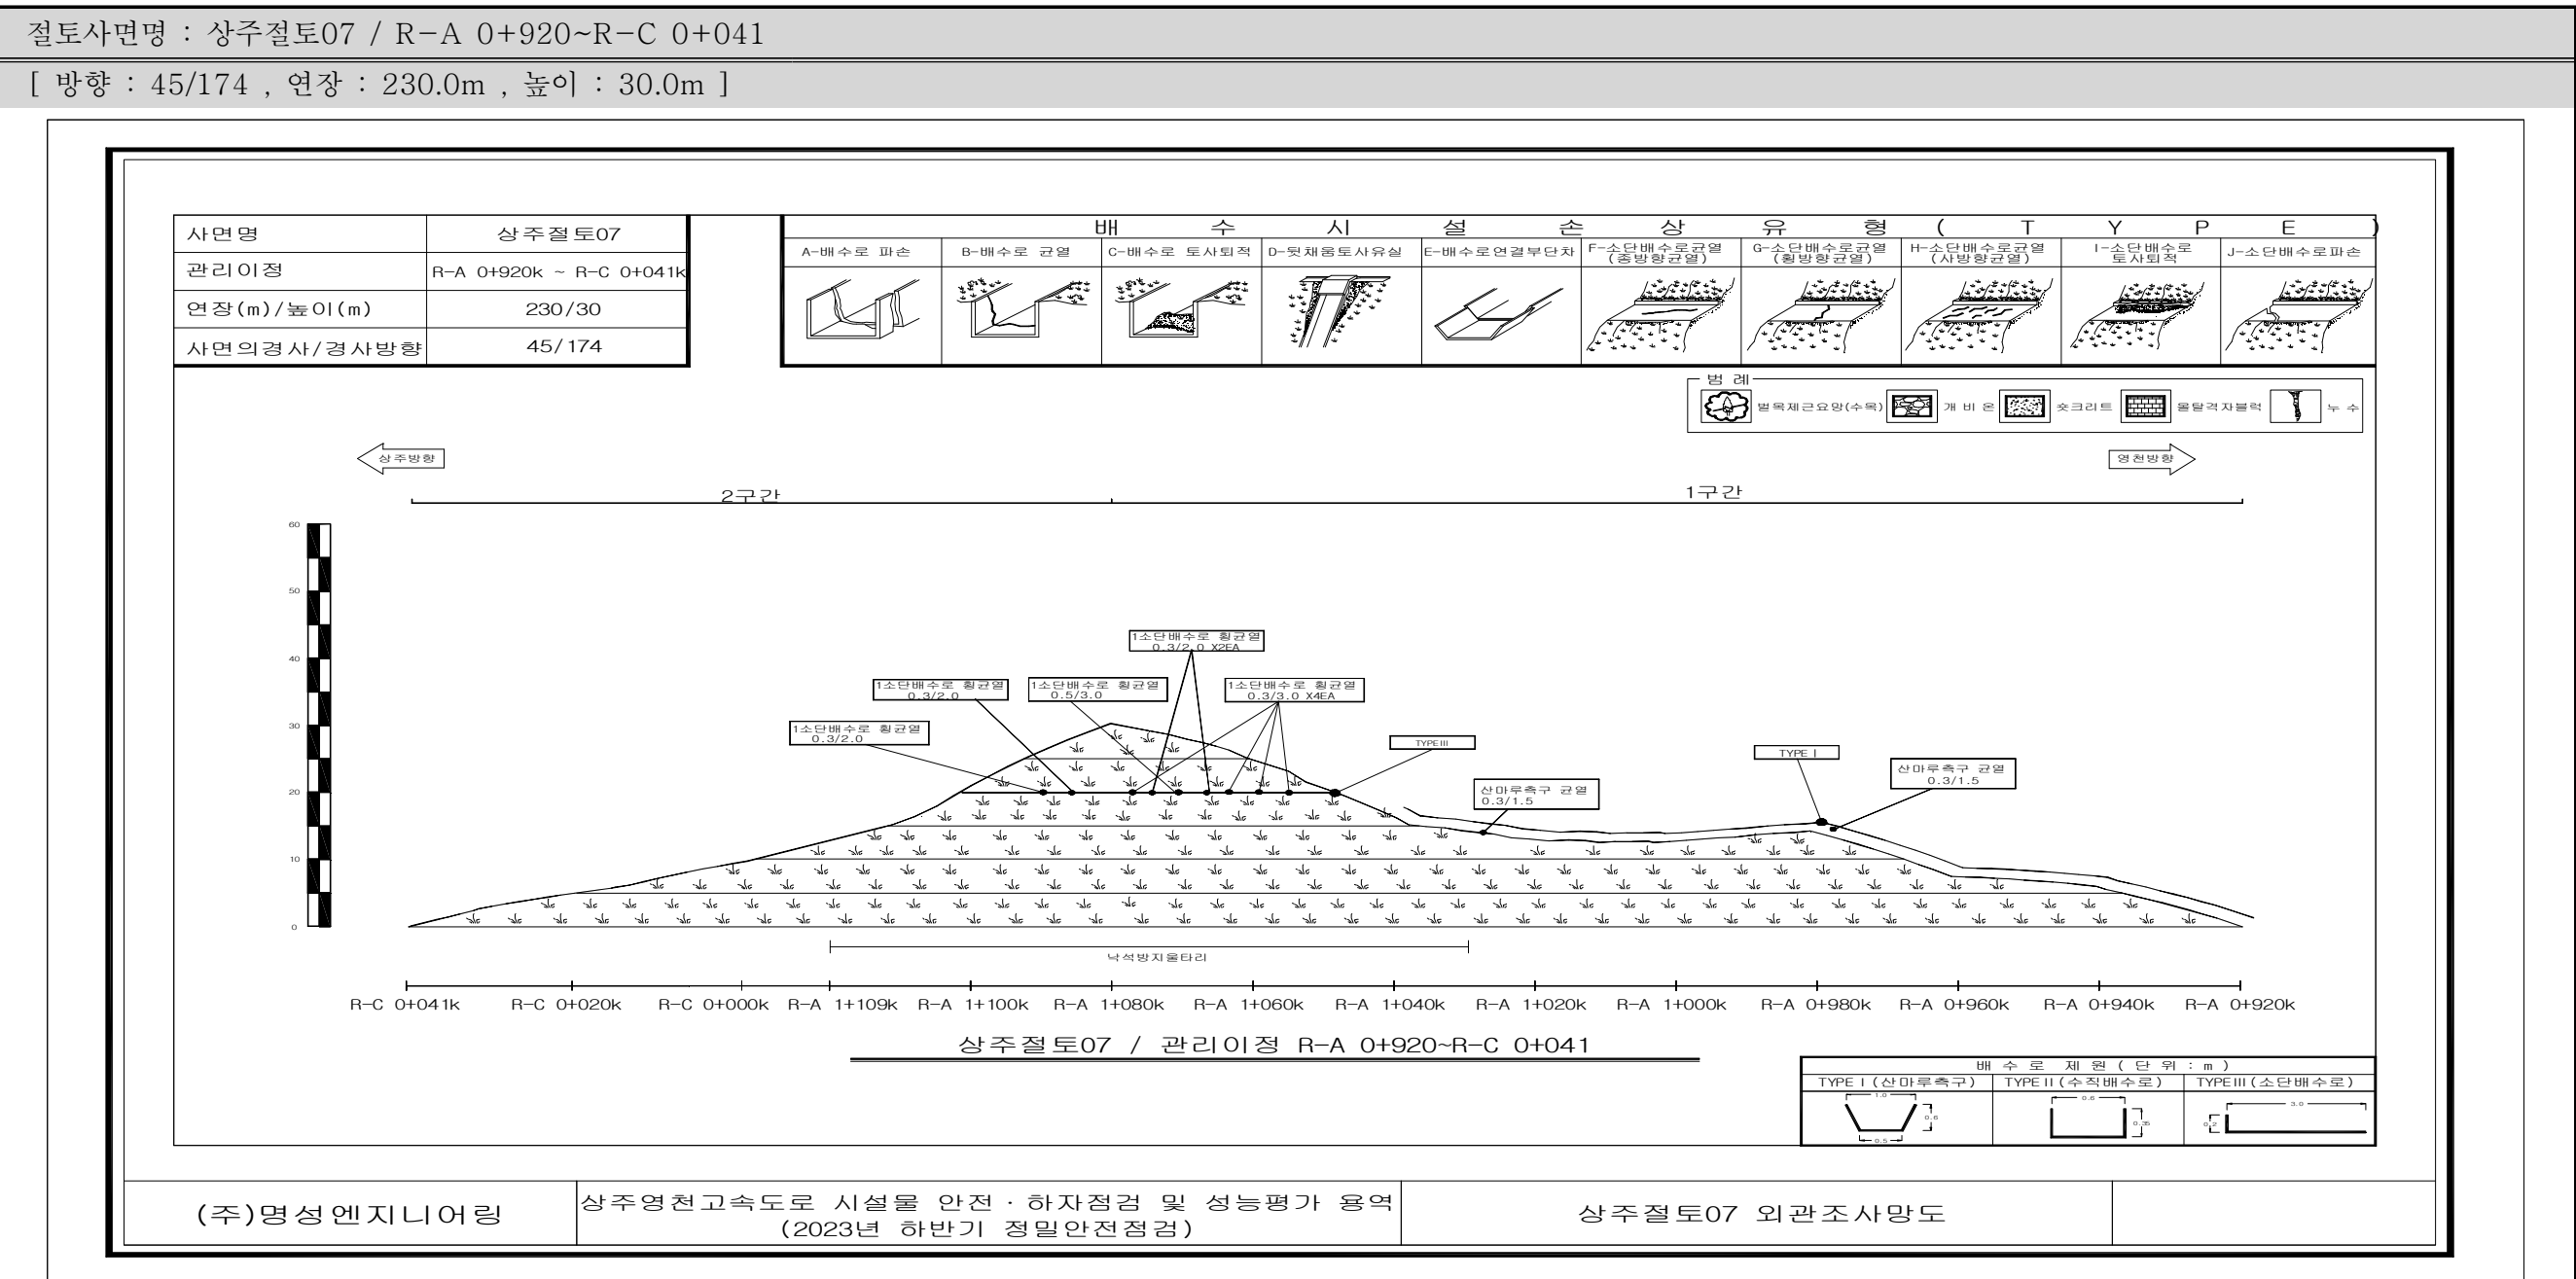
7.3.2 외관조사 결과 현황도(Face Map)

본 사면은 연장 230m의 사면으로서, 지반특성에 따른 사면분류를 실시하였고 외관조사시 실시한 구간분할과 동일하게 2구간으로 분할하여 손상상태 및 파괴요인에 대한 평가를 실시하였다. 사면분류를 위해 특성조사를 실시한 위치는 외관조사결과현황도(Face Map)에 표기하였다.

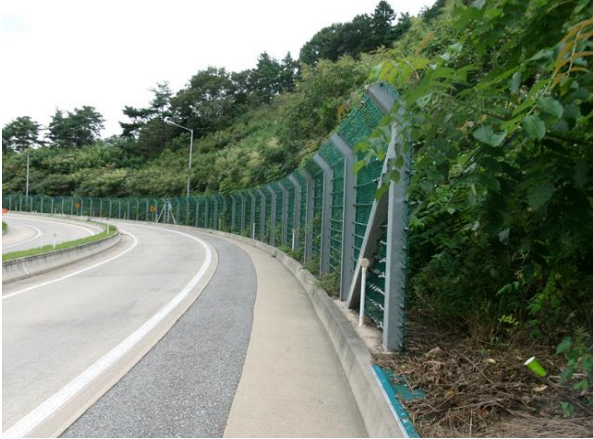
| 현 황 | 도로, 낙석방지울타리 전경 | 현 황 | R-A 1+060 소단배수로 균열 (0.5/2.0) |
| 원 인 | 상태양호 | 원 인 | 다짐미흡, 배수로 자중, 지표수 유입 |

| 대 책 | - | 대 책 | 주입보수 |

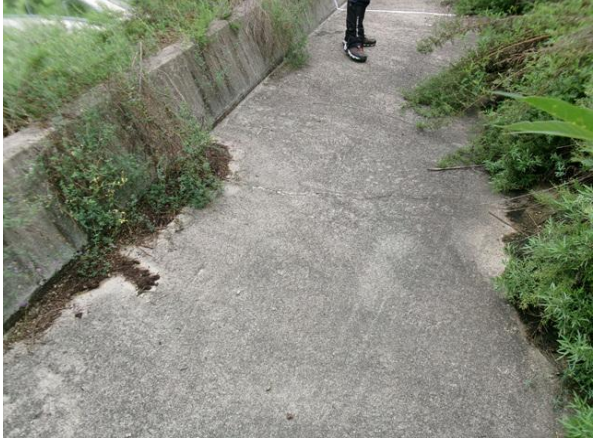
- 배수시설은 소단배수로 및 산마루측구가 시공되어 있다.
- 기존손상인 소단배수로 R-A 1+060 균열(0.5/3.0, 0.3/2.0\*2ea, 0.3/3.0\*4ea), 산마루측구 R-A 0+980 균열(0.3/1.5), 1+030 균열(0.3/1.5)이 조사되었다.
- 금회 점검시 기존손상 중 균열의 폭 및 길이증가는 없는 것으로 확인되었다.
- 상기 발생한 손상은 시공당시 다짐미흡으로 압밀작용 부위를 따라 배수로 자중에 의해 발생된 것으로 판단되며, 손상부위로 지표수의 유입으로 인해 손상의 진전이 예상되므로 원활한 배수 및 유지관리를 위해 주입보수가 필요하다.

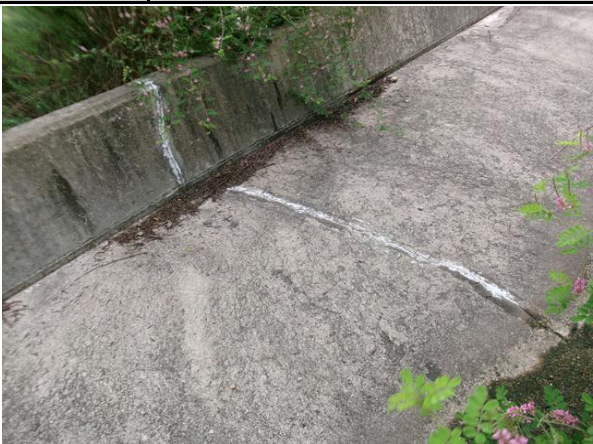
| 현 황 | R-A 1+060 소단배수로 균열 (0.3/3.0) | 현 황 | R-A 1+060 소단배수로 균열 (0.5/3.0) |
| 원 인 | 다짐미흡, 배수로 자중, 지표수 유입 | 원 인 | 다짐미흡, 배수로 자중, 지표수 유입 |

| 대 책 | 주입보수 | 대 책 | 주입보수 |

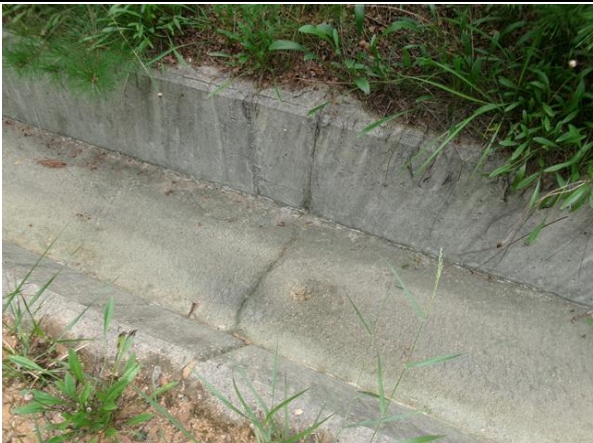
| 현 황 | R-A 0+980 산마루측구 균열 (0.3/1.5) | 현 황 | R-A 1+030 산마루측구 균열 (0.3/1.5) |
| 원 인 | 다짐미흡, 배수로 자중, 지표수 유입 | 원 인 | 다짐미흡, 배수로 자중, 지표수 유입 |

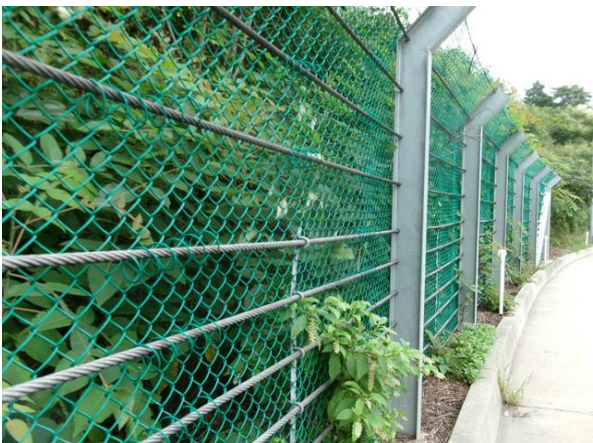
| 현 황 | 하부(이격부), 낙석방지울타리 전경 | 현 황 | 상부사면, 소단배수로 전경 |
| 원 인 | 상태양호 | 원 인 | 상태양호 |

| 대 책 | - | 대 책 | - |

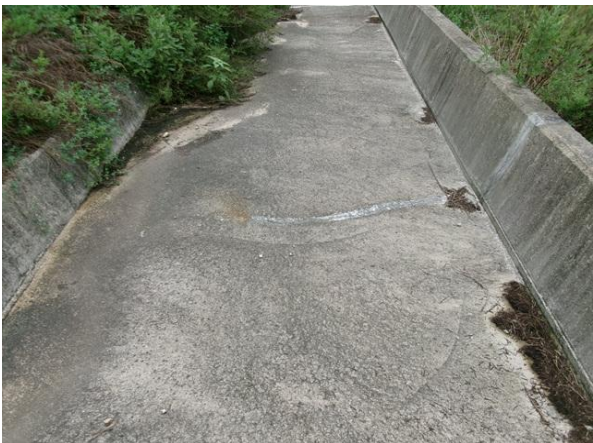
- 배수시설은 소단배수로가 시공되어 있다.
- 기존손상인 소단배수로 R-A 1+090 균열(0.3/2.0, 0.3/2.0)이 조사되었고, 균열의 폭 및 길이증가는 없는 것으로 확인되었다.
- 상기 발생한 손상은 시공당시 다짐미흡으로 압밀작용 부위를 따라 배수로 자중에 의해 발생된 것으로 판단되며, 손상부위로 지표수의 유입으로 인해 손상의 진전이 예상되므로 원활한 배수 및 유지관리를 위해 주입보수가 필요하다.

| 현 황 | R-A 1+090 소단배수로 균열(0.3/2.0) | 현 황 | R-A 1+090 소단배수로 균열(0.3/2.0) |
| 원 인 | 다짐미흡, 배수로 자중, 지표수 유입 | 원 인 | 다짐미흡, 배수로 자중, 지표수 유입 |

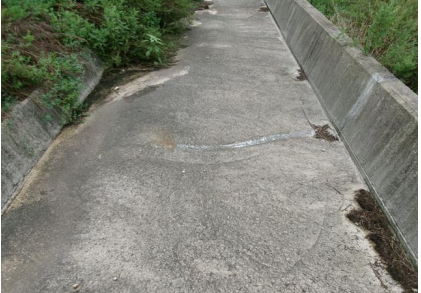
| 구 분 | 중점유지관리 사항 | 현황 사진 |
|---|---|---|
| 배수<br>시설 | <ul style="list-style-type: none"> <li>배수로 균열 구간</li> <li>→ 균열부에 대한 보수가 필요하며, 보수후에도 재손상 발생에 대한 주기적인 점검을 실시하는 유지관리가 필요</li> </ul> | |
