## 9. 상주절토09

상주절토09는 경상북도 구미시 도개면 궁거리(상주영천고속도로 14.494~14.934km)에 위치한 사면으로서 총 연장 440.0m, 높이 40.0m로, 2017년 06월 준공된 절토사면이다.

상주영천고속도로 시설물 안전·하자점검 및 성능평가 용역  
(2023년 하반기 정밀안전점검)

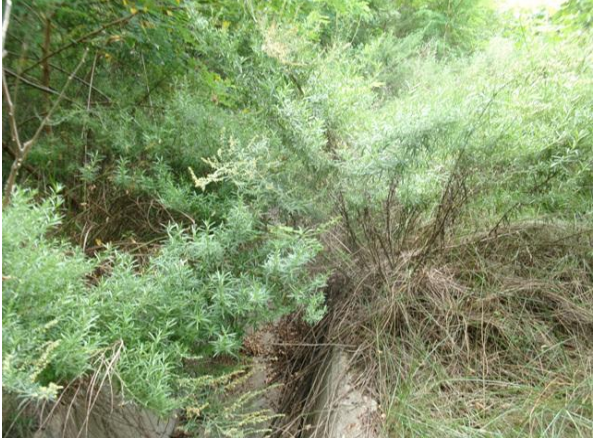
| 현 황 | 산마루측구 전경 | 현 황 | 수직도수로 정면 |
| 원 인 | 상태양호 | 원 인 | 상태양호 |

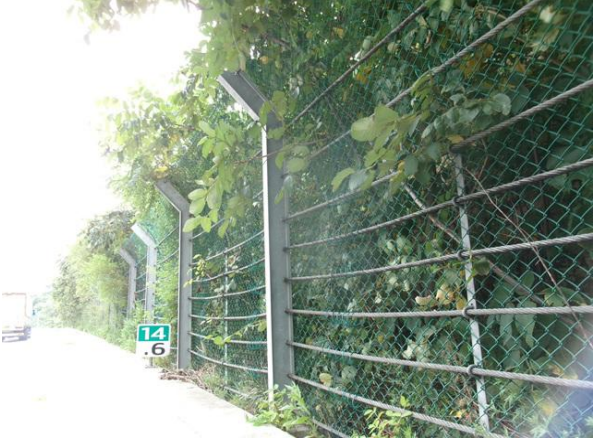
| 현 황 | 하단 및 낙석방지울타리 전경 | 현 황 | 하단 및 야생동물유도울타리 전경 |
| 원 인 | 상태양호 | 원 인 | 상태양호 |

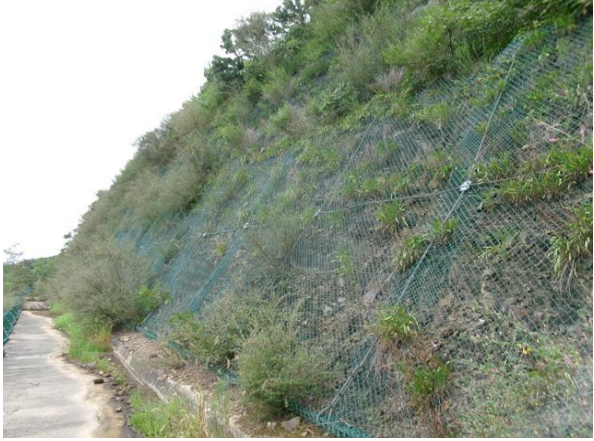
| 현 황 | 하부 낙석방지울타리 전경 | 현 황 | 상단부 파쇄 |
| 원 인 | 상태양호 | 원 인 | 장기공용, 지표수유입 |

| 대 책 | — | 대 책 | 주의관찰 |

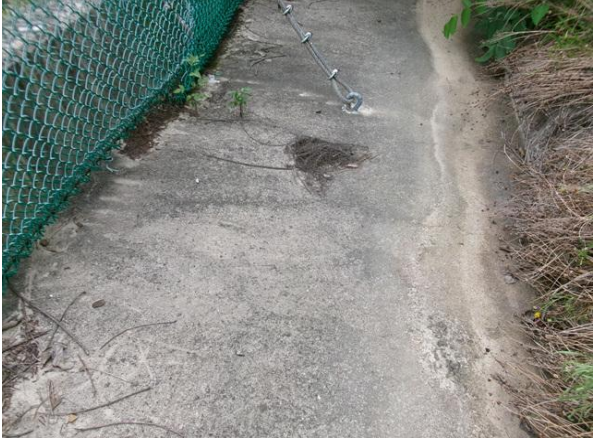
| 현 황 | 14.624k 소단배수로 균열(0.3/2.0) | 현 황 | 14.634k 소단배수로 균열(0.5/2.0) |
| 원 인 | 다짐미흡, 배수로 자중, 지표수 유입 | 원 인 | 다짐미흡, 배수로 자중, 지표수 유입 |

| 대 책 | 주입보수 | 대 책 | 주입보수 |

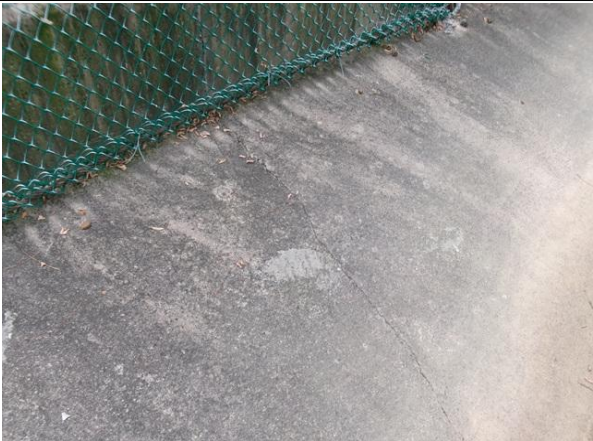
| 현 황 | 14.654k 소단배수로 균열(0.3/2.0) | 현 황 | 14.664k 소단배수로 균열(0.3/2.0) |
| 원 인 | 다짐미흡, 배수로 자중, 지표수 유입 | 원 인 | 다짐미흡, 배수로 자중, 지표수 유입 |

| 대 책 | 주입보수 | 대 책 | 주입보수 |

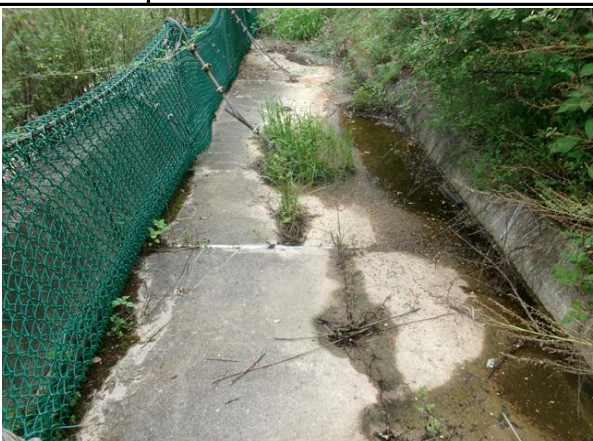
| 현 황 | 14.744k 소단배수로 망상균열(20.0*2.0) | 현 황 | 14.614k 소단배수로 파손(0.4*3.0) |
| 원 인 | 다짐미흡, 배수로 자중, 지표수 유입 | 원 인 | 다짐미흡, 배수로 자중, 지표수 유입 |

| 대 책 | 주입보수 | 대 책 | 주입보수 |

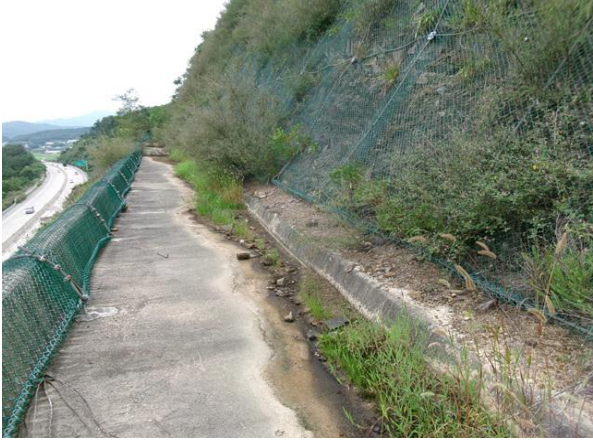
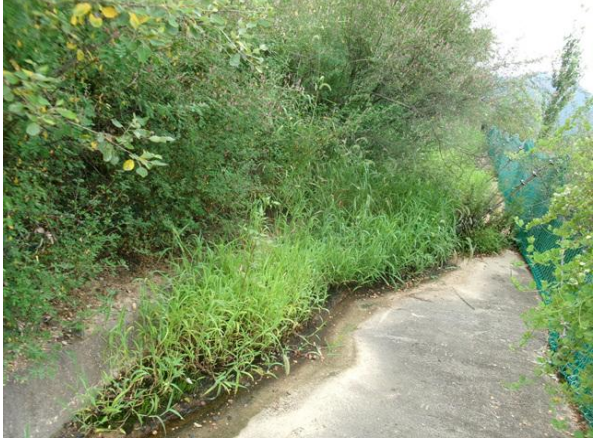
| 현 황 | 소단배수로 토사퇴적(160.0*0.5*0.1) | 현 황 | 소단배수로 토사퇴적(160.0*0.5*0.1) |
| 원 인 | 파쇄, 장기공용, 지표수 유입 | 원 인 | 파쇄, 장기공용, 지표수 유입 |

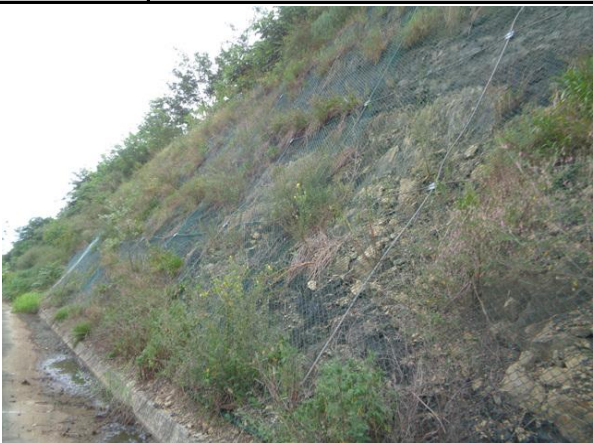
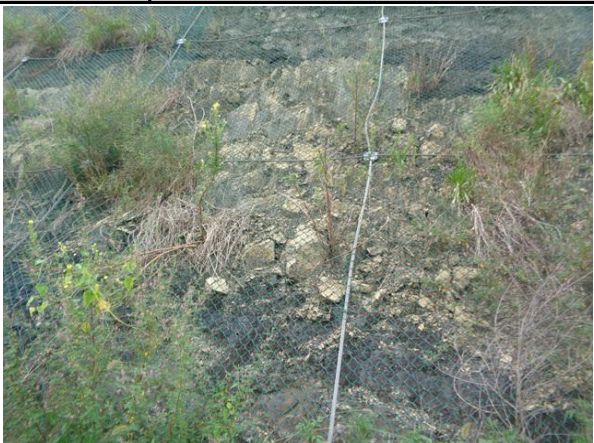
| 현 황 | 상단부 파쇄 | 현 황 | 상단부 파쇄 |
| 원 인 | 장기공용, 지표수유입 | 원 인 | 장기공용, 지표수유입 |

| 대 책 | 주의관찰 | 대 책 | 주의관찰 |

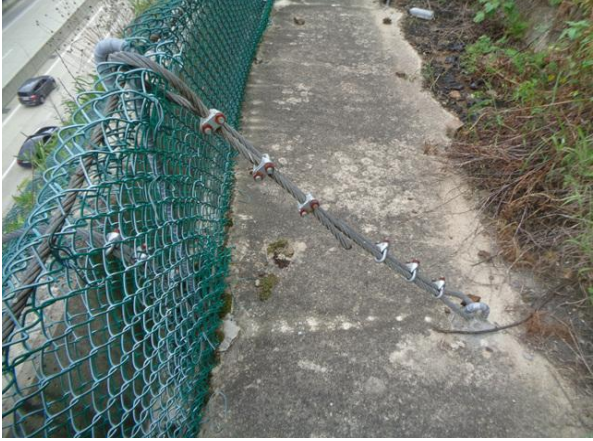
| 현 황 | 14.874k 소단배수로 망상균열(20.0*2.0) | 현 황 | 소단배수로 토사퇴적(20.0*0.5*0.1) |
| 원 인 | 다짐미흡, 배수로 자중, 지표수 유입 | 원 인 | 파쇄, 장기공용, 지표수 유입 |

| 대 책 | 주입보수 | 대 책 | 정비 |

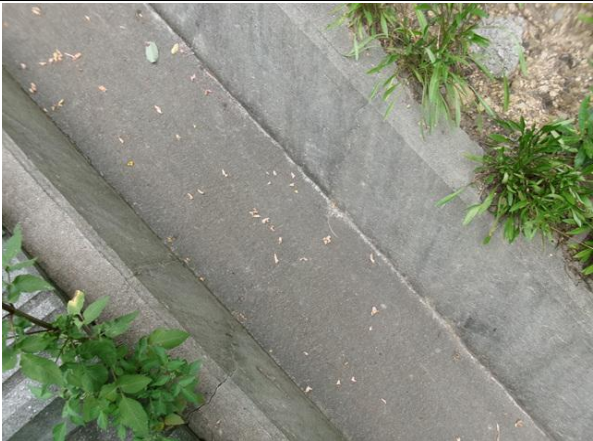
| 현 황 | 14.914k 산마루측구 균열(0.3/1.5) | 현 황 | 14.814k 소단배수로 균열보수 |
| 원 인 | 다짐미흡, 배수로 자중, 지표수 유입 | 원 인 | - |

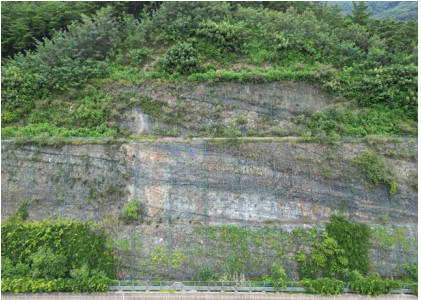
| 구 분 | 중점유지관리 사항 | 현황 사진 |
|---|---|---|
| 사<br>면<br>부 | <ul style="list-style-type: none"> <li>· 파쇄 구간<br/>→ 풍화부는 지표수유입 및 해빙기에 취약하므로, 주기적인 점검으로 통해 손상의 진전유무에 대한 확인</li> </ul> | |

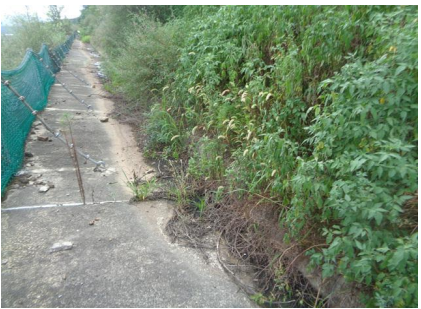
| 구 분 | 중점유지관리 사항 | 현황 사진 |
|---|---|---|
| 배수<br>시설 | <ul style="list-style-type: none"> <li>· 배수로 균열 구간<br/>→ 균열부에 대한 보수가 필요하며, 보수후에도 재손상 발생에 대한 주기적인 점검을 실시하는 유지관리가 필요</li> <li>· 배수로 토사퇴적 구간<br/>→ 원활한 배수를 위해 주기적인 청소가 필요</li> </ul> | |

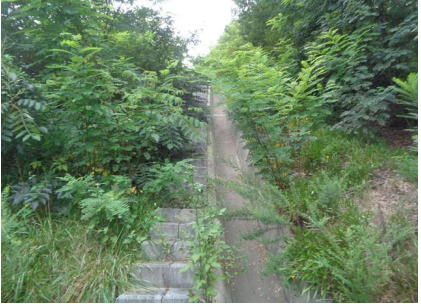
| 구 분 | 중점유지관리 사항 | 현황 사진 |
|---|---|---|
| 보호<br>시설 | <ul style="list-style-type: none"> <li>· 점검계단 식생<br/>→ 원활한 점검 및 유지관리를 위해 식생에 대한 정비가 필요</li> </ul> | |
