# 10. 상주절토10

### 10.1 시설물의 개요

상주절토10은 경상북도 구미시 도개면 궁거리(상주영천고속도로 15.314~15.514km)에 위치한 사면으로서 총 연장 200.0m, 높이 49.0m로, 2017년 06월 준공된 절토사면이다.

### 10.2.3 전차 정밀안전점검 실시결과(2021년 12월, ㈜명성엔지니어링)

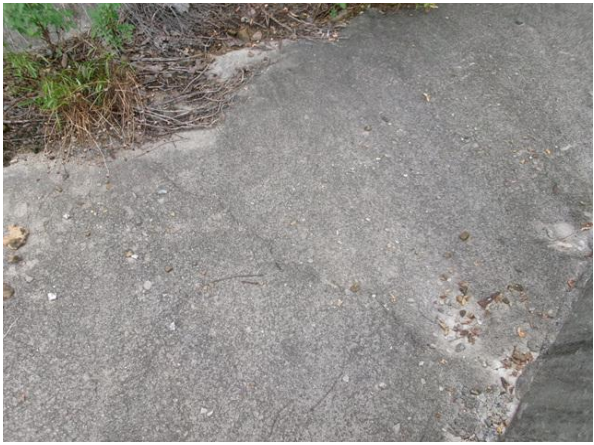
| 현 황 | 사면부 전경 | 현 황 | 15.414k 소단배수로 균열(0.3/2.0*6) |
| 원 인 | - | 원 인 | 다짐미흡, 배수로 자중, 지표수 유입 |

| 대 책 | - | 대 책 | 주입보수 |

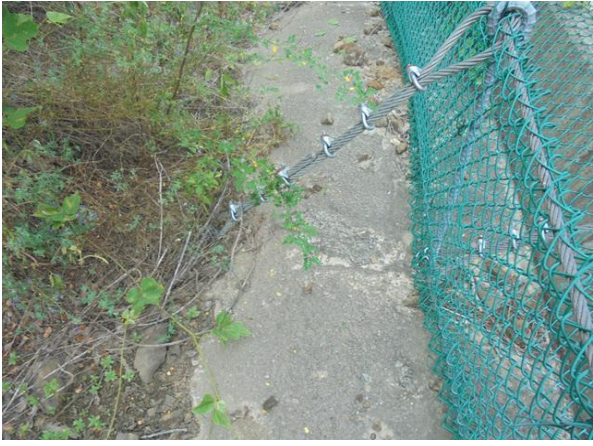
| 현 황 | 15.454k 소단배수로 균열(0.3/2.0) | 현 황 | 15.464k 소단배수로 균열(0.3/2.0) |
| 원 인 | 다짐미흡, 배수로 자중, 지표수 유입 | 원 인 | 다짐미흡, 배수로 자중, 지표수 유입 |

| 대 책 | 주입보수 | 대 책 | 주입보수 |

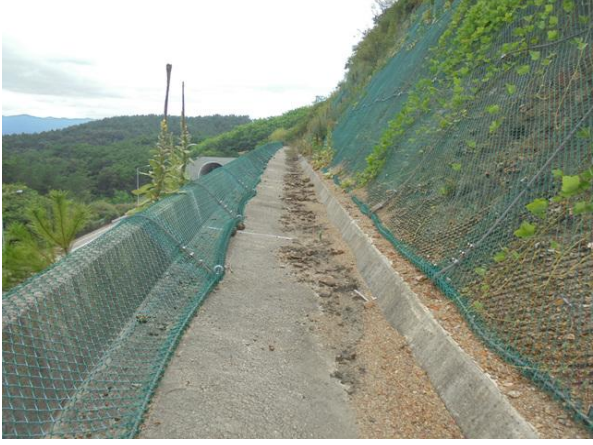
| 현 황 | 1소단배수로 토사퇴적(100*0.5*0.1) | 현 황 | 2소단배수로 토사퇴적(50*0.5*0.1) |
| 원 인 | 지표수 유입, 토사유실 | 원 인 | 지표수 유입, 토사유실 |

| 대 책 | 정비 | 대 책 | 정비 |

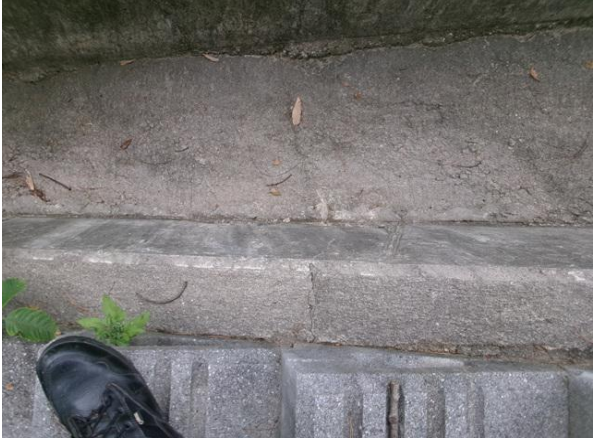
| 현 황 | 15.454k 산마루측구 균열(0.3/1.0) | 현 황 | 15.484k 산마루측구 균열(0.3/1.0) |
| 원 인 | 다짐미흡, 배수로 자중, 지표수 유입 | 원 인 | 다짐미흡, 배수로 자중, 지표수 유입 |

| 대 책 | 주입보수 | 대 책 | 주입보수 |

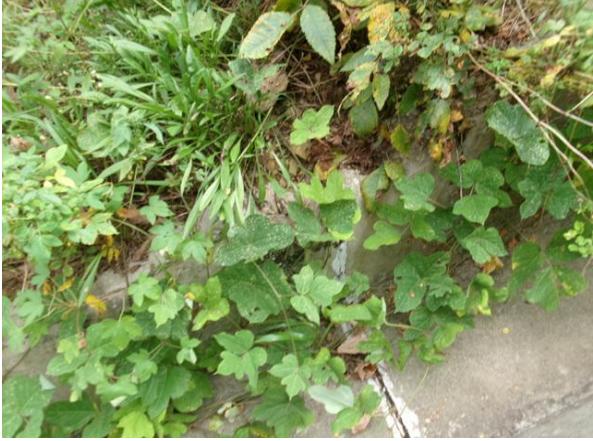
| 현 황 | 15.434k 산마루측구 파손(0.3/0.2) | 현 황 | 15.494k 산마루측구 균열(0.3/1.0) |
| 원 인 | 배수로 자중, 지표수 유입 | 원 인 | 다짐미흡, 배수로 자중, 지표수 유입 |

| 대 책 | 단면보수 | 대 책 | 주입보수 |

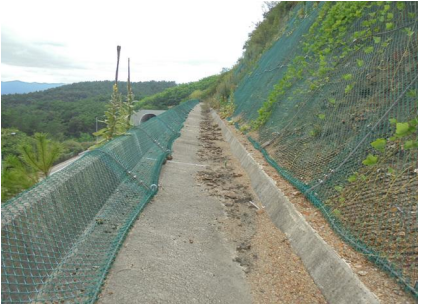
| 구 분 | 중점유지관리 사항 | 현황 사진 |
|---|---|---|
| 배수<br>시설 | <ul style="list-style-type: none"> <li>• 배수로 균열 구간<br/>→ 균열부에 대한 보수가 필요하며, 보수후에도 재순상 발생에 대한 주기적인 점검을 실시하는 유지관리가 필요</li> <li>• 배수로 토사퇴적 구간<br/>→ 토사퇴적은 원활한 배수를 위해 청소가 필요하며, 주기적인 점검을 통한 유지관리가 필요</li> </ul> | |

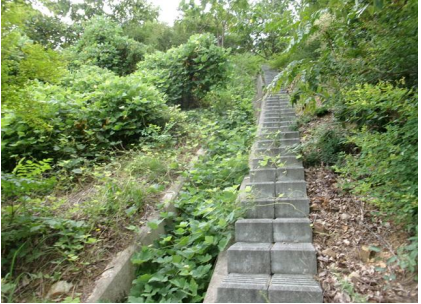
| 구 분 | 중점유지관리 사항 | 현황 사진 |
|---|---|---|
| 보호<br>시설 | <ul style="list-style-type: none"> <li>• 점검계단 식생<br/>→ 원활한 점검 및 유지관리를 위해 식생에 대한 정비가 필요</li> </ul> | |
