# 11. 상주절토11

### 11.1 시설물의 개요

상주절토11은 경상북도 구미시 도개면 도개리(상주영천고속도로 15.894~16.014km)에 위치한 사면으로서 총 연장 120.0m, 높이 30.0m로, 2017년 06월 준공된 절토사면이다.

## 11.2.3 전차 정밀안전점검 실시결과(2021년 12월, ㈜명성엔지니어링)

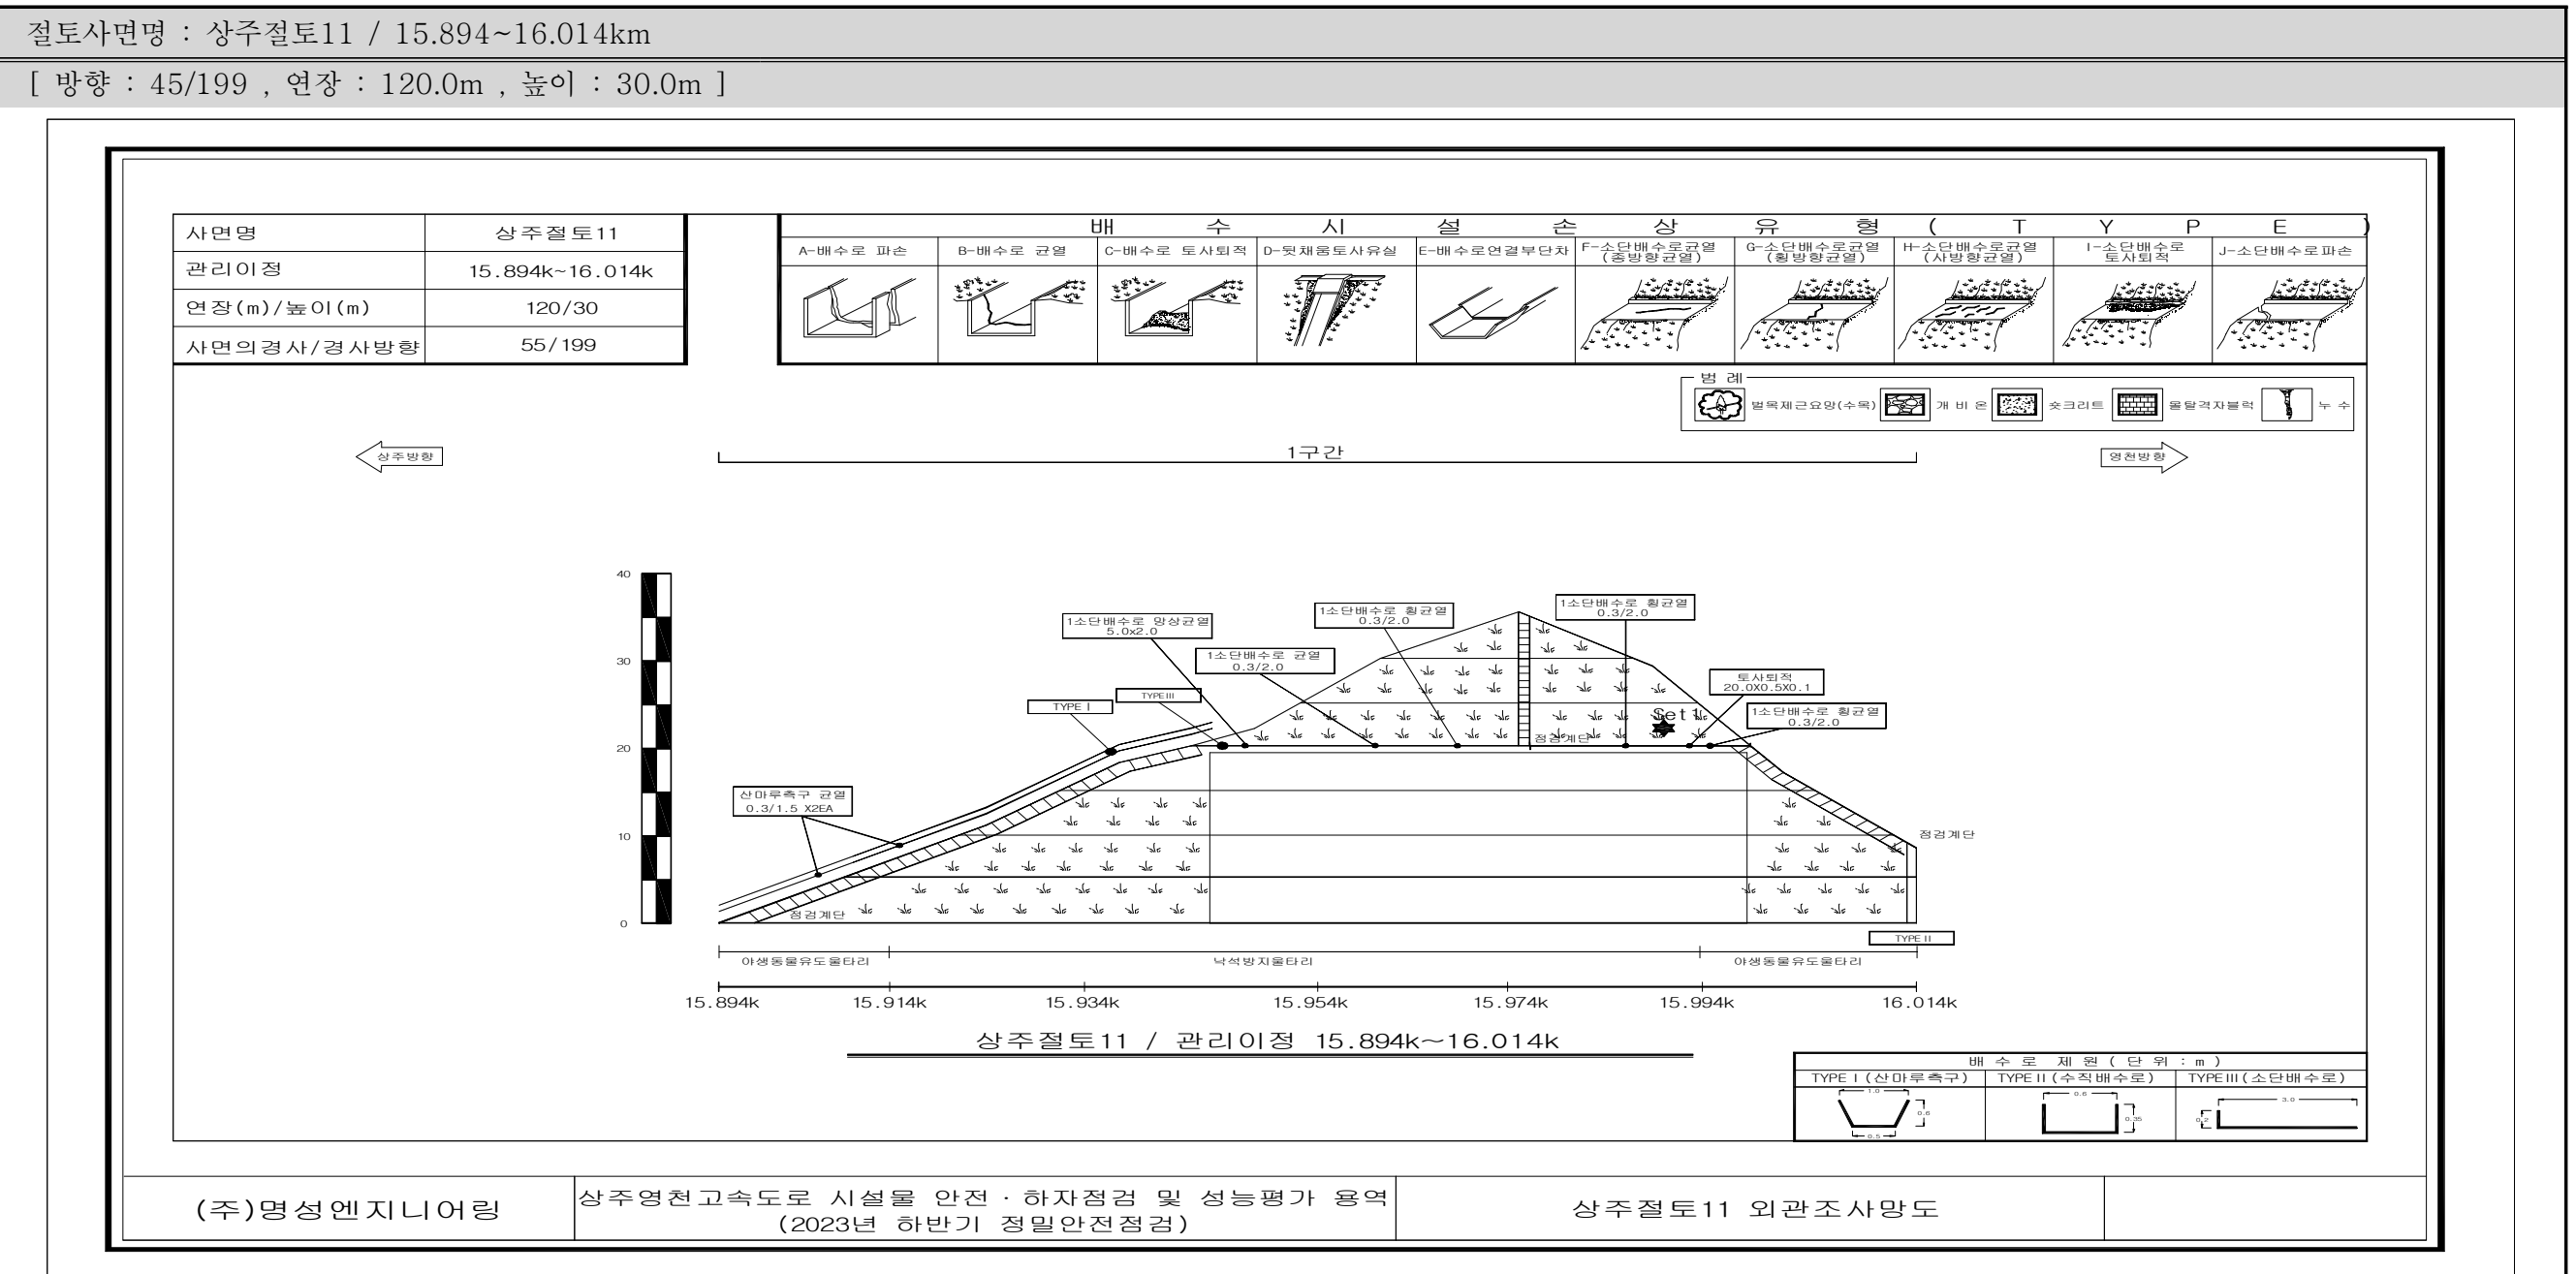
11.3.2 외관조사 결과 현황도(Face Map)

- 배수시설은 소단배수로 및 산마루측구, 수직도수로가 시공되어 있다.
- 기존손상인 소단배수로 15.964k 균열(0.3/2.0), 15.974k 균열(0.3/2.0), 15.984k 균열(0.3/2.0), 15.994k 균열(0.3/2.0), 15.954k 망상균열(5.0\*2.0), 15.994k 토사퇴적(20.0\*0.5\*0.1), 산마루측구 15.914k 균열(0.3/1.5\*2ea)이 확인되었고, 균열의 폭 및 길이 증가는 없는 것으로 확인되었다.
- 상기 발생한 손상은 시공당시 다짐미흡으로 압밀작용 부위를 따라 배수로 자중에 의해 발생된 것으로 판단되며, 손상부위로 지표수의 유입으로 인해 손상의 진전이 예상되므로 원활한 배수 및 유지관리를 위해 주입보수가 필요하다.

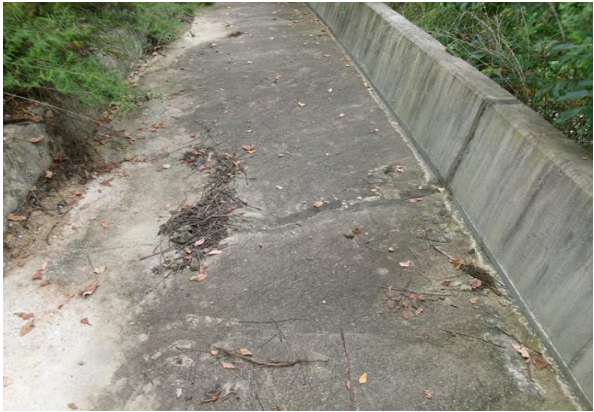
| 현 황 | 계곡부 전경 | 현 황 | 15.964k 소단배수로 균열(0.3/2.0) |
| 원 인 | 상태양호 | 원 인 | 다짐미흡, 배수로 자중, 지표수 유입 |

| 대 책 | — | 대 책 | 주입보수 |

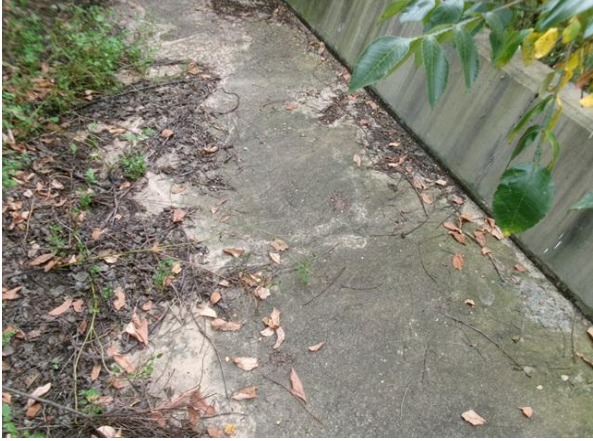
| 현 황 | 15.974k 소단배수로 균열(0.3/2.0) | 현 황 | 15.984k 소단배수로 균열(0.3/2.0) |
| 원 인 | 다짐미흡, 배수로 자중, 지표수 유입 | 원 인 | 다짐미흡, 배수로 자중, 지표수 유입 |

| 대 책 | 주입보수 | 대 책 | 주입보수 |

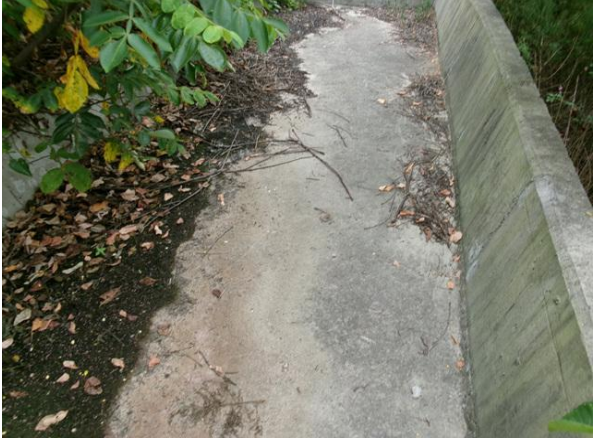
| 현 황 | 15.994k 소단배수로 균열(0.3/2.0) | 현 황 | 15.954k 소단배수로 망상균열(5.0*2.0) |
| 원 인 | 다짐미흡, 배수로 자중, 지표수 유입 | 원 인 | 다짐미흡, 배수로 자중, 지표수 유입 |

| 대 책 | 주입보수 | 대 책 | 주입보수 |

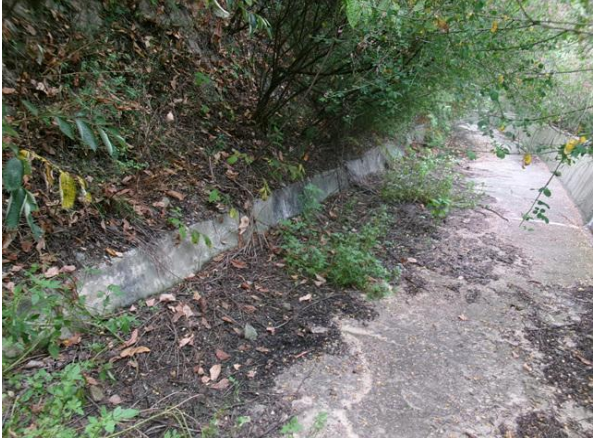
- 토사퇴적은 공용기간 증가로 인해 지표수 유입에 의한 토층유실이 퇴적된 것으로 판단되며, 원활한 배수를 위해 정비가 필요하다.

| 현 황 | 15.994k 소단배수로 토사퇴적(20*0.5*0.1) | 현 황 | 15.910k 산마루측구 균열(0.3/1.5) |
| 원 인 | 지표수 유입으로 인한 토사유실 | 원 인 | 다짐미흡, 배수로 자중, 지표수 유입 |

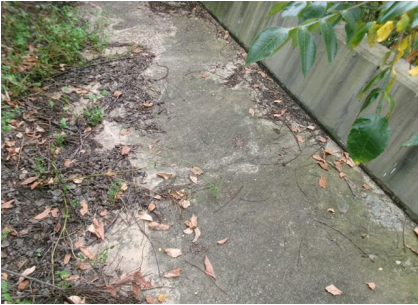
| 구 분 | 중점유지관리 사항 | 현황 사진 |
|---|---|---|
| 배수<br>시설 | <ul style="list-style-type: none"> <li>• 배수로 균열 구간<br/>→ 균열부에 대한 보수가 필요하며, 보수후에도 재순상 발생에 대한 주기적인 점검을 실시하는 유지관리가 필요</li> <li>• 배수로 토사퇴적 구간<br/>→ 토사퇴적은 원활한 배수를 위해 정비가 필요하며, 주기적인 점검을 통한 유지관리가 필요</li> </ul> | |

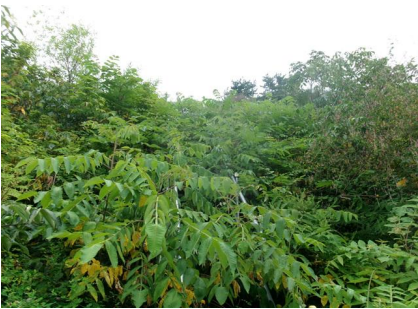
- 부대시설로는 낙석방지울타리(15.914~15.994k), 야생동물유도울타리(15.894~15.914k, 15.994~16.014k), 점검계단(15.894~15.960k, 15.980k, 16.000~16.014k)이 설치되어 있으며, 손상이 없는 양호한 상태로 조사되었다.
- 점검계단은 주변식생으로 인한 유지관리의 불편함을 초래할 수 있으므로, 주기적인 정비를 실시하는 관리가 필요하다.

| 구 분 | 중점유지관리 사항 | 현황 사진 |
|---|---|---|
| 보호<br>시설 | <ul style="list-style-type: none"> <li>• 점검계단 식생<br/>→ 원활한 점검 및 유지관리를 위해 식생에 대한 정비가 필요</li> </ul> | |
