## 12. 영천절토12

### 12.1 시설물의 개요

영천절토12는 경상북도 구미시 도개면 다곡리(상주영천고속도로 16.844~17.264km)에 위치한 사면으로서 총 연장 420.0m, 높이 32.0m로, 2017년 06월 준공된 절토사면이다.

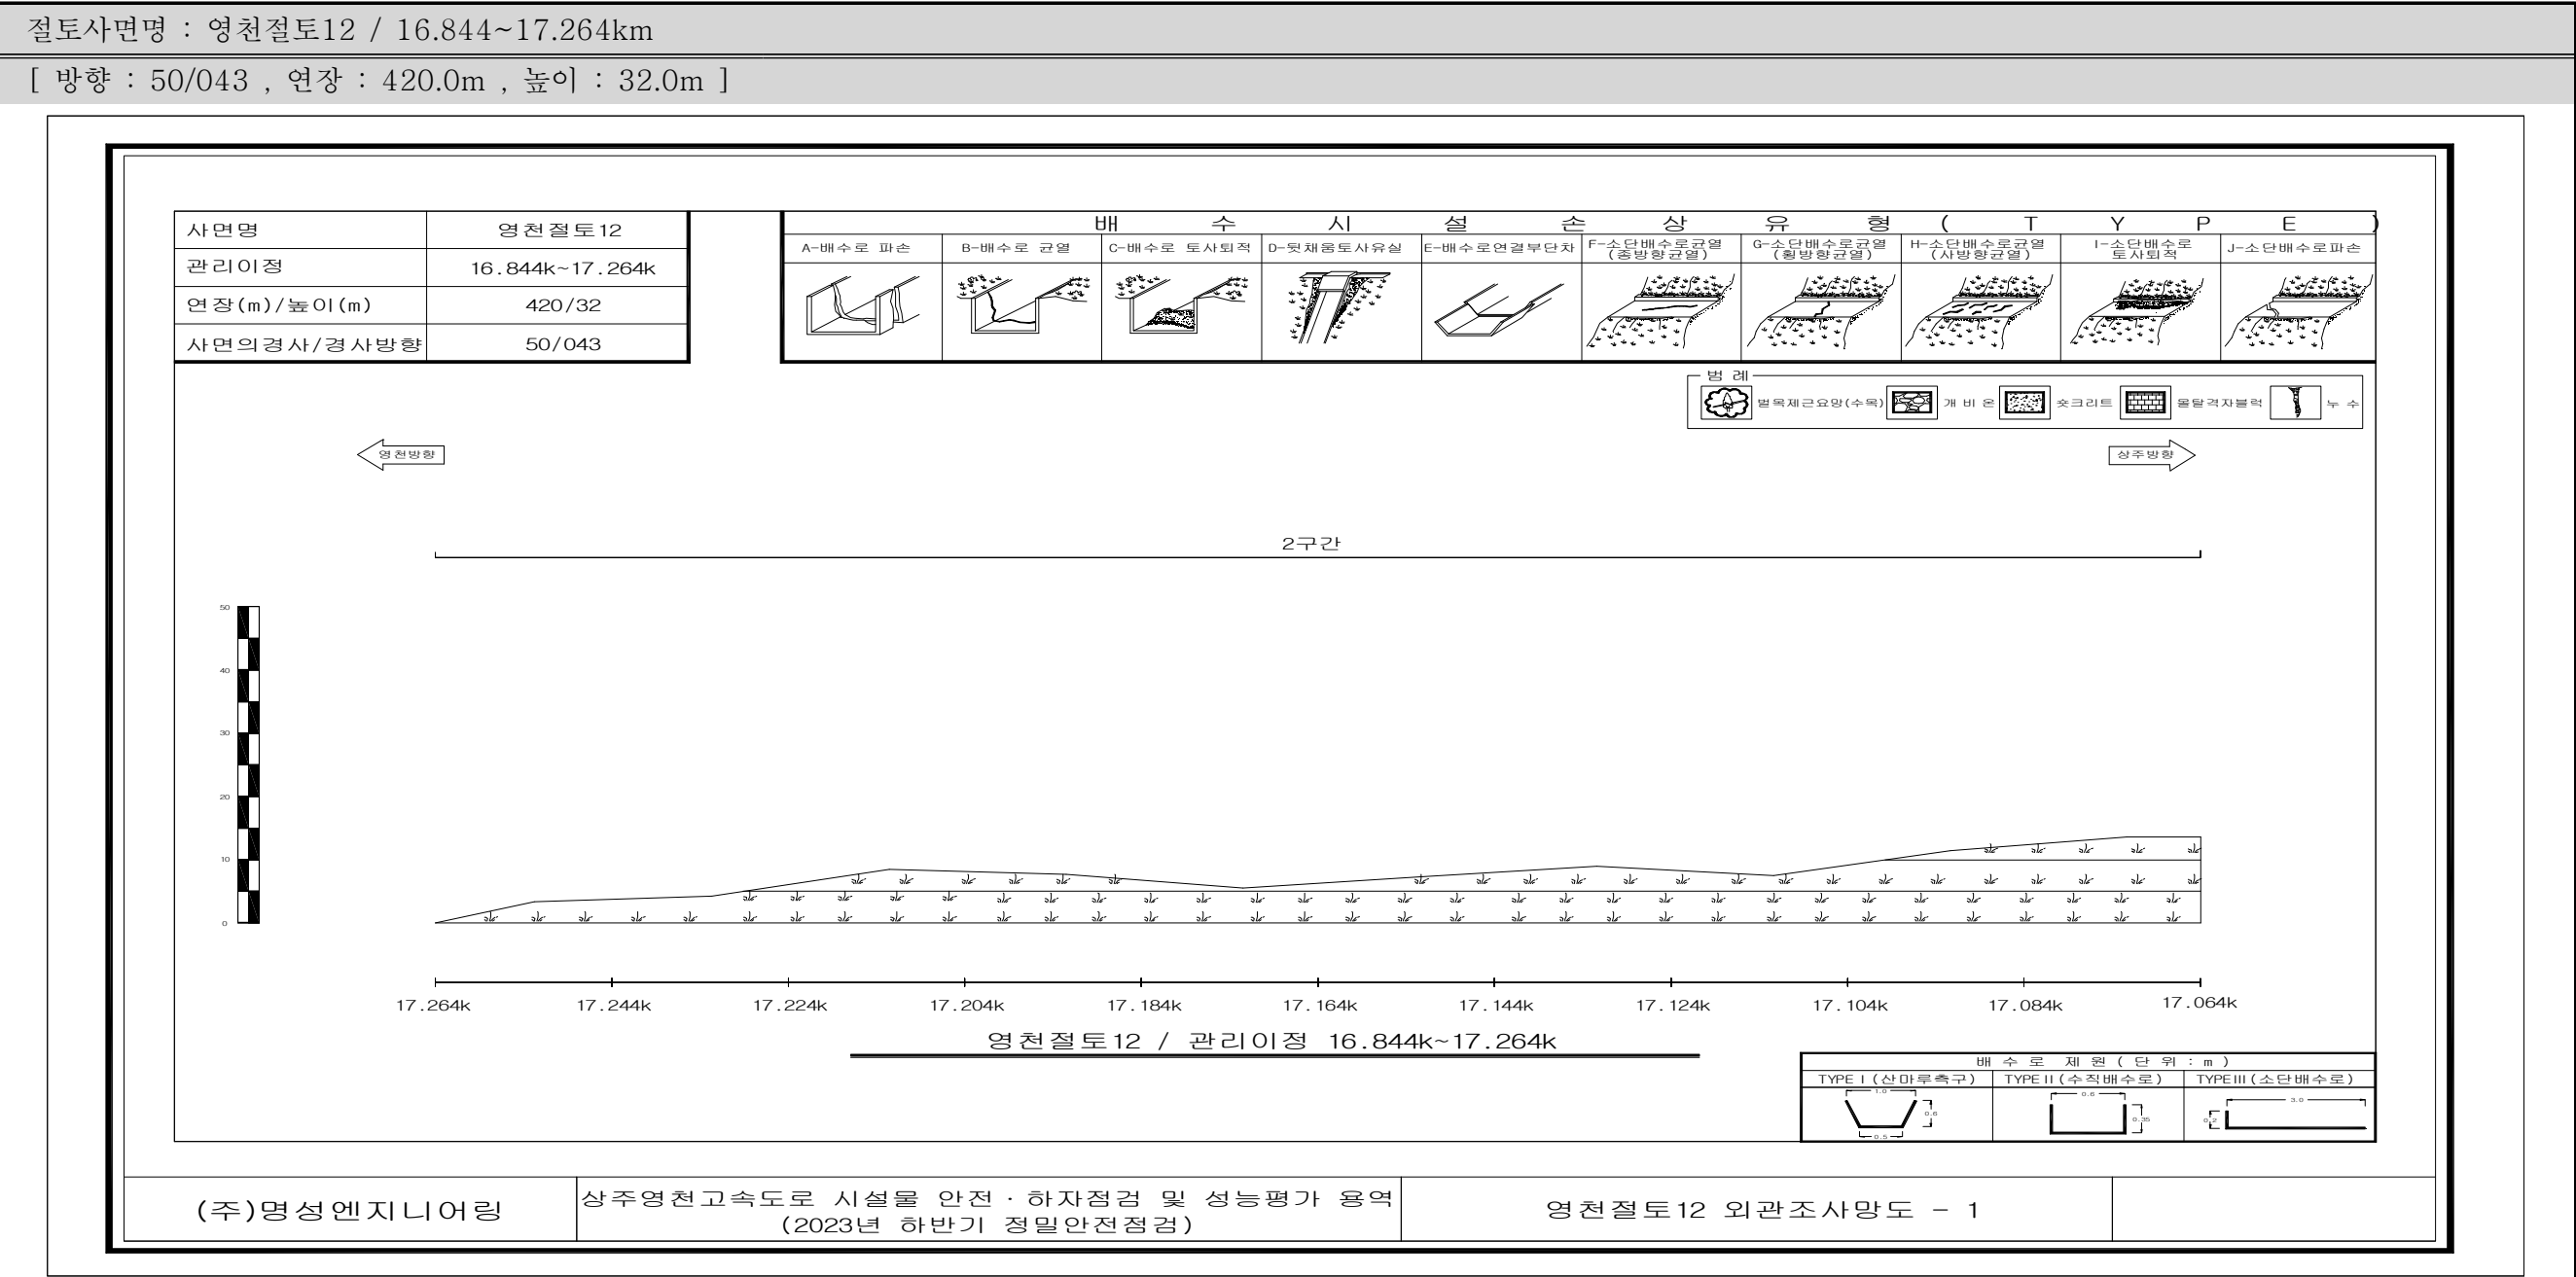
12.3.2 외관조사 결과 현황도(Face Map)

- 배수시설은 소단배수로 및 산마루측구가 시공되어 있다.
- 기존손상인 소단배수로 16.900k 균열(0.3/2.0), 16.904k 균열(0.3/2.0), 16.954k 균열(0.3/1.0) 및 산마루측구 16.864k 균열(0.5/1.0), 16.884k 균열(1.0/1.0, 2.0/1.0)이 확인되었고, 균열의 폭 및 길이증가는 없는 것으로 조사되었다.
- 상기 발생한 손상은 시공당시 다짐미흡으로 압밀작용 부위를 따라 배수로 자중에 의해 발생된 것으로 판단되며, 손상부위로 지표수의 유입으로 인해 손상의 진전이 예상되므로 원활한 배수 및 유지관리를 위해 주입보수가 필요하다.

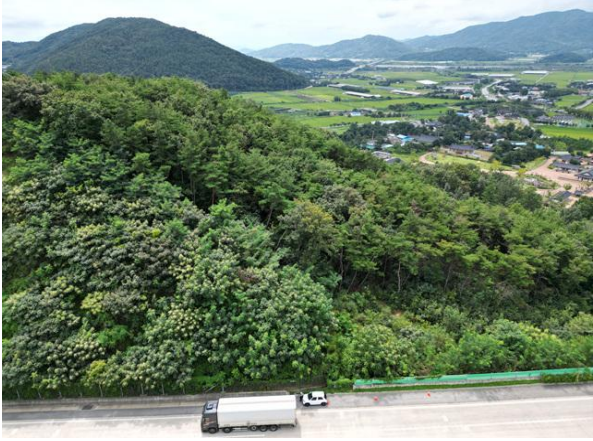
| 현 황 | 시점부 상부자연사면 정면 전경 | 현 황 | 사면부 정면 전경 |
| 원 인 | 상태양호 | 원 인 | 상태양호 |

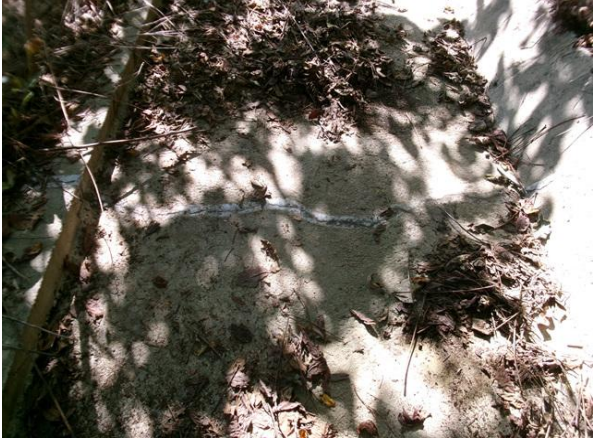
| 현 황 | 16.900k 소단배수로 균열(0.3/2.0) | 현 황 | 16.904k 소단배수로 균열(0.3/2.0) |
| 원 인 | 다짐미흡, 배수로 자중, 지표수 유입 | 원 인 | 다짐미흡, 배수로 자중, 지표수 유입 |

| 대 책 | 주입보수 | 대 책 | 주입보수 |

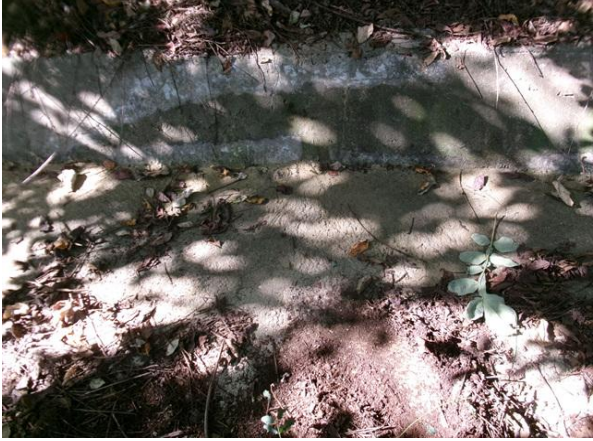
| 현 황 | 16.954k 소단배수로 균열(0.3/2.0) | 현 황 | 16.864k 산마루측구 균열(0.5/1.0) |
| 원 인 | 다짐미흡, 배수로 자중, 지표수 유입 | 원 인 | 다짐미흡, 배수로 자중, 지표수 유입 |

| 대 책 | 주입보수 | 대 책 | 주입보수 |

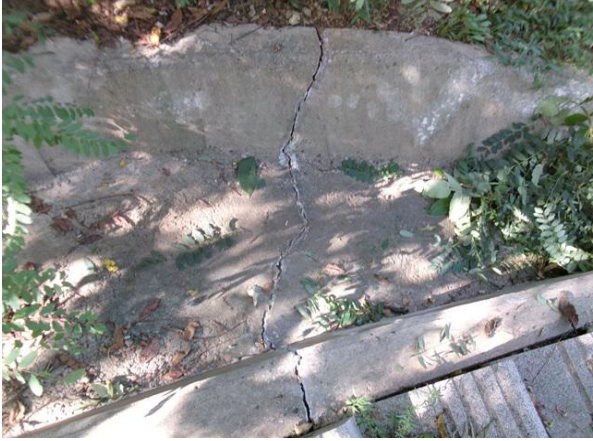
| 현 황 | 16.884k 산마루측구 균열(1.0/1.0) | 현 황 | 16.884k 산마루측구 균열(2.0/1.0) |
| 원 인 | 다짐미흡, 배수로 자중, 지표수 유입 | 원 인 | 다짐미흡, 배수로 자중, 지표수 유입 |

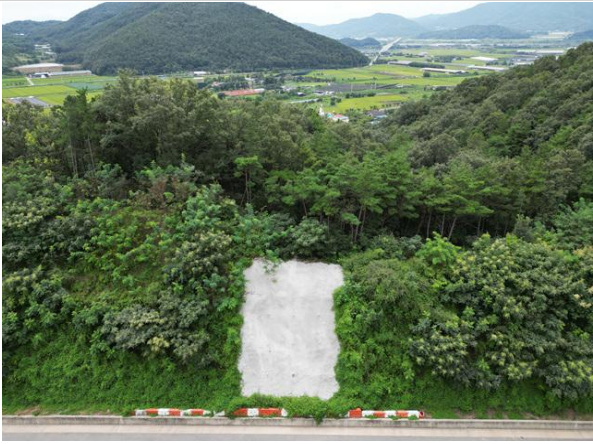
| 현 황 | 17.054k 슛크리트 보호공 실시 | 현 황 | 2021년 정밀안전점검(임시보수) |
| 원 인 | 상태양호 | 원 인 | — |
