# 15. 상주절토15

### 15.1 시설물의 개요

상주절토15는 경상북도 구미시 도개면 다곡리(상주영천고속도로 18.104~18.334km)에 위치한 사면으로서 총 연장 230.0m, 높이 31.0m로, 2017년 06월 준공된 절토사면이다.

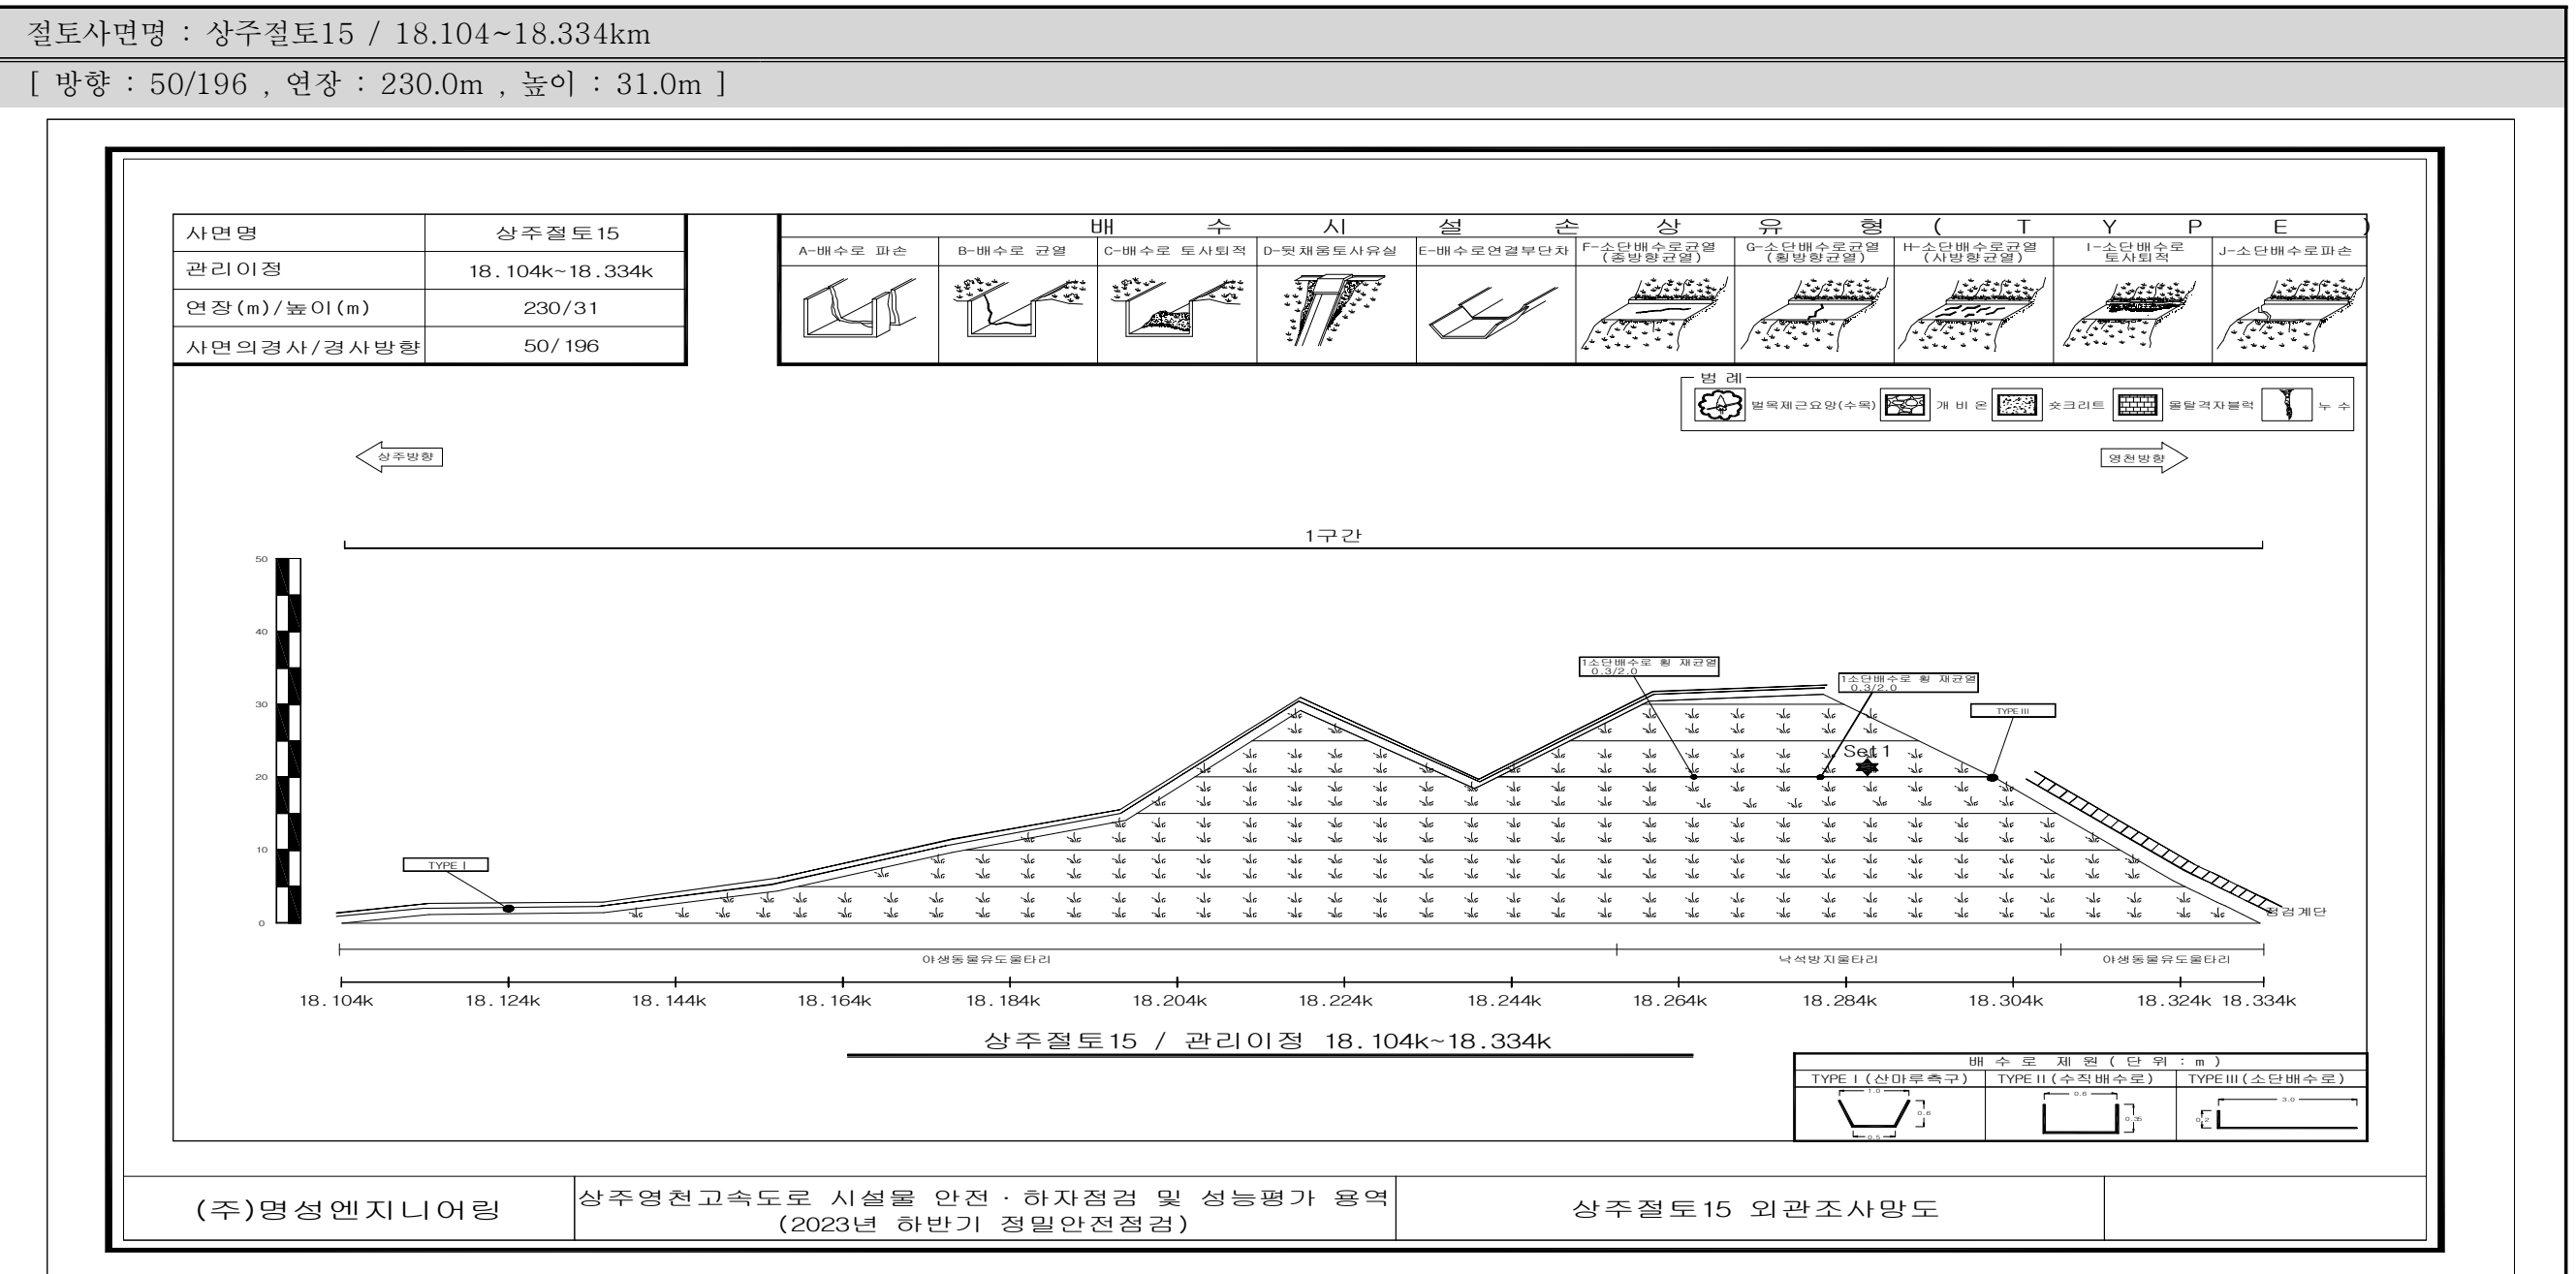
15.3.2 외관조사 결과 현황도(Face Map)

- 상부자연사면은 인장균열 및 이완암괴, 지반의 변형 등의 손상이 없는 양호한 상태로 확인되었다.
- 계곡부는 1개소가 있으며, 계곡부 주변상태는 표층유실 및 침식의 흔적이 없는 것으로 조사되었다.

- 사면하부는 L형측구, 낙석방지울타리 등이 설치되어있으며, 구조물의 변형 및 파손 등의 손상이 없는 전반적으로 양호한 상태이다. 이격거리는 1.0~1.5m정도의 거리를 유지하고 있다.

- 배수시설은 소단배수로 및 산마루측구가 시공되어 있다.
- 기존손상인 소단배수로 18.264k 재균열(0.3/2.0)이, 금회 신규로 18.284k재균열(0.3/2.0)이 조사되었고, 전회 조사된 손상은 폭 및 길이의 변화는 없는 것으로 확인되었다.
- 상기 발생한 손상은 시공당시 다짐미흡으로 압밀작용 부위를 따라 배수로 자중에 의해 발생된 것으로 판단되며, 손상부위로 지표수의 유입으로 인해 손상의 진전이 예상되므로 원활한 배수 및 유지관리를 위해 주입보수가 필요하다.

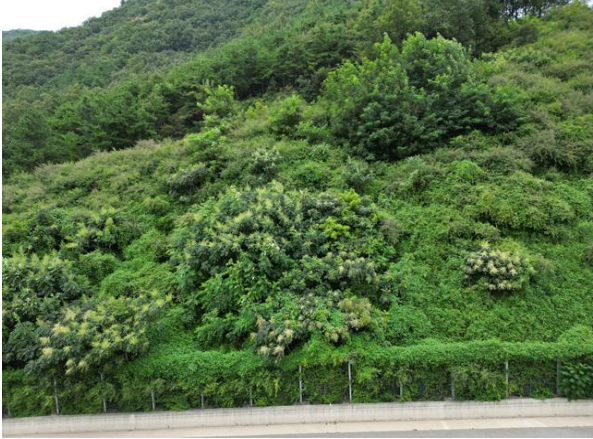
| 현 황 | 상단 계곡부 | 현 황 | 점검계단 식생 |
| 원 인 | 상태양호 | 원 인 | - |

| 대 책 | - | 대 책 | 정비 |

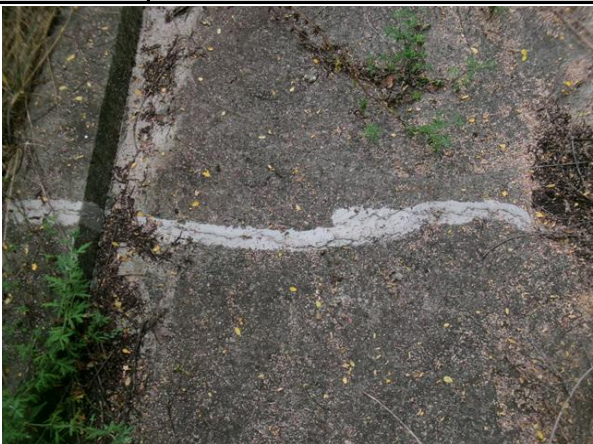
| 현 황 | 18.264k 소단배수로 재균열(0.3/2.0) | 현 황 | 18.284k 소단배수로 재균열(0.3/2.0) |
| 원 인 | 다짐미흡, 배수로 자중, 지표수 유입 | 원 인 | 다짐미흡, 배수로 자중, 지표수 유입 |

| 구분 | 손상내용 | 보수방안 | 손상<br>물량 | 보수<br>물량 | 단위 | 단가<br>(천원) | 개략공사비<br>(천원) | 우선<br>순위 |
|---|---|---|---|---|---|---|---|---|
| 배수시설 | 소단배수로 균열 | 주입보수 | 4.00 | 6.00 | m | 65 | 390 | 1 |

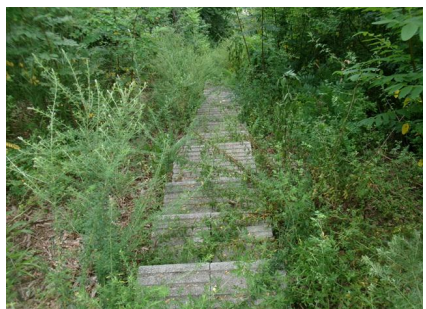
| 구 분 | 중점유지관리 사항 | 현황 사진 |
|---|---|---|
| 보호<br>시설 | <ul style="list-style-type: none"> <li>• 점검계단 식생</li> <li>→ 원활한 점검 및 유지관리를 위해 식생에 대한 정비가 필요</li> </ul> | |
