# 16. 상주절토16

상주절토16은 경상북도 구미시 도개면 다곡리(상주영천고속도로 21.194~22.054km)에 위치한 사면으로서 총 연장 860.0m, 높이 43.0m로, 2017년 06월 준공된 절토사면이다.

상주영천고속도로 시설물 안전·하자점검 및 성능평가 용역  
(2023년 하반기 정밀안전점검)

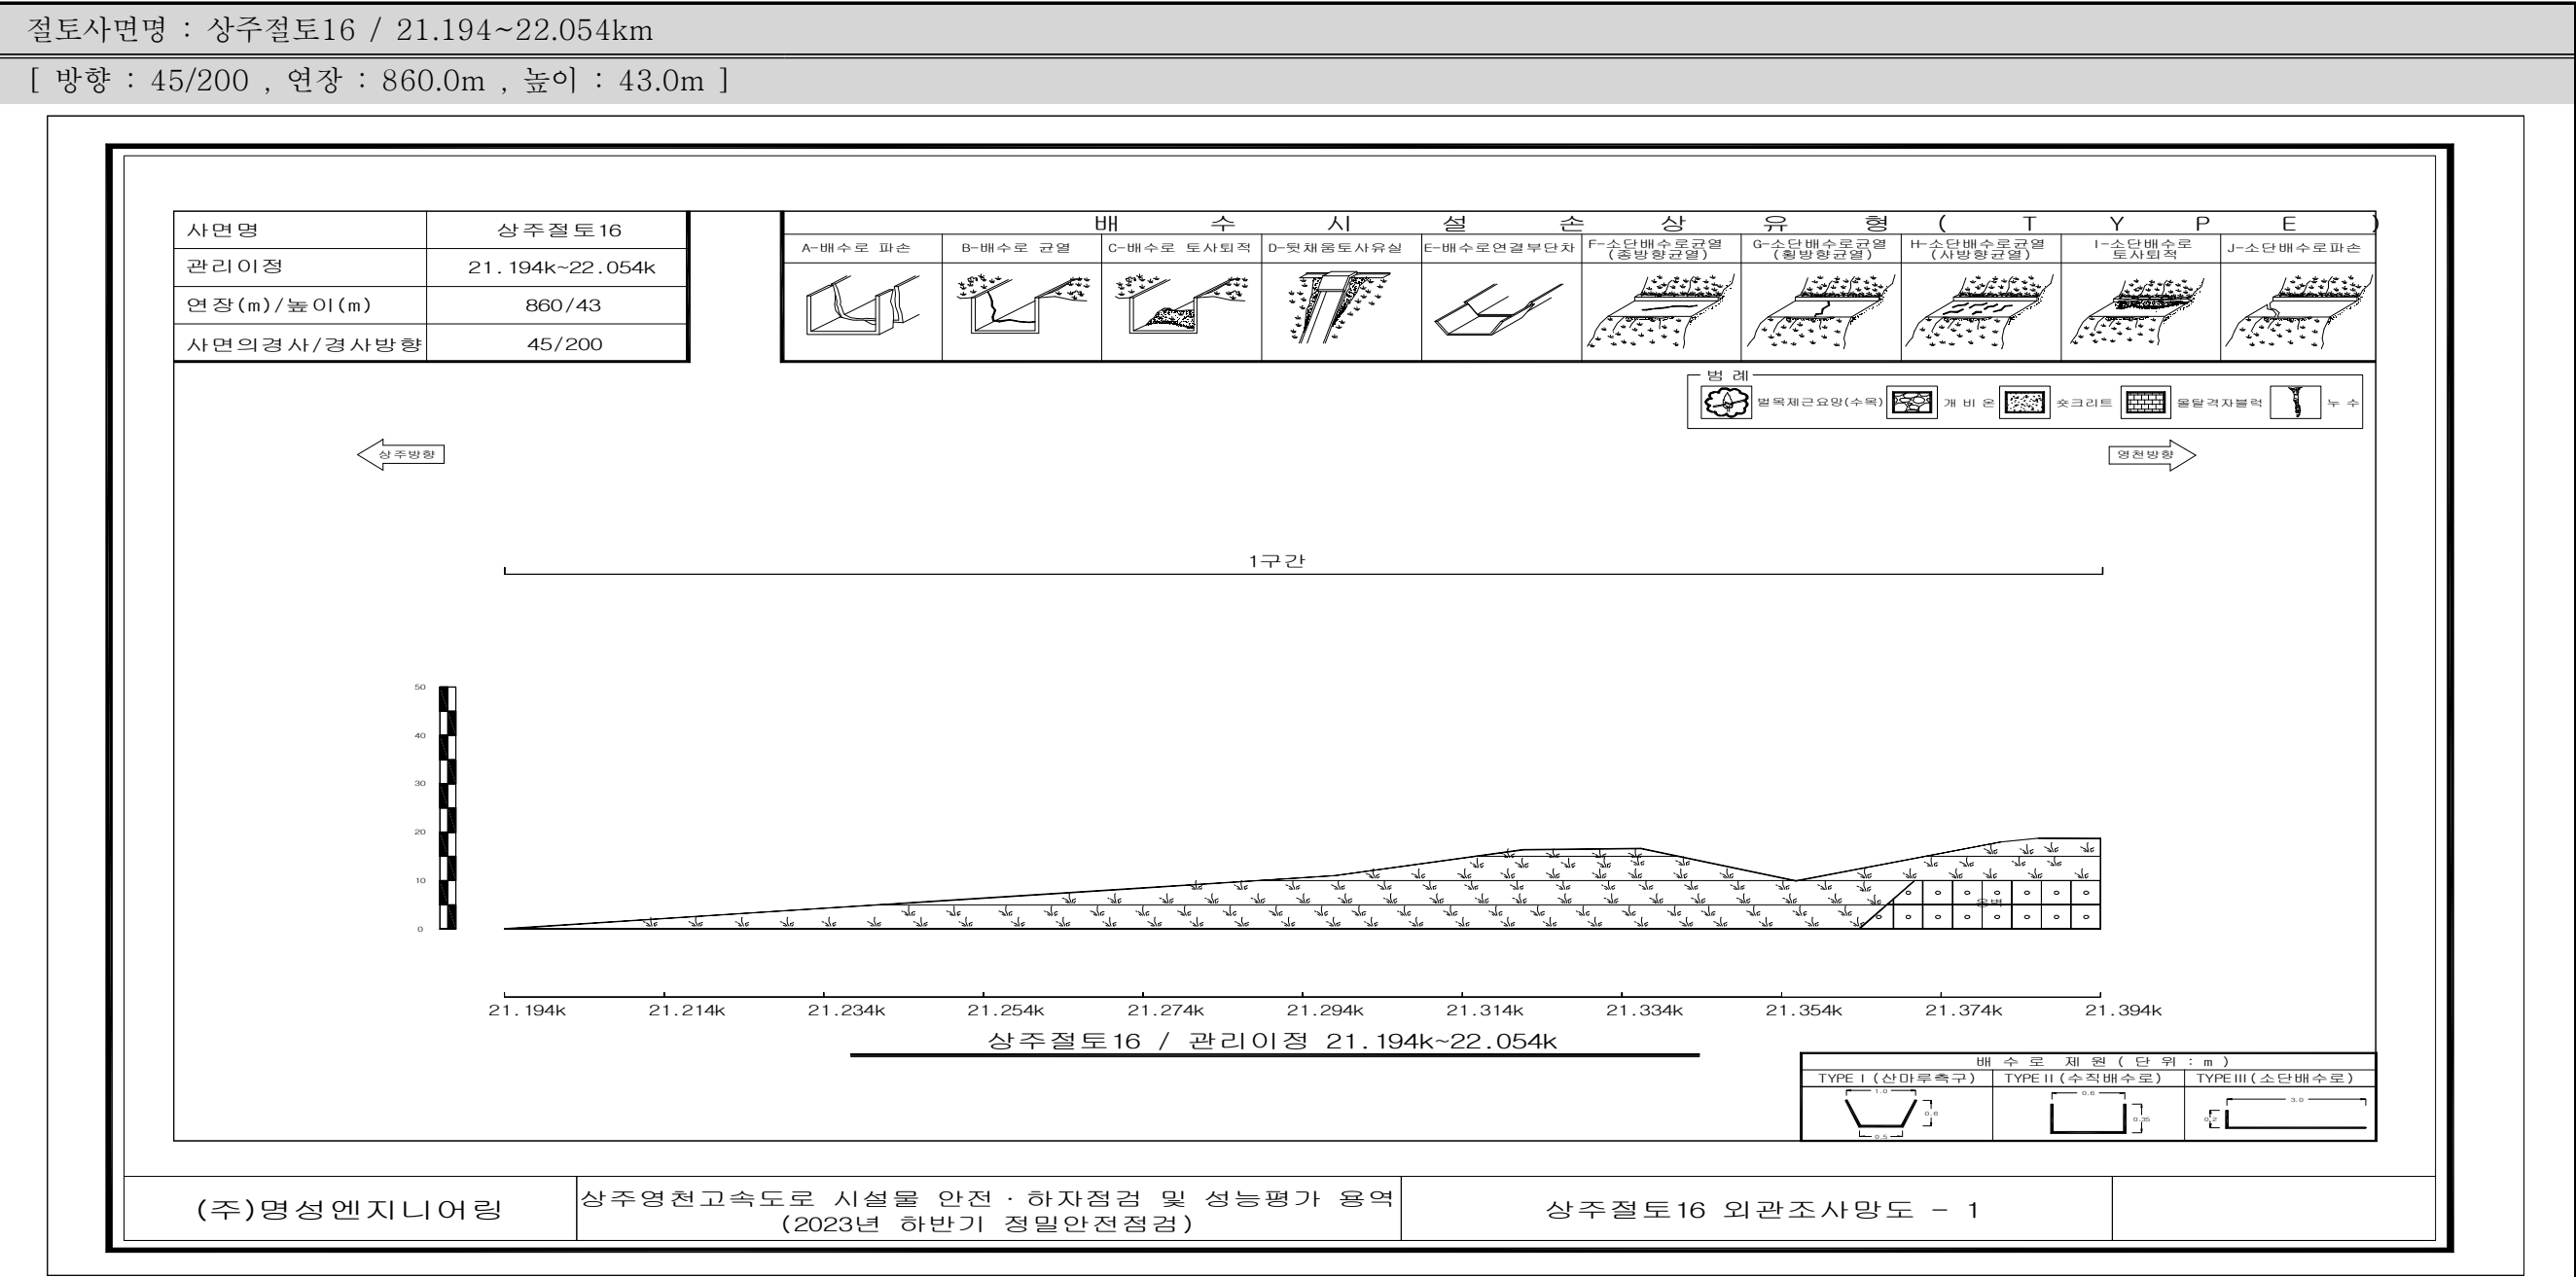
16.3.2 외관조사 결과 현황도(Face Map)

| 배수시설상유형 ( T Y P E ) | | | | | | | | | |
|---|---|---|---|---|---|---|---|---|---|
| A-배수로 파손 | B-배수로 균열 | C-배수로 토사퇴적 | D-빗채움토사유실 | E-배수로연결부단차 | F-소단배수로균열 (종방향균열) | G-소단배수로균열 (횡방향균열) | H-소단배수로균열 (사방방향균열) | I-소단배수로 토사퇴적 | J-소단배수로파손 |

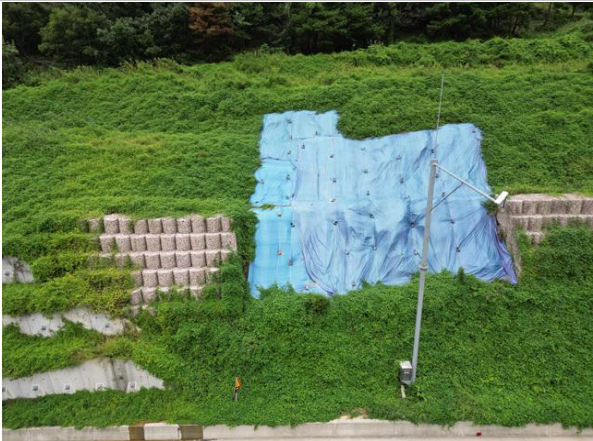
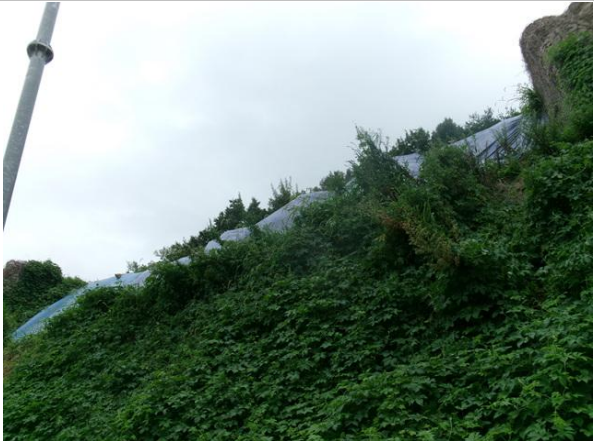
- 사면전반에 걸쳐 옹벽공, 식생공이 시공되어 있으며, 전반적으로 양호한 상태로 확인되었다. 급회 21.614k 표층유실 임시보수(20.0\*20.0)를 실시한 것이 확인되었다. 상기 손상은 집중 강우에 의한 식생공 및 표층이 일부 유실된 것으로 현재 임시보수를 실시한 상태로, 추후 개비온 등의 보수를 실시하는 것이 필요할 것으로 판단된다.

| 현 황 | 21.614k 표층유실 임시보수(15*10*0.3) | 현 황 | 21.614k 표층유실 임시보수(15*10*0.3) |
| 원 인 | 집중강우 | 원 인 | 집중강우 |

| 구 분 | 중점유지관리 사항 | 현황 사진 |
|---|---|---|
| 사면부 | <ul style="list-style-type: none"> <li>· 표층유실 구간<br/>→ 현재 임시보수가 된 상태로 손상의 진전유무 확인 및 보수후에도 주기적인 점검을 실시하는 유지관리가 필요</li> </ul> | |

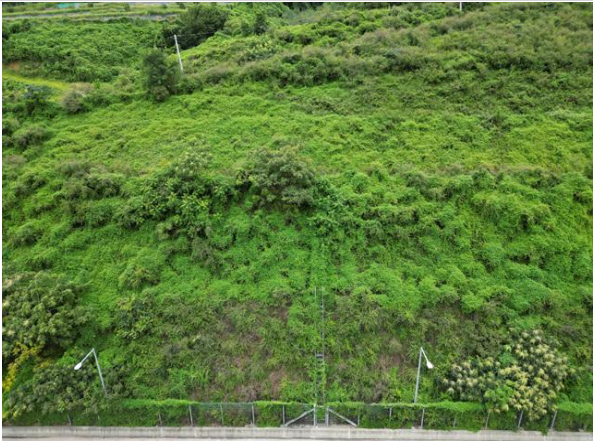
- 부대시설로는 낙석방지울타리(21.924~22.054k), 점검계단(21.974k)이 설치되어 있으며, 손상이 없는 양호한 상태로 조사되었다.
- 점검계단은 주변식생으로 인한 유지관리의 불편함을 초래할 수 있으므로, 주기적인 정비를 실시하는 관리가 필요하다.

| 현 황 | 점검계단 전경 | 현 황 | 소단배수로 전경 |
| 원 인 | 식생으로 인한 통행 불가 | 원 인 | 상태양호 |

| 대 책 | 정비 | 대 책 | - |

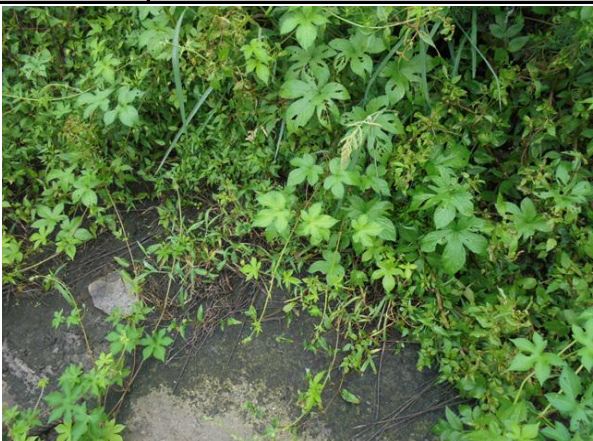
- 배수시설은 소단배수로 및 배후도로가 시공되어 있다.
- 기존 손상인 소단배수로 22.040k 균열(0.3/2.0\*2ea), 전구간 토사퇴적(120.0\*0.5\*0.1)이 확인되었고, 진전은 미미한 상태이다. 또한 전차에 조사된 일부균열에 대해 보수가 실시된 것이 확인되었고, 보수부는 양호한 상태이다.
- 상기 발생한 손상은 시공당시 다짐미흡으로 압밀작용 부위를 따라 배수로 자중에 의해 발생된 것으로 판단되며, 손상부위로 지표수의 유입으로 인해 손상의 진전이 예상되므로 원활한 배수 및 유지관리를 위해 주입보수가 필요하다. 토사퇴적은 지표수에 의한 사면부 토사유실이 퇴적되어 발생한 손상으로 판단되며, 원활한 배수를 위해 정비가 필요하다.

| 현 황 | 전구간 소단배수로 토사퇴적(120*0.5*0.1) | 현 황 | 22.040k 소단배수로 균열(0.3/2.0) |
| 원 인 | 지표수 유입에 의한 토사유실 | 원 인 | 다짐미흡, 배수로 자중, 지표수 유입 |

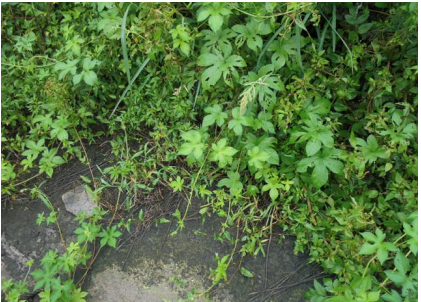
| 구 분 | 중점유지관리 사항 | 현황 사진 |
|---|---|---|
| 배수 시설 | <ul style="list-style-type: none"> <li>· 배수로 균열 구간<br/>→ 균열부에 대한 보수가 필요하며, 보수후에도 재손상 발생에 대한 주기적인 점검을 실시하는 유지관리가 필요</li> <li>· 배수로 토사퇴적 구간<br/>→ 원활한 배수를 위해 정비가 필요하며, 주기적인 점검을 실시하는 유지관리가 필요</li> </ul> | |

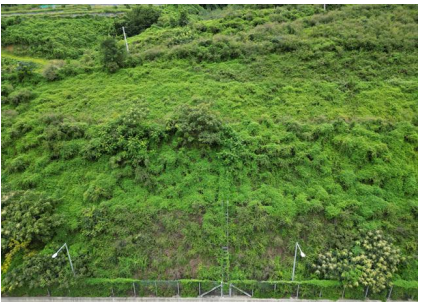
| 구 분 | 중점유지관리 사항 | 현황 사진 |
|---|---|---|
| 보호 시설 | <ul style="list-style-type: none"> <li>· 점검계단 식생<br/>→ 원활한 점검 및 유지관리를 위해 식생에 대한 정비가 필요</li> </ul> | |
