# 19. 영천절토19

### 19.1 시설물의 개요

영천절토19는 대구광역시 군위군 소보면 달산리(상주영천고속도로 24.754~24.974km)에 위치한 사면으로서 총 연장 220.0m, 높이 37.0m의 절토사면으로 시공되어 있다.

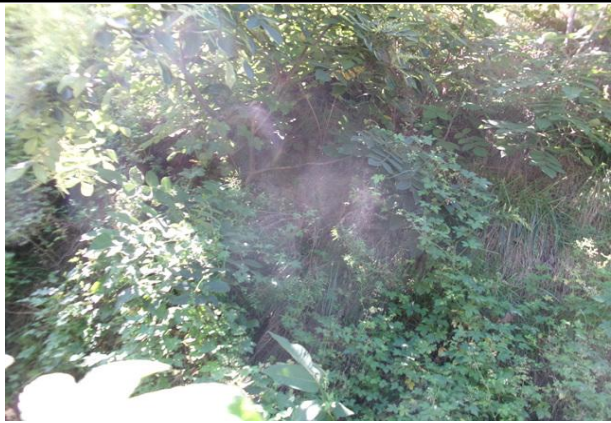
| 현 황 | 표층유실 흔적 | 현 황 | 24.864k 소단배수로 토사퇴적(40*0.5*0.1) |
| 원 인 | 현재 상태양호 | 원 인 | 지표수 유입, 토사유실 |

| 대 책 | - | 대 책 | 청소 |

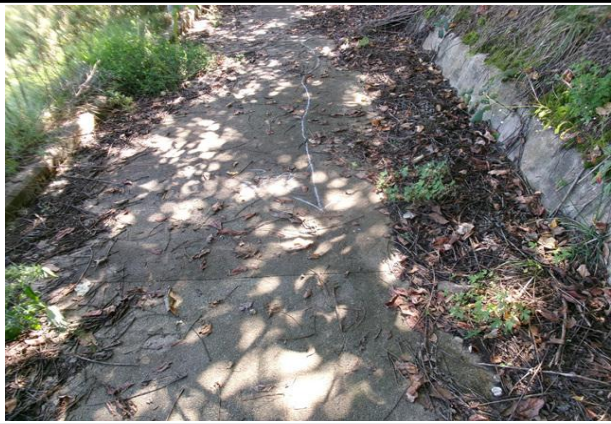
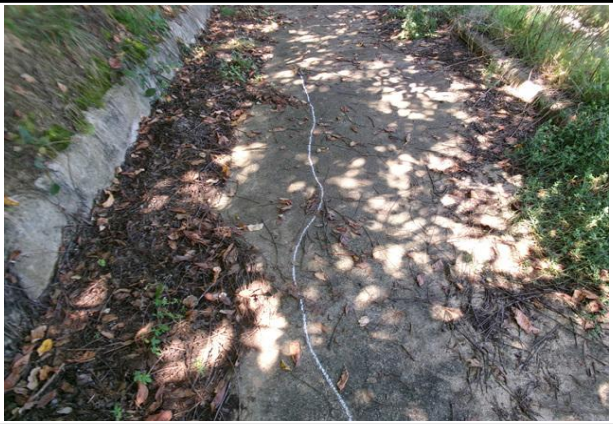
| 현 황 | 24.814k 소단배수로 균열(0.3/5.0) | 현 황 | 24.814k 소단배수로 균열(0.3/5.0) |
| 원 인 | 다짐미흡, 배수로 자중, 지표수 유입 | 원 인 | 다짐미흡, 배수로 자중, 지표수 유입 |

| 대 책 | 주입보수 | 대 책 | 주입보수 |

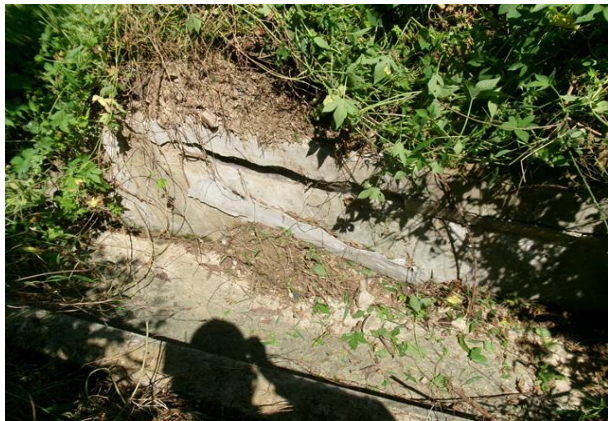
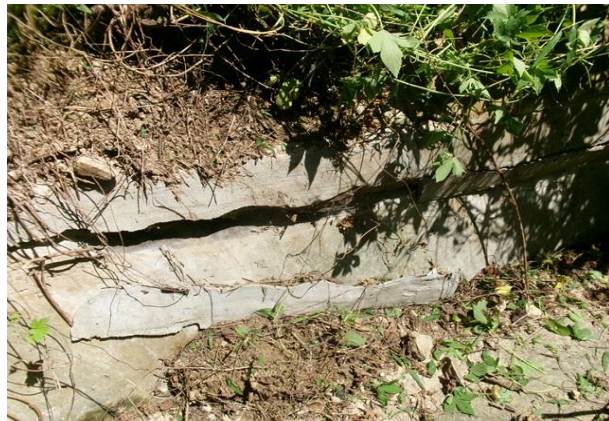
| 현 황 | 24.914k 산마루측구 파손(0.3*1.0) | 현 황 | 24.914k 산마루측구 파손(0.3*1.0) |
| 원 인 | 지표수 유입, 토사유실 | 원 인 | 지표수 유입, 토사유실 |

| 대 책 | 청소 | 대 책 | 청소 |

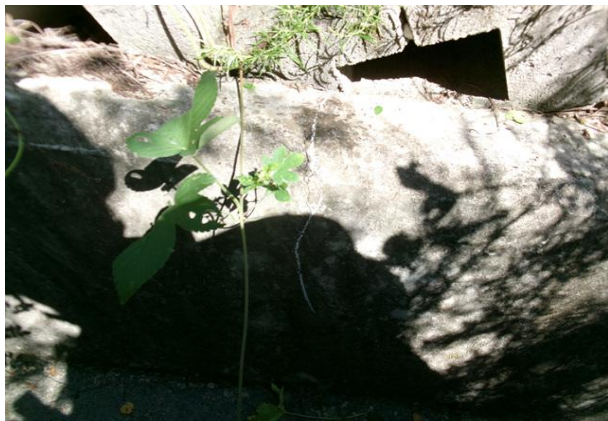
| 현 황 | 24.914k 산마루측구 균열(0.3/0.5) | 현 황 | 24.914k 산마루측구 균열(0.3/1.0) |
| 원 인 | 다짐미흡, 배수로 자중, 지표수 유입 | 원 인 | 다짐미흡, 배수로 자중, 지표수 유입 |

| 대 책 | 주입보수 | 대 책 | 주입보수 |

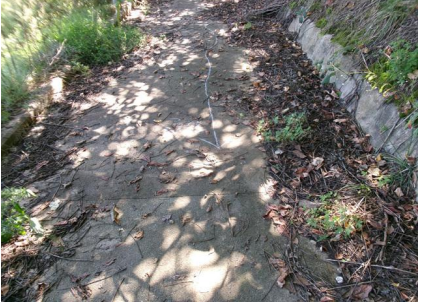
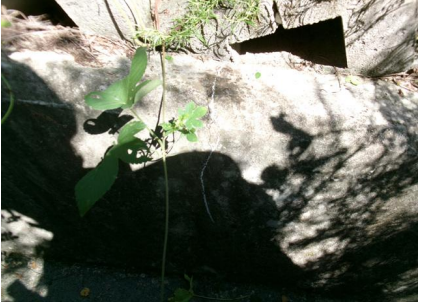
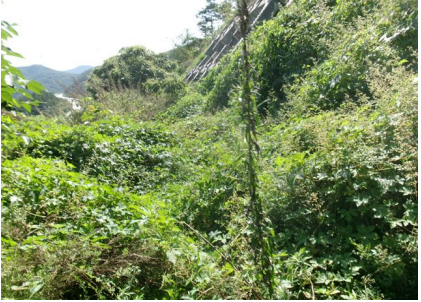
| 구 분 | 중점유지관리 사항 | 현황 사진 |
|---|---|---|
| 배수<br>시설 | <ul style="list-style-type: none"> <li>· 배수로 균열, 파손 구간<br/>→ 균열부에 대한 보수가 필요하며, 보수후에도 재손상 발생에 대한 주기적인 점검을 실시하는 유지관리가 필요</li> <li>· 배수로 토사퇴적 구간<br/>→ 원활한 배수기능을 위해 주기적인 정비를 실시하는 유지관리가 필요</li> </ul> | |

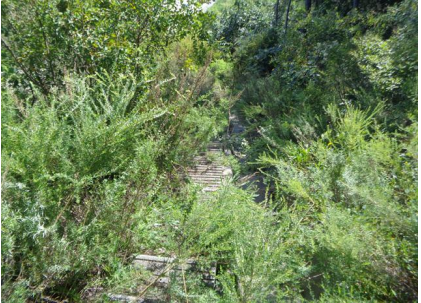
| 구 분 | 중점유지관리 사항 | 현황 사진 |
|---|---|---|
| 보호<br>시설 | <ul style="list-style-type: none"> <li>· 점검계단 식생<br/>→ 원활한 점검 및 유지관리를 위해 식생에 대한 정비가 필요</li> </ul> | |
