# 21. 영천절토21

### 21.1 시설물의 개요

영천절토21은 대구광역시 군위군 소보면 달산리(상주영천고속도로 26.654~27.034km)에 위치한 사면으로서 총 연장 380.0m, 높이 33.0m로, 2017년 06월 준공된 절토사면이다.

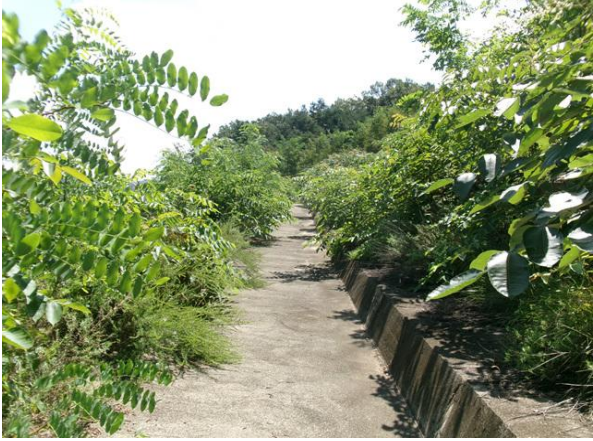
| 현 황 | 소단배수로 전경 | 현 황 | 자연사면 전경 |
| 원 인 | 상태양호 | 원 인 | 상태양호 |

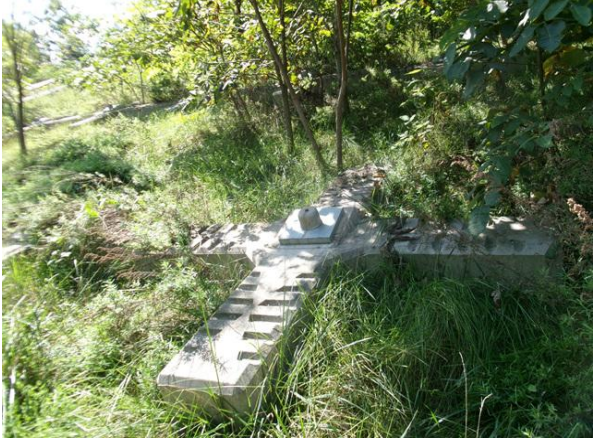
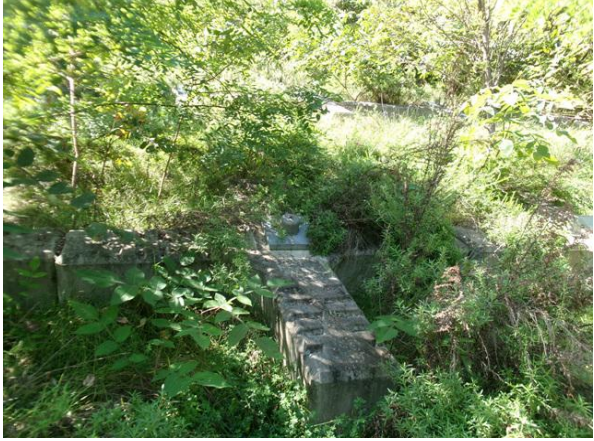
| 현 황 | 격자블럭 전경 | 현 황 | 격자블럭 전경 |
| 원 인 | 상태양호 | 원 인 | 상태양호 |

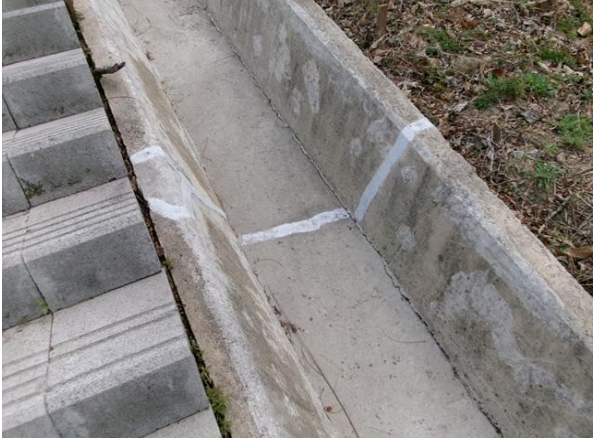
- 배수시설은 소단배수로 및 산마루측구, 수직도수로가 시공되어 있다.
- 소단배수로 기 손상인 26.794k 균열(1.0/3.0\*4ea), 산마루 측구 26.694k 균열 (0.3/0.5\*4ea), 26.714k 균열(0.3/0.5, 0.3/1.0\*2ea), 26.734k 균열(0.3/0.5)부는 보수된 상태로 확인되었고, 신규 손상은 확인되지 않았다.

| 현 황 | 측구 균열 보수 | 현 황 | 소단배수로 균열 보수 |

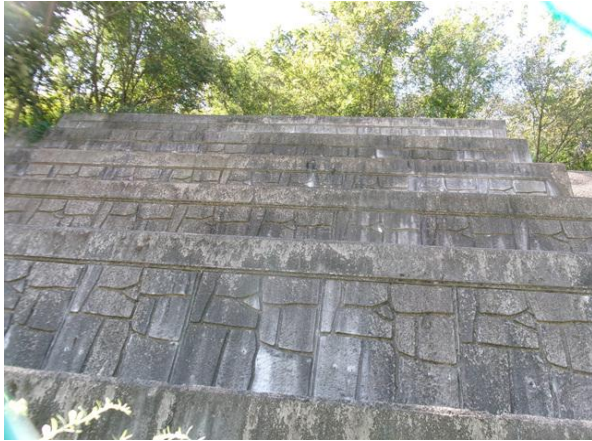
- 부대시설로는 낙석방지울타리(26.914~27.024k), 계단식옹벽(26.964k), 숯크리트(26.954~26.974k)가 설치되어 있으며, 손상이 없는 양호한 상태로 조사되었다.
- 옹벽은 하부 침하, 활동, 세굴 등의 기초부 손상은 없는 상태이며, 콘크리트 손상(파손, 균열, 배부름)도 없는 양호한 상태이다.

| 현 황 | 계단식옹벽 전경 | 현 황 | 산마루측구 전경 |
| 원 인 | 상태양호 | 원 인 | 상태양호 |

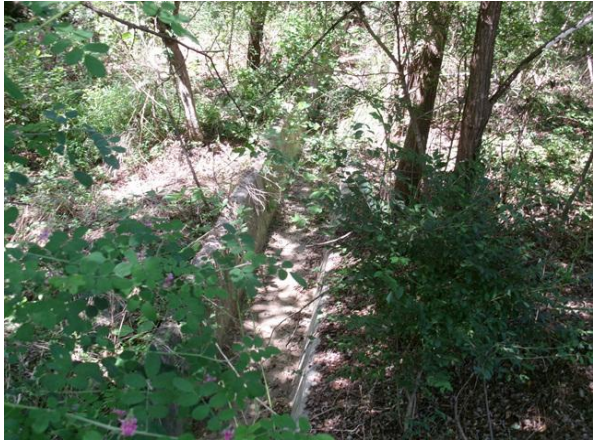
- 배수시설은 산마루측구가 시공되어 있고, 균열 및 토사퇴적 등의 손상이 없는 양호한 상태로, 배수기능도 원활한 상태로 조사되었다.

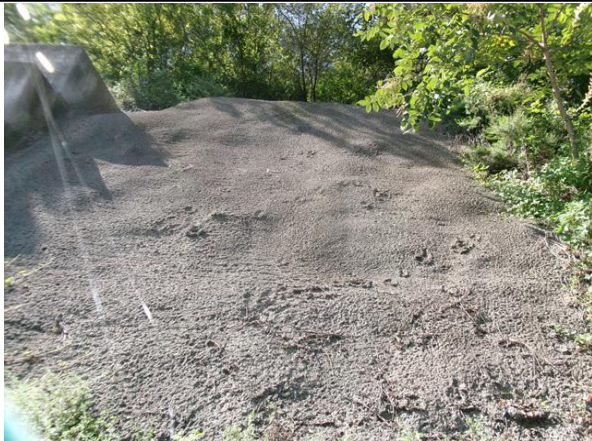
| 현 황 | 숏크리트 전경 | 현 황 | 하부 전경 |
| 원 인 | 상태양호 | 원 인 | 상태양호 |

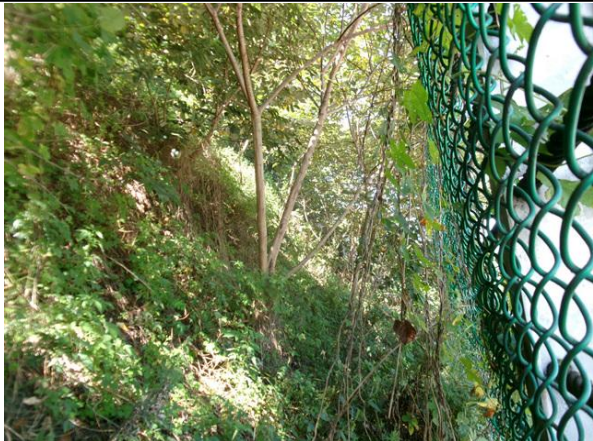
- 사면하부는 L형측구, 낙석방지울타리 등이 설치되어있으며, 구조물의 변형 및 파손 등의 손상이 없는 전반적으로 양호한 상태이다. 이격거리는 1.0~1.5m정도의 거리를 유지하고 있다.

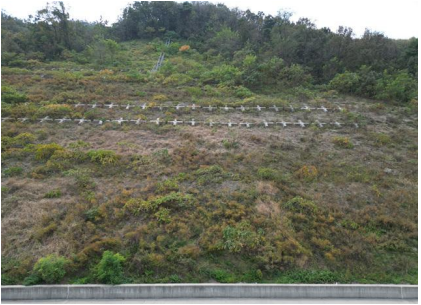
| 구 분 | 중점유지관리 사항 | 현황 사진 |
|---|---|---|
| 사<br>면<br>부 | <ul style="list-style-type: none"> <li>• 격자블럭 설치 구간</li> <li>→ 격자앵커부는 현재 양호한 상태이나, 장기공용시 우수 및 동결융해로 인한 정착력 저하 및 주변부 유실이 발생할 수 있으므로, 주기적인 점검으로 통해 손상의 발생유무에 대한 확인, 유지관리를 실시</li> </ul> | |

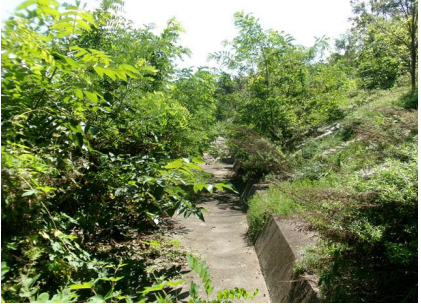
| 구 분 | 중점유지관리 사항 | 현황 사진 |
|---|---|---|
| 배수<br>시설 | <ul style="list-style-type: none"> <li>• 배수로 구간</li> <li>→ 균열부에 대한 보수가 실시된 상태이며, 보수후에도 재손상 발생에 대한 주기적인 점검을 실시하는 유지관리가 필요</li> </ul> | |

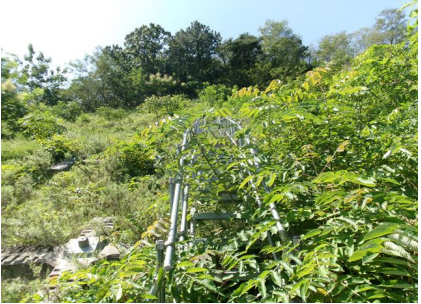
| 구 분 | 중점유지관리 사항 | 현황 사진 |
|---|---|---|
| 보호<br>시설 | <ul style="list-style-type: none"> <li>• 점검계단 식생</li> <li>→ 원활한 점검 및 유지관리를 위해 식생에 대한 정비가 필요</li> </ul> | |
