## **23. 영천절토23**

### 23.1 시설물의 개요

영천절토23은 대구광역시 군위군 소보면 신계리(상주영천고속도로 27.674~28.114km)에 위치한 사면으로서 총 연장 440.0m, 높이 40.0m로, 2017년 06월 준공된 절토사면이다.

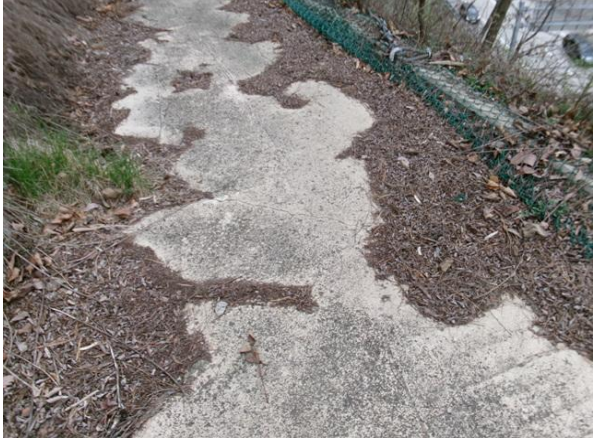
| 현 황 | 자연사면 전경 | 현 황 | 27.754k 소단배수로 균열(0.5/2.5) |
| 원 인 | 상태양호 | 원 인 | 다짐미흡, 배수로 자중, 지표수 유입 |

| 대 책 | - | 대 책 | 주입보수 |

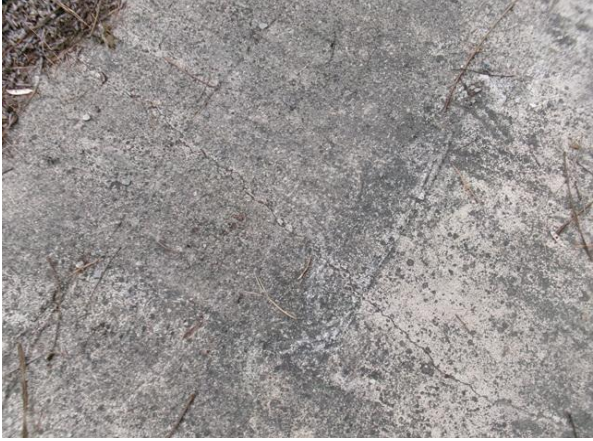
| 현 황 | 27.754k 소단배수로 균열(0.3/2.0) | 현 황 | 27.794k 소단배수로 균열(0.3/2.0*3ea) |
| 원 인 | 다짐미흡, 배수로 자중, 지표수 유입 | 원 인 | 다짐미흡, 배수로 자중, 지표수 유입 |

| 대 책 | 주입보수 | 대 책 | 주입보수 |

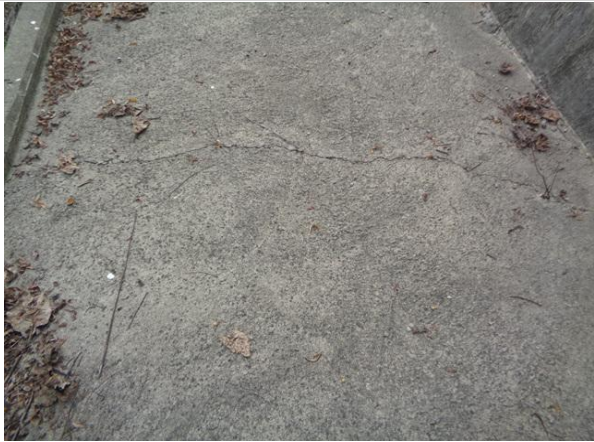
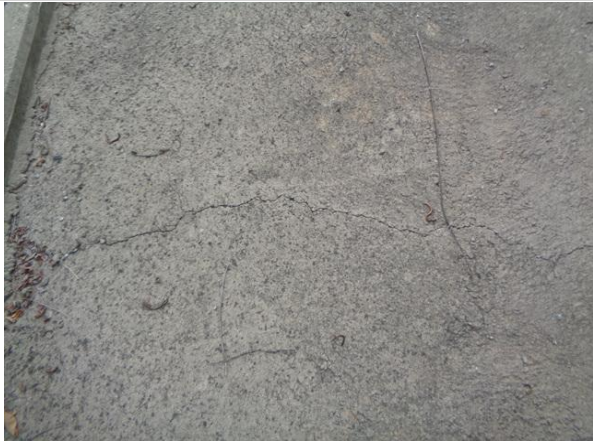
| 현 황 | 27.774k 소단배수로 균열(0.5/2.0*4ea) | 현 황 | 27.774k 소단배수로 균열(0.5/2.0*4ea) |
| 원 인 | 다짐미흡, 배수로 자중, 지표수 유입 | 원 인 | 다짐미흡, 배수로 자중, 지표수 유입 |

| 대 책 | 주입보수 | 대 책 | 주입보수 |

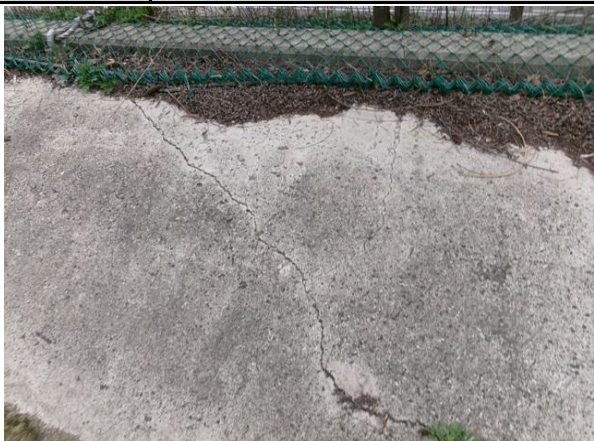
| 현 황 | 27.814k 소단배수로 균열(1.0/3.0) | 현 황 | 27.820k 산마루측구 균열(0.3/1.0) |
| 원 인 | 다짐미흡, 배수로 자중, 지표수 유입 | 원 인 | 다짐미흡, 배수로 자중, 지표수 유입 |

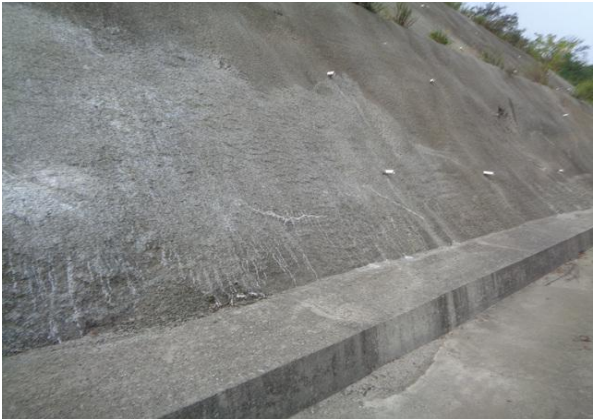
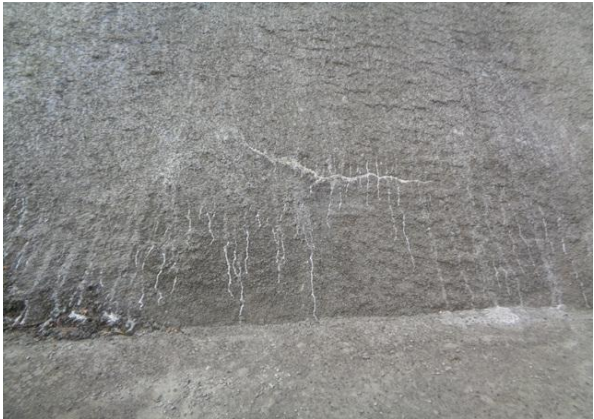
| 현 황 | 27.974k 숏크리트 백태(1.0*0.2*5) | 현 황 | 27.974k 숏크리트 백태(1.0*0.2*5) |
| 원 인 | 지표수유입, 공용중 열화 | 원 인 | 지표수유입, 공용중 열화 |

| 대 책 | 주의관찰 후 조치 | 대 책 | 주의관찰 후 조치 |

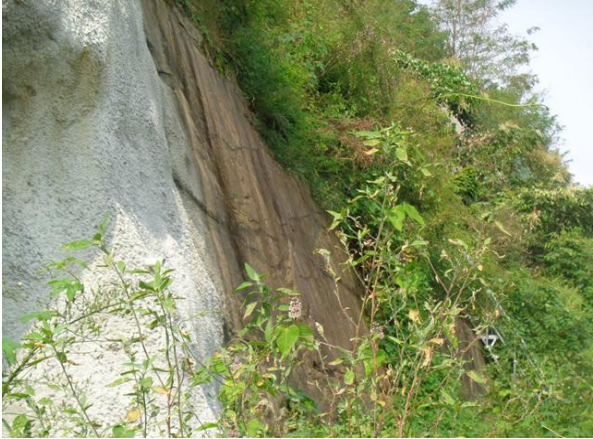
- 사면전반에 걸쳐 보호공, 식생공이 시공되어 있으며, 식생활착은 양호한 상태로 확인되었다.
- 노출암을 확인한 결과, 풍화등급은 보통풍화(MW) 정도로 판단된다.
- 27.874k 사면부에 이완암(1.5\*1.5\*0.4)이 조사되었고, 일부 암은 탈락(하부퇴적)된 상태로 이완암의 충전물은 유실된 상태이다. 지표수 유입으로 충전물유실이 지속적으로 발생하면 탈락 가능성이 있는 상태이나, 도로와의 이격거리(약 2.0m)와 방음터널이 설치되어 있어 도로 유입가능성은 낮은 편이다. 이완암에 대해서는 즉각적인 조치보다는 주의관찰을 실시하고, 손상의 증가나 주변부 이완암 발생시 조치를 취하는 유지관리가 유리할 것으로 판단된다.

| 현 황 | 27.874k 이완암 (1.5*1.5*0.4) | 현 황 | 27.914k 소단배수로 균열 (1.0/2.0) |
| 원 인 | 지표수유입, 충전물유실 | 원 인 | 다짐미흡, 배수로 자중, 지표수 유입 |

| 대 책 | 주의관찰 후 조치 | 대 책 | 주입보수 |

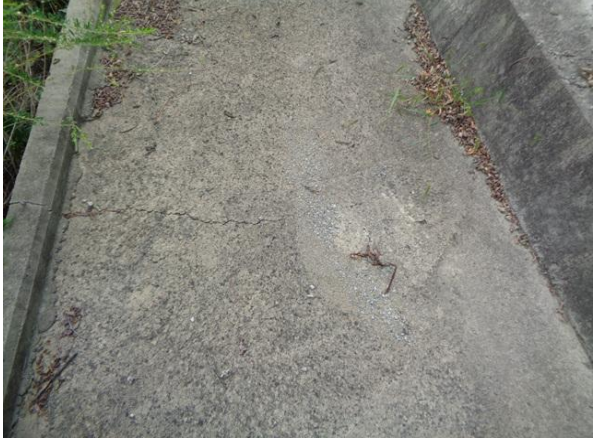
- 상기 발생한 손상은 시공당시 다짐미흡으로 압밀작용 부위를 따라 배수로 자중에 의해 발생된 것으로 판단되며, 손상부위로 지표수의 유입으로 인해 손상의 진전이 예상되므로 원활한 배수 및 유지관리를 위해 주입보수가 필요하다.

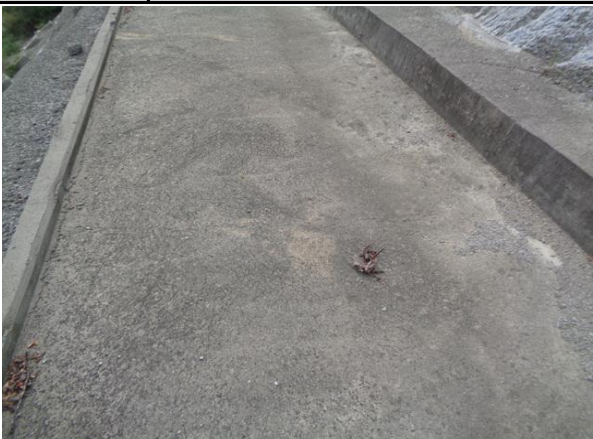
| 현 황 | 27.964k 소단배수로 균열 (0.3/2.0*15ea) | 현 황 | 28.094k 산마루측구 균열 (0.3/1.0*22ea) |
| 원 인 | 다짐미흡, 배수로 자중, 지표수 유입 | 원 인 | 다짐미흡, 건조수축 |

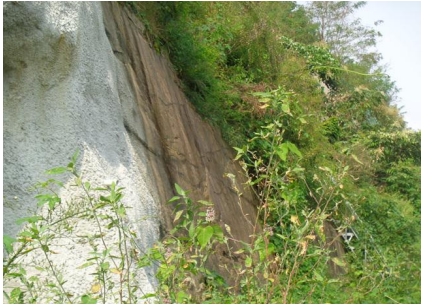
| 구 분 | 중점유지관리 사항 | 현황 사진 |
|---|---|---|
| 사<br>면<br>부 | <ul style="list-style-type: none"> <li>• 이완암 구간<br/>→ 지표수유입이 많은 장마철, 온도변화가 심한 해빙기에 주의관찰이 요망되며, 주기적인 점검으로 통해 추가 손상의 발생유무에 대한 확인</li> <li>• 격자블럭 설치 구간<br/>→ 격자블럭은 현재 양호한 상태이나, 장기공용시 우수 및 동결융해로 인한 정착력 저하 및 주변부 유실이 발생할 수 있으므로, 주기적인 점검으로 통해 손상의 발생유무에 대한 확인, 유지관리를 실시</li> </ul> | |

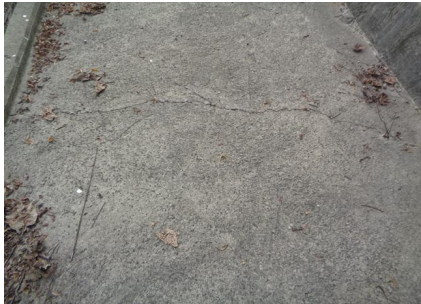
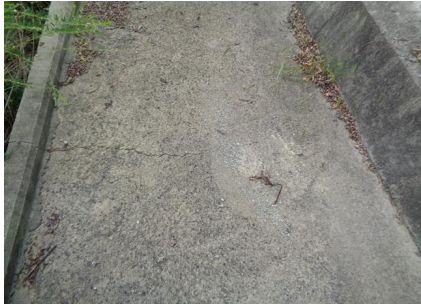
| 구 분 | 중점유지관리 사항 | 현황 사진 |
|---|---|---|
| 배수<br>시설 | <ul style="list-style-type: none"> <li>• 배수로 균열 구간<br/>→ 균열부에 대한 보수가 필요하며, 보수후에도 재손상 발생에 대한 주기적인 점검을 실시하는 유지관리가 필요</li> </ul> | |

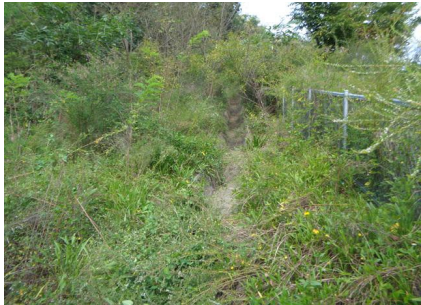
| 구 분 | 중점유지관리 사항 | 현황 사진 |
|---|---|---|
| 보호<br>시설 | <ul style="list-style-type: none"> <li>• 점검계단 식생<br/>→ 원활한 점검 및 유지관리를 위해 식생에 대한 정비가 필요</li> </ul> | |
