## **24. 상주절토24**

## 24. 상주절토24

상주절토24는 대구광역시 군위군 소보면 서경리(상주영천고속도로 30.413~30.588km)에 위치한 사면으로서 총 연장 175.0m, 높이 45.3m로, 2017년 06월 준공된 절토사면이다.

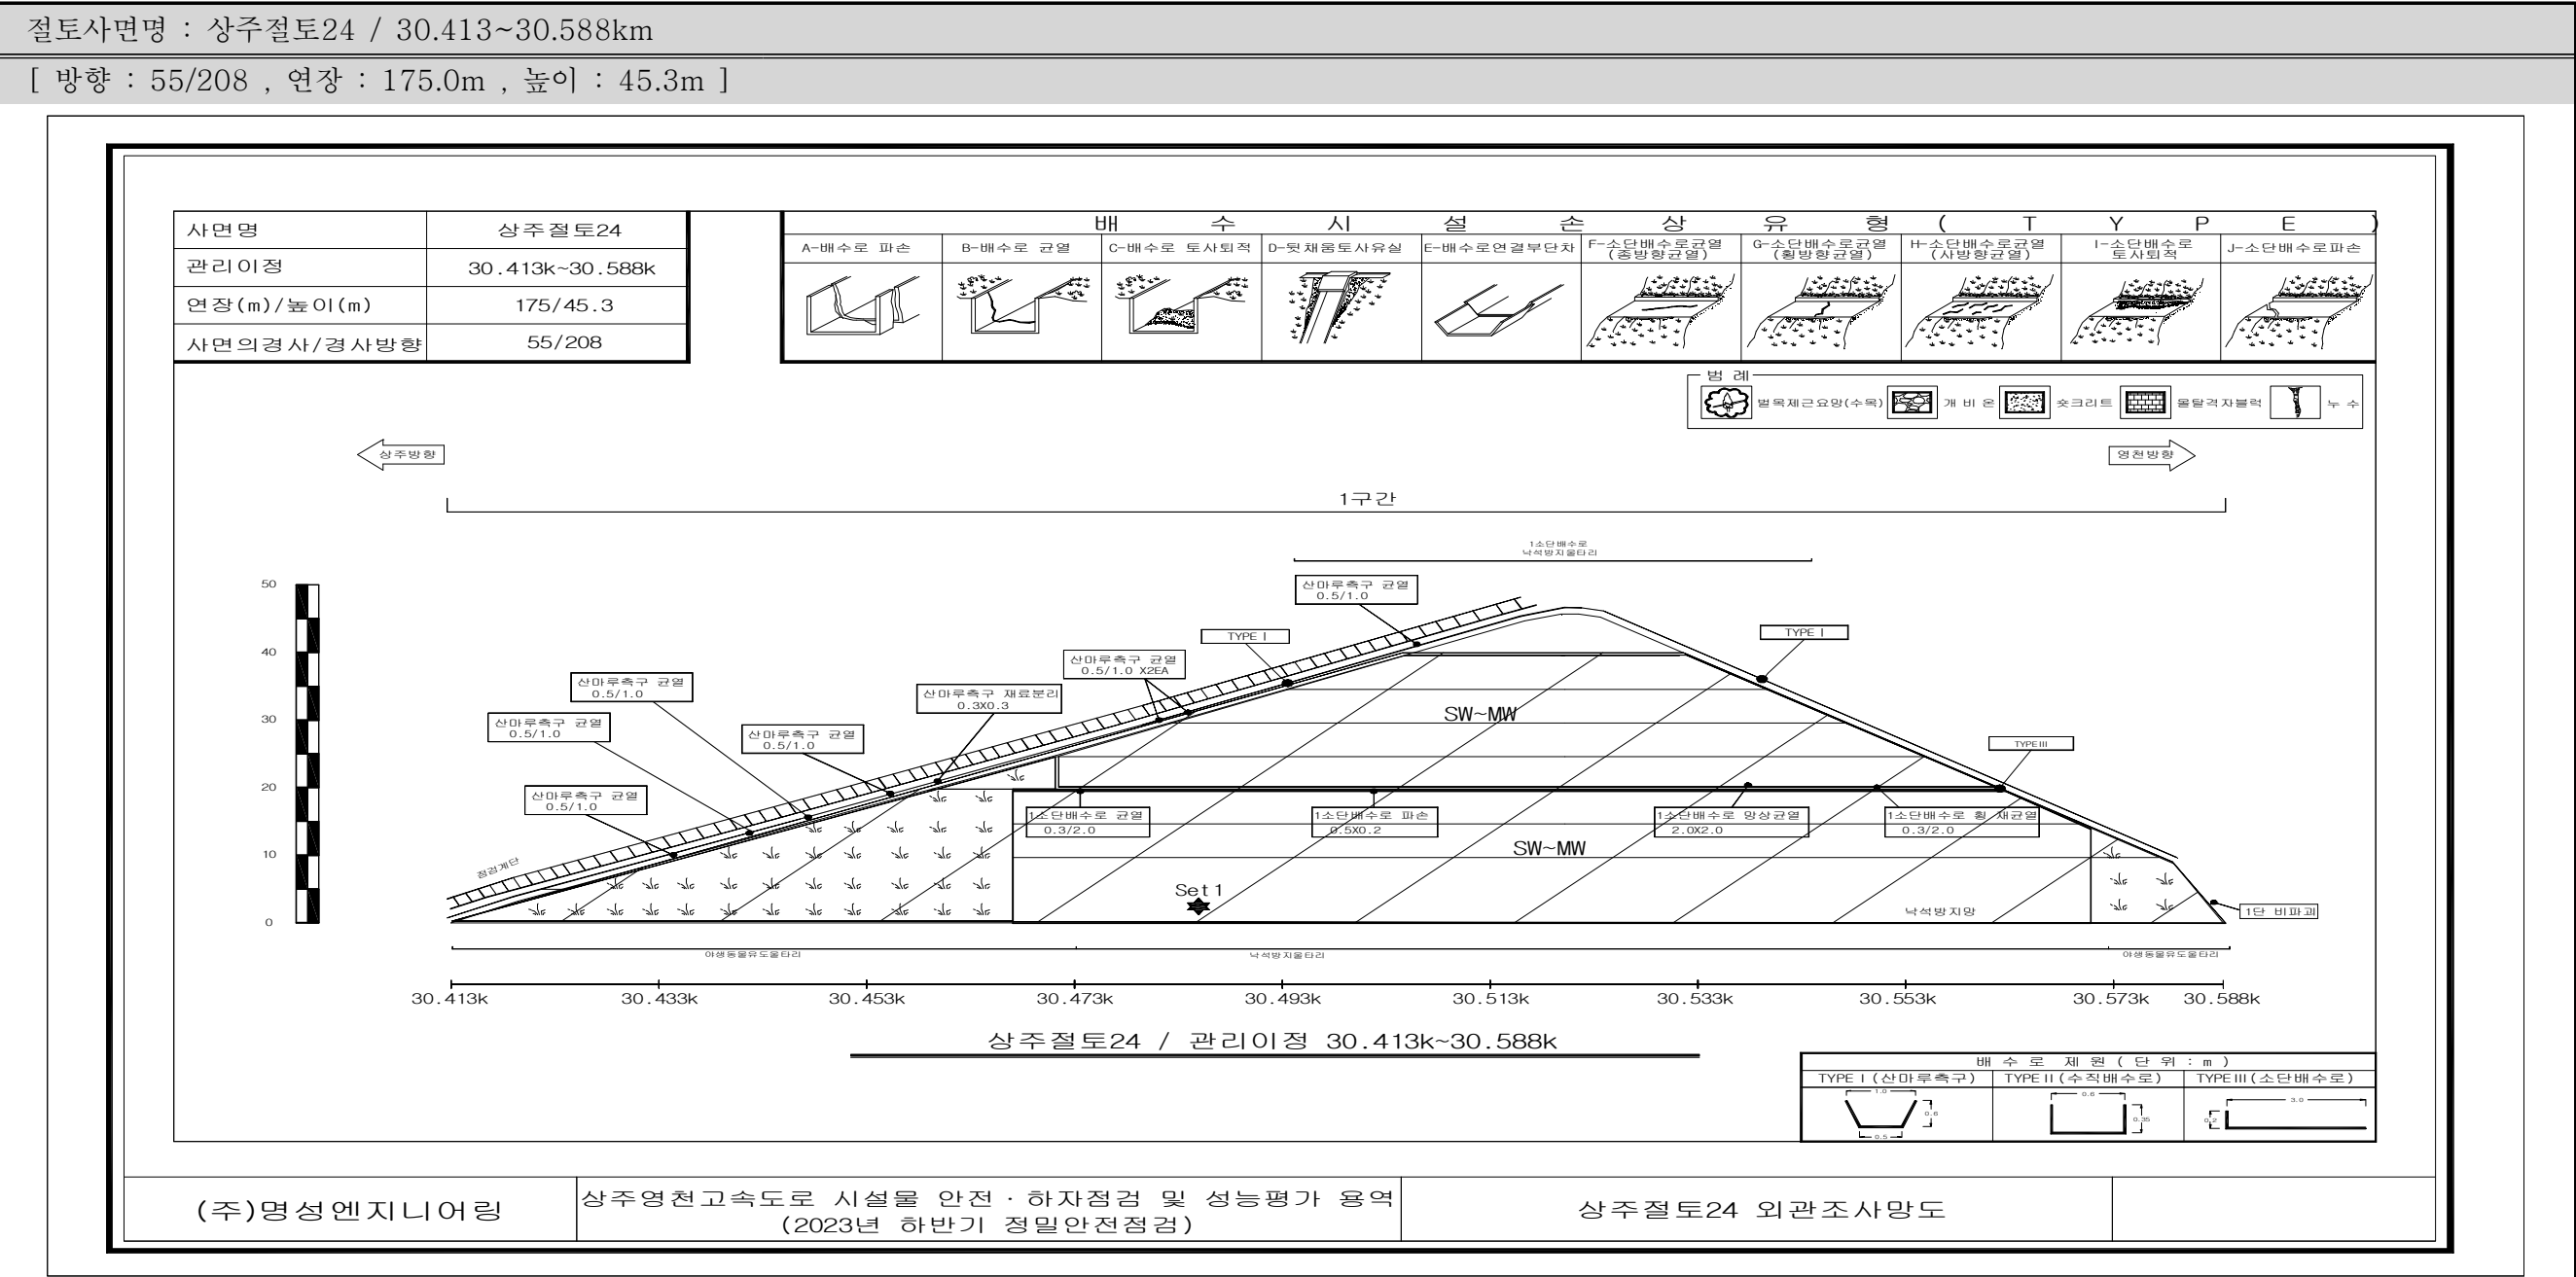
24.3.2 외관조사 결과 현황도(Face Map)

- 배수시설은 소단배수로 및 산마루측구가 시공되어 있다.
- 소단배수로에 30.533k 망상균열(2.0\*2.0), 30.553k 균열(0.3/2.0), 산마루측구 30.433k 균열(0.5/1.0), 30.453k 균열(0.5/1.0), 30.483k 균열(0.5/1.0\*2ea), 30.503k 균열(0.5/1.0)이 조사되었다. 금회 점검시 소단배수로 30.503k 파손(0.5\*0.2), 30.473 균열(0.3/2.0), 산

마루측구 30.443k 균열(0.5/1.0), 30.453k 균열(0.5/1.0), 30.463k 재료분리(0.3\*0.3)가 추가 조사되었으며, 기존손상 중 균열의 폭 및 길이증가는 없는 것으로 확인되었다.

- 상기 발생한 손상은 시공당시 건조수축 및 다짐미흡으로 압밀작용 부위를 따라 배수로 자중에 의해 발생한 것으로 판단되며, 손상부위로 지표수의 유입으로 인해 손상의 진전이 예상되므로 원활한 배수 및 유지관리를 위해 주입보수, 단면보수 등의 조치가 필요하다.

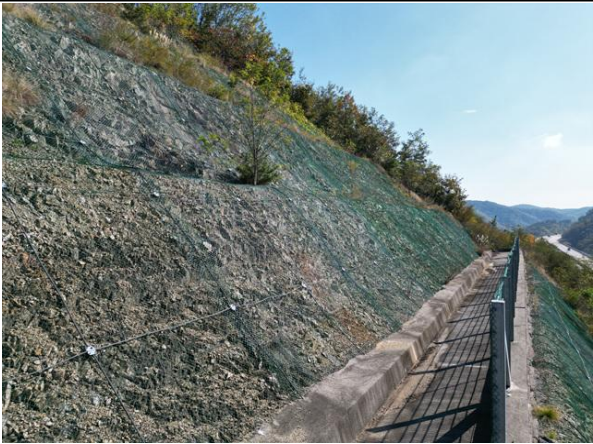
| 현 황 | 2단 SW~MW 전경 | 현 황 | 30.504k 소단배수로 파손(0.5*0.2) |

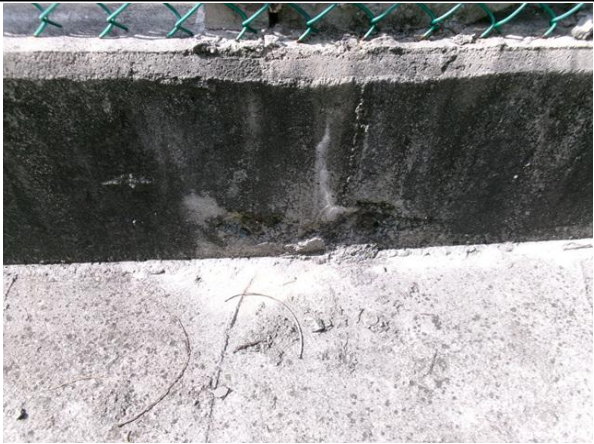
| 원 인 | - | 원 인 | 외부충격 |

| 대 책 | - | 대 책 | 단면보수 |

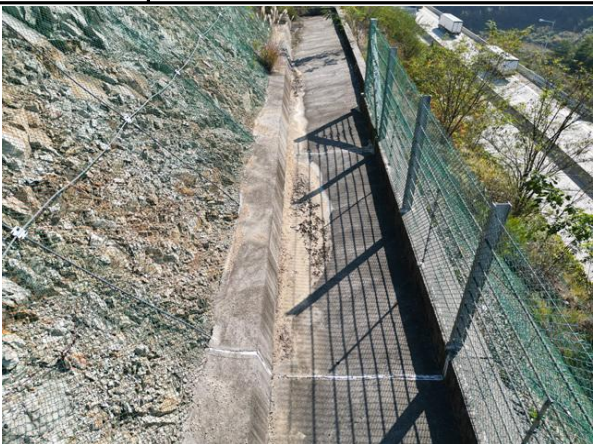
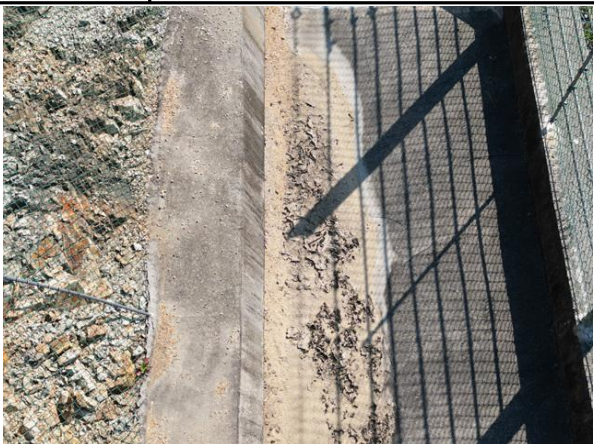
| 현 황 | 30.534k 소단배수로 망상균열(2.0*2.0) | 현 황 | 30.534k 소단배수로 망상균열(2.0*2.0) |
| 원 인 | 건조수축, 다짐미흡, 지표수 유입 | 원 인 | 건조수축, 다짐미흡, 지표수 유입 |

| 대 책 | 주입보수 | 대 책 | 주입보수 |

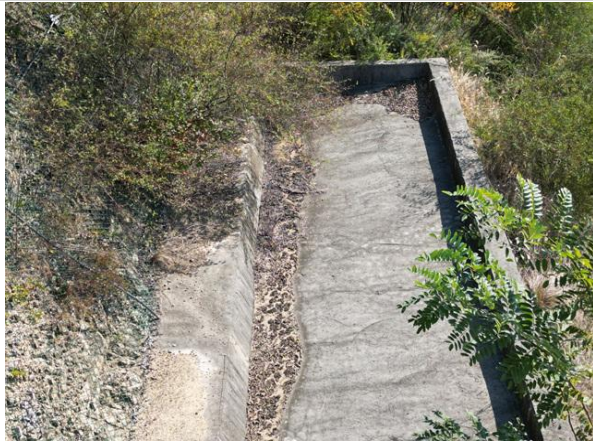
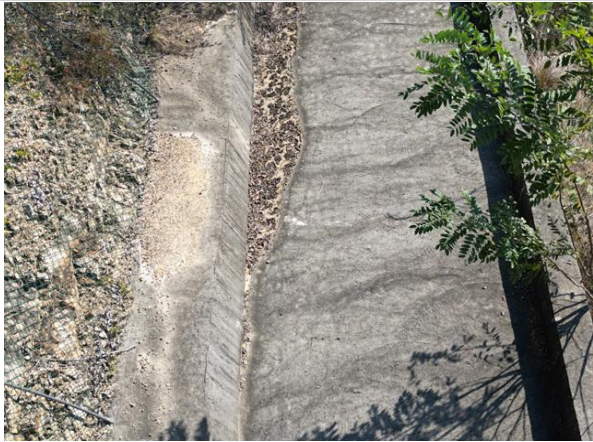
| 현 황 | 30.553k 소단배수로 재균열(0.3/2.0) | 현 황 | 30.553k 소단배수로 재균열(0.3/2.0) |
| 원 인 | 건조수축, 다짐미흡, 지표수 유입 | 원 인 | 건조수축, 다짐미흡, 지표수 유입 |

| 대 책 | 주입보수 | 대 책 | 주입보수 |

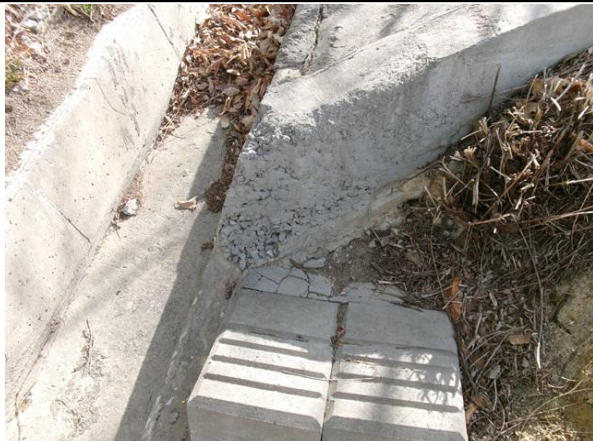
| 현 황 | 30.464k 소단배수로 재료분리(0.3*0.3) | 현 황 | - |
| 원 인 | 다짐미흡 | 원 인 | - |

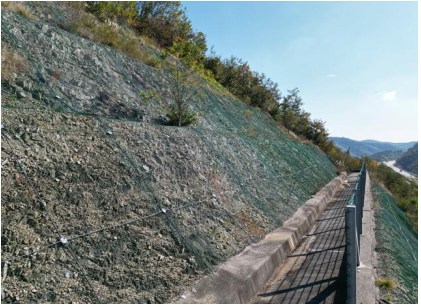
| 구 분 | 중점유지관리 사항 | 현황 사진 |
|---|---|---|
| 사<br>면<br>부 | <ul style="list-style-type: none"> <li>· 풍화구간</li> <li>→ 현재 낙석방지울타리 및 낙석방지망 설치로 안전성은 문제가 없는 상태이나, 장기공용시 지표수 및 해빙기(동결융해) 등의 원인으로 충전물유실이 발생할 수 있으므로, 주기적인 점검으로 통해 손상의 발생유무에 대한 확인</li> </ul> | |

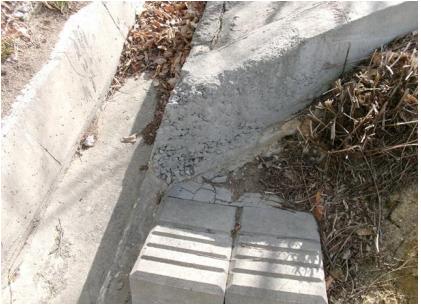
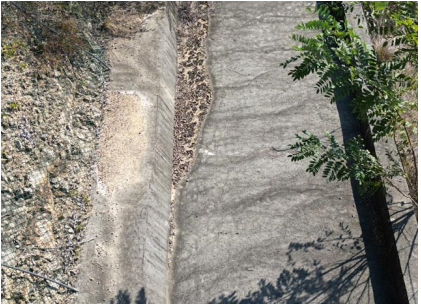
| 구 분 | 중점유지관리 사항 | 현황 사진 |
|---|---|---|
| 배수<br>시설 | <ul style="list-style-type: none"> <li>· 배수로 손상부</li> <li>→ 균열부, 파손 및 재료분리에 대한 보수가 필요하며, 보수후에도 재손상 발생에 대한 주기적인 점검을 실시하는 유지관리가 필요</li> </ul> | |

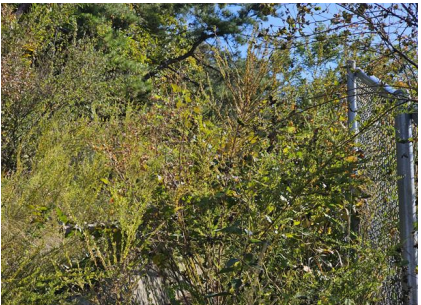
- 부대시설로는 낙석방지울타리(30.473~30.573k), 야생동물유도울타리(30.413~30.473k, 30.573~30.588k), 점검계단(30.413~30.513k)이 설치되어 있으며, 손상이 없는 양호한 상태로 조사되었다.
- 점검계단은 주변식생으로 인한 유지관리의 불편함을 초래할 수 있으므로, 주기적인 정비를 실시하는 관리가 필요하다.

| 구 분 | 중점유지관리 사항 | 현황 사진 |
|---|---|---|
| 보호<br>시설 | <ul style="list-style-type: none"> <li>· 점검계단 식생</li> <li>→ 원활한 점검 및 유지관리를 위해 식생에 대한 정비가 필요</li> </ul> | |
