## **25. 영천절토25**

### 25.1 시설물의 개요

영천절토25는 대구광역시 군위군 소보면 산법리(상주영천고속도로 31.213~31.733km)에 위치한 사면으로서 총 연장 520.0m, 높이 96.0m로, 2017년 06월 준공된 절토사면이다.

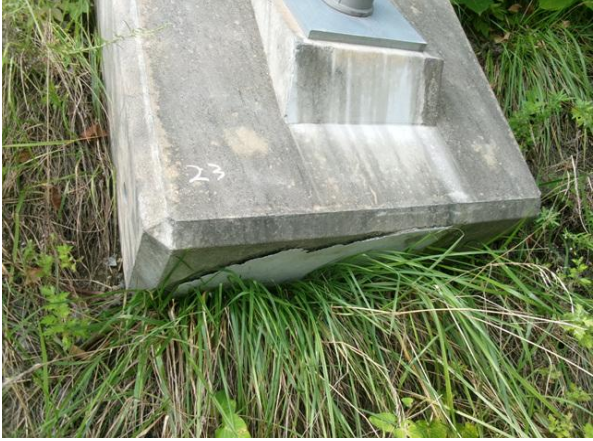
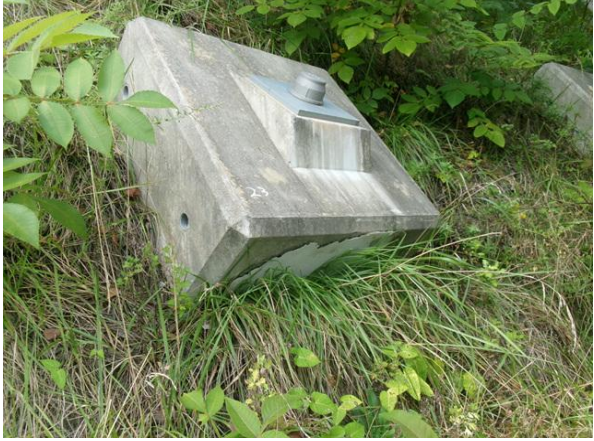
- 부대시설로는 2중옹벽인 패널식옹벽05(31.213~31.363k), 앵커블럭(31.273~31.343k), 야생동물유도울타리(31.213~31.363k), 점검계단(31.213~31.363k)가 설치되어 있으며, 특이손상이 없는 상태로 조사되었다.
- 앵커블럭은 상단 사면부에 설치되어 있으며, 금회 정밀조사로 인한 앵커부 콘크리트 박락이 신규 확인되었으며, 손상부는 단면보수가 필요할 것으로 사료된다. 사면부옹벽은 2중옹벽(패널식옹벽 05)으로 옹벽에 대한 정밀안전점검 결과 A등급으로 평가되었고, 세부내용은 보고서(옹벽편)에 수록되어 있다.
- 점검계단은 주변식생으로 인한 유지관리의 불편함을 초래할 수 있으므로, 주기적인 정비를 실시하는 관리가 필요하다.

| 현 황 | 31.345k 앵커부 콘크리트박락(0.7*0.3) | 현 황 | 31.345k 앵커부 콘크리트박락(0.7*0.3) |
| 원 인 | 다짐미흡, 공용중 열화 | 원 인 | 다짐미흡, 공용중 열화 |

| 대 책 | 단면보수 | 대 책 | 단면보수 |

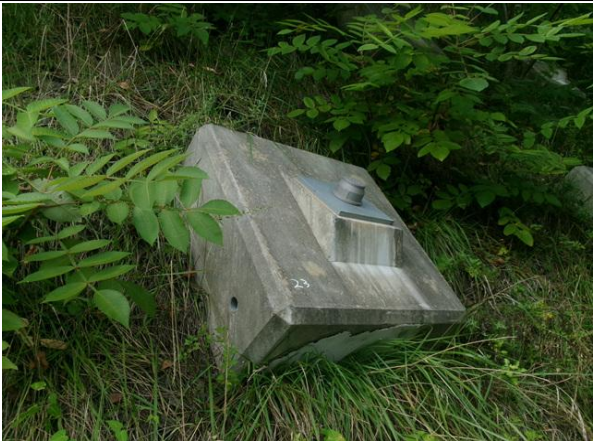
| 현 황 | 31.345k 앵커부 콘크리트박락(0.7*0.3) | 현 황 | 시점측 전경 |
| 원 인 | 다짐미흡, 공용중 열화 | 원 인 | 상태양호 |

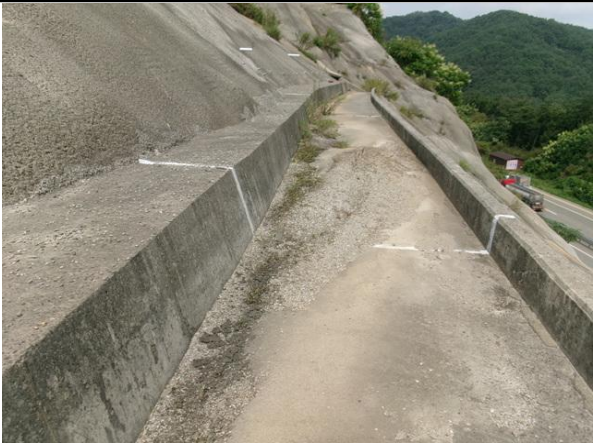
- 상기 발생한 손상은 시공당시 다짐미흡으로 압밀작용 부위를 따라 배수로 자중에 의해 발생된 것으로 판단되며, 손상부위로 지표수의 유입으로 인해 손상의 진전이 예상되므로 원활한 배수 및 유지관리를 위해 주입보수가 필요하다.
- 토사퇴적은 지표수에 의한 숏크리트 표면박리에 의한 퇴적으로 원활한 배수를 위해 청소가 필요하다.

| 현 황 | 31.433k 소단배수로 토사퇴적(10*0.5*0.1) | 현 황 | 31.473k 소단배수로 균열(1.0/2.0) |
| 원 인 | 숏크리트 표면박리, 지표수유입 | 원 인 | 다짐미흡, 배수로 자중, 지표수 유입 |

| 대 책 | 청소 | 대 책 | 주입보수 |

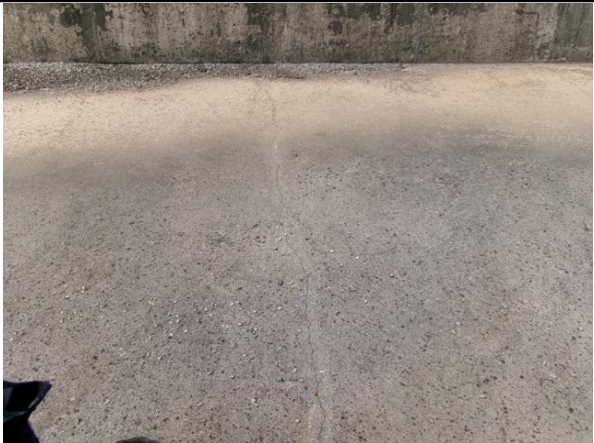
- 배수시설은 소단배수로 및 산마루측구가 시공되어 있다.
- 소단배수로에 기존상인 31.433k 균열(1.0/2.0), 31.473k 균열(1.0/2.0), 31.433k 토사퇴적(10.0\*0.5\*0.1)이 조사되었다.

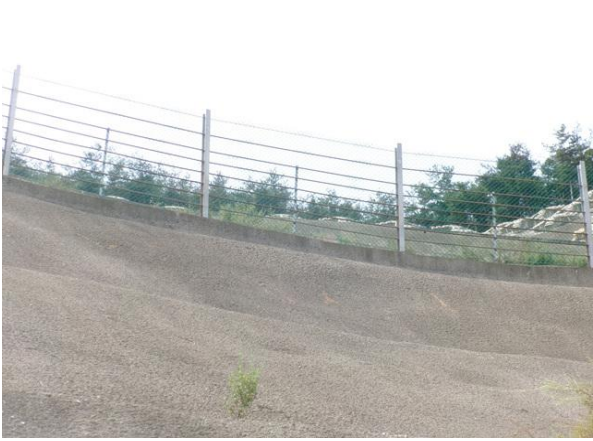
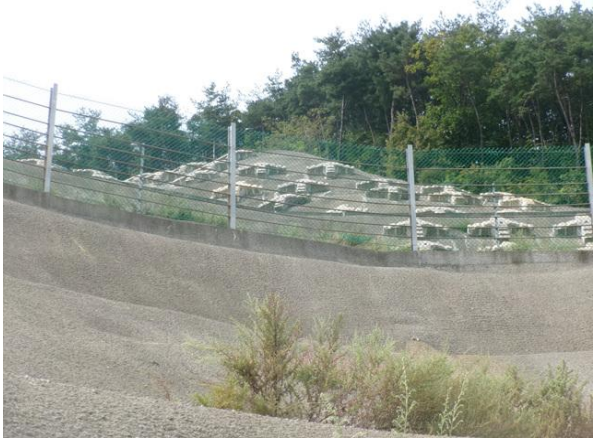
| 현 황 | 31.393k 낙석방지울타리 설치 미흡 | 현 황 | 31.393k 낙석방지울타리 설치 미흡 |
| 원 인 | 시공미흡 | 원 인 | 시공미흡 |

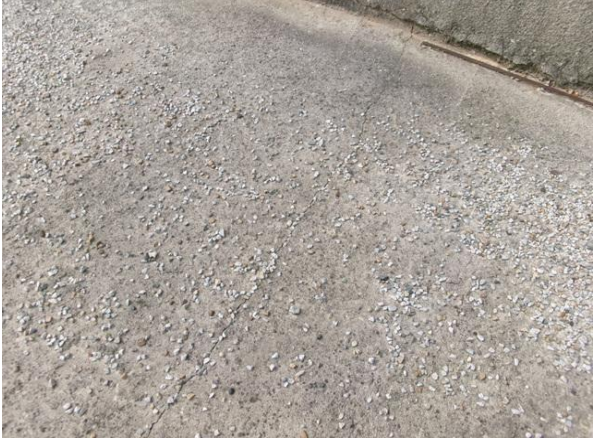
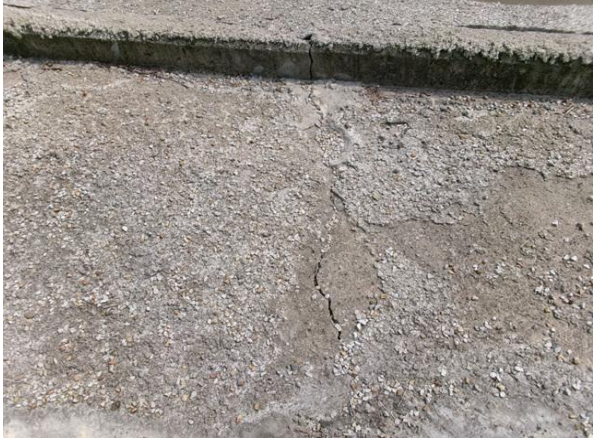
- 배수시설은 소단배수로 및 산마루측구가 시공되어 있다.
- 소단배수로에 기존상인 31.613k 균열(1.0/2.0\*2ea), 31.653k 균열(1.0/2.0\*2ea)이 조사되었다. 금회 정밀조사로 인한 31.633k 균열(1.0/2.0)이 신규 확인 되었다.
- 상기 발생한 손상은 시공당시 다짐미흡으로 압밀작용 부위를 따라 배수로 자중에 의해 발생된 것으로 판단되며, 손상부위로 지표수의 유입으로 인해 손상의 진전이 예상되므로 원활한 배수 및 유지관리를 위해 주입보수가 필요하다.

| 현 황 | 31.613k 소단배수로 균열(1.0/2.0) | 현 황 | 31.633k 소단배수로 균열(1.0/2.0) |
| 원 인 | 다짐미흡, 배수로 자중, 지표수 유입 | 원 인 | 다짐미흡, 배수로 자중, 지표수 유입 |

| 대 책 | 주입보수 | 대 책 | 주입보수 |

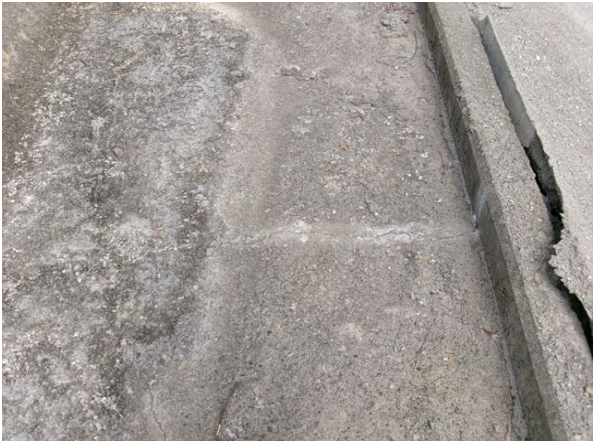
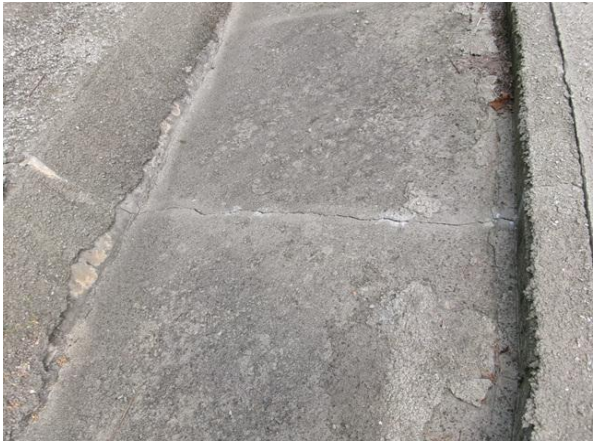
| 현 황 | 31.653k 소단배수로 균열(1.0/2.0) | 현 황 | 31.653k 소단배수로 균열(1.0/2.0) |
| 원 인 | 다짐미흡, 배수로 자중, 지표수 유입 | 원 인 | 다짐미흡, 배수로 자중, 지표수 유입 |

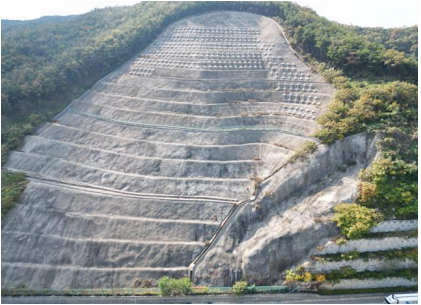
| 구 분 | 중점유지관리 사항 | 현황 사진 |
|---|---|---|
| 사<br>면<br>부 | <ul style="list-style-type: none"> <li>• 슛크리트, 격자블럭, 옹벽구간</li> <li>→ 현재 안전성에 는 문제가 없는 상태이나, 장기공용시 지표수 및 동결융해로 인한 손상이 발생할 수 있으므로, 주기적인 점검으로 통해 손상의 발생유무에 대한 확인</li> </ul> | |

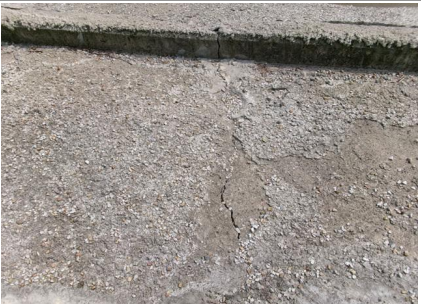
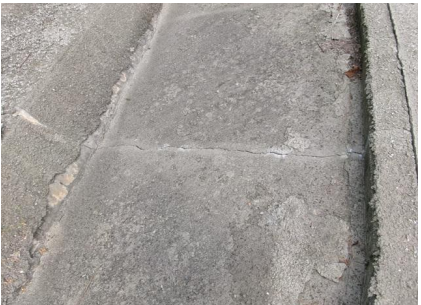
| 구 분 | 중점유지관리 사항 | 현황 사진 |
|---|---|---|
| 배수<br>시설 | <ul style="list-style-type: none"> <li>• 배수로 균열 구간</li> <li>→ 균열부에 대한 보수가 필요하며, 보수후에도 재손상 발생에 대한 주기적인 점검을 실시하는 유지관리가 필요</li> </ul> | |

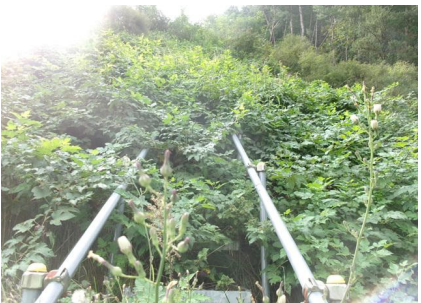
| 구 분 | 중점유지관리 사항 | 현황 사진 |
|---|---|---|
| 보호<br>시설 | <ul style="list-style-type: none"> <li>• 점검계단 식생</li> <li>→ 원활한 점검 및 유지관리를 위해 식생에 대한 정비가 필요</li> </ul> | |
